# 18. 금매교

### 18.1 시설물의 개요

본 시설물은 경상북도 군위군 효령면 금매리(상주영천고속도로 46.660~46.980km)에 위치한 교량으로서 총 연장 320.0m, 폭 24.4m, 왕복 4차로로 시공되어 있다.

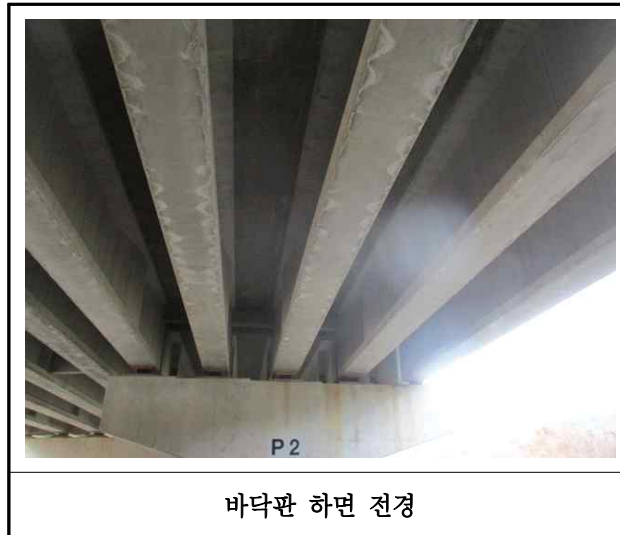
【사진 18.3.2】바닥판하면 전경

- 바닥판 하면의 외관조사 결과, 손상이 없는 양호한 상태로 확인되었다.

- 바닥판하면의 외관조사 결과, 손상이 없는 양호한 상태로 확인되었고, 바닥판은 주 부재로 주기적인 점검을 통한 손상의 발생여부 확인 등의 유지관리가 필요 할 것으로 사료된다.

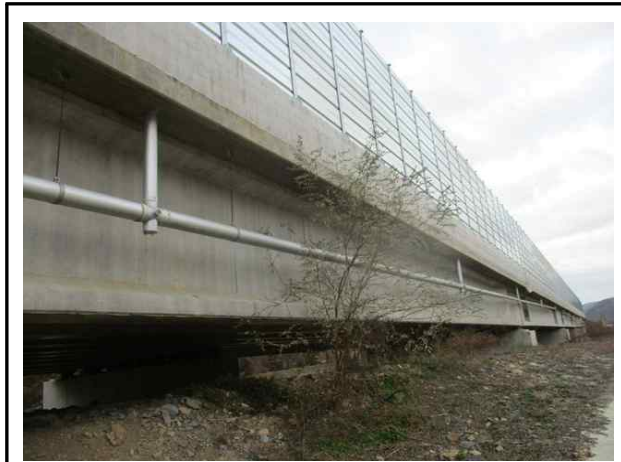
【사진 18.3.4】 거더 전경

- 거더에 대한 현장조사 결과 안전성에 영향을 미칠만한 손상이 없는 양호한 상태로 확인되었다.

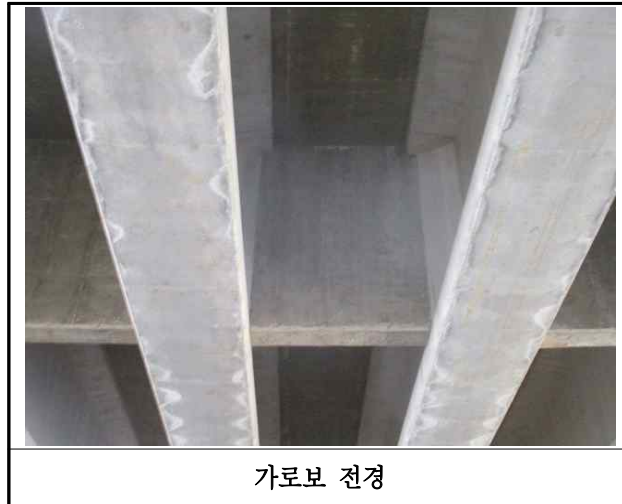
【사진 18.3.6】 가로보 전경

- 가로보에 대한 현장조사 결과 손상이 없는 양호한 상태로 확인되었다.

- 가로보의 외관조사 결과, 현재 손상이 없는 양호한 상태이며, 주기적인 점검을 통한 손상의 발생여부 확인 등의 유지관리가 요구된다.

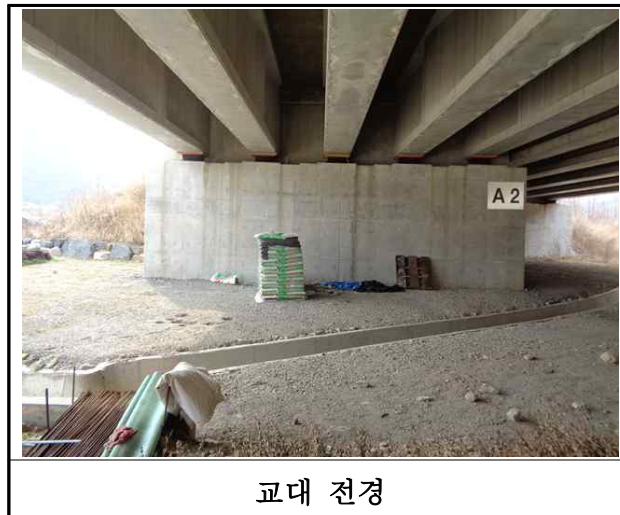
【사진 18.3.8】 교대 전경

- 교대 A1, A2에 대한 외관조사 결과 A1에서 누수흔적이 등의 손상이 발생한 것으로 조사되었다.

- 교대에 신축이음을 통한 우수유입으로 인한 누수흔적이 확인되었고, 손상부는 주기적인 점검을 통한 손상의 진전여부 확인 후 진전시 신축이음과 연계한 보수, 표면처리 등의 유지관리가 요구된다.

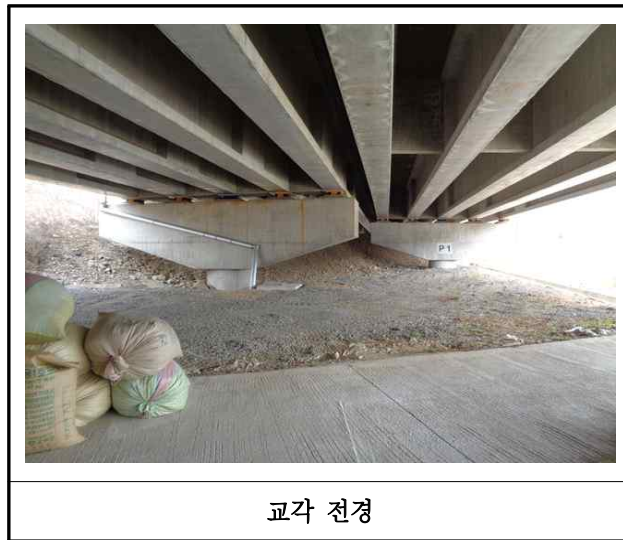
【사진 18.3.10】 교각 전경

- 교각에 대한 현장조사 결과, 표면열화, 폐콘크리트 퇴적 등의 손상이 확인되었다.

- 교각에 발생한 표면열화는 외부 우수유입에 의한 손상으로 표면처리 등의 조치가 요구되며, 폐 콘크리트 퇴적은 시공 후 정비 불량으로 청소 등의 정비가 요구된다.

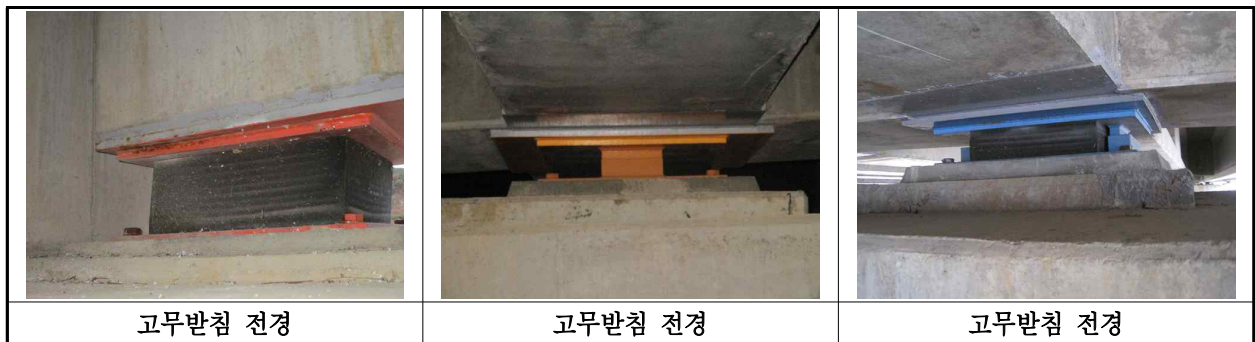
【사진 18.3.12】 교량반침 전경

- 현장조사 결과 경미한 플레이트, 볼트 부식이 조사되었으며, 일부구간 반침콘크리트 재료분리가 확인되었다.

- 받침본체에서 조사된 플레이트 및 볼트 부식은 신축이음 외측 단부 누수 및 외부 우수유입에 의한 2차 손상으로 판단되며, 신축이음으로 유입되는 우수차단(하부 물받이설치, 외측 차수덮개 또는 조인트설치)이 선행되어야 하고, 손상부는 유지관리를 위하여 채도장이 필요하다.
- 받침콘크리트에서 조사된 재료분리는 시공 미흡에 의한 손상으로 단면보수 등의 조치가 필요할 것으로 사료된다.

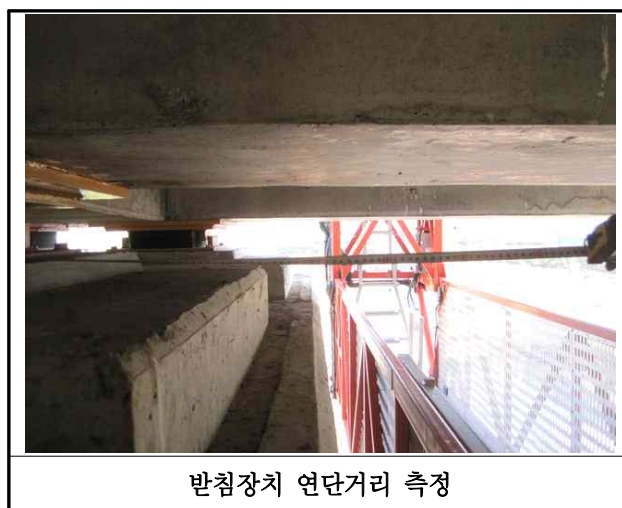
【사진 18.3.14】 교량받침장치 연단거리측정

- 연단거리 측정 결과, 전 개소 모두 실측 연단거리가 계산 연단거리를 상회하고 있는 것으로 측정되어 설계기준을 만족하고 있는 것으로 검토되었다.

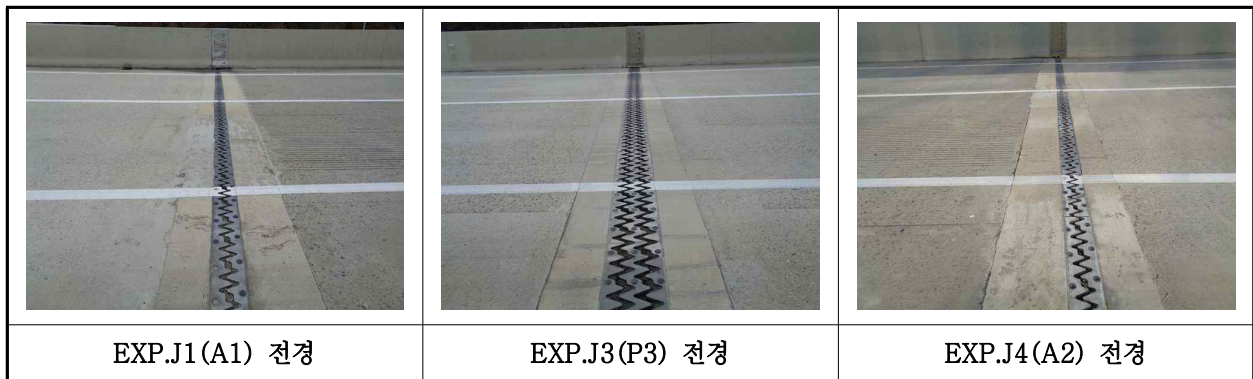
【사진 18.3.16】 신축이음장치 전경

- 신축이음 현장조사 결과 후타재 균열, 하부 고무재 파손, 본체 이물질퇴적 등이 조사되었다.

- 신축이음에 발생한 후타재 균열은 차량 통행하중 및 충격, 콘크리트 열화 등으로 인한 손상  
으로 판단되며, 표면처리를 실시하는 유지관리가 필요하다.
- 공용시 본체에서는 차량통행으로 인한 분산먼지, 우수에 의한 갯길측 체수 등에 의한 이물질  
퇴적이 조사되었고, 손상부는 진전시 본체 부식 등의 손상이 추가 발생할 가능성이 있으므로,  
주기적인 정비를 통한 유지관리가 필요하다.
- 발생한 하부 고무재 파손의 경우, 공용중 열화로 인한 손상으로 교각, 받침 등에 열화를 초  
래할수 있으므로, 고무재 교체 등의 조치가 요구된다.

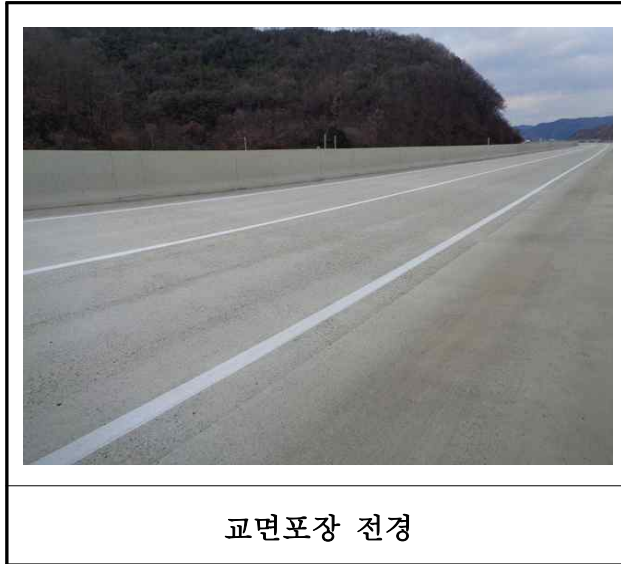
【사진 18.3.19】 교면포장 전경

- 현장조사 결과 포장은 손상이 없는 양호한 상태로 확인되었다.

- 교면포장은 현재 손상이 없는 양호한 상태이며, 주기적인 점검을 통한 신규 손상 발생 등의 유지관리가 요구된다.

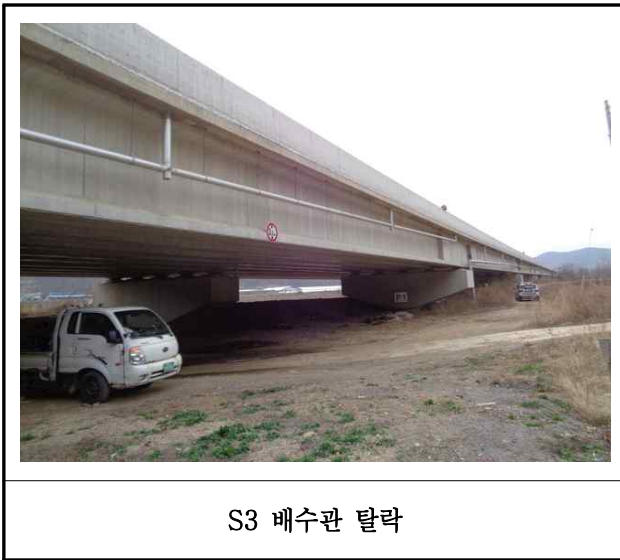
【사진 18.3.22】 배수시설 손상현황

- 배수구는 현재 전반적으로 양호한 상태이며, 주기적인 점검을 통한 손상의 발생 여부 확인 등의 유지관리가 요구된다.

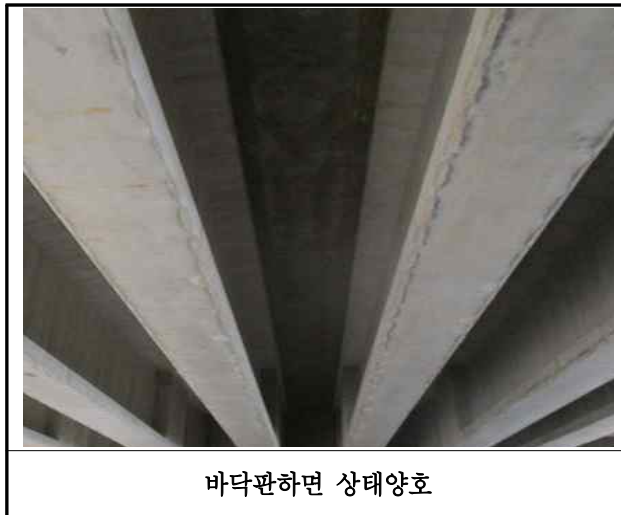
【사진 18.3.26】 바닥판하면 손상현황

- 바닥판 하면의 외관조사 결과, 손상이 없는 양호한 상태로 확인되었다.

- 바닥판하면의 외관조사 결과, 손상이 없는 양호한 상태로 확인되었고, 바닥판은 주 부재로 주기적인 점검을 통한 손상의 발생여부 확인 등의 유지관리가 필요 할 것으로 사료된다.

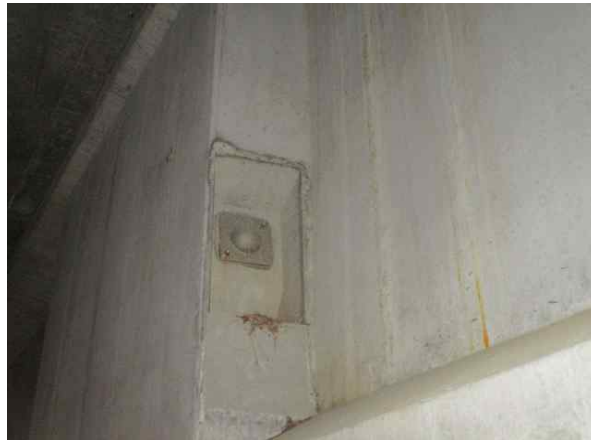
【사진 18.3.28】 거더 손상현황

- 거더에 대한 현장조사 결과 안전성에 영향을 미칠만한 손상은 조사되지 않았으나, 일부 구간에 들뜸이 발생하였다.

거더 정착부 상태양호

- 거더의 들뜸은 다짐불량에 의한 손상으로 추정되며, 손상부는 내구성 확보차원의 단면보수가 요구된다.

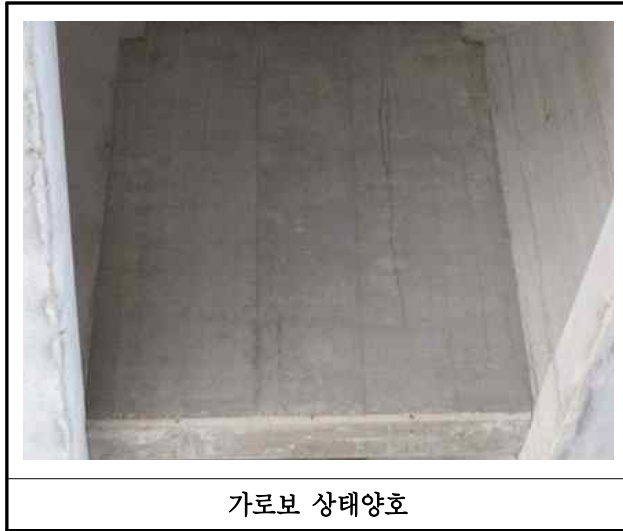
【사진 18.3.30】 가로보 손상현황

- 가로보에 대한 현장조사 결과 손상이 없는 양호한 상태로 확인되었다.

- 가로보는 현재 손상이 없는 양호한 상태이며, 주기적인 점검을 통한 손상의 신규 발생 여부 확인 등의 유지관리가 요구된다.

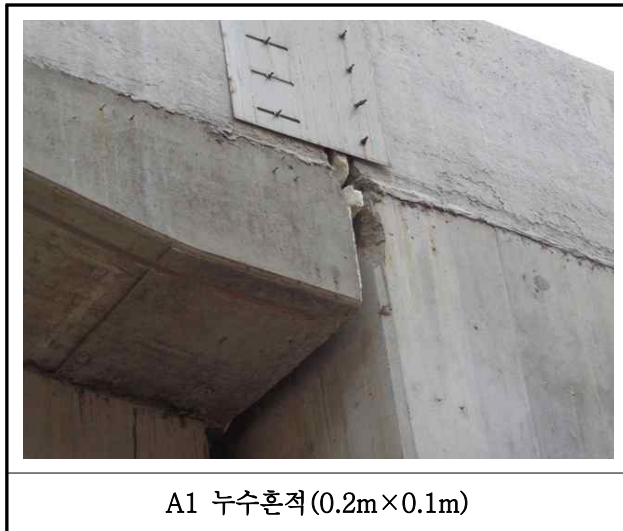
【사진 18.3.32】 교대 손상현황

- 파손은 시공초기 외부충격, 시공미흡에 의한 손상으로 부재의 내구성 확보 차원의 단면보수 등의 유지관리가 요구된다.

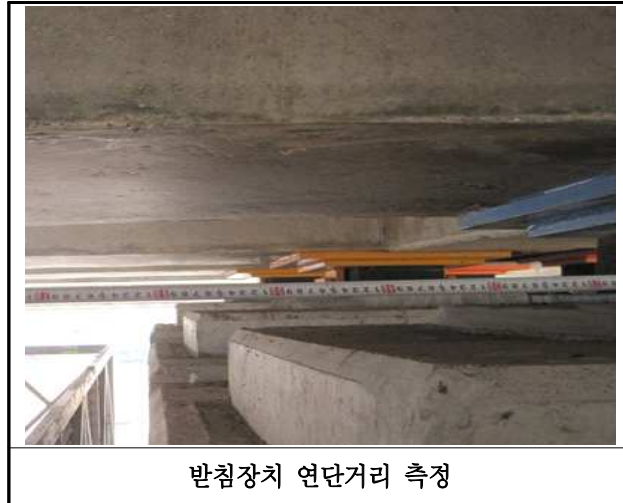
【사진 18.3.37】교량받침장치 연단거리측정

- 연단거리 측정 결과, 전 개소 모두 실측 연단거리가 계산 연단거리를 상회하고 있는 것으로 측정되어 설계기준을 만족하고 있는 것으로 검토되었다.

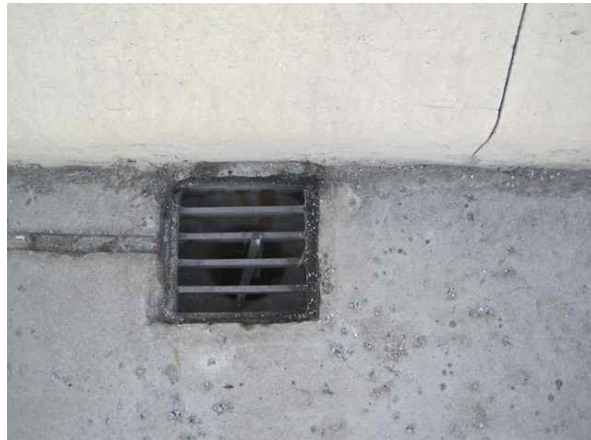
【사진 18.3.45】 배수시설 손상현황

- 배수시설에 대한 현장조사 결과, 손상이 없는 양호한 상태이다.

배수시설 상태 양호

- 배수구는 현재 양호한 상태이며, 공용기간 경과 및 추량통행에 의한 비산물퇴적 등의 원인으로 이물질퇴적, 그로인한 체수, 배수관 부식 등의 손상이 발생할 수 있으므로, 주기적인 정비를 통한 유지관리가 필요하다.

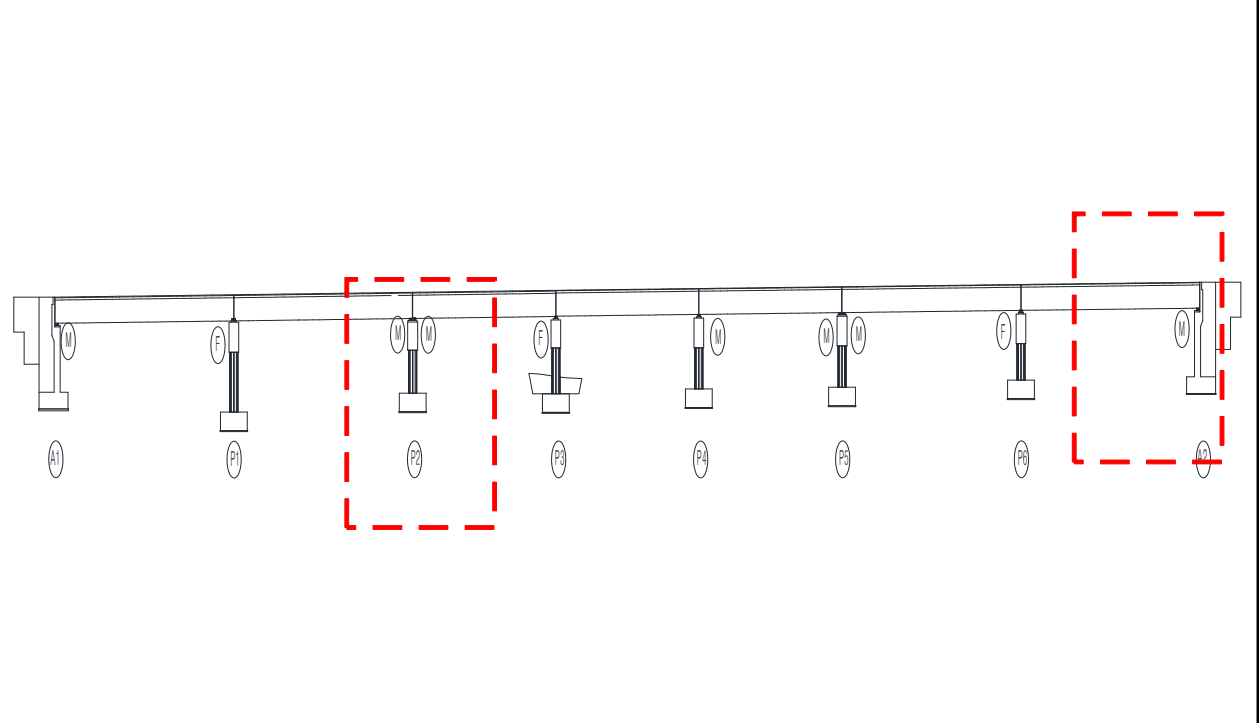
| <p>① 신축이음 하부 고무재 파손- 진전 여부확인</p> | | |
