# 19. 가호교

### 19.1 시설물의 개요

본 시설물은 경상북도 경상북도 군위군 부계면 가호리(상주영천고속도로 52.911~53.044km)에 위치한 교량으로서 총 연장 133.0m, 폭 24.4m, 왕복 4차로로 시공되어 있다.

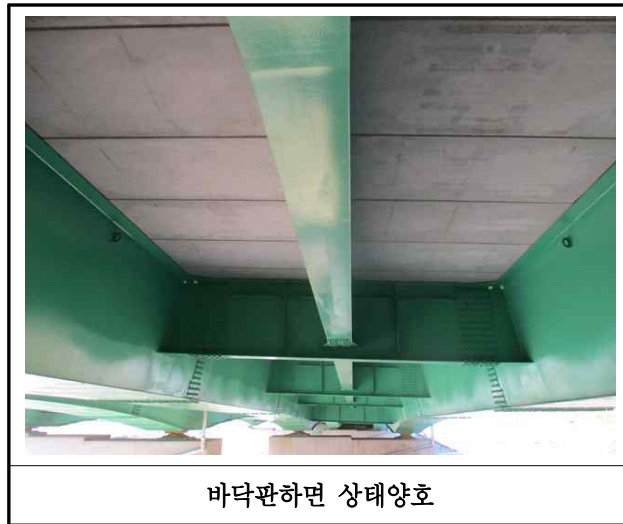
【사진 19.3.3】 바닥판하면 손상현황

- 바닥판 하면의 외관조사 결과, 손상이 없는 양호한 상태로 확인되었다.

- 바닥판하면의 외관조사 결과, 손상이 없는 양호한 상태로 확인되었고, 주기적인 점검을 통한 손상의 발생여부 확인 등의 유지관리가 요구된다.

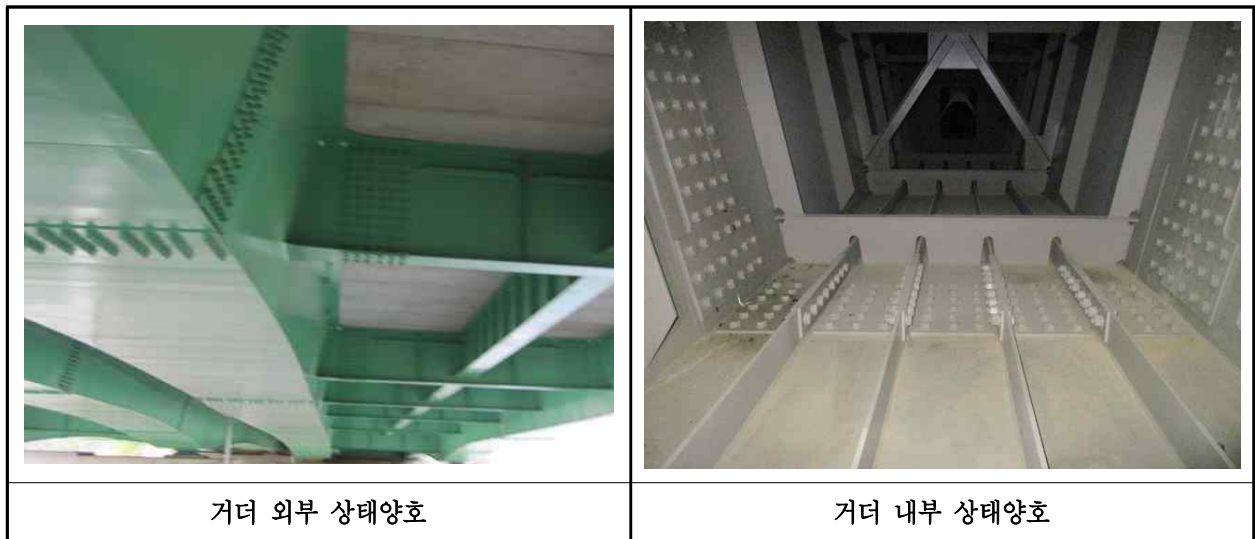
【사진 19.3.5】 거더 손상현황

- 거더에 대한 현장조사 결과 안전성에 영향을 미칠만한 손상이 없는 양호한 상태로 확인되었다.

- 거더의 외관조사 결과, 현재 손상이 없는 양호한 상태이며, 주기적인 점검을 통한 손상의 발생 여부 확인 등의 유지관리가 요구된다.

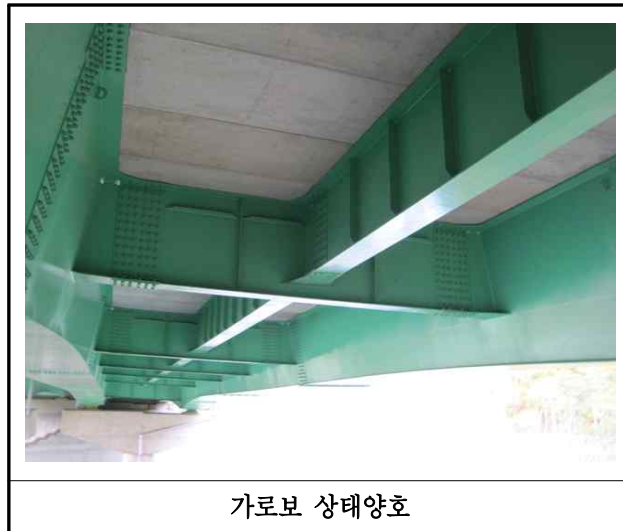
【사진 19.3.7】 가로보 손상현황

- 가로보에 대한 현장조사 결과 손상이 없는 양호한 상태로 확인되었다.

가로보 상태양호

- 가로보의 외관조사 결과, 현재 손상이 없는 양호한 상태이며, 주기적인 점검을 통한 손상의 발생여부 확인 등의 유지관리가 요구된다.

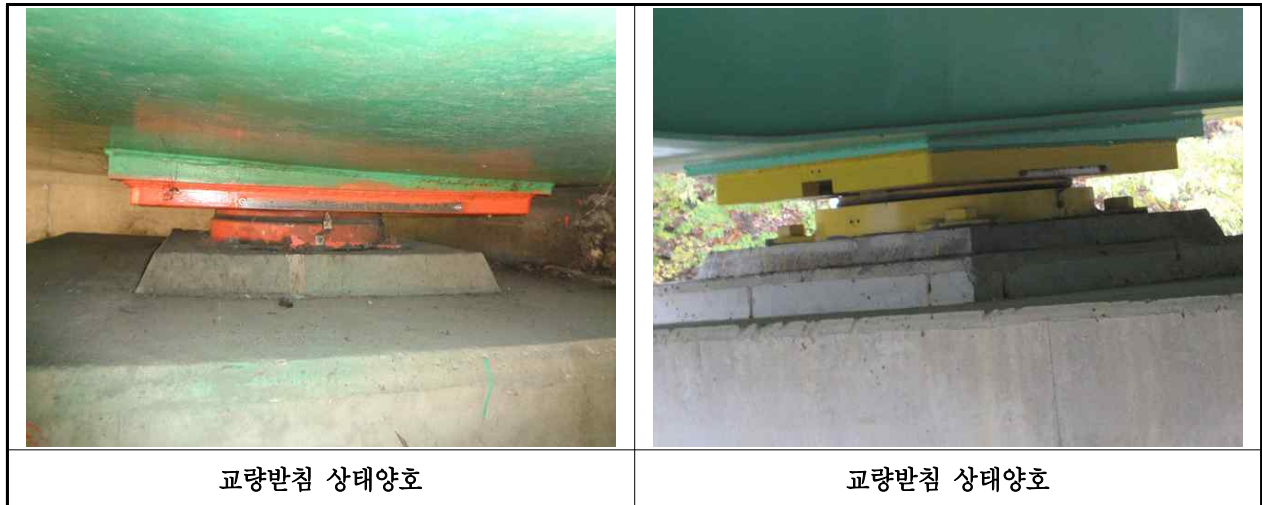
【사진 19.3.13】 교량받침 손상현황

- 현장조사 결과, 손상이 없는 양호한 상태로 확인되었다.

- 교량받침의 외관조사 결과, 손상이 없는 양호한 상태로 확인되었으며, 교량받침은 주기적인 점검을 통한 손상의 발생여부 확인 등의 유지관리가 필요할 것으로 사료된다.

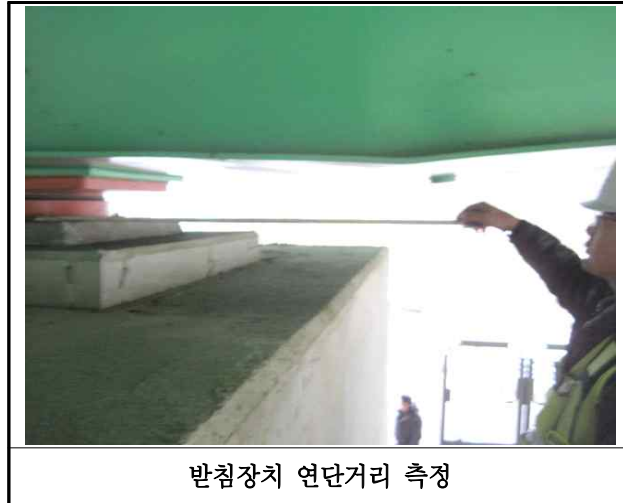
【사진 19.3.14】 교량받침장치 연단거리측정

- 연단거리 측정 결과, 전 개소 모두 실측 연단거리가 계산 연단거리를 상회하고 있는 것으로 측정되어 설계기준을 만족하고 있는 것으로 검토되었다.

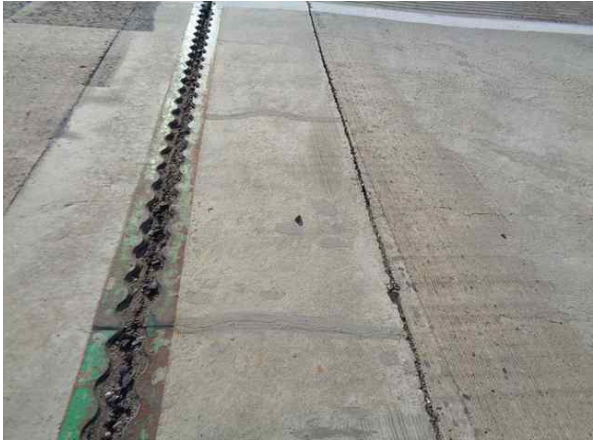
| A1 후타재 이격 | A2 후타재 파손(0.1m×0.2m) |

- 신축이음에 발생한 후타재 파손, 박리는 외부 충격에 의한 손상으로 단면보수 등의 조치가 필요하며, 접속부 이격의 경우, 접속부 침하로 인한 손상으로 주기적인 점검을 통한 손상의 진전여부 확인 등의 조치가 요구된다,
- 공용시 본체에서는 차량통행으로 인한 분산먼지, 우수에 의한 갯길측 체수 등에 의한 이물질 퇴적이 조사되었으며, 손상은 진전시 본체 부식 등의 손상이 추가 발생할 가능성이 있으므로, 주기적인 정비를 통한 유지관리가 필요하다.

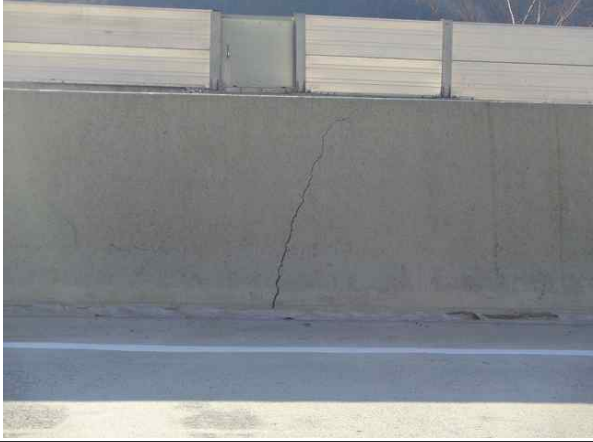
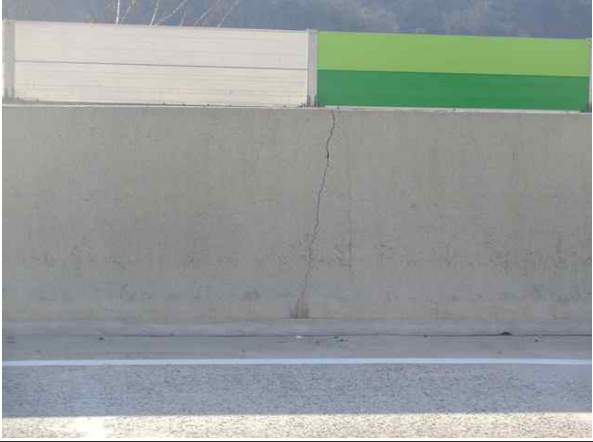
| S1 중분대 파손(0.1m×1.5m) | S1 중분대 파손(0.1m×1.5m) |

- 방호벽에 발생한 파손 및 들뜸 시공 미흡 등에 의한 손상으로 단면보수 등의 조치가 요구된다.

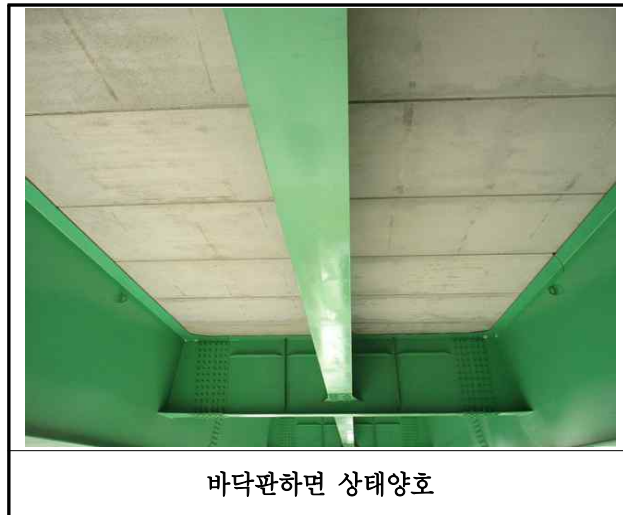
【사진 19.3.26】 바닥판하면 손상현황

- 바닥판 하면의 외관조사 결과, 손상이 없는 양호한 상태로 확인되었다.

- 바닥판하면의 외관조사 결과, 손상이 없는 양호한 상태로 확인되었고, 바닥판은 주 부재로 주기적인 점검을 통한 손상의 발생여부 확인 등의 유지관리가 요구된다.

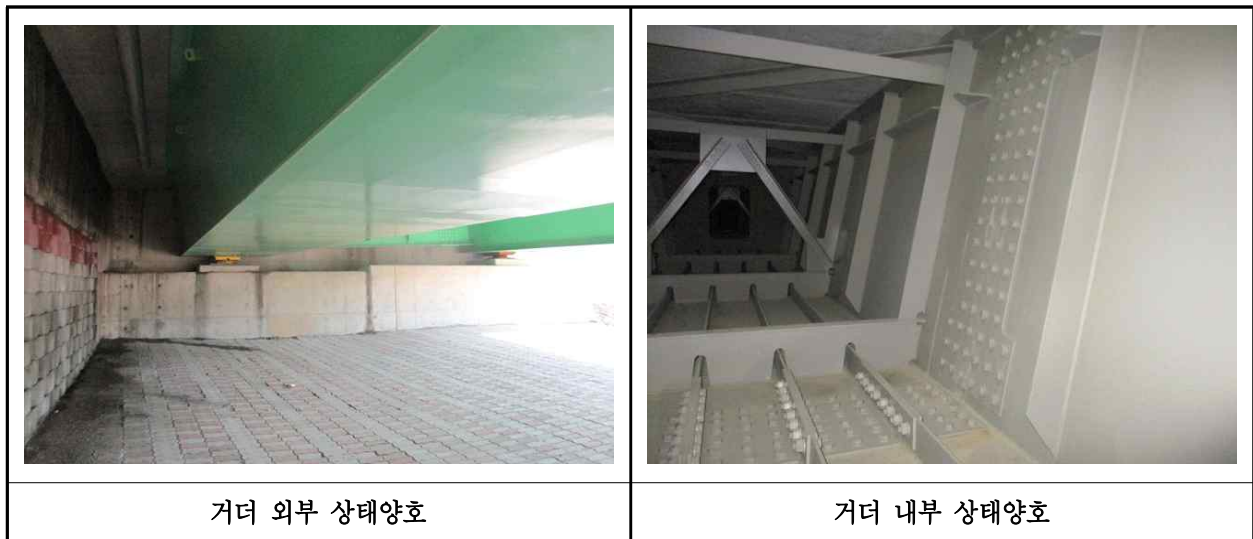
【사진 19.3.28】 거더 손상현황

- 거더에 대한 현장조사 결과 안전성에 영향을 미칠만한 손상이 없는 양호한 상태로 확인되었다.

- 거더의 외관조사 결과, 현재 손상이 없는 양호한 상태이며, 주기적인 점검을 통한 손상의 발생 여부 확인 등의 유지관리가 요구된다.

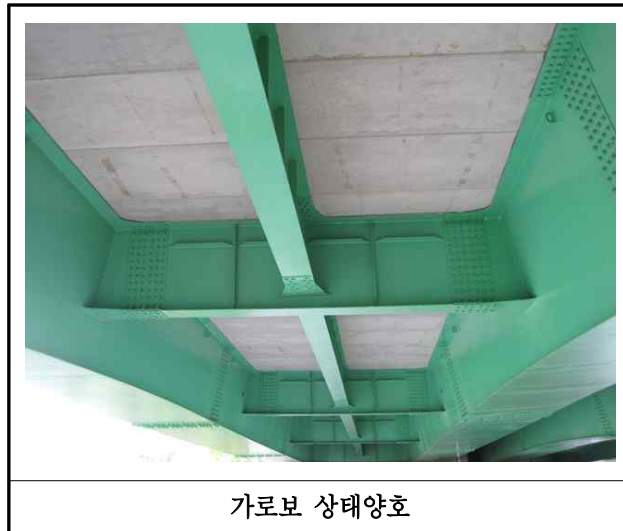
【사진 19.3.30】 가로보 손상현황

- 가로보에 대한 현장조사 결과 손상이 없는 양호한 상태로 확인되었다.

가로보 상태양호

- 가로보는 현재 손상이 없는 양호한 상태이며, 주기적인 점검을 통한 손상의 신규 발생 여부 확인 등의 유지관리가 요구된다.

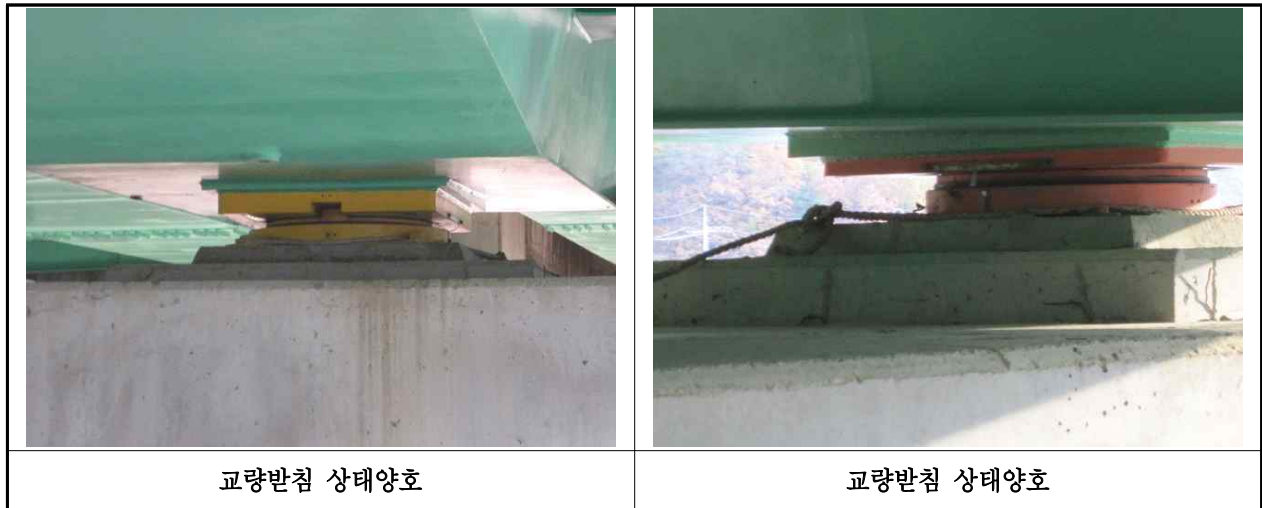
【사진 19.3.36】 교량받침 손상현황

- 현장조사 결과, 교량받침은 손상이 없는 양호한 상태로 확인되었다.

- 교량받침은 손상이 없는 양호한 상태로 조사되었고, 주기적인 점검을 통한 손상의 발생여부 확인 등의 유지관리가 요구된다.

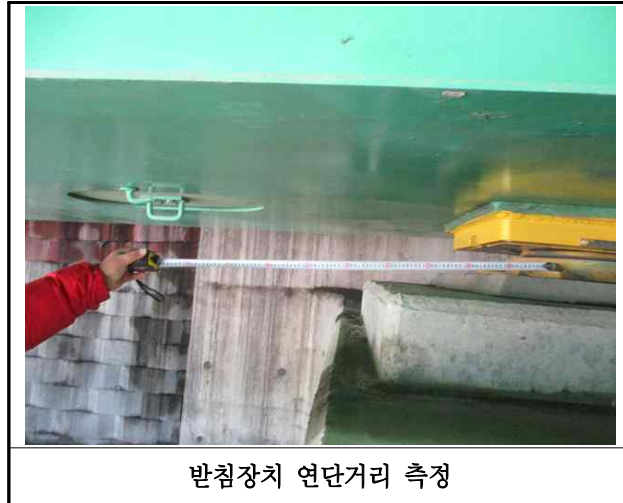
【사진 19.3.37】 교량받침장치 연단거리측정

- 연단거리 측정 결과, 전 개소 모두 실측 연단거리가 계산 연단거리를 상회하고 있는 것으로 측정되어 설계기준을 만족하고 있는 것으로 검토되었다.

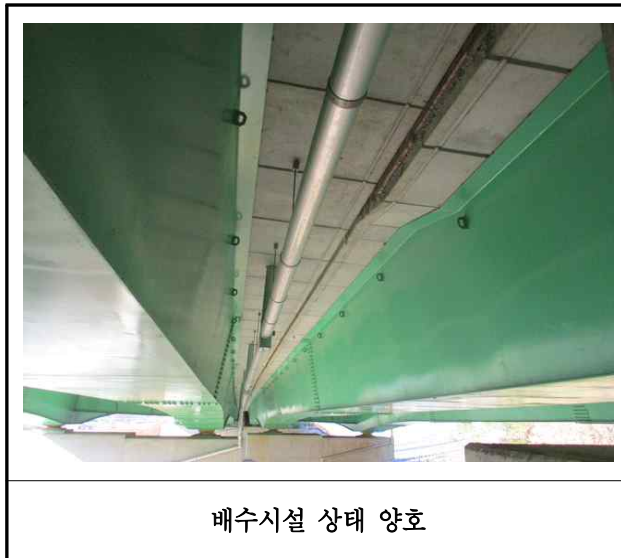
【사진 19.3.45】 배수시설 손상현황

- 배수시설에 대한 현장조사 결과, 손상이 없는 양호한 상태이다.

- 배수구는 현재 양호한 상태이며, 공용기간 경과 및 추량통행에 의한 비산물퇴적 등의 원인으로 이물질퇴적, 그로인한 체수, 배수관 부식 등의 손상이 발생할 수 있으므로, 주기적인 정비를 통한 유지관리가 필요하다.
