## 25. 신녕교

본 시설물은 경상북도 영천시 신녕면 연정리(상주영천고속도로 67.320~67.440km)에 위치한 교량으로서 총 연장 120.0m, 폭 28.2m, 상주방향 2차로, 영천방향 3차로로 시공되어 있다.

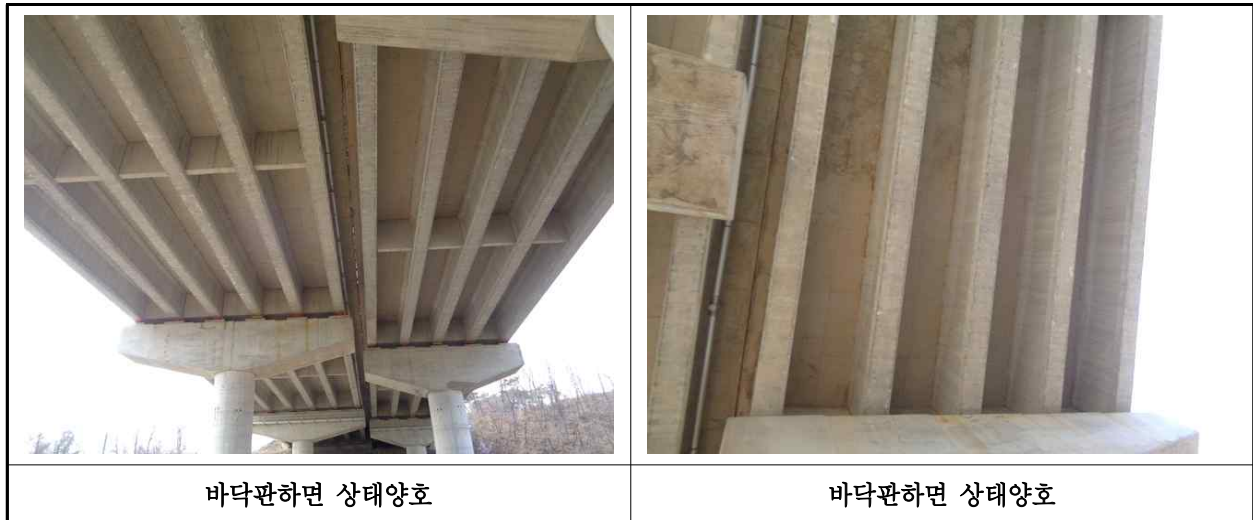
【사진 25.3.3】 바닥판하면 손상현황

- 바닥판 하면에 대한 외관조사 결과, 손상이 없는 양호한 상태인 것으로 조사되었으며, 추후 주기적인 점검을 통한 손상 발생 여부 파악 등의 유지관리가 필요할 것으로 판단된다.

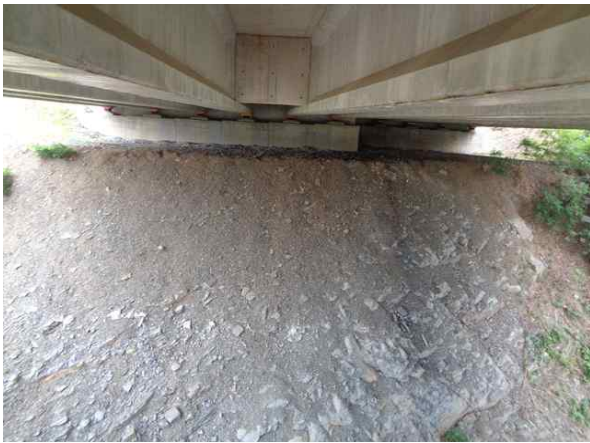
- 교대 A1, A2에 대한 외관조사 결과, 손상이 없는 양호한 상태인 것으로 조사되었다.

| 교대 A1 상태양호 | 교대 A2 상태양호 |

- 금회 점검 결과, 손상이 없는 양호한 상태인 것으로 조사되었으며, 추후 주기적인 점검을 통한 유지관리를 실시하여 현재 상태를 유지하는 것이 바람직 할 것으로 판단된다.

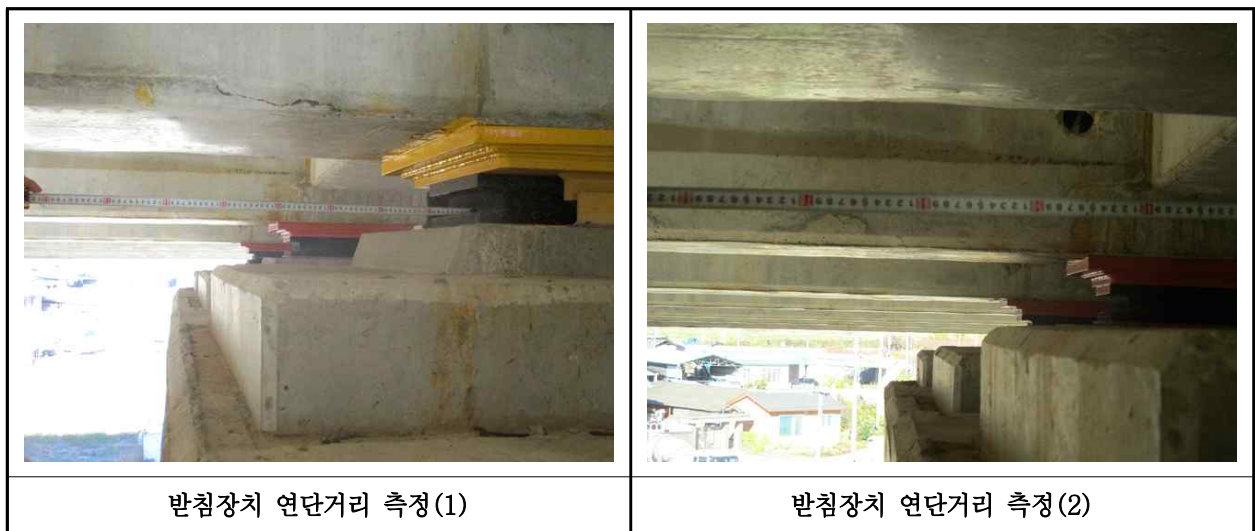
반침장치 연단거리 측정(1)

반침장치 연단거리 측정(2)

- 연단거리 측정 결과, 전 개소 모두 실측 연단거리가 계산 연단거리를 상회하고 있는 것으로 측정되어 설계기준을 만족하고 있는 것으로 검토되었다.

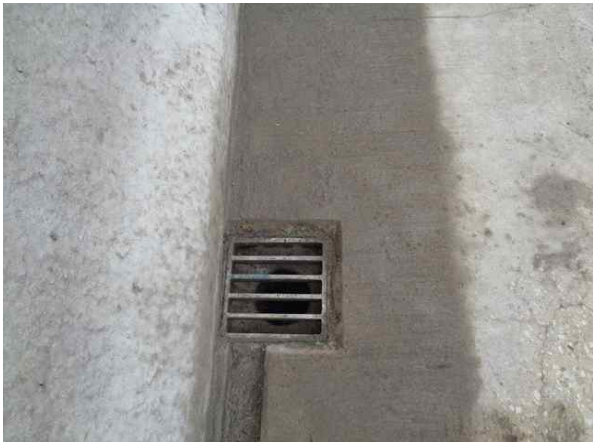
- 배수시설에 대한 현장조사 결과, 손상이 없는 양호한 상태인 것으로 조사되었다.

| <p>배수시설 배수구 상태양호</p> | <p>배수시설 배수관 상태양호</p> |

- 배수구 및 배수관의 경우 현재 손상이 없는 양호한 상태로, 배수시설의 경우 구조물의 원활한 배수기능 확보를 위한 주기적인 점검을 통한 주의관찰이 필요할 것으로 판단된다.

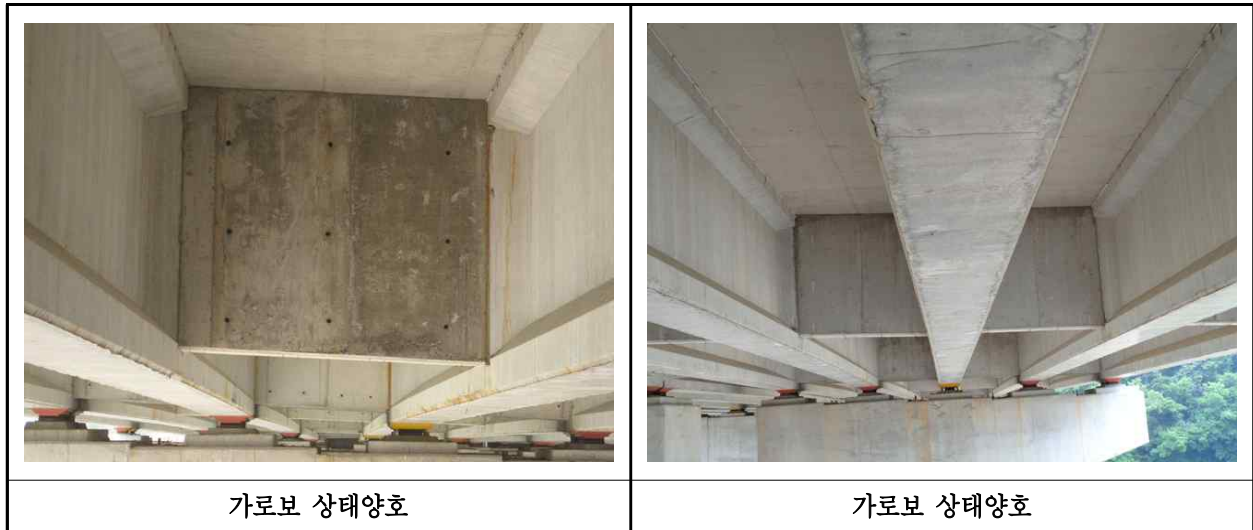
【사진 25.3.30】 가로보 손상현황

- 가로보에 대한 금회 점검 결과, 손상이 없는 양호한 상태로 조사되었으며, 추후 주기적인 점검을 통한 유지관리를 실시하여 현재 상태를 유지하는 것이 바람직 할 것으로 판단된다.

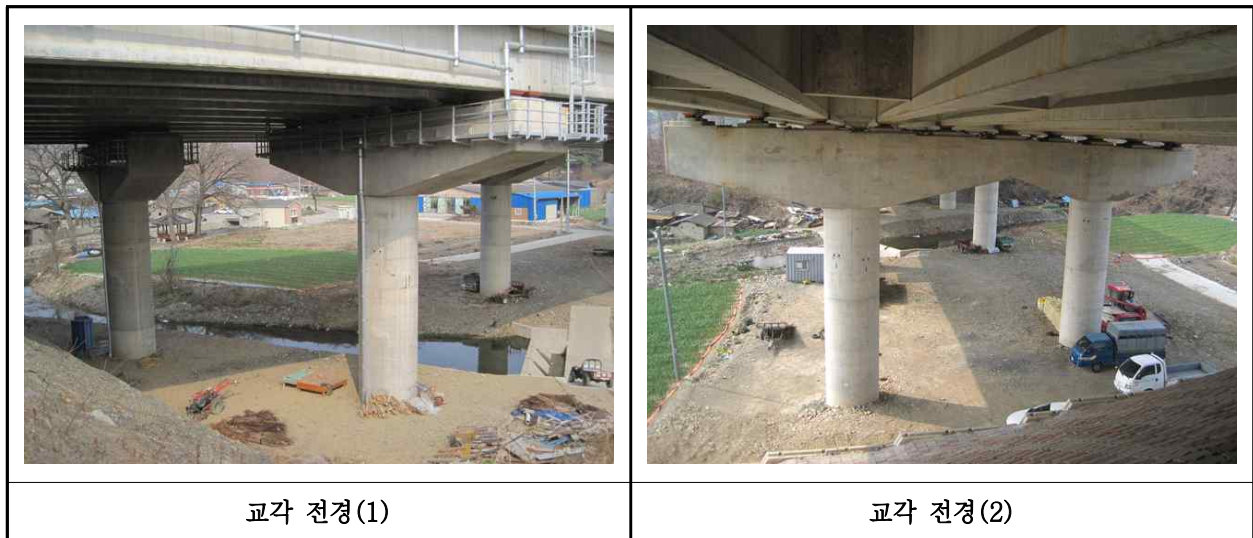
【사진 25.3.33】 교각 전경

- 교각에 대한 현장조사 결과, 교각의 코핑부 일부구간에 균열(0.3mm미만)이 발생한 것으로 조사되었다.

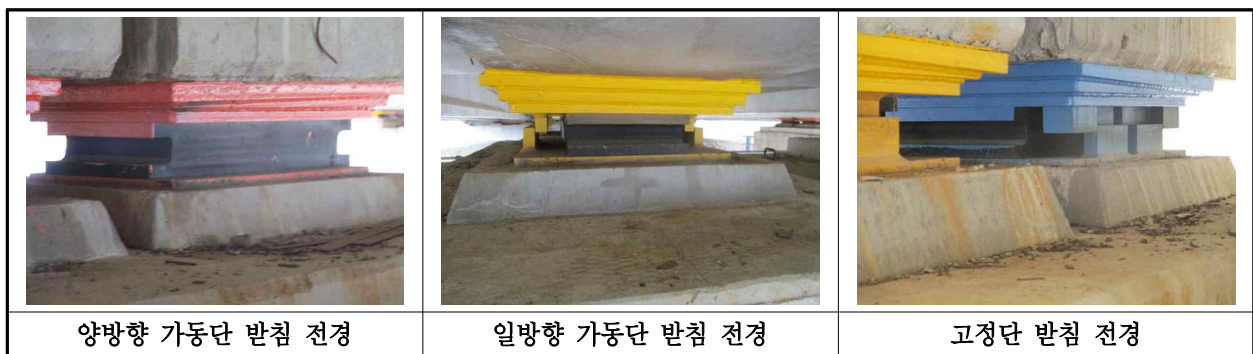
【사진 25.3.35】 교량받침 전경

- 현장조사 결과, 무수축물탈 균열, 받침콘크리트 재료분리가 발생된 것으로 조사되었다.

- 금회 점검시 조사된 무수축물탈 균열의 경우 건조수축 및 온도변화 등에 의한 손상으로 판단되며, 폭 0.3mm미만의 미세균열로 교량받침의 거동에 영향을 미칠만한 수준은 아닌 것으로 확인되었다. 기 손상부의 경우 손상의 진전 방지를 위한 표면처리 등의 조치를 취하는 것이 바람직 할 것으로 판단된다.
- 받침콘크리트 일부구간 발생한 재료분리의 경우 시공초기 다짐부족에 의한 손상으로 판단되며, 손상의 진전 방지를 위한 단면보수 등의 조치가 필요할 것으로 판단된다.

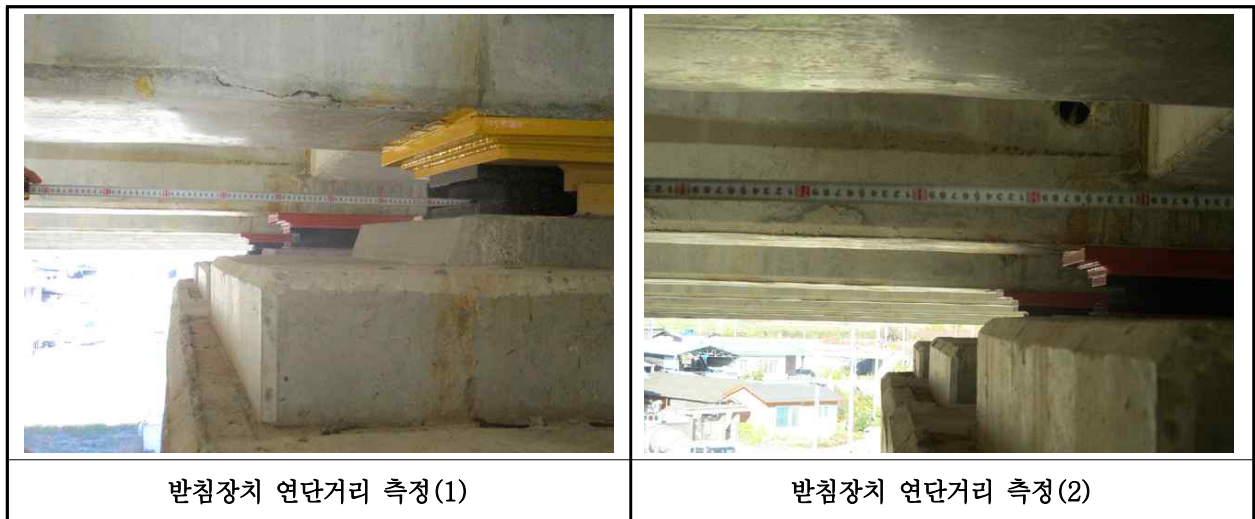
【사진 25.3.37】 교량받침장치 연단거리측정

- 연단거리 측정 결과, 전 개소 모두 실측 연단거리가 계산 연단거리를 상회하고 있는 것으로 측정되어 설계기준을 만족하고 있는 것으로 검토되었다.

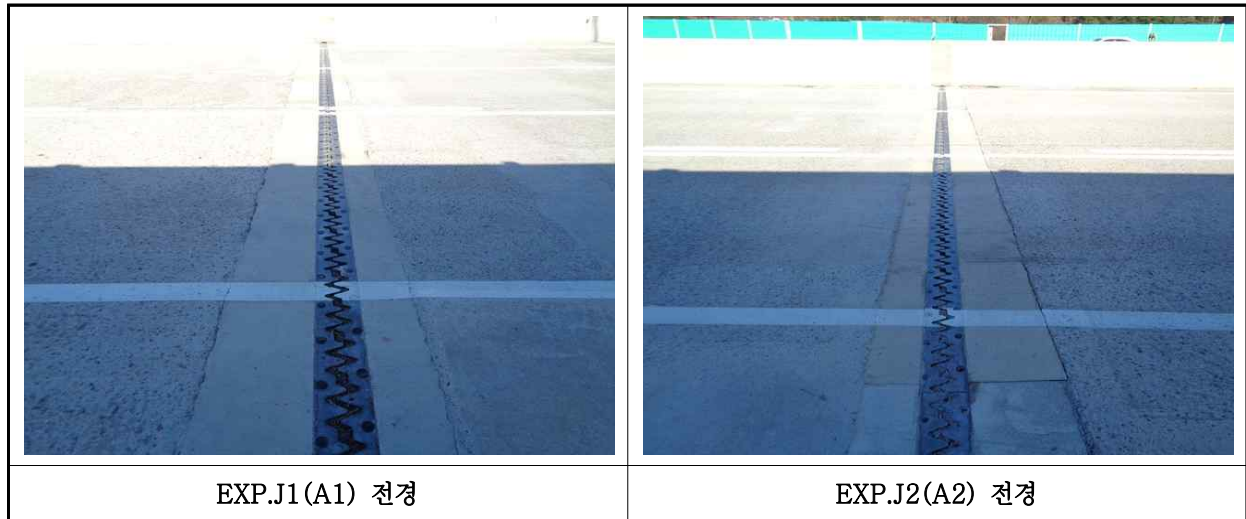
【사진 25.3.39】 신축이음장치 전경

- 신축이음 현장조사 결과, 후타재 균열 및 본체 이물질 퇴적이 발생한 것으로 조사되었다.

- 신축이음 후타재에 발생된 균열의 경우 건조수축 및 온도변화 등에 의한 손상으로 판단되며, 신축이음장치의 거동에 영향을 미칠만한 손상은 아니나, 손상의 진전 방지를 위한 표면처리 등의 조치가 필요할 것으로 판단된다.
- 신축이음에 본체 이물질 퇴적의 경우 공용기간 증가, 통행차량으로 인한 비산먼지 등에 의해 발생된 손상으로 신축이음장치의 원활한 거동을 위한 청소 등의 정비가 요망된다. 또한 손상의 재발생 방지를 위한 관리주체의 주기적인 정비가 필요할 것으로 판단된다.

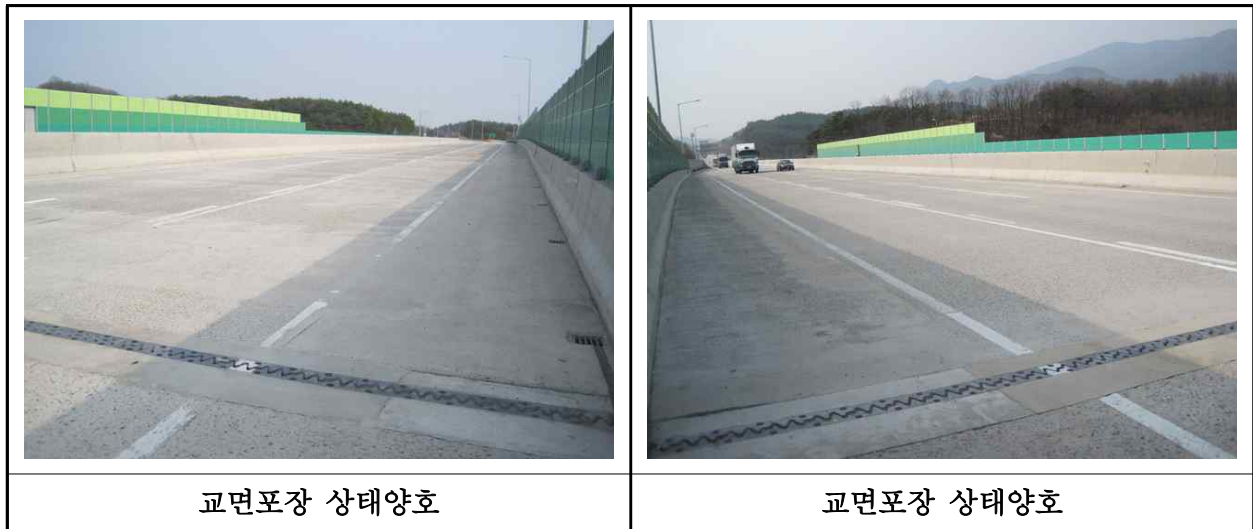
【사진 25.3.43】 교면포장 손상현황

- 현장조사 결과, 손상이 없는 양호한 상태인 것으로 조사되었다.

- 교면포장에 대한 금회 점검 결과, 손상이 없는 양호한 상태인 것으로 조사되었으며, 교면포장의 경우 추후 주기적인 점검을 통한 유지관리를 실시하여 현재 상태를 유지하는 것이 바람직 할 것으로 판단된다.

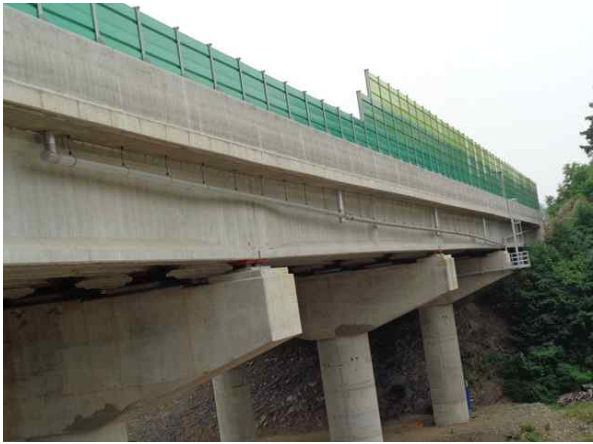
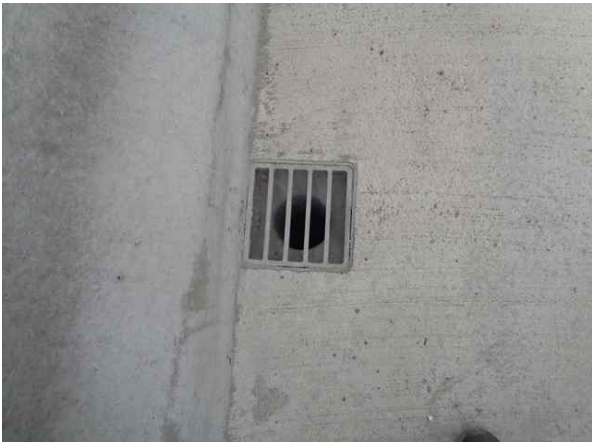
【사진 25.3.45】 배수시설 손상현황

| <p>배수시설 배수관 상태 양호</p> | <p>배수시설 배수구 상태 양호</p> |

- 배수시설의 경우 현재 손상이 없는 양호한 상태이며, 추후 주기적인 점검을 통한 손상의 발생 여부 파악 등의 유지관리가 필요할 것으로 판단된다.
- 배수시설의 경우 공용기간 경과 및 추량통행에 의한 비산물퇴적 등의 원인으로 이물질퇴적, 그로인한 체수, 배수관 부식 등의 손상이 발생할 수 있으므로 주기적인 정비를 통한 유지관리가 필요하다.

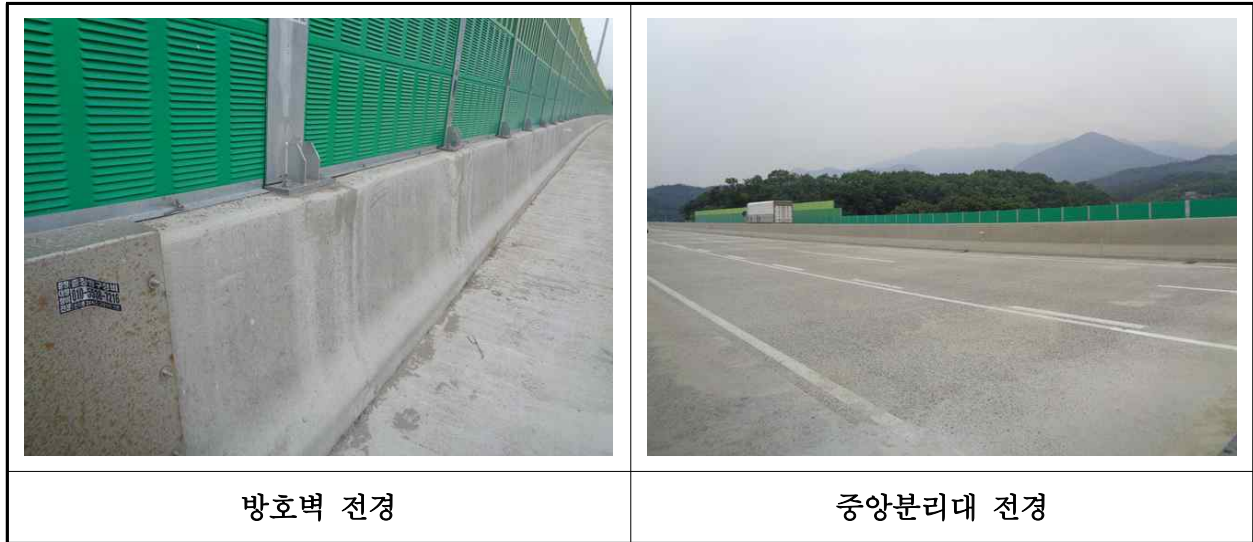
【사진 25.3.46】 방호벽 및 중앙분리대 전경

- 방호벽에 대한 현장조사 결과, 일부구간 균열(0.3mm미만) 및 균열부백태가 발생된 것으로 조사되었다.

- 방호벽에 발생한 횡방향 균열(0.3mm미만)의 경우 포장부에서 일정한 높이에서 발생하였으며, 균열의 규모, 방향성 등을 고려할 때 소성침하에 의한 균열인 것으로 판단된다. 현재 균열 폭이 크지 않으며, 구조물의 내구성에 영향을 미칠만한 수준은 아니나 손상의 진전 방지를 위한 표면처리 등의 조치를 취하는 것이 바람직 할 것으로 판단된다.
- 방호벽에 발생한 균열부백태의 경우 균열부 우수유입에 의한 손상으로 손상의 진전 방지를 위한 표면처리 등의 조치가 요망된다.
