## **30. 화산JCT R-H교**

## 30. 화산JCT R-H교

본 시설물은 경상북도 영천시 화산면 암기리(화산JCT Ramp)에 위치한 교량으로서 총 연장 100.0m, 폭 8.5m, 편도 1차로로 시공되어 있다.

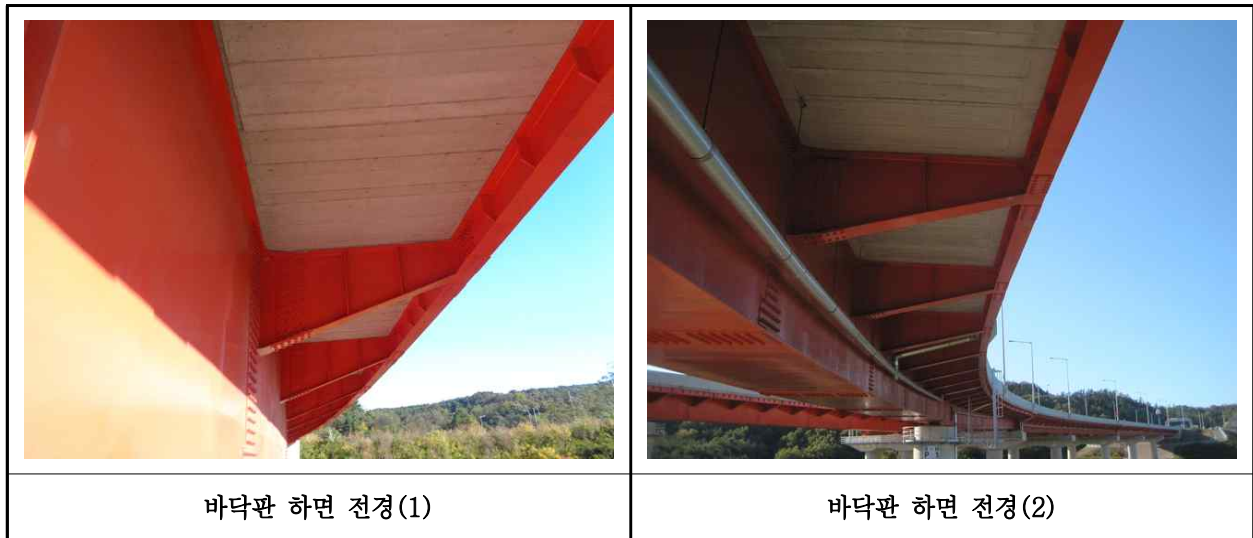
【사진 30.3.2】바닥판하면 전경

- 바닥판 하면에 대한 외관조사 결과, 손상이 없는 양호한 상태인 것으로 조사되었다.

- 바닥판 하면에 대한 금회 점검 결과, 손상이 없는 양호한 상태로 조사되었으며, 추후 주기적인 점검을 통한 유지관리를 실시하여 현재 상태를 유지하는 것이 바람직 할 것으로 판단된다.

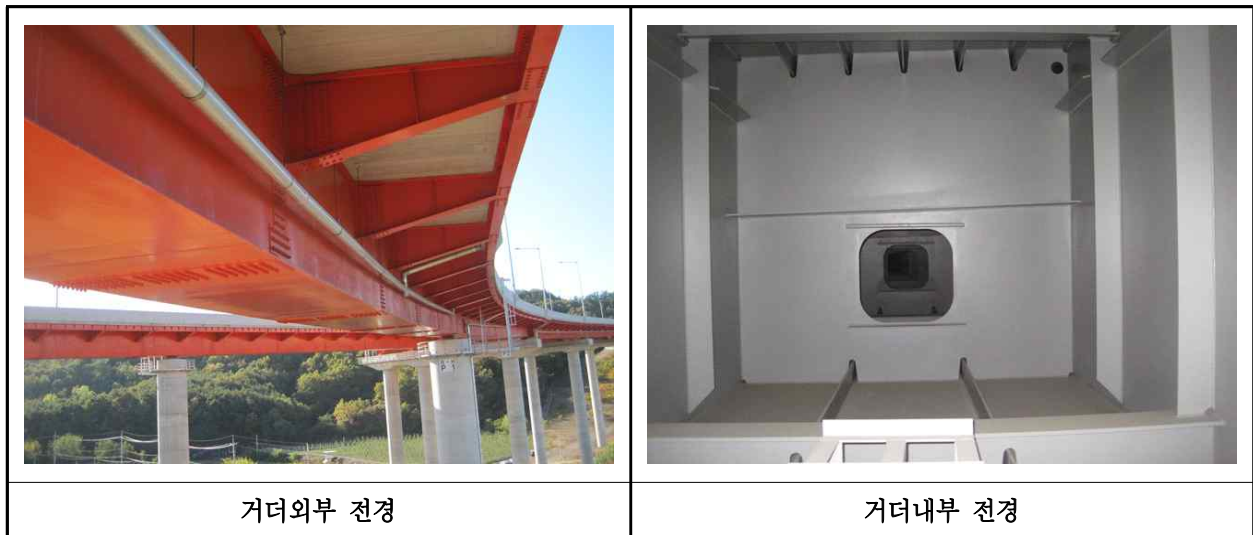
【사진 30.3.4】 거더 전경

- 거더에 대한 현장조사 결과, 거더내·외부 모두 손상이 없는 양호한 상태인 것으로 조사되었다.

- 거더내·외부에 대한 금회 점검 결과, 손상이 없는 양호한 상태인 것으로 조사되었으며, 추후 주기적인 점검을 통한 유지관리를 실시하여 현재 상태를 유지하는 것이 바람직 할 것으로 판단 된다.

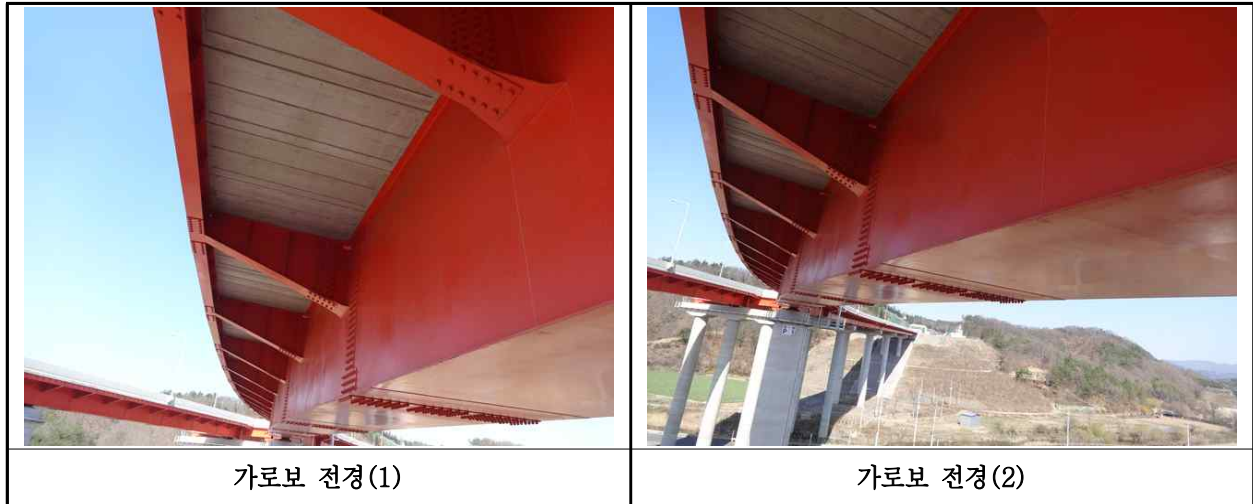
【사진 30.3.6】 가로보 전경

- 가로보에 대한 현장조사 결과, 손상이 없는 양호한 상태인 것으로 조사되었다.

- 가로보의 경우 현재 손상이 없는 양호한 상태로 조사되었으며, 추후 주기적인 점검을 통한 유지관리를 실시하여 현재 상태를 유지하는 것이 바람직 할 것으로 판단된다.

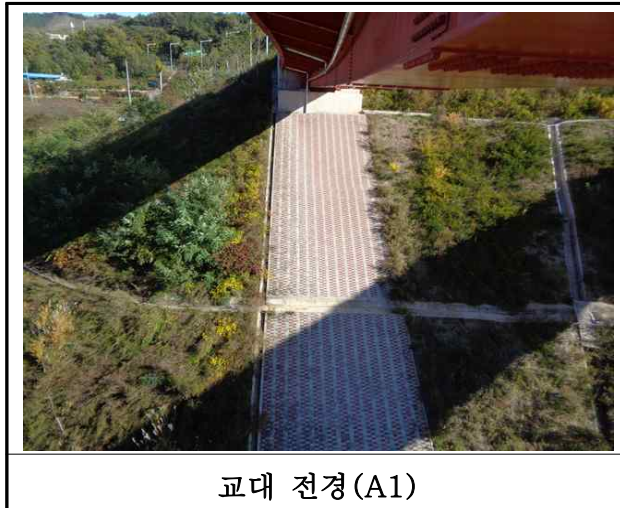
【사진 30.3.8】 교대 전경

- 교대 A1에 발생된 박리의 경우 신축이음 하부 우수유입에 의한 손상으로 판단되며, 손상의 진전 방지를 위한 단면보수 등의 조치가 요망된다. 또한 주기적인 점검을 통한 주의관찰 후 손상의 진전 및 재발생시 신축이음부와 연계한 보수가 필요할 것으로 판단된다.

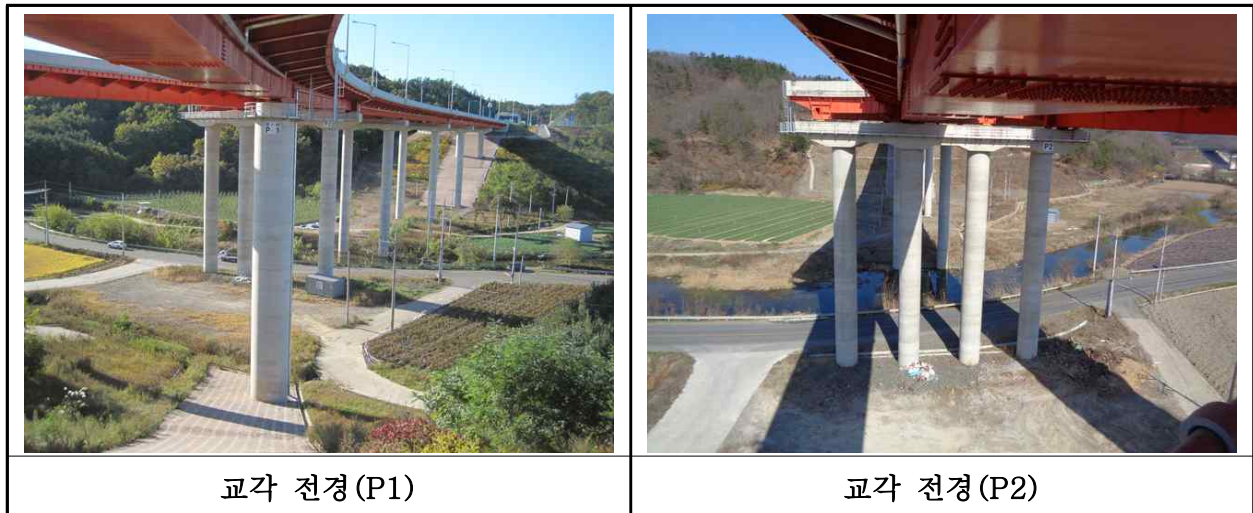
【사진 30.3.10】 교각 전경

- 교각에 대한 외관조사 결과, 망상균열이 발생된 것으로 조사되었다.

- 교각 코핑부에 발생된 망상균열의 경우 건조수축, 온도변화 등에 의한 손상으로 추정되며, 균열 폭 0.3mm미만의 미세균열로 비구조적 손상으로 판단된다. 기 손상부의 경우 손상의 진전 방지 및 구조물의 내구성 증진을 위한 표면처리 등의 조치가 요망된다.

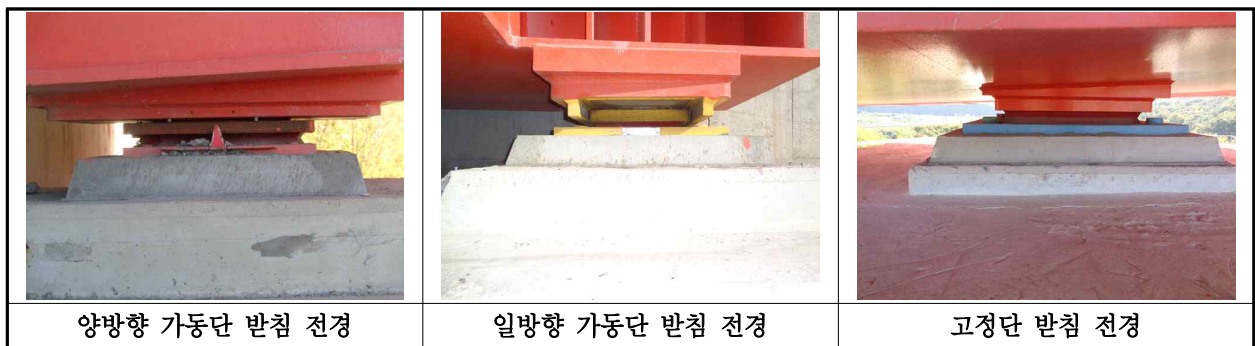
【사진 30.3.12】 교량받침 전경

- 현장조사 결과, 무수축물탈 균열(0.3mm미만) 및 받침콘크리트 재료분리가 발생된 것으로 조사되었다.

- 금회 점검 결과, 발생한 무수축물탈 균열의 경우 건조수축 및 온도변화 등에 의한 손상으로 판단되며, 손상의 진전 방지를 위한 표면처리 등의 조치가 요망된다.
- 받침콘크리트 일부구간에 발생한 재료분리의 경우 시공초기 다짐부족에 의한 손상으로 구조물의 내구성 증진을 위한 단면보수 등의 조치가 요망된다.

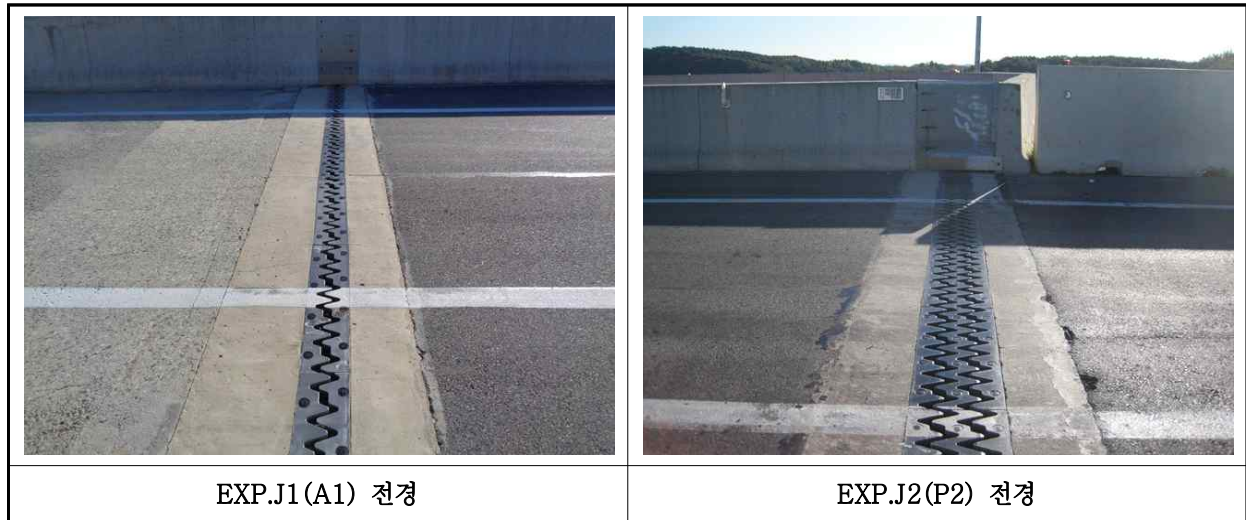
【사진 30.3.16】 신축이음장치 전경

- 신축이음 현장조사 결과, 후타재 균열이 조사되었다.

- 신축이음에 발생한 후타재 균열은 차량 통행하중 및 충격, 콘크리트 열화, 건조수축 등으로 인한 손상으로 판단되며, 손상의 진전 방지를 위한 표면처리 등의 조치가 요망된다.

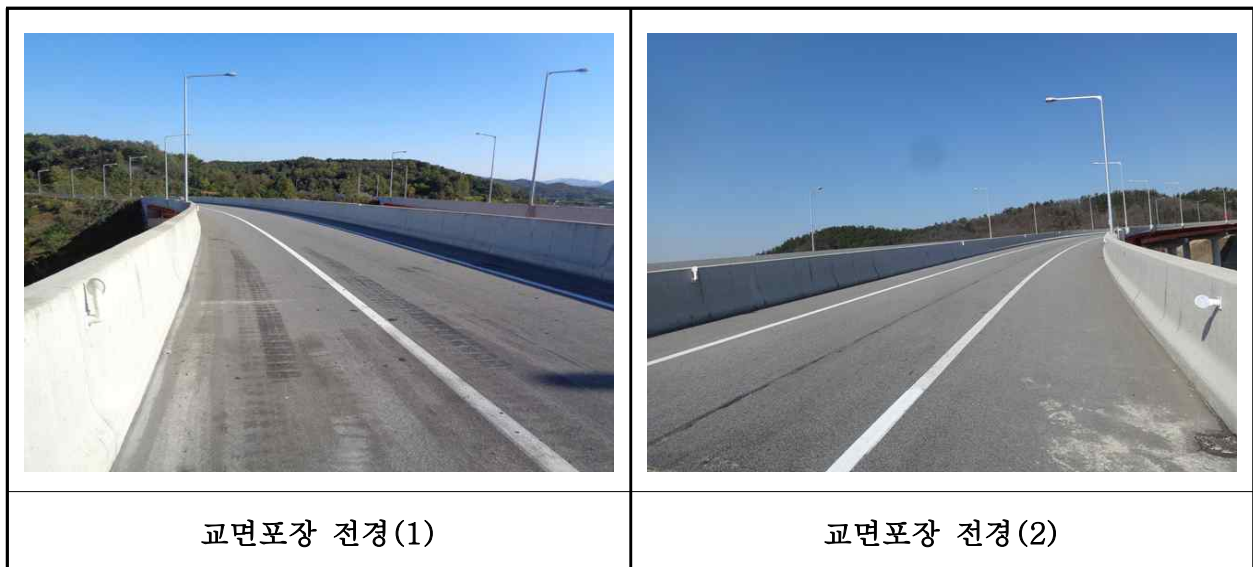
【사진 30.3.19】 교면포장 전경

- 현장조사 결과, 포장부의 경우 손상이 없는 양호한 상태인 것으로 조사되었다.

- 교면포장의 경우 금회 점검 결과, 손상이 없는 양호한 상태인 것으로 조사되었으며, 추후 주기적인 점검을 통한 유지관리를 실시하여 현재 상태를 유지하는 것이 바람직 할 것으로 판단 된다.

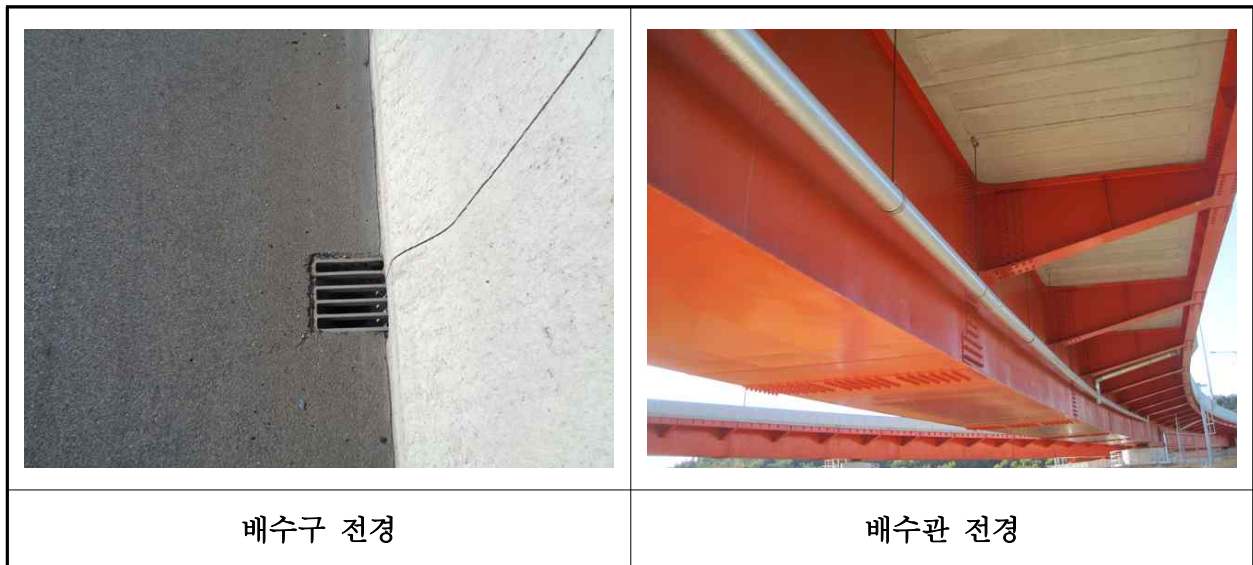
【사진 30.3.21】 배수시설 전경

- 배수시설에 대한 현장조사 결과, 손상이 없는 양호한 상태인 것으로 조사되었다.

- 배수구 및 배수관의 경우 현재 손상이 없는 양호한 상태로, 배수시설의 경우 구조물의 원활한 배수기능 확보를 위한 주기적인 정비가 필요할 것으로 판단된다.

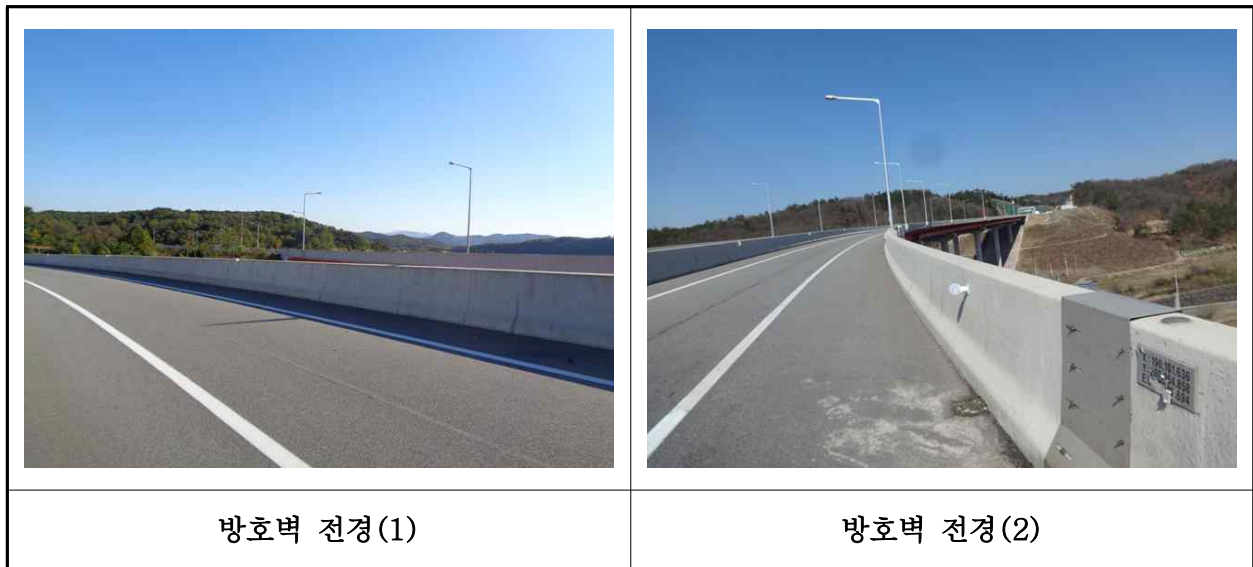
【사진 30.3.23】 방호벽 전경

- 방호벽에 대한 현장조사 결과, 균열(0.3mm미만)이 전구간 국부적으로 발생된 것으로 조사되었다.

- 방호벽에 대한 금회 점검 결과, 일부구간 균열(0.3mm미만)이 발생된 것으로 조사되었으며, 이는 건조수축 및 온도변화 등에 의한 비구조적 손상으로 추정된다. 기 발생된 손상부의 경우 손상의 진전 방지 및 구조물의 내구성 증진을 위한 표면처리 등의 조치가 요망된다.
