# 31. 가래실교

### 31.1 시설물의 개요

본 시설물은 경상북도 영천시 화산면 가상리(상주영천고속도로 75.516~75.673km)에 위치한 교량으로서 총 연장 315.0m, 폭 24.3m, 왕복 4차로로 시공되어 있다.

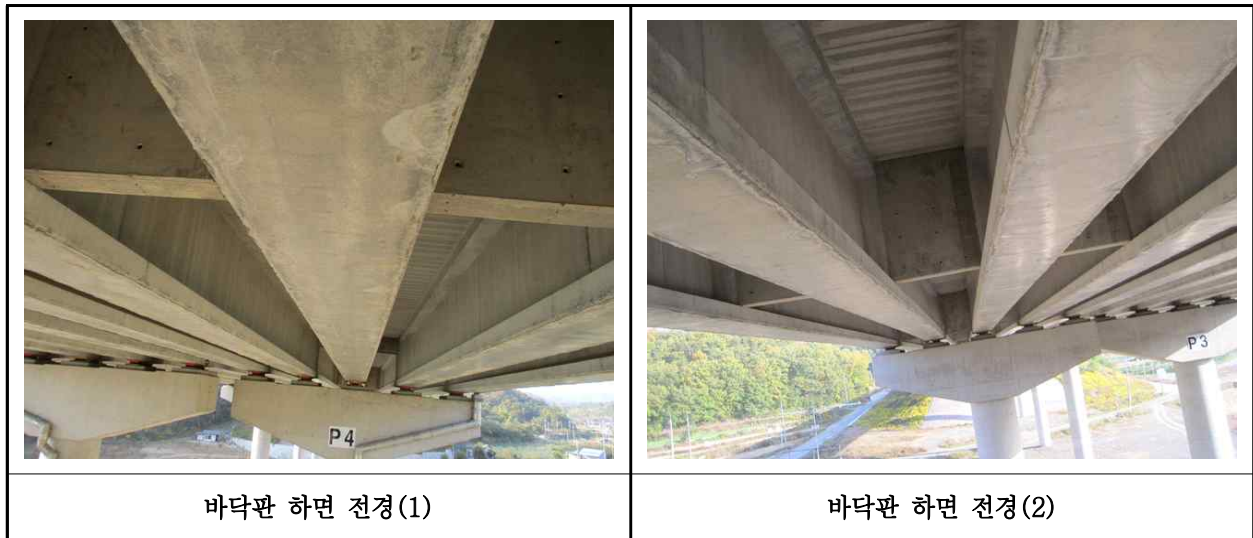
【사진 31.3.2】바닥판하면 전경

- 가래실교는 총 7경간으로 이루어져 있으며, 연장은 L=315.0m 폭 24.3m로 바닥판은 철근 콘크리트로 시공되어있고, 하면 콘크리트 데크플레이트가 시공되어 있다.
- 바닥판하면에 대한 현장조사는 점검차를 이용한 근접조사를 실시하였다.

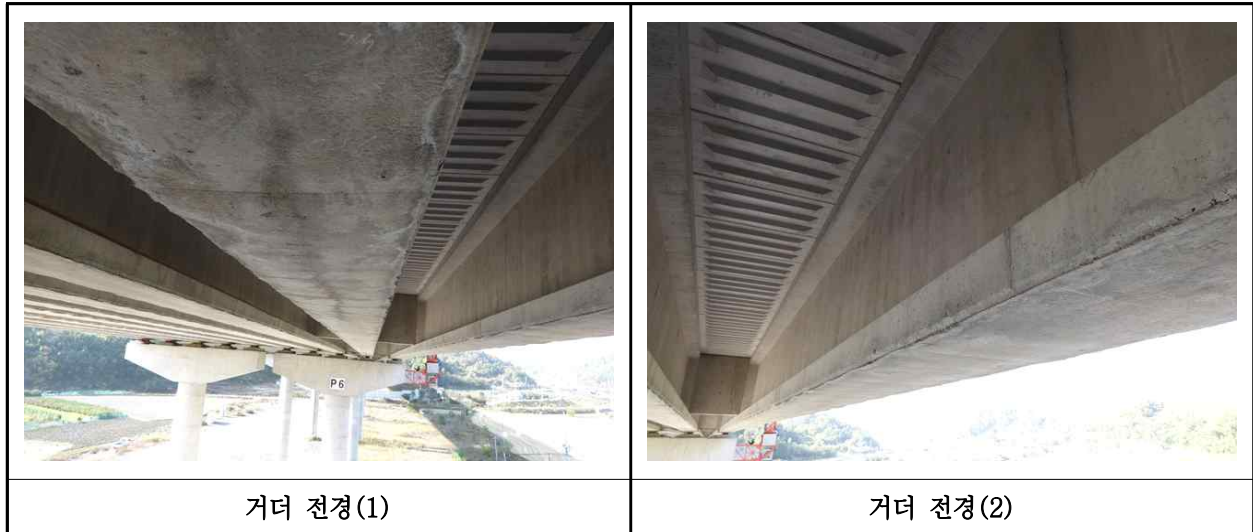
【사진 31.3.4】 거더 전경

- 거더에 대한 현장조사 결과 일부구간 망상균열, 재료분리, 박락이 조사되었다.

- 일부구간 발생한 망상균열의 경우 건조수축, 온도변화에 의한 손상으로 추정되며, 균열 폭은 0.3mm미만의 표면균열로 비 구조적 손상으로 판단된다. 기 손상의 경우 손상의 진전 방지 및 구조물의 내구성 증진을 위한 표면보수 등의 조치가 요망된다.
- 거더에 발생한 재료분리의 경우 시공초기 다짐부족에 의한 손상으로 추정되며, 구조물의 내구성에 영향을 미칠만한 손상은 아니나 손상의 진전방지를 위한 단면보수 등의 조치를 취하는 것이 바람직 할 것으로 판단된다.
- 거더에 발생한 박락의 경우 거더 거치시 외부충격에 의한 손상으로 추정되며, 손상의 진전 방지 및 구조물의 내구성 증진을 위한 단면보수가 필요할 것으로 판단된다.

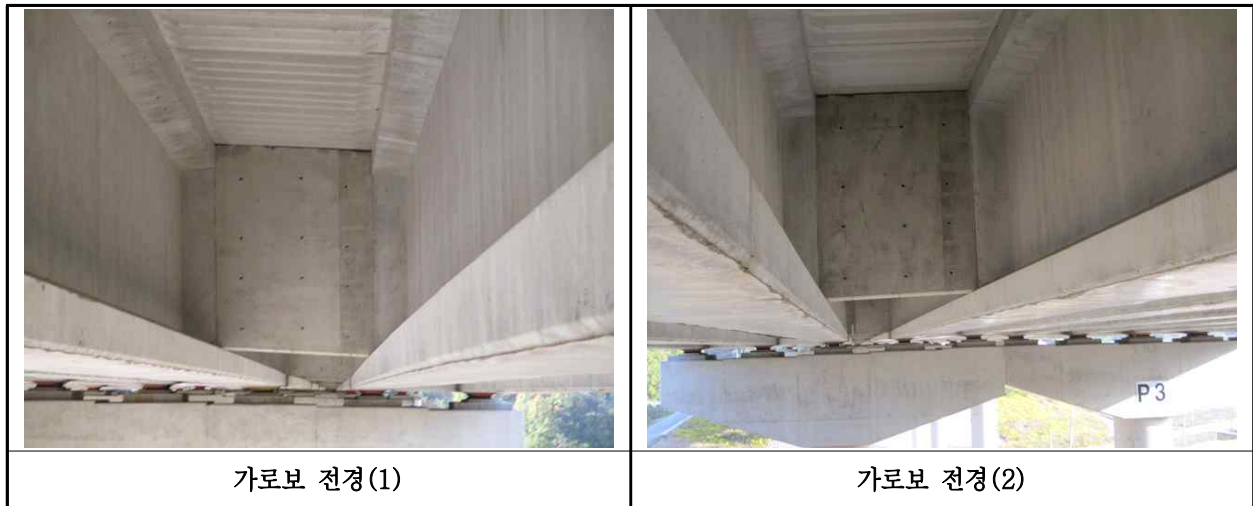
【사진 31.3.6】 가로보 전경

- 가로보에 대한 현장조사 결과 망상균열, 백태, 박리가 발생된 것으로 조사되었다.

- 가로보에 발생된 망상균열의 경우 건조수축, 온도변화 등에 의한 손상으로 추정되며, 균열 폭은 0.3mm미만의 표면균열인 것으로 판단된다. 기 발생된 손상의 경우 손상의 진전 방지를 위한 표면보수 등의 조치가 요망된다.
- 가로보에 발생된 백태의 경우 우수유입에 의한 손상으로 판단되며, 손상의 진전 방지를 위한 표면보수 등의 조치가 요망된다.
- 가로보에 발생된 박리의 경우 바닥판과 가로보의 경계면에 발생되었으며, 시공미흡에 의한 손상으로 추정된다. 기 손상부의 경우 손상의 진전 방지 및 구조물의 내구성 증진을 위한 단면보수 등의 조치가 요망된다.

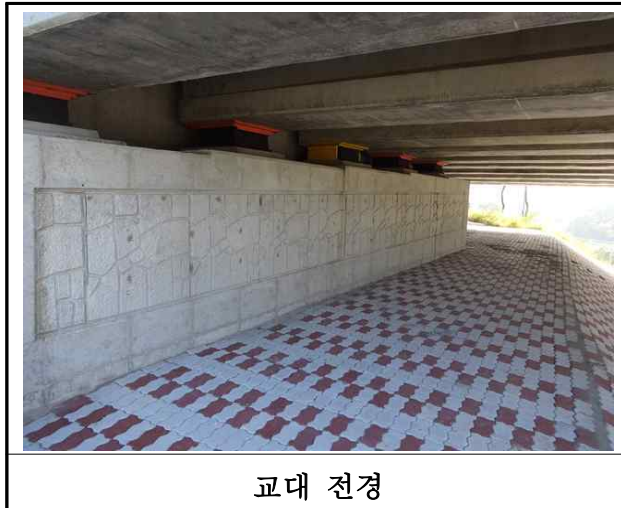
【사진 31.3.8】 교대 전경

- 교대 A1, A2에 대한 외관조사 결과 균열, 누수흔적이 발생된 것으로 조사되었다.

- 교대에 발생한 균열의 경우 폭 0.3㎜미만의 경미한 표면균열로, 건조수축 및 온도변화 등에 의한 손상으로 추정된다. 기 발생한 손상부의 경우 손상의 진전 방지를 위한 표면보수 등의 조치가 필요할 것으로 판단된다.
- 교대에 신축이음을 통한 우수유입으로 인한 누수흔적이 조사되었고, 손상의 진전 방지를 위한 표면처리 등의 조치가 요망된다. 또한 주기적인 점검을 통한 주의관찰 후 손상의 재발생 시 신축이음부와 연계한 보수가 필요할 것으로 판단된다.

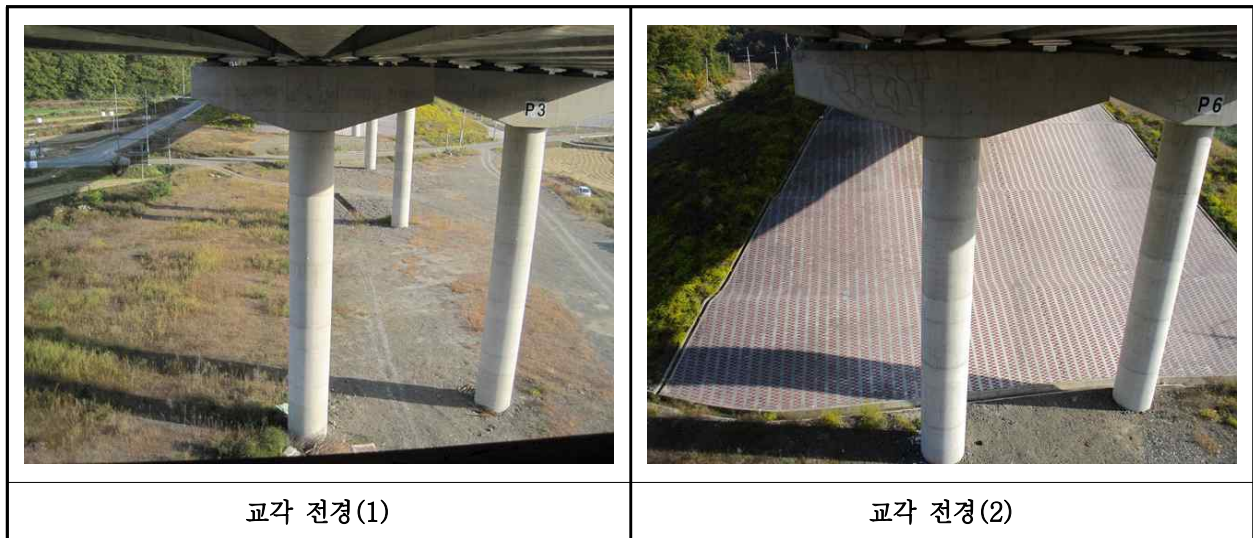
【사진 31.3.10】 교각 전경

- 교각에 대한 현장조사 결과 망상균열 및 박리가 발생된 것으로 조사되었다.

- 교각 코핑부에 발생한 망상균열은 건조수축, 온도변화 등의 복합적인 원인에 의한 비구조적 소수의 미세균열로서 표면보수를 실시하여 내구성을 확보하는 것이 바람직할 것으로 판단된다.
- P5 교각 코핑부에 발생된 박리의 경우 우수유입, 동결융해 등에 의한 손상으로 추정되며, 현재 손상정도는 경미하나 손상의 진전 방지를 위한 단면보수 등의 조치를 취하는 것이 바람직할 것으로 판단된다.

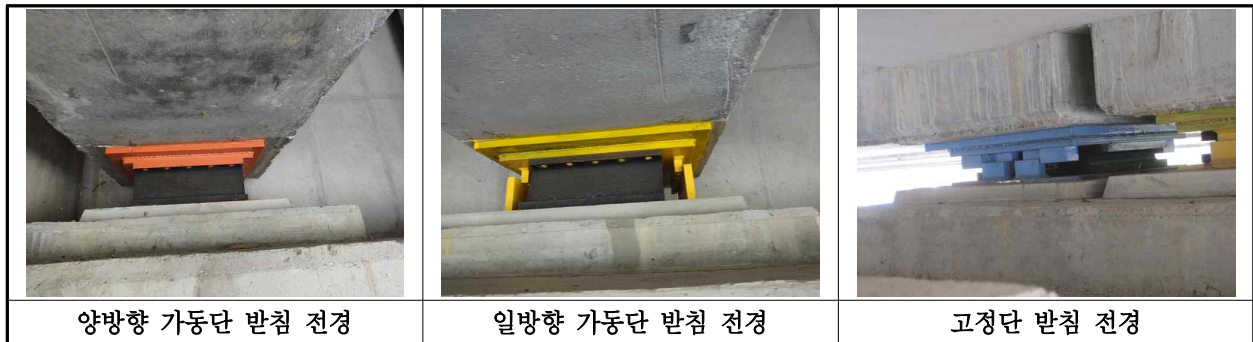
【사진 31.3.12】 교량받침 전경

- 현장조사 결과 무수축물탈 및 받침콘크리트 균열, 무수축물탈 들뜸, 받침콘크리트 백태, 스토퍼 간섭이 발생된 것으로 조사되었다.

- 무수축물탈 및 반침콘크리트에서 발생한 균열은 폭 0.1~0.2mm의 미세균열로 건조수축 및 온도변화에 의한 손상으로 추정된다. 기 발생한 손상의 경우 교량받침의 거동에 영향을 미칠만한 손상은 아니나, 손상의 진전 방지를 위한 표면보수 등의 조치가 요망된다.
- A1에서 발생한 무수축물탈 들뜸의 경우 시공미흡에 의한 손상으로 추정되며, 손상의 진전 방지 및 반침의 원활한 거동을 위한 단면보수 등의 조치가 요망된다.
- 교량받침의 일부구간 발생한 스토퍼 간섭의 경우 반침의 횡방향 거동에 의한 손상으로 추정되며, 현재 스토퍼 간섭으로 인한 주변부재 2차손상은 발생되지 않은 상태이다. 기 손상부의 경우 현 상태에서 별도의 조치를 취하기 보다는 주의관찰 후 손상의 진전 또는 주변부재 손상 발생시 프리셋팅 등의 조치를 취하는 것이 바람직 할 것으로 판단된다.

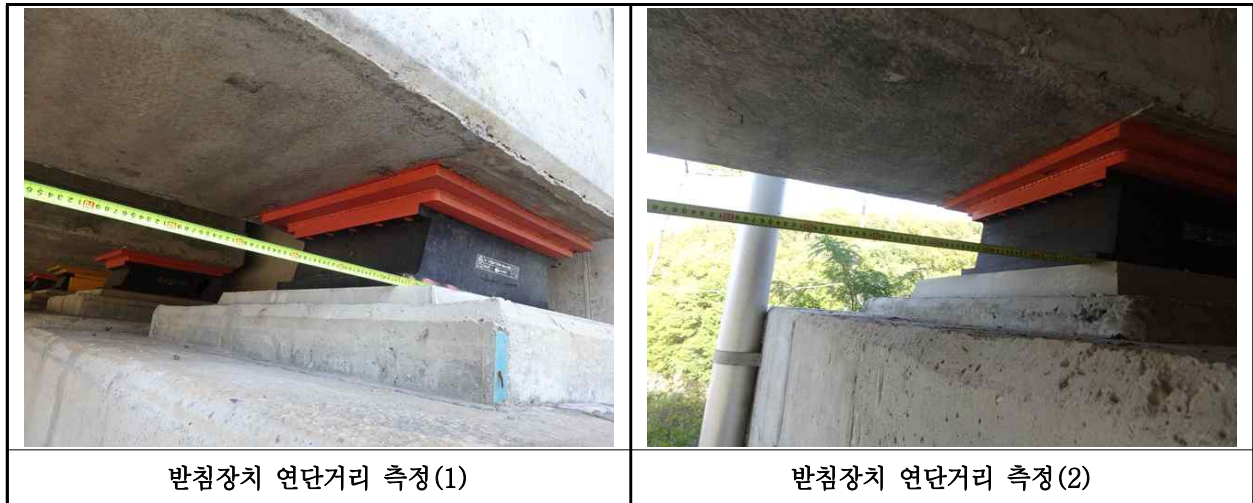
【사진 31.3.14】교량받침장치 연단거리측정

- 연단거리 측정 결과, 전 개소 모두 실측 연단거리가 계산 연단거리를 상회하고 있는 것으로 측정되어 설계기준을 만족하고 있는 것으로 검토되었다.

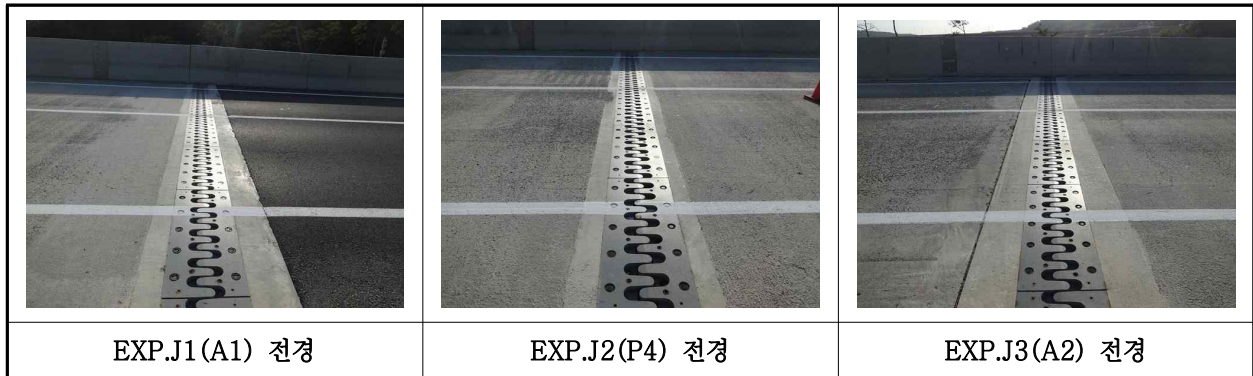
【사진 31.3.16】 신축이음장치 전경

- 신축이음 현장조사 결과 후타재 균열(폭 0.3mm미만), 접속부 이격, 차수관 볼트 및 앵커 탈락이 조사되었다.

- 신축이음에 발생한 후타재 균열은 차량 통행하중 및 충격, 콘크리트 열화 등으로 인한 손상으로 판단되며, 표면처리를 실시하는 유지관리가 필요할 것으로 판단된다.
- 신축이음에 발생한 접속부 이격의 경우 시공미흡 및 공용기간 증가 등에 의한 손상으로 추정되며, 현재 손상정도가 경미하여 주의관찰 후 손상의 진전 시 적절한 조치를 취하는 것이 바람직 할 것으로 판단된다.
- 신축이음부에 설치된 차수판의 경우 우수차단을 위한 시설로 현재 일부구간 거더의 신축작용 및 공용기간 증가에 의한 앵커 및 볼트 탈락이 조사되었다. 기 발생한 손상부의 경우 진전 방지를 위한 재설치 등의 조치가 요망된다.
- 신축이음의 경우 공용시 본체에서는 차량통행으로 인한 분산먼지, 우수에 의한 갯길측 체수 등에 의한 이물질퇴적, 본체 부식 등의 손상이 추가 발생할 가능성이 있으므로, 주기적인 정비를 통한 유지관리가 필요하다.

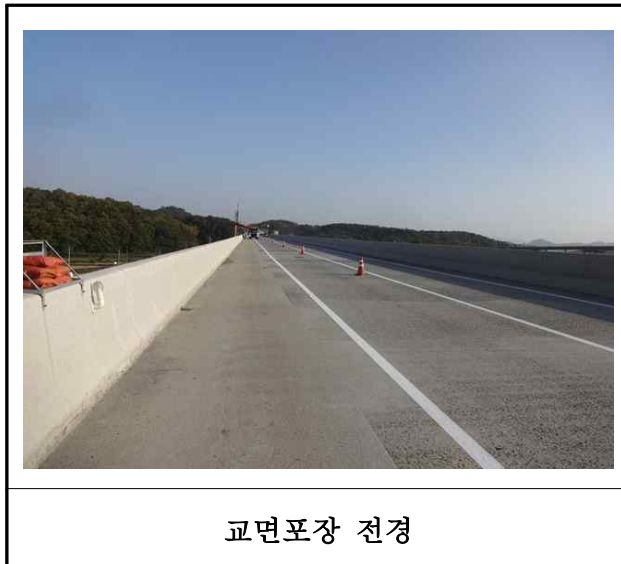
【사진 31.3.19】 교면포장 전경

- 현장조사 결과 망상균열 및 재료분리, 접속부 침하가 조사되었다.

- 교면포장에 발생한 망상균열 및 재료분리의 경우 건조수축, 우수유입, 중차량 반복통행, 공용기간 증가 등의 복합적인 원인으로 인한 손상으로 판단되며, 손상의 진전 방지 및 차량의 주행성 확보를 위한 표면처리 등의 조치가 요망된다.
- 교량의 시·종점측 접속슬래브에 발생한 침하흔적의 경우 시공초기 토공부 다짐부족, 우수유입으로 인한 토사유실 등에 의한 손상으로 추정되며, 기 손상부의 경우 현 상태에서 별도의 조치를 취하기 보다는 주기적인 점검을 통한 손상의 진전 여부 파악 후 적절한 조치를 취하는 것이 바람직 할 것으로 판단된다.

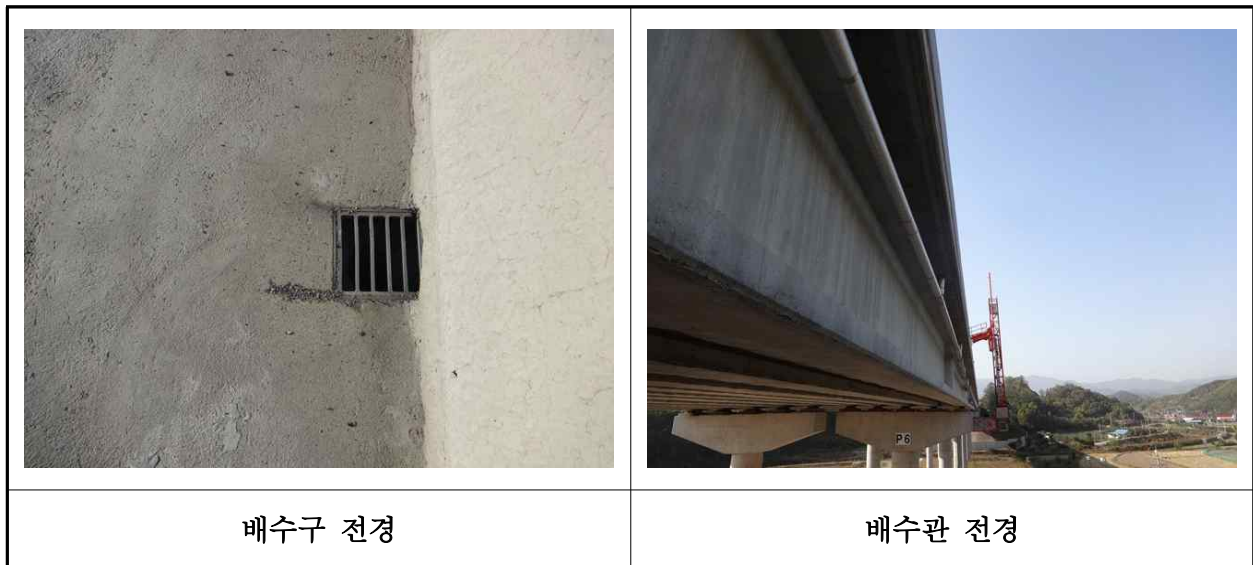
【사진 31.3.21】 배수시설 전경

- 배수시설에 대한 현장조사 결과, 손상이 없는 양호한 상태인 것으로 조사되었다.

- 배수구 및 배수관의 경우 현재 손상이 없는 양호한 상태로, 배수시설의 경우 구조물의 원활한 배수기능 확보를 위한 주기적인 정비가 필요할 것으로 판단된다.

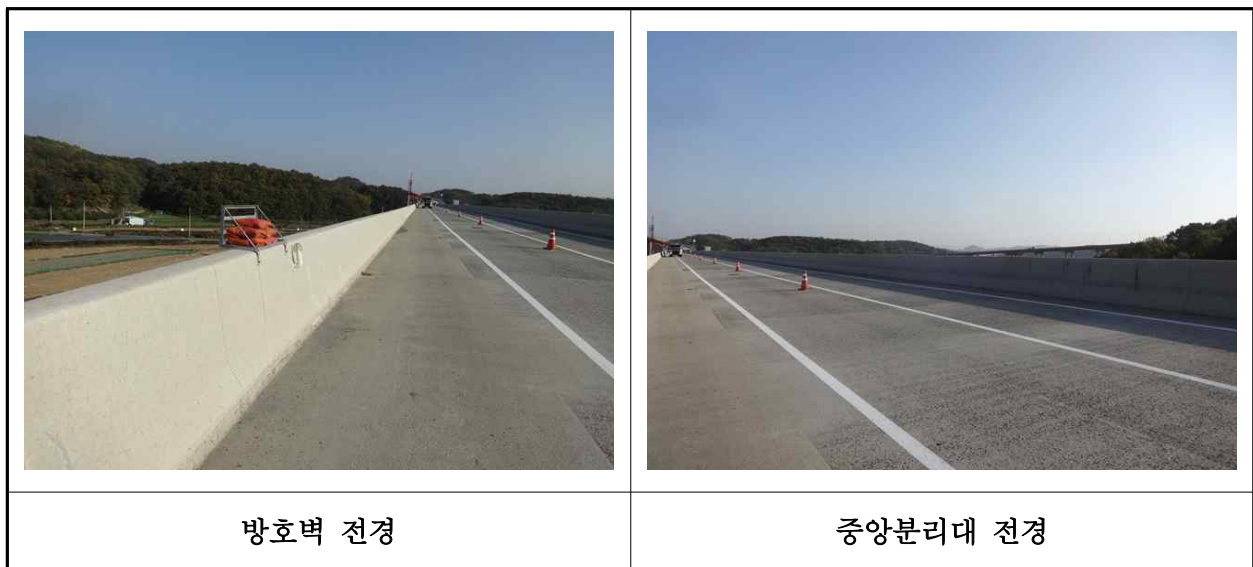
【사진 31.3.23】 방호벽 및 중앙분리대 전경

- 방호벽의 시·종점측 접속부에 발생된 침하흔적의 경우 토공부 다짐부족, 우수유입으로 인한 토사유실 등에 의한 복합적인 손상으로 추정되며, 기 손상부의 경우 현 상태에서 별도의 조치를 취하기 보다는 주기적인 점검을 통한 손상의 진전 여부 파악 후 적절한 조치를 취하는 것이 바람직 할 것으로 판단된다.

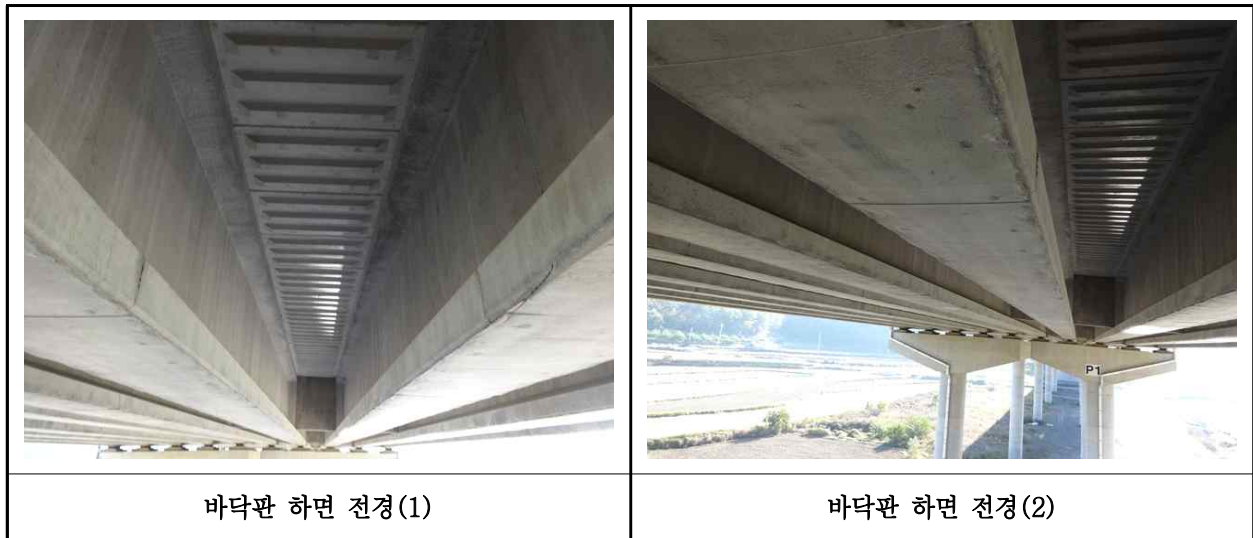
【사진 31.3.25】바닥판하면 전경

- 바닥판 하면에 발생된 철근노출의 경우 피복부족에 의한 손상으로 추정되며, 손상의 진전 방지 및 구조물의 내구성 증진을 위한 단면보수, 방청 등의 조치가 요망된다.

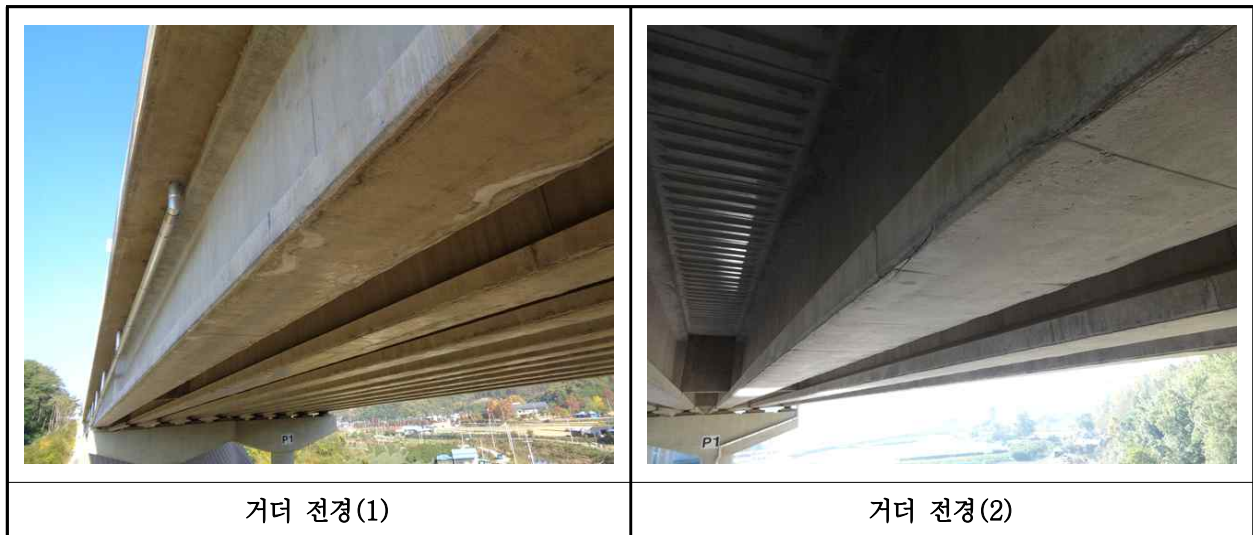
【사진 31.3.27】 거더 전경

- 거더에 대한 현장조사 결과 안전성에 영향을 미칠만한 손상은 조사되지 않았으나, 일부 구간 에 망상균열 및 박락이 조사되었다.

- 거더에 발생한 망상균열의 경우 건조수축, 온도변화에 의한 손상으로 추정되며, 손상의 진전 방지 및 구조물의 내구성 증진을 위한 표면보수가 필요할 것으로 판단된다.
- 거더에 발생한 박락의 경우 시공미흡, 상부 플레이트 시공시 용접열에 의한 손상으로 추정되며, 손상의 진전 방지를 위한 단면보수 등의 조치가 요망된다.

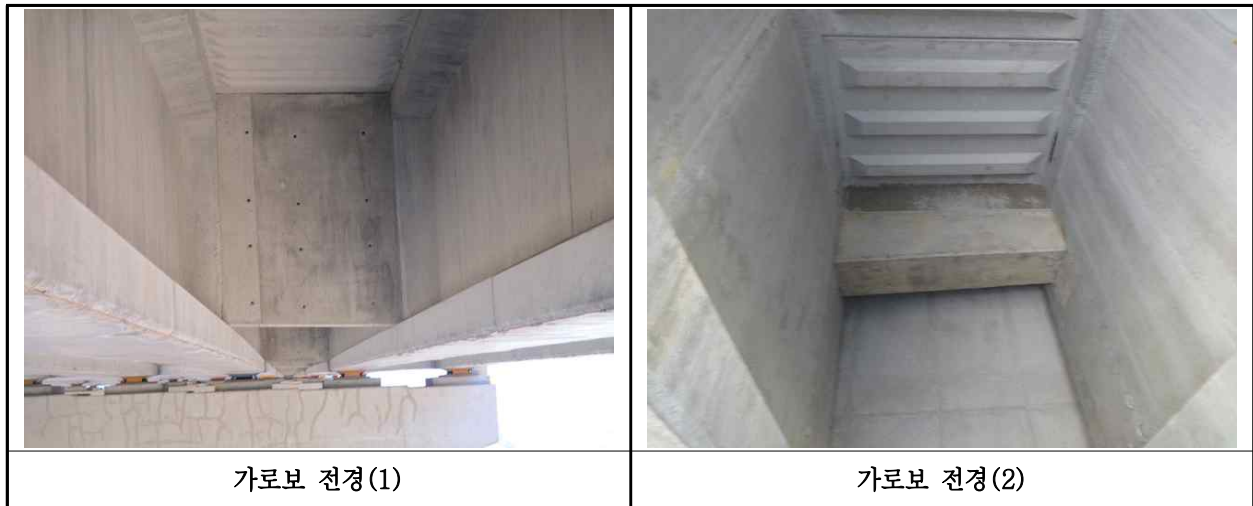
【사진 31.3.29】 가로보 전경

- 가로보에 대한 현장조사 결과 전반적으로 양호하나, 일부구간 망상균열이 발생된 것으로 조사되었다.

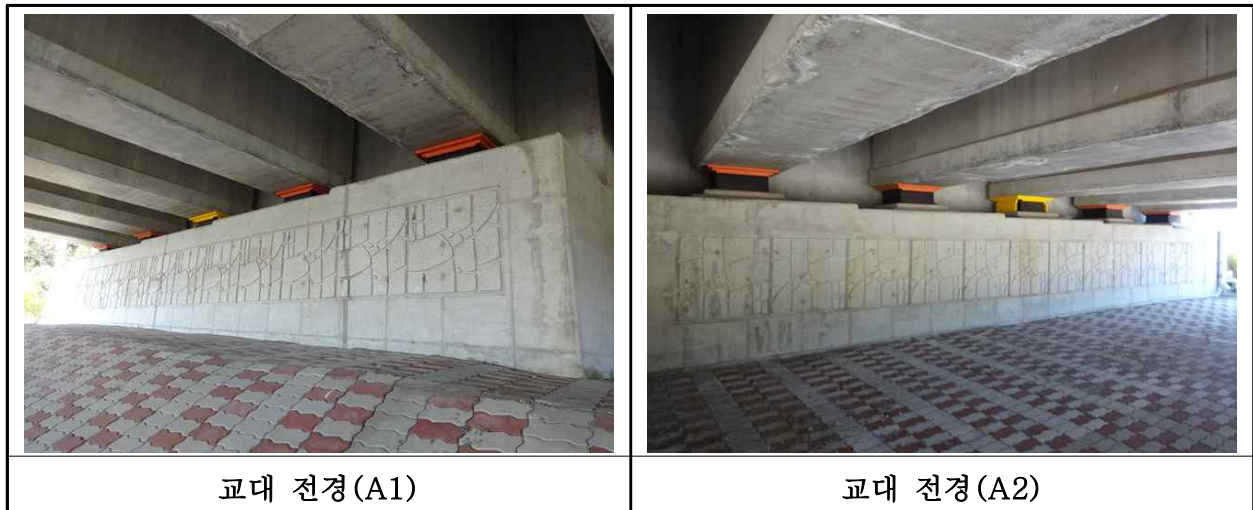
【사진 31.3.31】 교대 전경

- 교대 A1, A2에 대한 외관조사 결과 A1에 균열(폭 0.3mm미만)이 발생한 것으로 조사되었다.

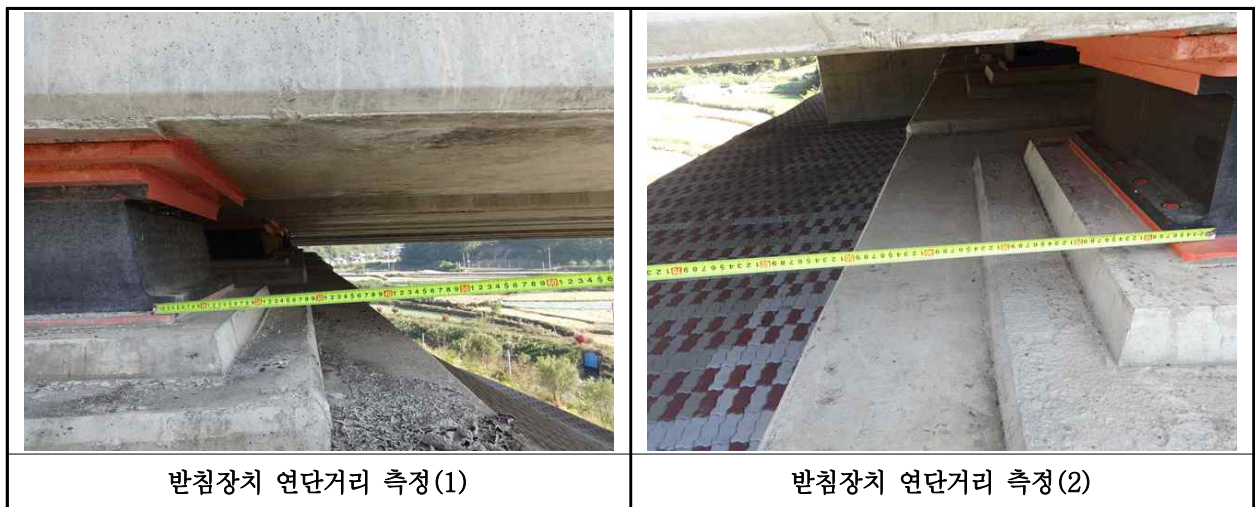
받침장치 연단거리 측정(1)

받침장치 연단거리 측정(2)

- 연단거리 측정 결과, 전 개소 모두 실측 연단거리가 계산 연단거리를 상회하고 있는 것으로 측정되어 설계기준을 만족하고 있는 것으로 검토되었다.

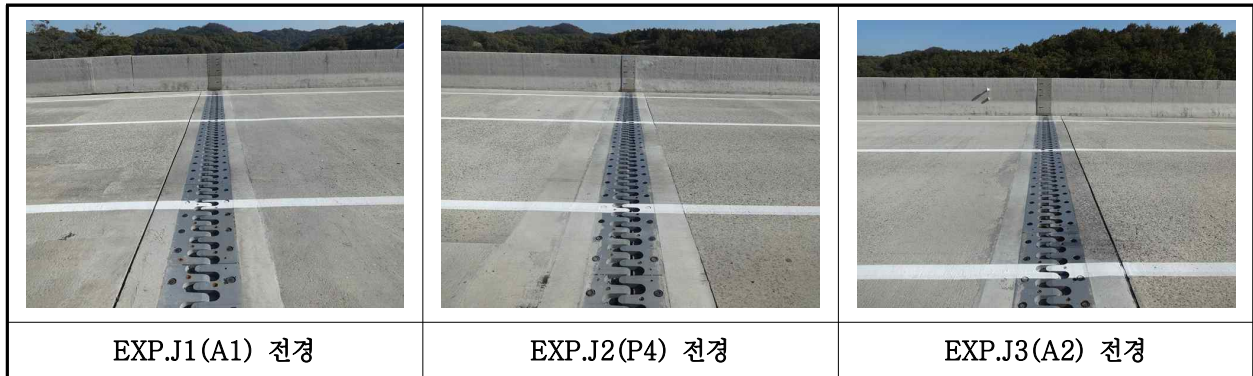
【사진 31.3.39】 신축이음장치 전경

- 신축이음 현장조사 결과 후타재 균열(0.3mm미만), 접속부 이격, 차수판 탈락, 차수판 앵커 탈락이 조사되었다.

- 신축이음에 발생한 후타재 균열은 차량 통행하중 및 충격, 콘크리트 열화 등으로 인한 손상으로 판단되며, 표면보수를 실시하는 유지관리가 필요하다.
- 차수판 탈락 및 차수판 앵커 탈락의 경우 거더의 신축작용, 공용기간 증가 등에 의한 손상으로 손상의 진전 방지를 위한 재설치 등의 조치가 요망된다.
- A1, A2측에 발생한 후타재 접속부 이격의 경우 시공초기 토공부 다짐부족, 우수유입으로 인한 토사유실 등에 의한 손상으로 추정되며, 현재 구조물의 안전성 및 차량의 주행성에 영향을 미칠만한 손상은 아니므로 주의관찰 후 손상의 진전시 적절한 조치를 취하는 것이 바람직 할 것으로 판단된다.

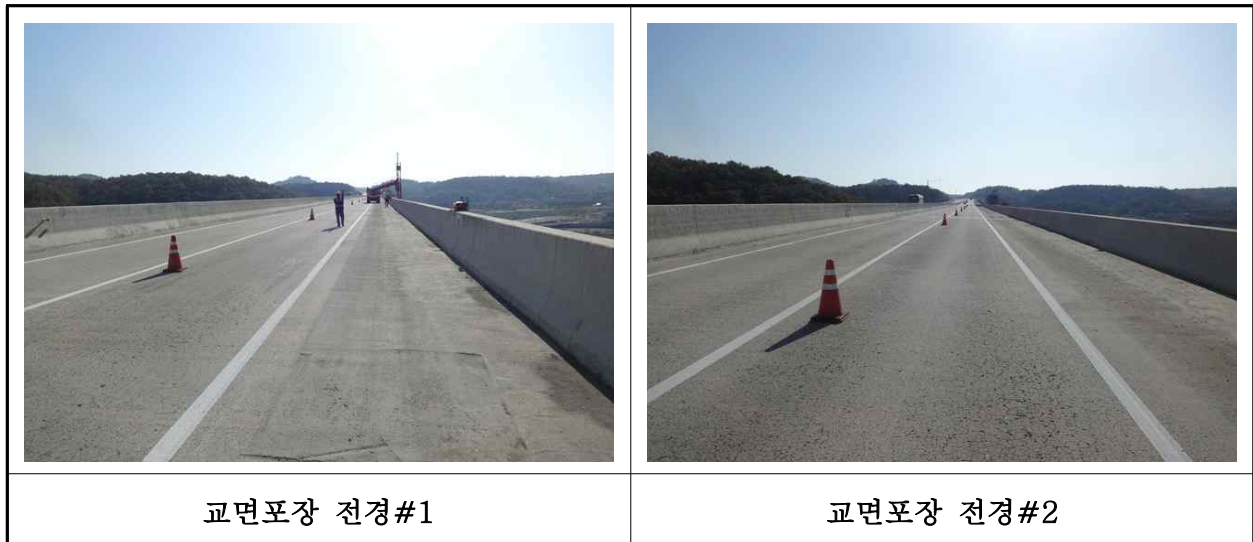
【사진 31.3.42】 교면포장 전경

- 현장조사 결과 전구간 망상균열 및 재료분리가 조사되었으며, 접속부의 경우 침하가 발생한 것으로 확인되었다.

- 교면포장 전구간에 발생한 망상균열 및 재료분리의 경우 건조수축, 온도변화, 우수유입, 중차량 반복통행 등의 복합적인 원인에 의한 손상으로 추정되며, 차량의 주행성 및 안전성 확보를 위한 표면처리 등의 조치가 요망된다.
- 교량의 시점측 접속슬래브에 발생한 침하흔적의 경우 시공시 토공부 다짐부족, 우수유입에 의한 토사유실 등에 의한 손상으로 판단되며, 현재 손상정도가 경미하여 주기적인 점검을 통한 주의관찰 후 손상의 진전 시 적절한 조치를 취하는 것이 바람직 할 것으로 판단된다.

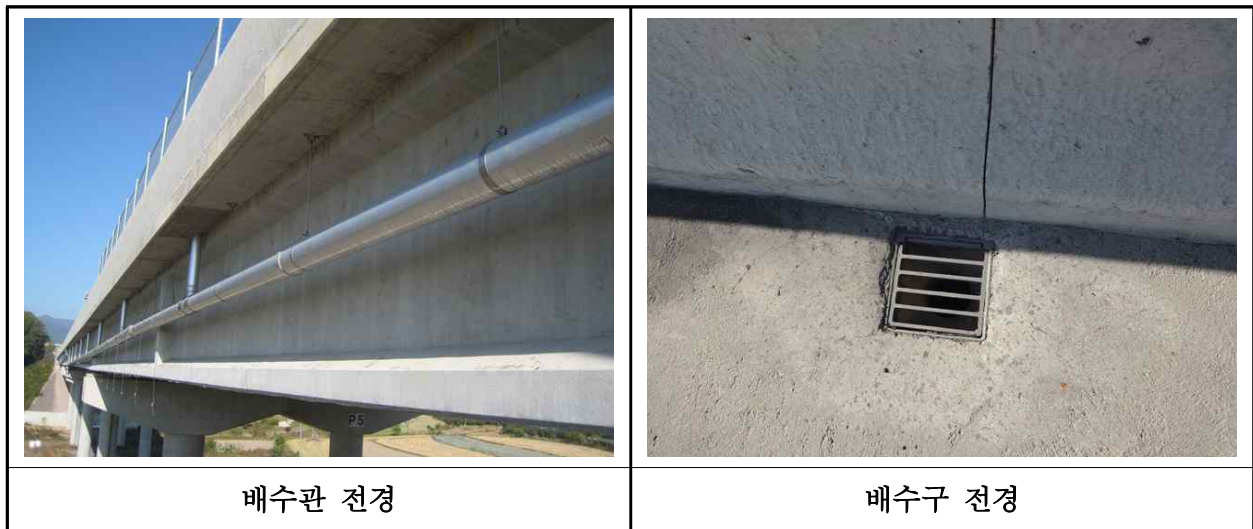
【사진 31.3.44】 배수시설 전경

- 배수시설에 대한 현장조사 결과, 손상이 없는 양호한 상태이다.

- 배수시설의 경우 현재 손상이 없는 양호한 상태이며, 추후 주기적인 점검을 통한 손상의 발생 여부 파악 등의 유지관리가 필요할 것으로 판단된다.
- 배수시설의 경우 공용기간 경과 및 추량통행에 의한 비산물퇴적 등의 원인으로 이물질퇴적, 그로인한 체수, 배수관 부식 등의 손상이 발생할 수 있으므로 주기적인 정비를 통한 유지관리가 필요하다.

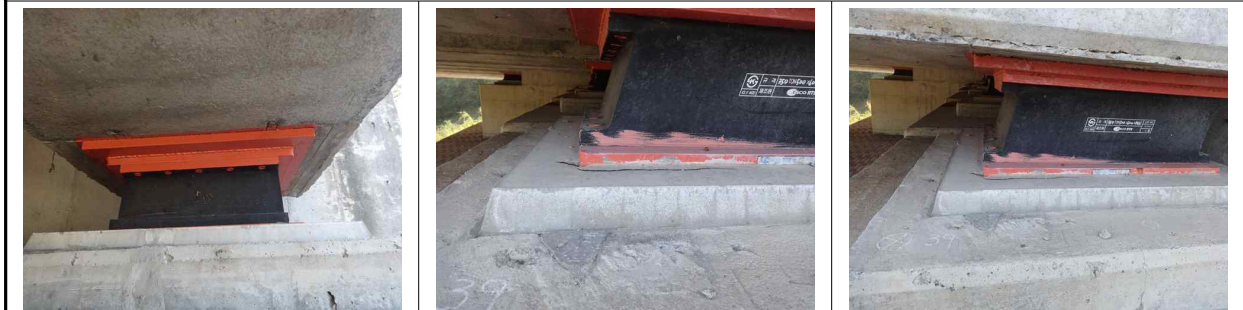
② A1 교량받침 무수축물탈 들뜸 - 진전 여부확인
