## **37. 단포교**

## 37. 단포교

본 시설물은 경상북도 영천시 고정면 단포리(상주영천고속도로 85.503~85.683km)에 위치한 교량으로서 총 연장 180.0m, 폭 24.5m, 왕복 4차로로 시공되어 있다.

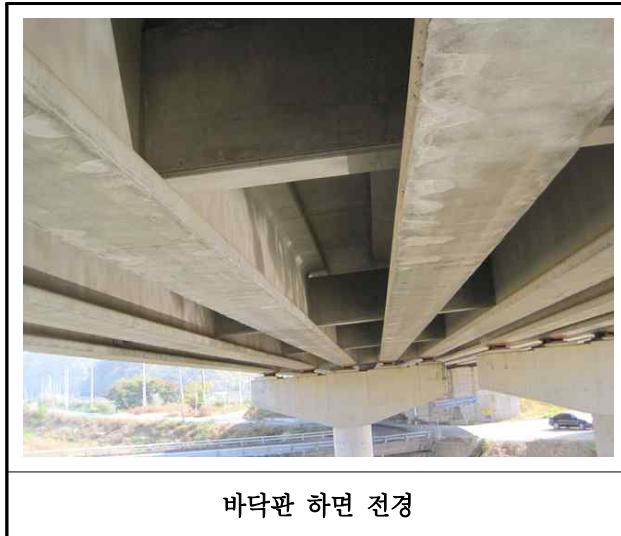
【사진 37.3.2】바닥판하면 전경

- 바닥판 하면의 외관조사 결과, 균열(폭0.3mm미만)과 콘크리트 박락이 국부적으로 발생한 것으로 조사되었다.

- 바닥판 하면의 외관조사 결과 조사된 균열의 경우 폭0.3mm미만의 경미한 표면균열로, 건조수축 및 온도변화 등에 의한 손상으로 추정되며, 손상의 진전 방지를 위한 표면보수 등의 조치가 필요할 것으로 판단된다.

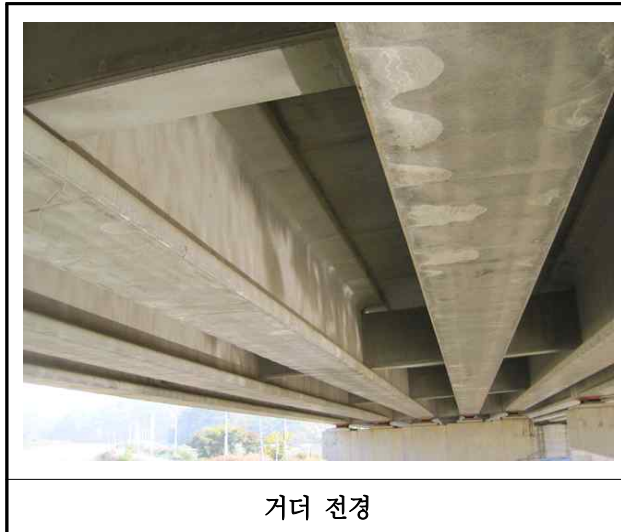
【사진 37.3.4】 거더 전경

- 거더에 대한 현장조사 결과 전반적으로 양호한 상태이나, 일부구간인 S2구간에서 콘크리트 박락 손상이 조사되었다.

- 거더에 발생한 박락 손상은 시공당시 외부 충격에 의해 발생한 것으로 판단되며, 단면보수를 실시하는 것이 바람직하다.

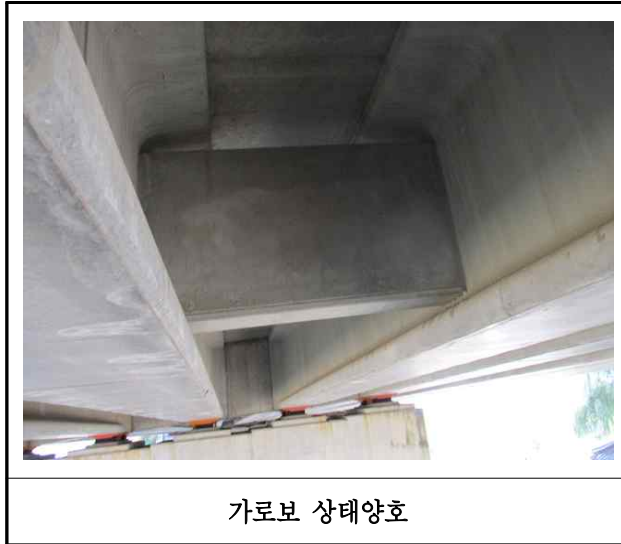
【사진 37.3.7】 가로보 손상현황

- 가로보에 대한 현장조사 결과 손상이 없는 양호한 상태로 확인되었다.

- 가로보의 외관조사 결과, 현재 손상이 없는 양호한 상태이며, 주기적인 점검을 통한 손상의 발생여부 확인 등의 유지관리가 요구된다.

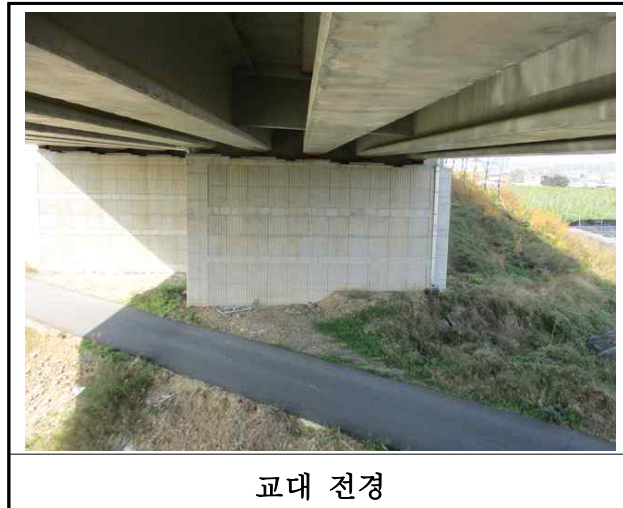
【사진 37.3.8】 교대 전경

- 교대 A1, A2에 대한 외관조사 결과 균열(폭0.3mm미만), 백태, 조인트부 들뜸 손상이 발생한 것으로 조사되었다.

- 교대에 발생한 균열은 폭 0.3mm미만의 경미한 표면균열로, 건조수축 및 온도변화 등에 의한 손상으로 추정된다. 기 발생한 손상부의 경우 손상의 진전 방지를 위한 표면보수 등의 조치가 필요할 것으로 판단된다. 조인트부 들뜸의 경우 구조물의 안전성에는 영향을 미치는 상태는 아니나 내구성 확보를 위해 단면보수가 필요하다.

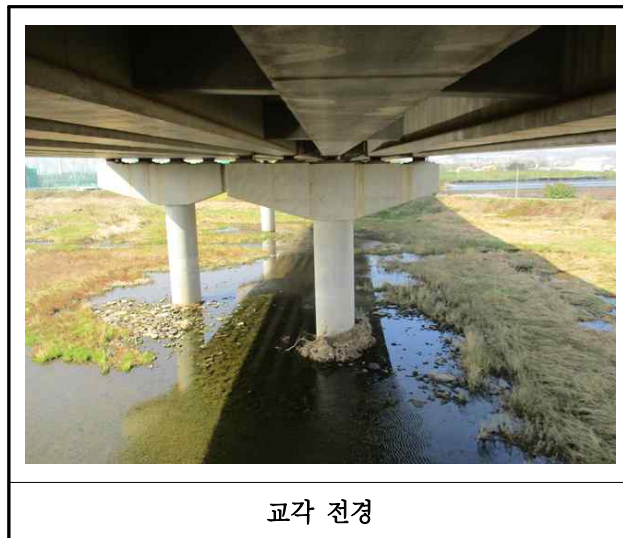
【사진 37.3.10】 교각 전경

- 교각에 대한 현장조사 결과 균열(폭0.3mm미만), 코핑 상부 이물질(폐콘크리트) 퇴적 등이 조사되었다.

- 교각 코핑부에 발생한 균열은 건조수축, 온도변화 등의 복합적인 원인에 의한 비구조적인 미세균열로서 표면보수를 실시하여 내구성을 확보하는 것이 바람직할 것으로 판단된다.

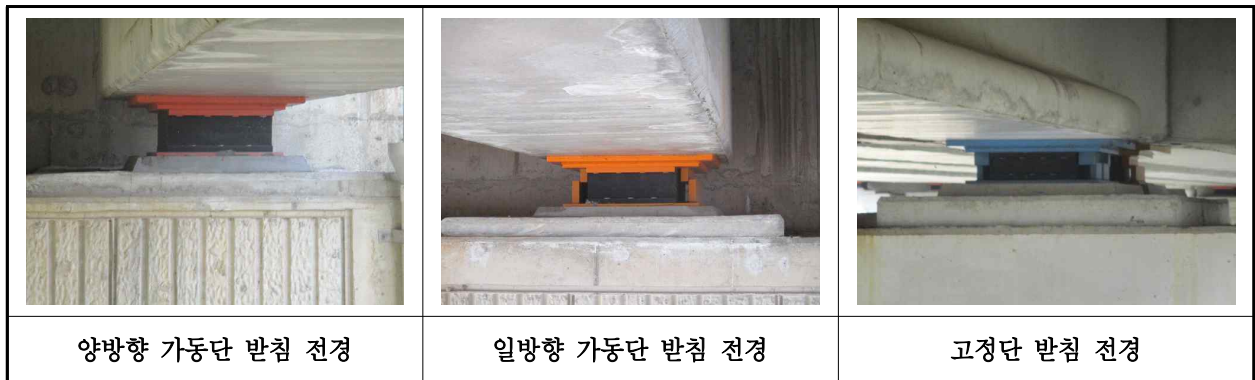
【사진 37.3.12】 교량반침 전경

- 현장조사 결과, 무수축물탈 균열과 반침콘크리트 재료분리가 발생한 것으로 조사되었다.

- 무수축물탈에서 조사된 균열은 건조수축에 의해 발생한 것으로 판단되는 폭 0.1~0.2mm의 미세균열로 현 상태에서 별도의 조치보다는 유지관리 후 손상진전 및 추가 손상 발생 시 일괄 보수하는 것이 바람직 할 것으로 판단된다. 재료분리의 경우 시공당시 타설불량에 의한 것으로 단면보수가 필요하다.

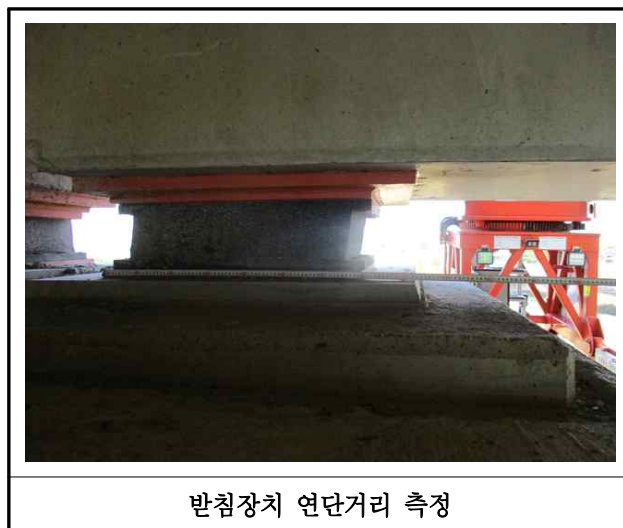
【사진 37.3.14】 교량받침장치 연단거리측정

- 연단거리 측정 결과, 전 개소 모두 실측 연단거리가 계산 연단거리를 상회하고 있는 것으로 측정되어 설계기준을 만족하고 있는 것으로 검토되었다.

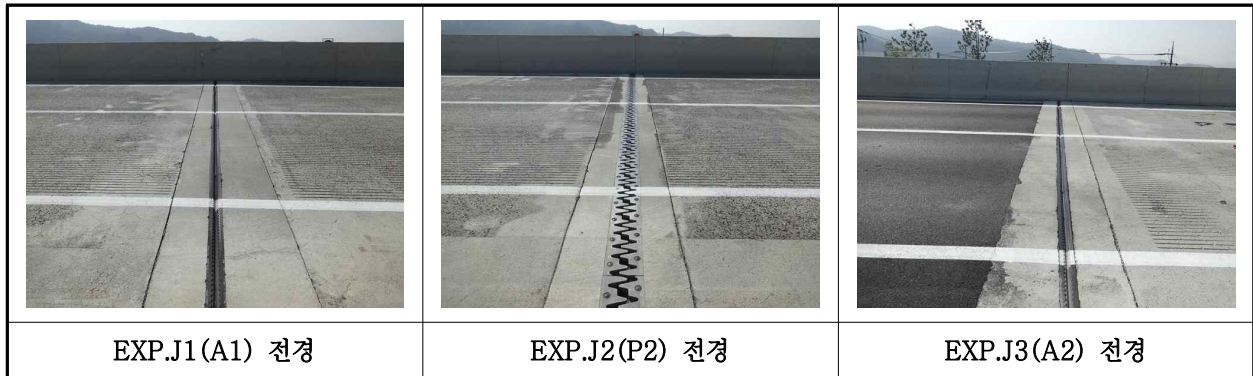
【사진 37.3.16】 신축이음장치 전경

- 신축이음 현장조사 결과 후타재 균열(0.3mm미만), 박락, 표면불량, 차수판 볼트탈락 등이 조사되었다.

- 신축이음에 발생한 후타재 균열은 차량 통행하중 및 충격, 콘크리트 열화 등으로 인한 손상으로 판단되며, 표면처리를 실시하는 등 유지관리가 필요하다. 공용시 본체에서는 차량 통행으로 인한 분산먼지, 우수에 의한 갯길측 체수 등에 의한 이물질퇴적, 본체 부식 등의 손상이 추가 발생할 가능성이 있으므로, 주기적인 정비를 통한 유지관리가 필요하다.

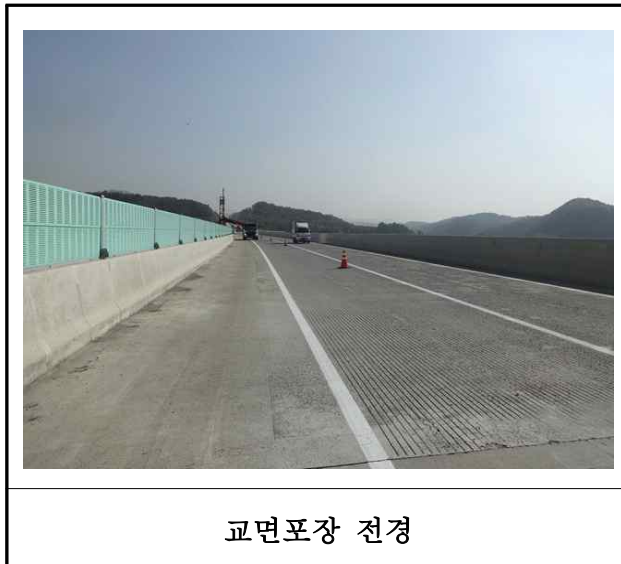
【사진 37.3.19】 교면포장 전경

- 현장조사 결과 본선 콘크리트 포장면 전구간 망상균열과 A2측 접속도로구간 아스콘 파손이 조사되었다.

- 교면포장에 발생된 망상균열 및 파손은 건조수축, 중차량 반복통행, 공용기간 증가 등의 복합적인 원인으로 인한 손상으로 판단되며, 손상의 진전 방지 및 차량의 주행성 확보를 위한 재포장 등의 조치가 요망된다.

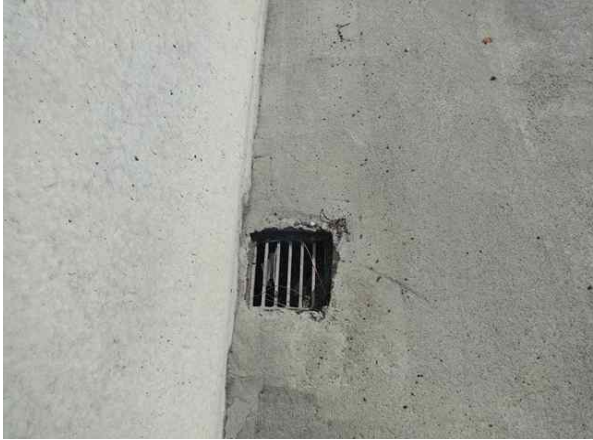
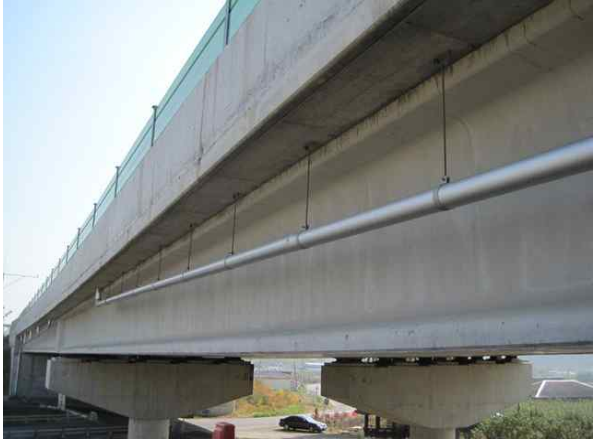
【사진 37.3.21】 배수시설 전경

| <p>배수시설 배수구 상태양호</p> | <p>배수시설 배수관 상태양호</p> |

- 배수구 및 배수관의 경우 현재 손상이 없는 양호한 상태로, 배수시설의 경우 구조물의 원활한 배수기능 확보를 위한 주기적인 정비가 필요할 것으로 판단된다.

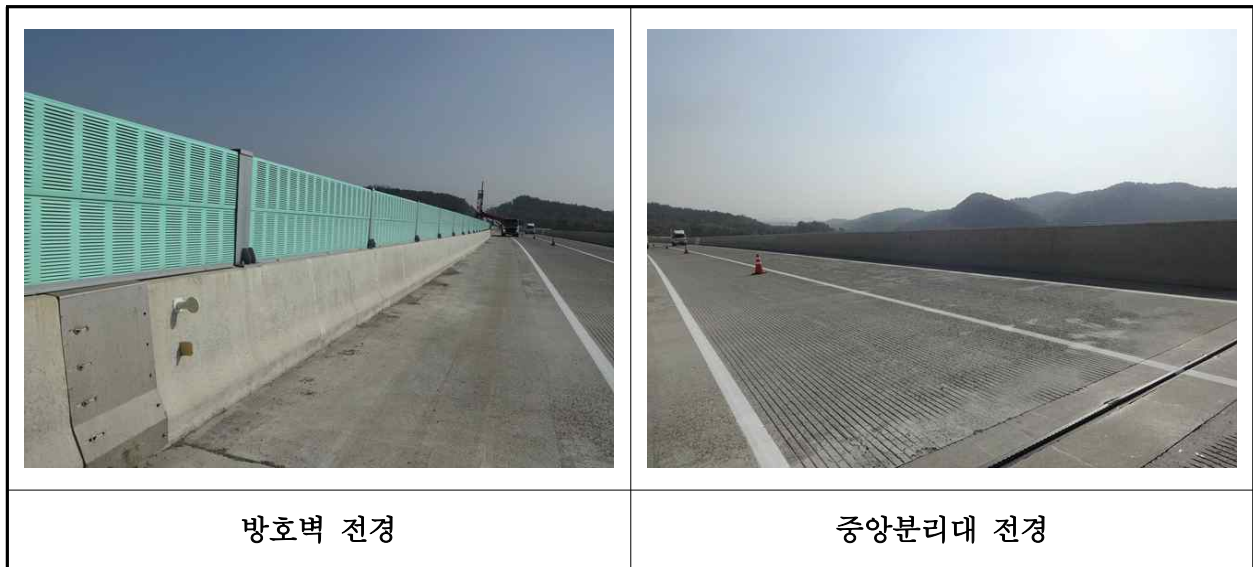
【사진 37.3.23】 방호벽 및 중앙분리대 전경

- 방호벽에 대한 현장조사 결과, 기존 손상인 균열 및 백태 등이 조사되었다.

- 방호벽에 발생한 균열 및 균열부 백태는 초기 건조수축, 공용기간 증가, 우수유입 등에 의한 손상으로 내구성확보를 위한 표면보수를 실시하여야 할 것으로 판단된다.

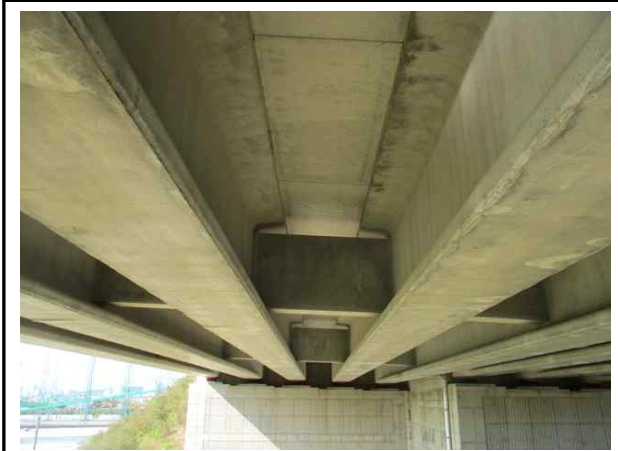
【사진 37.3.26】 바닥판하면 손상현황

바닥판 하면 상태양호

- 바닥판 하면의 외관조사 결과, 현재 균열, 박리 및 박락 등의 손상은 관찰되지 않은 상태이며, 공용중 손상의 신규 및 추가발생 여부에 대해 정기점검을 통한 유지관리가 필요하다.

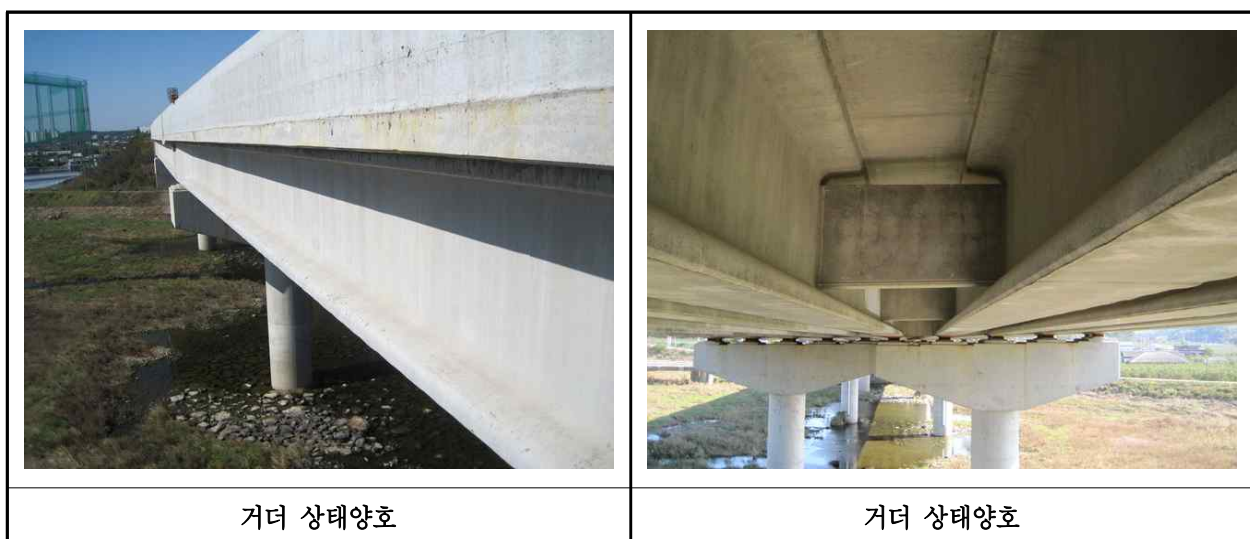
【사진 37.3.28】 거더 손상현황

거더 상태양호

- 거더 조사결과 현재 균열, 박리 및 박락 등의 손상은 관찰되지 않은 상태이며, 공용중 손상의 신규 및 추가발생 여부에 대해 정기점검을 통한 유지관리가 필요하다.

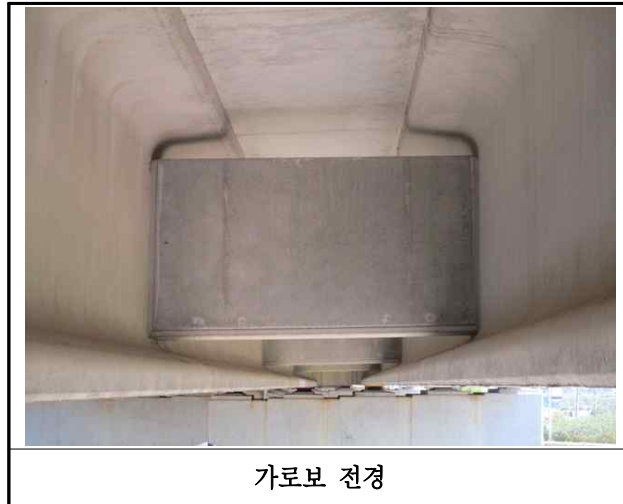
【사진 37.3.29】 가로보 전경

- 가로보에 대한 현장조사 결과, 박리 및 박락, 철근노출 손상이 확인되었다.

- 가로보에 발생한 박리 및 박락, 철근노출 손상의 경우 바닥판과 가로보의 경계면에 발생되었으며, 시공미흡에 의한 손상으로 추정된다. 기 손상부의 경우 손상의 진전 방지 및 구조물의 내구성 증진을 위한 단면보수 등의 조치가 요망된다.

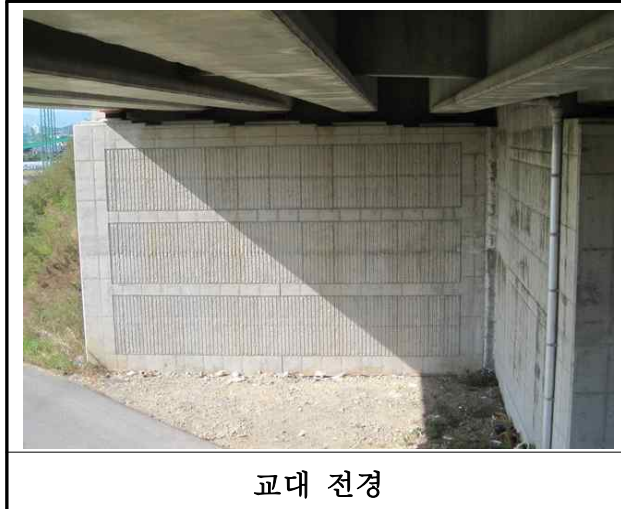
【사진 37.3.31】 교대 전경

- 교대 A1, A2에 대한 외관조사 결과 균열(폭0.3mm미만), 조인트부 들뜸 손상이 발생한 것으로 조사되었다.

- 교대에 발생한 균열은 폭 0.3mm미만의 경미한 표면균열로, 건조수축 및 온도변화 등에 의한 손상으로 추정된다. 기 발생한 손상부의 경우 손상의 진전 방지를 위한 표면보수 등의 조치가 필요할 것으로 판단된다. 조인트부 들뜸의 경우 구조물의 안전성에는 영향을 미치는 상태는 아니나 내구성 확보를 위해 단면보수가 필요하다.

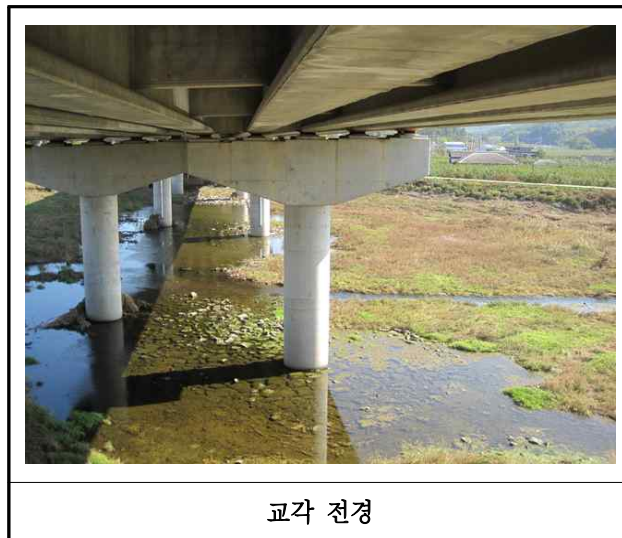
【사진 37.3.33】 교각 전경

- 교각에 대한 현장조사 결과 균열(폭0.3mm미만) 등이 조사되었다.

- 교각 코핑부에 발생한 균열은 건조수축, 온도변화 등의 복합적인 원인에 의한 비구조적인 미세균열로서 표면보수를 실시하여 내구성을 확보하는 것이 바람직할 것으로 판단된다.

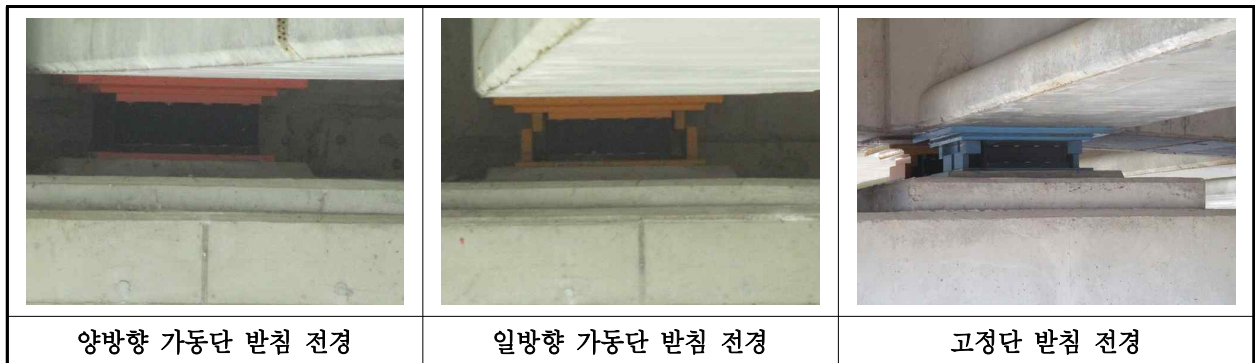
【사진 37.3.35】 교량받침 전경

- 현장조사 결과, 무수축물탈 균열과 받침콘크리트 망상균열, 플레이트 부식, 스토퍼 간섭 등이 조사되었다.

- 무수축물탈 및 반침콘크리트에서 발생된 균열 및 망상균열은 폭 0.1~0.2mm의 미세균열로 건조수축 및 온도변화에 의한 손상으로 추정되며 표면보수 등의 조치가 요망된다.
- A1에서 발생된 무수축물탈 박락의 경우 시공미흡에 의한 손상으로 추정되며, 손상의 진전 방지 및 반침의 원활한 거동을 위한 단면보수 등의 조치가 요망된다.
- 교량반침의 일부구간 발생된 스토퍼 간섭의 경우 반침의 횡방향 거동에 의한 손상으로 추정되며, 현재 스토퍼 간섭으로 인한 주변부재 2차손상은 발생되지 않은 상태이다. 기 손상부에 대해서는 주의관찰 후 손상의 진전 또는 주변부재 손상 발생시 프리셋팅 등의 조치를 취하는 것이 바람직 할 것으로 판단된다.

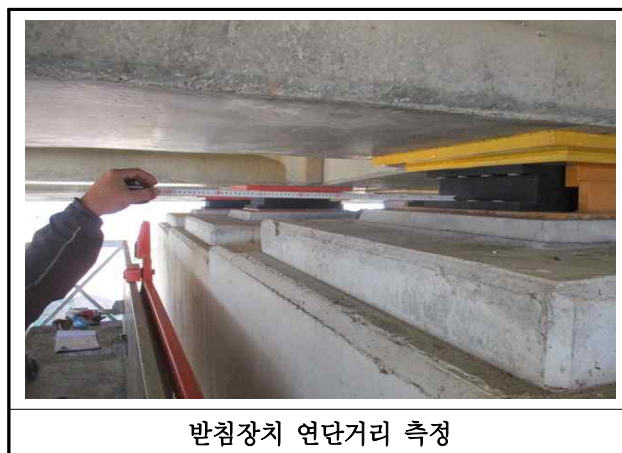
【사진 37.3.37】 교량받침장치 연단거리측정

- 연단거리 측정 결과, 전 개소 모두 실측 연단거리가 계산 연단거리를 상회하고 있는 것으로 측정되어 설계기준을 만족하고 있는 것으로 검토되었다.

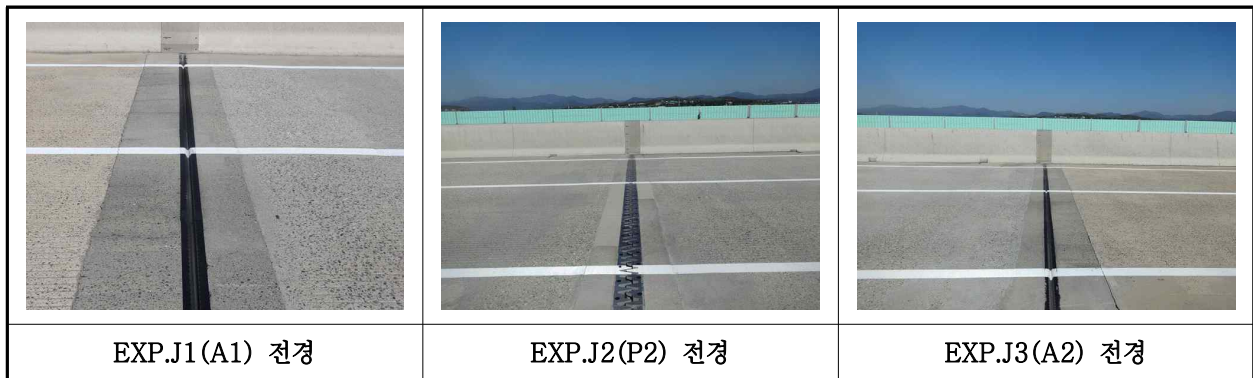
【사진 37.3.39】 신축이음장치 전경

- 신축이음 현장조사 결과 후타재 균열(0.3mm미만), 본체 고무재 손상, 차수판 볼트 탈락 등이 조사되었다.

- 신축이음에 발생한 후타재 균열은 차량 통행하중 및 충격, 콘크리트 열화 등으로 인한 손상으로 판단되며, 표면처리를 실시하는 등 유지관리가 필요하다. 본체 고무재 손상의 경우 차량의 반복하중 및 충격 등에 의한 것으로 판단되며, 점검을 통한 주의관찰 후 손상의 진전 시 교체 등 적절한 조치를 취하는 것이 바람직하다고 판단된다.

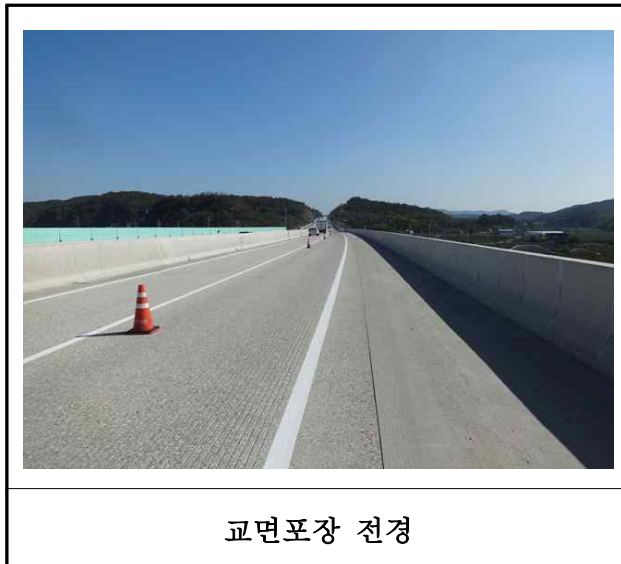
【사진 37.3.42】 교면포장 전경

- 현장조사 결과 본선 콘크리트 포장면 전구간과 A2측 접속도로구간에서 콘크리트 포장면 망상균열이 조사되었다.

- 교면포장에 발생한 망상균열은 건조수축, 중차량 반복통행, 공용기간 증가 등의 복합적인 원인으로 인한 손상으로 판단되며, 손상의 진전 방지 및 차량의 주행성 확보를 위한 재포장 등의 조치가 요망된다.

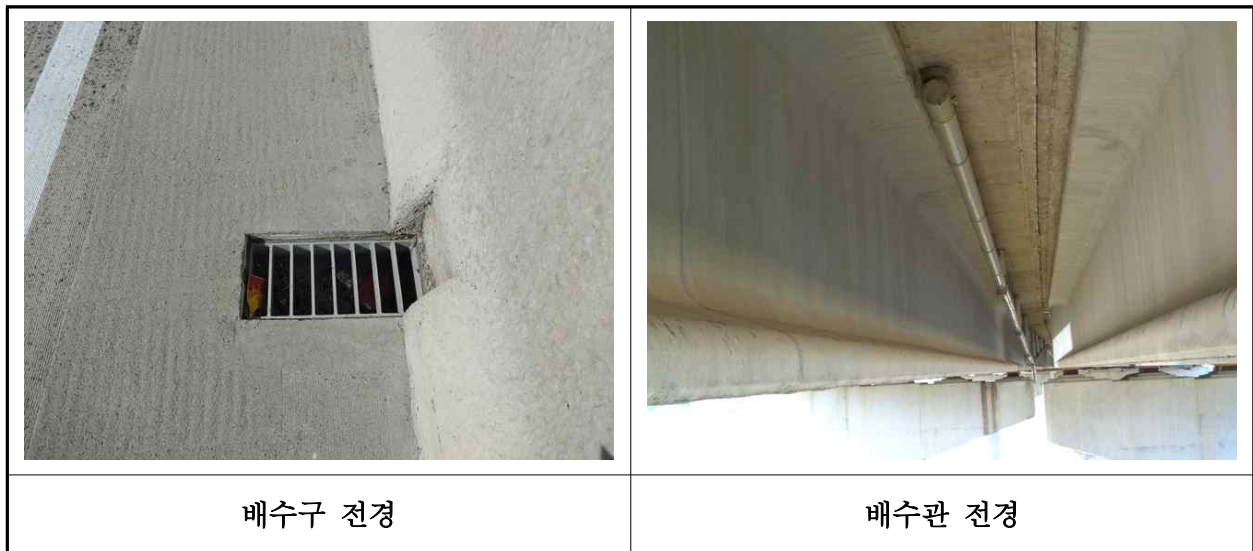
【사진 37.3.44】 배수시설 전경

- 배수시설에 대한 현장조사 결과, 손상이 없는 양호한 상태인 것으로 조사되었다.

- 배수구 및 배수관의 경우 현재 손상이 없는 양호한 상태로, 배수시설의 경우 구조물의 원활한 배수기능 확보를 위한 주기적인 정비가 필요할 것으로 판단된다.

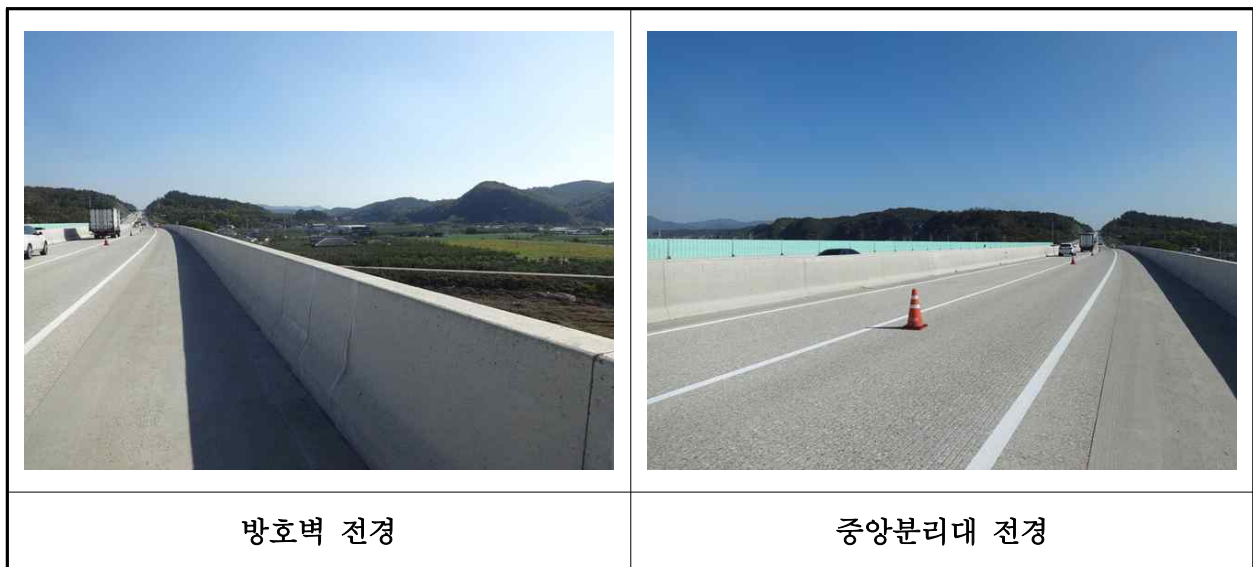
【사진 37.3.45】 방호벽 및 중앙분리대 전경

- 방호벽에 대한 현장조사 결과, 기존 손상인 균열 및 백태 등이 조사되었다.

- 방호벽에 발생한 균열 및 균열부 백태는 초기 건조수축, 공용기간 증가, 우수유입 등에 의한 손상으로 내구성확보를 위한 표면보수를 실시하여야 할 것으로 판단된다.
