## 38. 대성교

### 38.1 시설물의 개요

본 시설물은 경상북도 영천시 교경면 오류리(상주영천고속도로 89.143~89.263km)에 위치한 교량으로서 총 연장 120.0m, 폭 24.3m, 왕복 4차로로 시공되어 있다.

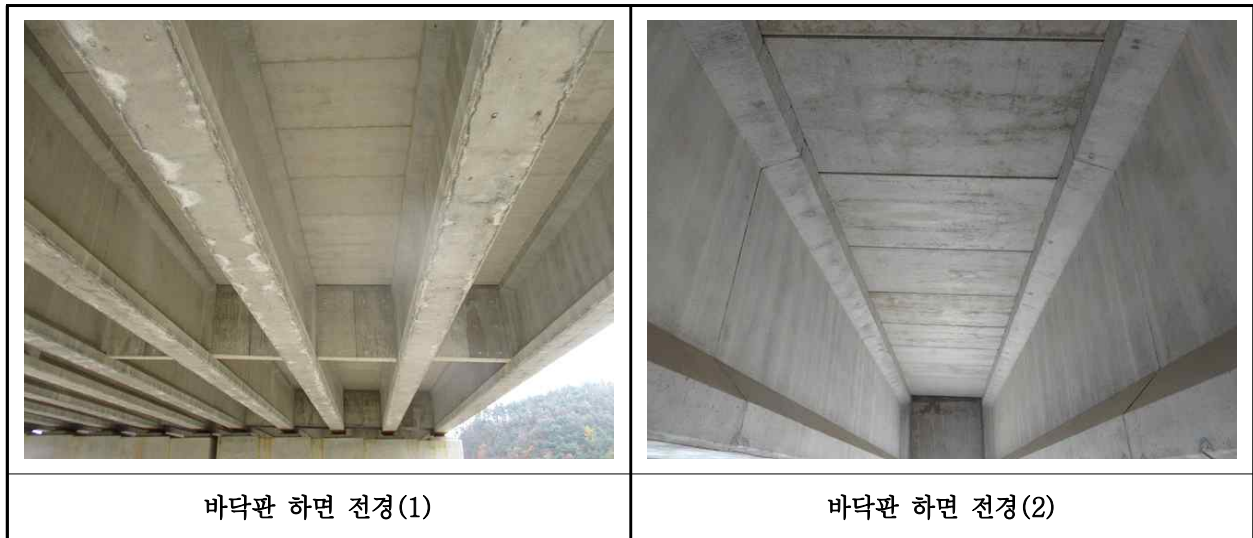
【사진 38.3.2】바닥판하면 전경

- 바닥판 하면의 외관조사결과, 전반적으로 양호한 상태이나, S1에서 국부적인 파손 손상이 조사되었다.

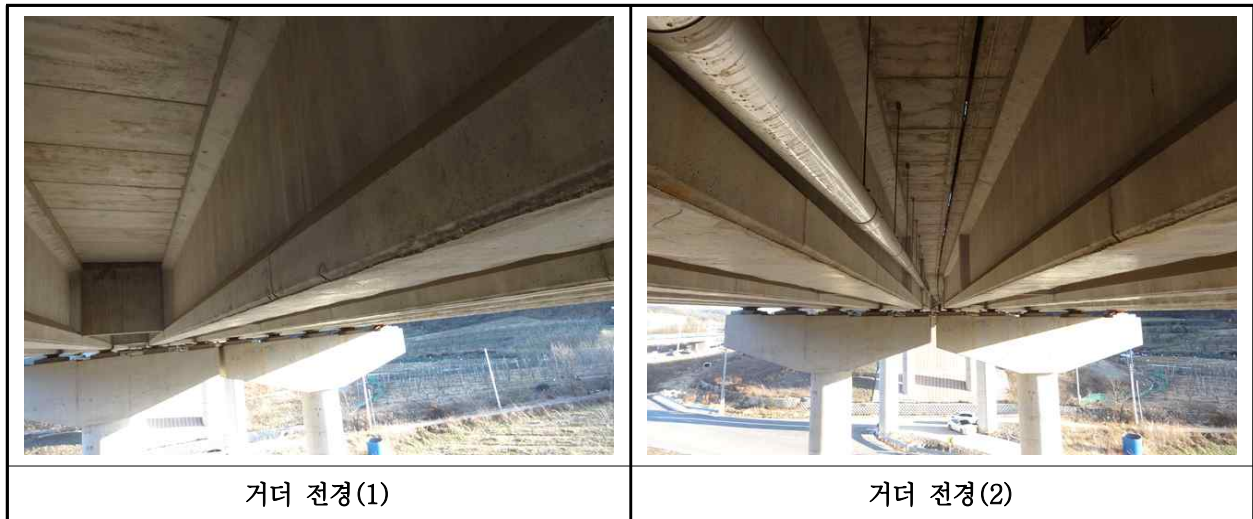
【사진 38.3.4】 거더 전경

- 거더에 대한 현장조사 결과 특기할 만한 손상이 없는 양호한 상태이다.

- 거더의 외관조사 결과, 현재 손상이 없는 양호한 상태이며, 주기적인 점검을 통한 손상의 발생 여부 확인 등의 유지관리가 요구된다.

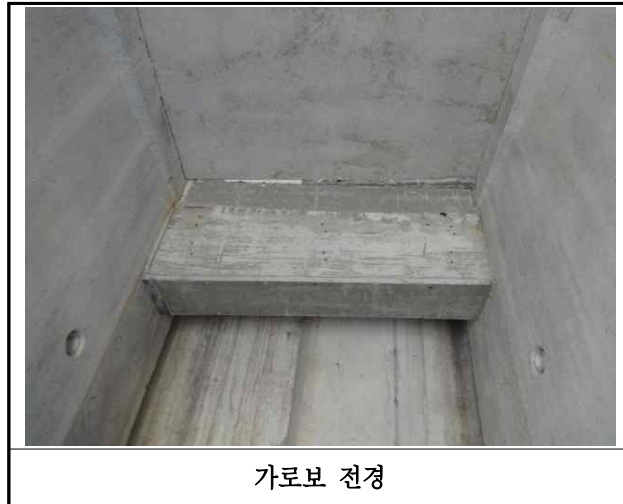
【사진 38.3.5】 가로보 전경

- 거더에 대한 현장조사 결과 특기할 만한 손상이 없는 양호한 상태이다.

- 가로보의 외관조사 결과, 현재 손상이 없는 양호한 상태이며, 주기적인 점검을 통한 손상의 발생여부 확인 등의 유지관리가 요구된다.

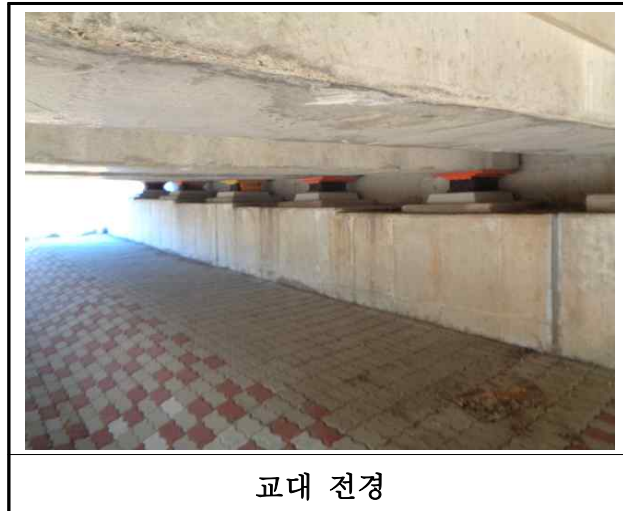
【사진 38.3.6】 교대 전경

- 교대 A1, A2에 대한 외관조사 결과 균열(폭0.3mm미만), 망상균열, 누수흔적, 폐콘크리트 퇴적, 조인트부 실란트 파손 등이 발생된 것으로 조사되었다.

- 교대에 발생한 균열의 경우 폭 0.3mm미만의 경미한 표면균열로, 건조수축 및 온도변화 등에 의한 손상으로 추정된다. 기 발생한 손상부의 경우 손상의 진전 방지를 위한 표면보수 등의 조치가 필요할 것으로 판단된다.
- 교대에 신축이음을 통한 우수유입으로 인한 누수흔적이 조사되었고, 손상부는 주기적인 점검을 통한 손상의 진전여부 확인 후 진전시 신축이음과 연계한 보수, 표면보수 등의 유지관리가 요구된다.

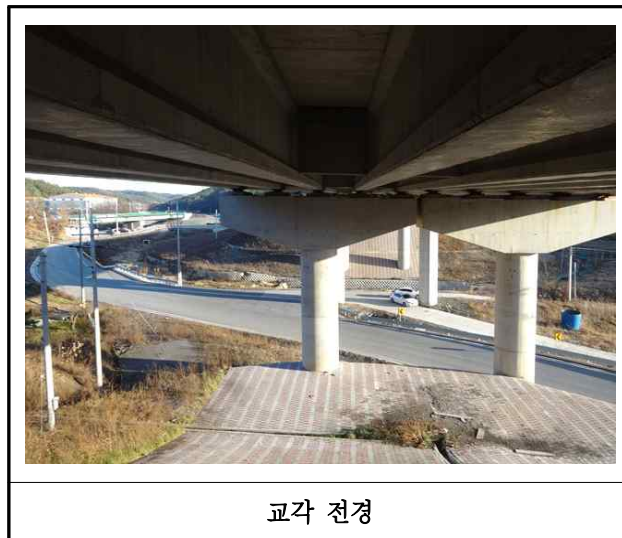
【사진 38.3.8】 교각 전경

- 교각에 대한 현장조사 결과 망상균열이 일부 교각에 발생한 것으로 조사되었다.

- 교각 코핑부에 발생한 망상균열은 건조수축, 온도변화 등의 복합적인 원인에 의한 비구조적 소수의 미세균열로서 표면보수를 실시하여 내구성을 확보하는 것이 바람직할 것으로 판단된다.

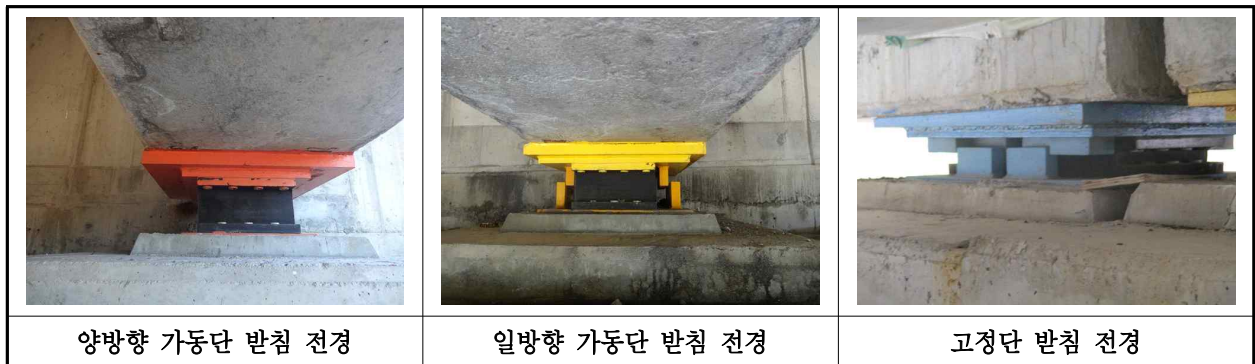
【사진 38.3.10】 교량받침 전경

- 현장조사 결과 무수축물탈 균열, 받침콘크리트 균열 및 재료분리, 플레이트 부식 등이 발생한 것으로 조사되었다.

- 무수축물탈에서 조사된 균열은 건조수축에 의해 발생한 것으로 판단되는 폭 0.1~0.2mm의 미세균열로 현 상태에서 별도의 조치보다는 유지관리 후 손상진전 및 추가 손상 발생 시 일괄 보수하는 것이 바람직 할 것으로 판단된다. 재료분리의 경우 시공당시 타설불량에 의한 것으로 단면보수가 필요하다.

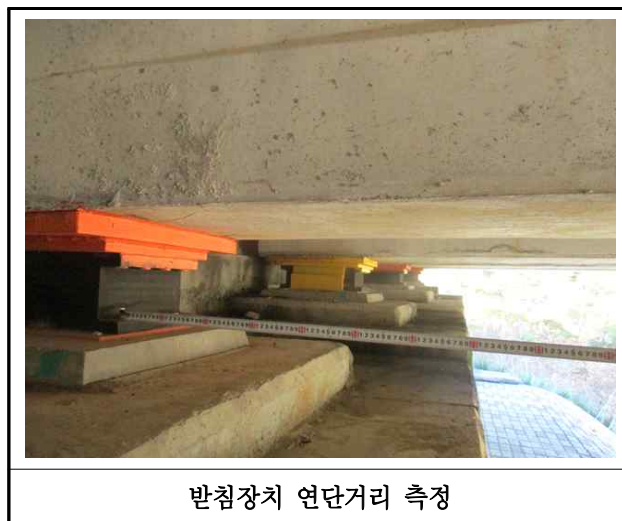
【사진 38.3.12】 교량받침장치 연단거리측정

- 연단거리 측정 결과, 전 개소 모두 실측 연단거리가 계산 연단거리를 상회하고 있는 것으로 측정되어 설계기준을 만족하고 있는 것으로 검토되었다.

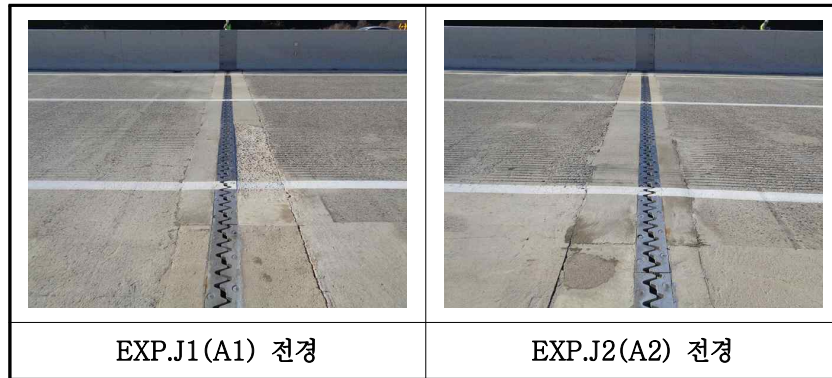
【사진 38.3.14】 신축이음장치 전경

- 신축이음에 발생한 후타재 박리는 차량의 충격 및 반복하중 등으로 인한 손상으로 판단되며 단면보수를 실시하는 것이 바람직하다.
- 신축이음에 발생한 접속부 이격의 경우 시공미흡 및 공용기간 증가 등에 의한 손상으로 추정되며, 현재 손상정도가 경미하여 주의관찰 후 손상의 진전 시 적절한 조치를 취하는 것이 바람직 할 것으로 판단된다.
- 신축이음 본체 이물질 퇴적은 공용중 일반적으로 발생하는 현상으로 원활한 신축거동을 위해 주기적인 청소 등 정비를 실시하는 것이 필요하다.

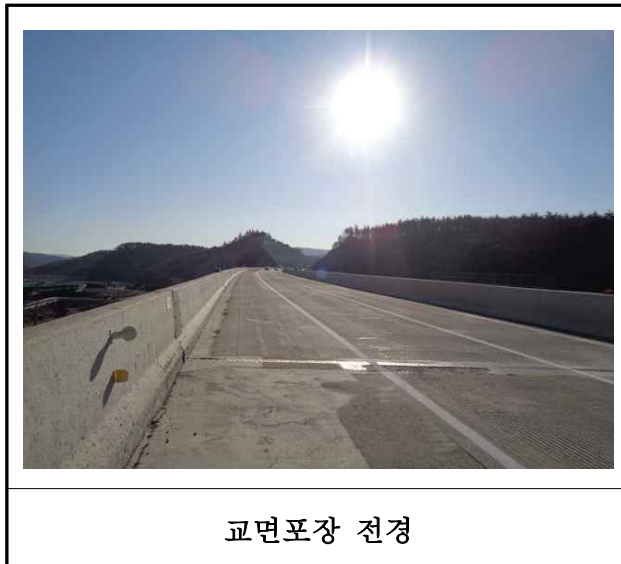
【사진 38.3.17】 교면포장 전경

- 현장조사 결과 콘크리트 포장면 전구간 망상균열과 재료분리, 국부 파손 등이 조사되었다.

- 교면포장에 발생한 망상균열 및 재료분리, 파손의 경우 건조수축, 우수유입, 중차량 반복통행, 공용기간 증가 등의 복합적인 원인으로 인한 손상으로 판단되며, 손상의 진전 방지 및 차량의 주행성 확보를 위한 재포장 등의 조치가 요망된다.

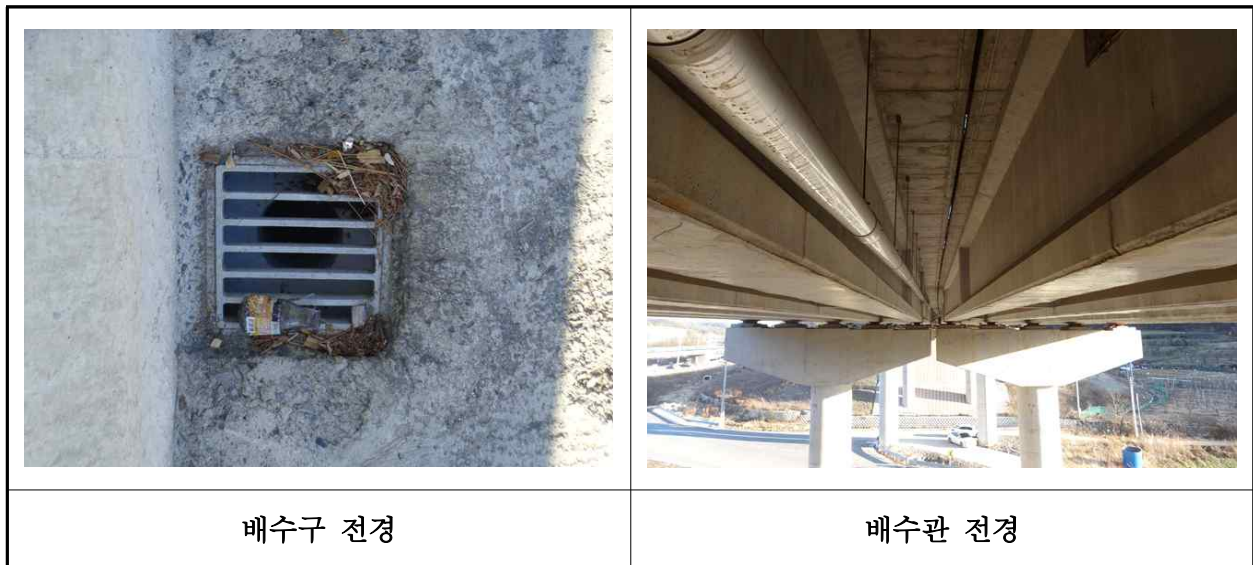
【사진 38.3.19】 배수시설 전경

- 배수시설에 대한 현장조사 결과, 손상이 없는 양호한 상태인 것으로 조사되었다.

- 배수구 및 배수관의 경우 현재 손상이 없는 양호한 상태로, 배수시설의 경우 구조물의 원활한 배수기능 확보를 위한 주기적인 정비가 필요할 것으로 판단된다.

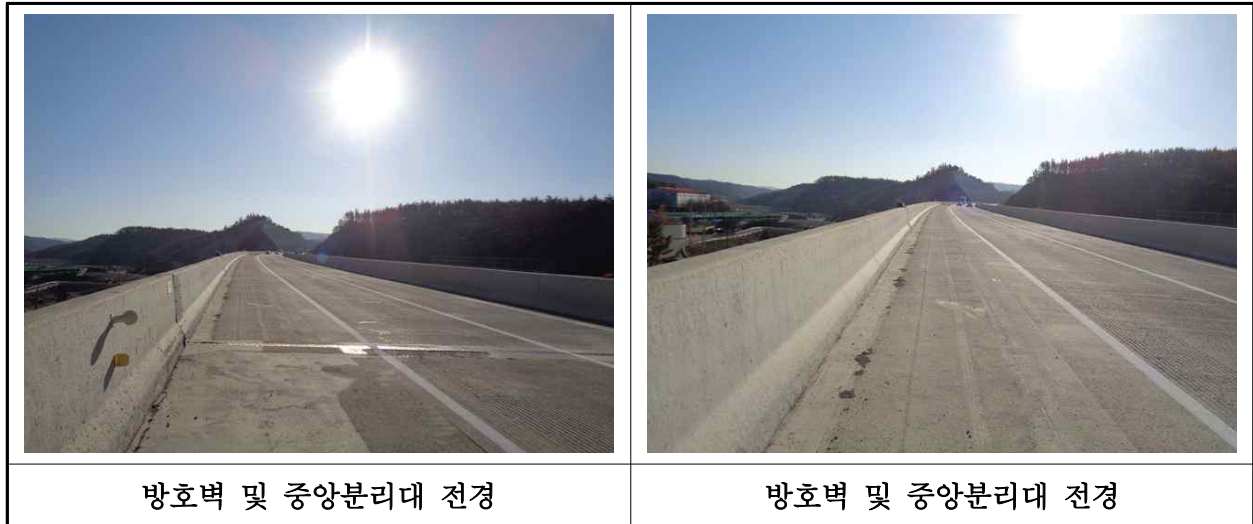
【사진 38.3.20】 방호벽 및 중앙분리대 전경

- 방호벽에 대한 현장조사 결과, 손상이 없는 양호한 상태인 것으로 조사되었다.

- 방호벽 외관조사 결과, 현재 손상이 없는 양호한 상태이며, 주기적인 점검을 통한 손상의 발생 여부 확인 등의 유지관리가 요구된다.

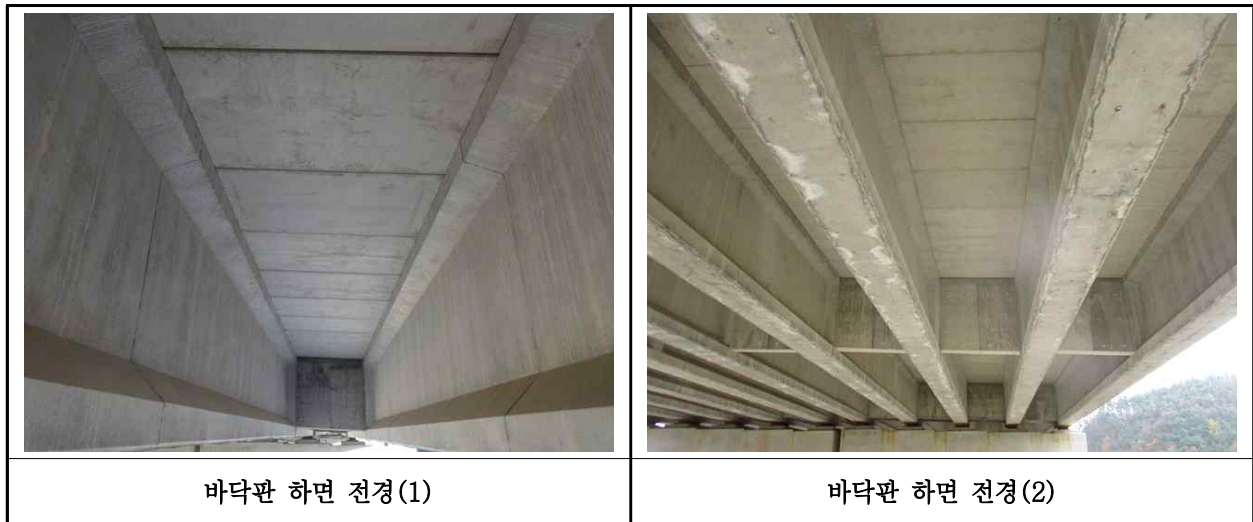
【사진 38.3.21바닥판하면 전경

- 바닥판 하면에 대한 현장조사 결과, 손상이 없는 양호한 상태인 것으로 조사되었다.

- 바닥판 외관조사 결과, 현재 손상이 없는 양호한 상태이며, 주기적인 점검을 통한 손상의 발생 여부 확인 등의 유지관리가 요구된다.

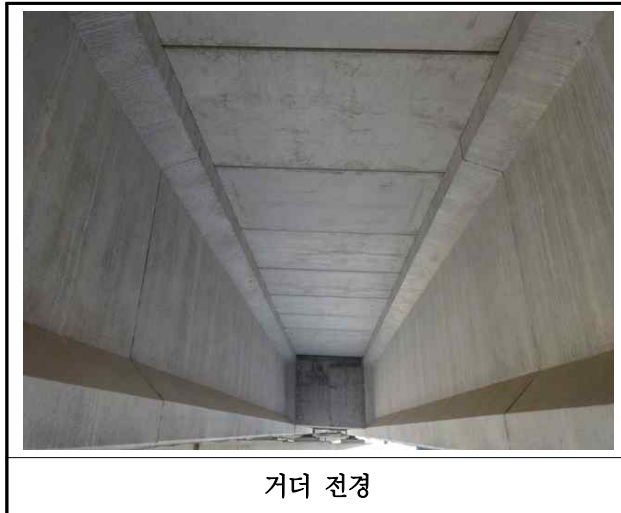
【사진 38.3.22】 거더 전경

- 거더에 대한 현장조사 결과 특기할 만한 손상이 없는 양호한 상태이다.

- 거더의 외관조사 결과, 현재 손상이 없는 양호한 상태이며, 주기적인 점검을 통한 손상의 발생 여부 확인 등의 유지관리가 요구된다.

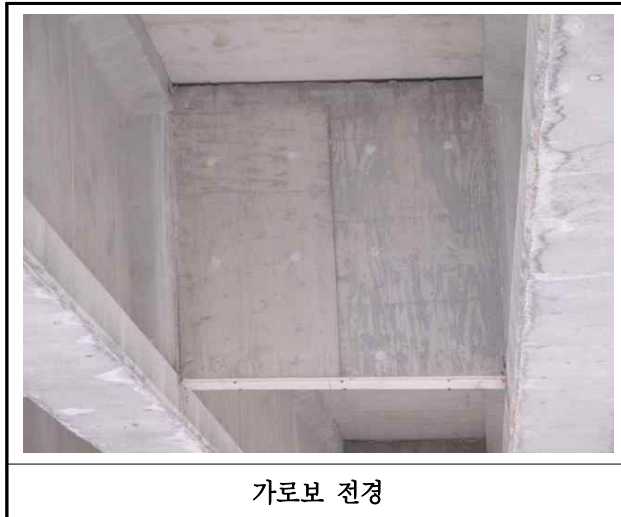
【사진 38.3.23】 가로보 전경

- 거더에 대한 현장조사 결과 특기할 만한 손상이 없는 양호한 상태이다.

- 가로보의 외관조사 결과, 현재 손상이 없는 양호한 상태이며, 주기적인 점검을 통한 손상의 발생여부 확인 등의 유지관리가 요구된다.

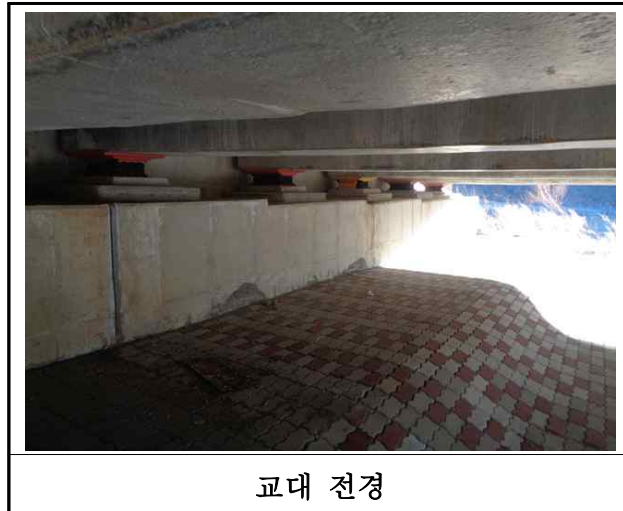
【사진 38.3.24】 교대 전경

- 교대 A1, A2에 대한 외관조사 결과 균열(폭 0.3mm미만), 콘크리트 박리 및 파손, 백태, 체수 등이 조사되었다.

- 교대에 발생된 균열(폭 0.3mm미만)의 경우 건조수축 및 온도변화에 의한 초기 손상으로 판단되며, 손상의 진전 방지 및 구조물의 내구성 증진을 위한 표면보수 등의 조치가 요망된다.
- 박리 및 파손 등 단면손상은 시공미흡에 의한 것으로 내구성확보를 위해 단면보수를 실시하는 것이 바람직하다.
- 교대 채수의 경우 상부 신축이음부에서 유입된 우수로 인해 채수가 발생한 것으로 판단되며, 상부 신축이음과 연계하여 보수를 실시하는 것이 바람직하다.

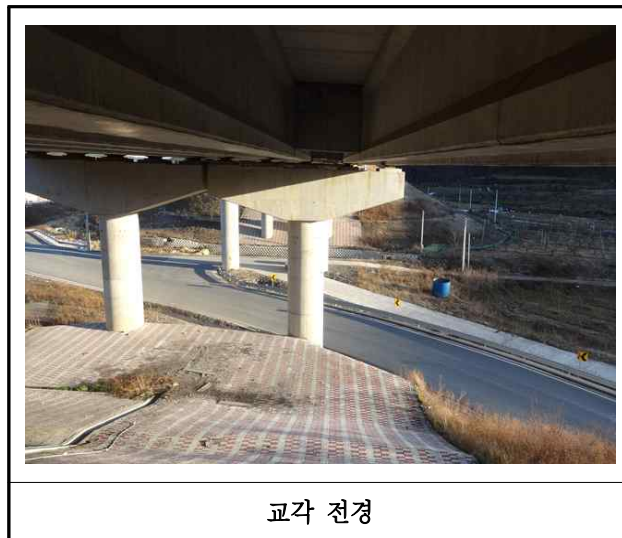
【사진 38.3.26】 교각 전경

- 교각에 대한 현장조사 결과 균열(폭 0.3mm미만) 및 망상균열이 일부 교각에 발생한 상태이다.

- 교각 코핑부에 발생된 균열 및 망상균열의 경우 건조수축, 온도변화에 의한 손상으로 추정되며, 현재 손상의 경우 폭 0.3mm미만의 경미한 표면균열로 비구조적 손상으로 판단된다. 기 손상부의 경우 손상의 진전 방지 및 구조물의 내구성 증진을 위한 표면보수 등의 조치가 요망된다.

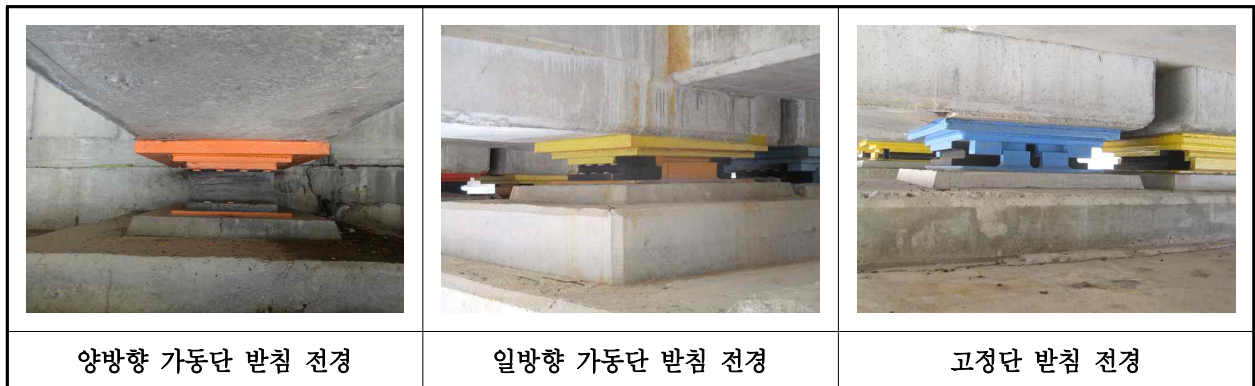
【사진 38.3.28】 교량받침 전경

- 현장조사 결과 무수축몰탈 균열 및 박락, 플레이트 도장 박리 등이 조사되었다.

- 무수축물탈 균열은 국부적으로 발생된 폭 0.1~0.2mm의 미세균열로 건조수축 및 온도변화에 의한 손상으로 추정된다. 기 발생된 손상의 경우 교량받침의 거동에 영향을 미칠만한 손상은 아니나, 손상의 진전 방지를 위한 표면보수 등의 조치가 요망된다.
- 플레이트 도장 박락에 대해서는 내구성 확보를 위해 재도장이 필요하다.

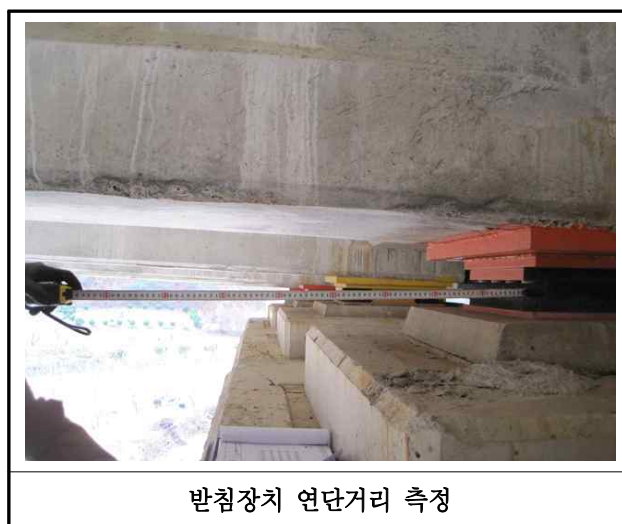
【사진 38.3.30】 교량받침장치 연단거리측정

- 연단거리 측정 결과, 전 개소 모두 실측 연단거리가 계산 연단거리를 상회하고 있는 것으로 측정되어 설계기준을 만족하고 있는 것으로 검토되었다.

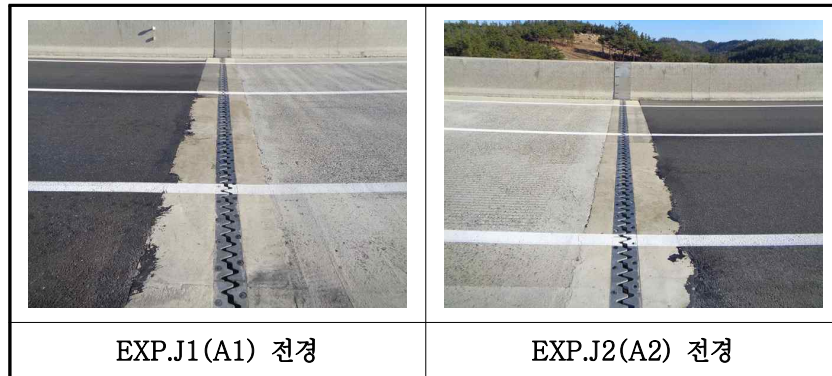
【사진 38.3.32】 신축이음장치 전경

- 신축이음 현장조사 결과 본체 이물질 퇴적, 후타재 균열(0.3mm미만) 및 들뜸 등이 조사되었다.

- 신축이음에 발생한 후타재 균열 및 들뜸은 차량 통행하중 및 충격, 콘크리트 열화 등으로 인한 손상으로 판단되며, 표면보수를 실시하는 유지관리가 필요하다.
- 신축이음 본체 이물질 퇴적은 공용중 일반적으로 발생하는 현황으로 원활한 신축거동을 위해 주기적인 청소 등 정비를 실시하는 것이 필요하다.

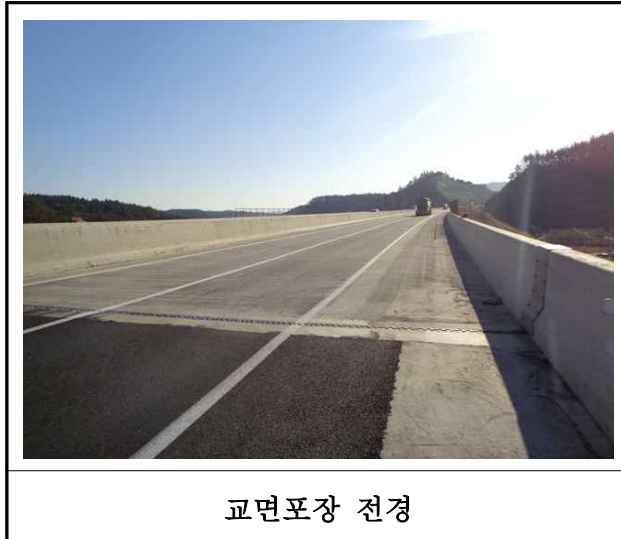
【사진 38.3.35】 교면포장 전경

- 현장조사 결과 균열 및 망상균열과 접속도로부 들뜸이 조사되었다.

- 교면포장 발생된 균열 및 망상균열은 건조수축, 온도변화, 우수유입, 중차량 반복통행 등의 복합적인 원인에 의한 손상으로 추정되며, 차량의 주행성 및 안전성 확보를 위한 전면재포장 등의 조치가 요망된다.
- 교량 시점측 접속도로구간 들뜸에 대해서는 단면보수를 실시하여 내구성 확보를 하는 것이 바람직하다.

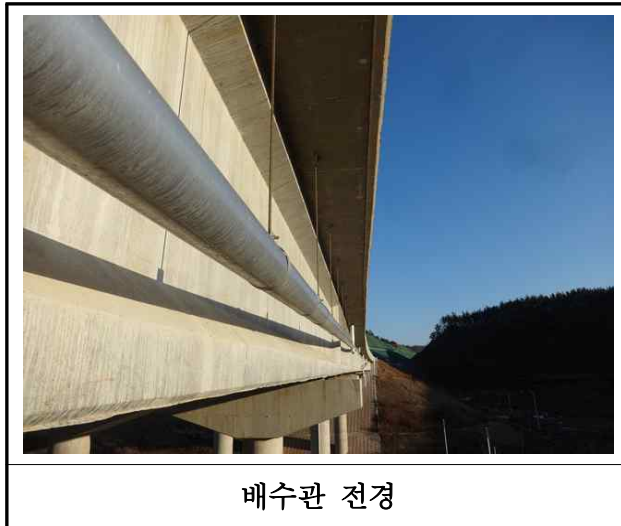
【사진 38.3.37】 배수시설 전경

- 배수시설에 대한 현장조사 결과, 손상이 없는 양호한 상태이다.

- 배수시설의 경우 현재 손상이 없는 양호한 상태이며, 추후 주기적인 점검을 통한 손상의 발생 여부 파악 등의 유지관리가 필요할 것으로 판단된다.

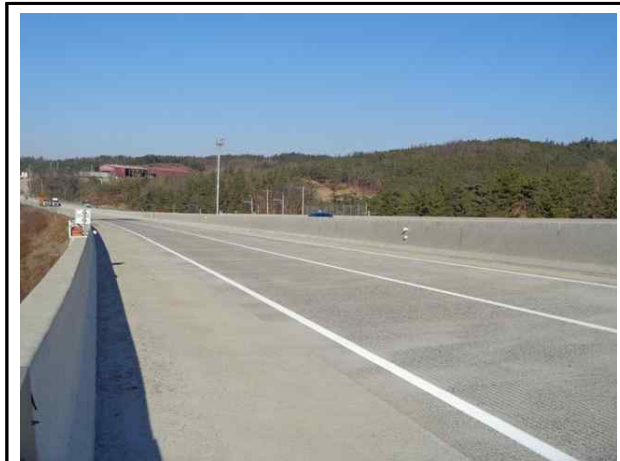
【사진 38.3.38】 방호벽 및 중앙분리대 전경

- 방호벽에 대한 현장조사 결과, 일부구간에서 균열 및 백태, 국부 파손이 조사되었다.

- 방호벽에 발생된 균열 및 백태는 건조수축, 온도변화, 균열부 우수유입 등에 의해 발생한 것으로 판단되며 내구성 확보를 위한 보수가 필요하다.
- 방호벽 파손의 경우 시공중 외부충격에 의한 손상으로 추정되며, 손상의 진전 방지를 위한 단면보수 등의 조치가 요망된다.

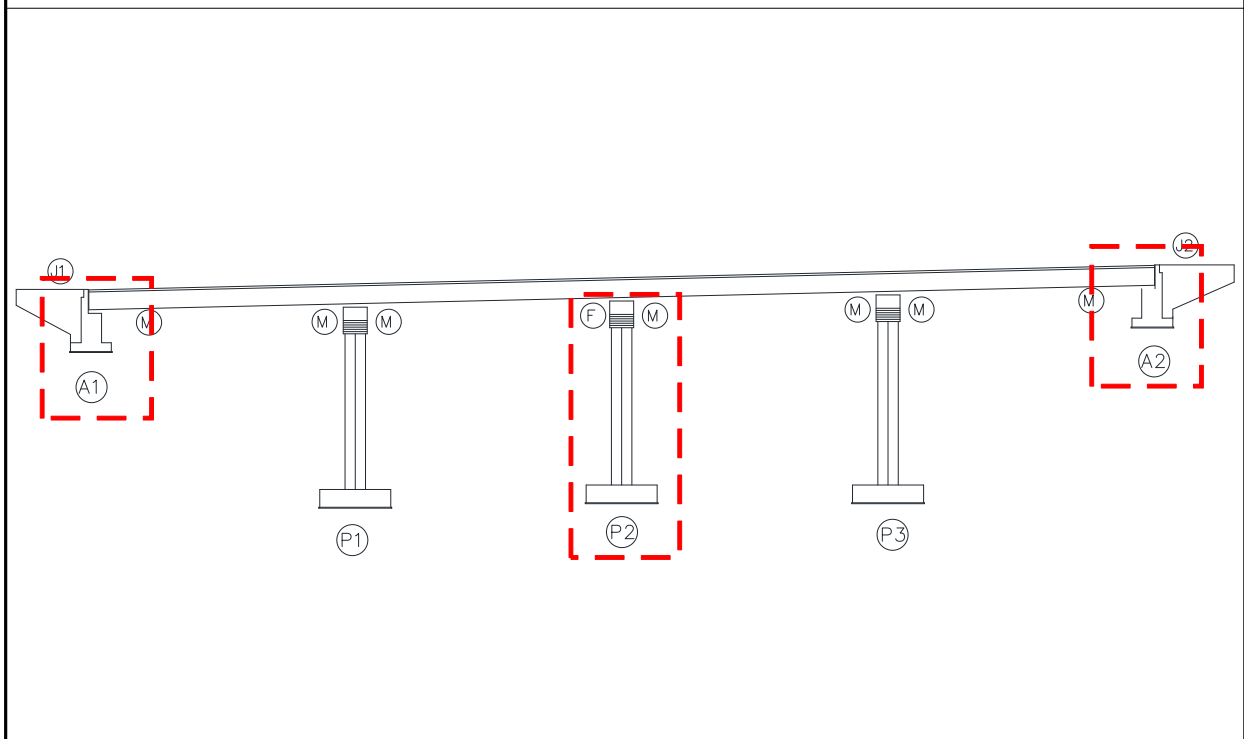
① 하부구조 교각 폭 0.3mm 미만 균열, 단면손상 - 진전 여부확인
