## **39. 내포교**

## 39. 내포교

### 39.1 시설물의 개요

본 시설물은 경상북도 영천시 북안면 내포리(상주영천고속도로 93.083~93.203km)에 위치한 교량으로서 총 연장 180.0m, 폭 24.5m, 왕복 4차로로 시공되어 있다.

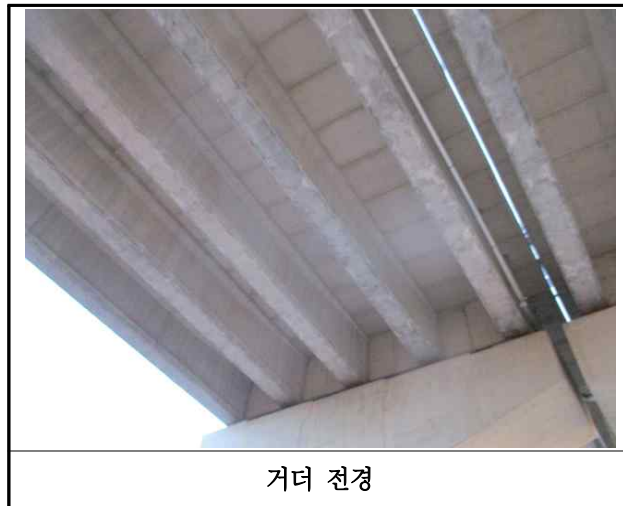
【사진 39.3.3】 거더 전경

- 거더에 대한 현장조사 결과 전반적으로 양호한 상태이나, 일부구간인 S2구간에서 콘크리트 박락 손상이 조사되었다.

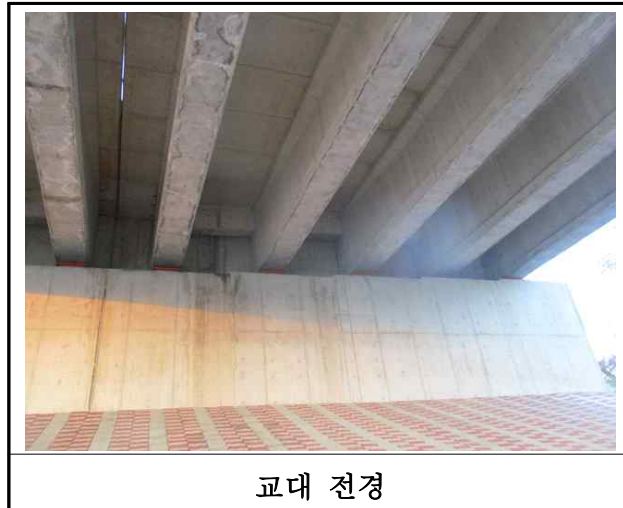
【사진 39.3.6】 교대 전경

- 교대 A1, A2에 대한 외관조사 결과 균열(폭0.3mm미만), 백태, 조인트부 실란트 손상과 법면 보호블럭 침하가 발생한 것으로 조사되었다.

- 교대에 발생한 균열은 폭 0.3mm미만의 경미한 표면균열로, 건조수축 및 온도변화 등에 의한 손상으로 추정되며, 백태 손상과 더불어 내구성 확보를 위한 보수가 필요하다.
- 법면 보호블럭 침하는 다짐불량에 의한 것으로 판단되며, 주의관찰 후 손상의 진전시 적절한 조치를 취하는 것이 바람직하다.

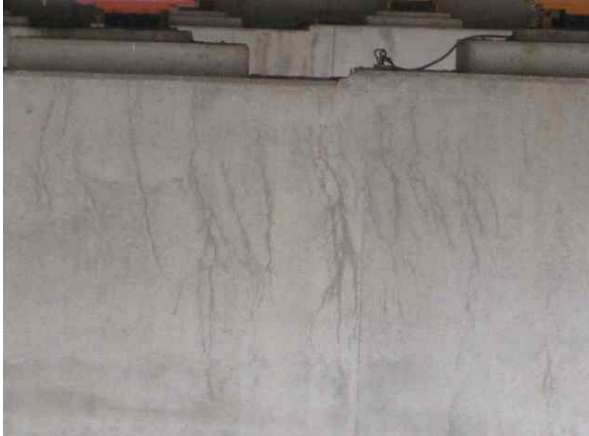
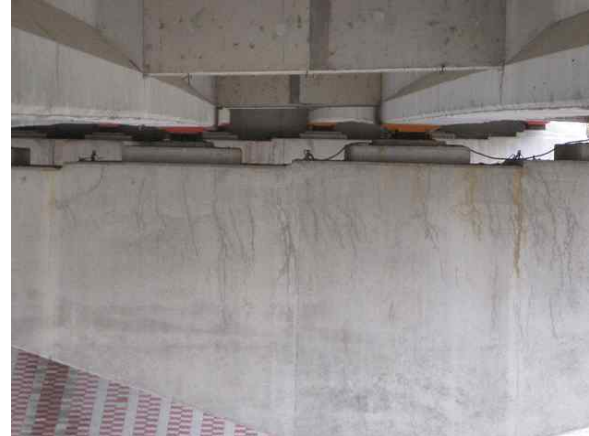
- 교각에 대한 현장조사 결과 망상균열과 경미한 박리 손상 등이 조사되었다.

| P1 코핑부 박리 | P1 코핑부 박리 |

- 교각 코핑부에 발생한 균열은 건조수축, 온도변화 등 복합적인 원인에 의한 비구조적인 미세 균열로서 박리 손상과 더불어 내구성 확보차원의 표면처리 및 단면보수를 실시하는 것이 바람직하다.

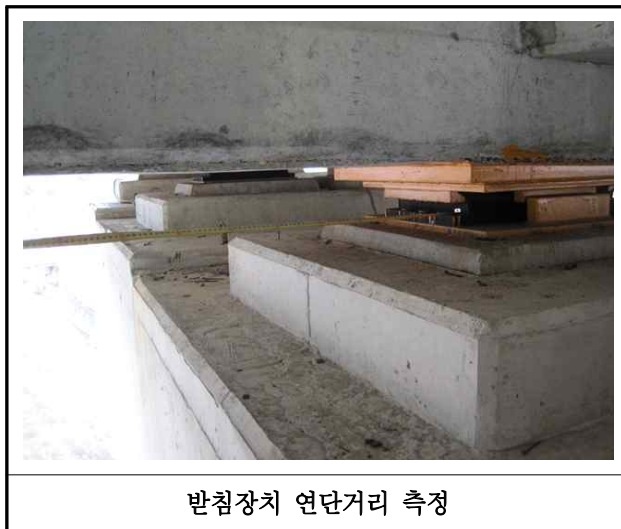
【사진 39.3.12】 교량받침장치 연단거리측정

- 연단거리 측정 결과, 전 개소 모두 실측 연단거리가 계산 연단거리를 상회하고 있는 것으로 측정되어 설계기준을 만족하고 있는 것으로 검토되었다.

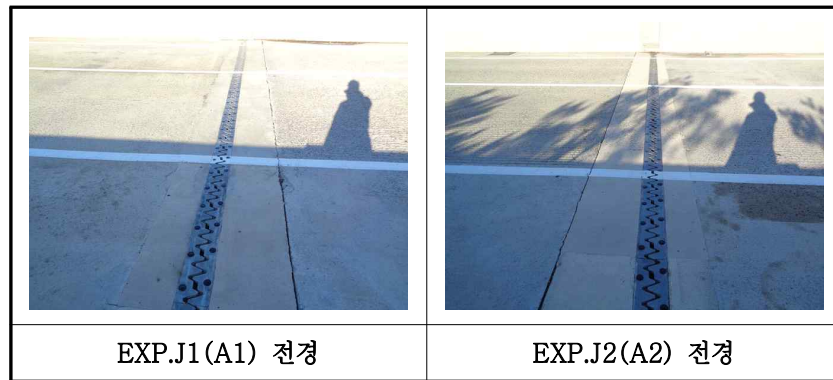
【사진 39.3.14】 신축이음장치 전경

- 신축이음 현장조사 결과 A2 신축이음장치에서 후타재 균열(0.3mm미만)이 조사되었다.

- 신축이음에 발생한 후타재 균열은 차량 통행하중 및 충격, 콘크리트 열화 등으로 인한 손상으로 판단되며, 표면처리를 실시하는 등 유지관리가 필요하다. 공용시 본체에서는 차량 통행으로 인한 분산먼지, 우수에 의한 갯길측 체수 등에 의한 이물질퇴적, 본체 부식 등의 손상이 추가 발생할 가능성이 있으므로, 주기적인 정비를 통한 유지관리가 필요하다.

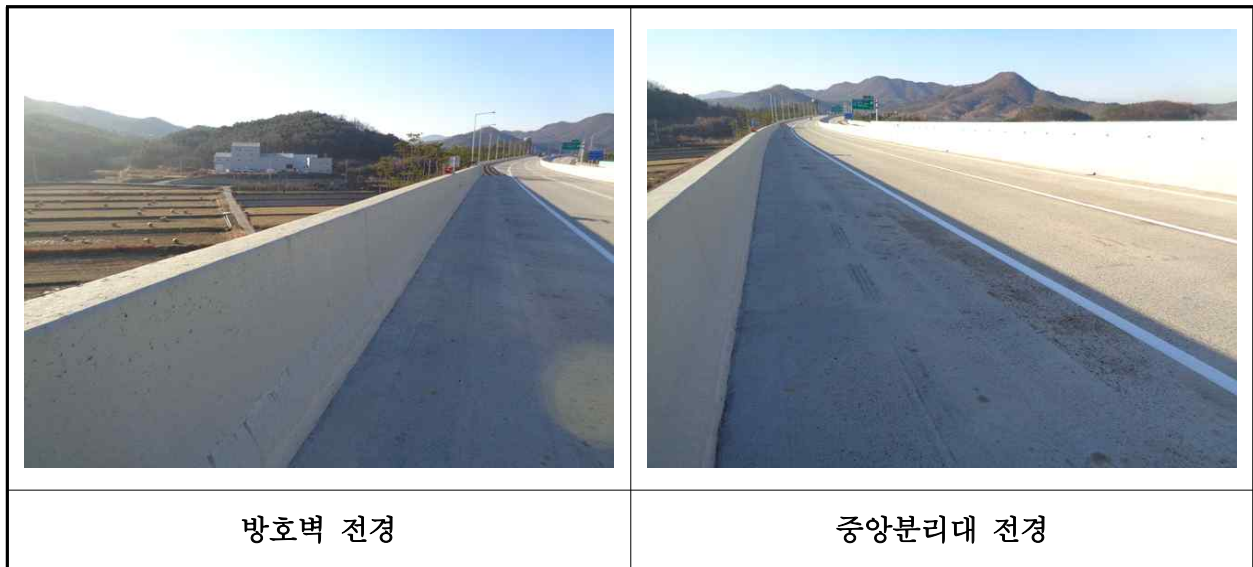
방호벽 전경

중앙분리대 전경

- 방호벽에 대한 현장조사 결과, 전반적으로 양호하나 일부구간 국부적으로 균열(폭0.3mm) 및 백태 손상이 조사되었다.

- 방호벽에 발생한 균열 및 균열부 백태는 초기 건조수축, 공용기간 증가, 우수유입 등에 의한 손상으로 내구성확보를 위한 주입보수를 실시하여야 할 것으로 판단된다.

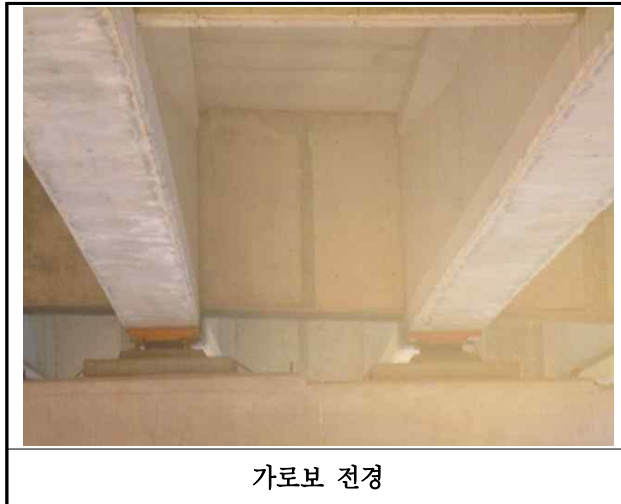
【사진 39.3.24】 가로보 전경

- 가로보에 대한 현장조사 결과, 박리 및 박락, 철근노출 손상이 확인되었다.

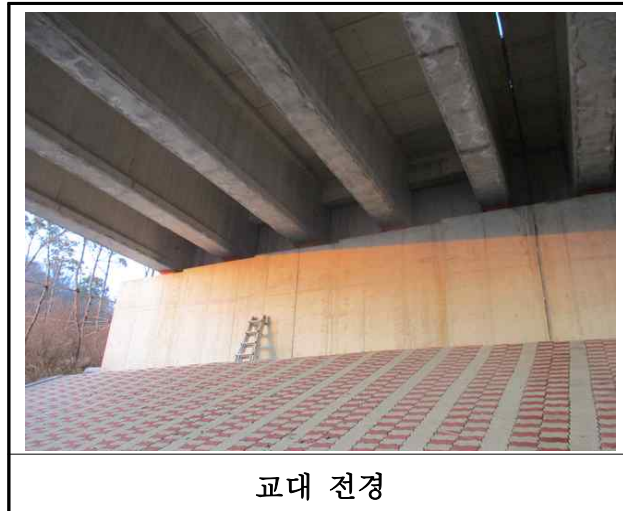
【사진 39.3.25】 교대 전경

- 교대 A1, A2에 대한 외관조사 결과 균열(폭0.3mm미만), 박리, 조인트부 실란트 손상, 누수흔적 등이 발생한 것으로 조사되었다.

- 교대에 발생한 균열의 경우 폭 0.3mm미만의 경미한 표면균열로, 건조수축 및 온도변화 등에 의한 손상으로 추정된다. 기 발생한 손상부의 경우 손상의 진전 방지를 위한 표면보수 등의 조치가 필요할 것으로 판단된다.
- 교대에 신축이음을 통한 우수유입으로 인한 누수흔적이 조사되었고, 손상부는 주기적인 점검을 통한 손상의 진전여부 확인 후 진전시 신축이음과 연계한 보수, 표면보수 등의 유지관리가 요구된다.

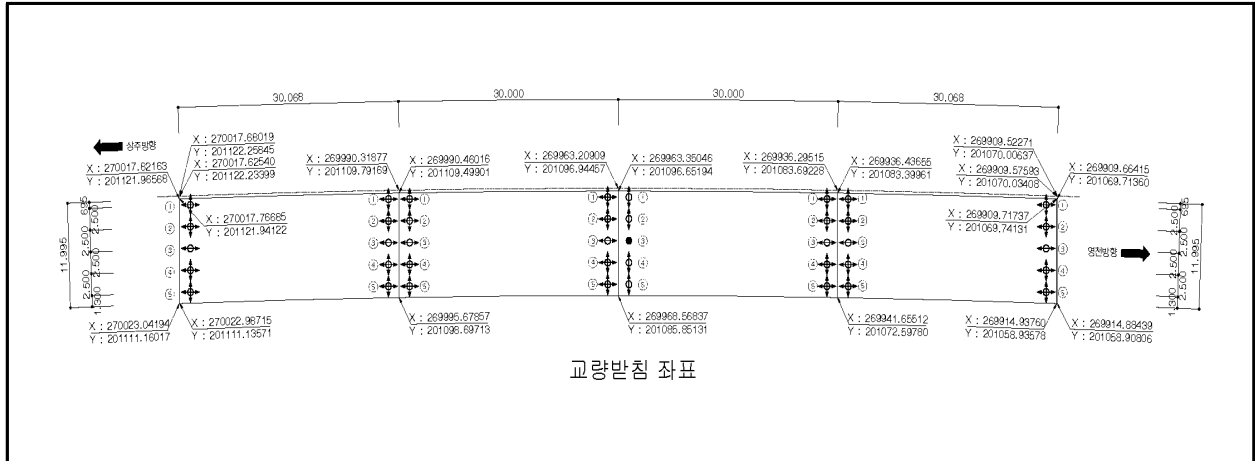
【그림 39.3.3】 교량받침 배치도

- 내포교의 받침은 고무받침으로 총 40개가 설치되어 있으며, 받침장치의 순번은 한국도로공사 집중점검세부시행 방법에 따라 번호를 부여하여 현장조사를 수행하였다.

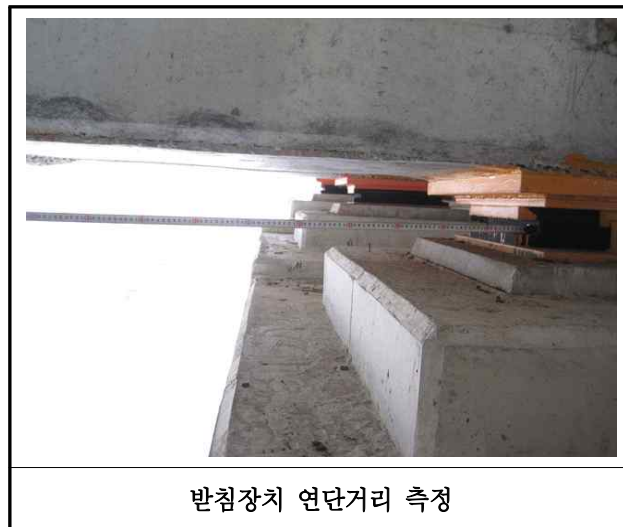
【사진 39.3.30】 교량받침장치 연단거리측정

- 연단거리 측정 결과, 전 개소 모두 실측 연단거리가 계산 연단거리를 상회하고 있는 것으로 측정되어 설계기준을 만족하고 있는 것으로 검토되었다.

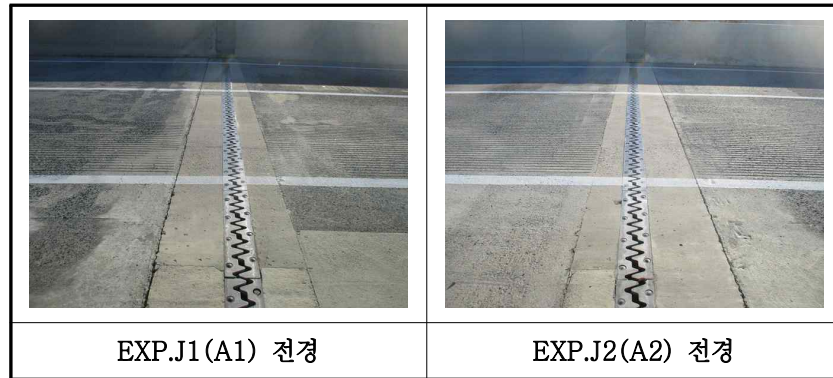
【사진 39.3.32】 신축이음장치 전경

- 신축이음 현장조사 결과 후타재 균열(0.3mm미만)이 조사되었다.

- 신축이음에 발생한 후타재 균열은 차량 통행하중 및 충격, 콘크리트 열화 등으로 인한 손상으로 판단되며, 표면처리를 실시하는 등 유지관리가 필요하다. 공용시 본체에서는 차량 통행으로 인한 분산먼지, 우수에 의한 갓길측 체수 등에 의한 이물질퇴적, 본체 부식 등의 손상이 추가 발생할 가능성이 있으므로, 주기적인 정비를 통한 유지관리가 필요하다.

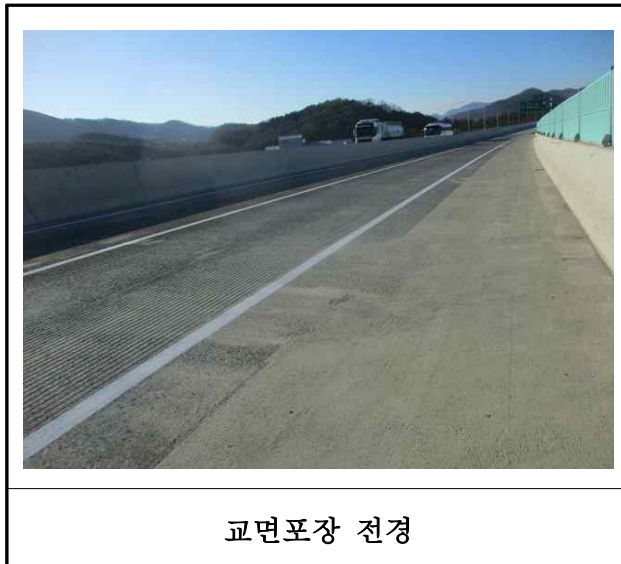
【사진 39.3.35】 교면포장 전경

- 현장조사 결과 본선 일부구간 망상균열과 A1, A2측 접속도로구간에서 포장면 파손이 조사되었다.

- 교면포장에 발생한 망상균열은 건조수축, 중차량 반복통행, 공용기간 증가 등의 복합적인 원인으로 인한 손상으로 판단되며, 파손 손상과 더불어 차량의 주행성 확보를 위해 단면보수 및 재포장 등의 조치가 요망된다.

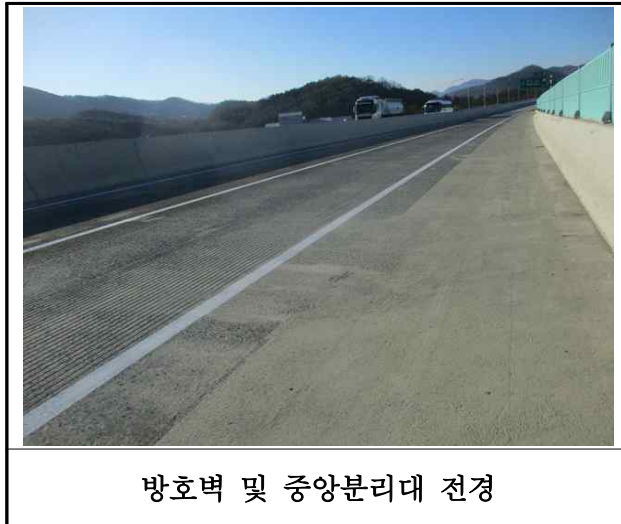
【사진 39.3.39】 방호벽 및 중앙분리대 전경

- 방호벽에 대한 현장조사 결과, 기존 손상인 균열 및 백태 등이 조사되었다.

- 방호벽 외관조사 결과, 현재 손상이 없는 양호한 상태이며, 주기적인 점검을 통한 손상의 발생 여부 확인 등의 유지관리가 요구된다.

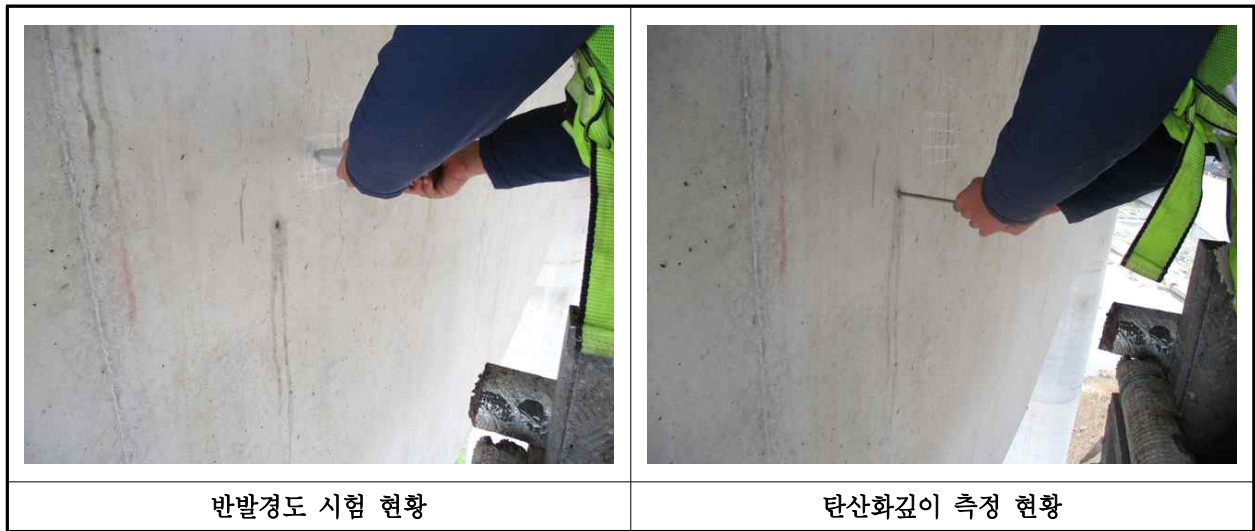
【사진 39.4.1】 콘크리트 내구성조사 현황

콘크리트 강도 등 시공정밀도 검증이 필요한 재료시험은 내구성 시험의 정확한 값을 얻기 위하여 접근성이 용이하고 콘크리트의 요철 및 곰보자국 등을 피하여 외관상 양호한 곳을 선정하여 내구성 시험을 실시하였다.

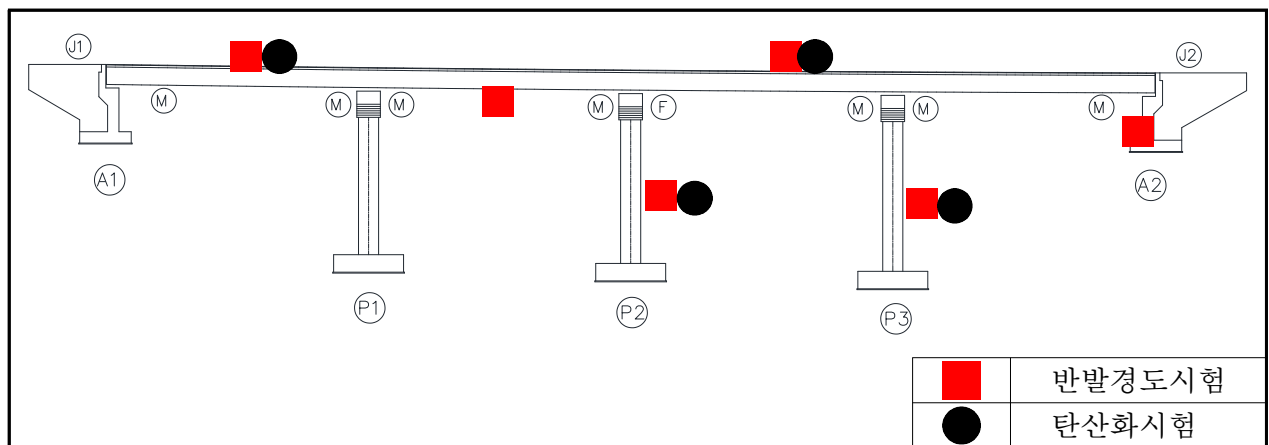
【그림 39.4.1】 상주방향 콘크리트 내구성조사 위치도

측정결과, 상부구조 탄산화깊이는 5.0mm, 하부구조 탄산화깊이는 7.0~8.0mm로 측정되었으며, 잔여깊이가 30mm이상을 확보하고, 세부지침 지침기준 "a"로 평가 되어 탄산화에 따른 철근의 부식발생 영향은 없는 것으로 판단된다.

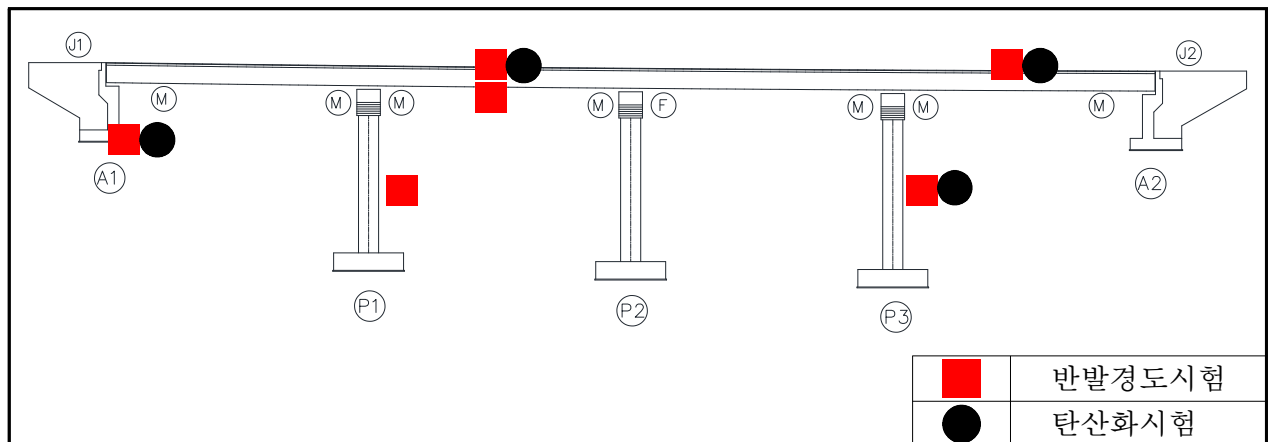
【그림 39.4.2】 영천방향 콘크리트 내구성조사 위치도

측정결과, 상부구조 탄산화깊이는 4.0~4.5mm, 하부구조 탄산화깊이는 6.0~7.0mm로 측정되었으며, 잔여깊이가 30mm이상을 확보하고, 세부지침 지침기준 "a"로 평가 되어 탄산화에 따른 철근의 부식발생 영향은 없는 것으로 판단된다.
