## 40. 반정교

### 40.1 시설물의 개요

본 시설물은 경상북도 영천시 북안면 반계리(상주영천고속도로 93.728~94.093km)에 위치한 교량으로 총 연장 365.0m, 폭 24.3m로 시공되어 있다.

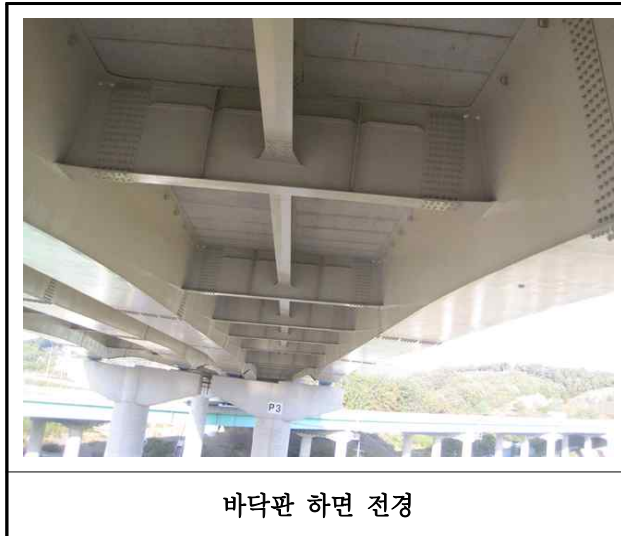
【사진 40.3.2】바닥판하면 전경

- 반정교는 총 7경간으로 이루어져 있으며, 연장은 L=365.0m 폭 24.3m로 바닥판은 철근콘크리트로 시공되어있다.
- 바닥판하면에 대한 현장조사는 점검차를 이용한 근접조사를 실시하였다.

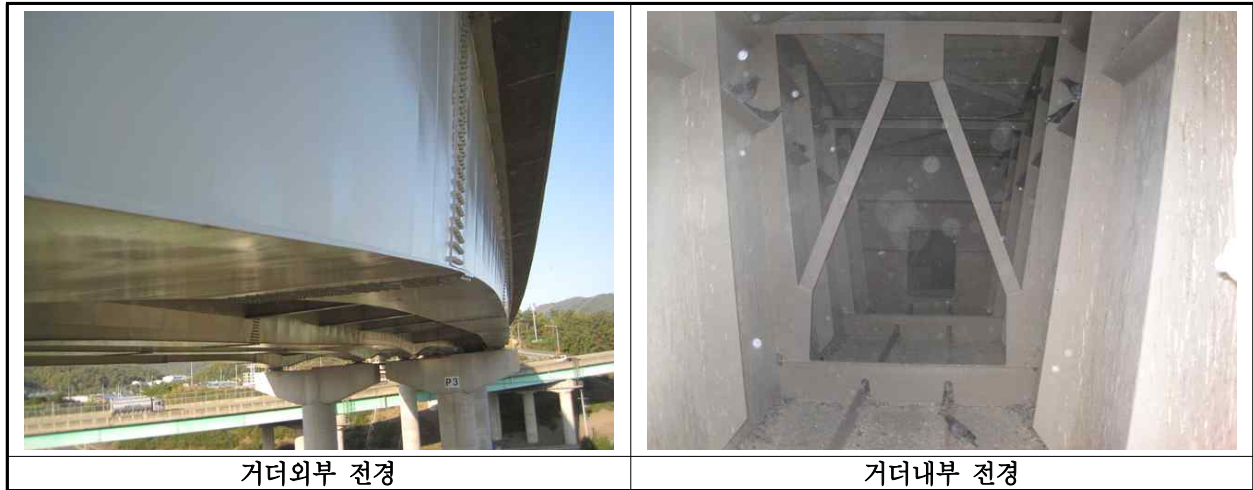
【사진 40.3.4】 거더 전경

- 거더에 대한 현장조사 결과 특기할 만한 손상이 없는 양호한 상태이다.

- 거더 내·외부는 현재 손상이 없는 양호한 상태이며, 추후 주기적인 점검을 통한 손상의 발생 여부 파악 등의 유지관리가 필요할 것으로 판단된다.

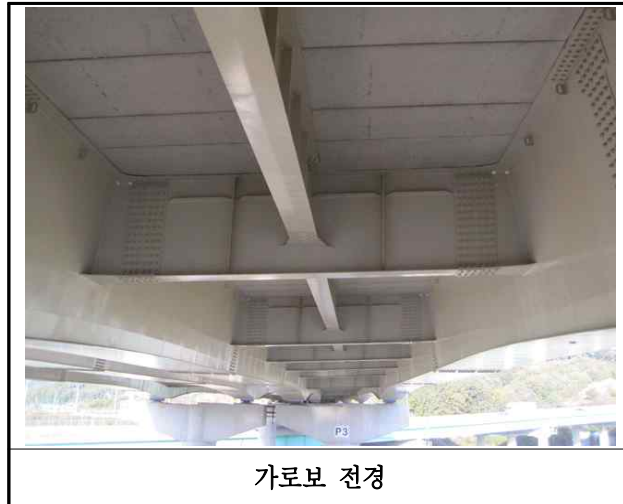
【사진 40.3.5】 가로보 전경

- 가로보에 대한 현장조사 결과, 손상이 없는 양호한 상태로 확인되었다.

- 가로보는 현재 손상이 없는 양호한 상태이며, 주기적인 점검을 통한 손상의 발생여부 확인 등의 유지관리가 요구된다.

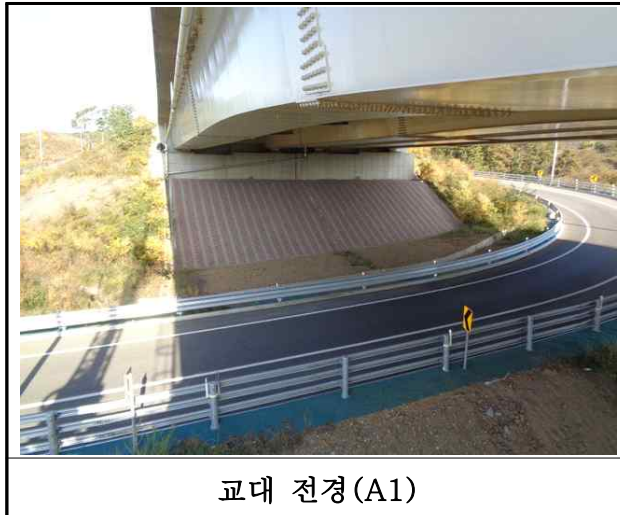
【사진 40.3.6】 교대 전경

- 교대에 대한 외관조사 결과 망상균열 및 누수흔적, 조인트부 실란트 이격이 발생한 것으로 조사되었다.

- 발생한 망상균열은 초기 건조수축에 의한 균열로 표면처리 등의 조치가 필요하며, 발생한 파손은 외부 충격에 의한 손상으로 단면보수 등의 조치가 요구된다.
- 누수흔적의 경우 신축이음을 통한 우수유입으로 인한 것으로 신축이음과 연계한 보수가 요구된다.

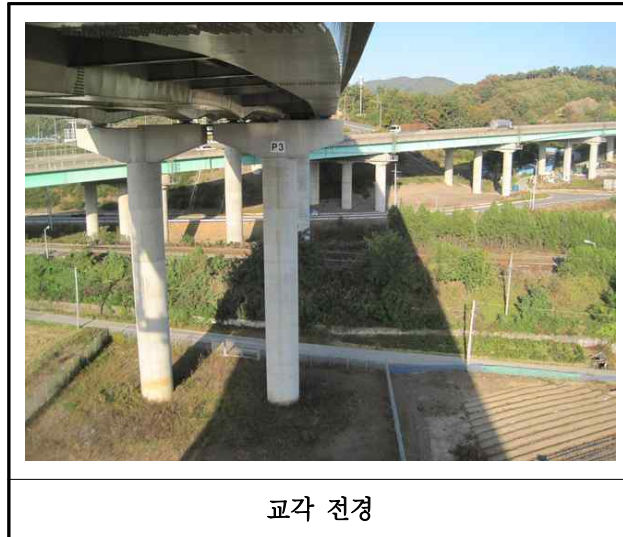
【사진 40.3.8】 교각 전경

- 교각에 대한 현장조사 결과, 균열(폭0.3mm미만), 콘크리트 박리 및 박락, 재료분리, 코핑상면 페콘크리트 퇴적 등이 조사되었다.

- 교각 코핑부에 발생한 균열은 건조수축, 온도변화, 거푸집 조기탈형 등의 복합적인 원인에 의한 비구조적 소수의 미세균열로서 표면보수를 실시하여 내구성을 확보가 바람직할 것으로 판단된다.
- 박리 및 박락, 재료분리는 시공미흡에 의한 손상으로 판단되며, 단면보수 등 유지관리가 필요하다.

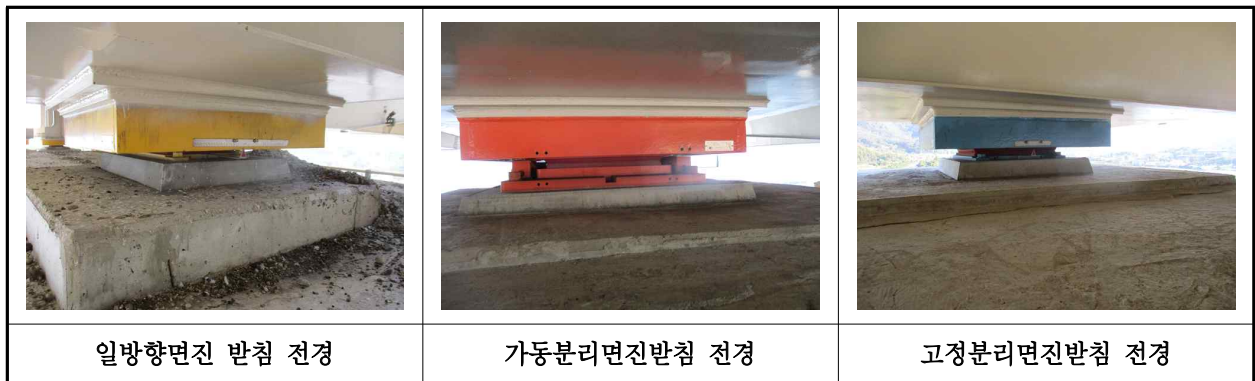
【사진 40.3.10】 교량받침 전경

- 교량받침 조사결과, 무수축물탈 균열, 박리 및 박락, 받침콘크리트 균열 등이 조사되었다.

- 무수축물탈 및 반침 콘크리트 균열은 건조수축, 온도변화, 거푸집 조기탈형 등의 복합적인 원인에 의한 비구조적 소수의 미세균열로서 표면보수를 실시하여 내구성을 확보가 바람직할 것으로 판단된다.

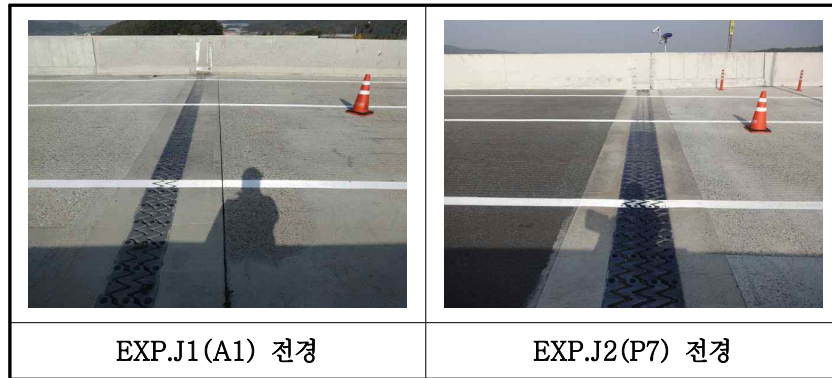
【사진 40.3.14】 신축이음장치 전경

- 신축이음 현장조사 결과 본체 이물질퇴적, 후타재 균열(0.3mm미만) 및 접속부 이격, 차수판 볼트 탈락 등이 조사되었다.

- 신축이음에 발생한 후타재 균열은 차량 통행하중 및 충격 등으로 인한 손상으로 판단되며, 손상의 진전시 일괄보수를 실시하는 유지관리가 필요하다.
- 신축이음부에 설치된 차수판의 경우 우수차단을 위한 시설로 현재 일부구간 거더의 신축작용 및 공용기간 증가에 의한 앵커 및 볼트 탈락이 조사되었다. 기 발생한 손상부의 경우 진전방지를 위한 재설치 등의 조치가 요망된다.

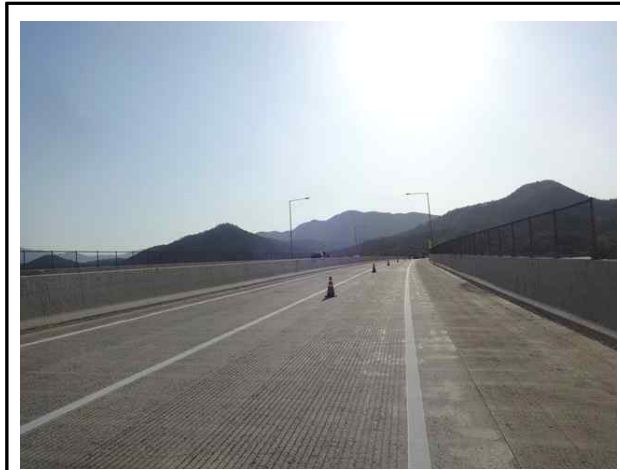
【사진 40.3.17】 교면포장 전경

- 현장조사 결과 전구간 포장부 망상균열이이 조사되었다.

- 교면포장에 발생된 망상균열은 건조수축, 중차량 반복통행, 공용기간 증가 등의 복합적인 원인으로 인한 손상으로 판단되며, 손상의 진전 방지 및 차량의 주행성 확보를 위한 재포장 등의 조치가 요망된다.

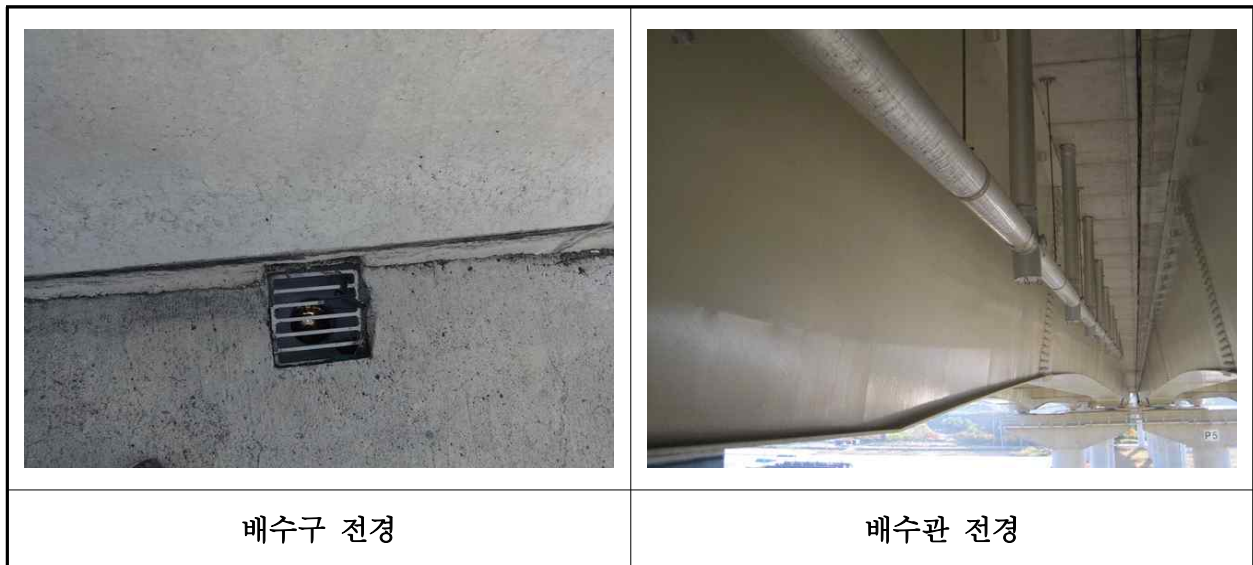
【사진 40.3.19】 배수시설 전경

- 배수시설에 대한 현장조사 결과, 손상이 없는 양호한 상태이다.

- 배수구는 현재 양호한 상태이나, 공용기간 경과 및 추량통행에 의한 비산물퇴적 등의 원인으로 이물질퇴적, 그로인한 체수, 배수관 부식 등의 손상이 발생할 수 있으므로, 주기적인 정비 를 통한 유지관리가 필요하다.

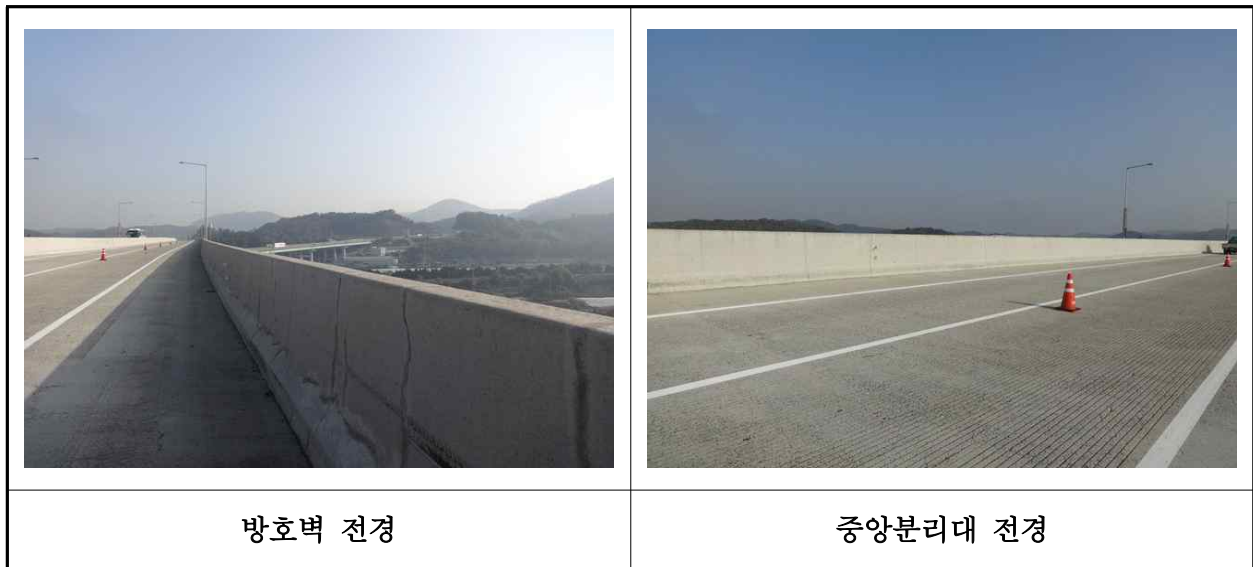
【사진 40.3.20】 방호벽 및 중앙분리대 전경

- 방호벽에 대한 현장조사 결과, 전구간 균열부 백태가 확인되었다.

- 방호벽에 발생한 균열부 백태는 건조수축에 의한 균열내부에 유입된 우수로 인하여 발생한 것으로 판단되며, 내구성확보를 위한 표면보수를 실시하여야 할 것으로 판단된다.

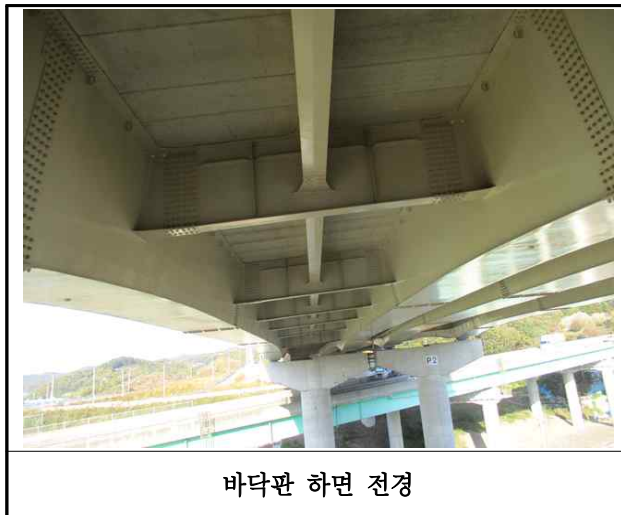
【사진 40.3.24】바닥판하면 전경

- 바닥판 하면 조사결과 전반적으로 양호한 상태이다, 다만 S1구간 캔틸레버부위에서 균열부 백태 손상이 조사되었다.

- 바닥판하면에 발생된 균열부를 통한 백태는 경미한 수준으로 내구성 확보를 위해 표면처리 등 보수를 실시하는 것이 바람직하다.

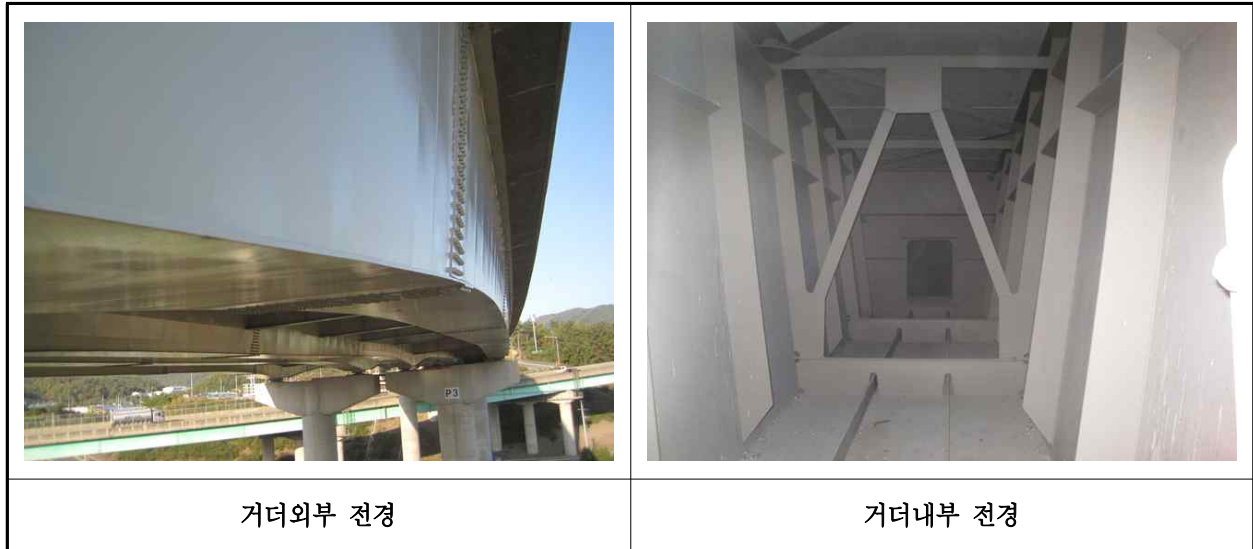
【사진 40.3.25】 거더 전경

- 거더 내·외부에 대한 현장조사 결과 전반적으로 양호하나, 거더외부 S1구간에서 변형 및 도장손상이 조사되었다.

- 조사된 강재 변형 및 도장손상은 시공시 발생한 것으로 추정되며 내구성 확보를 위해 재도장 등 보수 실시가 요구된다.

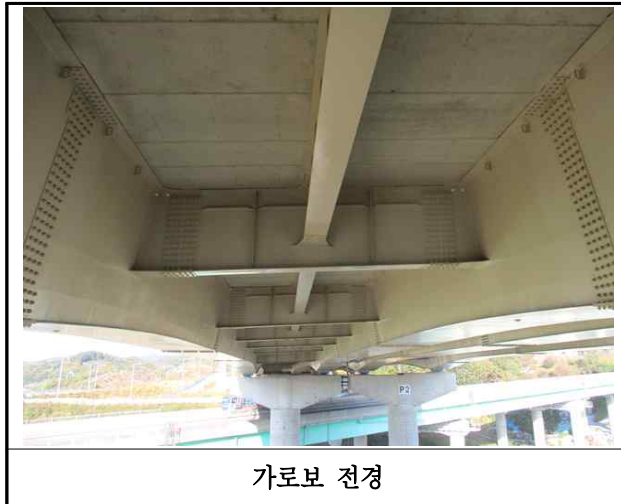
【사진 40.3.27】 가로보 전경

- 가로보에 대한 현장조사 결과, 손상이 없는 양호한 상태로 확인되었다.

- 가로보는 현재 손상이 없는 양호한 상태이며, 주기적인 점검을 통한 손상의 발생여부 확인 등의 유지관리가 요구된다.

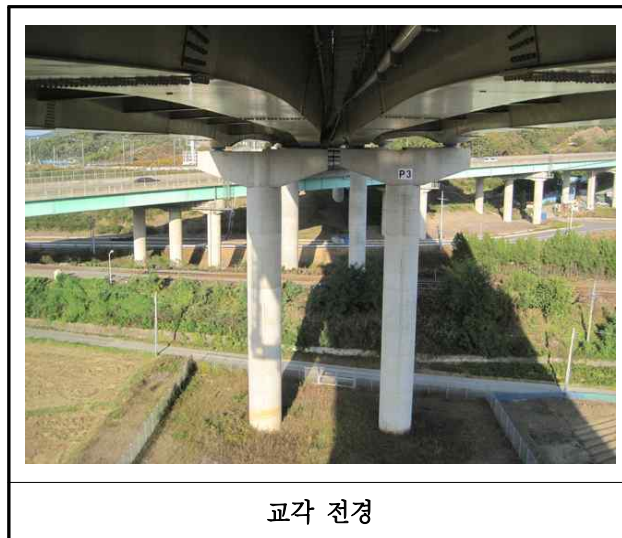
【사진 40.3.30】 교각 전경

- 교각에 대한 현장조사 결과, 균열(폭0.3mm미만), 콘크리트 파손 및 박락 등이 조사되었다.

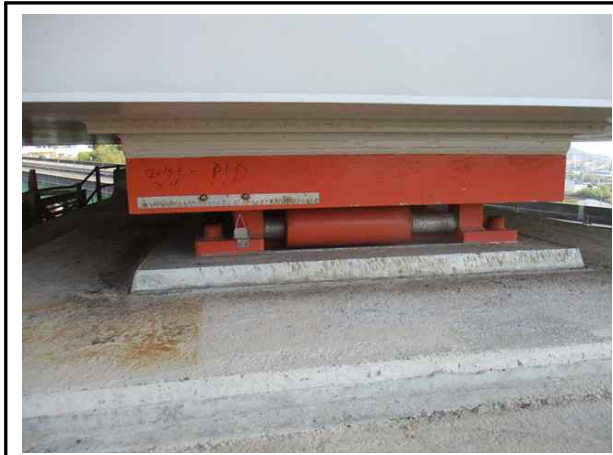
【사진 40.3.35】 교량받침 이동량 상태

가동받침은 상부구조의 온도변화, 처짐 콘크리트의 크리프 및 건조수축 등에 의해 생기는 이동량에 대해서 여유를 가져야 한다.

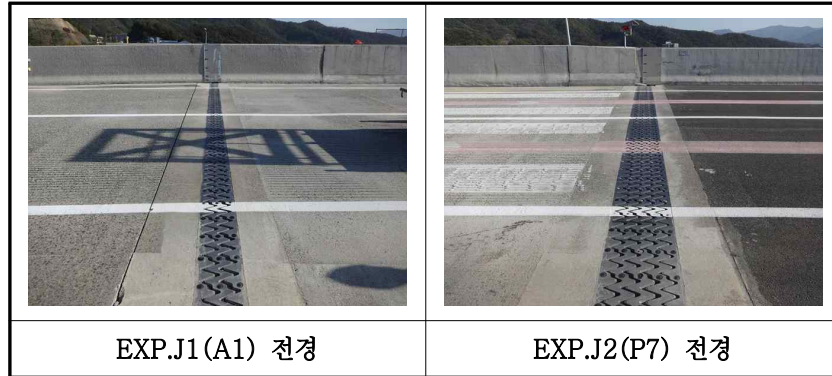
【사진 40.3.36】 신축이음장치 전경

- 신축이음 현장조사 결과 후타재 균열 및 파손, 차수판 볼트 탈락 등이 조사되었다.

- 신축이음에 발생한 후타재 균열 및 파손은 차량 통행하중 및 충격 등으로 인한 손상으로 판단되며, 내구성 확보를 위해 표면처리 및 단면보수가 필요하다.
- 신축이음부에 설치된 차수판의 경우 우수차단을 위한 시설로 현재 일부구간 거더의 신축작용 및 공용기간 증가에 의한 앵커 및 볼트 탈락이 조사되었다. 기 발생한 손상부의 경우 진전방지를 위한 재설치 등의 조치가 요망된다.

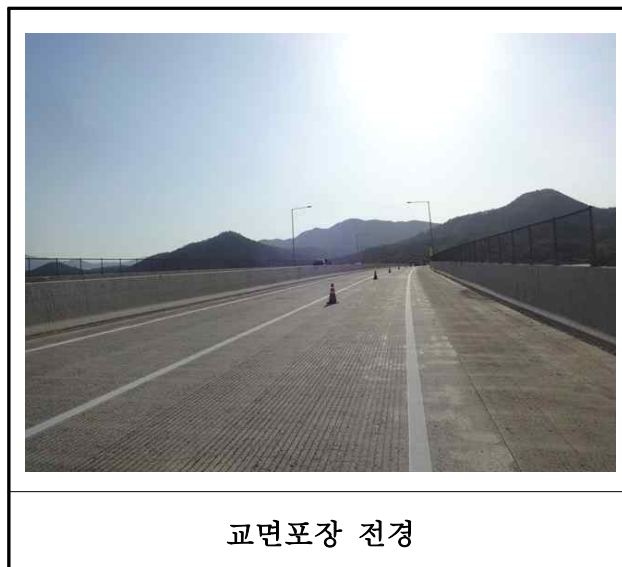
【사진 40.3.39】 교면포장 전경

- 현장조사 결과 전구간 포장부 망상균열 및 재료분리가 조사되었다.

- 교면포장에 발생한 망상균열 및 재료분리는 건조수축, 중차량 반복통행, 공용기간 증가 등의 복합적인 원인으로 인한 손상으로 판단되며, 손상의 진전 방지 및 차량의 주행성 확보를 위한 재포장 등의 조치가 요망된다.

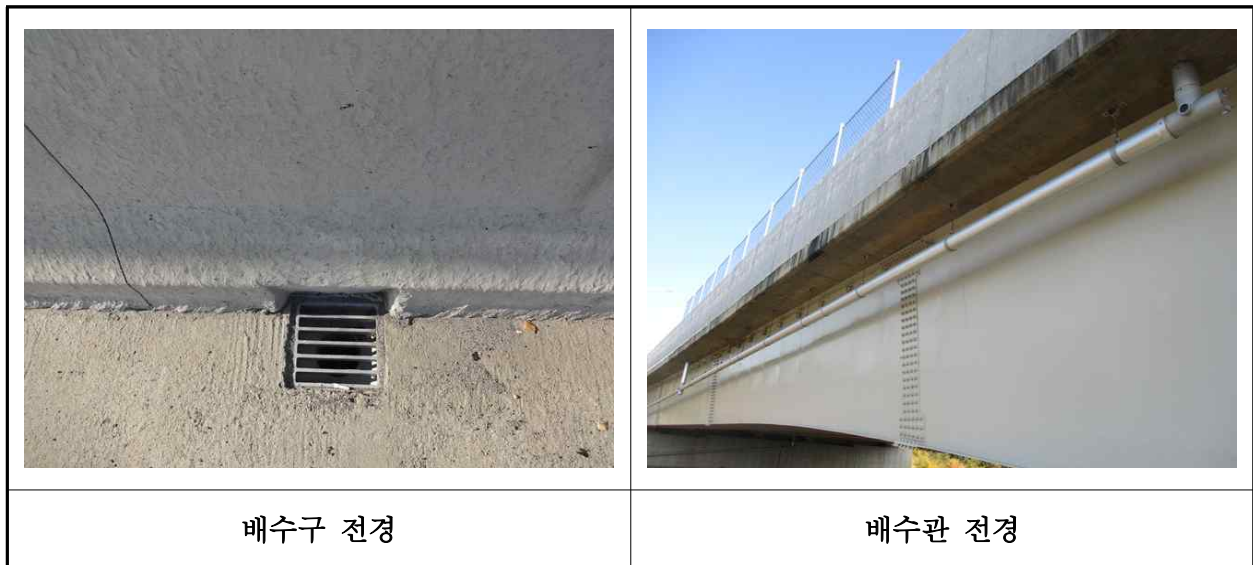
【사진 40.3.41】 배수시설 전경

- 배수시설에 대한 현장조사 결과, 손상이 없는 양호한 상태이다.

- 배수구는 현재 양호한 상태이나, 공용기간 경과 및 추량통행에 의한 비산물퇴적 등의 원인으로 이물질퇴적, 그로인한 체수, 배수관 부식 등의 손상이 발생할 수 있으므로, 주기적인 정비 를 통한 유지관리가 필요하다.

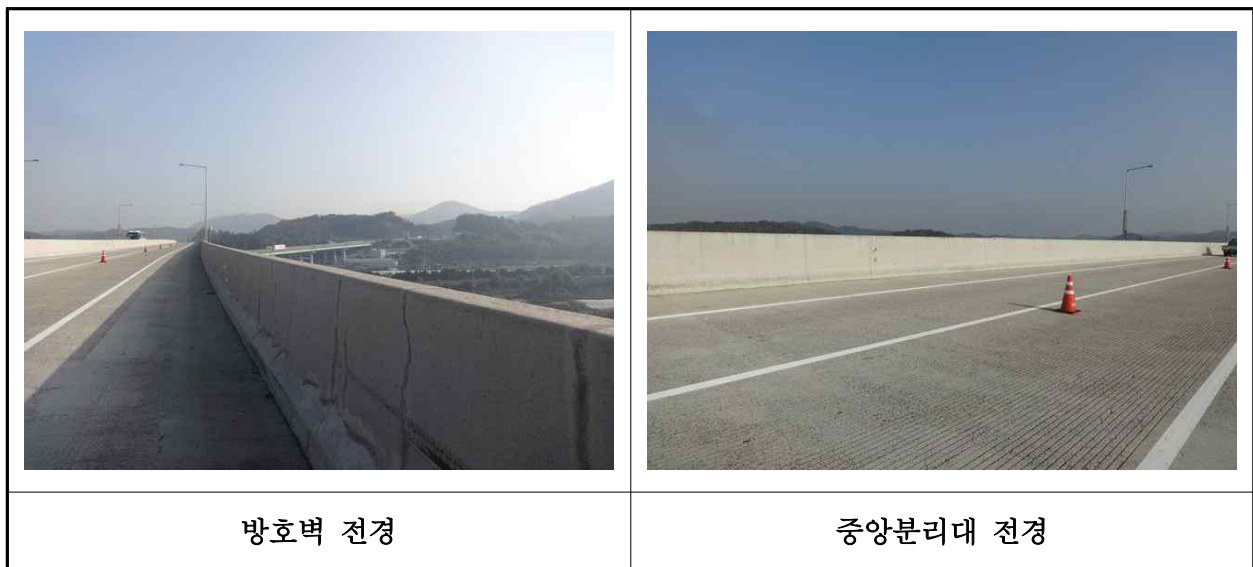
【사진 40.3.42】 방호벽 및 중앙분리대 전경

- 방호벽에 대한 현장조사 결과, S1구간에서 균열부 백태가 확인되었다.

- 방호벽에 발생한 균열부 백태는 건조수축에 의한 균열내부에 유입된 우수로 인하여 발생한 것으로 판단되며, 내구성확보를 위한 표면보수를 실시하여야 할 것으로 판단된다.

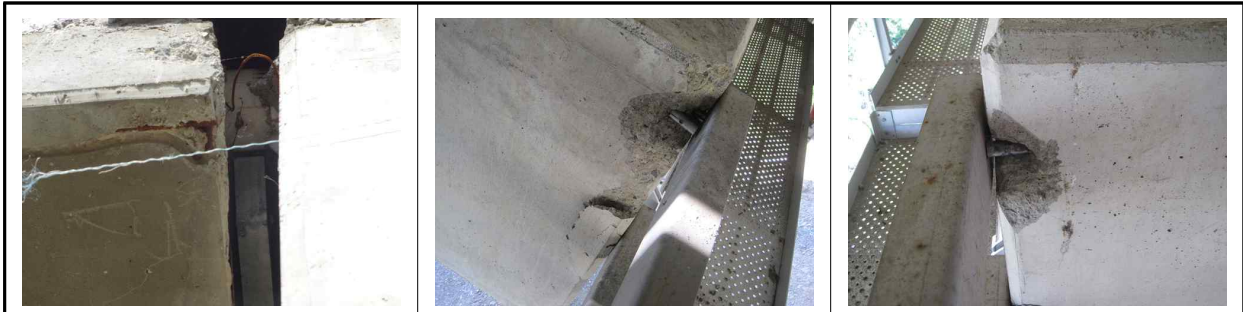
- ① 바닥판하면 콘크리트 박락 및 철근노출 등 -진전 여부 확인
- ② 하부구조 박리 파손 등 - 진전 여부 확인
- ③ 점검시설 앵커볼트 노출부 - 진전 여부 확인
