## **42. 영천JCT R-B교**

### 42.1 시설물의 개요

본 시설물은 경상북도 영천시 북안면 임포리(상주영천고속도로 영천JCT)에 위치한 교량으로 총 연장 200.0m, 폭 12.6m로 시공되어 있다.

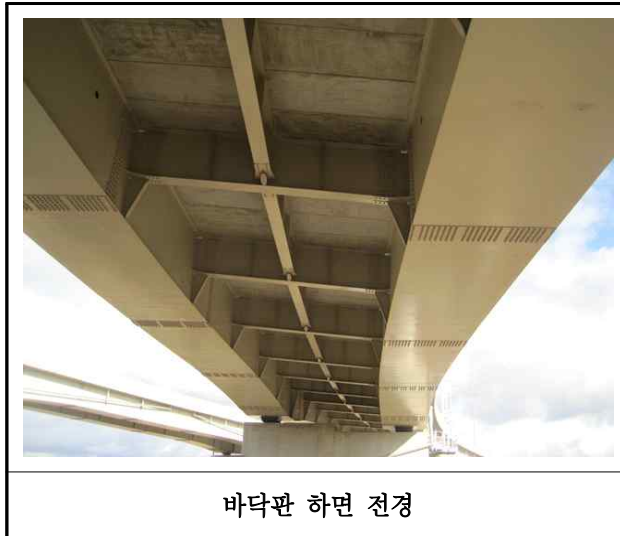
【사진 42.3.2】바닥판하면 전경

- 바닥판 하면 조사결과 전반적으로 양호한 상태이다, 다만 S4구간 캔틸레버부위에서 경미한 백태 손상이 조사되었다.

- 바닥판하면 캔틸레버부에 발생한 백태는 균열부를 통한 우수침투가 주된 원인으로 내구성 확보를 위한 표면처리 등 유지관리가 필요하다.

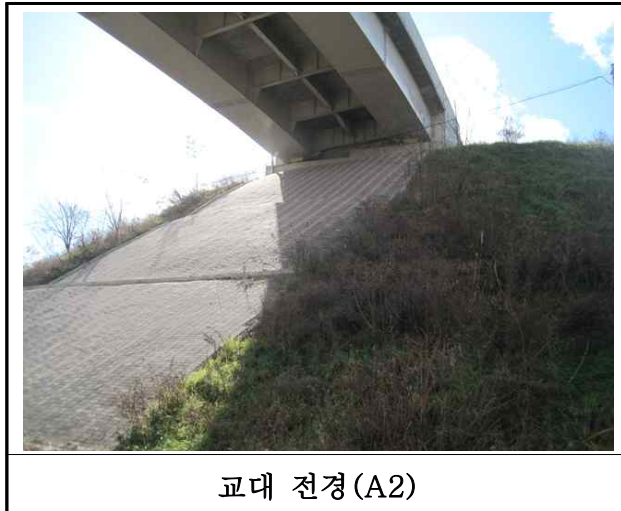
【사진 42.3.6】 교대 전경

- 교대에 발생한 박리 및 박락 손상은 시공당시 충격, 시공미흡에 의한 손상으로 판단되며, 단면보수 등 유지관리가 필요하다.

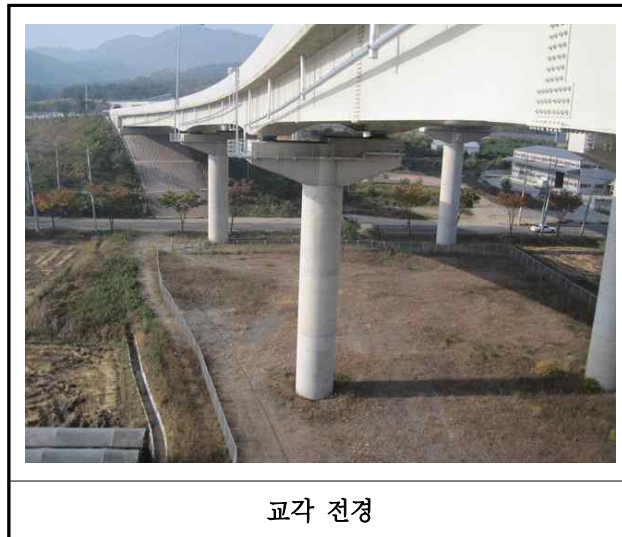
【사진 42.3.8】 교각 전경

- 교각에 대한 조사 결과, 균열(폭0.3mm내·외), 박리, 재료분리, 백태 등이 조사되었다.

- 교각 코핑부에 발생한 균열은 건조수축, 온도변화, 거푸집 조기탈형 등의 복합적인 원인에 의한 균열로 구조물의 안전성에는 영향을 미치는 수준은 아니나, 내구성 확보를 위해 표면처리, 주입보수 등 보수가 요구되며, 보수 후에도 균열 폭 및 길이 증가 여부에 대한 주의관찰이 필요하다.
- 박리 및 재료분리는 시공미흡에 의한 손상으로 판단되며, 단면보수 등 유지관리가 필요하다.

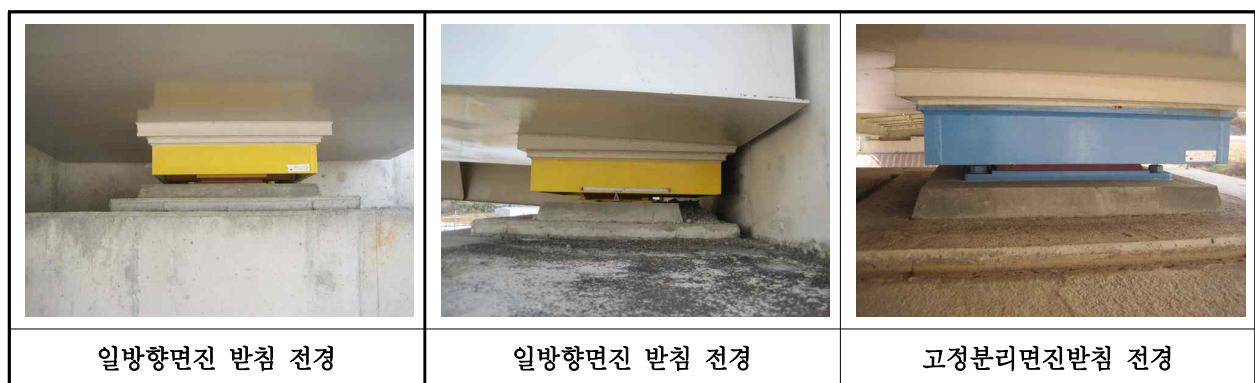
【사진 42.3.10】 교량받침 전경

- 교량받침 조사결과, 무수축물탈 균열 및 박리, 플레이트 부식 등이 조사되었다.

- 무수축물탈 균열은 건조수축, 온도변화 등의 복합적인 원인에 의한 비구조적 소수의 미세균열로서 표면보수를 실시하고, 박리 및 플레이트 부식에 대해서는 단면보수, 채도장 등을 실시하는 것이 바람직할 것으로 판단된다.

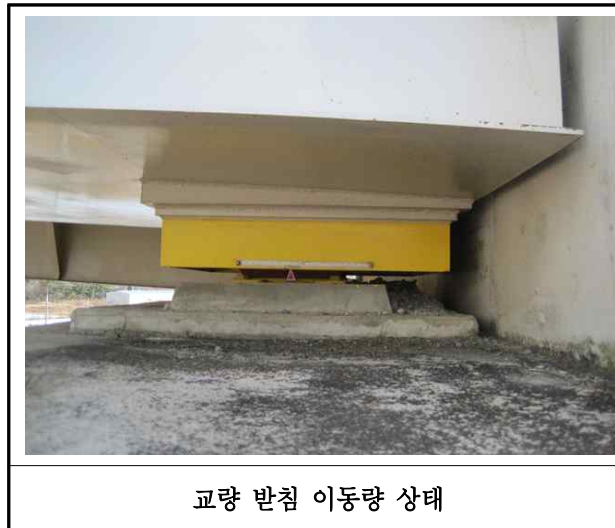
【사진 42.3.13】 교량받침 이동량 상태

가동받침은 상부구조의 온도변화, 처짐 콘크리트의 크리프 및 건조수축 등에 의해 생기는 이동량에 대해서 여유를 가져야 한다.

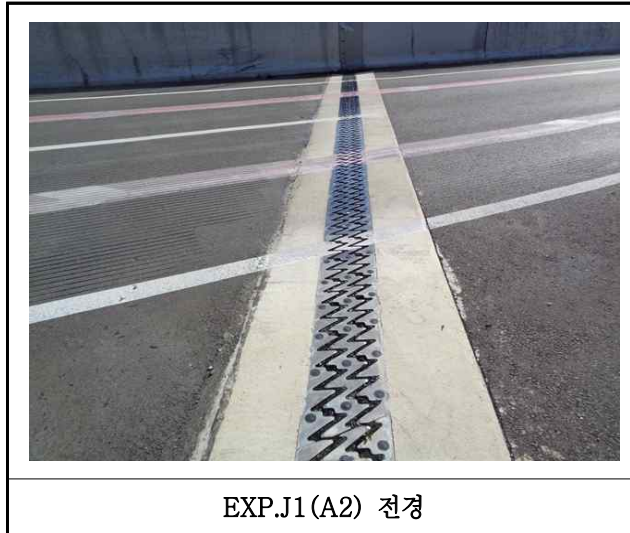
【사진 42.3.14】 신축이음장치 전경

- 신축이음 현장조사 결과 후타재 균열(0.3mm미만), 차수관 볼트탈락 등이 조사되었다.

- 신축이음에 발생한 후타재 균열은 차량 통행하중 및 충격 등으로 인한 손상으로 판단되며, 손상의 진전시 일괄보수를 실시하는 유지관리가 필요하다.
- 차수판의 경우 우수차단을 위한 시설로 현재 일부구간 거더의 신축작용 및 공용기간 증가에 의한 앵커 및 볼트 탈락이 조사되었다. 기 발생한 손상부의 경우 진전 방지를 위한 재설치 등의 조치가 요망된다.

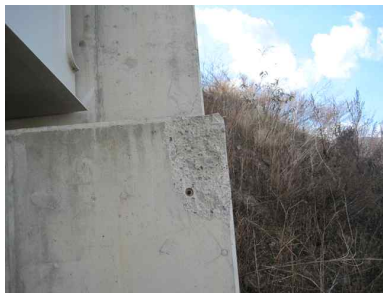
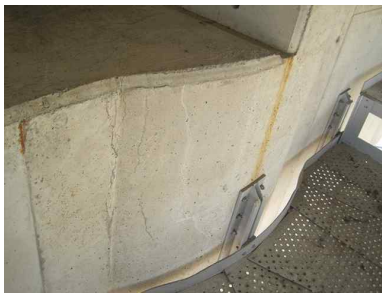
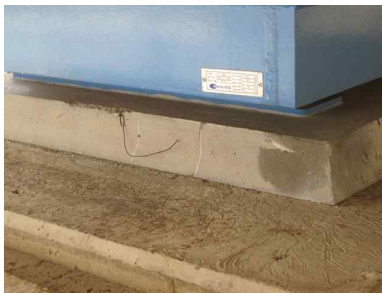
| <p>① 하부구조 균열(0.3mm), 단면손상 등 - 진전 여부 확인<br/> ② 교량받침 무수축물탈 균열 등 -진전 여부 확인</p> | | |
