## 4. 불로터널(상주,영천)

### 4.1 시설물의 개요

본 시설물은 경상북도 군위군 효령면 중구리(상주영천고속도로 39.260~39.750km)에 위치한 터널로서 총 연장 475.0m(상주), 490.0m(영천), 폭 10.3m, 높이 6.47m로 시공되어 있다.

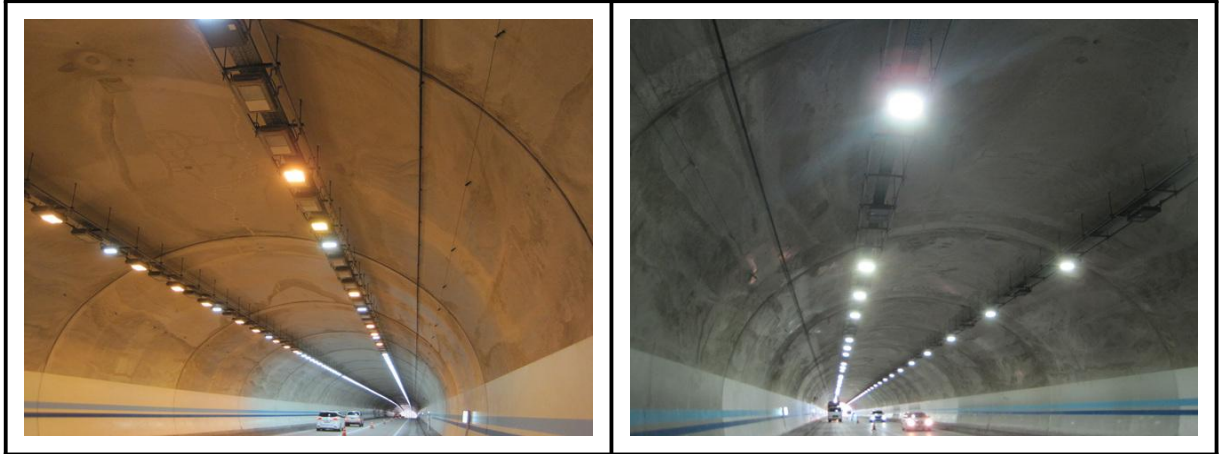
【사진 4.3.1】 라이닝 천단부 전경

- 천단부는 균열 및 재균열( $cw=0.2mm$ ), 조인트부 들뜸, 표면불량이 발생된 것으로 조사되었다.

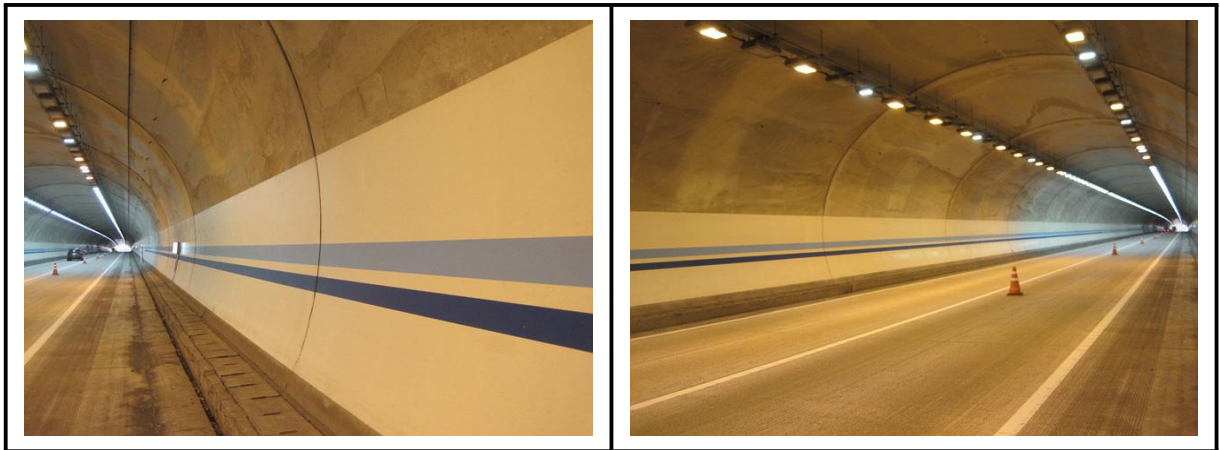
【사진 4.3.3】 라이닝 측벽부 전경

- 측벽부는 균열( $cw=0.2mm$ ), 박락이 국부적으로 발생한 것으로 조사되었다.

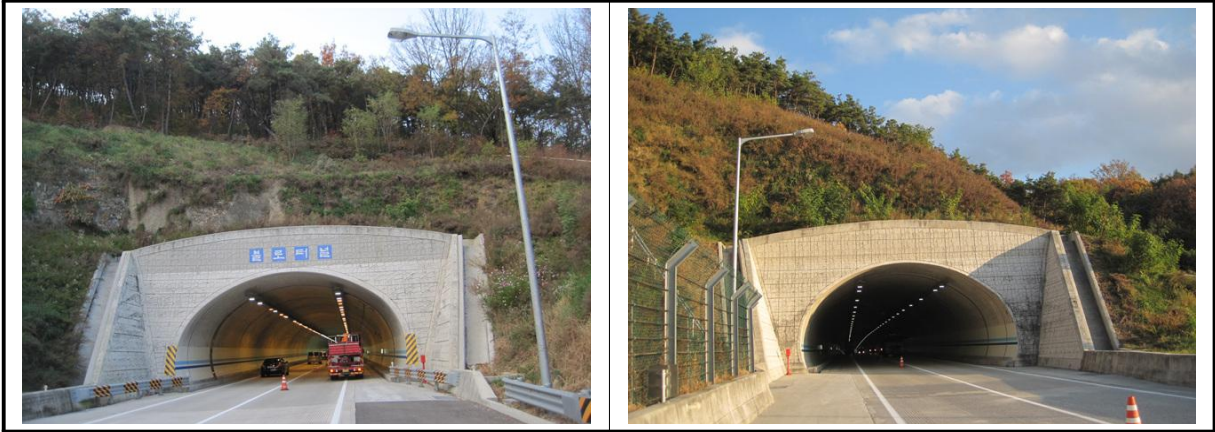
【사진 4.3.5】 갯문 전경

갯문 외관조사 결과 시·중점측 모두 손상이 없는 양호한 상태인 것으로 확인되었다.

개문의 경우 시·중점측 모두 손상이 없는 양호한 상태로 조사되었으며, 추후 주기적인 점검을 통한 손상의 발생 여부 파악 등의 유지관리가 필요할 것으로 판단된다.

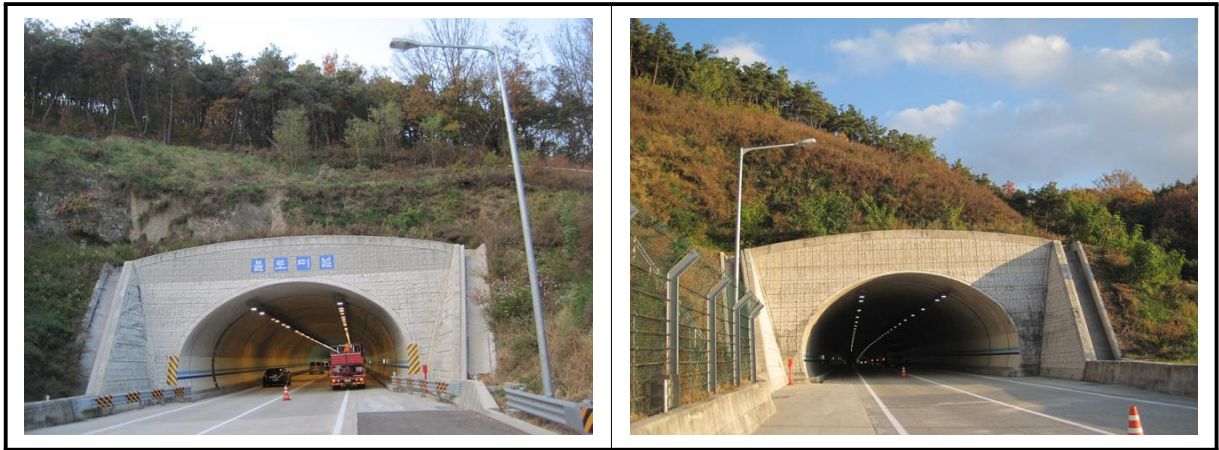
【사진 4.3.7】 사면 전경

사면 외관조사 결과, 터널 주변 사면에 초본류 및 목본류의 식생상태는 양호하며, 사면의 슬라이딩, 토사유실 및 침식, 낙석, 식생부족 등의 손상이 없는 전반적으로 양호한 상태로 조사되었다.

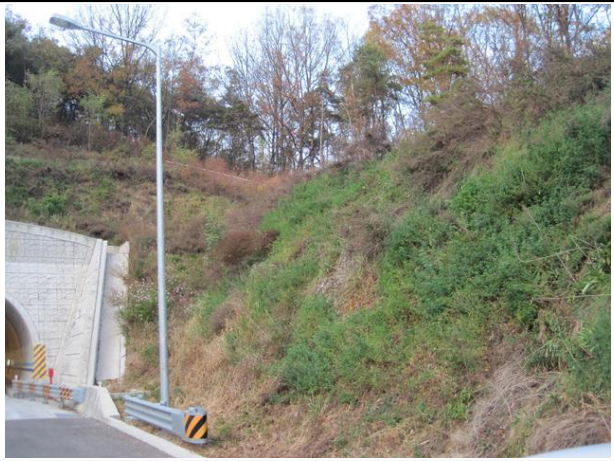
| 현 황 | 시점측 사면 상태양호 | 현 황 | 종점측 사면 상태양호 |

현재 사면의 경우 슬라이딩, 토사유실 및 침식, 낙석, 식생부족 등의 손상이 없는 전반적으로 양호한 상태로 조사되었으며, 추후 주기적인 점검을 통한 유지관리를 실시하여 현재 상태를 유지하는 것이 바람직 할 것으로 판단된다.

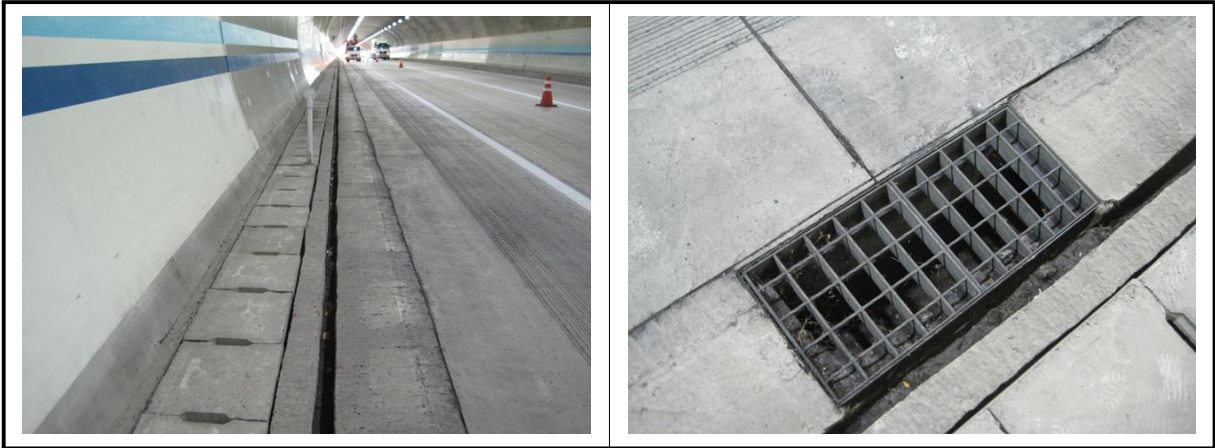
【사진 4.3.9】 공동구 및 배수시설 전경

공동구 및 배수시설 외관조사 결과, 일부구간 균열( $cw=0.3\text{mm}$ 내·외), 이격, 덮개 파손 및 박락이 조사되었으며, 배수시설의 경우 손상이 없는 양호한 상태인 것으로 조사되었다.

공동구에 일부 발생된 균열 및 이격의 경우 시공미흡, 건조수축 및 온도변화 등에 의한 손상으로 판단되며, 손상의 진전 방지를 위한 표면처리, 주입보수 등의 조치가 요망된다. 또한 일부구간 발생된 덮개 파손 및 덮개 박락의 경우 공용중 외부충격에 의한 손상으로 판단되며, 공동구의 경우 구조물에 대한 도보점검시 점검자의 통행로로 이용되므로 점검자의 안전 확보를 위한 덮개 재설치 등의 조치가 필요할 것으로 판단된다.

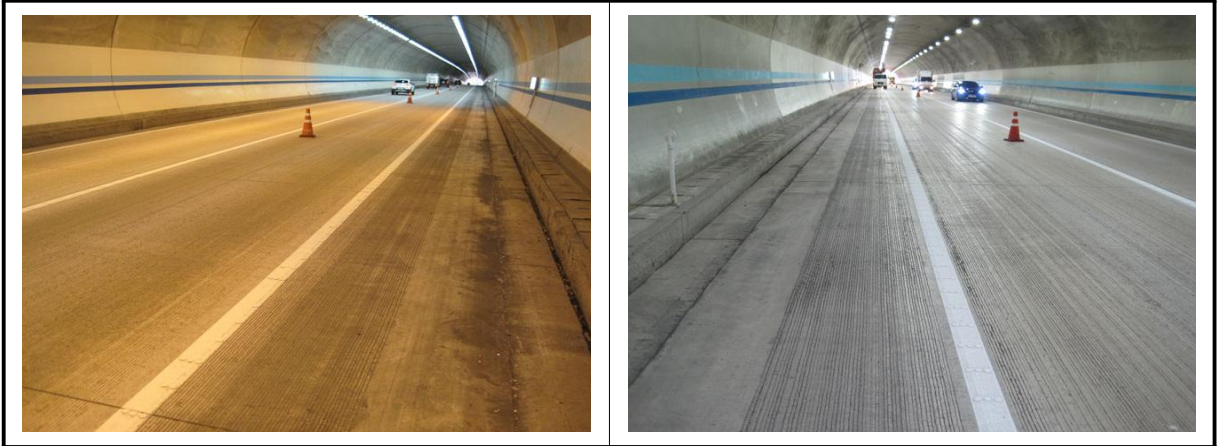
【사진 4.3.11】 포장부 전경

포장부 외관조사 결과, 일부 구간에 국부적으로 균열( $cw=0.3\text{mm}$ 내·외), 박리가 발생된 것으로 조사되었다.

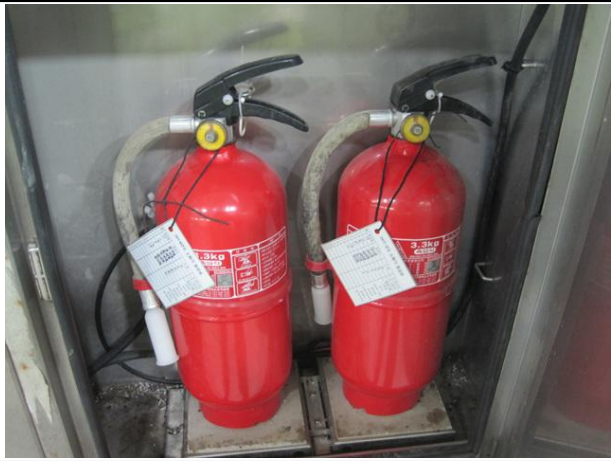
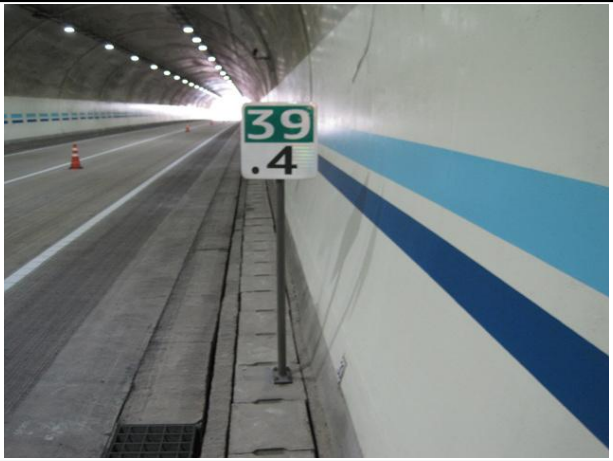
【사진 4.3.14】 기타 부속시설 손상현황

| 현 황 | 소화시설 상태양호 | 현 황 | 이정표지판 상태양호 |

터널의 부속시설에 대한 외관조사 결과, 손상이 없는 양호한 상태인 것으로 조사되었으며, 추후 주기적인 점검을 통한 유지관리를 실시하여 현재 상태를 유지하는 것이 바람직 할 것으로 판단된다.

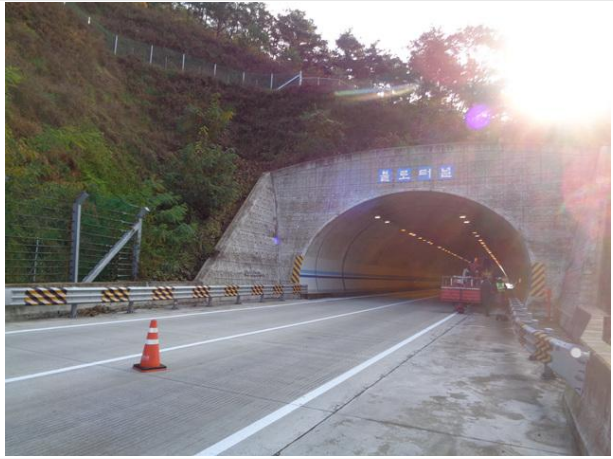
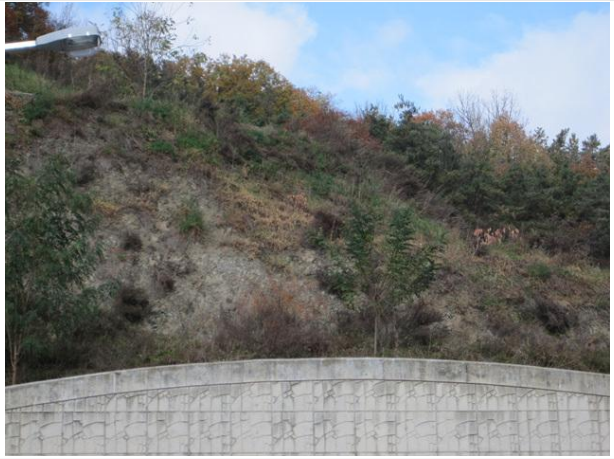
【사진 4.3.22】 사면 손상현황

| 현 황 | 시점측 사면 상태양호 | 현 황 | 종점측 사면 상태양호 |

터널의 시·종점측에 시공된 사면의 경우 손상이 없는 양호한 상태인 것으로 조사되었으며, 추후 주기적인 점검을 통한 손상의 발생 여부 파악 등의 유지관리가 필요할 것으로 판단된다.

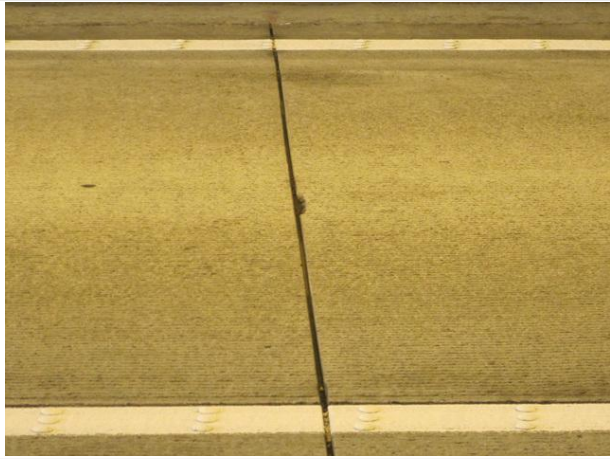
| 현 황 | S03 포장부 스폴링 | 현 황 | S21 포장부 스켈링 |
| 원 인 | 중차량 반복통행 | 원 인 | 중차량 반복통행 |

콘크리트 포장에 발생한 균열, 스폴링, 스켈링 등은 건조수축 및 온도변화, 중차량의 반복 통행 시공미흡 등에 의해 발생한 것으로 판단되며, 현재 손상의 크기가 작으나, 내구성 확보를 위해 표면처리, 주입보수, 단면보수 등의 조치가 요망되며 보수 후에도 차량하중으로 인한 재손상이 우려되므로 점검을 통한 유지관리가 필요한 것으로 판단된다.

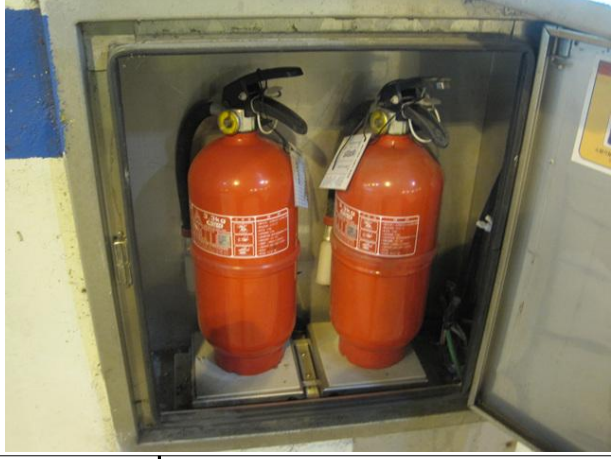
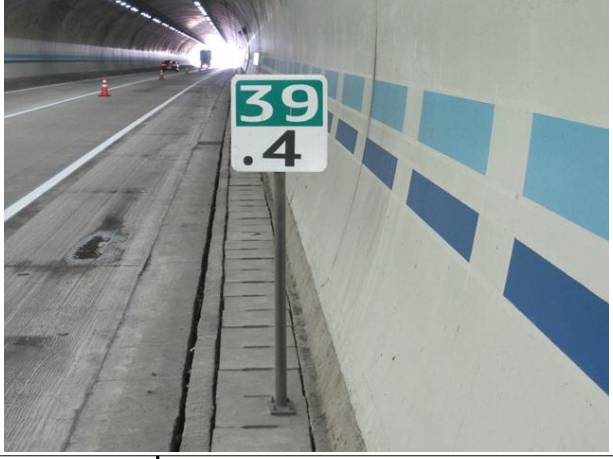
【사진 4.3.28】 기타 부속시설 손상현황

| 현 황 | 소화시설 상태양호 | 현 황 | 이정표지판 상태양호 |

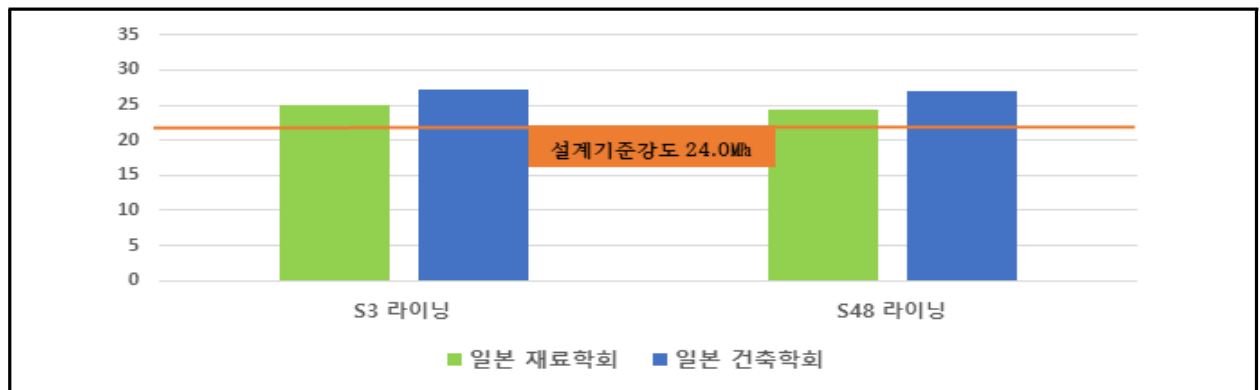
【그림 4.4.3】 콘크리트 라이닝 평균압축강도 추정결과

반발경도법에 의한 압축강도 측정결과 24.3~27.3MPa로 측정 되었으며, 금회 실시한 비파괴 강도는 모두 설계기준 압축강도(24.0MPa)를 상회하는 것으로 강도 저하가 없는 것으로 판단 된다.

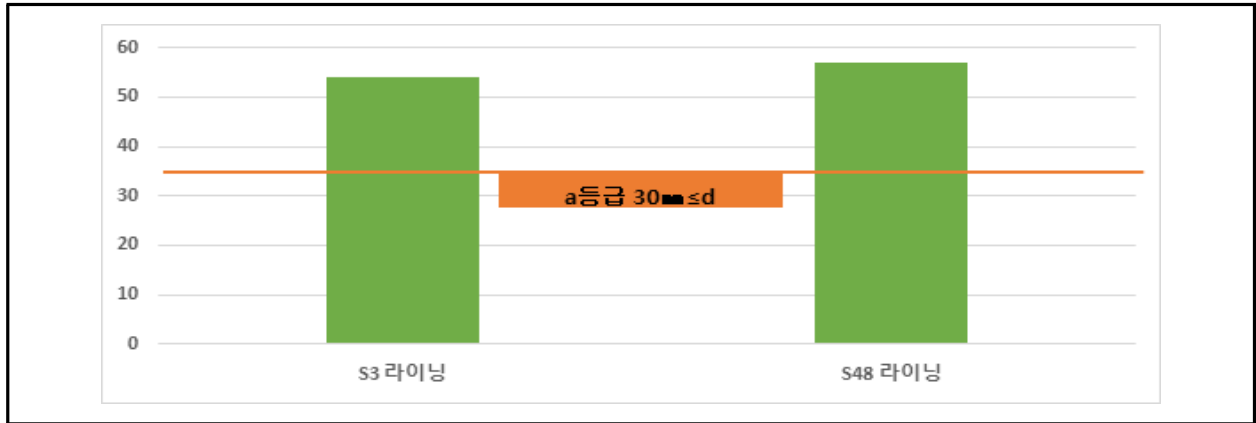
【그림 4.4.4】 탄산화 깊이 측정결과

측정결과, 탄산화깊이는 1.0mm로 측정되었으며, 잔여깊이가 30mm이상을 확보하고, 세부지침 지침기준 "a"로 평가 되어 탄산화에 따른 철근의 부식발생 영향은 없는 것으로 판단된다.

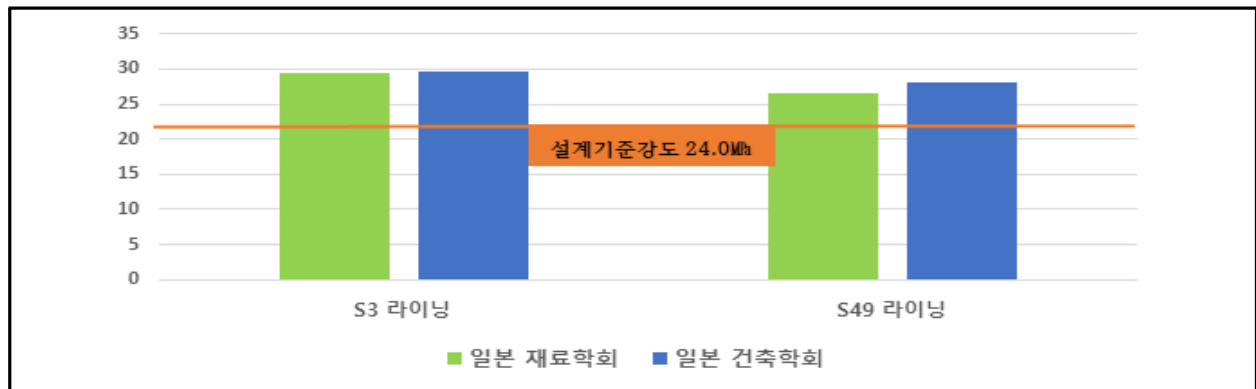
【그림 4.4.5】 콘크리트 라이닝 평균압축강도 추정결과

반발경도법에 의한 압축강도 측정결과 26.6~29.7MPa로 측정 되었으며, 금회 실시한 비파괴 강도는 모두 설계기준 압축강도(24.0MPa)를 상회하는 것으로 강도 저하가 없는 것으로 판단 된다.

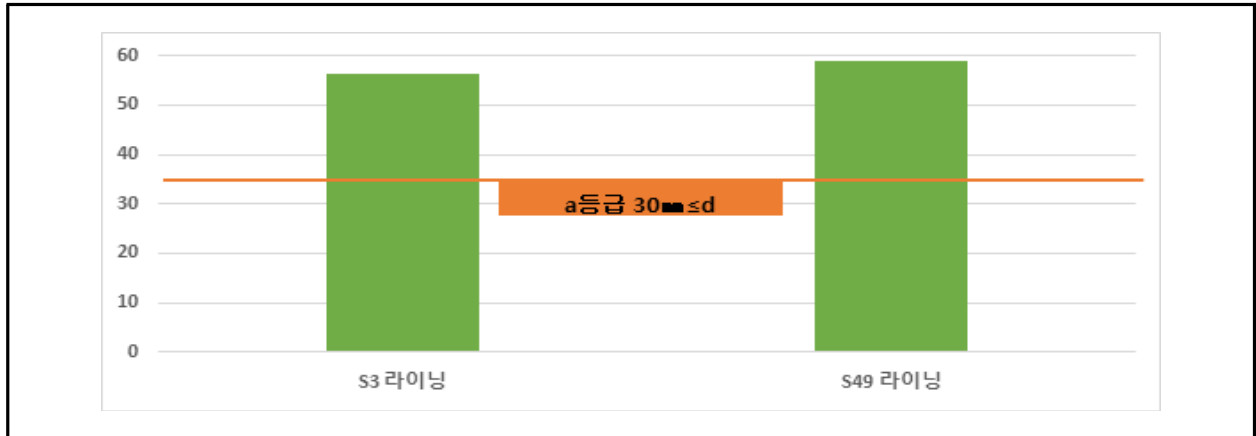
【그림 4.4.6】 탄산화 깊이 측정결과

측정결과, 탄산화깊이는 0.5mm~1.0mm로 측정되었으며, 잔여깊이가 30mm이상을 확보하고, 세부지침 지침기준 "a"로 평가 되어 탄산화에 따른 철근의 부식발생 영향은 없는 것으로 판단된다.
