## 제2편 시 설 물 편

# 1. 영천절토01

## 1.1 시설물의 개요

본 시설물은 경상북도 상주시 낙동면 상촌리(상주영천고속도로 1.000~1.400km)에 위치한 사면으로서 총 연장 400.0m, 높이 34.2m의 절토사면으로 시공되어 있다.

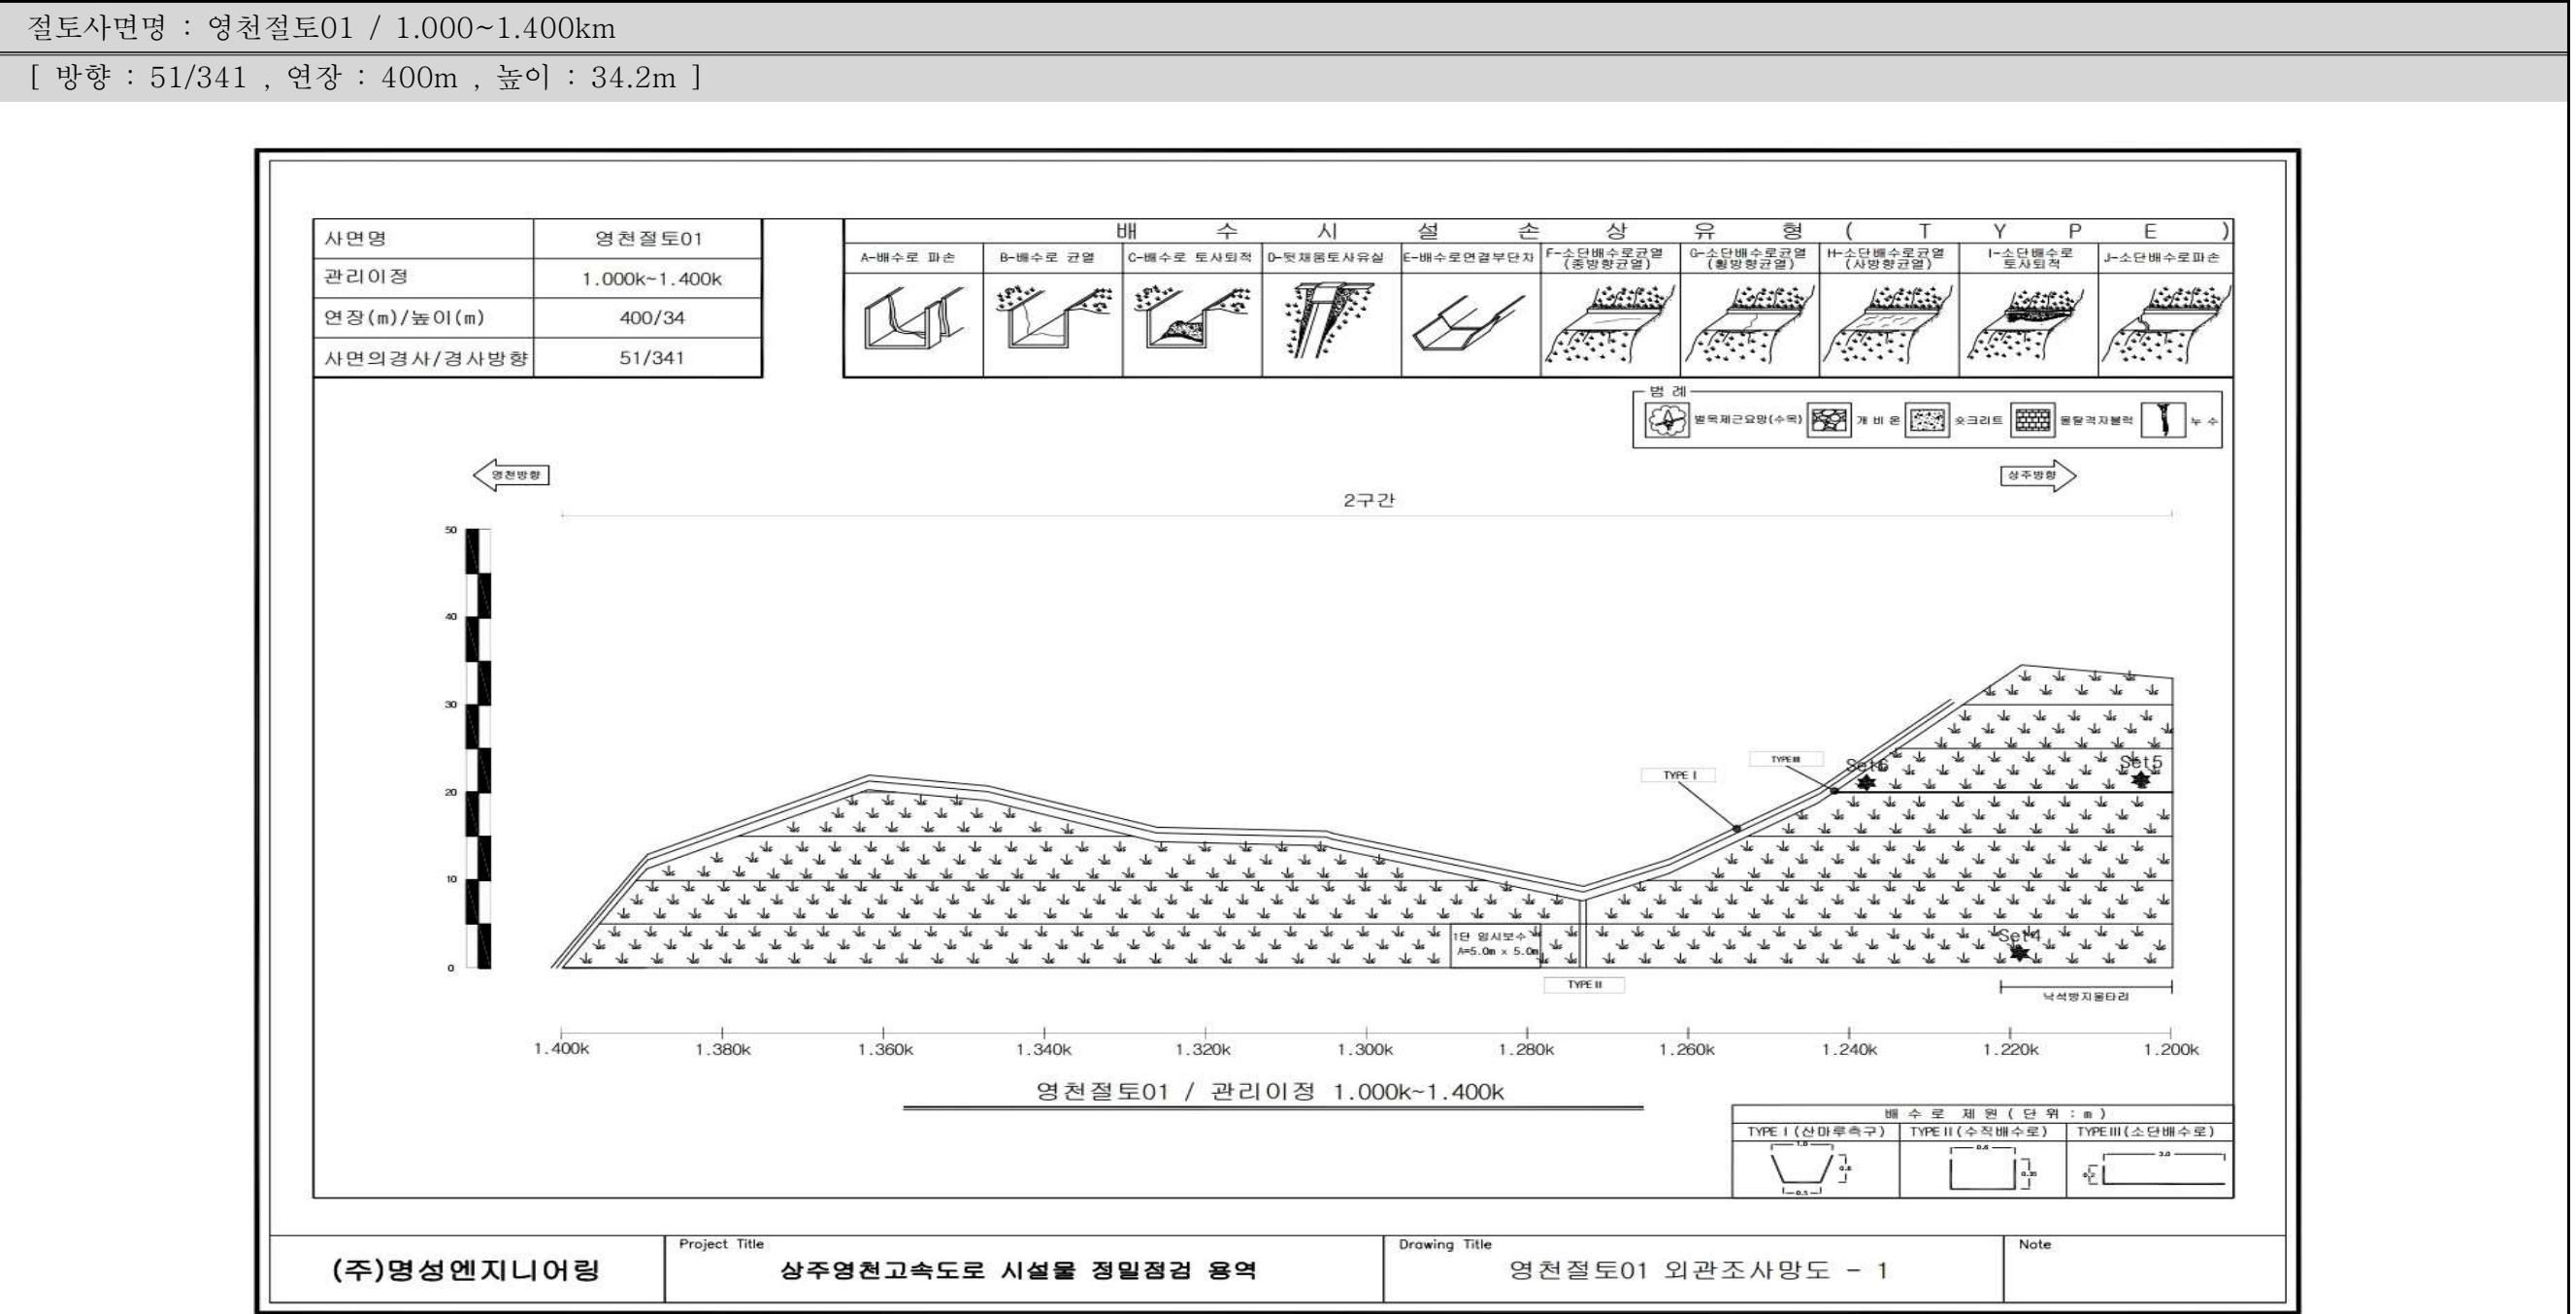
1.3.2 외관조사 결과 현황도(Face Map)

본 사면은 연장 400m의 사면으로서, 외관조사시 실시한 구간분할과 동일하게 2구간으로 분할하여 손상상태 및 파괴요인에 대한 평가를 실시하였다. 사면분류를 위해 특성조사를 실시한 위치는 외관조사결과현황도(Face Map)에 Set1~6으로 표기하였다.

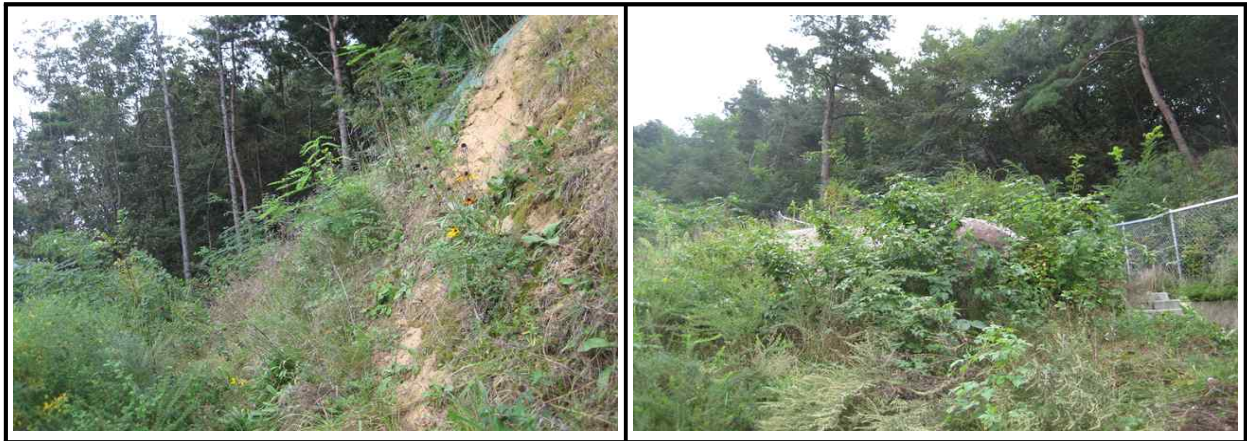
【그림 1.3.1】 상부자연사면 전경

상부 자연사면은 사면 0~40° 의 경사로 되어 있으며, 풍화토 및 퇴적토가 존재하고, 전체적으로 관목이 분포하고 있다.

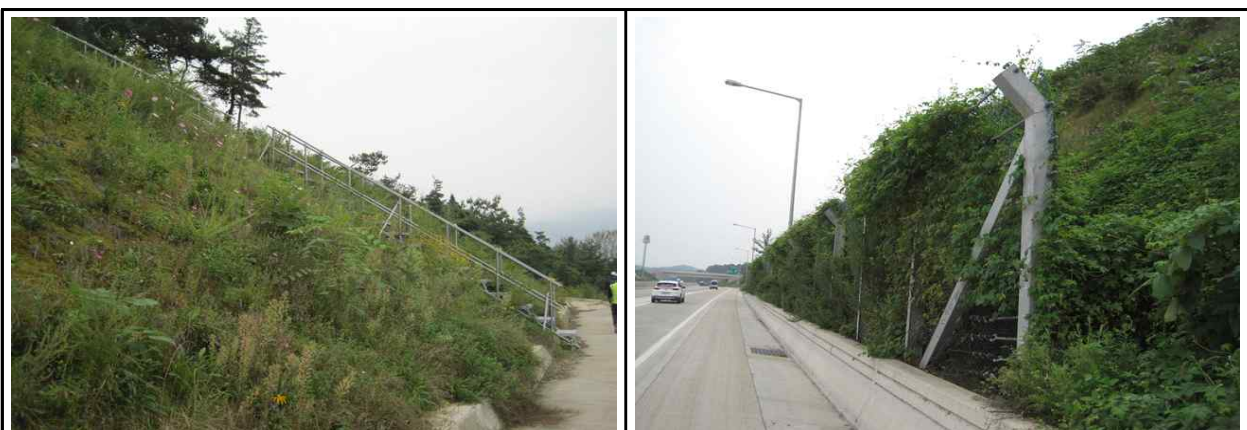
- 사면보호/보강시설은 기능발휘에 큰 문제가 없는 것으로 조사되었다.
- 소일네일링 설치구간은 주변부 유실에 의한 인장력저하 등의 손상에 대해 주기적인 점검을 실시하는 유지관리가 필요하다.

| 현 황 | 점검계단 전경 | 현 황 | 낙석방지울타리 전경 |

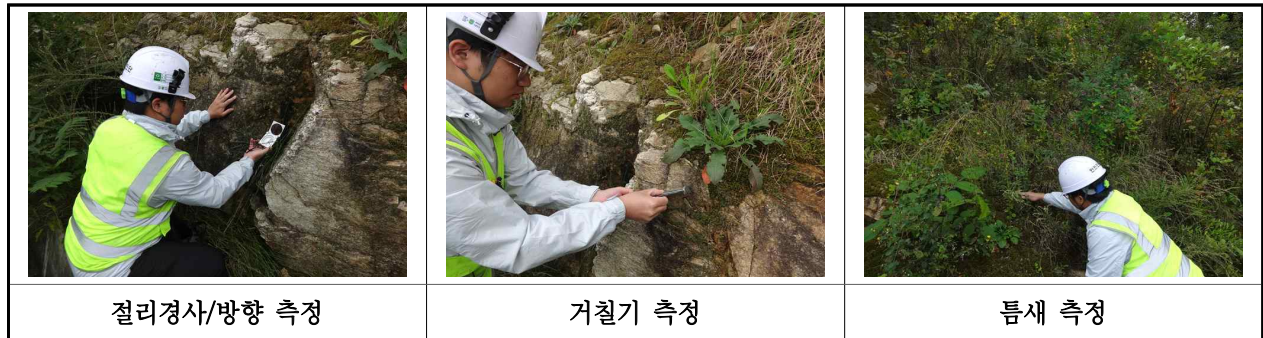
【그림 1.3.5】 불연속면 측정 현황

금회 구간분할 및 조사위치 선정에 따라 구간별 불연속면에 대해 조사를 실시하였으며, 조사결과는 다음과 같다.
