## 12. 영천절토12

### 12.1 시설물의 개요

본 시설물은 경상북도 구미시 도개면 다곡리(상주영천고속도로 16.844~17.264km)에 위치한 사면으로서 총 연장 420.0m, 높이 32.0m의 절토사면으로 시공되어 있다.

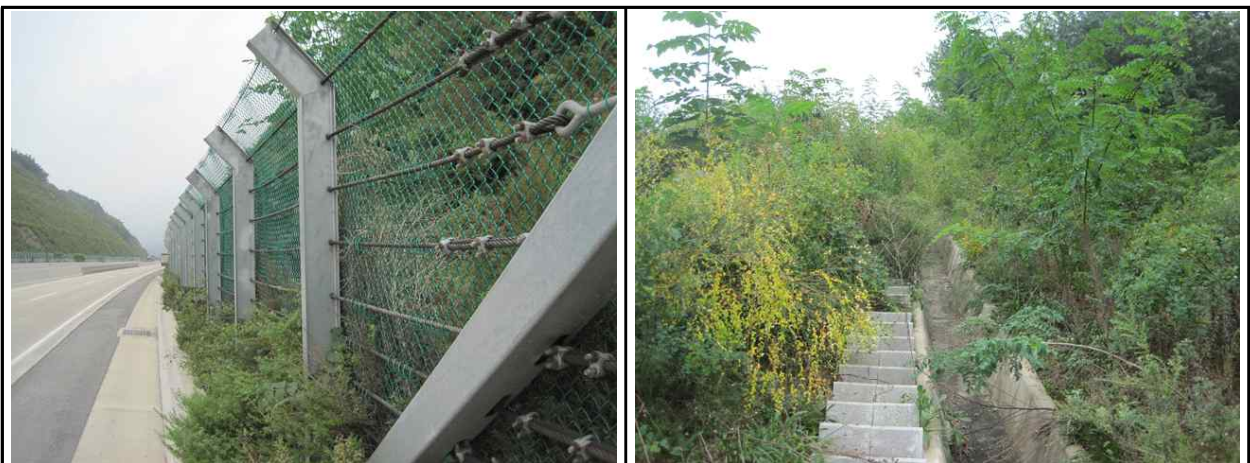
| 구 분 | 손상내용 | 수량 | 비고 |
| 1구간 | 상태양호 | — | |
| 2구간 | 상태양호 | — | |

| 현 황 | 낙석방지울타리 전경 | 현 황 | 점검계단 전경 |
| 원 인 | — | 원 인 | — |
