## **23. 영천절토23**

### 23.1 시설물의 개요

본 시설물은 경상북도 군위군 소보면 신계리(상주영천고속도로 27.674~28.114km)에 위치한 사면으로서 총 연장 440.0m, 높이 40.0m의 절토사면으로 시공되어 있다.

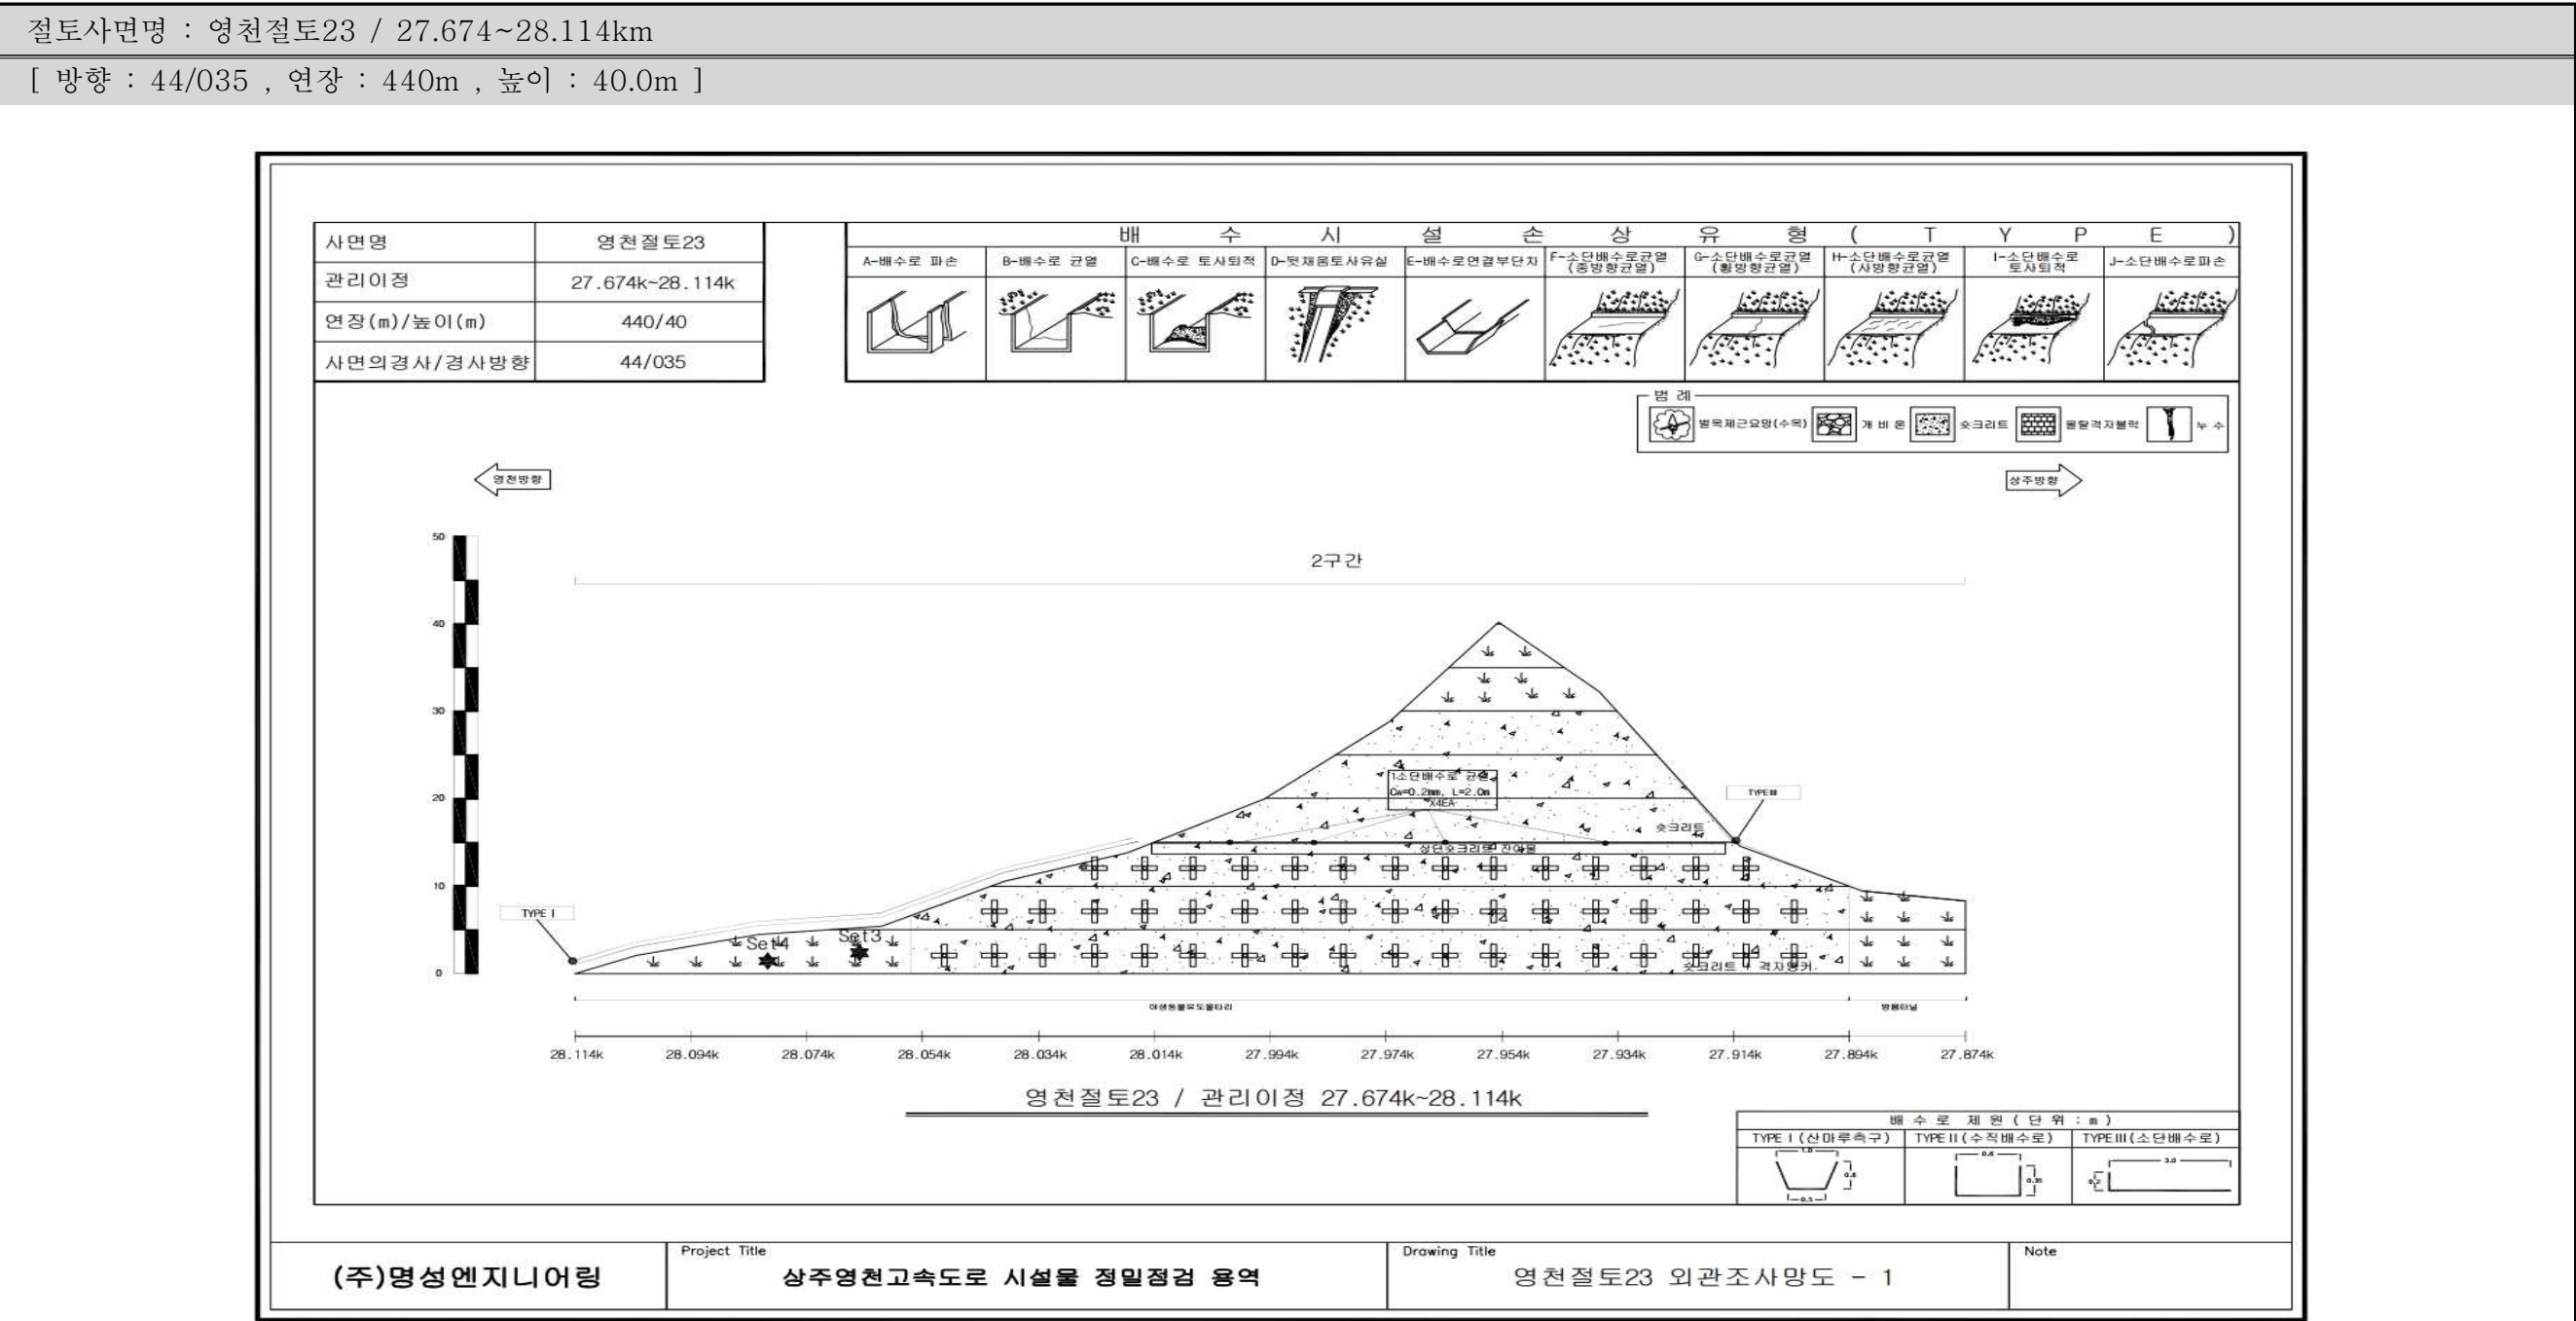
23.3.2 외관조사 결과 현황도(Face Map)

본 사면은 연장 440m의 사면으로서, 외관조사시 실시한 구간분할과 동일하게 2구간으로 분할하여 손상상태 및 파괴요인에 대한 평가를 실시하였다. 사면분류를 위해 특성조사를 실시한 위치는 외관조사결과현황도(Face Map)에 Set1~4으로 표기하였다.

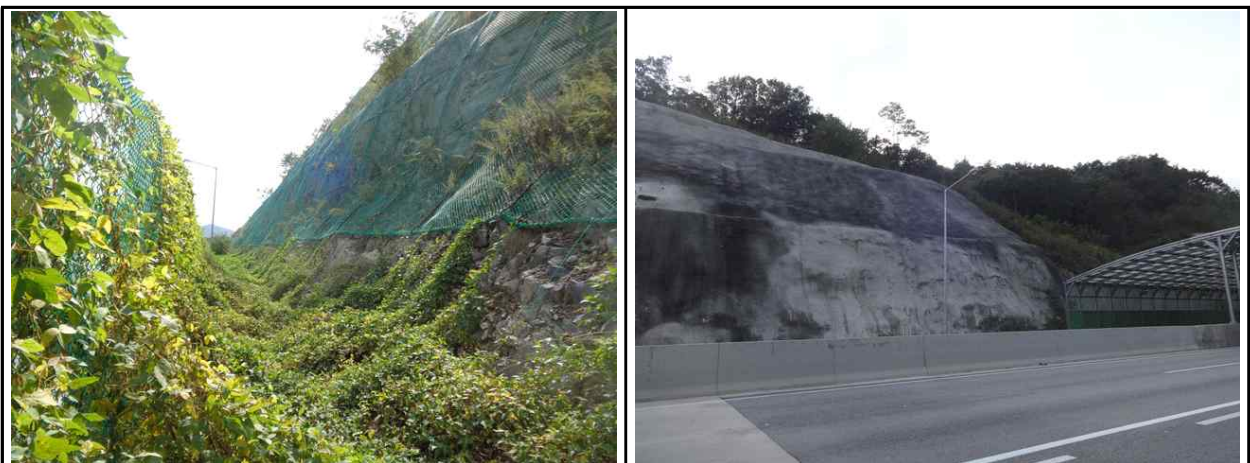
| 구 분 | 손상내용 | 수량 | 비고 |
|---|---|---|---|
| 1구간 | 상태양호 | — | |
| 2구간 | 상태양호 | — | |

| 현 황 | 낙석방지울타리 전경 | 현 황 | 스틁크리트 전경 |
