## 29. 상주절토29

### 29.1 시설물의 개요

본 시설물은 경상북도 구미시 장천면 오로리(상주영천고속도로 38.165~38.455km)에 위치한 사면으로서 총 연장 290.0m, 높이 39.0m의 절토사면으로 시공되어 있다.

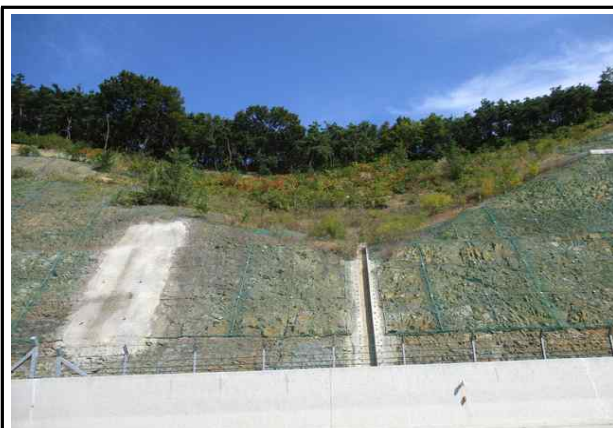
- 사면보호/보강시설은 기능발휘에 큰 문제가 없는 것으로 조사되었다.
- 점검결과, 슛크리트에 국부적인 백태, 미세균열이 확인되었으나, 보호공은 전반적으로 양호한 상태이다. 백태 및 미세균열은 보수보다는 주기적인 점검을 실시하는 유지관리가 효과적이다.

| 현 황 | 스�크리트 전경 | 현 황 | 스�크리트 백태 |
| 원 인 | — | 원 인 | 초기건조수축, 우수유입 |
