## **36. 상주절토36**

### 36.1 시설물의 개요

본 시설물은 경상북도 군위군 부계면 가호리(상주영천고속도로 53.068~53.448km)에 위치한 사면으로서 총 연장 380.0m, 높이 37.0m의 절토사면으로 시공되어 있다.

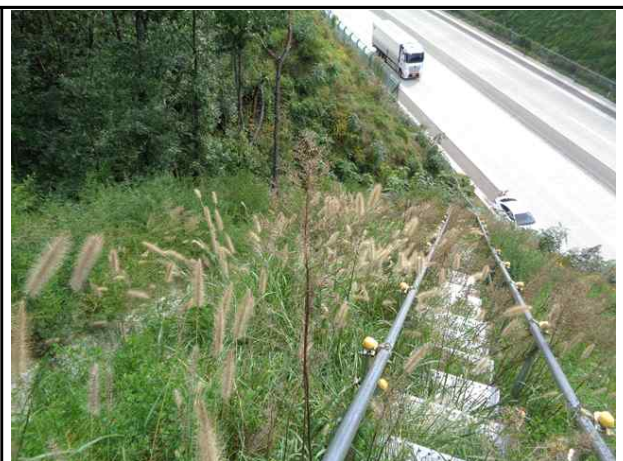
| 현 황 | 53.405K 소단배수로 균열 | 현 황 | 산마루측구 전경 |
| 원 인 | 건조수축, 우수유입, 열화 | 원 인 | — |

| 대 책 | 균열보수 | 대 책 | — |

| 구분 | 손상내용 | 보수방안 | 손상<br>물량 | 보수<br>물량 | 단위 | 단가<br>(천원) | 개략공사비<br>(천원) | 우선<br>순위 |
|---|---|---|---|---|---|---|---|---|
| 배수시설 | 소단배수로 균열 | 주입보수 | 2.0 | 3.00 | m | 70 | 210 | 1 |
