# 47. 상주절토47

본 시설물은 경상북도 영천시 화산면 화산리(상주영천고속도로 70.498~70.778km)에 위치한 사면으로서 총 연장 280.0m, 높이 42.0m의 절토사면으로 시공되어 있다.

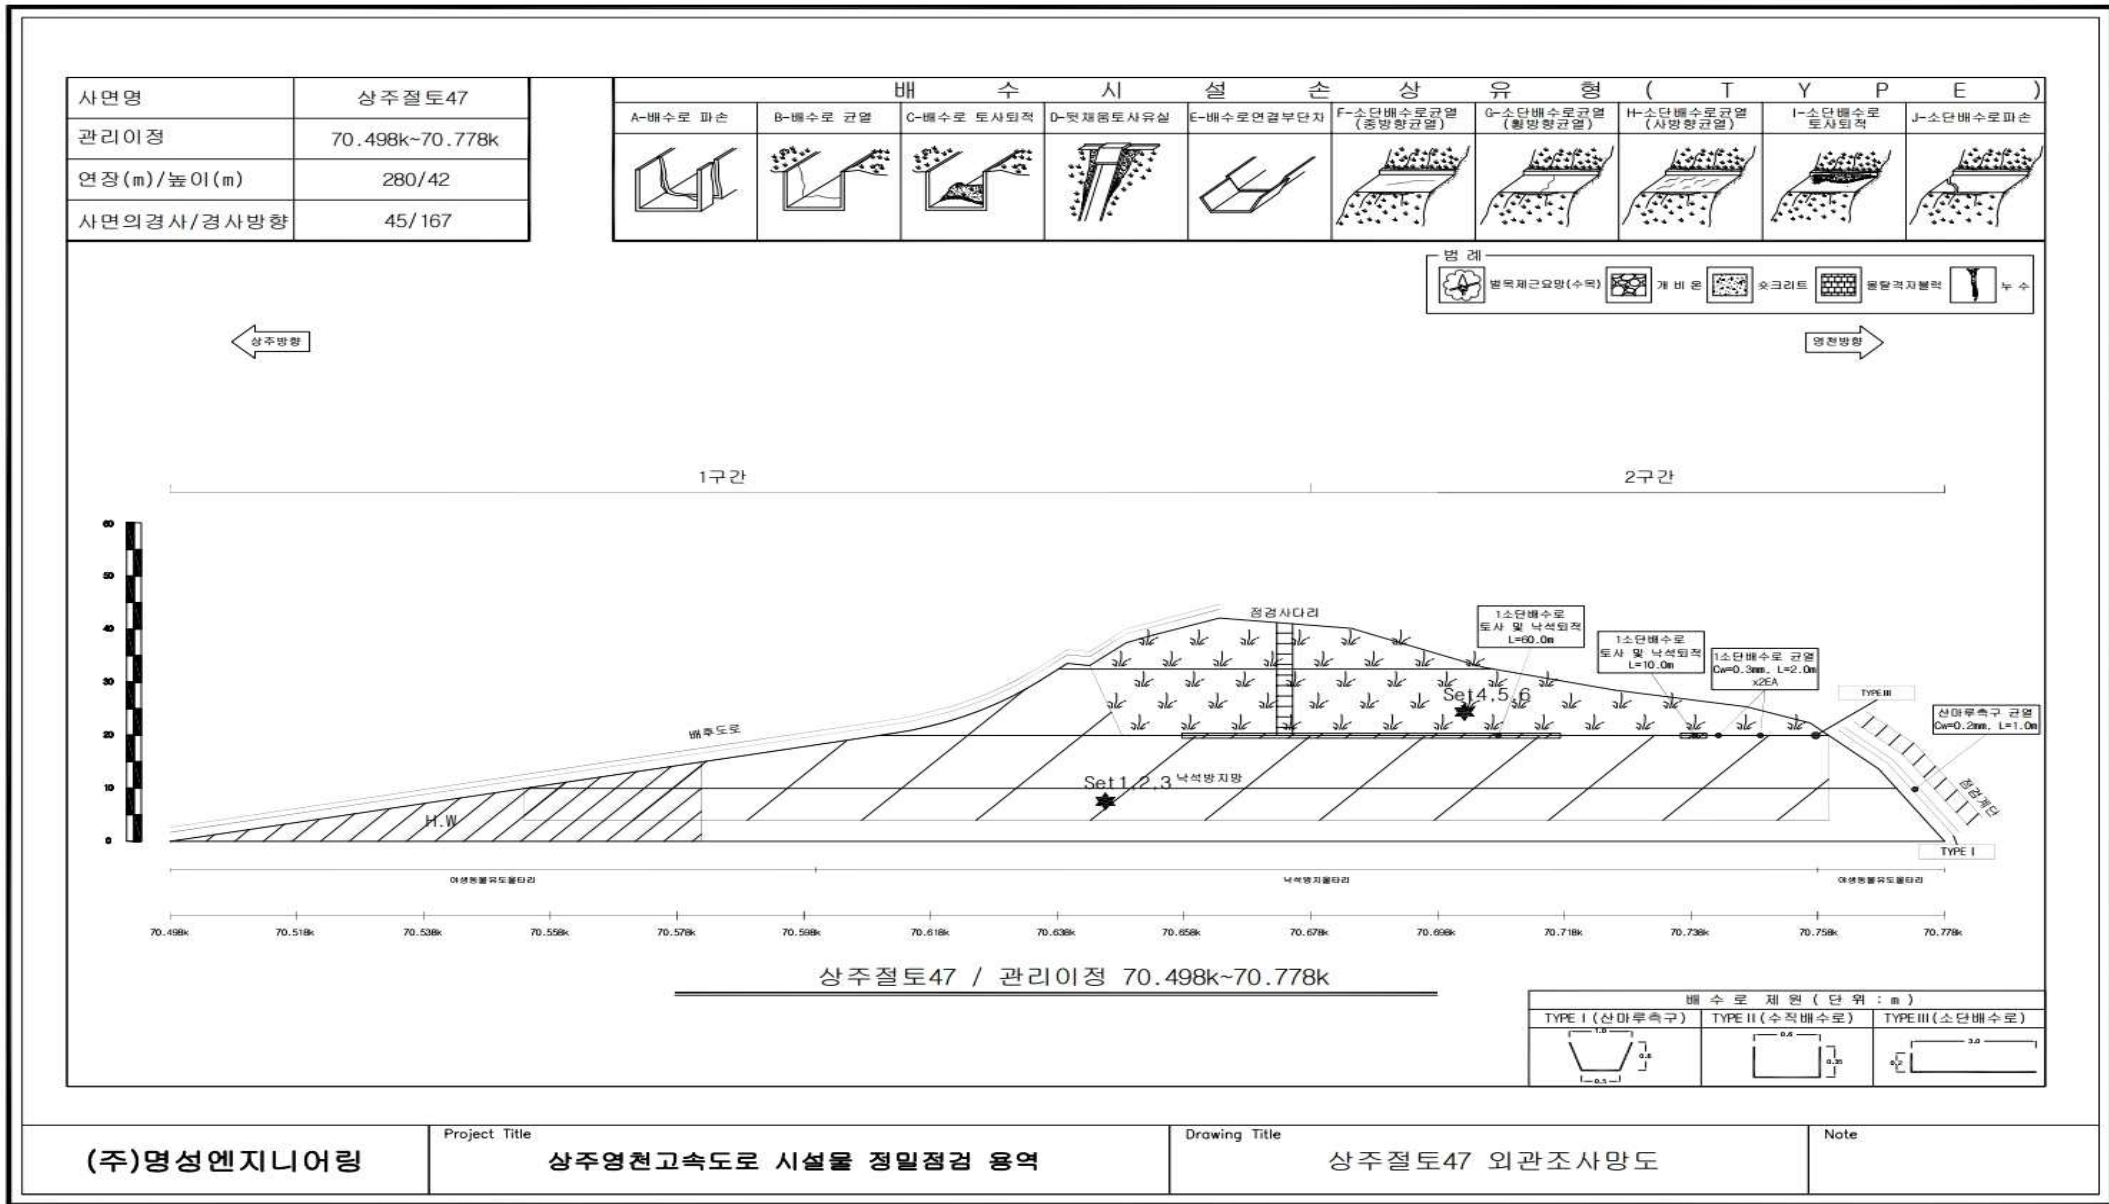
47.3.2 외관조사 결과 현황도(Face Map)

본 사면은 연장 280m의 사면으로서, 외관조사시 실시한 구간분할과 동일하게 2구간으로 분할하여 손상상태 및 파괴요인에 대한 평가를 실시하였다. 사면분류를 위해 특성조사를 실시한 위치는 외관조사결과현황도(Face Map)에 Set1~6으로 표기하였다.
