## 52. 영천절토52

### 52.1 시설물의 개요

본 시설물은 경상북도 영천시 화산면 화산리(상주영천고속도로 72.798~72.938km)에 위치한 사면으로서 총 연장 140m, 높이 45.0m의 절토사면으로 시공되어 있다.

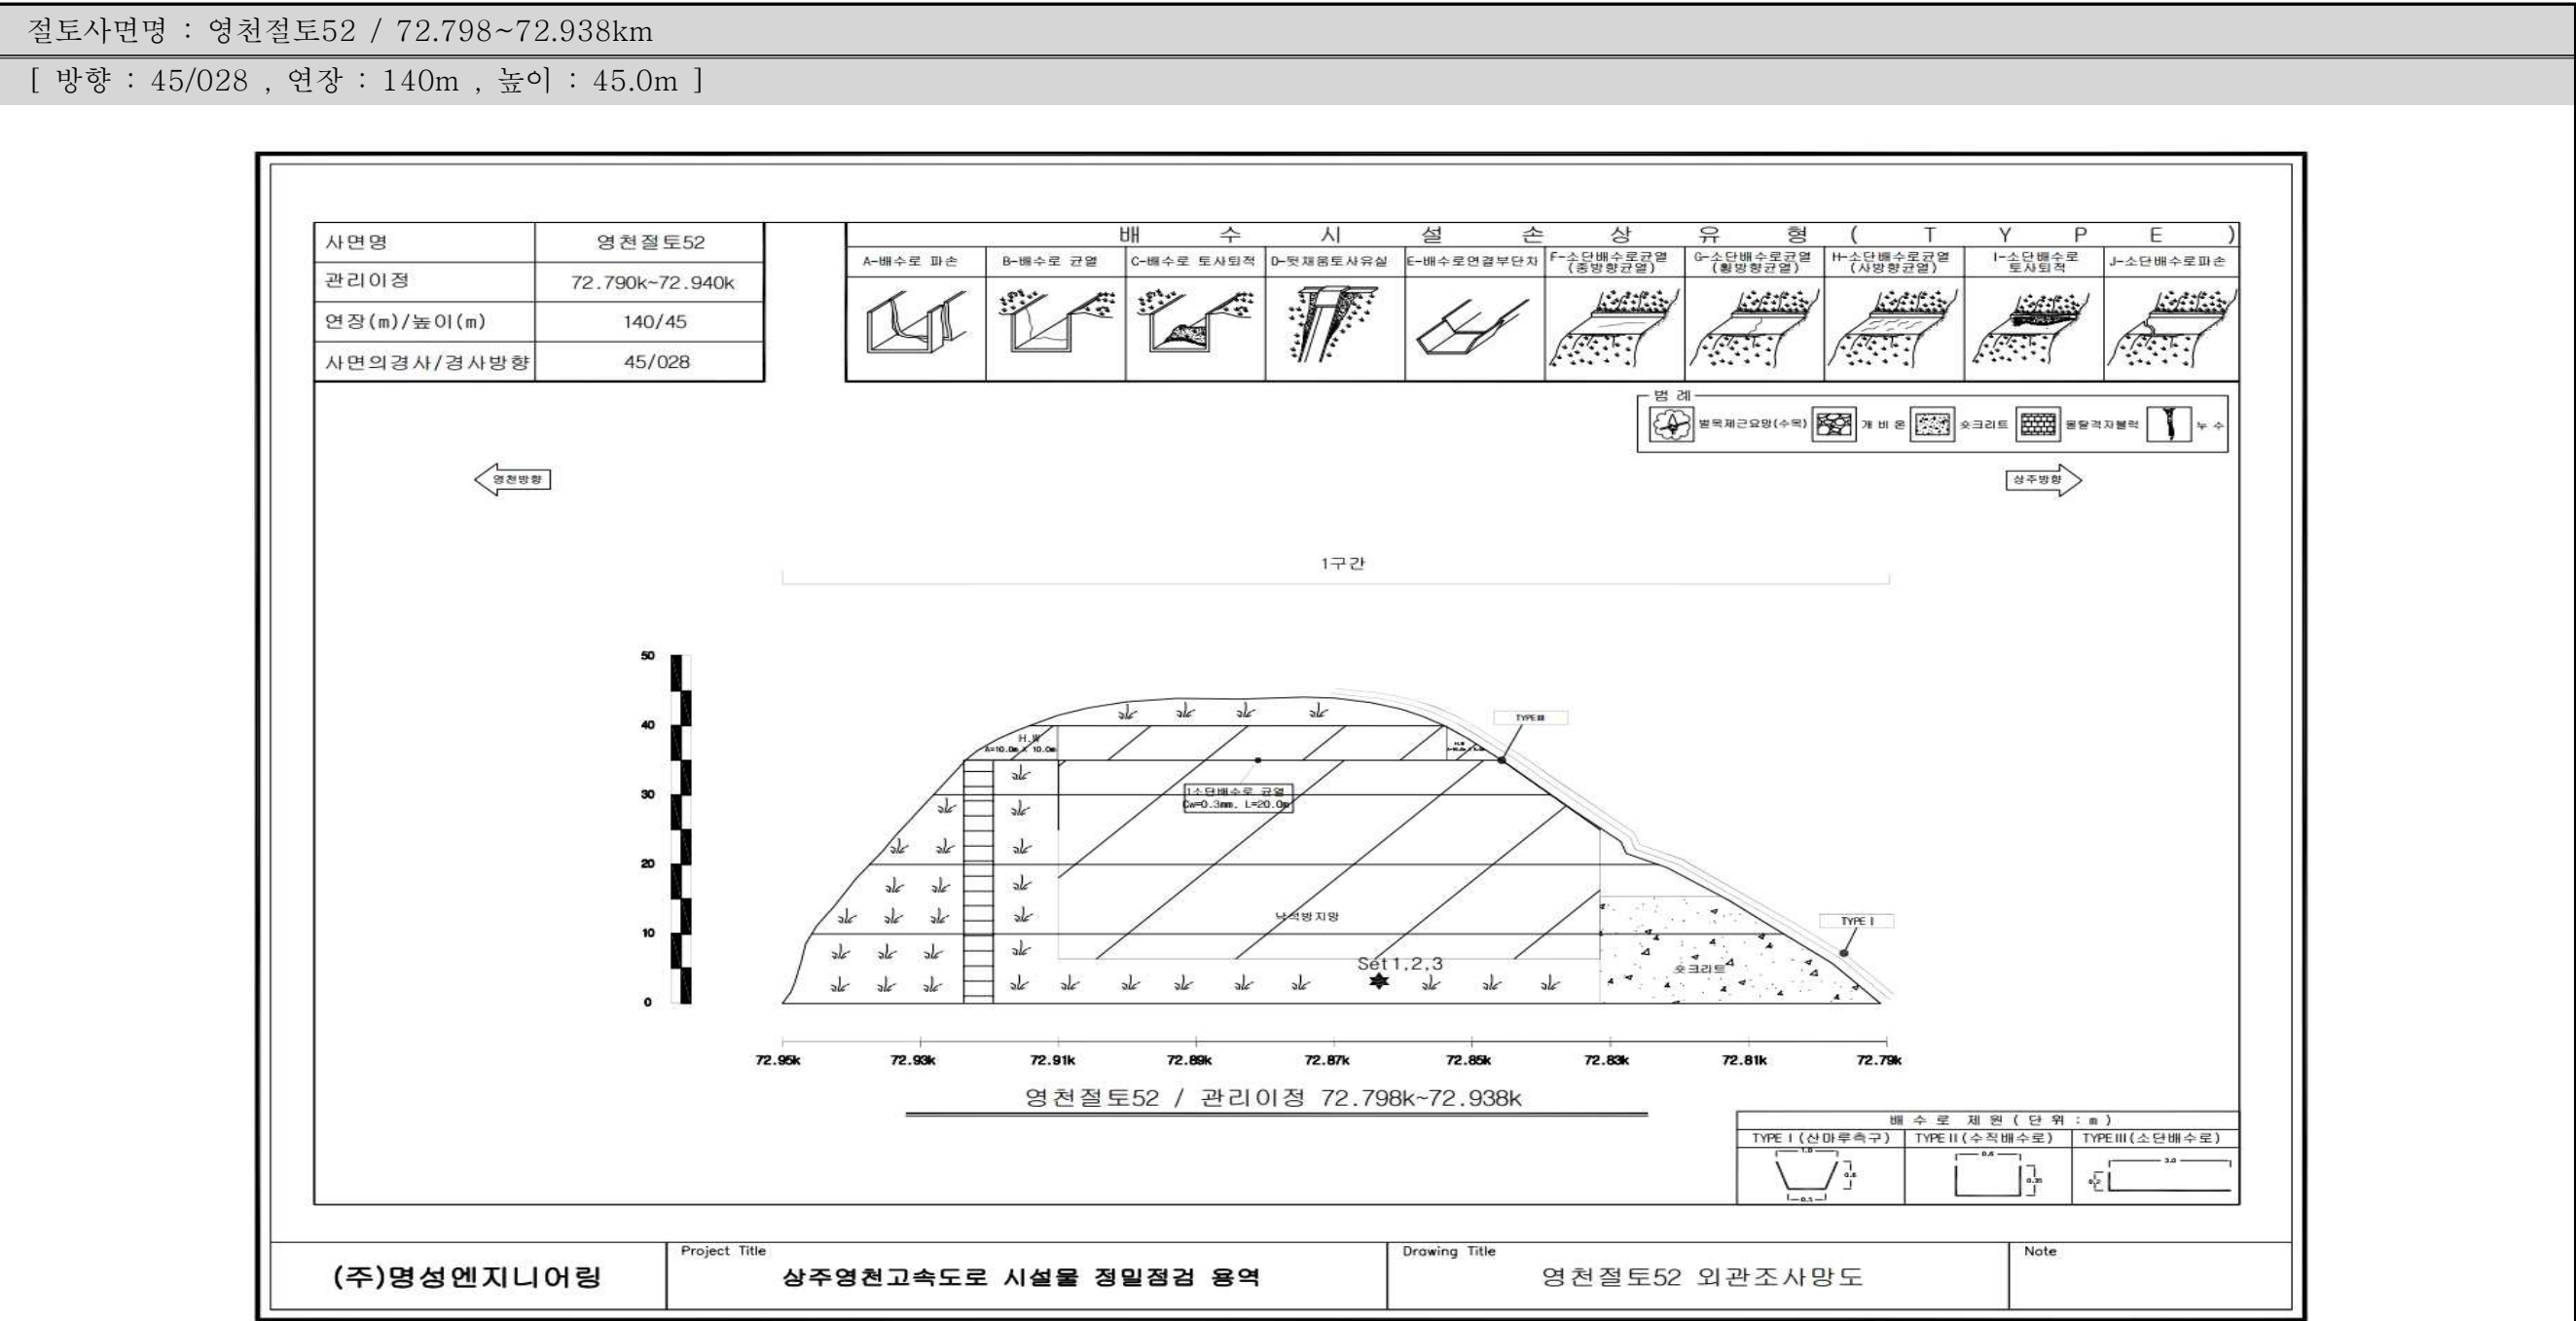
52.3.2 외관조사 결과 현황도(Face Map)

- 배수시설의 배수기능에 큰 문제는 없는 것으로 조사되었다.
- 점검결과, 소단배수로 균열이 일부 조사되었고, 보수가 필요한 상태이다.

| 구 분 | 점검 결과 | 보수·보강 방안 |
|---|---|---|
| 결과요약 | 사면 식생공, 낙석방지망이 시공되어 있으며, 노출암에서 확인할 수 있는 암반의 풍화등급은 약한풍화(SW)~심한풍화(HW) 정도이다. 사면 전반적으로 식생상태가 양호~보통인 것으로 조사되었다. 일부 노출암 구간은 낙석방지망 및 낙석방지울타리가 설치되어 안전성에는 문제가 없으나, 공용기간이 증가할수록 우수 및 동결융해작용으로 풍화가 진행될 수 있으므로, 주기적인 주의관찰이 요망된다. 소단배수로 균열이 일부 조사되었으나, 배수기능에 큰 문제는 없는 것으로 조사되었다. 사면보호/보강시설은 기능발휘에 큰 문제가 없는 것으로 조사되었다. | |

| 구 분 | 점검 결과 | 보수·보강 방안 |
|---|---|---|
| 배수시설 | 소단배수로 균열 | 균열보수 |
