# 59. 영천절토59

본 시설물은 경상북도 영천시 화산면 가상리(상주영천고속도로 화산 JCT R-A 좌측 STA.0+860~1+120)에 위치한 사면으로서 총 연장 260m, 높이 34.0m의 절토사면으로 시공되어 있다.

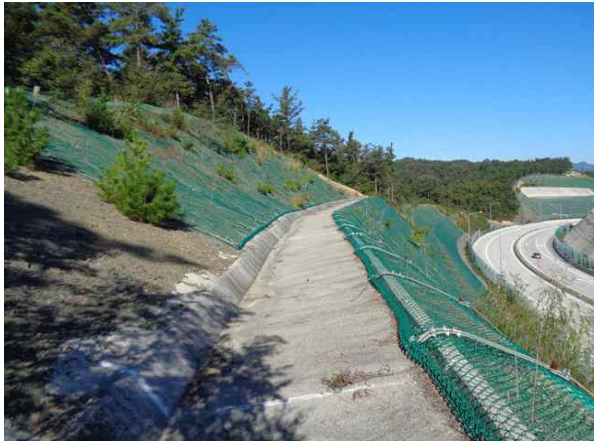
| <p>산마루측구, 점검계단 전경</p> | <p>1소단 배수로 전경</p> |

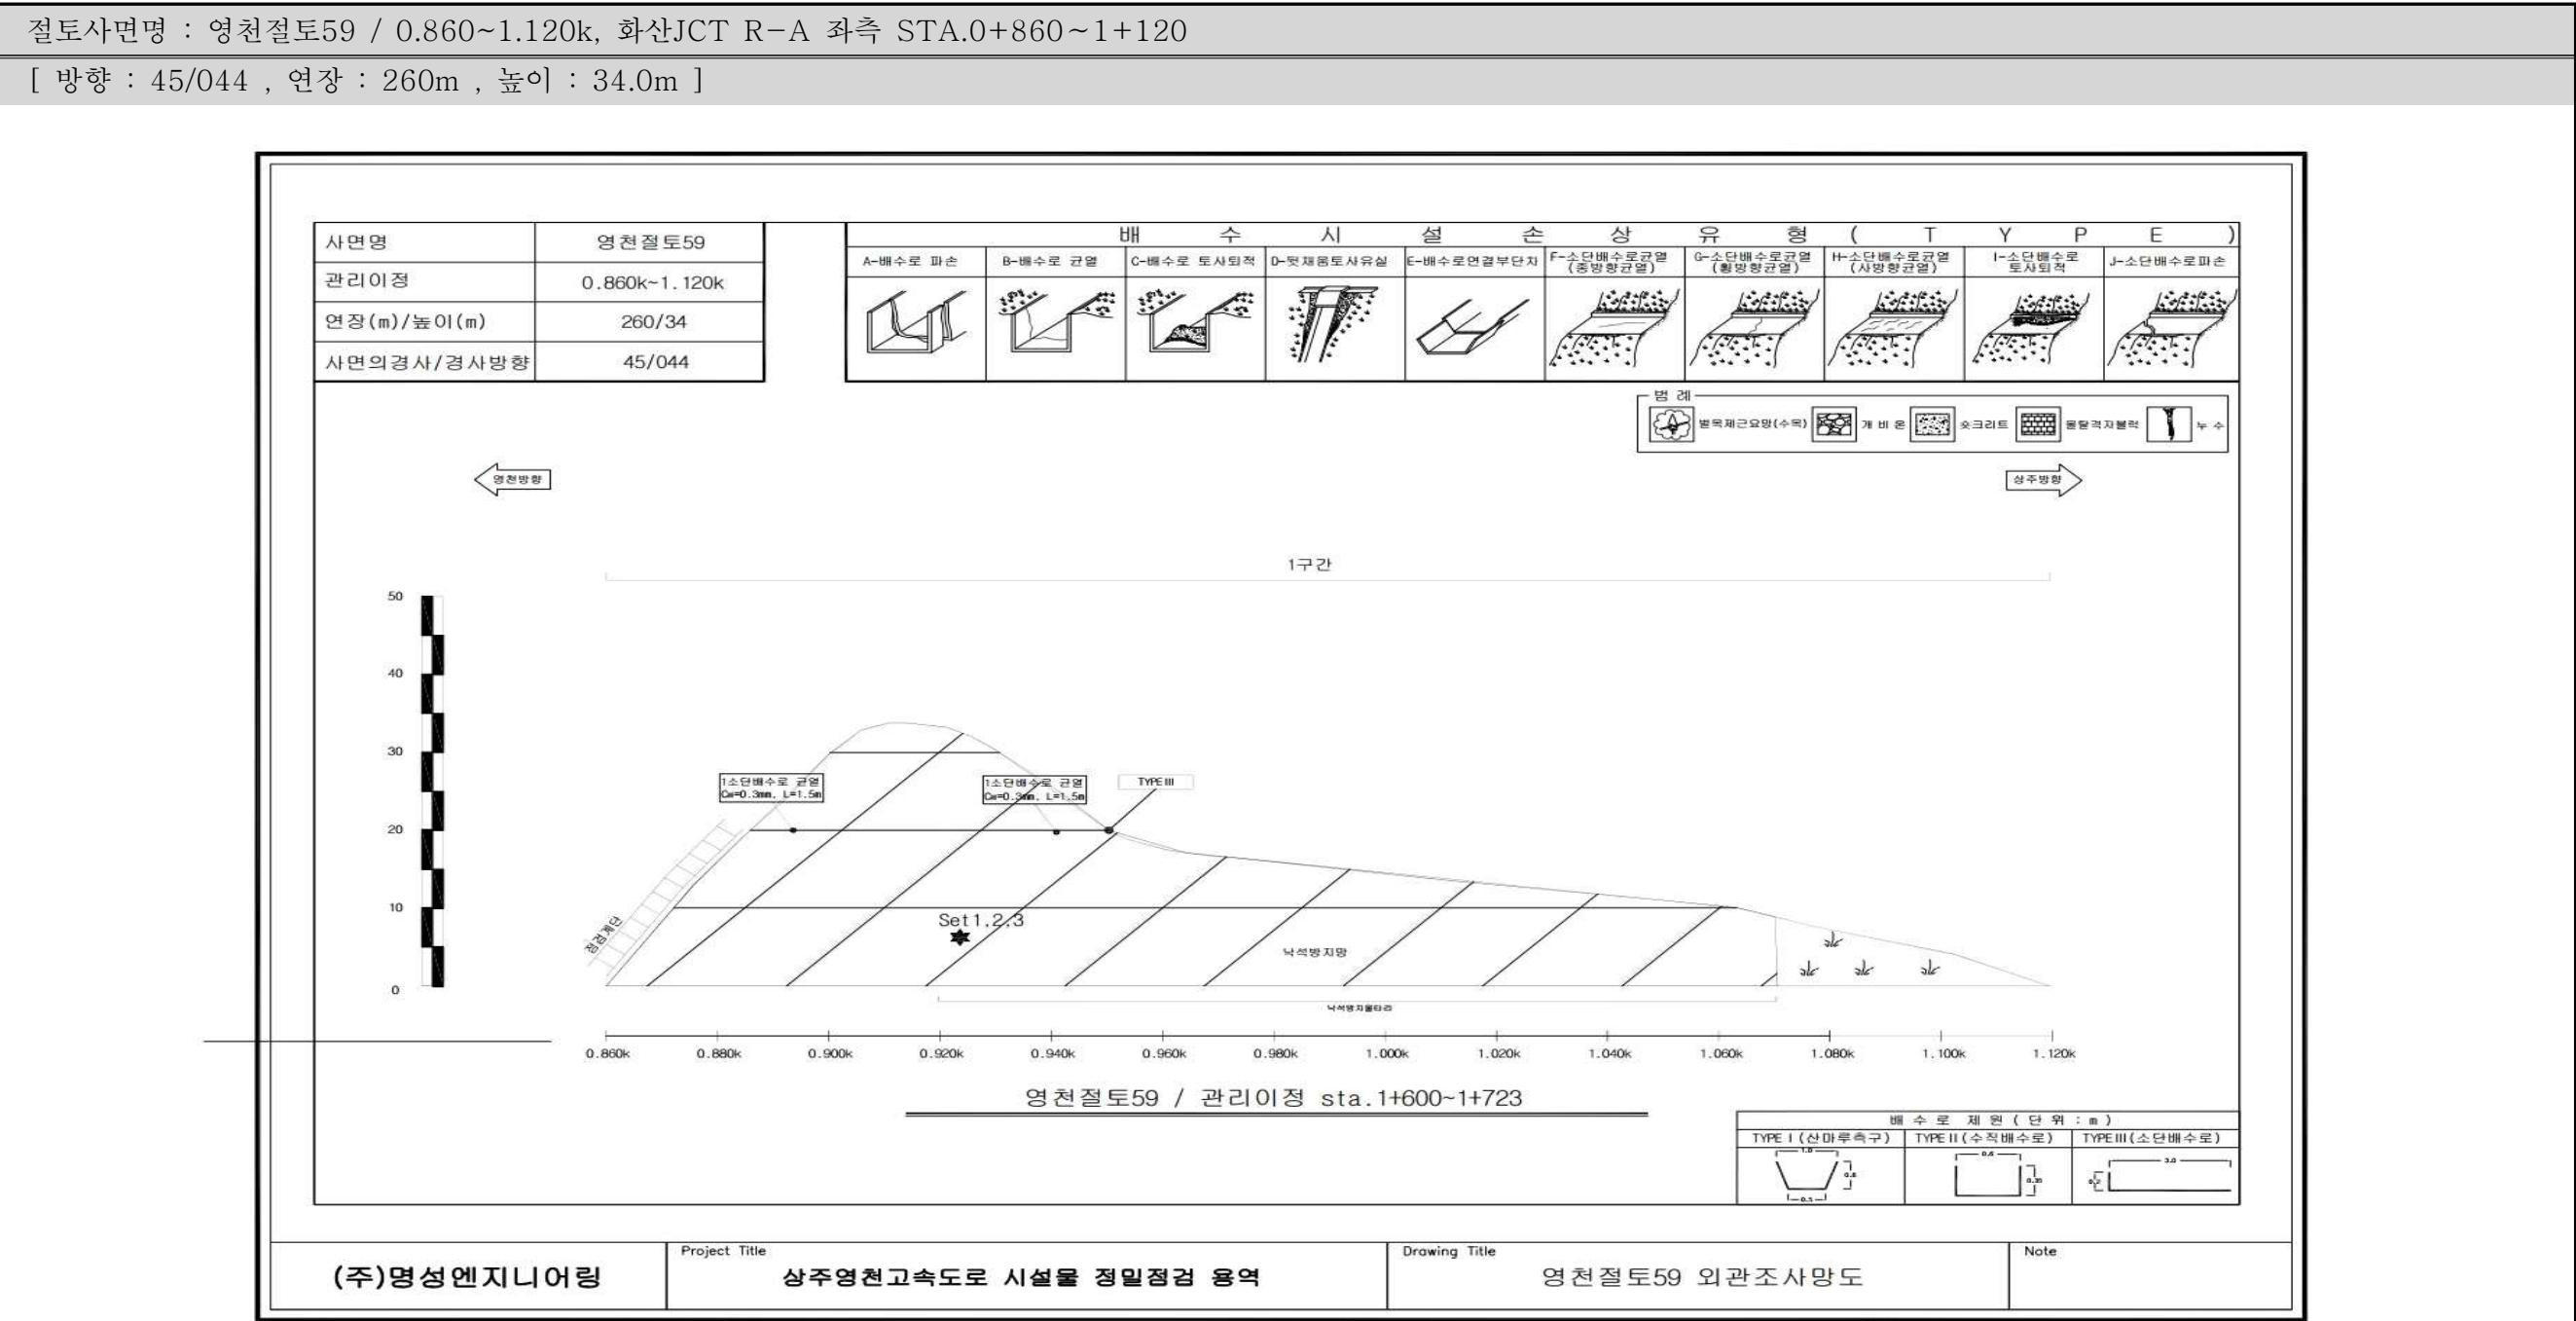
59.3.2 외관조사 결과 현황도(Face Map)

본 사면은 연장 260m의 사면으로서, 외관조사시 실시한 구간분할과 동일하게 1구간으로 분할하여 손상상태 및 파괴요인에 대한 평가를 실시하였다. 사면분류를 위해 특성조사를 실시한 위치는 외관조사결과현황도(Face Map)에 Set1~3으로 표기하였다.
