## 60. 영천절토60

### 60.1 시설물의 개요

본 시설물은 경상북도 영천시 화산면 가상리(상주영천고속도로 화산 JCT R-D 우측 STA.0+140~0+260)에 위치한 사면으로서 총 연장 120m, 높이 38.0m의 절토사면으로 시공되어 있다.

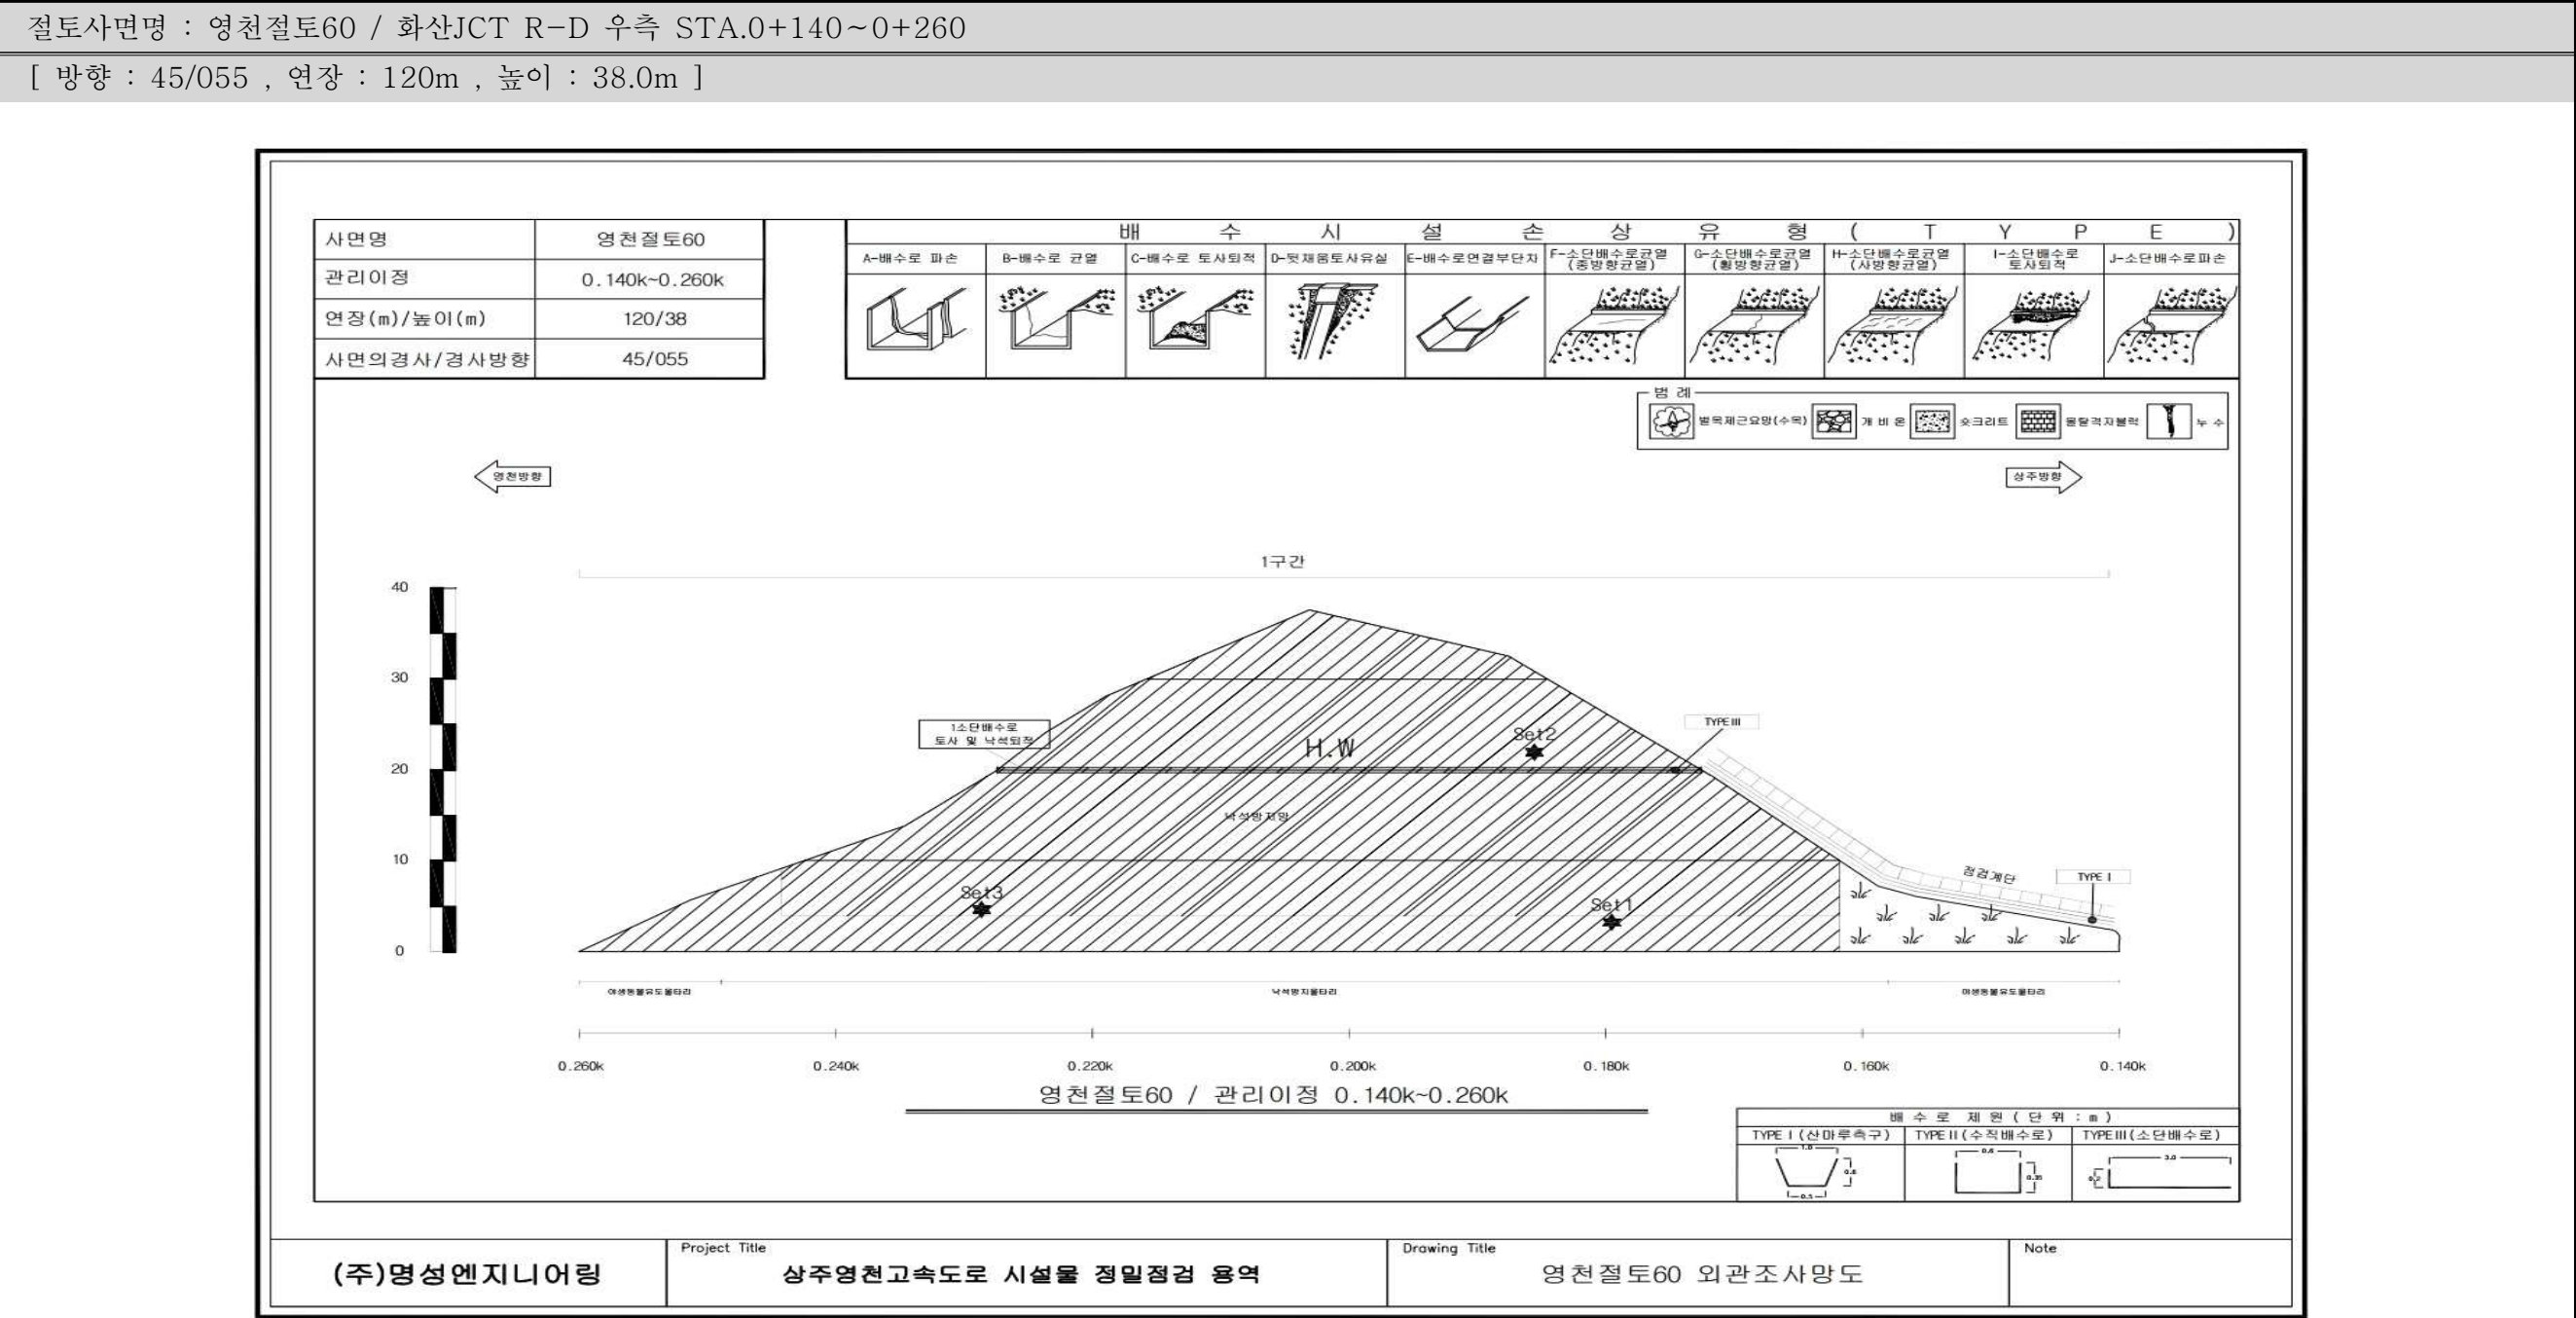
60.3.2 외관조사 결과 현황도(Face Map)

본 사면은 연장 120m의 사면으로서, 외관조사시 실시한 구간분할과 동일하게 1구간으로 분할하여 손상상태 및 파괴요인에 대한 평가를 실시하였다. 사면분류를 위해 특성조사를 실시한 위치는 외관조사결과현황도(Face Map)에 Set1~3으로 표기하였다.
