# 61. 영천절토61

### 61.1 시설물의 개요

본 시설물은 경상북도 영천시 화산면 가상리(상주영천고속도로 화산JCT R-D 우측 STA.0+320~0+537, R-A 좌측 STA.1+244~1+140)에 위치한 사면으로서 총 연장 322.0m, 높이 46.0m의 절토사면으로 시공되어 있다.

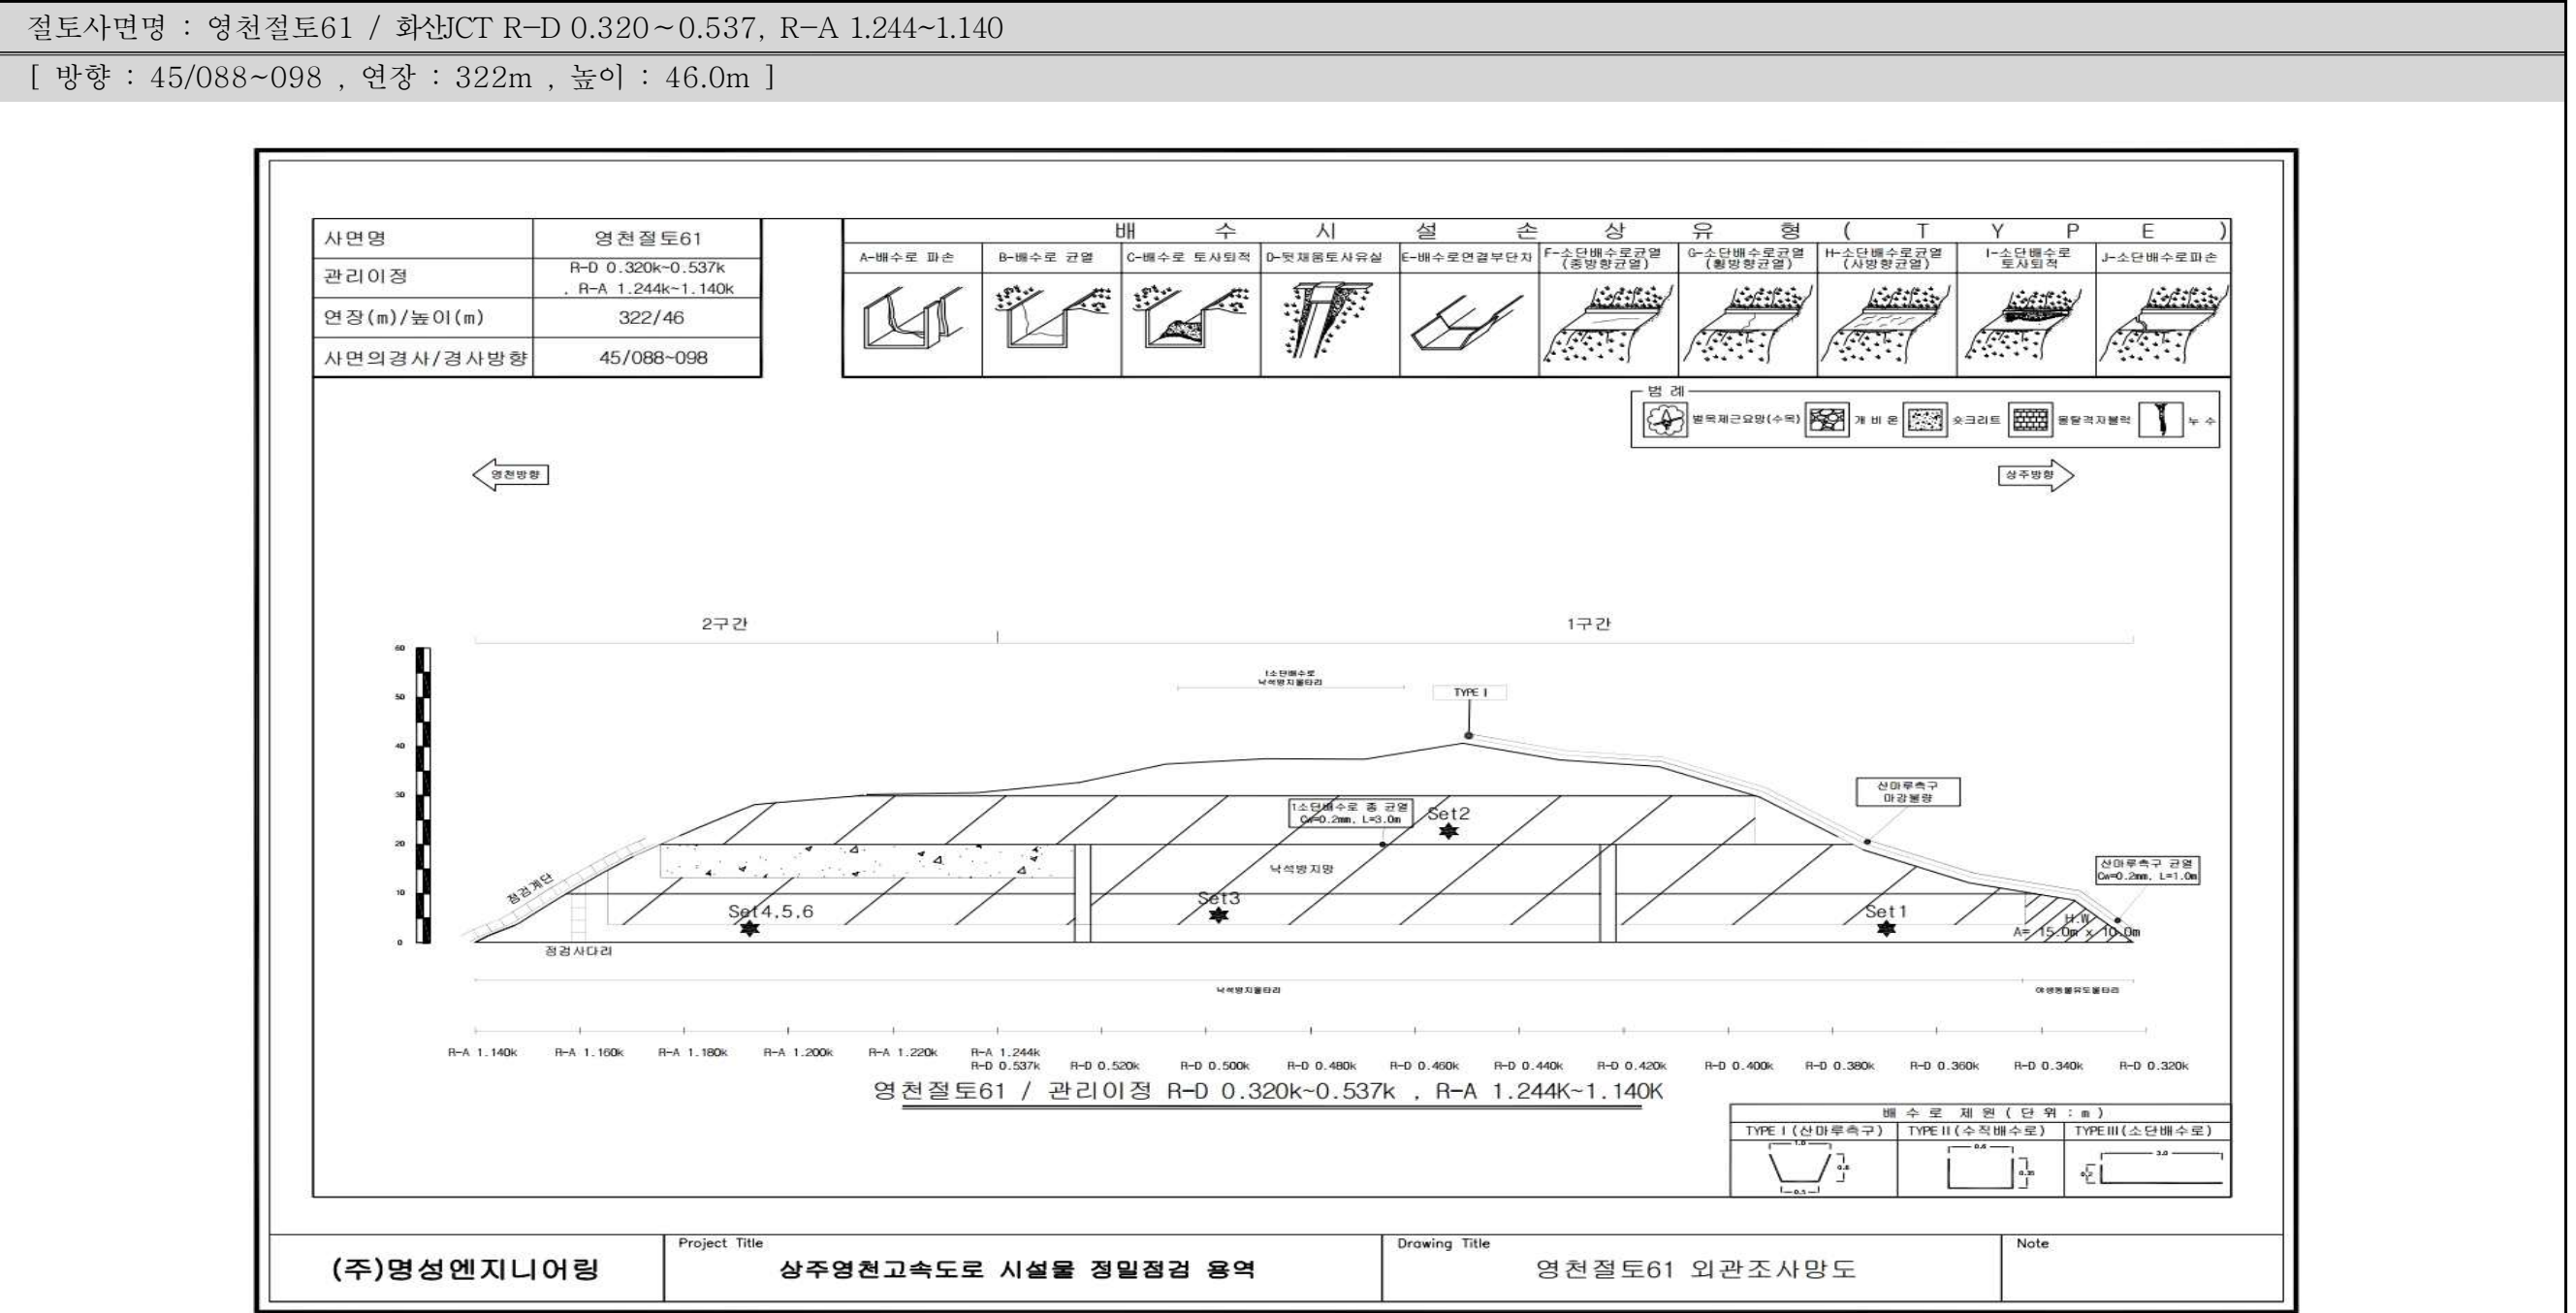
61.3.2 외관조사 결과 현황도(Face Map)

- 배수시설의 배수기능에 큰 문제는 없는 것으로 조사되었다.
- 배수시설에 대한 점검결과, 소단배수로 및 산마루측구 균열이 일부 조사되었다.

| 구 분 | 점검 결과 | 보수·보강 방안 |
|---|---|---|
| 결과요약 | 사면 낙석방지망이 시공되어 있으며, 노출암에서 확인할 수 있는 암반의 풍화등급은 약한풍화(SW)~심한풍화(HW) 정도이다. 사면 전반적으로 식생상태가 양호~보통인 것으로 조사되었다. 일부 노출암 구간은 낙석방지망 및 낙석방지울타리가 설치되어 안전성에는 문제가 없으나, 공용기간이 증가할수록 우수 및 동결융해작용으로 풍화가 진행될 수 있으므로, 주기적인 주의관찰이 요망된다. 소단배수로 및 산마루측구 균열이 일부 조사되었으나, 배수기능에 큰 문제는 없는 것으로 조사되었다. 사면보호/보강시설은 기능발휘에 큰 문제가 없는 것으로 조사되었다. | |
