## **6. 블럭식옹벽06**

### 6.1 시설물 개요

본 시설물은 경상북도 군위군 효령면 내리리(상주영천고속도로 군위 JCT R-A~군위 JCT R-C)에 위치한 2중 시설물로서 연장 184.0m, 지면노출높이 8.4m의 블럭식 보강토옹벽이다.

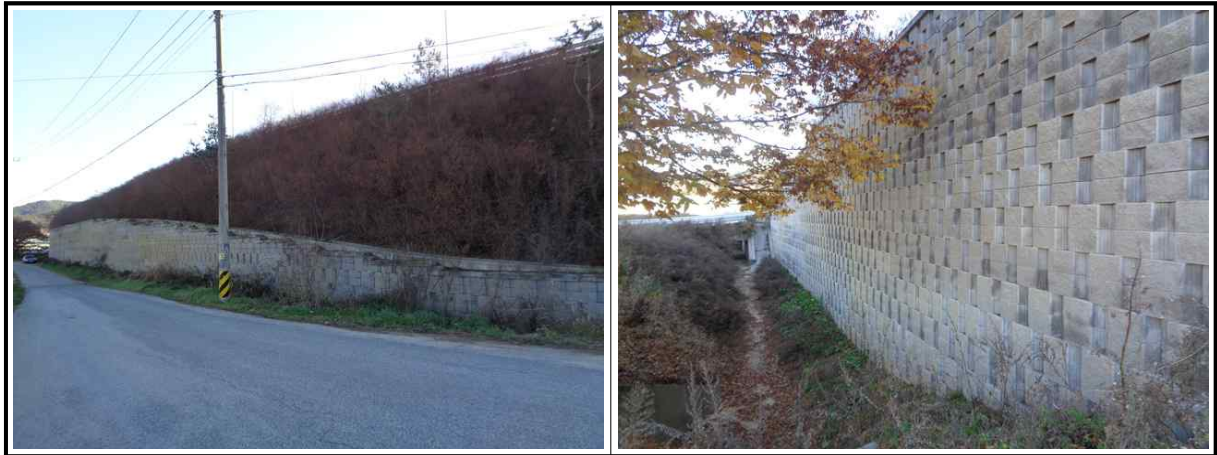
【그림6.3.2】 전면부 전경

블럭식 보강토옹벽으로 블록의 파손 및 손상, 균열, 유실, 이격 등에 대해 면밀한 조사를 실시하였다. 보강토 옹벽은 1단으로 구성되어 있고, 시공이음부 및 이질재접합부(콘크리트)는 없는 단일 구조체로 연속화되어 시공되어 있는 상태이며, 주요 손상 및 조사결과는 다음과 같다.

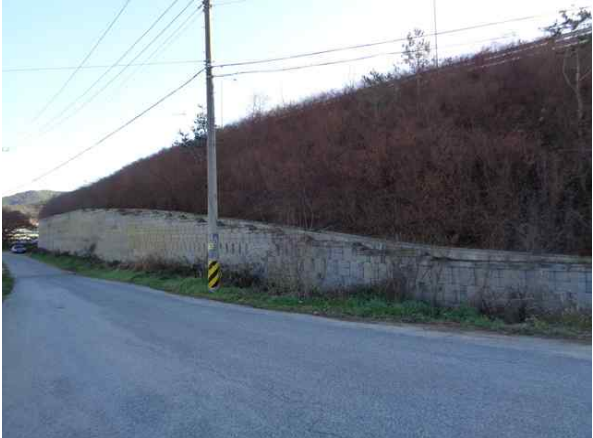
- 조사결과, 일부구간 S5 블록에 블록파손이 조사되었고, 사용성에 문제는 없는 상태로 보수를 실시하고, 주기적인 점검을 통한 손상의 증가 및 확대 등에 대해 확인하는 유지관리가 필요하다.

| 위 치 | 현황 | 규모 | 비고 |
|---|---|---|---|
| S5 | 블록파손 | A= 0.02m <sup>2</sup> | |

| 현 황 | 블록파손 | 현 황 | 상태양호 |
| 원 인 | 공용기간 증가 | 원 인 | — |

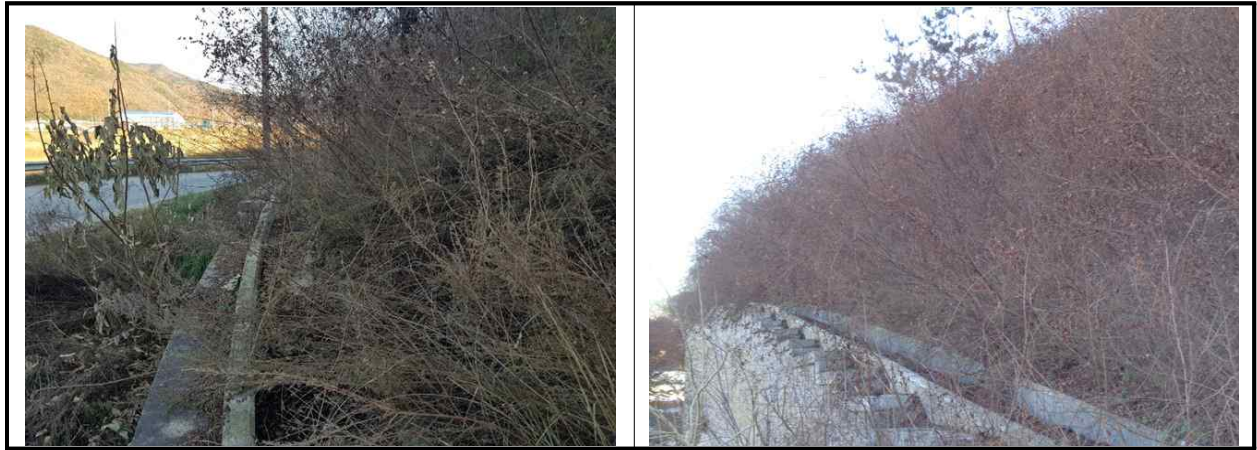
【그림6.3.3】 주변영향인자 전경

보강토 옹벽 내의 배수시설을 확인한 결과, 옹벽 상단부에는 배수로(측구)가 설치되어 있으며, 상단의 토공 경사면에서 배출되는 지표수 등을 원활하게 배수토록 설치되어 있는 상태이다. 상단의 배수로는 옹벽의 시점 및 종점부의 측구로 시공되어 있는 상태이다.

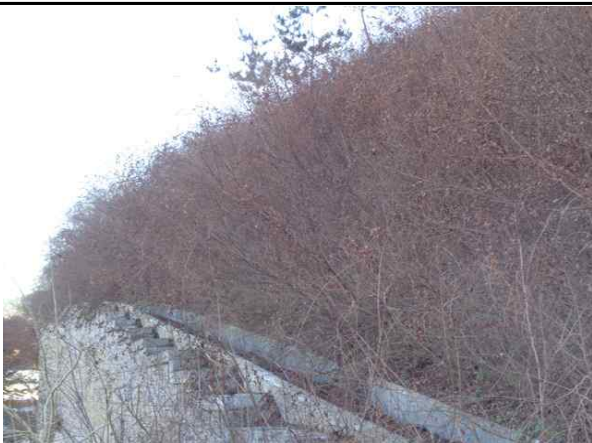
- 외관조사 결과, 상단배수로의 경우 S10에서 균열이 조사되었고, 사면 내의 침식, 유실 등의 손상이 없는 상태로서 전반적으로 양호한 상태를 유지하고 있는 것으로 조사되었다.

| 위 치 | 현황 | 규모 | 비 고 |
|---|---|---|---|
| S10 | 배수로 균열( $C_w=0.3\text{mm}$ ) | $L=1.0\text{m}$ | |

| 현황 | S10 배수로 균열( $C_w=0.3\text{mm}$ ) | 현황 | 상태양호 |
| 원인 | 공용기간 증가 | 원인 | - |

| 구 분 | 점검 결과 | 보수·보강 방안 |
|---|---|---|
| 주변영향인자 | 배수로 균열(Cw=0.3mm) | 주입보수 |

| 구분 | 손상내용 | 보수방안 | 손상<br>물량 | 보수<br>물량 | 단위 | 단가<br>(천원) | 개략공사비<br>(천원) | 우선<br>순위 |
|---|---|---|---|---|---|---|---|---|
| 배수시설 | 배수로 균열 | 주입보수 | 1.00 | 1.50 | m | 70 | 105 | 하자 |
