## **8. 패널식옹벽08**

### 8.1 시설물 개요

본 시설물은 경상북도 군위군 효령면 화계리(상주영천고속도로 49.160~50.151km)에 위치한 2종 시설물로서 연장 977.0m, 지면노출높이 9.1m의 패널식 보강토옹벽이다.

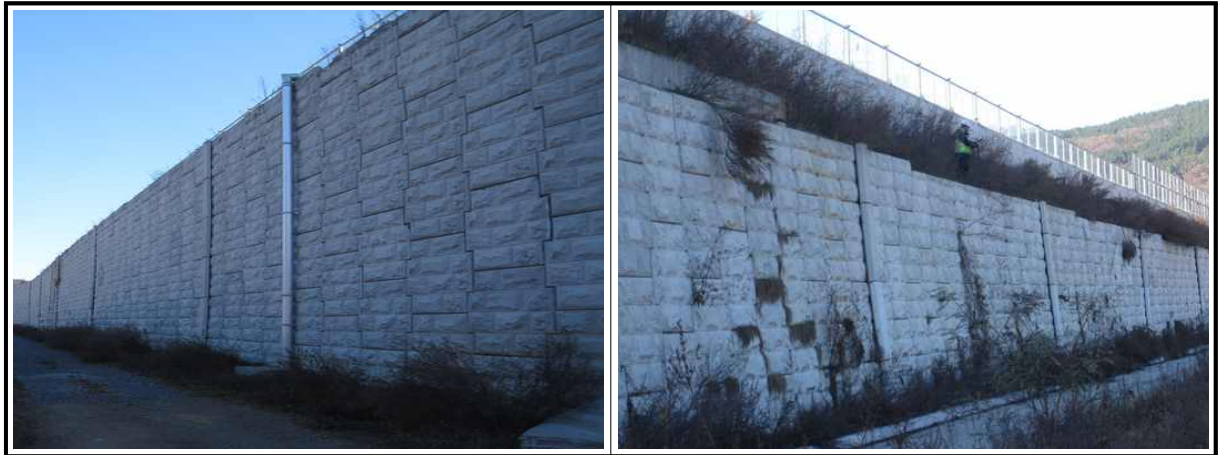
【그림 8.3.2】 전면부 전경

- 외관조사 결과, 전면부에서 판넬 파손, 이격의 손상이 조사되었으나, 사용성에 문제는 없는 상태로 보수 및 주기적인 점검을 통한 손상의 증가 및 확대 등에 대해 확인 및 조치를 실시하는 유지관리가 필요하다고 판단된다.
