## 12. 패널식옹벽12

### 12.1 시설물 개요

본 시설물은 경상북도 영천시 신녕면 화남리(상주영천고속도로 63.430~63.788km)에 위치한 2종 시설물로서 연장 798.0m, 지면노출높이 18.7m의 패널식 보강토옹벽이다.

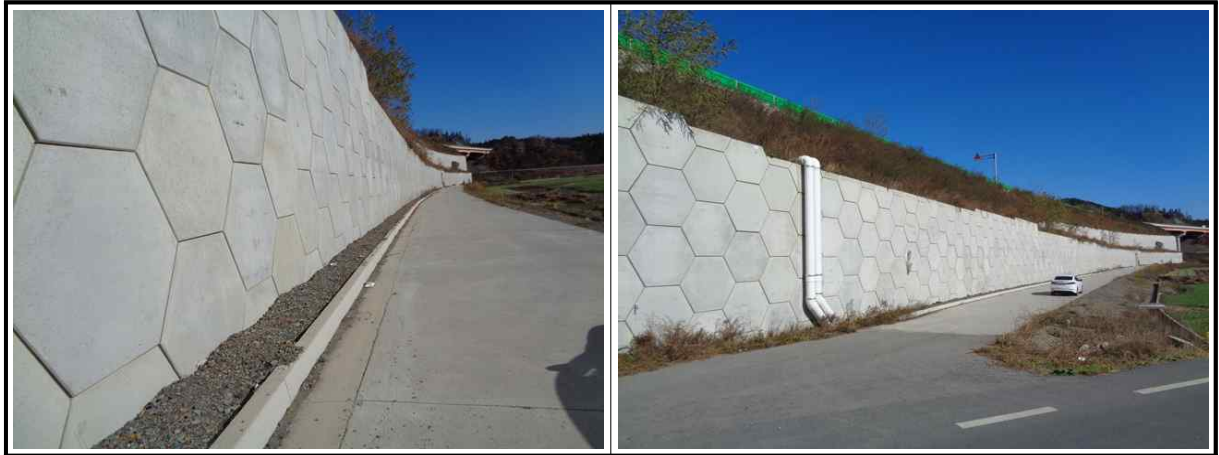
【그림 12.3.1】 지반, 기초부 전경

본 옹벽은 포장(아스팔트, 콘크리트), 비포장이 혼합된 상태로 세굴, 침하, 유실, 옹벽밀림 등에 대해 면밀한 조사를 실시하였고, 주요 손상 및 조사결과는 다음과 같다.

- 조사결과, 침하, 활동, 전도 등 구조적인 손상결함 및 세굴이 없는 양호한 상태로 조사되었다.

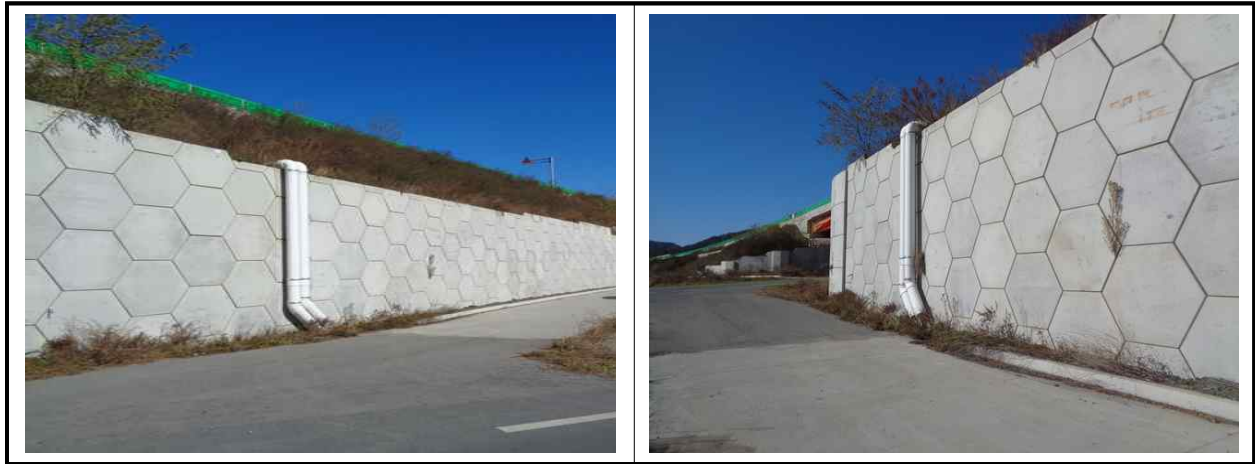
【그림 12.3.2】 주변영향인자 전경

패널식 보강토옹벽으로 블록의 파손 및 손상, 균열, 유실, 이격 등에 대해 면밀한 조사를 실시하였다. 보강토 옹벽은 1~2단으로 구성되어 있으며, 주요 손상 및 조사결과는 다음과 같다.

- 외관조사 결과, 전면부에서 판넬 파손, 배부름의 손상이 조사되었으나, 사용성에 문제는 없는 상태로 주기적인 점검을 통한 손상의 증가 및 확대 등에 대해 확인, 조치를 실시하는 유지관리가 필요하다고 판단된다.

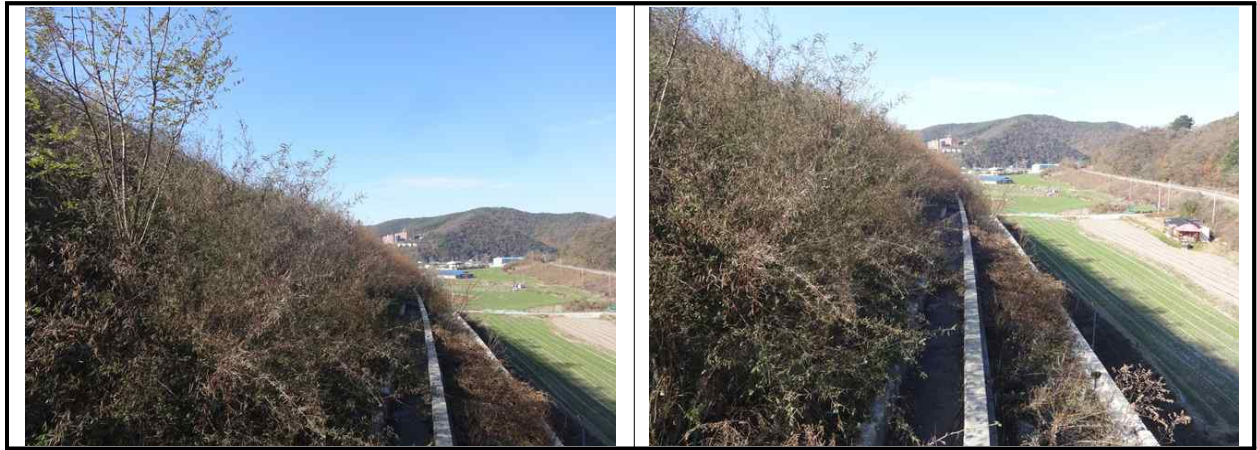
【그림 12.3.3】 주변영향인자 전경

보강토 옹벽 내의 배수시설을 확인한 결과, 옹벽 상단부에는 배수로(측구)가 설치되어 있으며, 상단(1~2단)의 토공 경사면에서 배출되는 지표수 등을 원활하게 배수토록 설치되어 있는 상태이다. 상단의 배수로는 옹벽의 시점 및 종점부의 측구로 시공되어 있는 상태이다. 본 패널식 옹벽 상단부는 토공의 성토사면으로 이루어져 있으며, 급격한 사면구배의 변화 및 사면손상 등은 없는 것으로 조사되었다.

| 구 분 | 점검 결과 | 보수·보강 방안 |
|---|---|---|
| 결과요약 | 패널식옹벽12의 전면부에서 판넬 파손, 배부름의 손상이 조사되었으며, 사용성에 문제는 없는 상태로 주기적인 점검을 통한 손상의 증가 및 확대 등에 대해 확인, 조치를 실시하는 유지관리가 필요하다고 판단되고, 주변영향인자(배수시설 및 사면상태) 전면부 배수관 하부에 집수정이 설치되어있지 않아 우천시 토사유실이 우려된다고 판단됨으로 집수정 설치가 필요하다. | |
