상주영천고속도로 시설물 정밀점검 용역

# 외 관 조 사 망 도

군위터널

2019.12

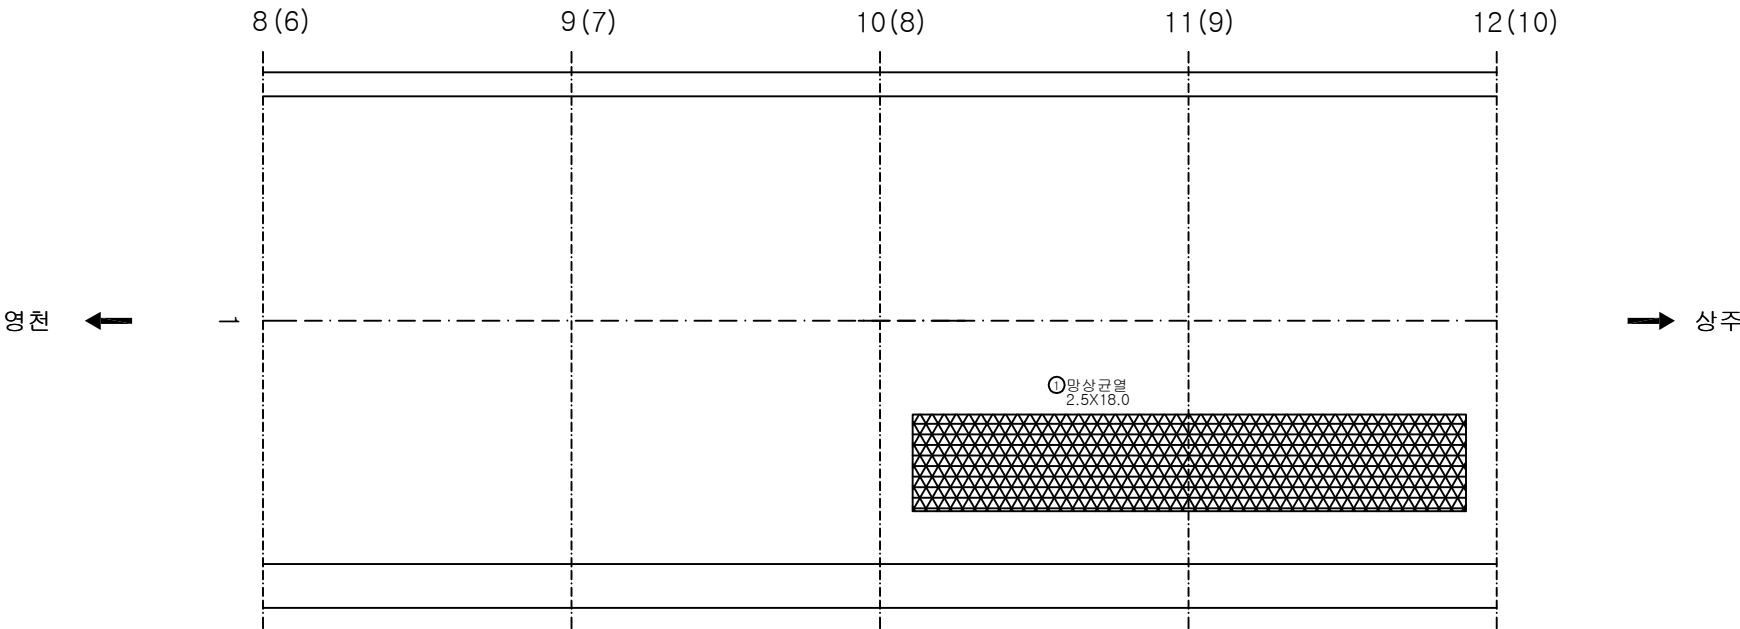
| 번호 | 신(N)<br>구(P) | 손상내용 | 손상현황 | | | | | | 결합<br>상태 | 손상<br>물량 | 비고 |
|---|---|---|---|---|---|---|---|---|---|---|---|
| 1 | 신 | 망상균열 | | 2.5 | 18.0 | 45.00 | m' | 1 | | 45.00 | |

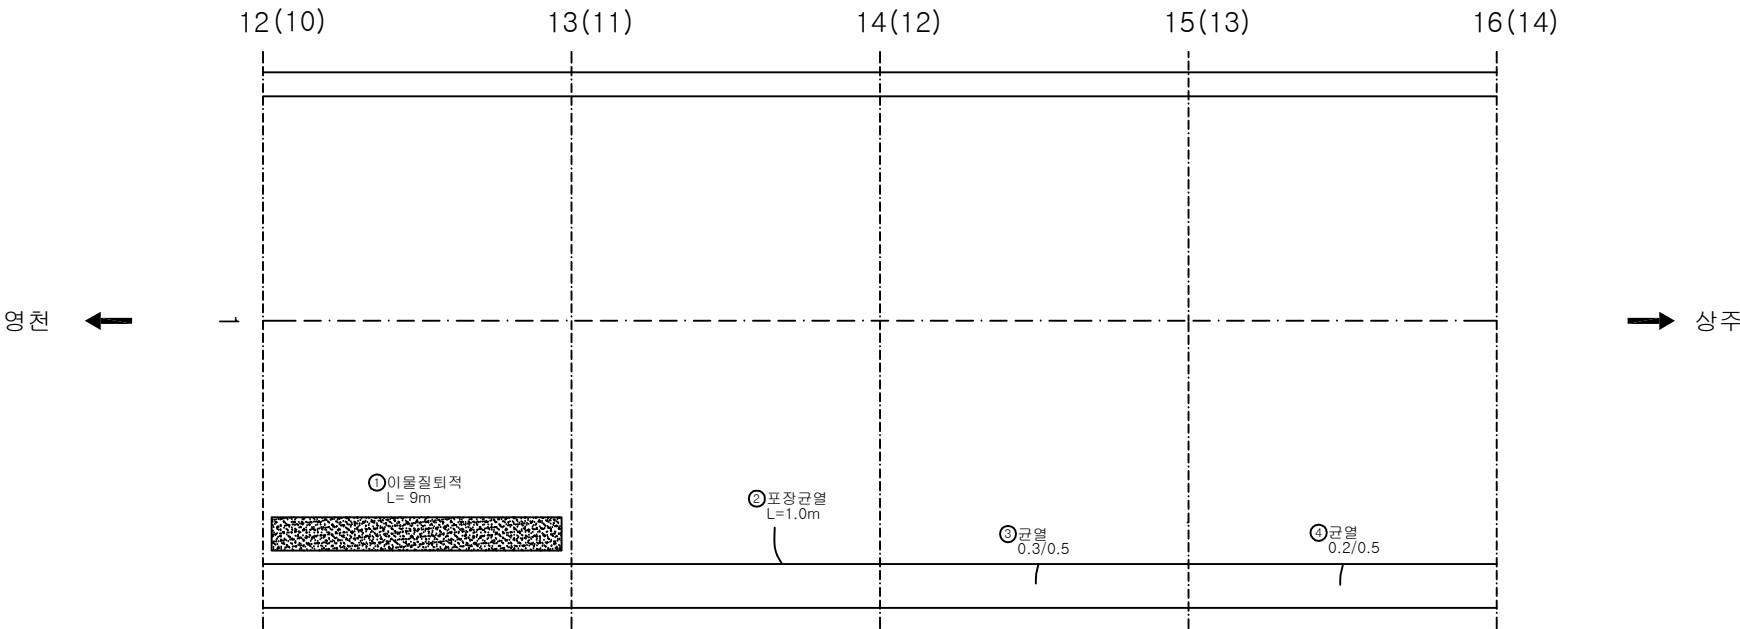
| 번호 | 신(N)<br>구(P) | 손상내용 | 손상현황 | | | | | | 결합<br>상태 | 손상<br>물량 | 비고 |
|---|---|---|---|---|---|---|---|---|---|---|---|
| 2 | 신 | 포장균열 | | 1.0 | | 1.00 | m | 1 | | 1.00 | |
| 3 | 신 | 균열 | 0.3 | 0.5 | | 0.50 | m | 1 | | 0.50 | |
| 4 | 신 | 균열 | 0.2 | 0.5 | | 0.50 | m | 1 | | 0.50 | |

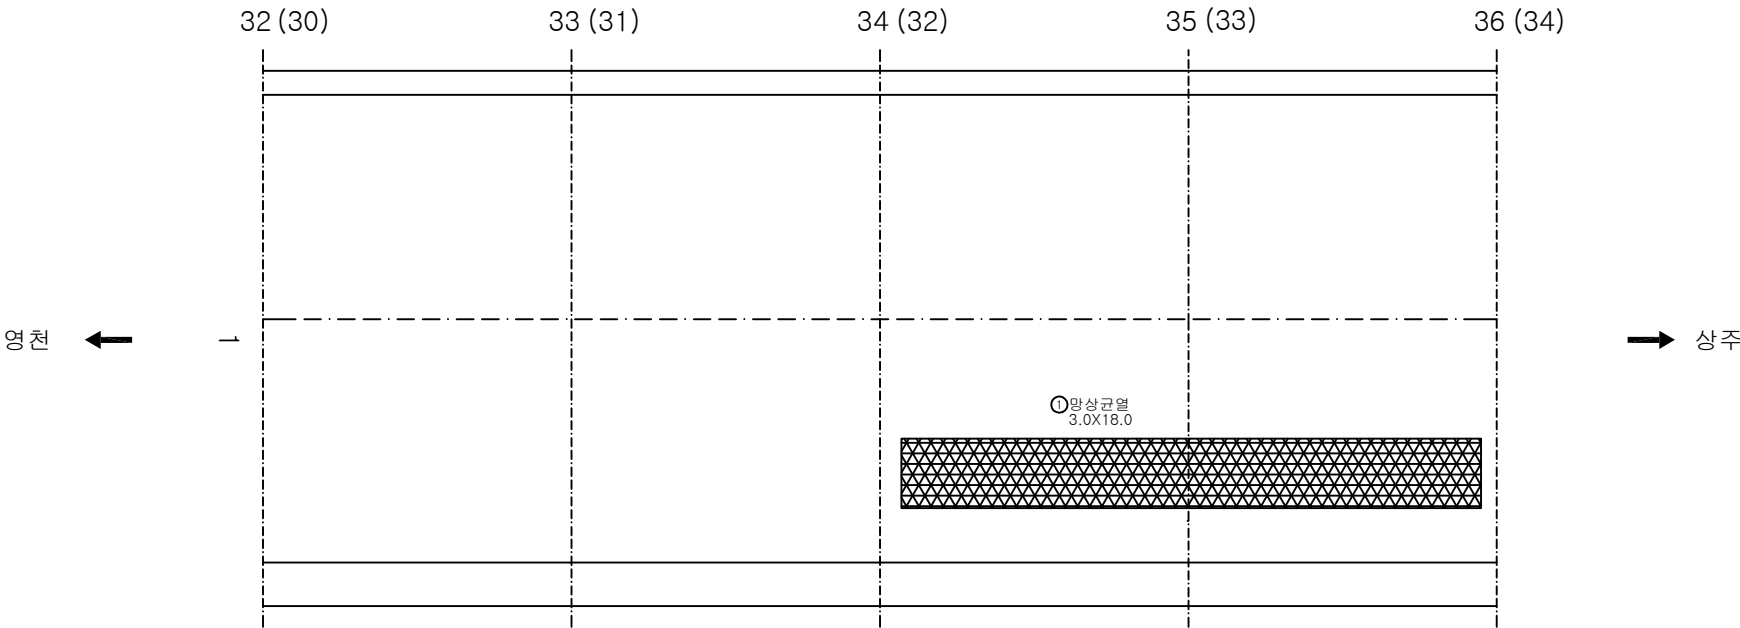
| 번호 | 신(N)<br>구(P) | 손상내용 | 손상현황 | | | | | | 결합<br>상태 | 손상<br>물량 | 비고 |
|---|---|---|---|---|---|---|---|---|---|---|---|
| 1 | 신 | 망상균열 | | 3.0 | 18.0 | 1.00 | m' | 1 | | 54.00 | |

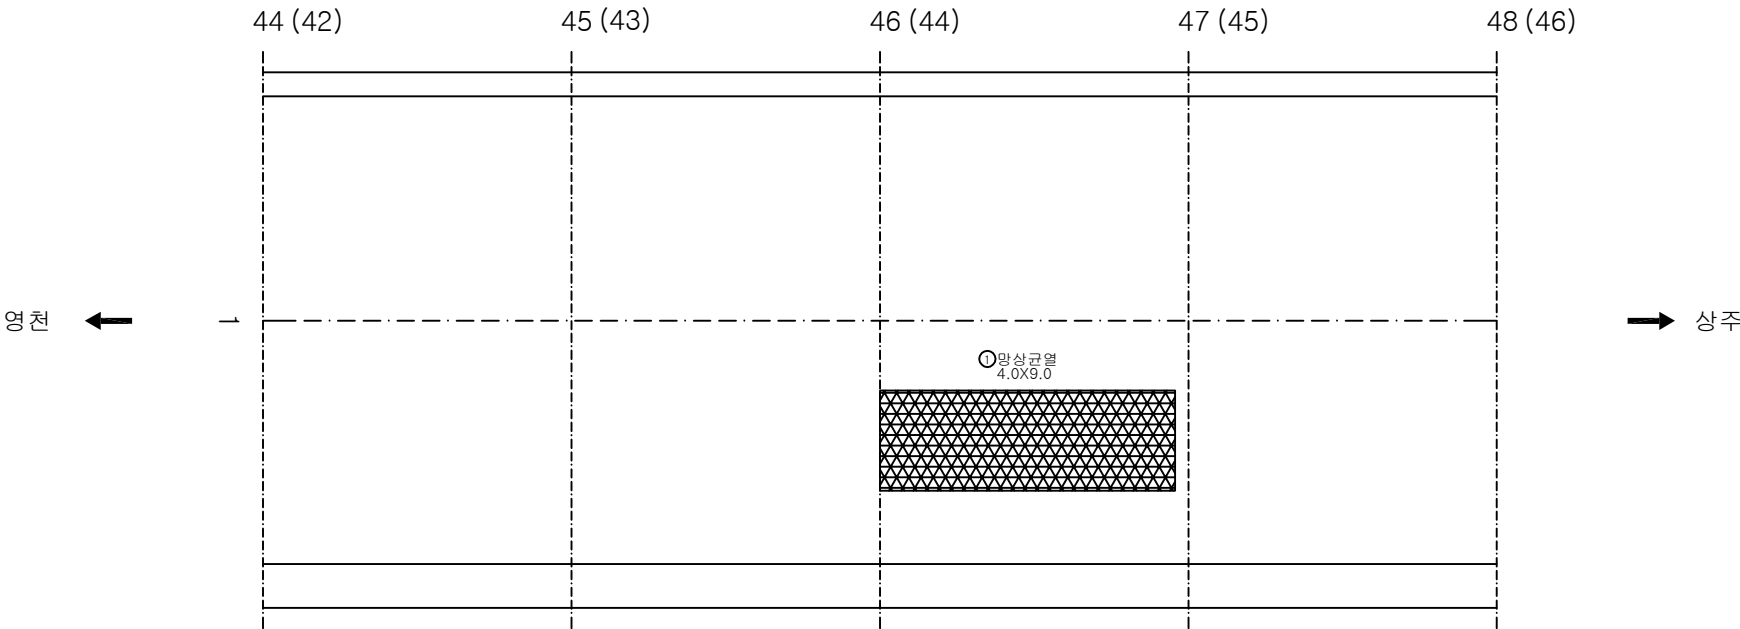
| 번호 | 신(N)<br>구(P) | 손상내용 | 손상현황 | | | | | | 결합<br>상태 | 손상<br>물량 | 비고 |
|---|---|---|---|---|---|---|---|---|---|---|---|
| 1 | 신 | 망상균열 | | 4.0 | 9.0 | 36.00 | m' | 1 | | 36.00 | |

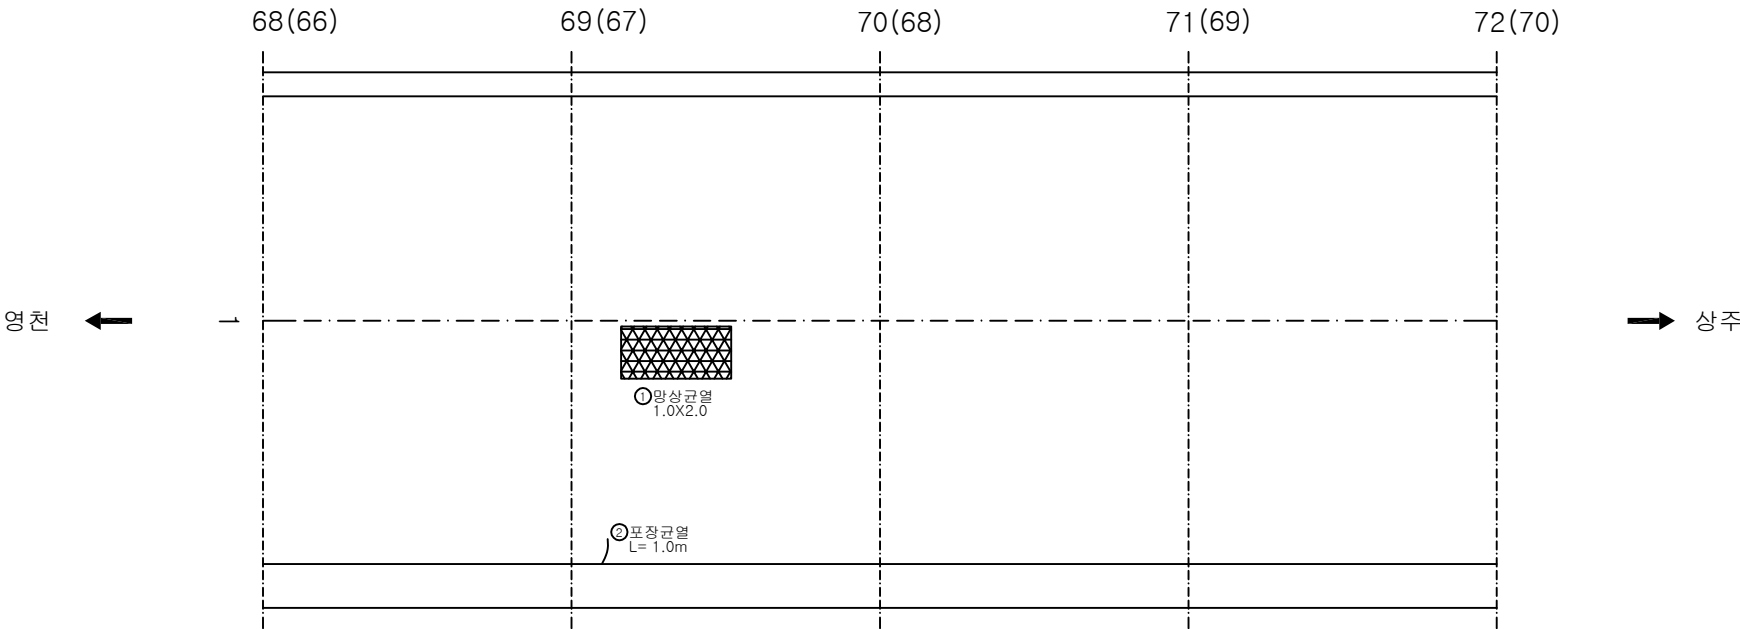
| 번호 | 신(N)<br>구(P) | 손상내용 | 손상현황 | | | | | | 결합<br>상태 | 손상<br>물량 | 비고 |
|---|---|---|---|---|---|---|---|---|---|---|---|
| 1 | 신 | 망상균열 | | 1.0 | 2.0 | 2.00 | m <sup>2</sup> | 1 | | 2.00 | |
| 2 | 신 | 포장균열 | | 1.0 | | 1.00 | m | 1 | | 1.00 | |

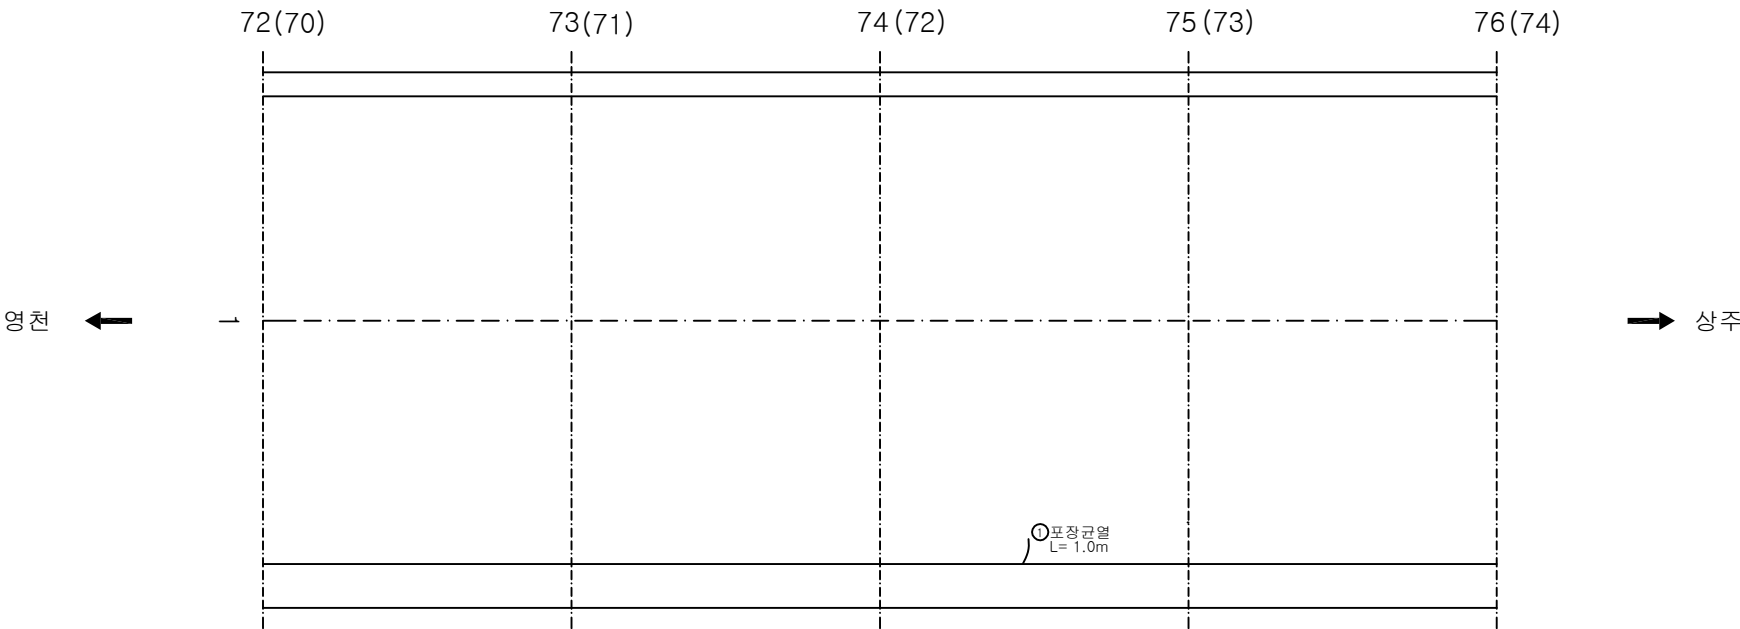
| 번호 | 신(N)<br>구(P) | 손상내용 | 손상현황 | | | | | | 결합<br>상태 | 손상<br>물량 | 비고 |
|---|---|---|---|---|---|---|---|---|---|---|---|
| 1 | 신 | 포장균열 | | 1.0 | | 1.00 | m | 1 | | 1.00 | |

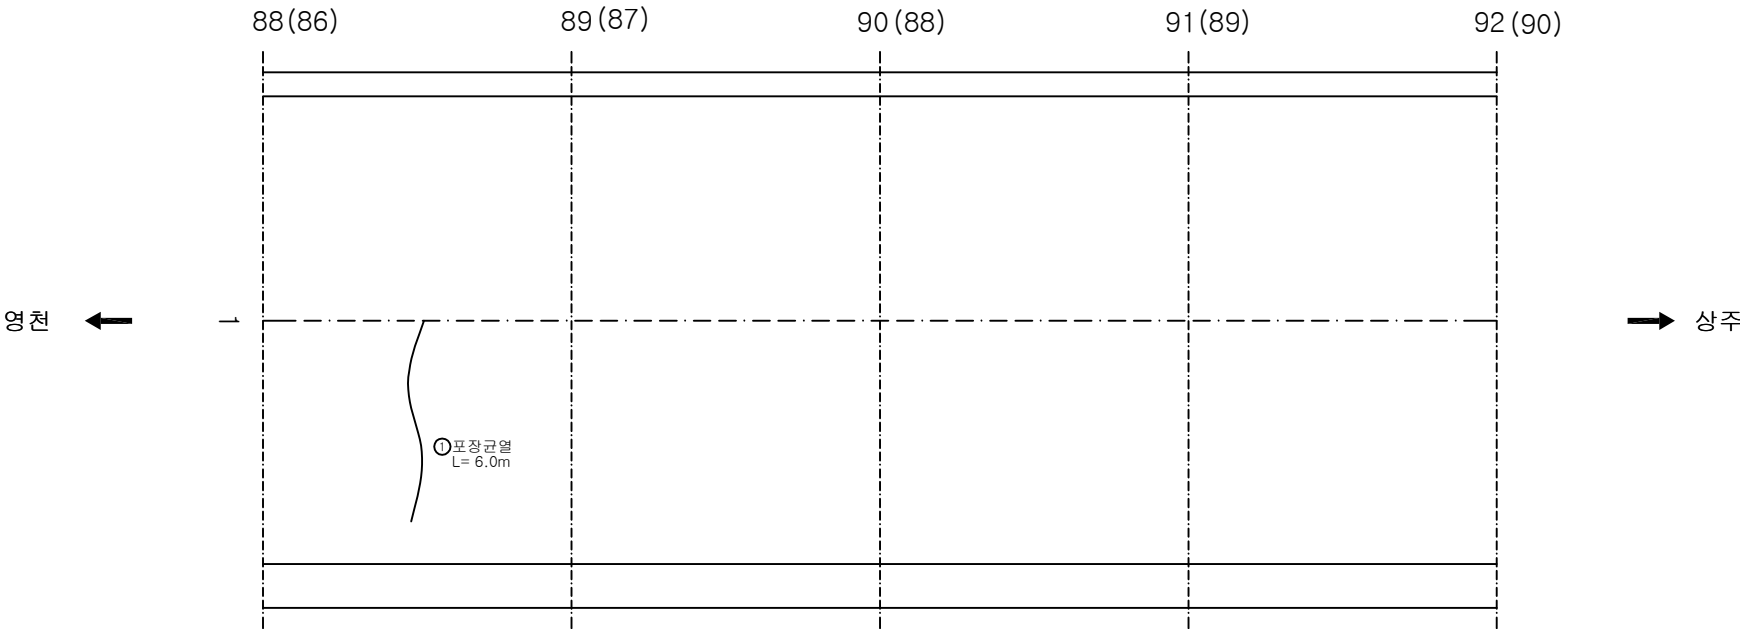
| 번호 | 신(N)<br>구(P) | 손상내용 | 손상현황 | | | | | | 결합<br>상태 | 손상<br>물량 | 비고 |
|---|---|---|---|---|---|---|---|---|---|---|---|
| 1 | 신 | 포장균열 | | 6.0 | | 6.00 | m | 1 | | 6.00 | |

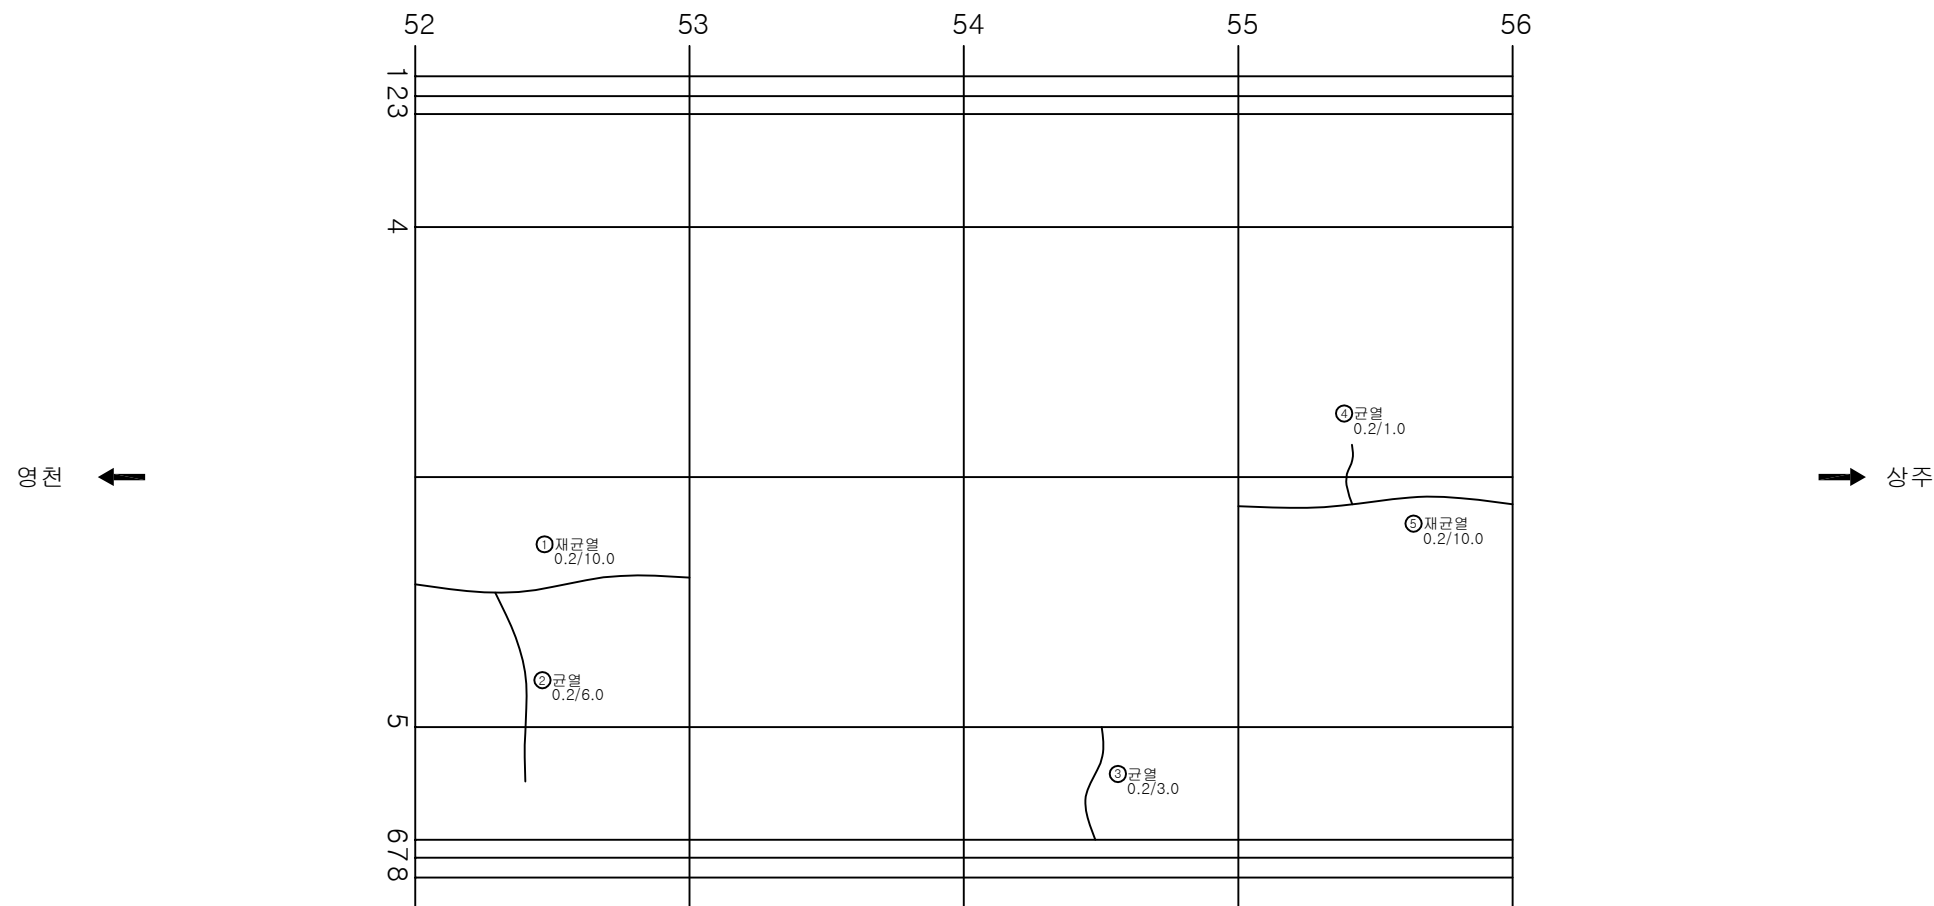
ID: 군위터널(상주)-본선부 Span No.53~56

| 번호 | 신(N)<br>구(P) | 손상내용 | 손상현황 | | | | | | 결합<br>상태 | 손상<br>물량 | 비고 |
|---|---|---|---|---|---|---|---|---|---|---|---|
| 1 | 신 | 재균열 | 0.2 | 10.0 | | 10.00 | m | 1 | | 10.00 | |
| 2 | 신 | 균열 | 0.2 | 6.0 | | 6.00 | m | 1 | | 6.00 | |
| 3 | 신 | 균열 | 0.2 | 3.0 | | 3.00 | m | 1 | | 3.00 | |
| 4 | 신 | 균열 | 0.2 | 1.0 | | 1.00 | m | 1 | | 1.00 | |
| 5 | 신 | 재균열 | 0.2 | 10.0 | | 10.00 | m | 1 | | 10.00 | |

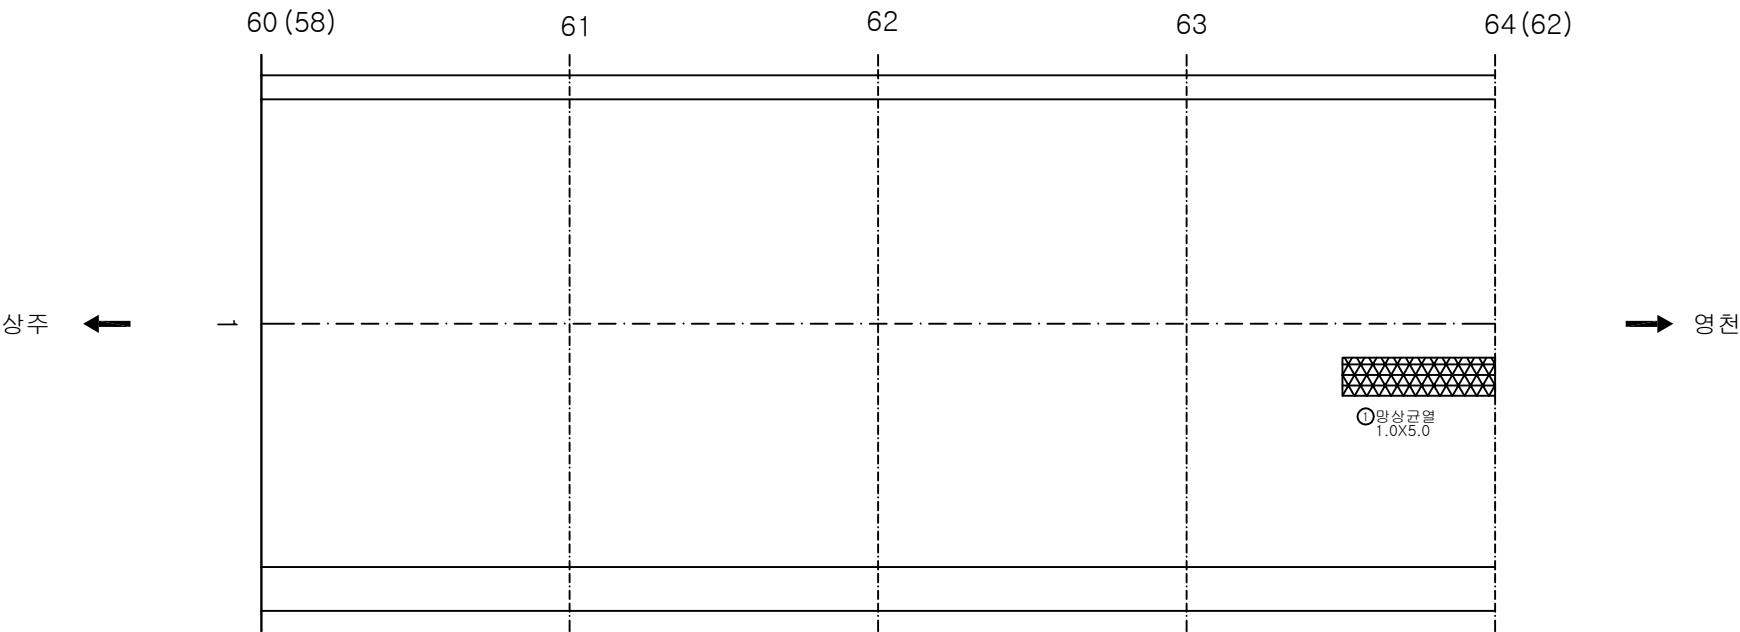
| 번호 | 신(N)<br>구(P) | 손상내용 | 손상현황 | | | | | | 결함<br>상태 | 손상<br>물량 | 비고 |
|---|---|---|---|---|---|---|---|---|---|---|---|
| 1 | 신 | 망상균열 | | 1.0 | 5.0 | 5.00 | m <sup>2</sup> | 1 | | 5.00 | |

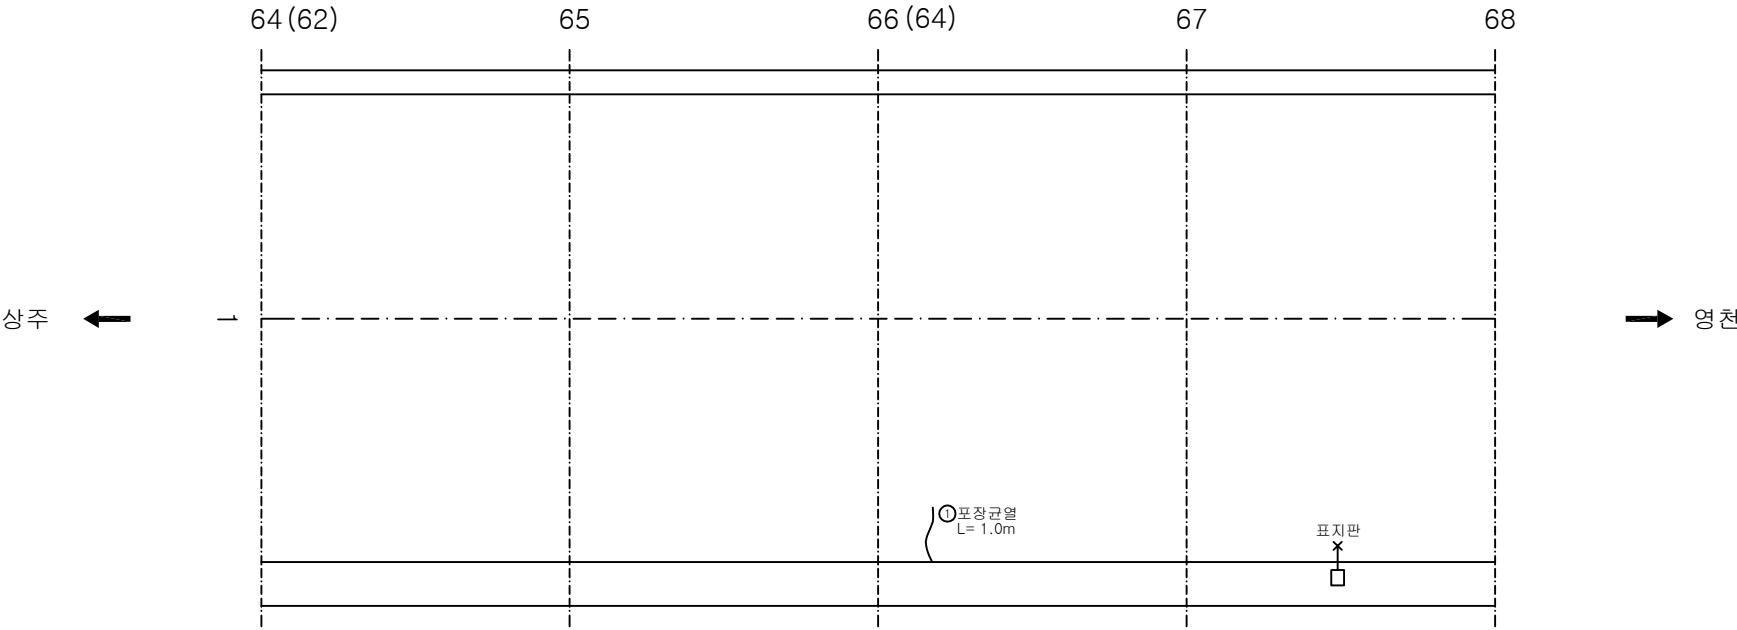
| 번호 | 신(N)<br>구(P) | 손상내용 | 손상현황 | | | | | | 결함<br>상태 | 손상<br>물량 | 비고 |
|---|---|---|---|---|---|---|---|---|---|---|---|
| 1 | 신 | 포장균열 | | 1.0 | | 1.00 | m | 1 | | 1.00 | |

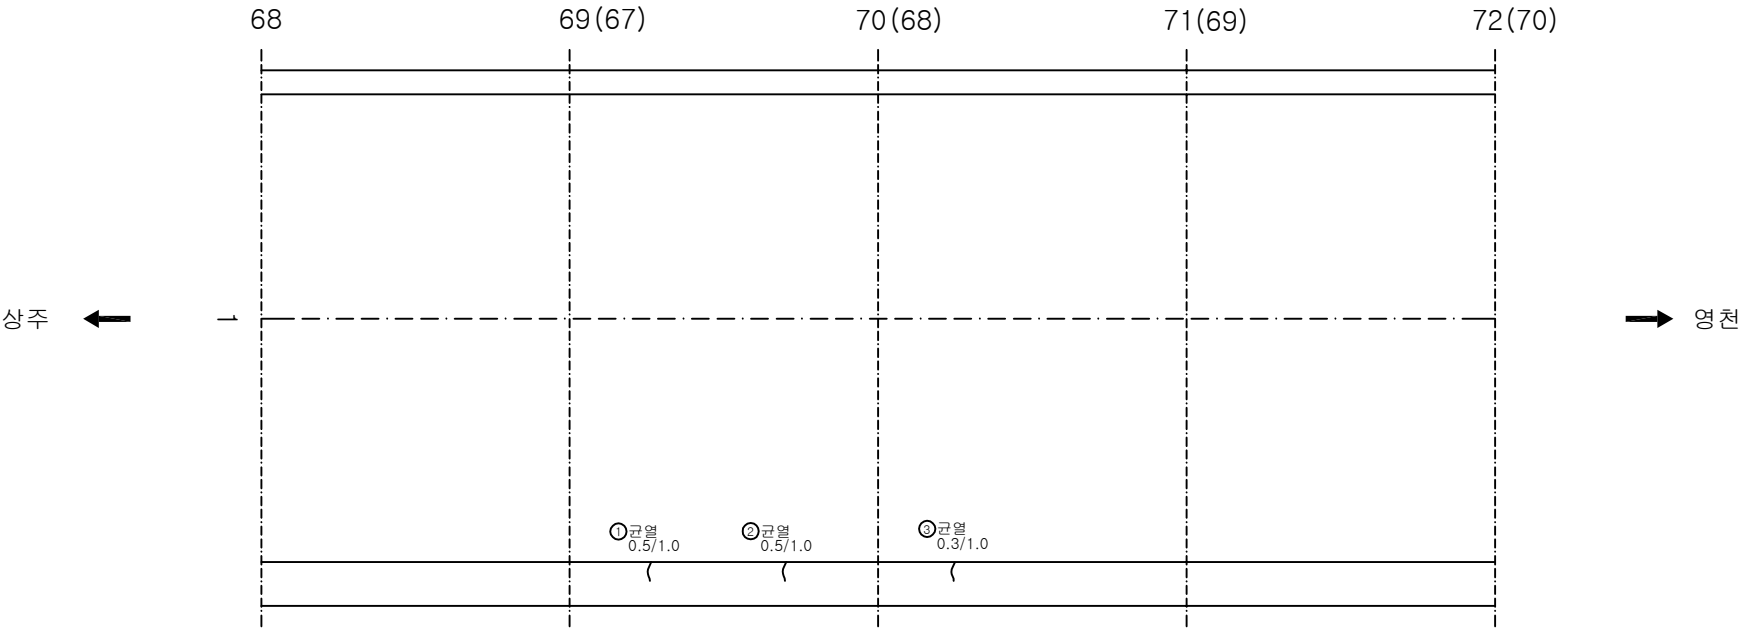
| 번호 | 신(N)<br>구(P) | 손상내용 | 손상현황 | | | | | | 결함<br>상태 | 손상<br>물량 | 비고 |
|---|---|---|---|---|---|---|---|---|---|---|---|
| 1 | 신 | 균열 | 0.5 | 1.0 | | 1.00 | m | 1 | | 1.00 | |
| 2 | 신 | 균열 | 0.5 | 1.0 | | 1.00 | m | 1 | | 1.00 | |
| 3 | 신 | 균열 | 0.3 | 1.0 | | 1.00 | m | 1 | | 1.00 | |

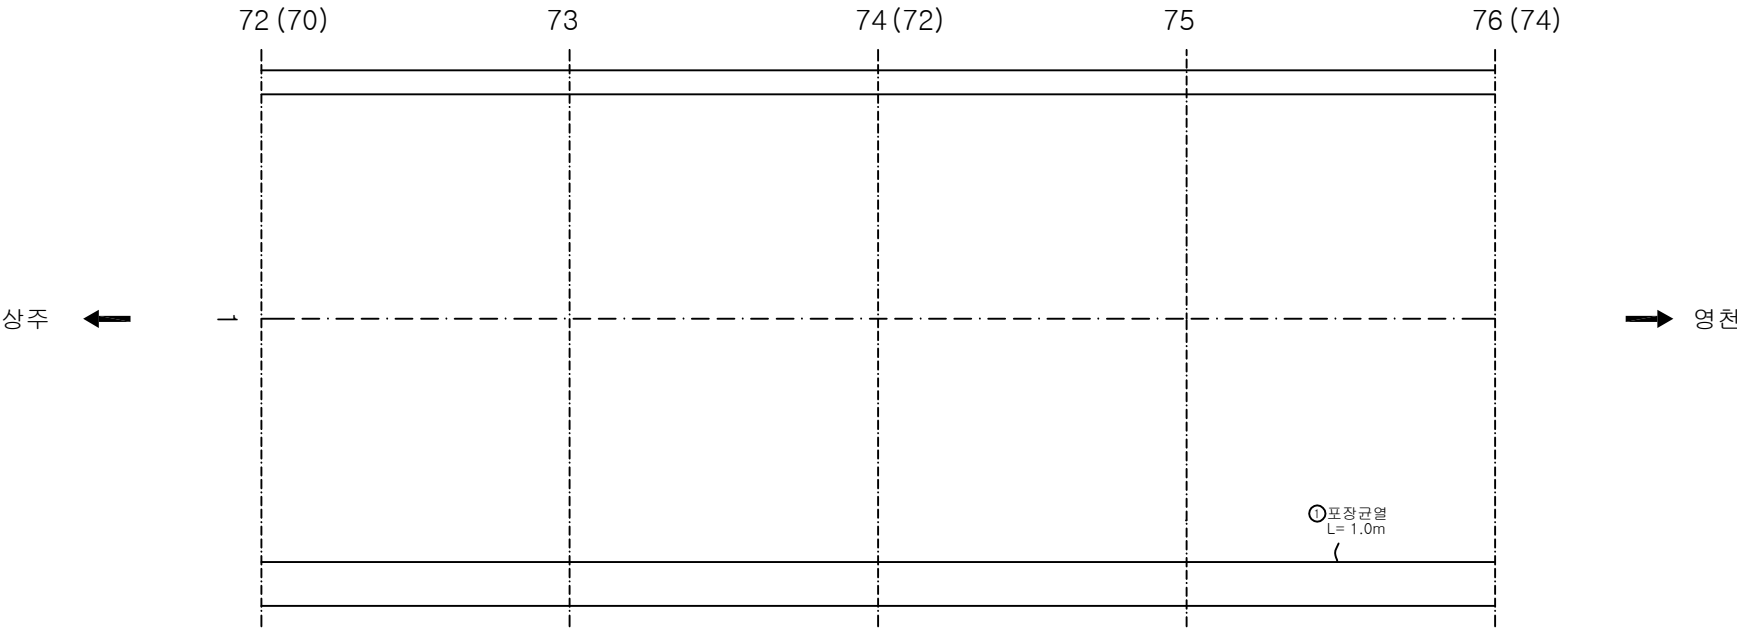
| 번호 | 신(N)<br>구(P) | 손상내용 | 손상현황 | | | | | | 결함<br>상태 | 손상<br>물량 | 비고 |
|---|---|---|---|---|---|---|---|---|---|---|---|
| 1 | 신 | 포장균열 | | 1.0 | | 1.00 | m | 1 | | 1.00 | |

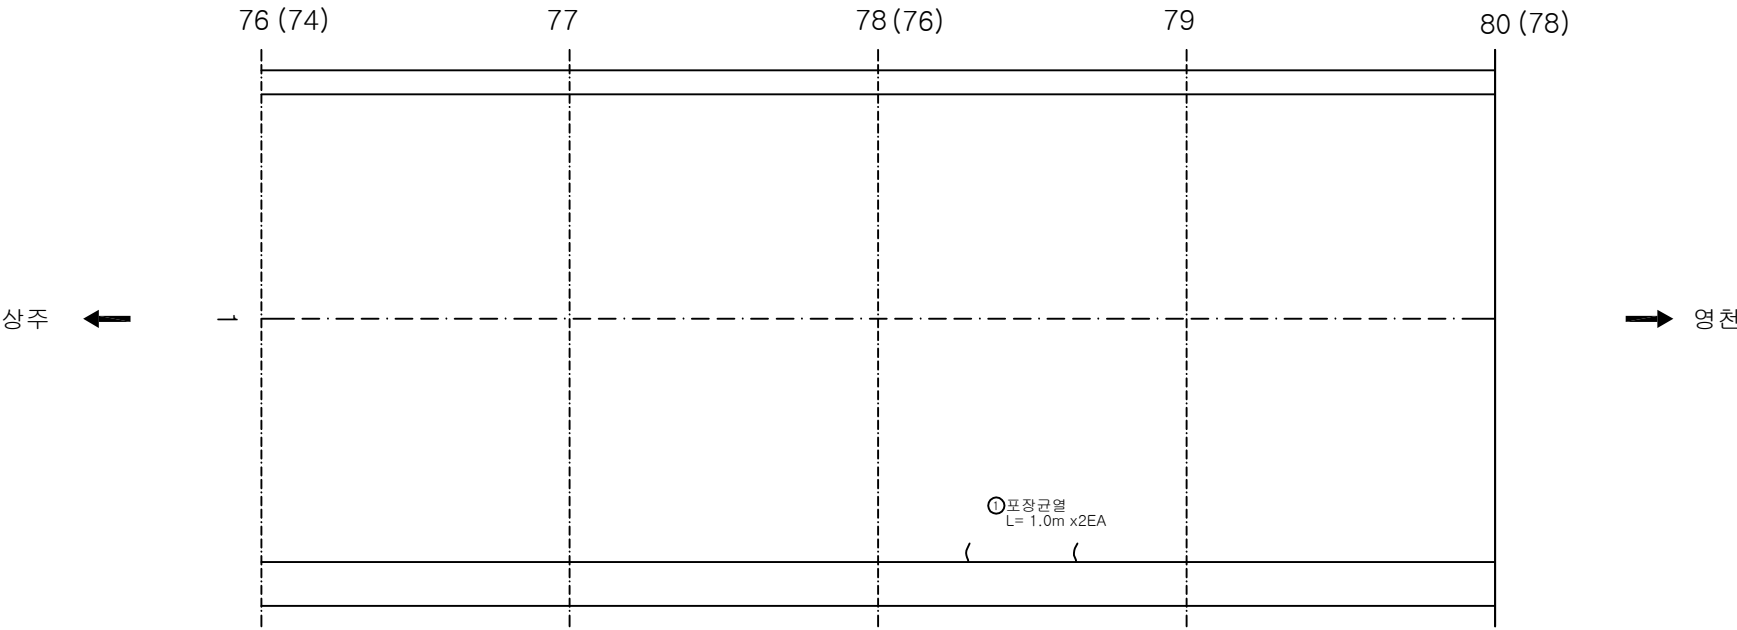
| 번호 | 신(N)<br>구(P) | 손상내용 | 손상현황 | | | | | | 결함<br>상태 | 손상<br>물량 | 비고 |
|---|---|---|---|---|---|---|---|---|---|---|---|
| 1 | 신 | 포장균열 | | 1.0 | | 1.00 | m | 2 | | 2.00 | |

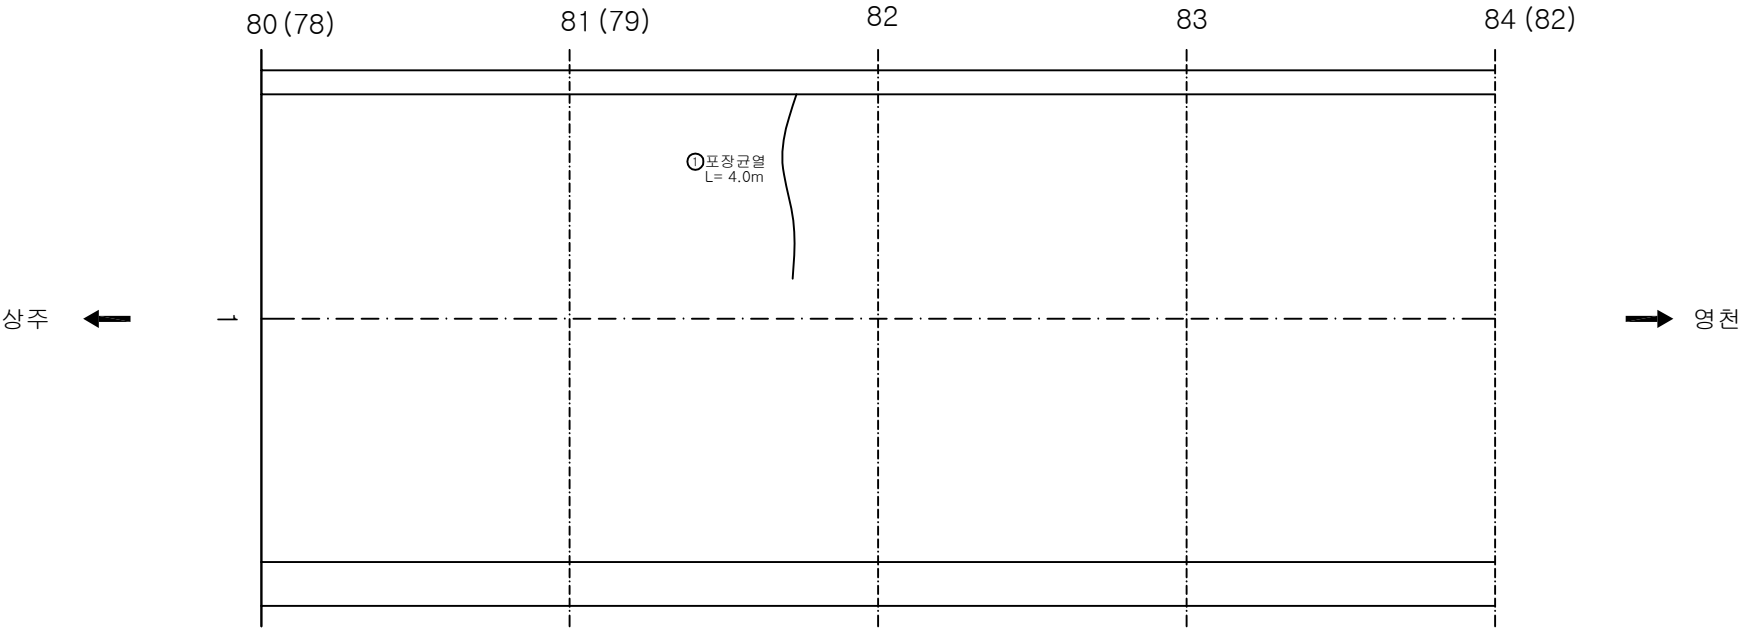
| 번호 | 신(N)<br>구(P) | 손상내용 | 손상현황 | | | | | | 결함<br>상태 | 손상<br>물량 | 비고 |
|---|---|---|---|---|---|---|---|---|---|---|---|
| 1 | 신 | 포장균열 | | 4.0 | | 4.00 | m | 1 | | 4.00 | |

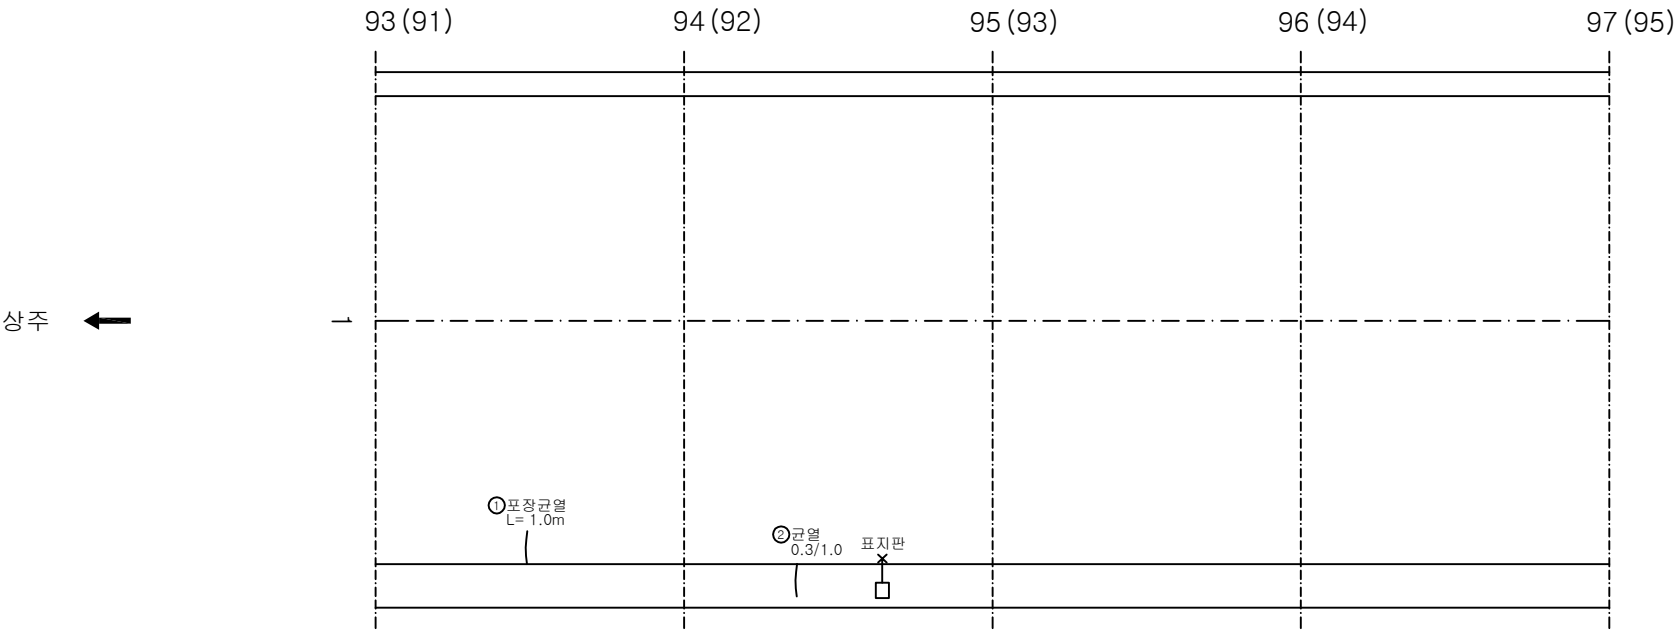
| 번호 | 신(N)<br>구(P) | 손상내용 | 손상현황 | | | | | | 결함<br>상태 | 손상<br>물량 | 비고 |
|---|---|---|---|---|---|---|---|---|---|---|---|
| 1 | 신 | 포장균열 | | 1.0 | | 1.00 | m | 1 | | 1.00 | |
| 2 | 신 | 균열 | 0.3 | 1.0 | | 1.00 | m | 1 | | 1.00 | |

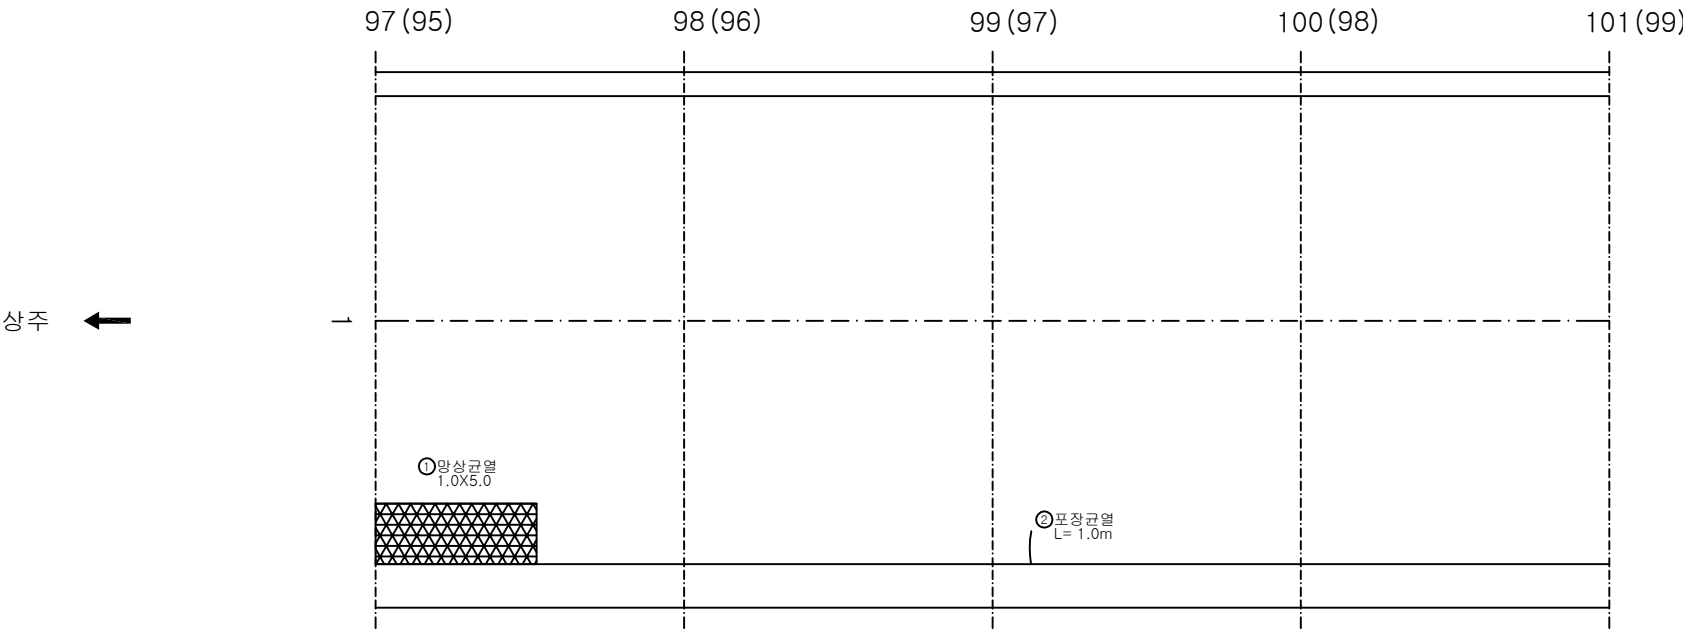
| 번호 | 신(N)<br>구(P) | 손상내용 | 손상현황 | | | | | | 결함<br>상태 | 손상<br>물량 | 비고 |
|---|---|---|---|---|---|---|---|---|---|---|---|
| 1 | 신 | 망상균열 | | 1.0 | 5.0 | 5.00 | m <sup>2</sup> | 1 | | 5.00 | |
| 2 | 신 | 포장균열 | | 1.0 | | 1.00 | m | 1 | | 1.00 | |

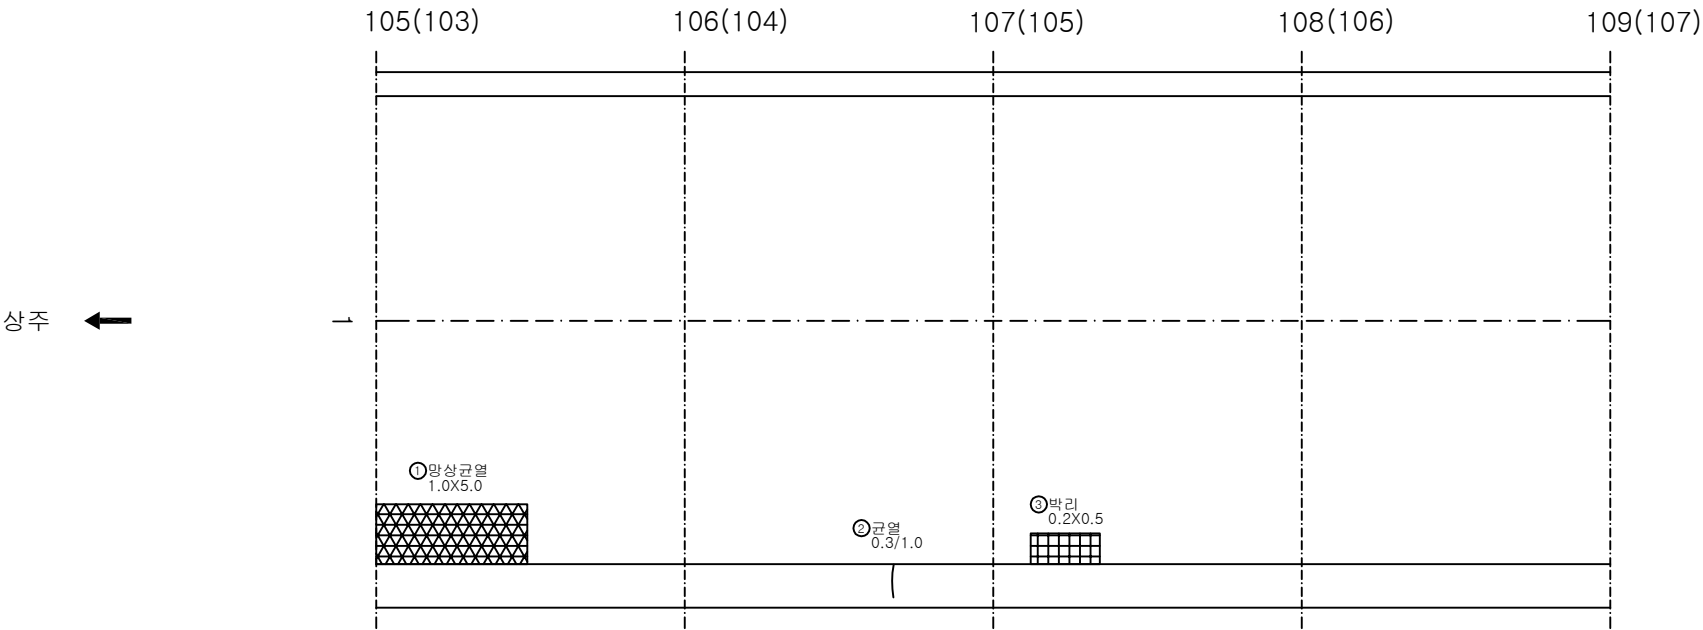
| 번호 | 신(N)<br>구(P) | 손상내용 | 손상현황 | | | | | | 결함<br>상태 | 손상<br>수량 | 비고 |
|---|---|---|---|---|---|---|---|---|---|---|---|
| 1 | 신 | 망상균열 | | 1.0 | 5.0 | 5.00 | m <sup>2</sup> | 1 | | 5.00 | |
| 2 | 신 | 균열 | 0.3 | 1.0 | | 1.00 | m | 1 | | 1.00 | |

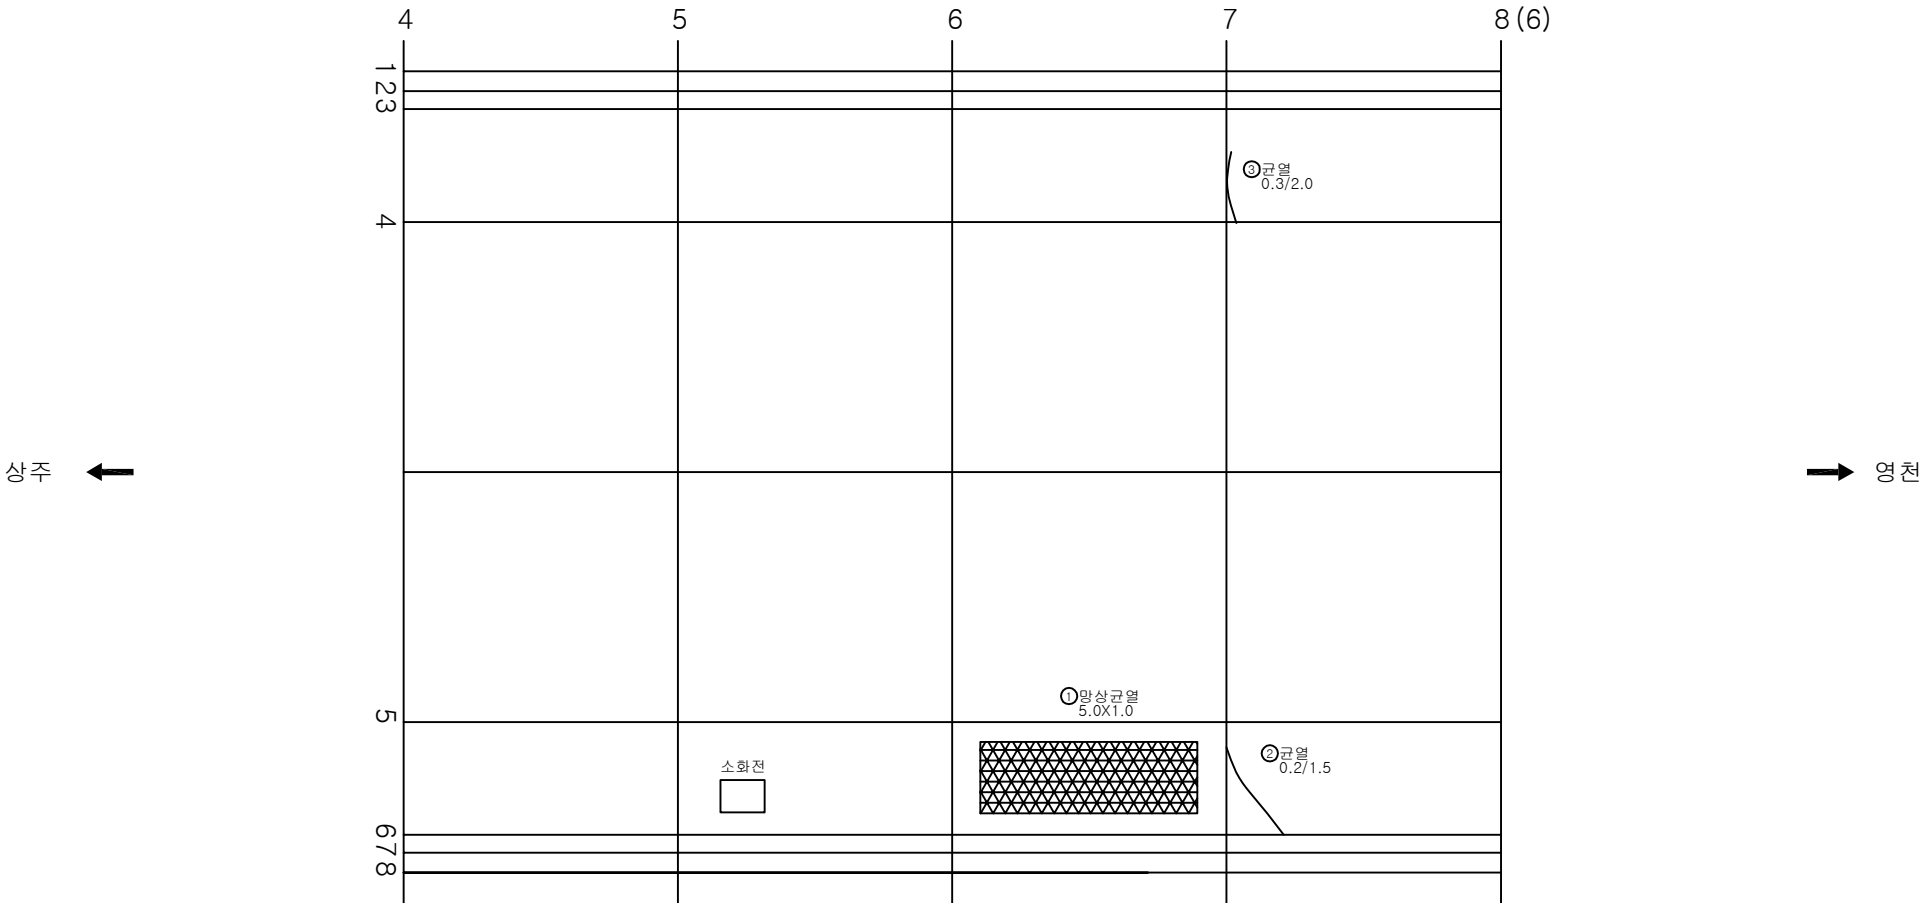
| 번호 | 신(N)<br>구(P) | 손상내용 | 손상현황 | | | | | | 결함<br>상태 | 손상<br>물량 | 비고 |
|---|---|---|---|---|---|---|---|---|---|---|---|
| 1 | 신 | 망상균열 | | 5.0 | 1.0 | 5.00 | m <sup>2</sup> | 1 | | 5.00 | |
| 2 | 신 | 균열 | 0.2 | 1.5 | | 1.50 | m | 1 | | 1.50 | |
| 3 | 신 | 균열 | 0.3 | 2.0 | | 0.60 | m | 1 | | 0.60 | |
