상주영천고속도로 시설물 정밀점검 용역

# 외 관 조 사 망 도

군위터널

2019.12

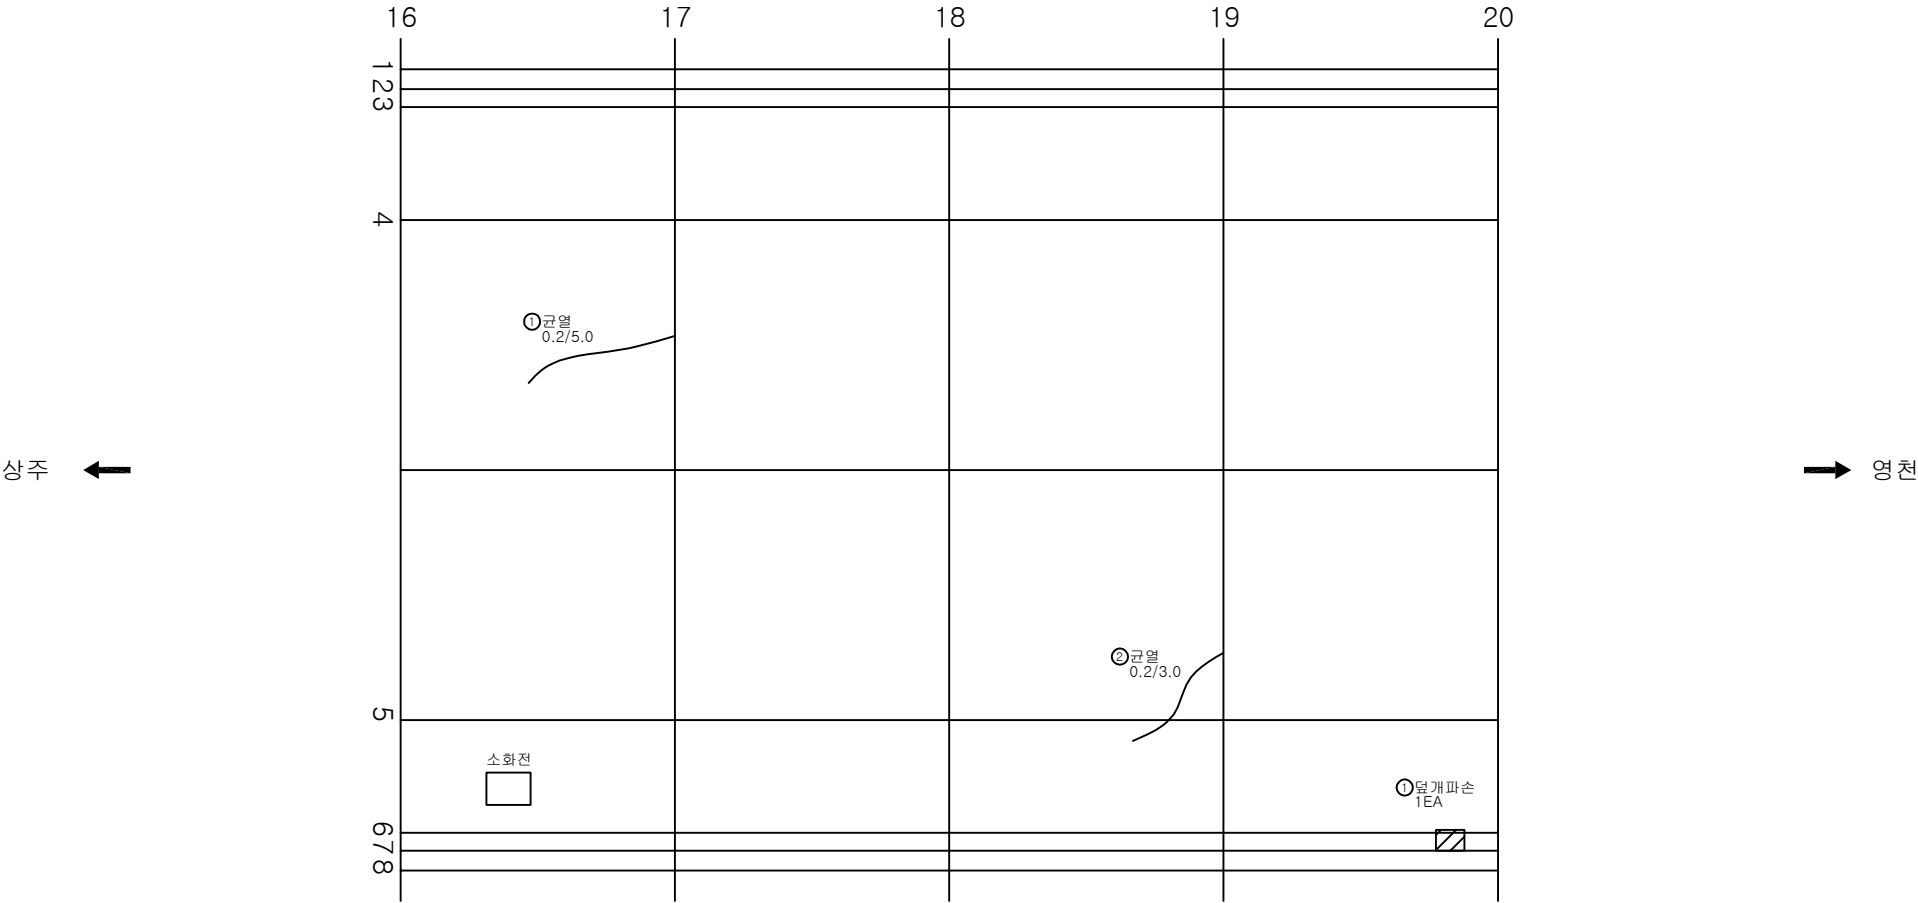
| 번호 | 신(N)<br>구(P) | 손상내용 | 손상현황 | | | | | | 결함<br>상태 | 손상<br>물량 | 비고 |
|---|---|---|---|---|---|---|---|---|---|---|---|
| 1 | 신 | 균열 | 0.2 | 5.0 | | 5.00 | m | 1 | | 5.00 | |
| 2 | 신 | 균열 | 0.2 | 3.0 | | 3.00 | m | 1 | | 3.00 | |

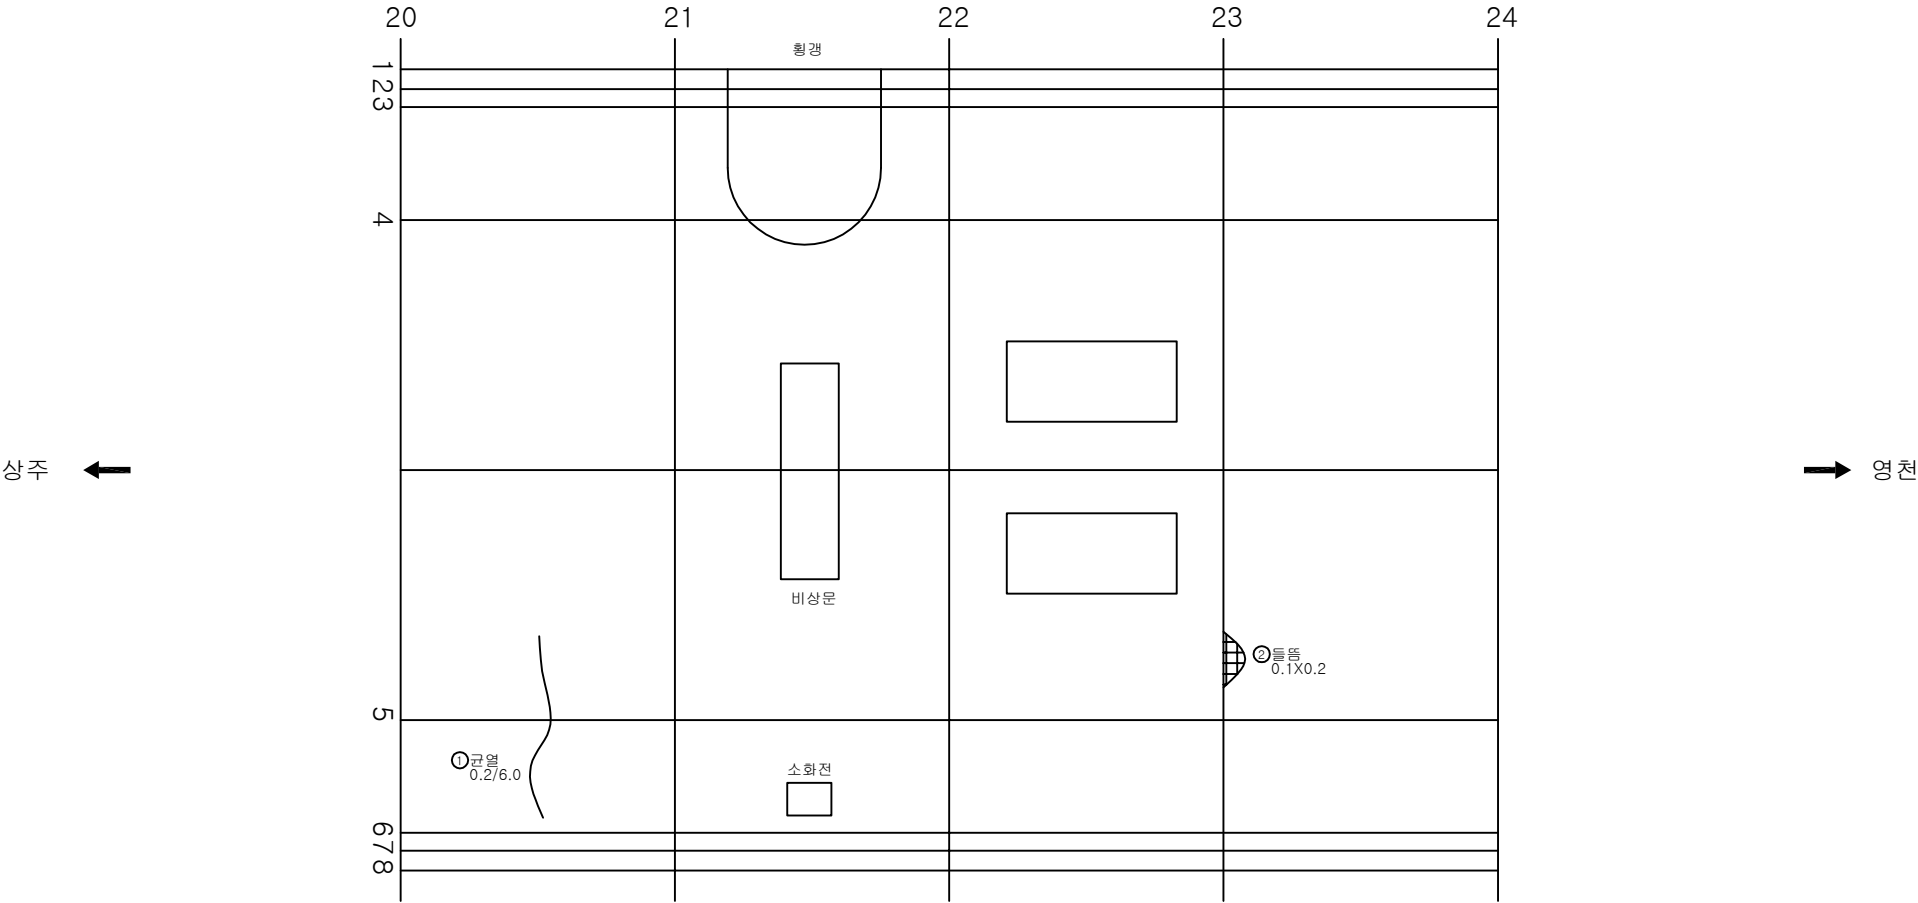
| 번호 | 신(N)<br>구(P) | 손상내용 | 손상현황 | | | | | | 결함<br>상태 | 손상<br>물량 | 비고 |
|---|---|---|---|---|---|---|---|---|---|---|---|
| 1 | 신 | 균열 | 0.2 | 6.0 | | 6.00 | m | 1 | | 6.00 | |

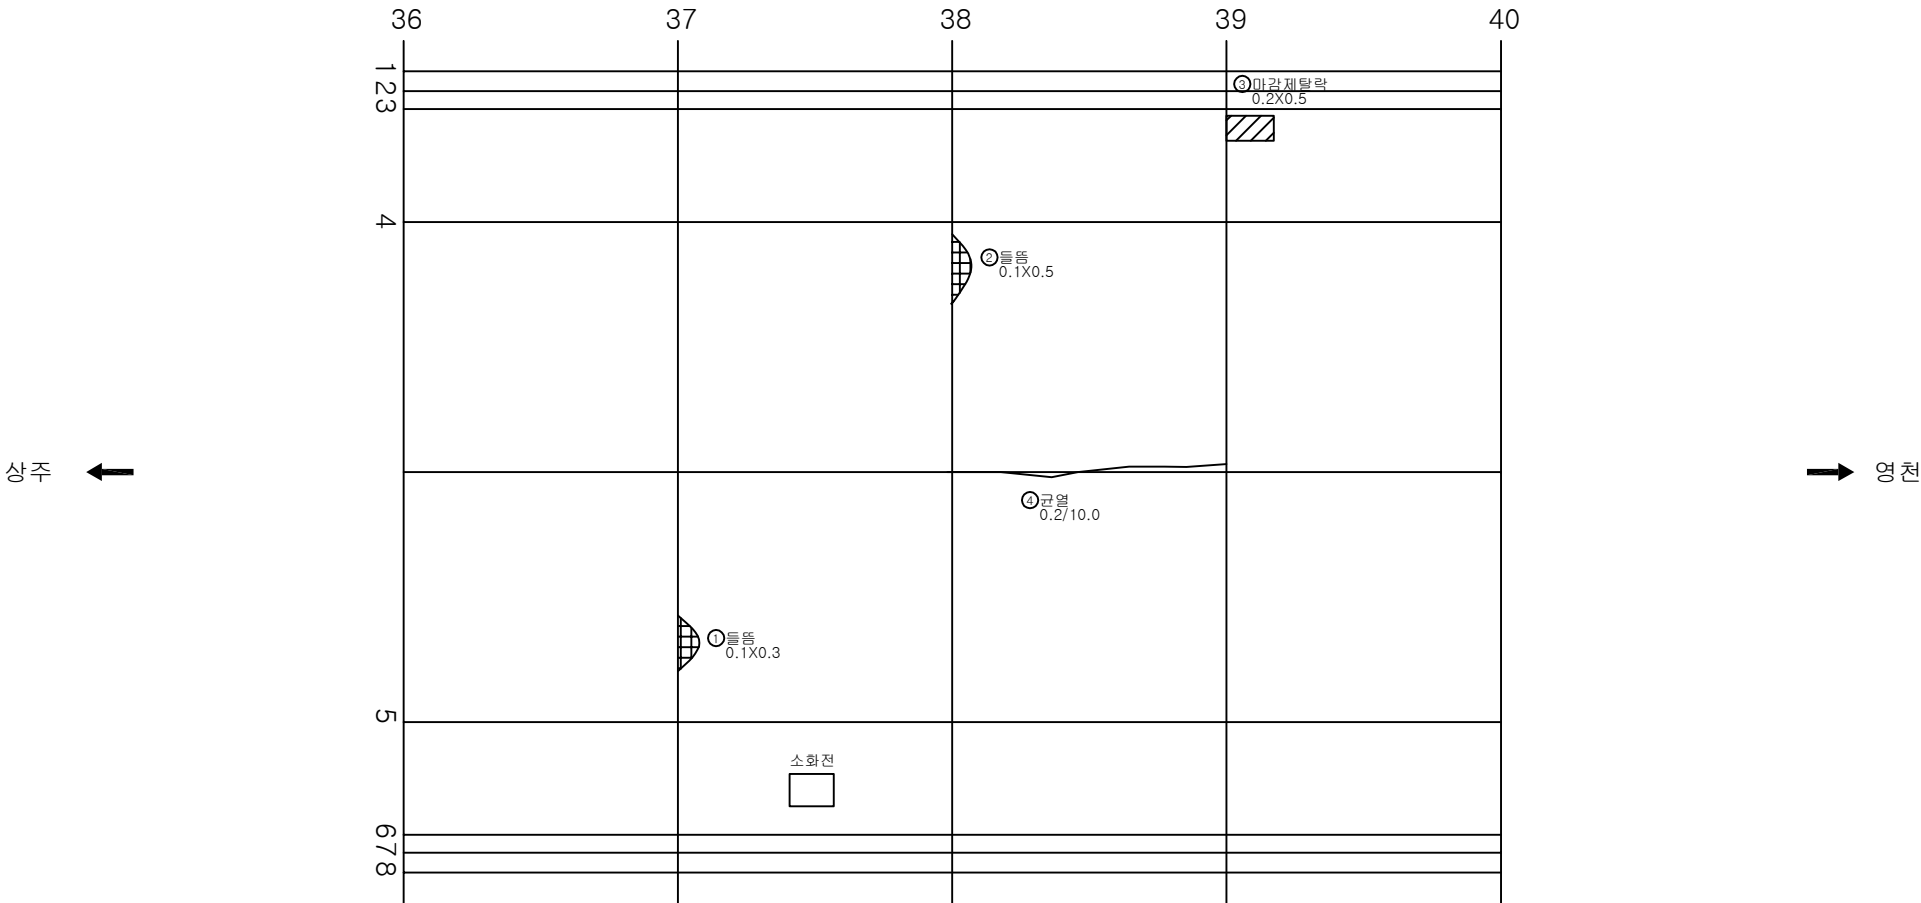
| 번호 | 신(N)<br>구(P) | 손상내용 | 손상현황 | | | | | | 결함<br>상태 | 손상<br>수량 | 비고 |
|---|---|---|---|---|---|---|---|---|---|---|---|
| 4 | 신 | 균열 | 0.2 | 10.0 | | 10.00 | m | 1 | | 10.00 | |

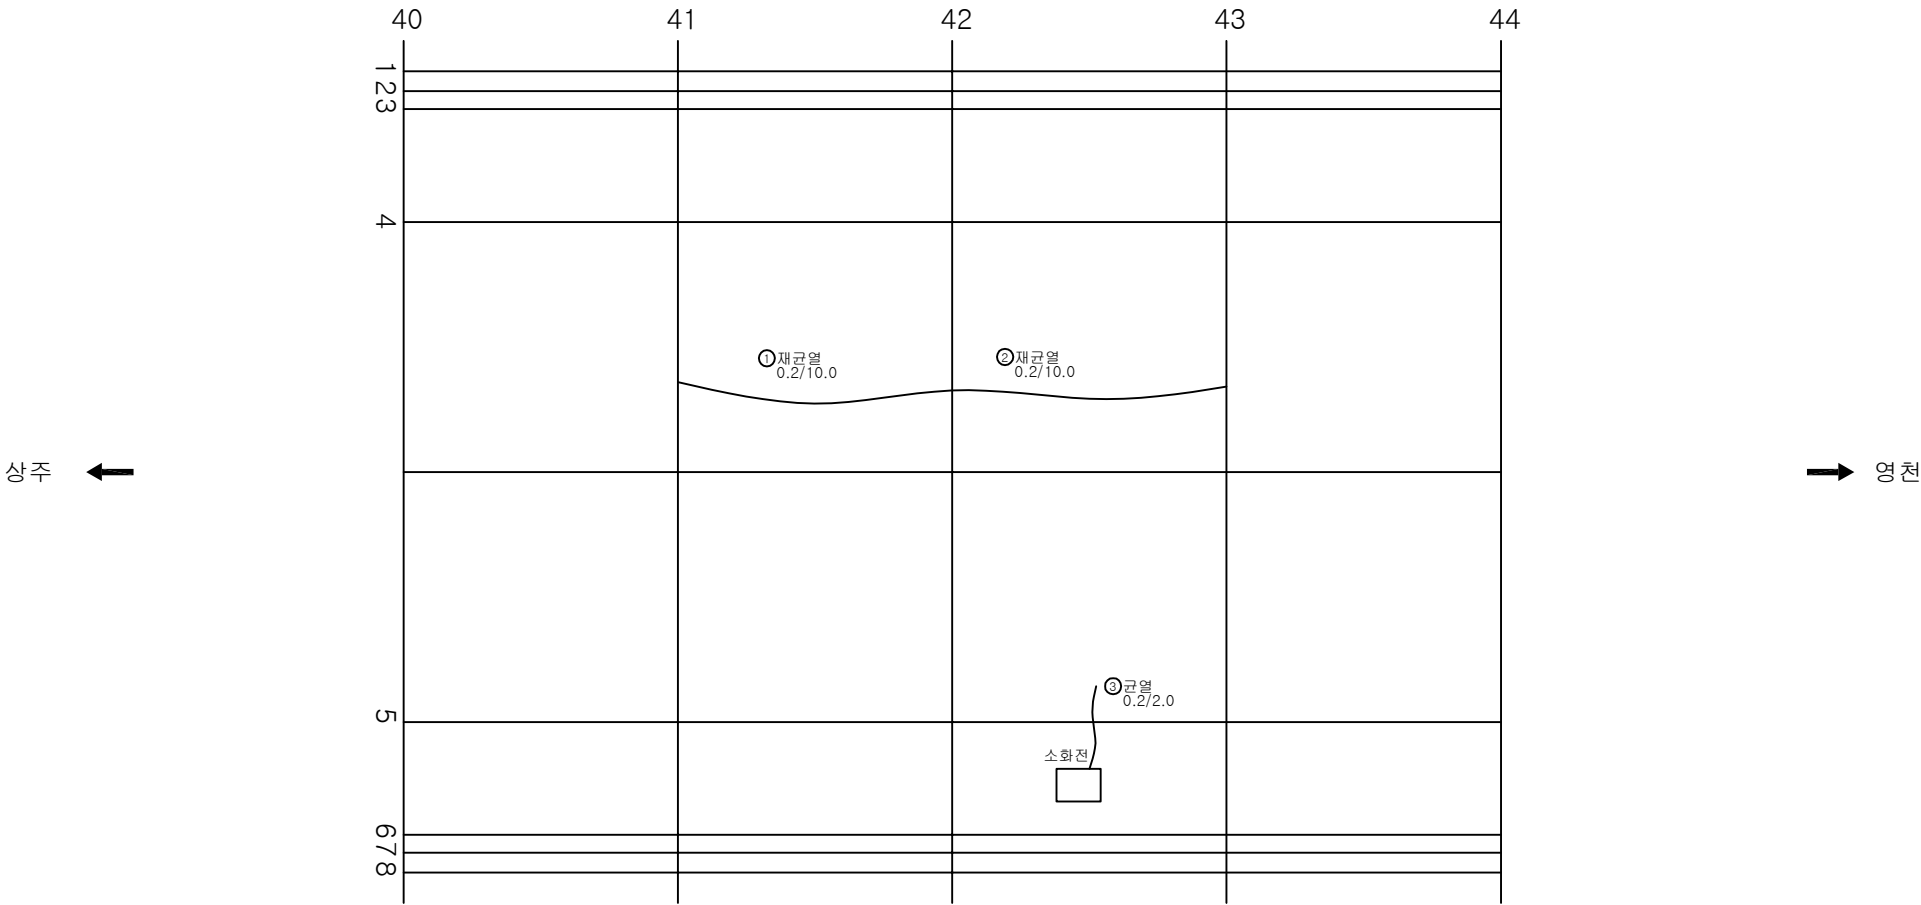
| 번호 | 신(N)<br>구(P) | 손상내용 | 손상현황 | | | | | | 결함<br>상태 | 손상<br>수량 | 비고 |
|---|---|---|---|---|---|---|---|---|---|---|---|
| 1 | 신 | 재균열 | 0.2 | 10.0 | | 10.00 | m | 1 | | 10.00 | |
| 2 | 신 | 재균열 | 0.2 | 10.0 | | 10.00 | m | 1 | | 10.00 | |
| 3 | 신 | 균열 | 0.2 | 2.0 | | 2.00 | m | 1 | | 2.00 | |

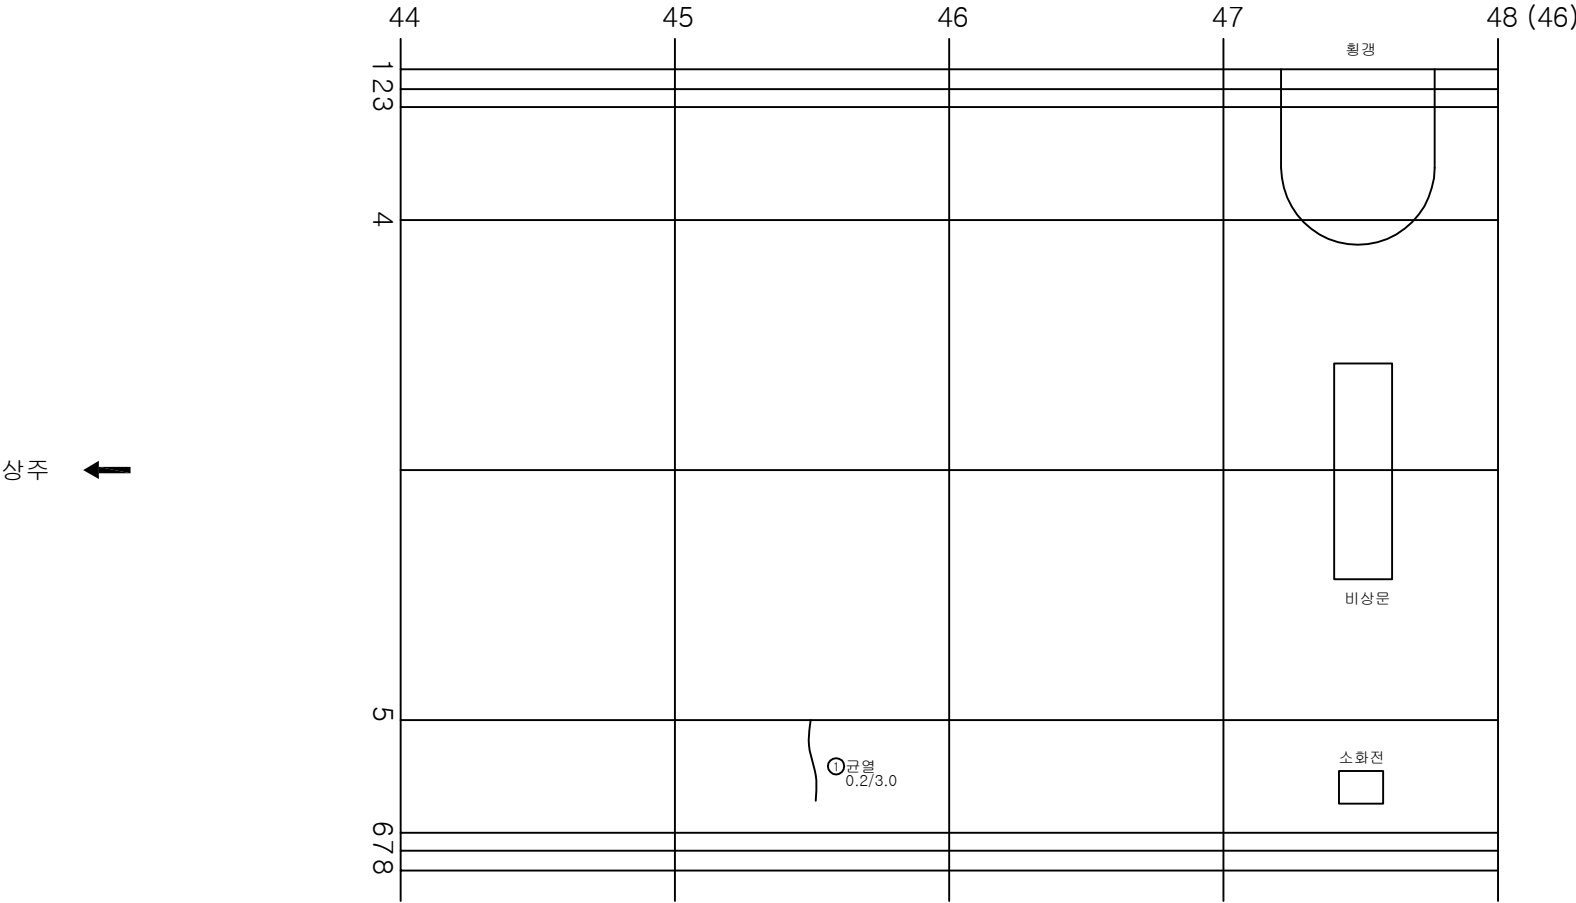
| 번호 | 신(N)<br>구(P) | 손상내용 | 손상현황 | | | | | | 결함<br>상태 | 손상<br>물량 | 비고 |
|---|---|---|---|---|---|---|---|---|---|---|---|
| 1 | 신 | 균열 | 0.2 | 3.0 | | 3.00 | m | 1 | | 3.00 | |

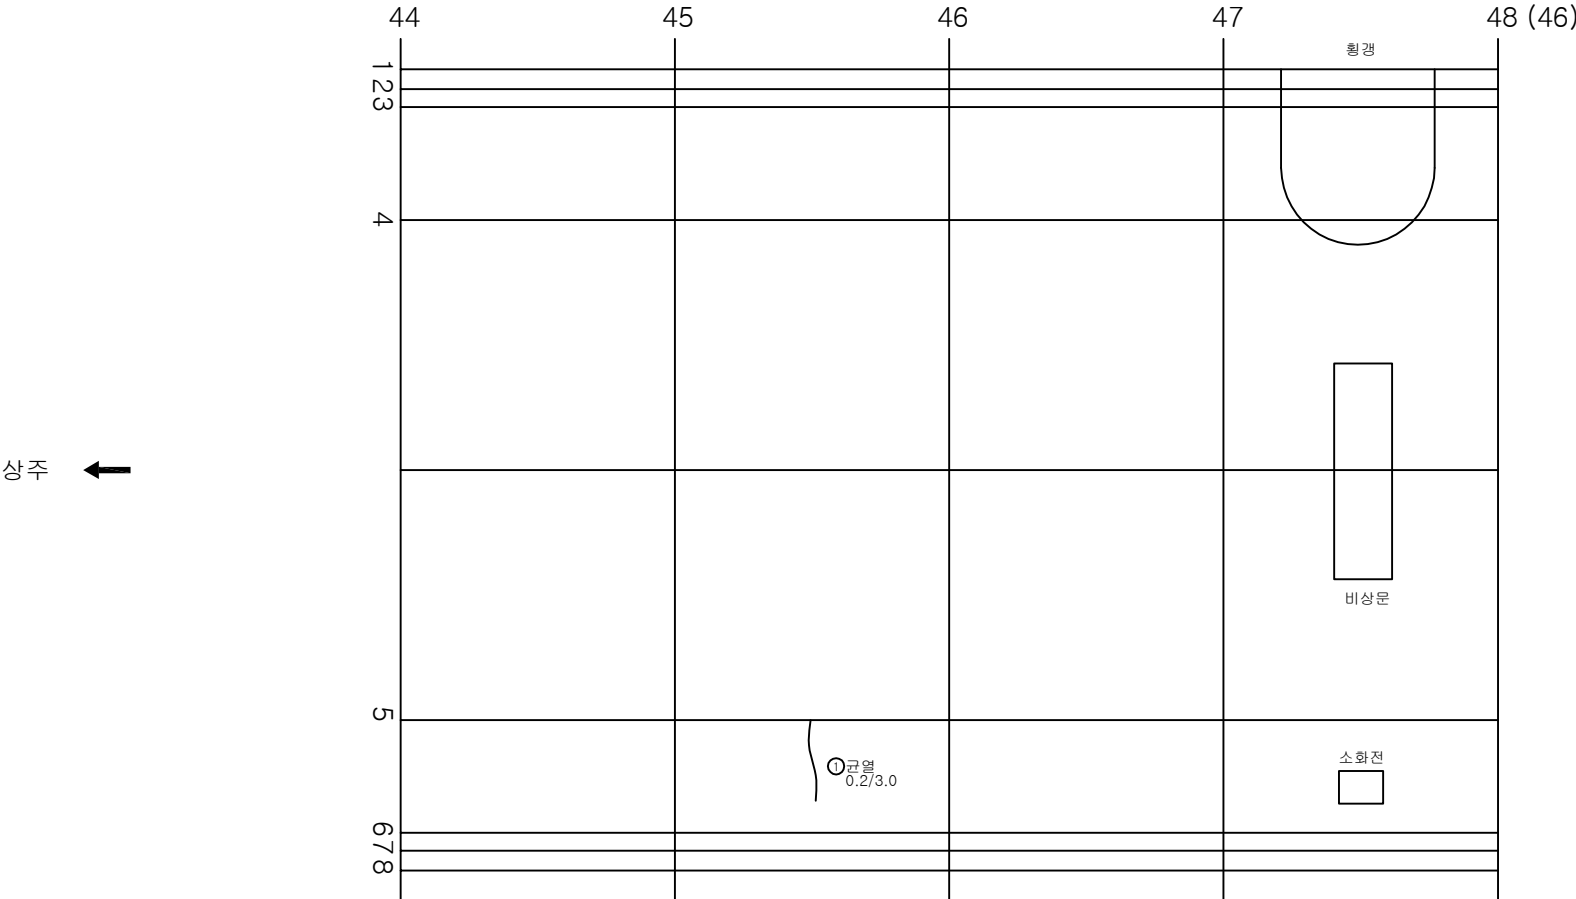
| 번호 | 신(N)<br>구(P) | 손상내용 | 손상현황 | | | | | | 결함<br>상태 | 손상<br>물량 | 비고 |
|---|---|---|---|---|---|---|---|---|---|---|---|
| 1 | 신 | 균열 | 0.2 | 3.0 | | 3.00 | m | 1 | | 3.00 | |

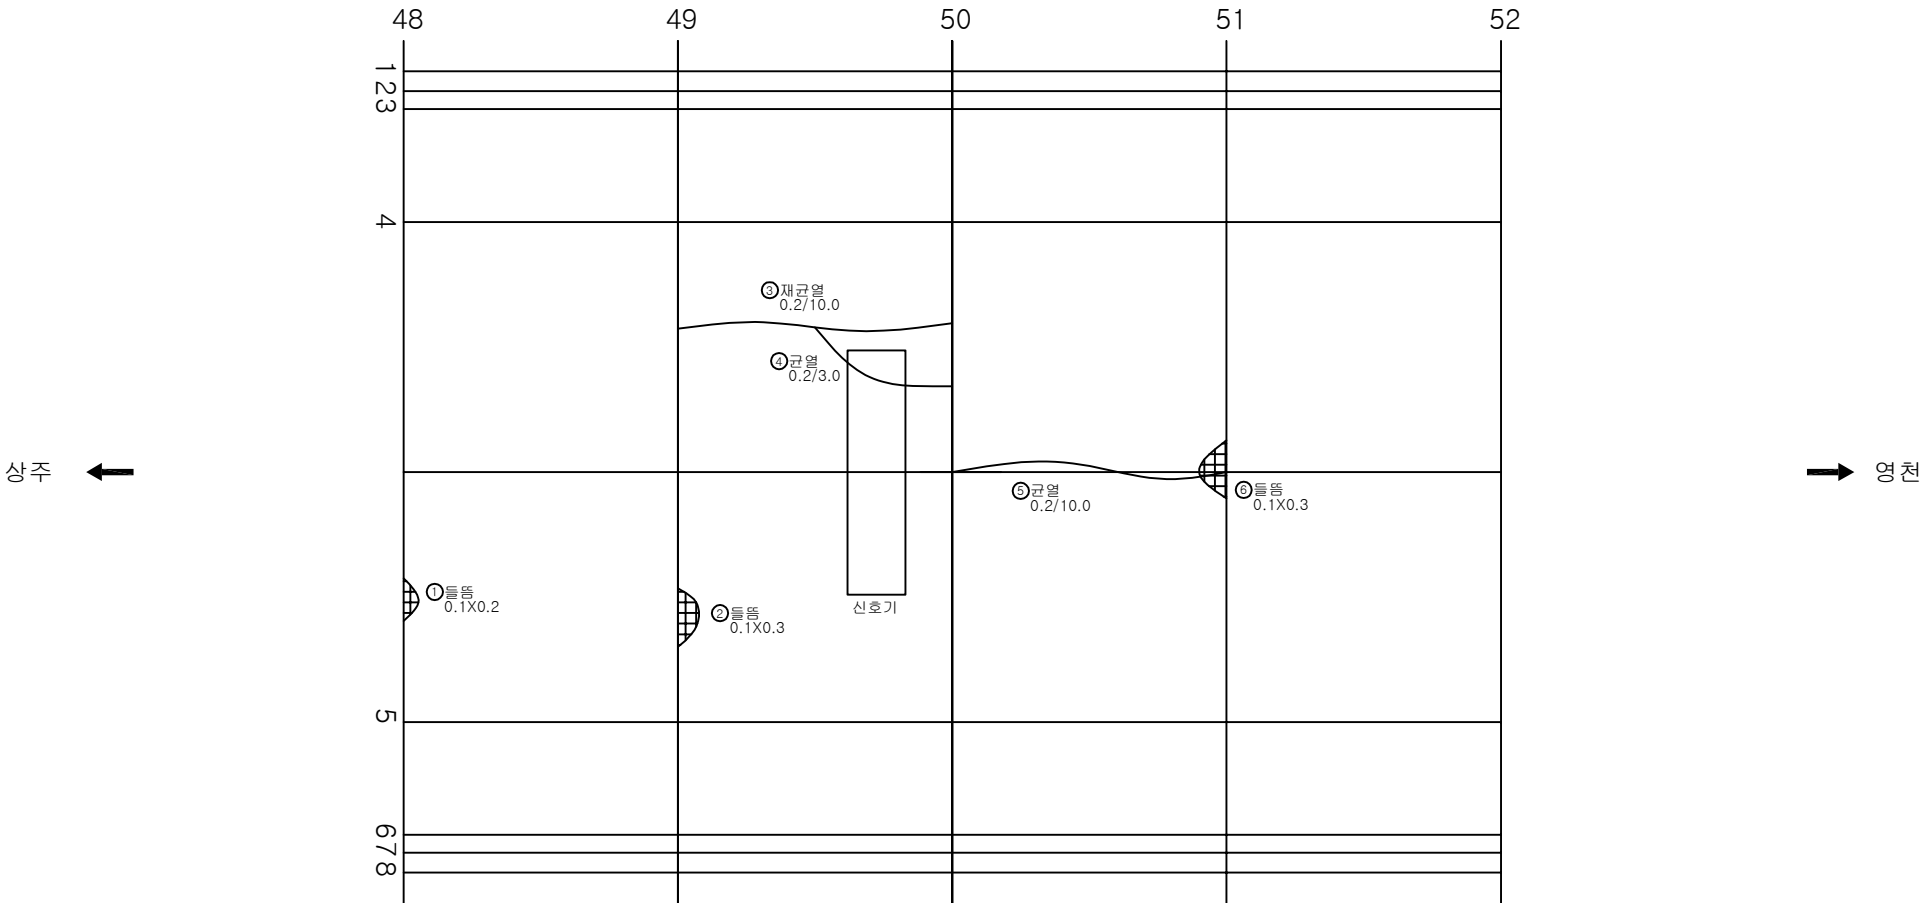
| 번호 | 신(N)<br>구(P) | 손상내용 | 손상현황 | | | | | | 결함<br>상태 | 손상<br>물량 | 비고 |
|---|---|---|---|---|---|---|---|---|---|---|---|
| 3 | 신 | 재균열 | 0.2 | 10.0 | | 10.00 | m | 1 | | 10.00 | |
| 4 | 신 | 균열 | 0.2 | 3.0 | | 3.00 | m | 1 | | 3.00 | |
| 5 | 신 | 균열 | 0.2 | 10.0 | | 10.00 | m | 1 | | 10.00 | |

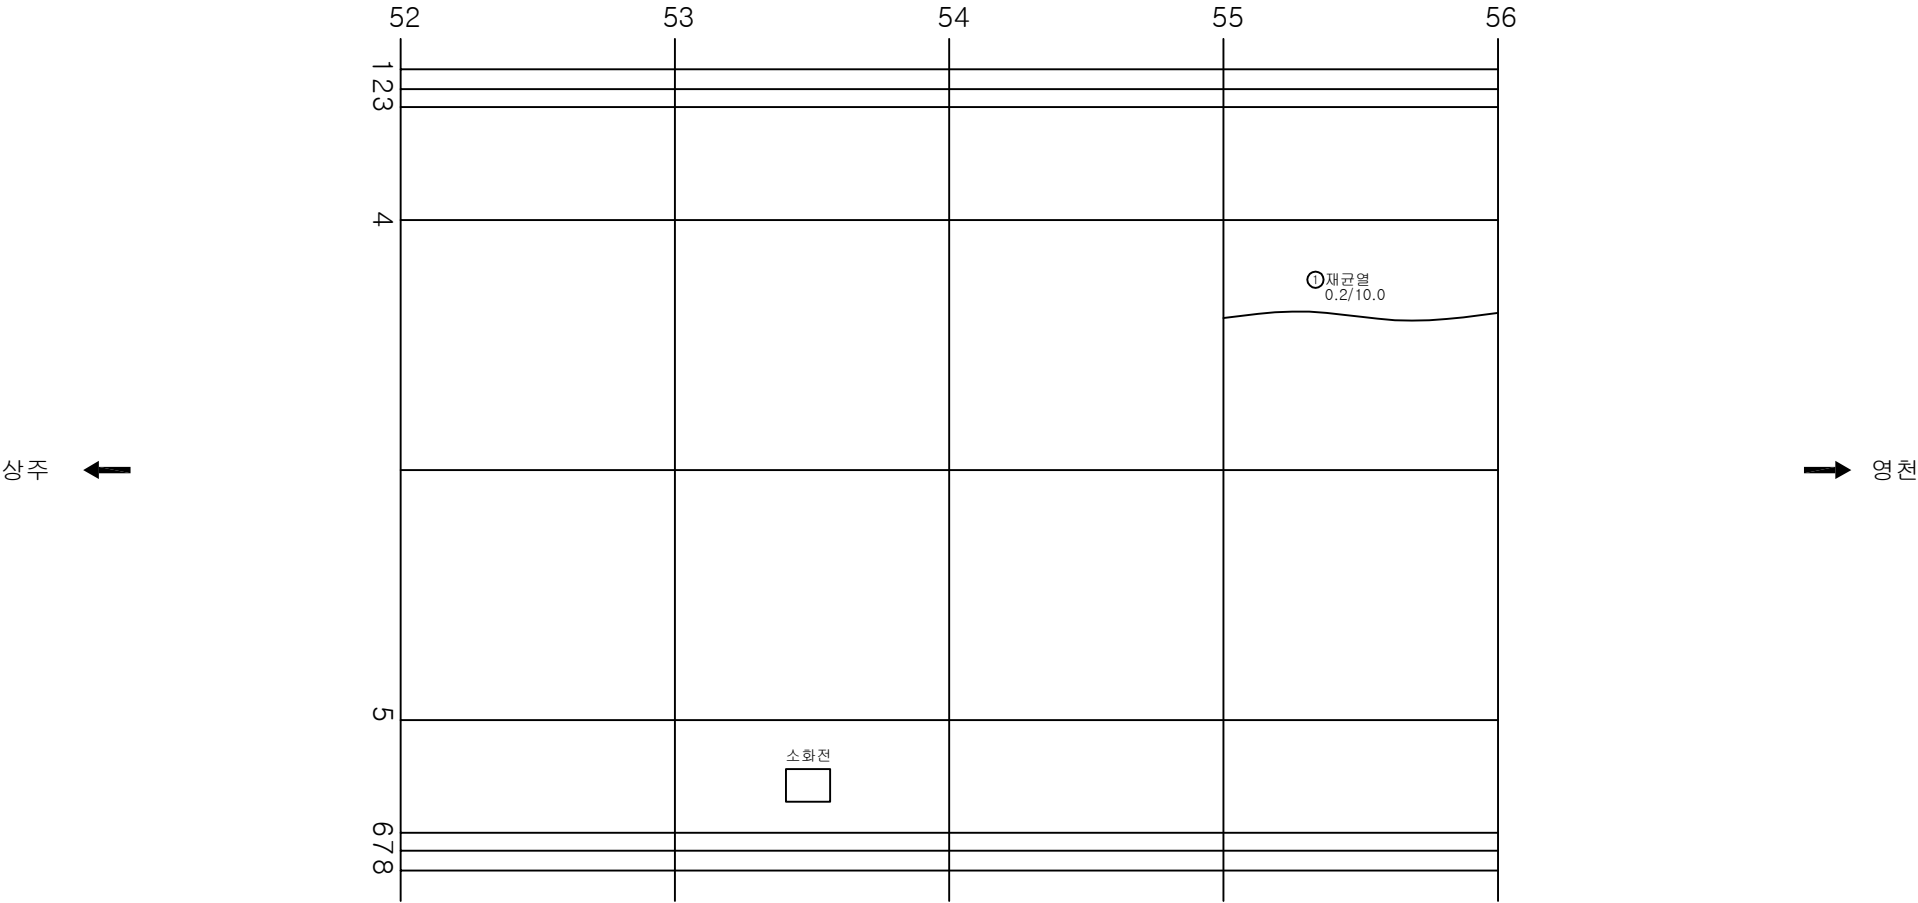
| 번호 | 신(N)<br>구(P) | 손상내용 | 손상현황 | | | | | | 결함<br>상태 | 손상<br>물량 | 비고 |
|---|---|---|---|---|---|---|---|---|---|---|---|
| 1 | 신 | 재균열 | 0.2 | 10.0 | | 10.00 | m | 1 | | 10.00 | |

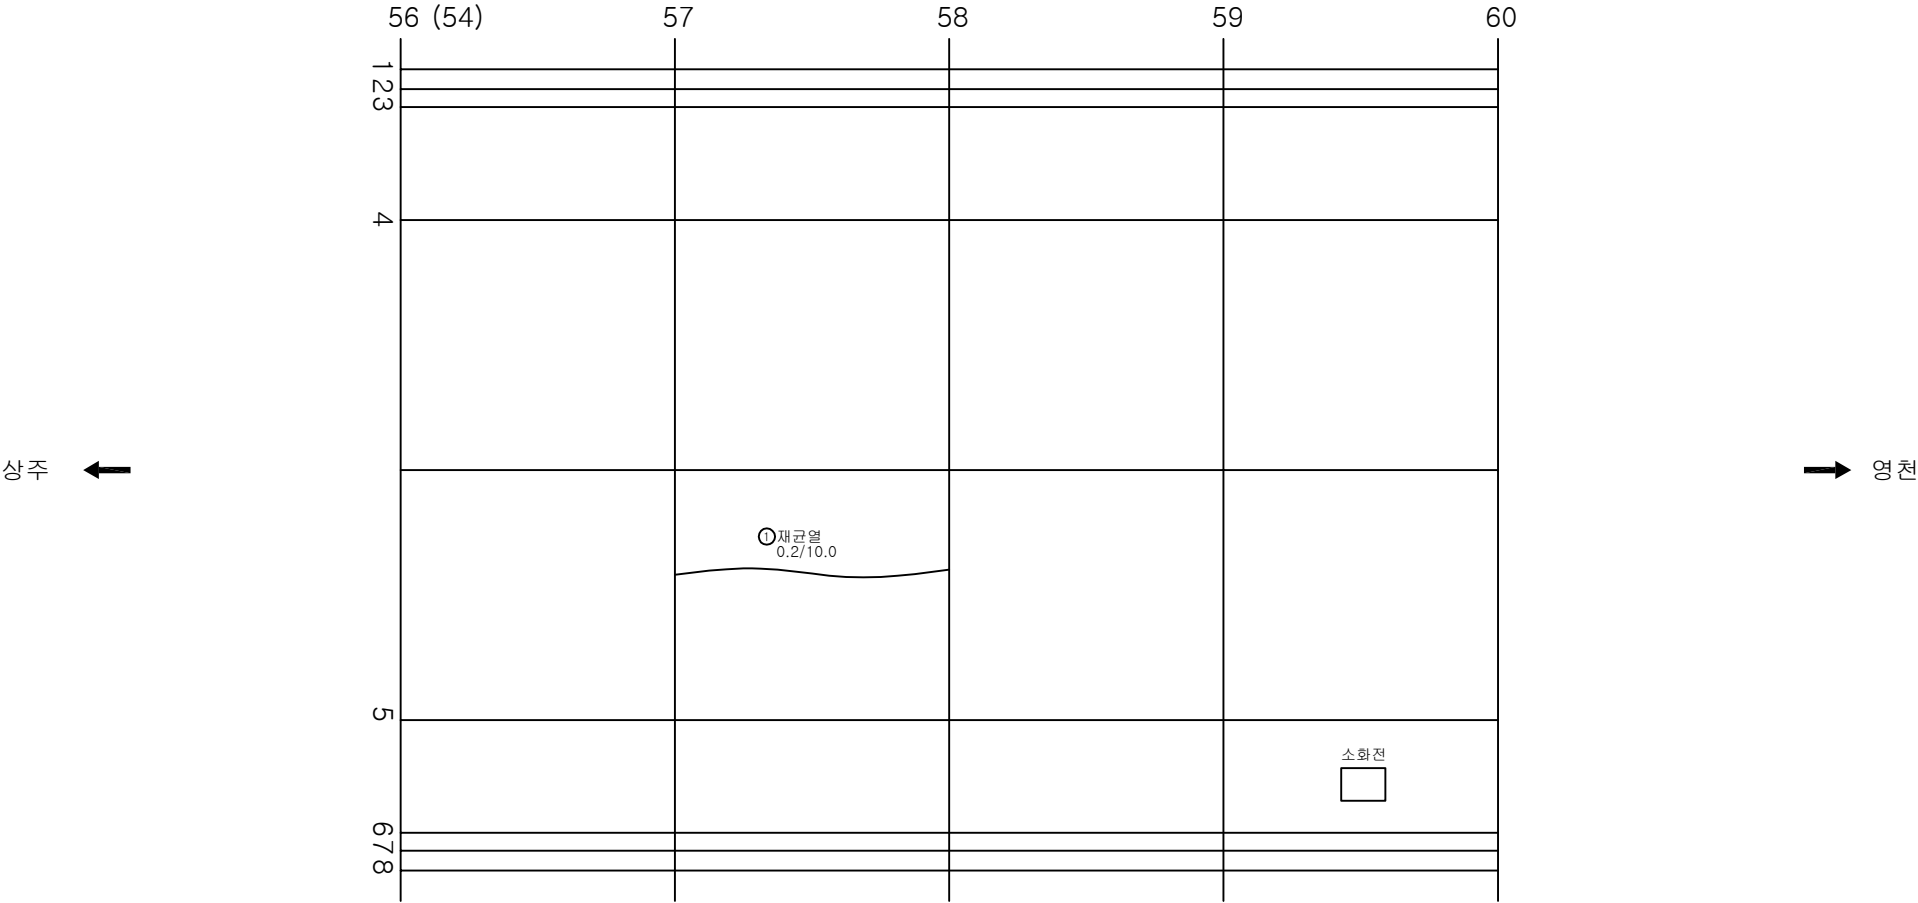
| 번호 | 신(N)<br>구(P) | 손상내용 | 손상현황 | | | | | | 결함<br>상태 | 손상<br>물량 | 비고 |
|---|---|---|---|---|---|---|---|---|---|---|---|
| 1 | 신 | 재균열 | 0.2 | 10.0 | | 10.00 | m | 1 | | 10.00 | |

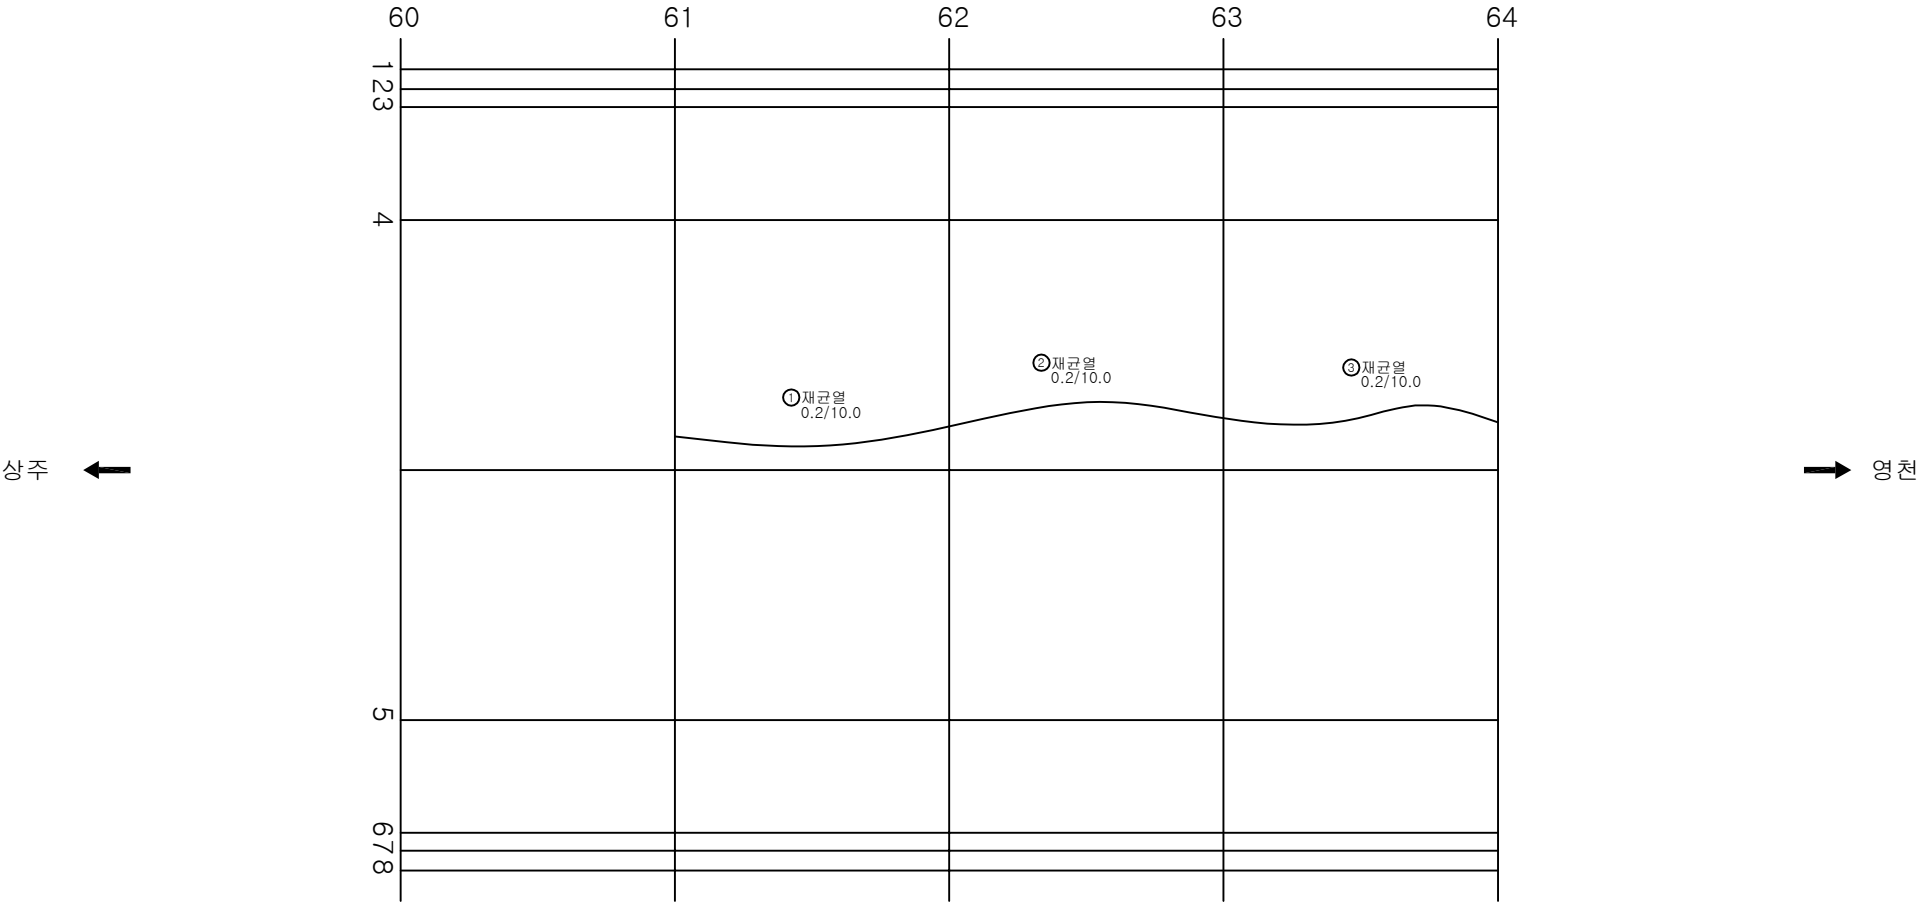
| 번호 | 신(N)<br>구(P) | 손상내용 | 손상현황 | | | | | | 결함<br>상태 | 손상<br>수량 | 비고 |
|---|---|---|---|---|---|---|---|---|---|---|---|
| 1 | 신 | 재균열 | 0.2 | 10.0 | | 10.00 | m | 1 | | 10.00 | |
| 2 | 신 | 재균열 | 0.2 | 10.0 | | 10.00 | m | 1 | | 10.00 | |
| 3 | 신 | 재균열 | 0.2 | 10.0 | | 10.00 | m | 1 | | 10.00 | |

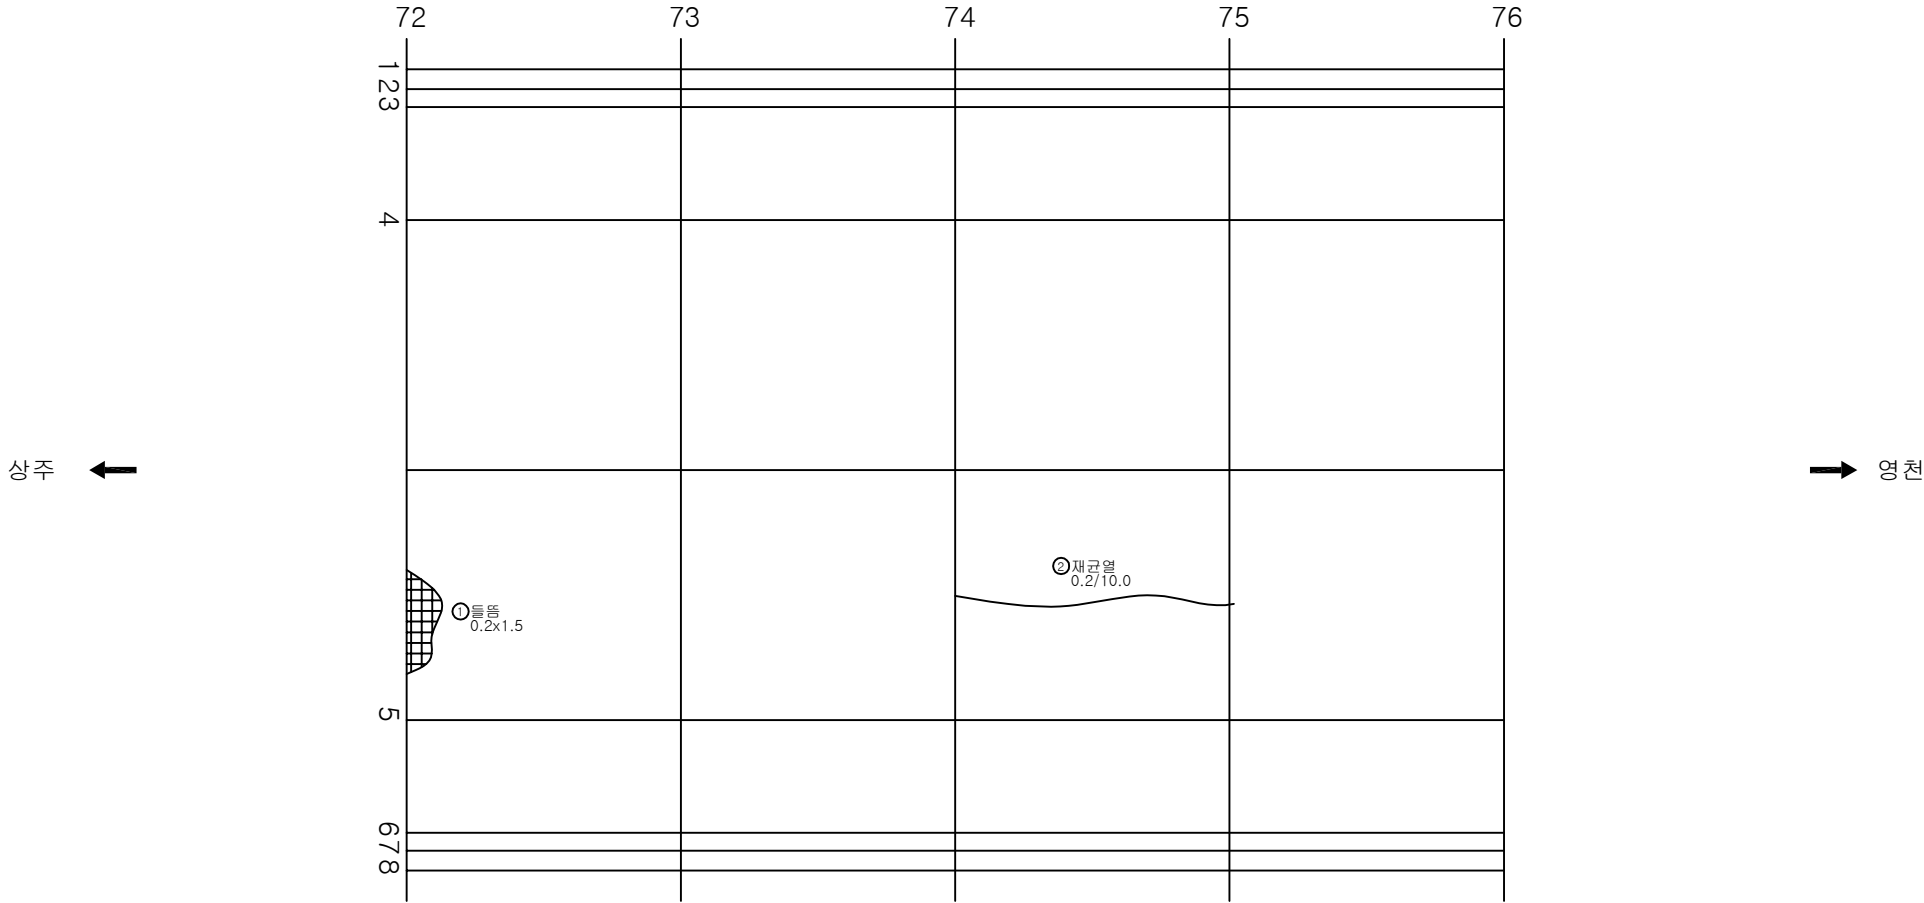
| 번호 | 신(N)<br>구(P) | 손상내용 | 손상현황 | | | | | | 결함<br>상태 | 손상<br>물량 | 비고 |
|---|---|---|---|---|---|---|---|---|---|---|---|
| 2 | 신 | 재균열 | 0.2 | 10.0 | | 10.00 | m | 1 | | 10.00 | |

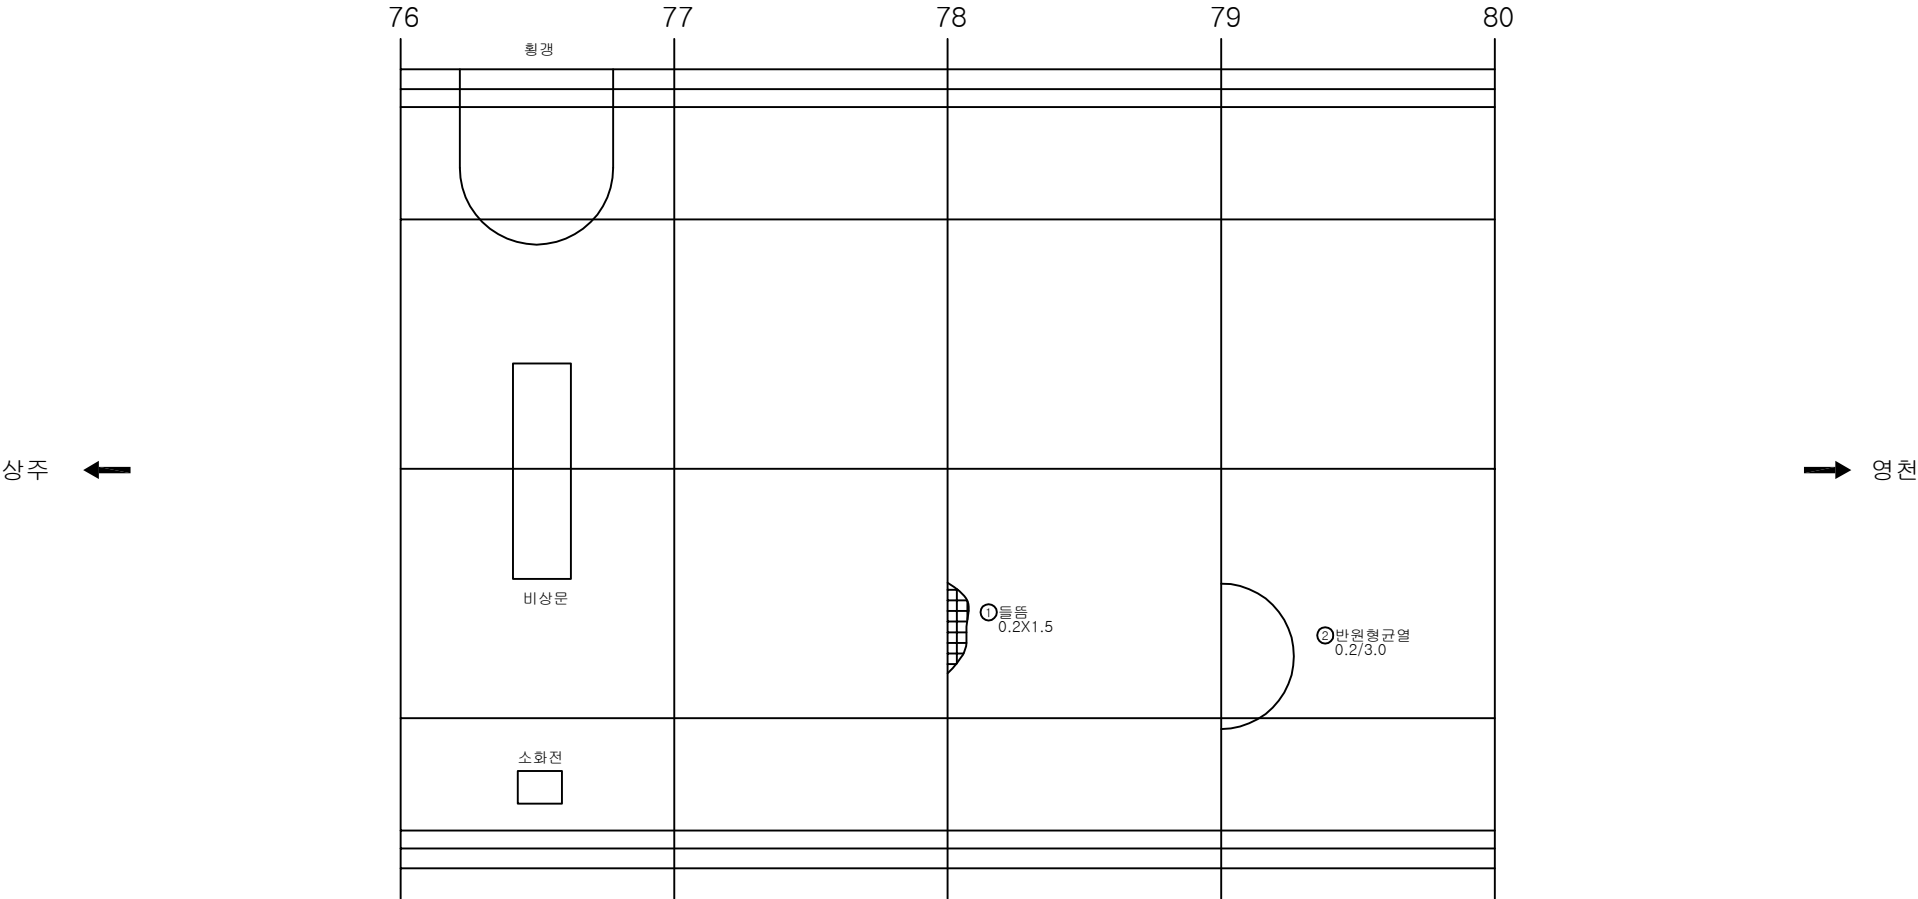
| 번호 | 신(N)<br>구(P) | 손상내용 | 손상현황 | | | | | | 결함<br>상태 | 손상<br>물량 | 비고 |
|---|---|---|---|---|---|---|---|---|---|---|---|
| 2 | 신 | 반원형균열 | 0.2 | 3.0 | | 3.00 | m | 1 | | 3.00 | |

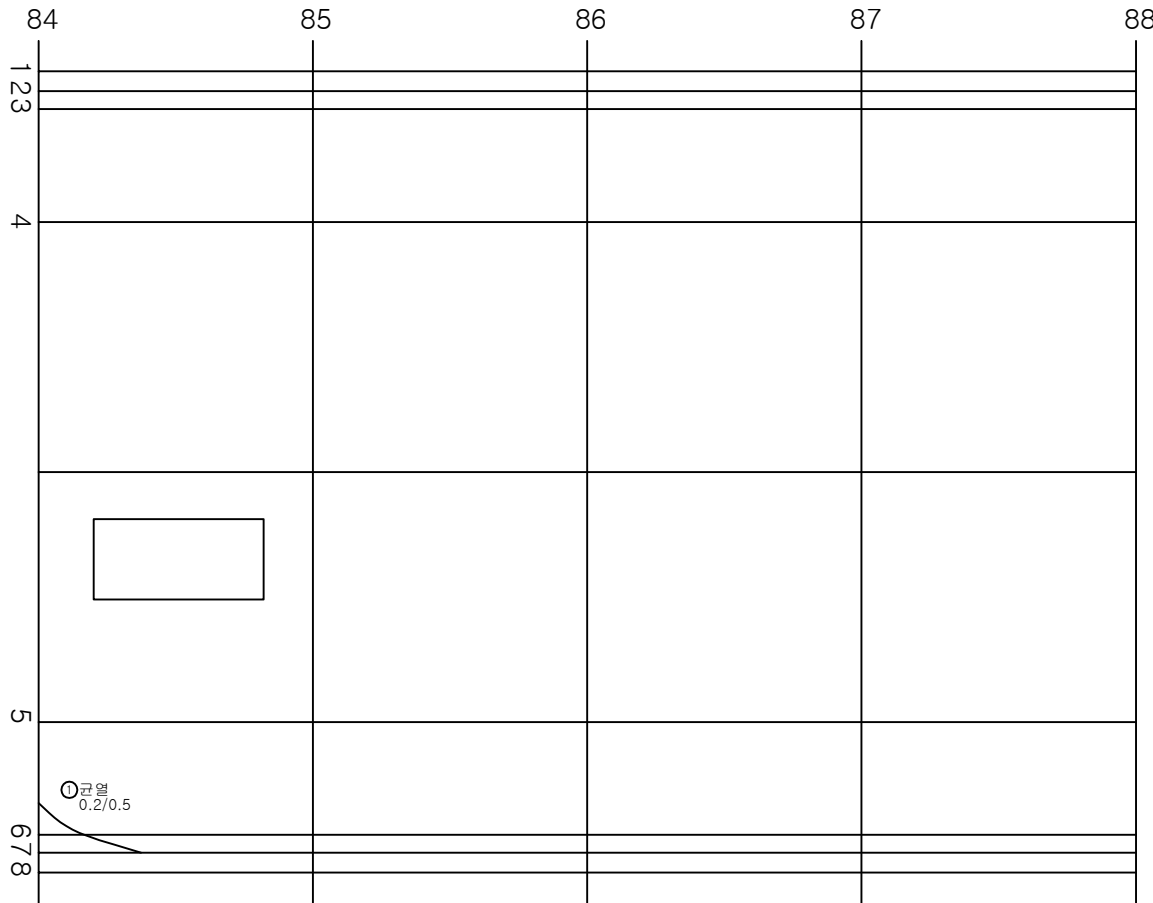
| 번호 | 신(N)<br>구(P) | 손상내용 | 손상현황 | | | | | | 결함<br>상태 | 손상<br>물량 | 비고 |
|---|---|---|---|---|---|---|---|---|---|---|---|
| 1 | 신 | 균열 | 0.2 | 0.5 | | 0.50 | m | 1 | | 0.50 | |
