상주영천고속도로 시설물 정밀점검 용역

# 외 관 조 사 망 도

패널식옹벽05

2019.12

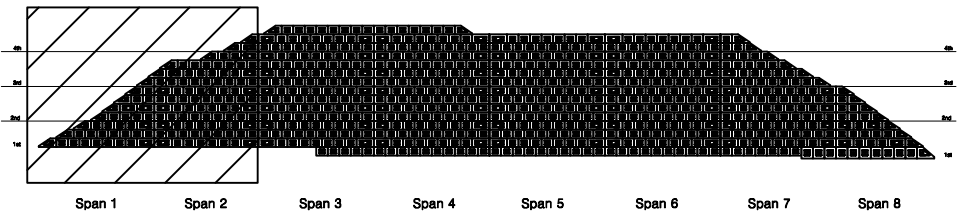
| 도 면 번 호 | 01 |

| 번호 | 손상내용 | 손상현황 | | | | | | 비 고 |
|---|---|---|---|---|---|---|---|---|
| 1 | 판넬 파손 | | 0.5 | 1.0 | 0.50 | m² | 1 | 신규 |
| 2 | 판넬 파손 | | 0.2 | 5.0 | 1.00 | m² | 1 | 신규 |
| 3 | 판넬 파손 | | 0.3 | 0.5 | 0.15 | m² | 1 | 신규 |
| 4 | 판넬 파손 | | 0.2 | 0.5 | 0.10 | m² | 1 | 신규 |
| 5 | 판넬 균열(Cw=0.5mm) | 0.5 | 1.0 | | 1.00 | m | 1 | 신규 |
| 6 | 앵커캡 파손 | | | | 1.00 | EA | 1 | 신규 |
| 7 | 앵커캡 파손 | | | | 1.00 | EA | 1 | 신규 |
