상주영천고속도로 시설물 정밀점검 용역

# 외 관 조 사 망 도

패널식옹벽08

2019.12

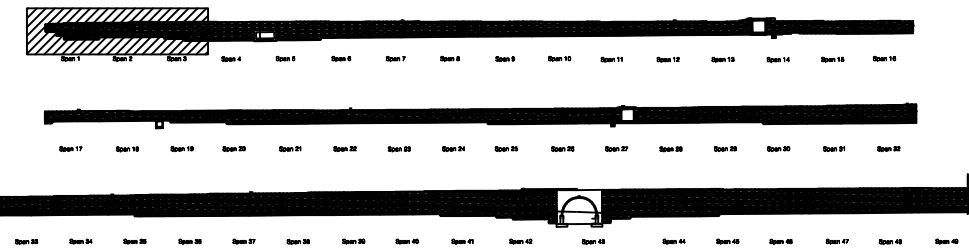
| 도 면 번 호 | 01 |

| 번호 | 손상내용 | 손상현황 | | | | | | 비 고 |
|---|---|---|---|---|---|---|---|---|
| 1 | 배수로 균열 | 0.3 | 1.0 | | 2.00 | m | 2 | 신규 |

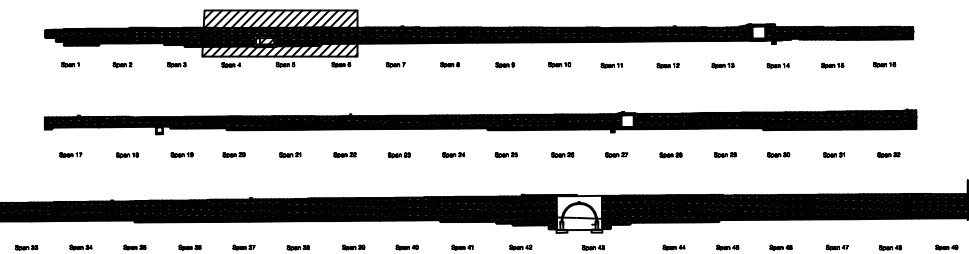
| 도 면 번 호 | 02 |

| 번호 | 손상내용 | 손상현황 | | | | | | 비 고 |
|---|---|---|---|---|---|---|---|---|
| 1 | 이격 | | 1.0 | | 3.00 | m | 3 | 신규 |
