상주영천고속도로 시설물 정밀점검 용역

# 외 관 조 사 망 도

패널식옹벽10

2019.12

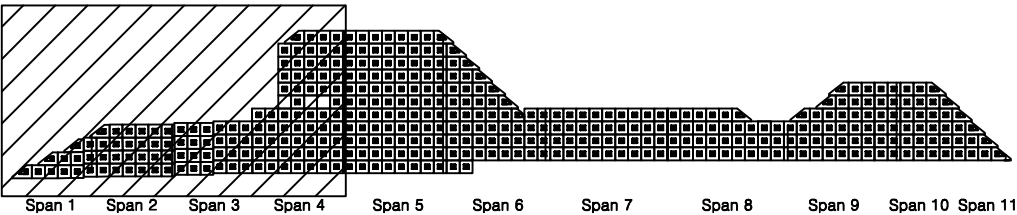
| 도면번호 | 01 |

| 번호 | 손상내용 | 손상현황 | | | | | | 비 고 |
|---|---|---|---|---|---|---|---|---|
| 1 | 판넬 누수흔적 | | | | 5.00 | EA | 5 | 신규 |
| 2 | 숏크리트 내부 토사유실 | | 0.5 | 3.0 | 1.50 | m³ | 1 | 신규 |
| 3 | 판넬 균열 | 0.2 | 1.0 | | 1.00 | m | 1 | 신규 |
| 4 | 숏크리트 들뜸 | | 7.0 | 2.5 | 17.50 | m³ | 1 | 신규 |
| 5 | 판넬 파손 | | 0.1 | 0.3 | 0.03 | m³ | 1 | 신규 |
| 6 | 판넬 파손 | | 0.2 | 2.0 | 0.40 | m³ | 1 | 신규 |
| 7 | 판넬 균열 | 0.3 | 2.0 | | 2.00 | m | 1 | 신규 |
| 8 | 판넬 파손(누수) | | 0.3 | 0.5 | 0.15 | m³ | 1 | 신규 |
