상주영천고속도로 시설물 정밀점검 용역

# 외 관 조 사 망 도

패널식옹벽12

2019.12

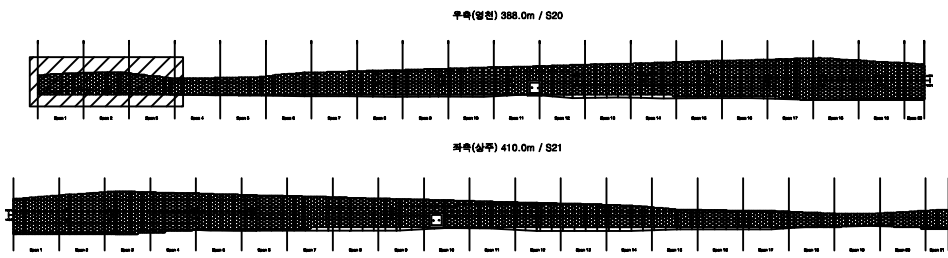
| 도 면 번 호 | 01 |

| 번호 | 손상내용 | 손상현황 | | | | | | 비 고 |
|---|---|---|---|---|---|---|---|---|
| 1 | 판넬 파손 | | 0.1 | 0.1 | 0.01 | m² | 1 | 신규 |

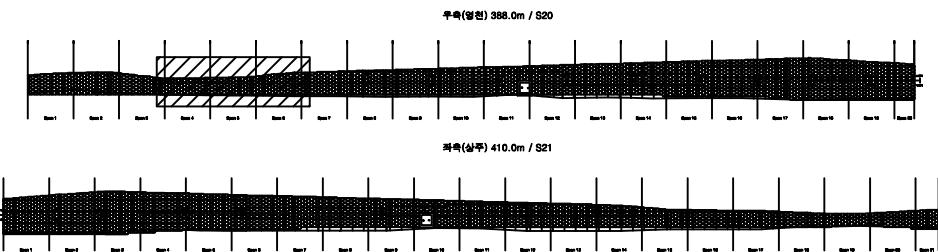
| 도 면 번 호 | 02 |

| 번호 | 손상내용 | 손상현황 | | | | | | 비 고 |
|---|---|---|---|---|---|---|---|---|
| 1 | 판넬 파손 | | 0.1 | 0.1 | 0.01 | m² | 1 | 신규 |
