상주영천고속도로 시설물 정밀점검 용역

# 외 관 조 사 망 도

패널식옹벽13

2019.12

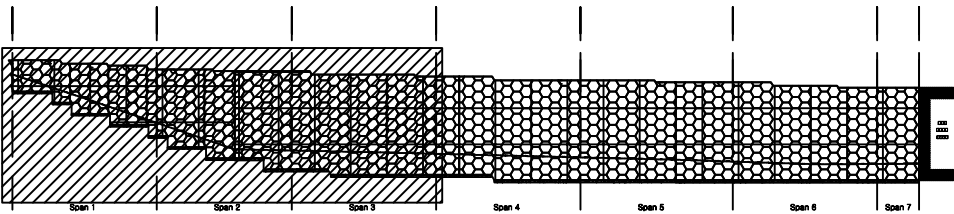
| 도 면 번 호 | 01 |

| 번호 | 손상내용 | 손상현황 | | | | | | 비 고 |
|---|---|---|---|---|---|---|---|---|
| 1 | 배수로 균열 | 0.3 | 1.0 | | 1.00 | m | 1 | 신규 |
| 2 | 배수로 균열 | 0.3 | 1.0 | | 1.00 | m | 1 | 신규 |
| 3 | 배수로 파손 | | 0.1 | 0.2 | 0.02 | m² | 1 | 신규 |
| 4 | 배수로 균열 | 0.3 | 1.0 | | 1.00 | m | 1 | 신규 |
| 5 | 배수로 파손 | | 0.2 | 0.5 | 0.10 | m² | 1 | 신규 |
| 6 | 판넬 파손 | | 0.1 | 0.1 | 0.01 | m² | 1 | 신규 |

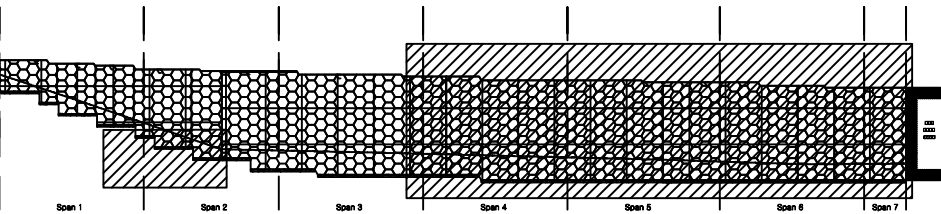
| 번호 | 손상내용 | 손상현황 | | | | | | 비 고 |
|---|---|---|---|---|---|---|---|---|
| 1 | 배수로 균열 | 0.2 | 0.5 | | 0.50 | m | 1 | 신규 |
