시설물  
정기안전점검  
영천고속도로  
상주영천고속도로용역

# 상 주 영 천 고 속 도 로 시 설 물 안 전 · 하 자 점 검 및 성 능 평 가 용 역 보 고 서

## < 교량편 >

2021. 06

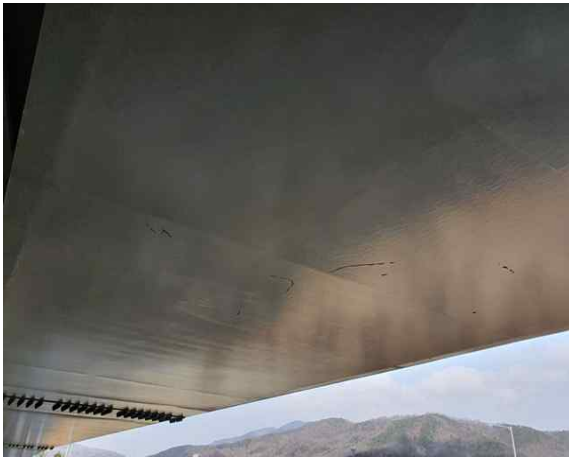
| 위 치 | 거터외부 S3 G4 | 위 치 | 교대 A2 |
| 현 황 | 도장긁힘 ( $A=0.1\text{m} \times 1.0\text{m}$ ) | 현 황 | 수직균열 ( $C_w < 0.3\text{mm}$ ) |

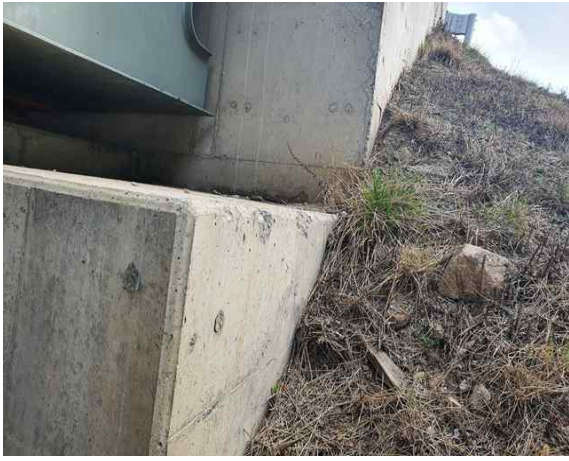
| 위 치 | 교대 A2 | 위 치 | 교각 P1 코핑부 |
| 현 황 | 파손 ( $A=0.1\text{m} \times 0.1\text{m}$ ) | 현 황 | 수직균열 ( $C_w < 0.3\text{mm}$ ) |

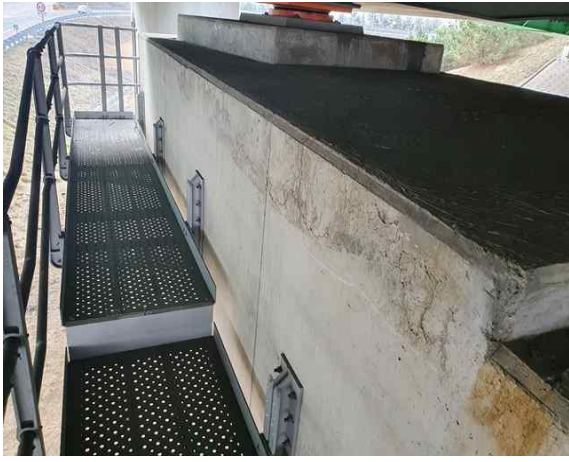
| 위 치 | 교각 P1 코핑부 | 위 치 | 교면포장 상주방향 S1 |
| 현 황 | 재료분리 ( $A=2.0\text{m} \times 0.5\text{m}$ ) | 현 황 | 망상균열 ( $A=30.0\text{m} \times 3.0\text{m}$ ) 보수 |

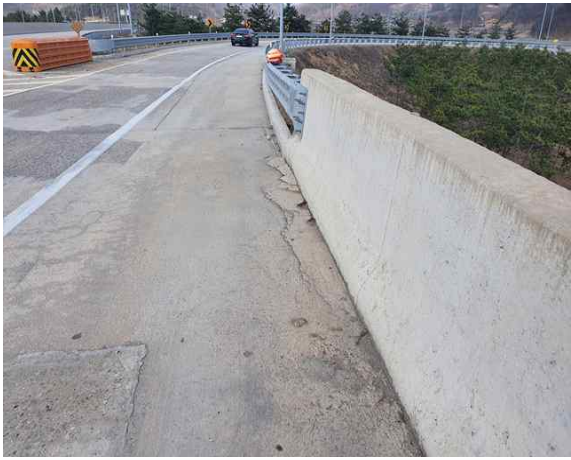
| 위 치 | 교면포장 상주방향 S1 | 위 치 | 교면포장 상주방향 S3 |
| 현 황 | 접속부 파손 (A=0.4m×3.0m) | 현 황 | 망상균열 (A=30.0m×3.0m) 보수 |

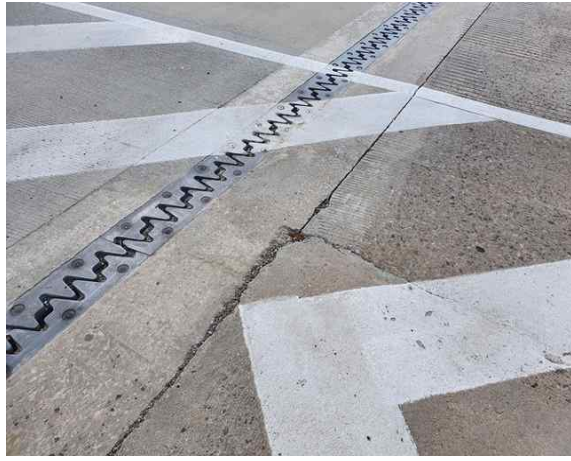
| 위 치 | 신축이음 상주방향 A2 | 위 치 | 신축이음 상주방향 A1 |
| 현 황 | 본체 부식 (L=3.0m) | 현 황 | 후타재 박락 (A=0.1m×0.5m) |

| 구 분 | | 점검 결과 | 조치 필요사항 |
|---|---|---|---|
| | 신축이음 | · 후타재 망상균열, 박락, 이격 발생<br>· 이물질퇴적 | 표면처리/단면보수<br>정비 |

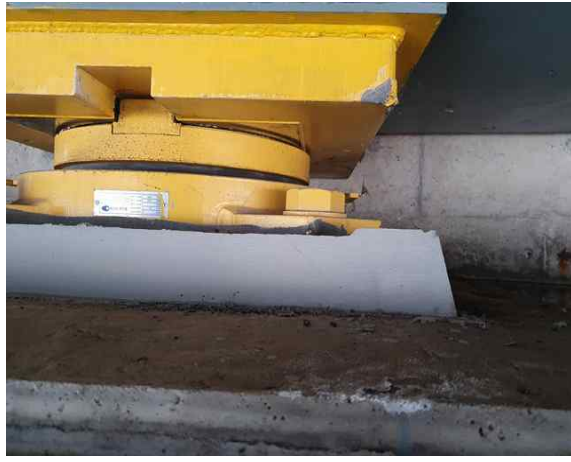
| 위 치 | 신축이음 상주방향 A2 | 위 치 | 교량받침 A2 SH2 |
| 현 황 | 후타재 망상균열 (A=0.4m×5.0m) | 현 황 | 무수축몰탈 균열 (Cw<0.3mm) |

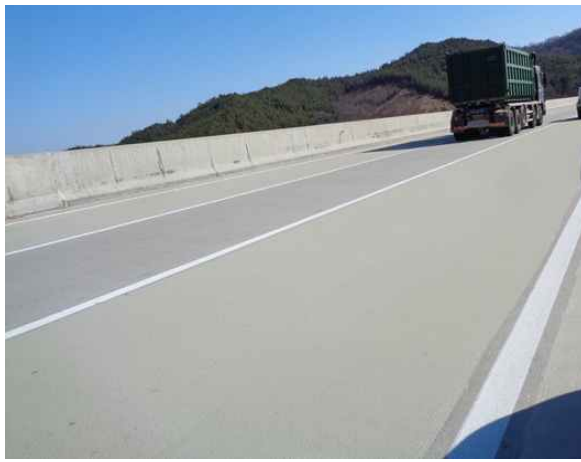
| 위 치 | 교면포장 상주방향 S1 | 위 치 | 교면포장 영천방향 S2 |
| 현 황 | 망상균열(A=20.0m×1.0m) 보수 | 현 황 | 망상균열(A=45.0m×1.0m) 보수 |

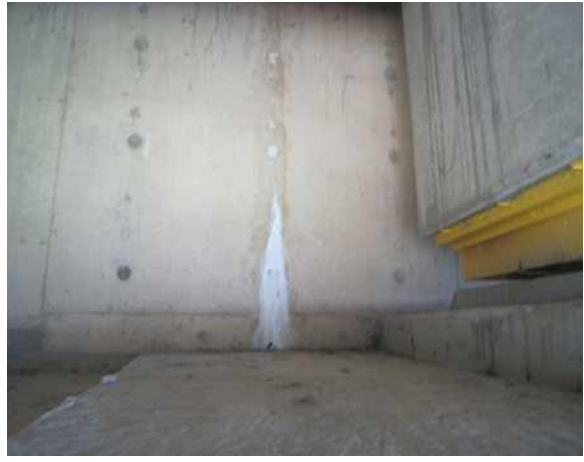
| 위 치 | 교대 상주방향 A1 | 위 치 | 교대 영천방향 A1 |

| 현 황 | 흙벽 백태 ( $A=0.3\text{m} \times 0.5\text{m}$ ) | 현 황 | 흙벽 백태 ( $A=0.1\text{m} \times 1.0\text{m}$ ) |

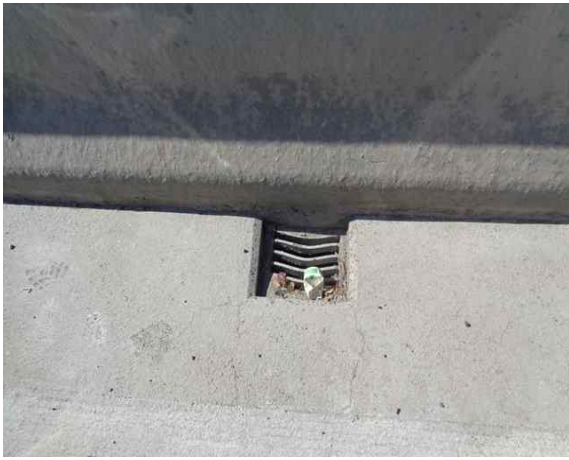
| 위 치 | 배수시설 영천방향 S5 | 위 치 | 방호벽 상주방향 S1 |

| 현 황 | 배수구 그레이팅 변형 1EA | 현 황 | 파손 (A=1.0m×1.0m) |

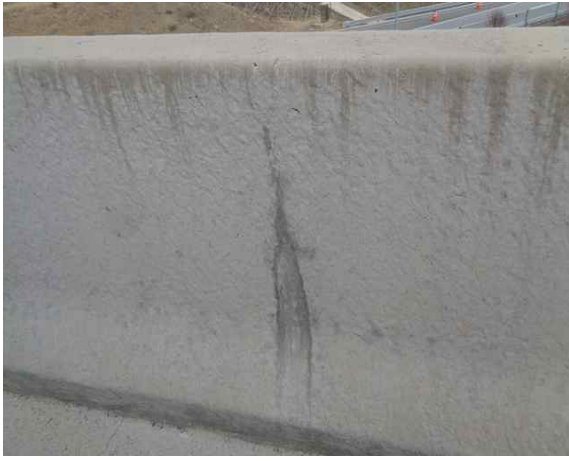
| 위 치 | 방호벽 상주방향 S2 | 위 치 | 방호벽 영천방향 S1 |

| 현 황 | 균열부백태 (A=0.1m×1.5m) | 현 황 | 파손 (A=1.0m×1.0m) |

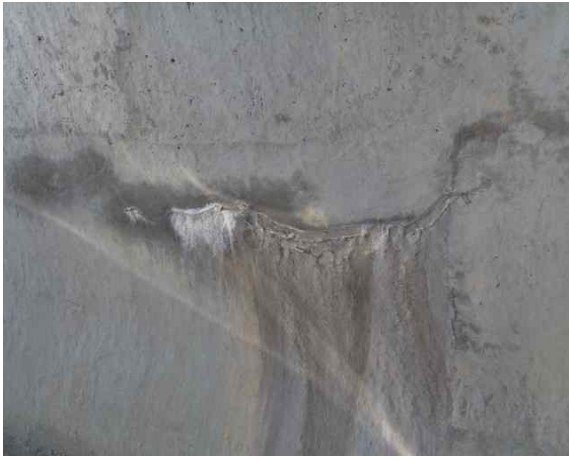
| 위 치 | 방호벽 영천향 S2 | 위 치 | 방호벽 영천향 S4 |

| 현 황 | 균열부백태 (A=1.0m×2.0m) | 현 황 | 백태 (A=0.1m×0.5m) |

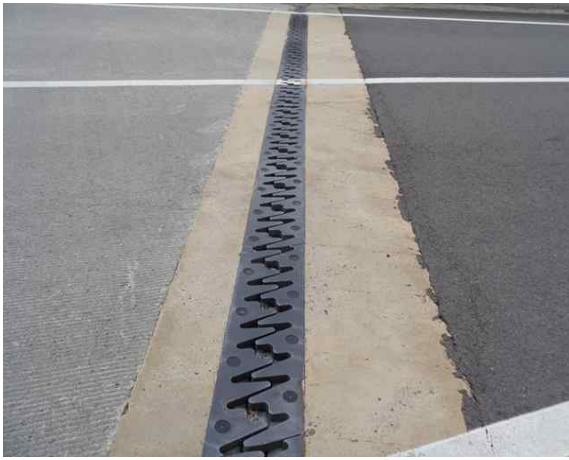
| 위 치 | 신축이음 상주방향 A1 | 위 치 | 신축이음 영천방향 A1 |

| 현 황 | 후타재 균열 ( $C_w \geq 0.3\text{mm}$ ) | 현 황 | 후타재 파손 ( $A=0.5\text{m} \times 1.0\text{m}$ ) |

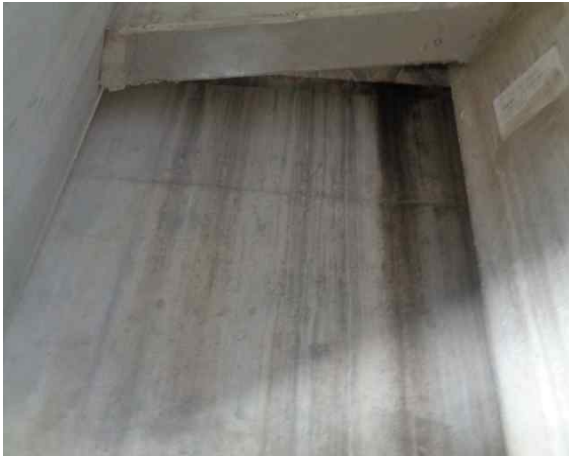
| 위 치 | 교대 상주방향 A1 | 위 치 | 교대 영천방향 A1 |

| 현 황 | 누수흔적 | 현 황 | 백태 ( $A=0.1\text{m} \times 0.5\text{m}$ ) |

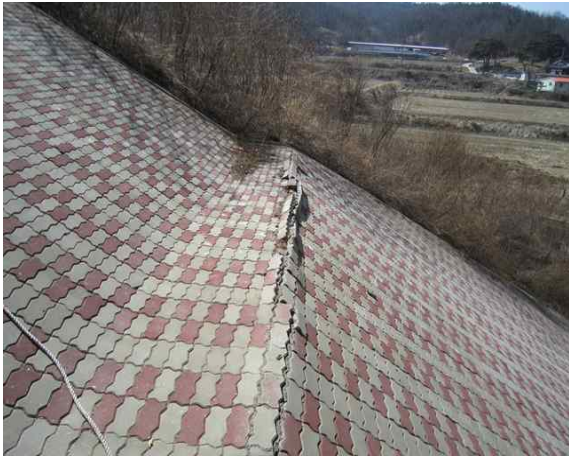
| 위 치 | 교대 영천방향 A2 | 위 치 | 교각 영천방향 P1 |

| 현 황 | 범면 보호블럭 밀림 | 현 황 | 균열 ( $C_w < 0.3\text{mm}$ ) |

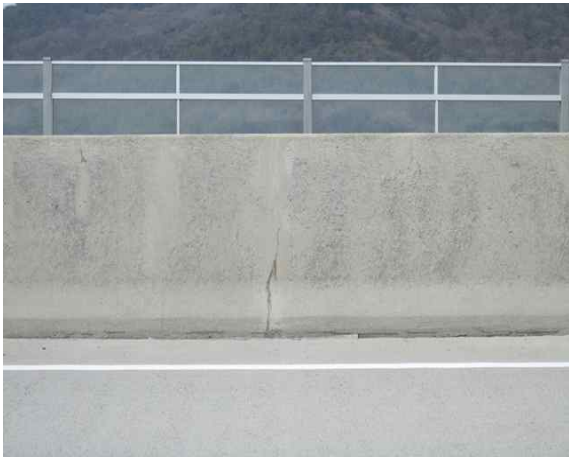
| 위 치 | 방호벽 상주방향 S6 | 위 치 | 방호벽 영천방향 S1 |

| 현 황 | 중앙분리대 재균열 ( $C_w < 0.3\text{mm}$ ) | 현 황 | 균열부백태 ( $A=0.1\text{m} \times 1.0\text{m}$ ) |

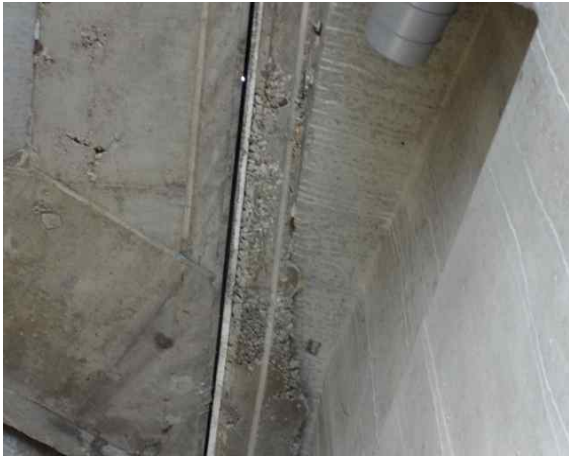
| 위 치 | 바닥판하면 상주방향 S1 | 위 치 | 바닥판하면 영천방향 S1 |

| 현 황 | 캔틸레버 재료분리 ( $A=0.3\text{m} \times 1.0\text{m}$ ) | 현 황 | 파손 ( $A=0.2\text{m} \times 0.2\text{m}$ ) |

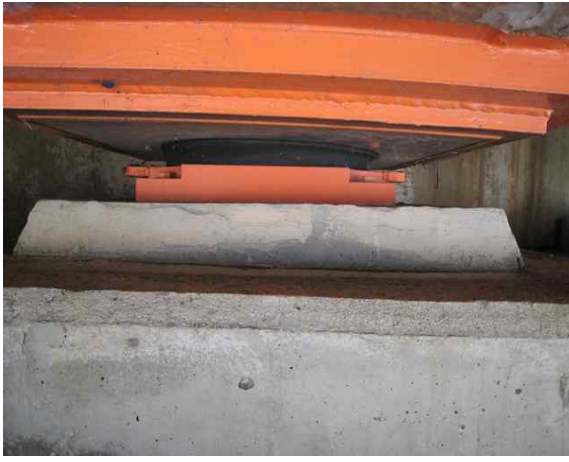
| 위 치 | 교량받침 상주방향 A2 SH3 | 위 치 | 교량받침 상주방향 P5 SH2 |

| 현 황 | 무수축물탈 균열 ( $C_w < 0.3\text{mm}$ ) | 현 황 | 받침콘크리트 균열 ( $C_w < 0.3\text{mm}$ ) |

| 구 분 | | 점검 결과 | 조치 필요사항 |
|---|---|---|---|
| | 교량받침 | · 무수축몰탈 및 받침콘크리트 균열, 파손<br>· 플레이트 녹발생 | 표면처리/단면보수<br>재도장 |

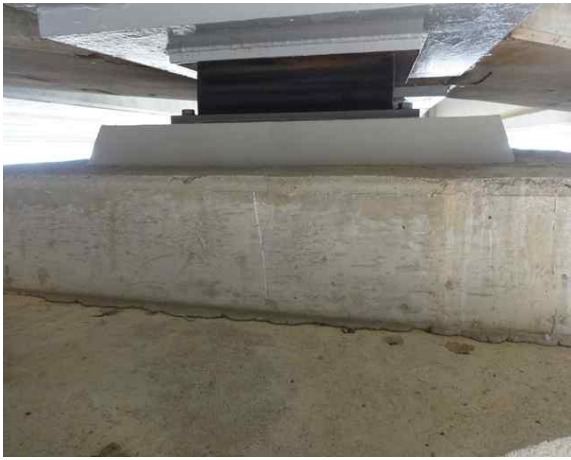
| 위 치 | 교량받침 영천방향 P1 SH5 | 위 치 | 교량받침 영천방향 P4 SH5 |

| 현 황 | 받침콘크리트 균열 ( $C_w < 0.3\text{mm}$ ) | 현 황 | 플레이트 도장박락 ( $A=0.1\text{m} \times 0.2\text{m}$ ) |

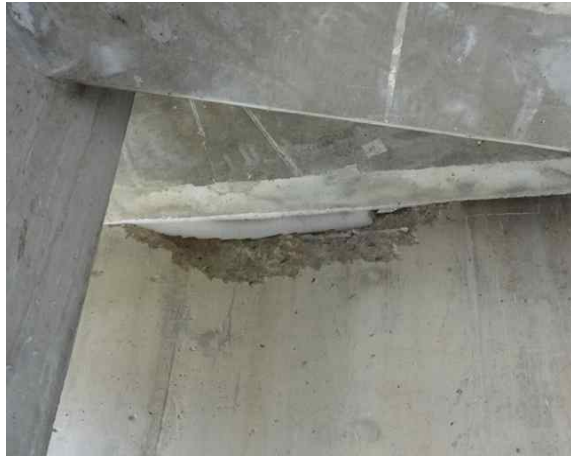
| 위 치 | 교대 상주방향 A1 | 위 치 | 교대 영천방향 A1 |

| 현 황 | 홍벽 백태 ( $A=0.1\text{m} \times 0.2\text{m}$ ) | 현 황 | 홍벽 파손 ( $A=0.2\text{m} \times 1.0\text{m}$ ) |

| 구 분 | | 점검 결과 | 조치 필요사항 |
|---|---|---|---|
| 하<br>부<br>구<br>조 | 교 대 | · 누수흔적, 백태<br>· 파손 | 표면처리<br>단면보수 |

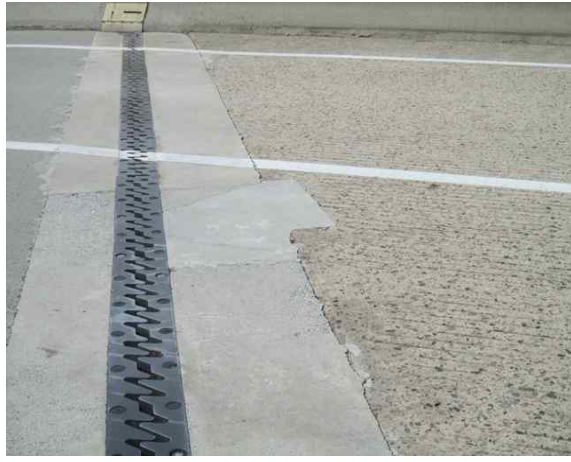
| 위 치 | 신축이음 상주방향 A1 | 위 치 | 신축이음 상주방향 A1 |

| 현 황 | 후타재 균열 ( $C_w < 0.3\text{mm}$ ) | 현 황 | 후타재 파손 ( $A=0.4\text{m} \times 0.5\text{m}$ ) |

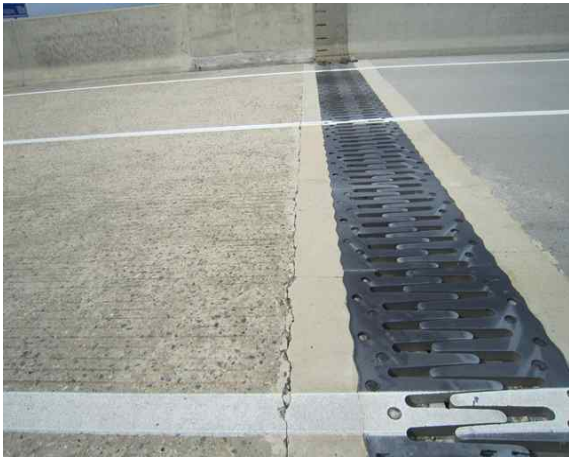
| 위 치 | 교면포장 상주방향 A2측(접속도로) | 위 치 | 배수시설 영천방향 S4 |

| 현 황 | 후타재 접속부 이격(L=9.0m) | 현 황 | 배수관 탈락 |

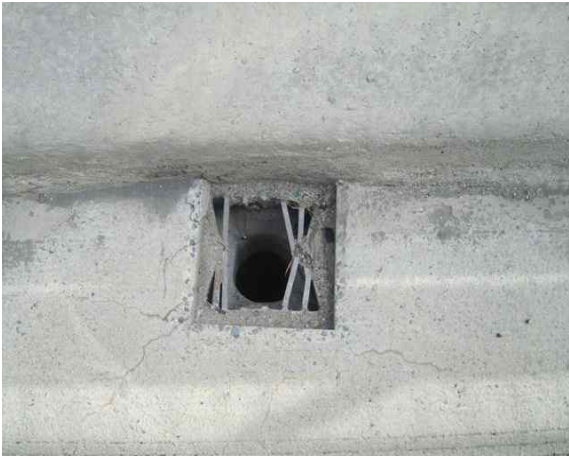
| 위 치 | 배수시설 상주방향 S1 | 위 치 | 배수시설 영천방향 S8 |

| 현 황 | 배수구 그레이팅 파손 | 현 황 | 배수관 탈락 |

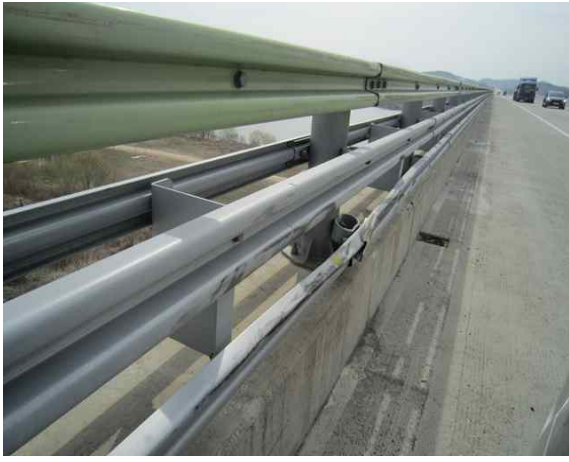
| 위 치 | 방호벽 상주방향 S3 | 위 치 | 방호벽 상주방향 S3 |

| 현 황 | 난간 파손 | 현 황 | 중앙분리대 재균열 ( $C_w < 0.3\text{mm}$ ) |

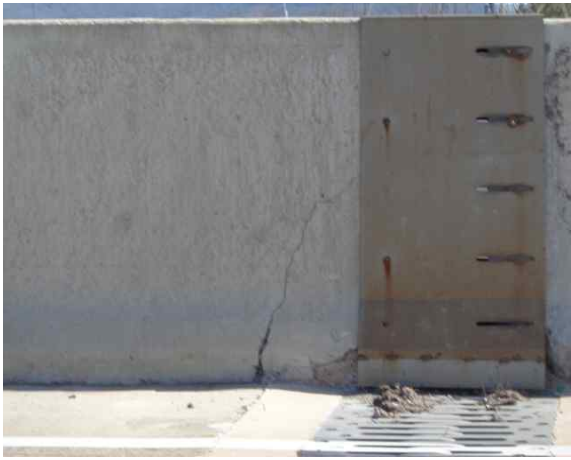
| 위 치 | 방호벽 영천방향 A1측 접속도로 | 위 치 | 교량반침 P3 SH3 |

| 현 황 | 중앙분리대 균열 | 현 황 | 무수축물탈 균열( $C_w < 0.3\text{mm}$ ) 보수 |

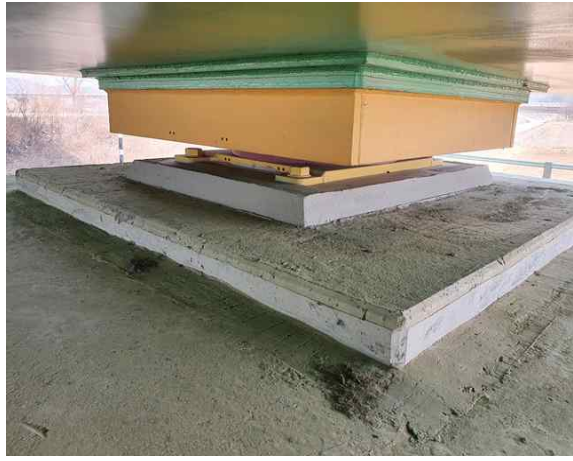
| 위 치 | 교량반침 P8 SH1 | 위 치 | 교량반침 P11 SH2 |

| 현 황 | 무수축물탈 박락( $A=0.1\text{m} \times 0.2\text{m}$ ) | 현 황 | 이동량 눈금자 탈락 |

| 구분 | 손상 내용 | 단위 | 물량 | 개소 | 보수공법 | 비고 |
|---|---|---|---|---|---|---|
| | 이동량 눈금자 손상 | EA | 9.00 | 9 | 정비 | |

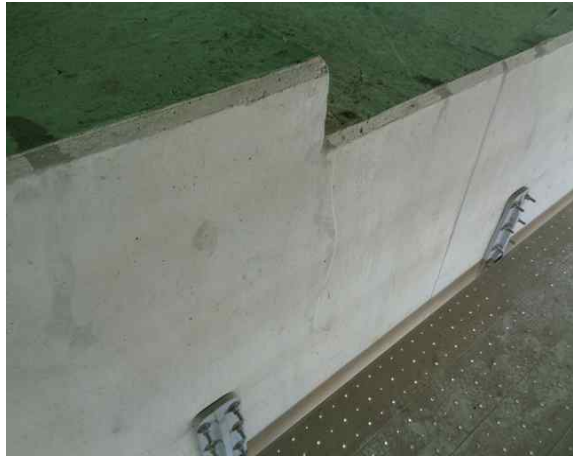
| 위 치 | 바닥판하면 영천방향 S5 | 위 치 | 교각 P2 |

| 현 황 | 캔틸레버 균열( $C_w < 0.3\text{mm}$ ) | 현 황 | 코핑부 균열( $C_w < 0.3\text{mm}$ ) |

| 구 분 | | 점검 결과 | 조치 필요사항 |
|---|---|---|---|
| | 교 각 | · 균열(0.3mm미만) | 표면처리 |

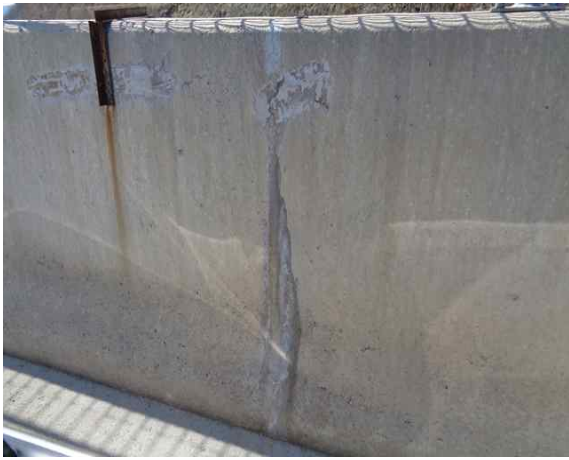
| 위 치 | 방호벽 영천방향 S1 | 위 치 | 신축이음 상주방향 A1 |

| 현 황 | 균열부 백태 ( $A=0.1\text{m} \times 1.5\text{m}$ ) | 현 황 | 후타재 균열 ( $C_w \geq 0.3\text{mm}$ ) |

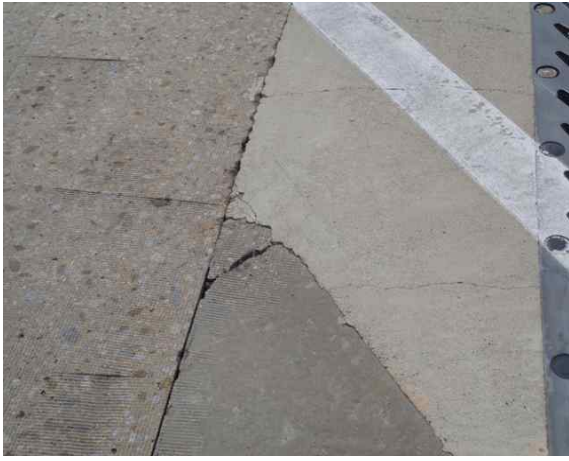
| 위 치 | 신축이음 상주방향 A2 | 위 치 | 신축이음 영천방향 A2 |

| 현 황 | 후타재 박락 ( $A=0.2\text{m} \times 0.2\text{m}$ ) | 현 황 | 후타재 박락 ( $A=0.1\text{m} \times 0.1\text{m}$ ) |

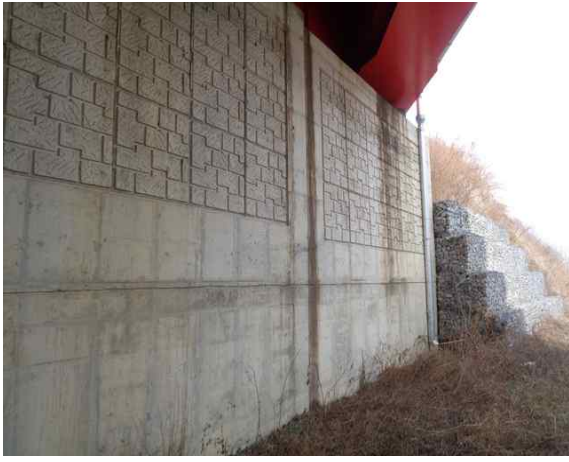
| 위 치 | 교대 상주방향 A2 | 위 치 | 교대 영천방향 A2 |

| 현 황 | 균열 ( $C_w < 0.3\text{mm}$ ) | 현 황 | 균열 ( $C_w < 0.3\text{mm}$ ) |

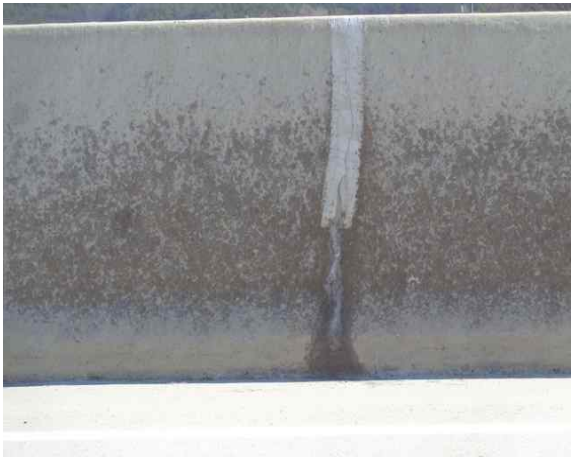
| 위 치 | 방호벽 영천방향 S2 | 위 치 | 방호벽 상주방향 S2 |

| 현 황 | 중앙분리대 백태 (A=0.1m×1.0m) | 현 황 | 균열부백태 (A=0.1m×1.0m) |

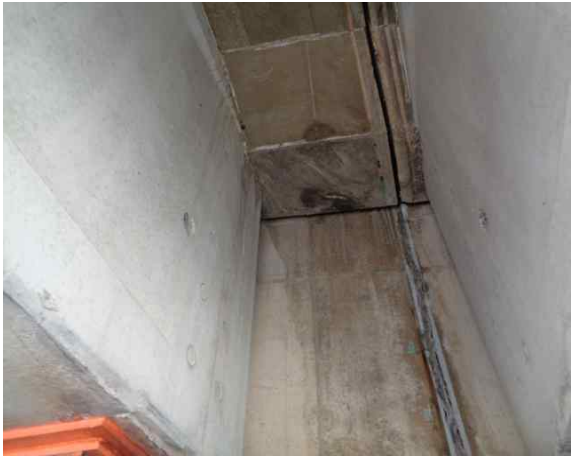
| 위 치 | 바닥판하면 영천방향 S1 | 위 치 | 거더 영천방향 S1-G4 |

| 현 황 | 백태 (A=0.5m×0.5m) | 현 황 | 파손 (A=0.2m×0.3m) |

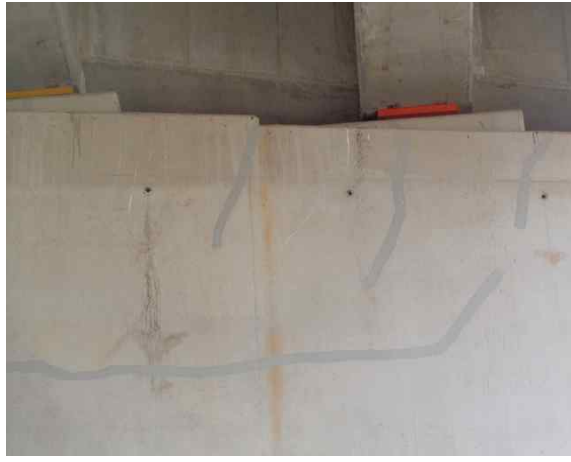
| 위 치 | 교대 상주방향 A2 | 위 치 | 교각 영천방향 P1 |

| 현 황 | 균열 (Cw<0.3mm) | 현 황 | 코핑부 균열 (Cw<0.3mm) |

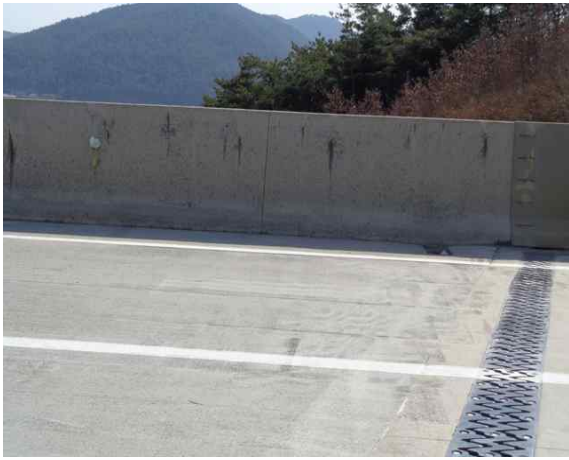
| 위 치 | 교면포장 상주방향 S1 | 위 치 | 교면포장 영천방향 S3 |

| 현 황 | 망상균열 ( $A=2.0\text{m} \times 3.0\text{m}$ ) | 현 황 | 망상균열 ( $A=5.0\text{m} \times 2.0\text{m}$ ) |

| 구 분 | | 점검 결과 | 조치 필요사항 |
|---|---|---|---|
| 상<br>부<br>구<br>조 | 교면포장 | · 망상균열 | 표면처리 |

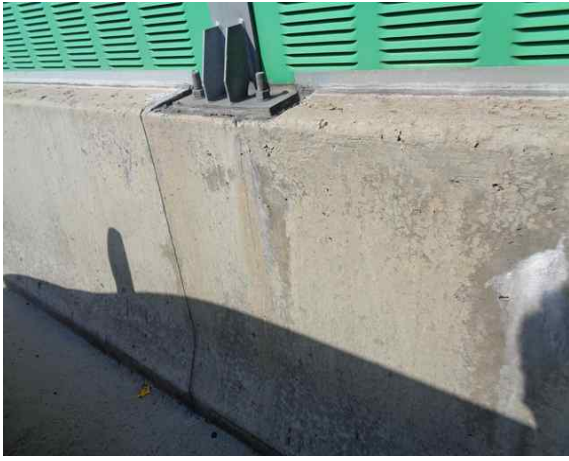
| 위 치 | 방호벽 상주방향 S1 | 위 치 | 방호벽 영천방향 S4 |

| 현 황 | 균열부백태 ( $A=0.2\text{m} \times 1.0\text{m}$ ) | 현 황 | 균열 ( $C_w < 0.3\text{mm}$ ) |

| 구 분 | | 점검 결과 | 조치 필요사항 |
|---|---|---|---|
| | 난간(방호벽) | · 균열, 백태 | 표면처리 |

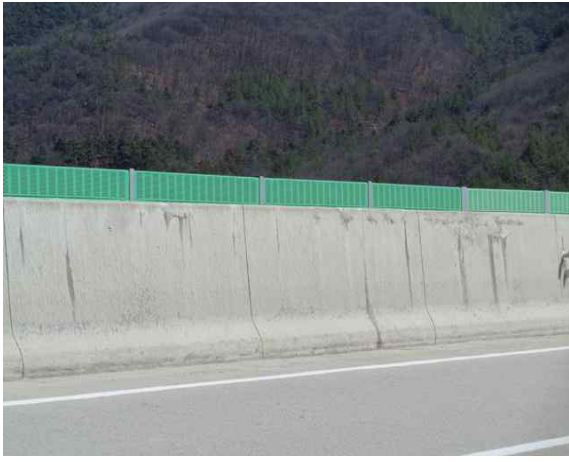
| 위 치 | 방호벽 영천방향 S1 | 위 치 | 방호벽 영천방향 S4 |

| 현 황 | 중분대 균열 ( $C_w < 0.3\text{mm}$ ) | 현 황 | 중분대 백태 ( $A=0.1\text{m} \times 0.5\text{m}$ ) |

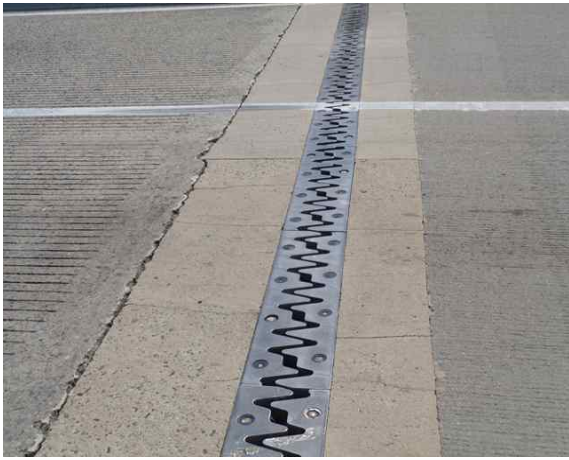
| 위 치 | 신축이음 상주방향 A2 | 위 치 | 신축이음 영천방향 A2 |

| 현 황 | 후타재 균열 ( $C_w < 0.3\text{mm}$ ) | 현 황 | 후타재 망상균열 ( $A = 0.5\text{m} \times 1.0\text{m}$ ) |

| 구 분 | | 점검 결과 | 조치 필요사항 |
|---|---|---|---|
| | 신축이음 | · 본체 이물질퇴적<br>· 후타재 균열, 망상균열<br>· 후타재 접속부 이격 | 정비<br>표면처리<br>주의관찰 |

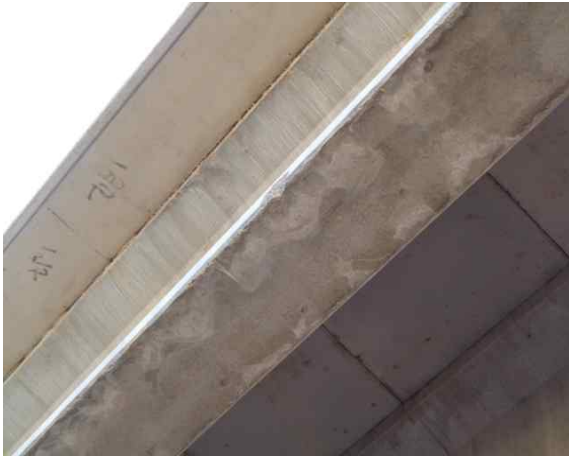
| 위 치 | 거더 S9-G9 | 위 치 | 교대 A1 |

| 현 황 | 박락 ( $A = 0.3\text{m} \times 0.3\text{m}$ ) | 현 황 | 법면 숯크리트 균열 |

| 구 분 | | 점검 결과 | 조치 필요사항 |
|---|---|---|---|
| | 거 더 | · 박리, 박락, 균열, 백태 | 단면보수/표면처리 |

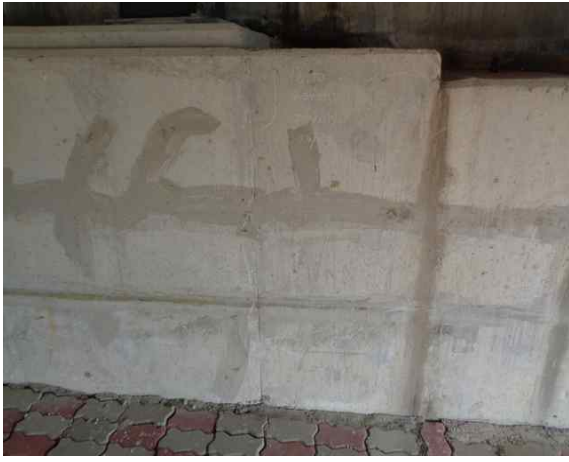
| 위 치 | 교대 영천방향 A2 | 위 치 | 교각 P8 |

| 현 황 | 균열 ( $C_w \geq 0.3\text{mm}$ ) | 현 황 | 코핑부 균열 ( $C_w < 0.3\text{mm}$ ) |

| 구 분 | | 점검 결과 | 조치 필요사항 |
|---|---|---|---|
| 하<br>부<br>구<br>조 | 교 대 | · 균열(폭0.3mm내/외)<br>· 백태, 법면 밀림 | 주입보수/표면처리<br>주의관찰 |

| 구분 | 손상 내용 | 단위 | 물량 | 개소 | 보수공법 | 비고 |
|---|---|---|---|---|---|---|
| | 균열(0.3mm이상) | m | 8.0 | 4 | 주입보수 | 하자 |

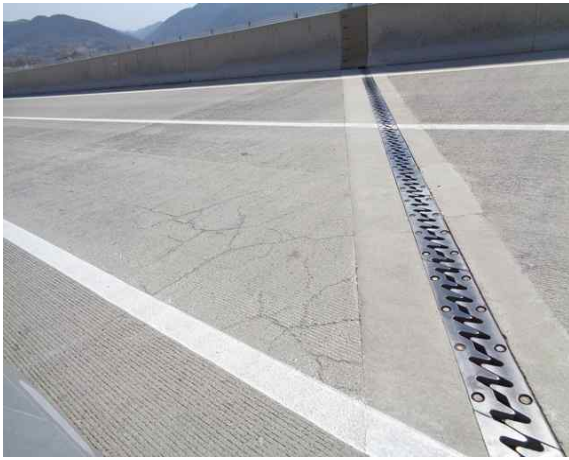
| 위 치 | 교면포장 상주방향 S4 | 위 치 | 방호벽 상주방향 S1 |

| 현 황 | 망상균열(A=5.0m×2.0m) | 현 황 | 균열부 백태(A=0.5m×1.0m) |

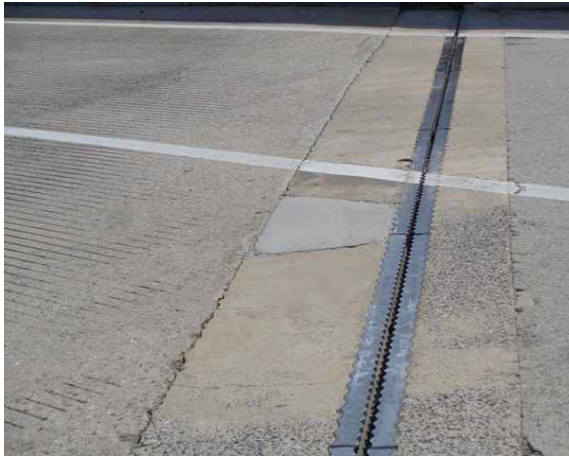
| 위 치 | 방호벽 영천방향 S1 | 위 치 | 신축이음 상주방향 A2 |

| 현 황 | 균열(Cw<0.3mm) | 현 황 | 후타재 들뜸(A=0.4m×0.4m) 보수 |

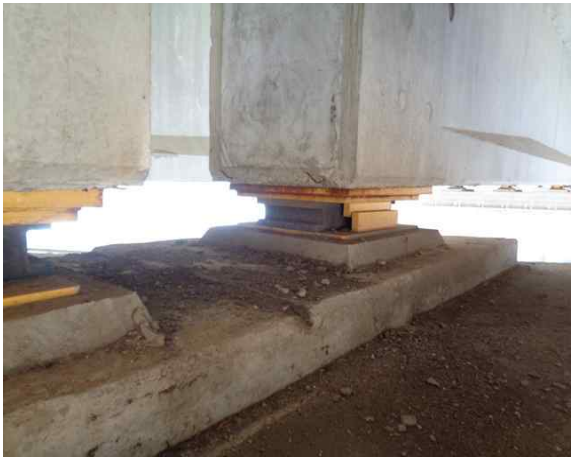
| 위 치 | 교량받침 P3 SH14 | 위 치 | 거더 S4 G1 |

| 현 황 | 플레이트 부식 | 현 황 | 박락(A=0.2m×0.2m) |

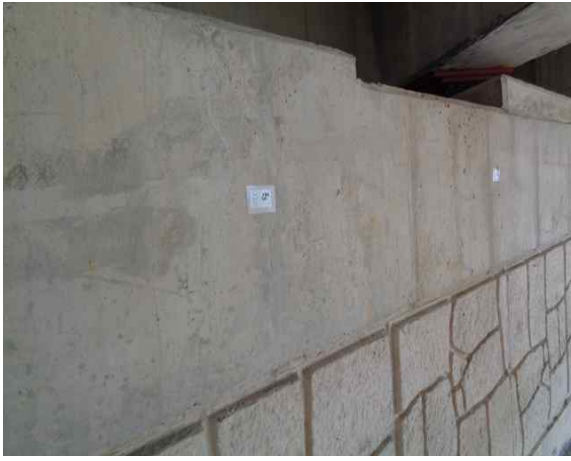
| 위 치 | 교대 A2 | 위 치 | 교대 A2 |

| 현 황 | 균열(Cw<0.3mm) | 현 황 | 균열(Cw<0.3mm) |

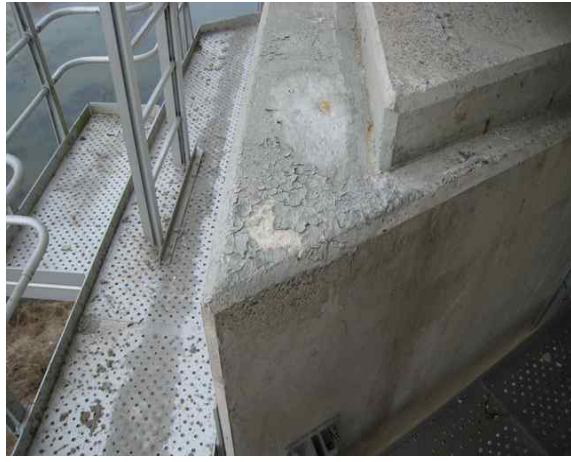
| 위 치 | 교각 P1 | 위 치 | 교각 P2 |

| 현 황 | 코핑부 균열(Cw<0.3mm) | 현 황 | 코핑부 박리 |

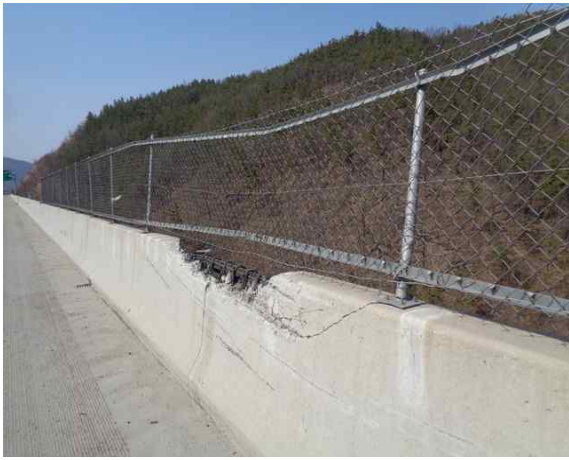
| 위 치 | 방호벽 상주방향 S5 | 위 치 | 방호벽 영천방향 S4 |

| 현 황 | 파손(A=2.0m×0.5m) | 현 황 | 중앙분리대 파손(A=3.0m×1.0m) |

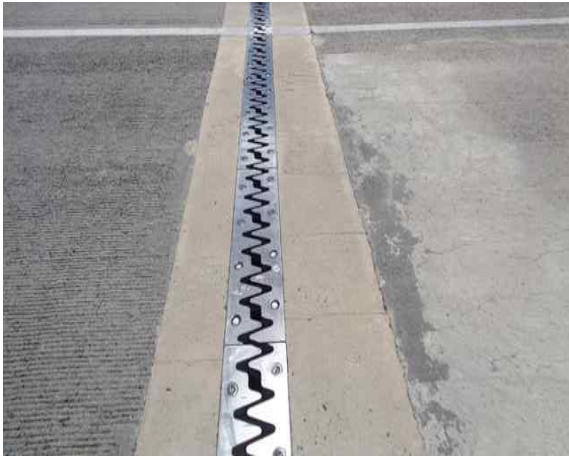
| 위 치 | 신축이음 상주방향 A1 | 위 치 | 신축이음 상주방향 A2 |

| 현 황 | 후타재 균열(Cw<0.3mm) | 현 황 | 후타재 파손(A=0.1m×0.5m) |

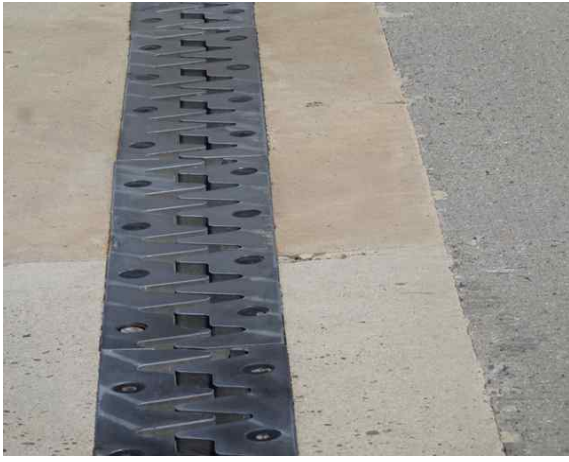
| 위 치 | 신축이음 영천방향 A1 | 위 치 | 신축이음 영천방향 A2 |

| 현 황 | 후타재 파손(A=0.1m×0.1m) | 현 황 | 후타재 파손(A=0.1m×1.0m) |

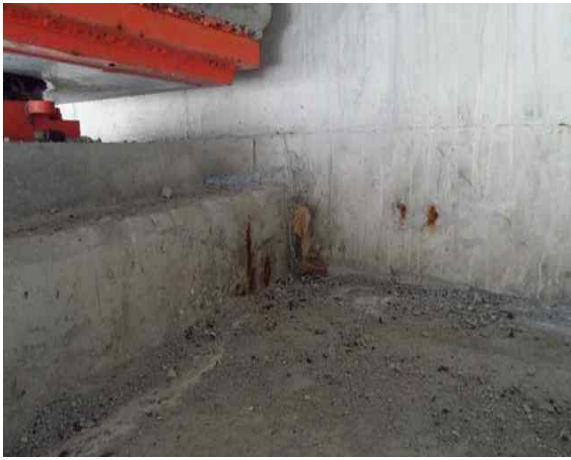
| 위 치 | 교량반침 영천방향 A2 SH2 | 위 치 | 교량반침 영천방향 A2 SH4 |

| 현 황 | 반침콘크리트 철근노출(A=0.1m×0.1m) | 현 황 | 무수축물탈 균열(Cw<0.3mm) |

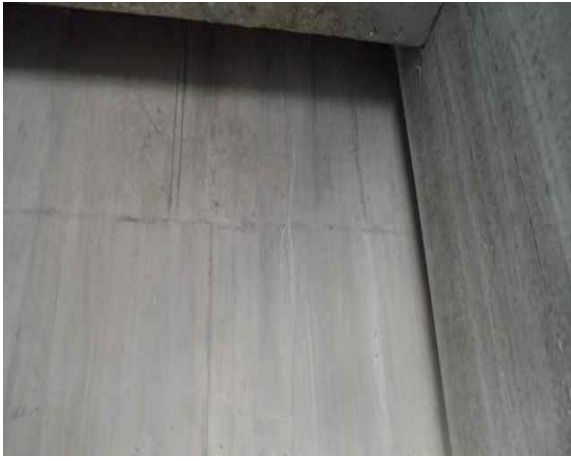
| 위 치 | 교대 상주방향 A2 | 위 치 | 교대 영천방향 A2 |

| 현 황 | 백태(A=0.1m×0.5m) | 현 황 | 누수흔적(A=0.5m×5.0m) |

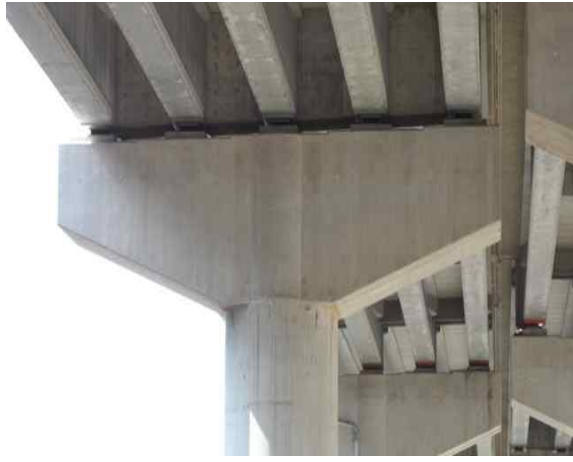
| 위 치 | 교각 상주방향 P2 | 위 치 | 교각 상주방향 P2 |

| 현 황 | 코핑부 균열(Cw<0.3mm) | 현 황 | 코핑부 균열(Cw≥0.3mm) |

| 구분 | 손상 내용 | 단위 | 물량 | 개소 | 보수공법 | 비고 |
|---|---|---|---|---|---|---|
| | 균열(0.3mm이상) | m | 49.5 | 23 | 주입보수 | 하자 |

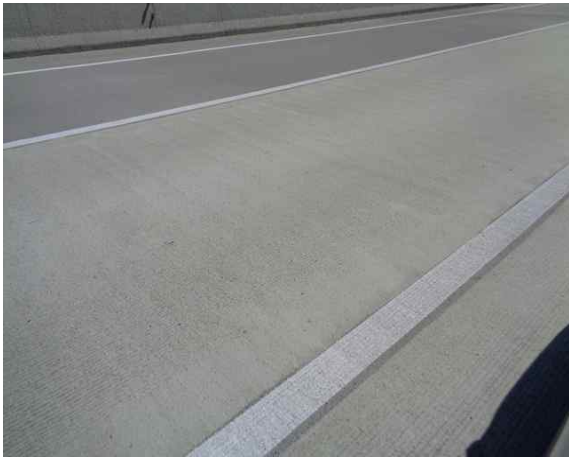
| 위 치 | 교면포장 영천방향 S4 | 위 치 | 교면포장 상주방향 S11 |

| 현 황 | 망상균열(A=4.0m×1.0m) 보수 | 현 황 | 접속도로 파손(A=1.0m×1.0m) |

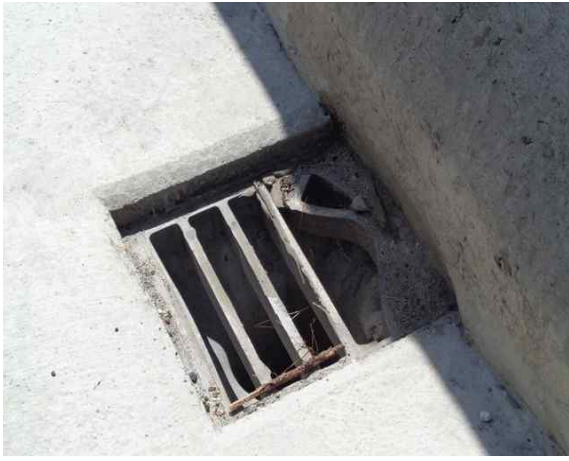
| 위 치 | 배수시설 영천방향 S9 | 위 치 | 방호벽 상주방향 S07 |

| 현 황 | 배수구 그레이팅 변형 | 현 황 | 백태(A=0.1m×0.2m) |

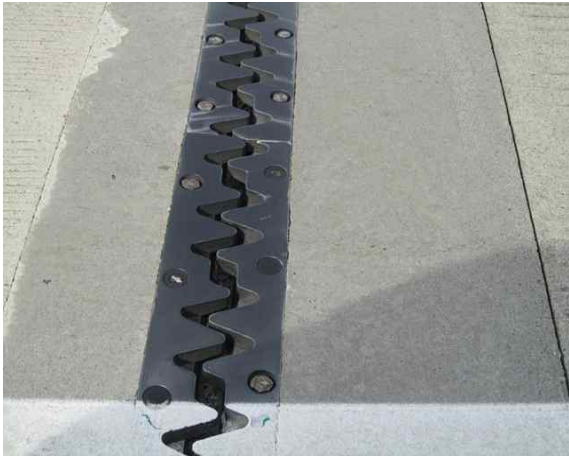
| 위 치 | 신축이음 상주방향 A1 | 위 치 | 신축이음 영천방향 P8 |

| 현 황 | 후타재 균열(Cw<0.3mm) | 현 황 | 후타재 균열(Cw<0.3mm) |

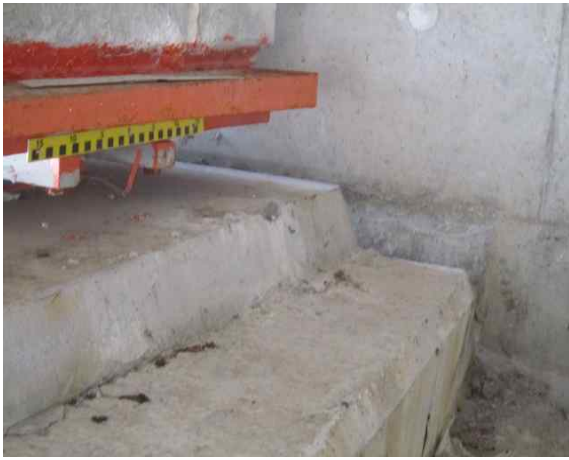
| 위 치 | 교량받침 상주방향 A1 SH4 | 위 치 | 교량받침 상주방향 P1 SH9 |

| 현 황 | 무수축물탈 파손(A=0.1m×0.1m) | 현 황 | 무수축물탈 박락(A=0.1m×0.1m) |

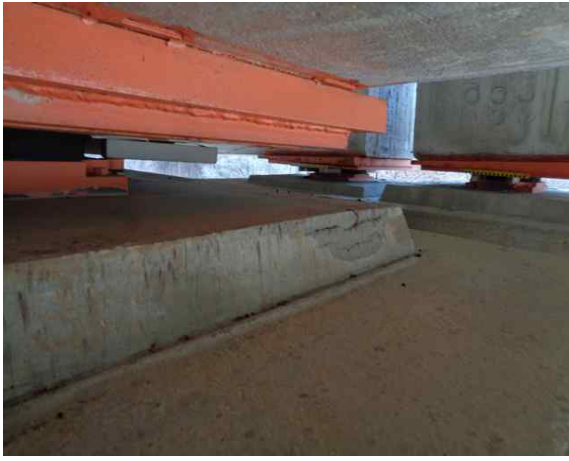
| 위 치 | 교량받침 영천방향 P5 SH4 | 위 치 | 교량받침 영천방향 P07 SH1 |

| 현 황 | 무수축물탈 박락(A=0.3m×0.1m) | 현 황 | 무수축물탈 박락(A=0.1m×0.1m) |

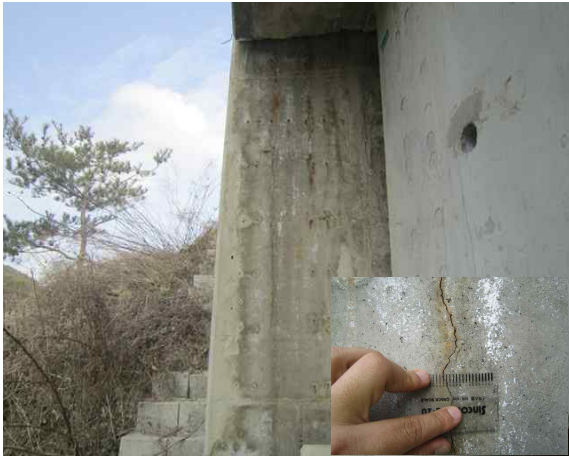
| 위 치 | 교대 영천방향 A1 | 위 치 | 교각 영천방향 P03 |

| 현 황 | 균열(Cw>0.3mm) | 현 황 | 코핑부 균열(Cw>0.3mm) |

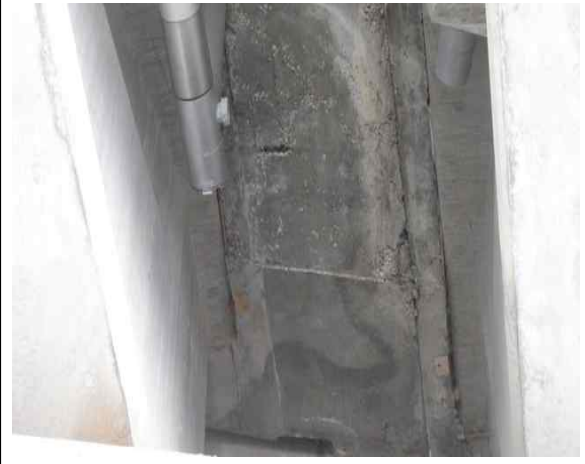
| 위 치 | 방호벽 영천방향 S1 | 위 치 | 바닥판하면 영천방향 S1 |

| 현 황 | 중앙분리대 균열 ( $C_w < 0.3\text{mm}$ ) | 현 황 | 철근노출 ( $A=0.5\text{m} \times 1.0\text{m}$ ) |

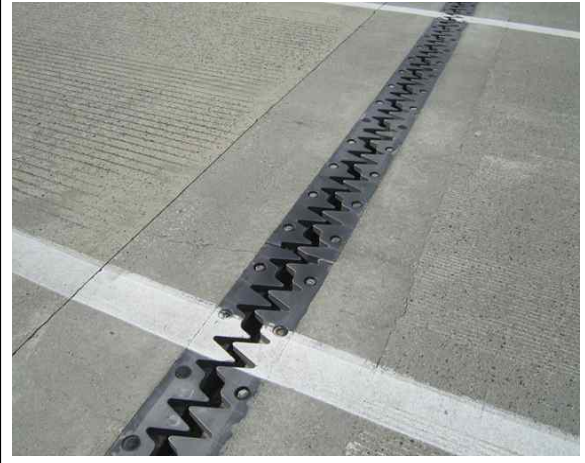
| 위 치 | 신축이음 상주방향 A1 | 위 치 | 신축이음 상주방향 A2 |

| 현 황 | 후타재 파손 ( $A=0.2\text{m} \times 0.5\text{m}$ ) | 현 황 | 후타재 균열 ( $C_w < 0.3\text{mm}$ ) |

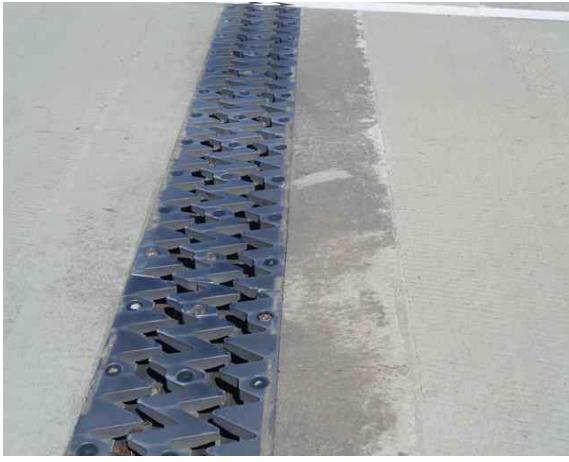
| 위 치 | 신축이음 영천방향 P4 | 위 치 | 신축이음 영천방향 A2 |

| 현 황 | 후타재 균열 ( $C_w < 0.3\text{mm}$ ) | 현 황 | 후타재 균열 ( $C_w < 0.3\text{mm}$ ) |

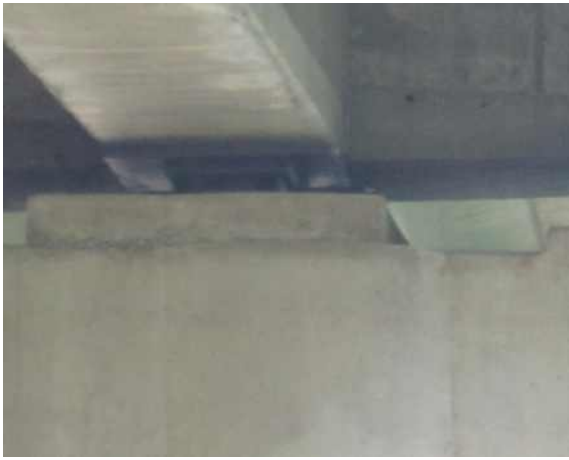
| 위 치 | 교량받침 영천방향 P1 SH3 | 위 치 | 가로보 상주방향 S6 |

| 현 황 | 받침콘크리트 재료분리(A=2.0m×0.1m) | 현 황 | 재료분리(A=1.5m×0.5m) |

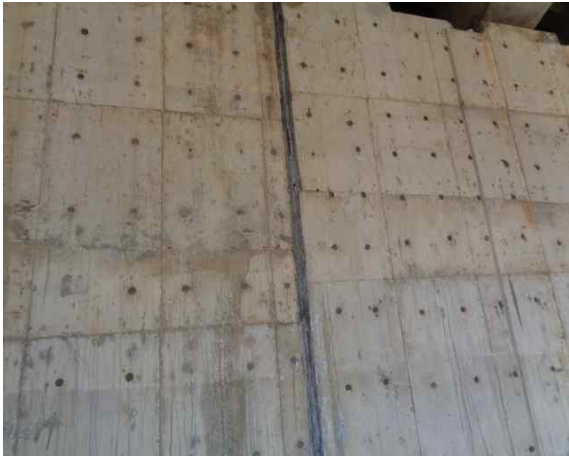
| 위 치 | 교대 상주방향 A1 | 위 치 | 교대 영천방향 A2 |

| 현 황 | 실란트 파손(L=6.0m) | 현 황 | 실란트 파손(L=5.0m) |

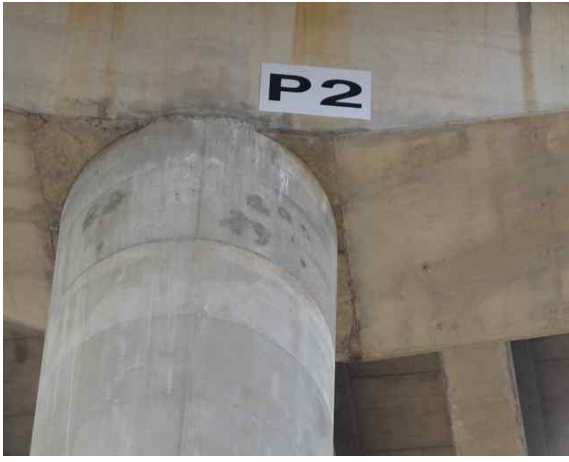
| 위 치 | 교각 상주방향 P2 | 위 치 | 교각 상주방향 P1 |

| 현 황 | 기둥부 백태(A=0.3m×0.3m) | 현 황 | 기둥부 백태(A=0.5m×0.5m) |

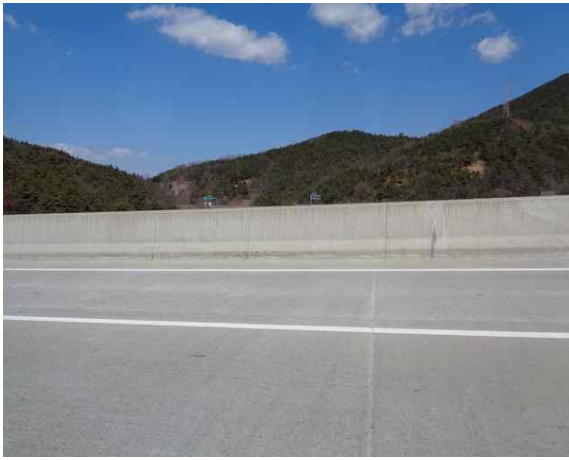
| 위 치 | 방호벽 영천방향 S5 | 위 치 | 신축이음 상주방향 A2 |

| 현 황 | 중앙분리대 균열 ( $C_w < 0.3\text{mm}$ ) | 현 황 | 후타재 균열 ( $C_w < 0.3\text{mm}$ ) |

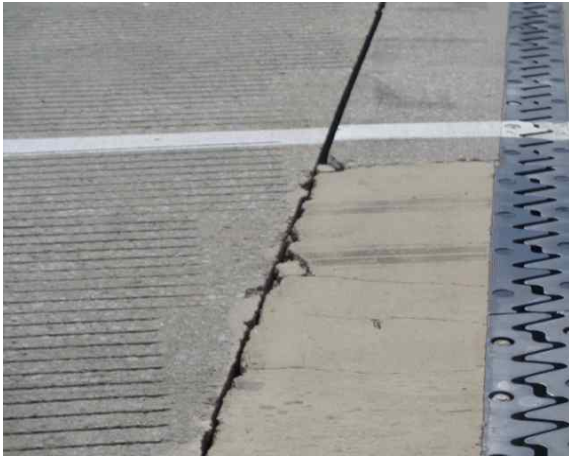
| 위 치 | 신축이음 상주방향 A2 | 위 치 | 신축이음 영천방향 A1 |

| 현 황 | 후타재 파손 ( $A=0.1\text{m} \times 1.0\text{m}$ ) | 현 황 | 후타재 균열 ( $C_w < 0.3\text{mm}$ ) |

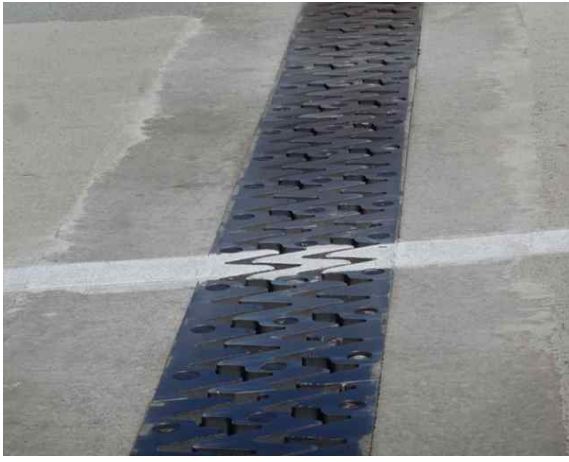
| 위 치 | 신축이음 영천방향 P3 | 위 치 | 신축이음 영천방향 A2 |

| 현 황 | 후타재 균열 ( $C_w < 0.3\text{mm}$ ) | 현 황 | 후타재 균열 ( $C_w < 0.3\text{mm}$ ) |

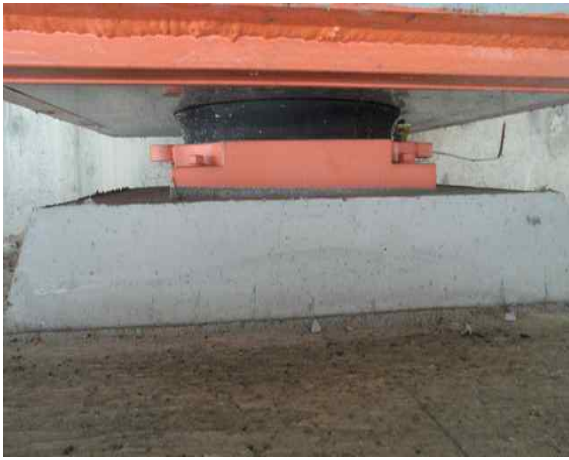
| 위 치 | 교량반침 영천방향 A2 SH3 | 위 치 | 교량반침 영천방향 A2 SH4 |

| 현 황 | 무수축물탈 균열 ( $C_w < 0.3\text{mm}$ ) | 현 황 | 플레이트 부식 |

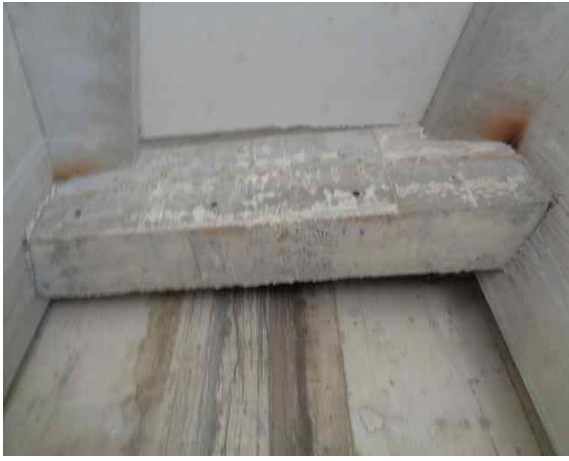
| 위 치 | 가로보 상주방향 S6 | 위 치 | 교대 영천방향 A2 |

| 현 황 | 재료분리 ( $A=0.5\text{m} \times 0.5\text{m}$ ) | 현 황 | 균열 ( $C_w \geq 0.3\text{mm}$ ) |

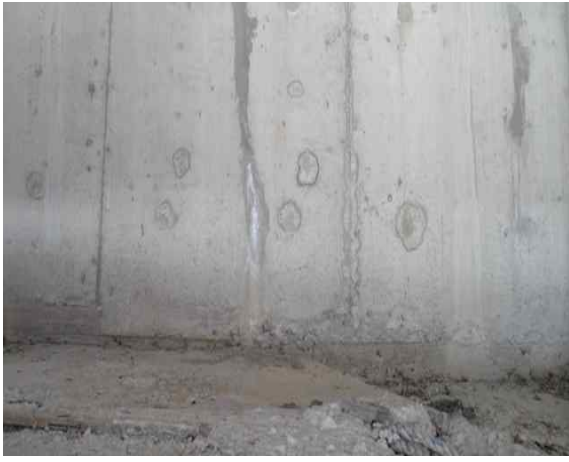
| 위 치 | 교대 영천방향 A2 | 위 치 | 교각 영천방향 P5 |

| 현 황 | 백태 ( $A=0.2\text{m} \times 0.3\text{m}$ ) | 현 황 | 코핑부 박락 ( $A=1.0\text{m} \times 0.3\text{m}$ ) |

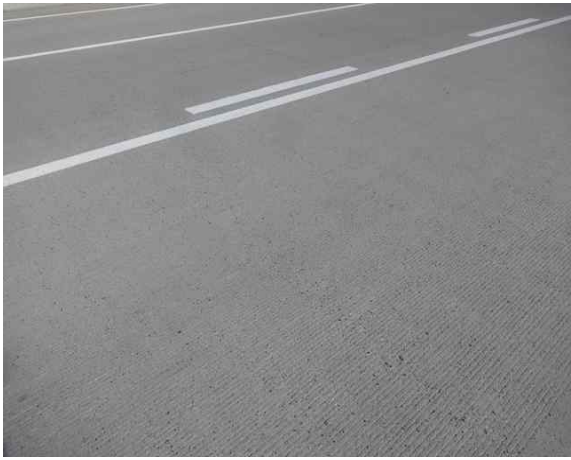
| 위 치 | 교면포장 영천방향 S1 | 위 치 | 교면포장 영천방향 S2 |

| 현 황 | 망상균열 (A=3.0m×40.0m) | 현 황 | 망상균열 (A=3.0m×40.0m) |

| 구 분 | | 점검 결과 | 조치 필요사항 |
|---|---|---|---|
| 상<br>부<br>구<br>조 | 교면포장 | · 망상균열 | 표면처리 |

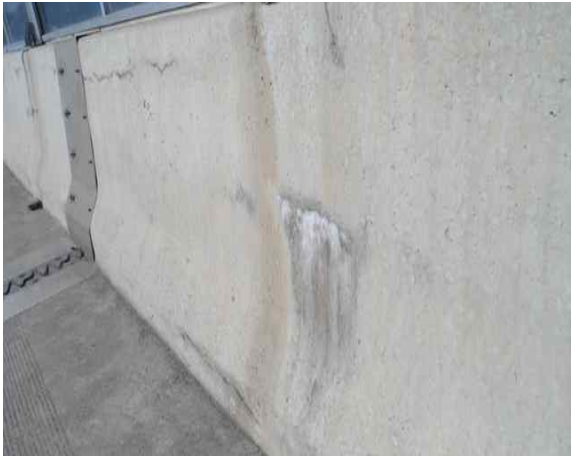
| 위 치 | 방호벽 상주방향 S4 | 위 치 | 방호벽 영천방향 S2 |

| 현 황 | 백태 (A=0.2m×0.5m) | 현 황 | 균열부 백태 (A=0.1m×1.0m) |

| 구 분 | | 점검 결과 | 조치 필요사항 |
|---|---|---|---|
| | 난간(방호벽) | · 균열, 백태, 파손<br>· 접속도로부 단차 | 표면처리/단면보수<br>주의관찰 |

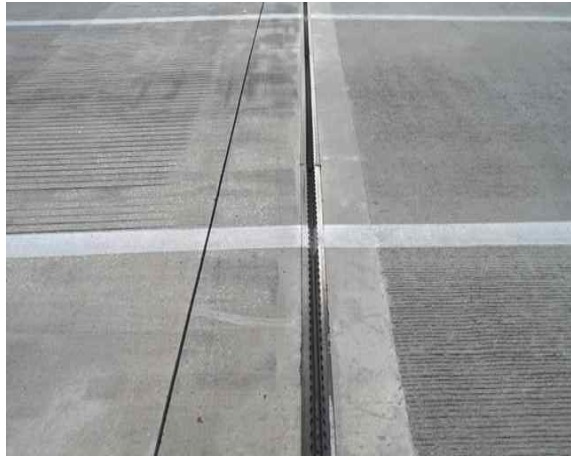
| 위 치 | 신축이음 상주방향 P3 | 위 치 | 신축이음 상주방향 A2 |

| 현 황 | 후타재 박리 (A=0.1m×0.3m) | 현 황 | 후타재 균열 (Cw<0.3mm) |

| 구 분 | | 점검 결과 | 조치 필요사항 |
|---|---|---|---|
| | 신축이음 | · 후타재 균열, 박리<br>· 후타재 접속부 이격 | 표면처리/단면보수<br>주의관찰 |

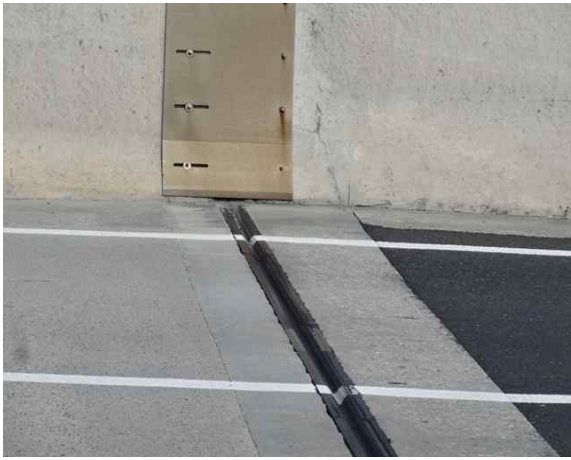
| 위 치 | 신축이음 영천방향 A2 | 위 치 | 교량받침 상주방향 A2 SH4 |

| 현 황 | 후타재 박리 ( $A=0.3\text{m} \times 0.3\text{m}$ ) | 현 황 | 플레이트 부식 (1EA) |

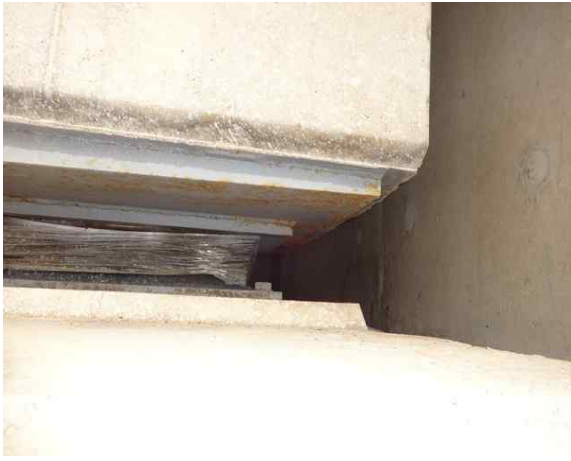
| 위 치 | 교량받침 영천방향 A2 SH5 | 위 치 | 교대 상주방향 A1 |

| 현 황 | 플레이트 부식 (1EA) | 현 황 | 균열 ( $C_w \geq 0.3\text{mm}$ ) |

| 구 분 | | 점검 결과 | 조치 필요사항 |
|---|---|---|---|
| | 교량받침 | · 플레이트 부식 | 채도장 |

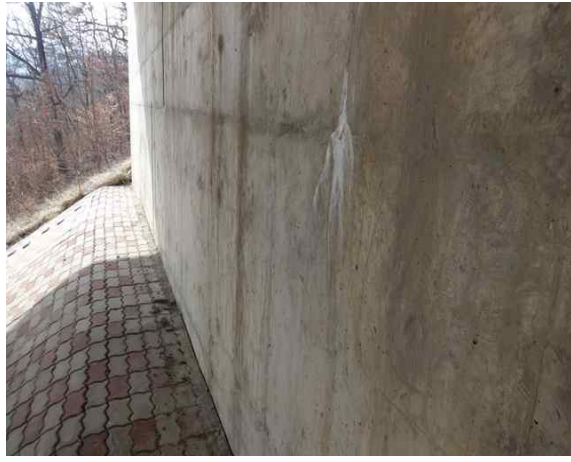
| 위 치 | 교대 영천방향 A1 | 위 치 | 교대 영천방향 A1 |

| 현 황 | 균열 ( $C_w \geq 0.3\text{mm}$ ) | 현 황 | 백태 ( $A=0.3\text{m} \times 0.5\text{m}$ ) |

| 구 분 | | 점검 결과 | 조치 필요사항 |
|---|---|---|---|
| 하<br>부<br>구<br>조 | 교 대 | · 균열(폭0.3mm내/외)<br>· 백태, 조인트 실란트 파손<br>· 법면 성토부 표층유실 | 표면처리/주입보수<br>표면처리/재충진<br>주의관찰 |

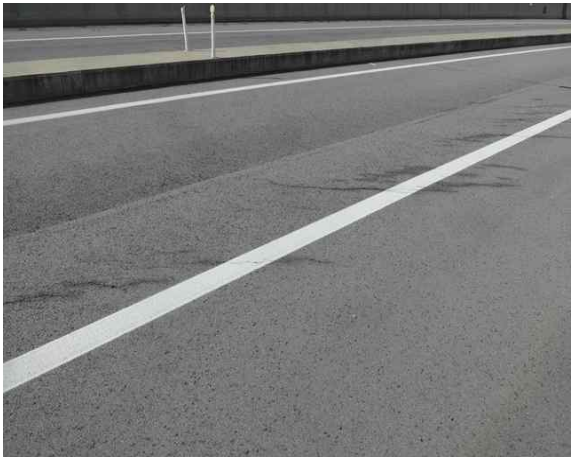
| 위 치 | 교면포장 중앙고속도로방향 S1 | 위 치 | 교면포장 본선방향 S1 |

| 현 황 | 아스콘 망상균열(A=3.0m×50.0m) | 현 황 | 아스콘 망상균열(A=3.0m×50.0m) |

| 구 분 | | 점검 결과 | 조치 필요사항 |
|---|---|---|---|
| 상<br>부<br>구<br>조 | 교면포장 | · 균열, 접속도로 박리 | 표면처리/단면보수 |

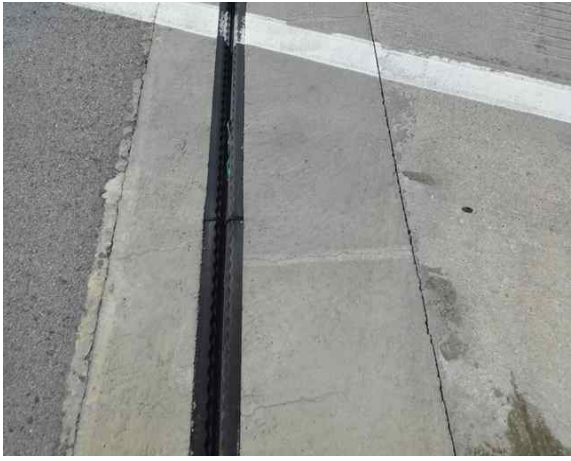
| 위 치 | 신축이음 A2 | 위 치 | 방호벽 S1 |

| 현 황 | 후타재 균열(Cw<0.3mm) | 현 황 | 균열부 백태(A=0.1m×1.0m) |

| 구 분 | | 점검 결과 | 조치 필요사항 |
|---|---|---|---|
| | 신축이음 | · 후타재 균열, 접속부 이격<br>· 본체 이물질 퇴적 | 표면처리/주의관찰<br>정비 |
