시설물  
정기안전점검  
영천고속도로  
상주영천고속도로용역

# 상 주 영 천 고 속 도 로 시 설 물 안 전 · 하 자 점 검 및 성 능 평 가 용 역 보 고 서

## < 교량편 >

2021. 06

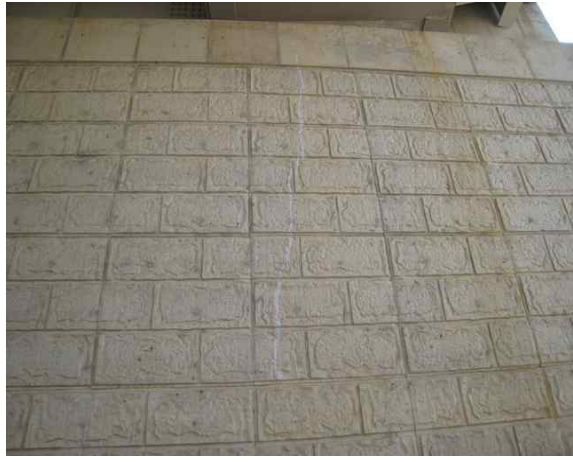
| 위 치 | 바닥판 중앙고속도로방향 S1 | 위 치 | 교대 A1 |

| 현 황 | 철근노출(A=0.1m×0.5m) | 현 황 | 벽체 균열(Cw≥0.3mm) |

| 구 분 | | 점검 결과 | 조치 필요사항 |
|---|---|---|---|
| 하<br>부<br>구<br>조 | 교 대 | · 균열(폭0.3mm내/외)<br>· 누수흔적, 날개벽 블록 이격 | 표면처리/주입보수<br>표면처리/주의관찰 |

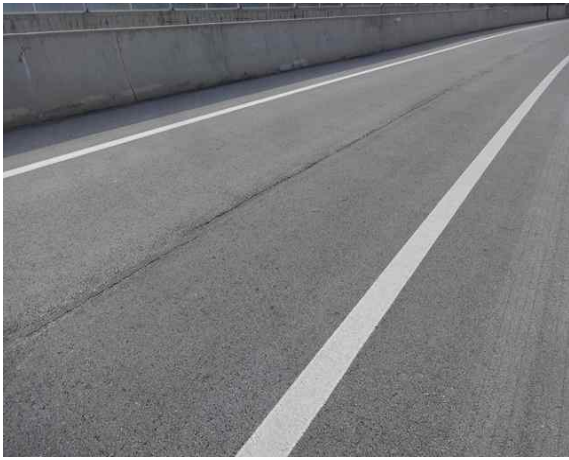
| 위 치 | 교면포장 S7 | 위 치 | 교면포장 S8 |

| 현 황 | 아스콘 라벨링 (A=0.5m×1.0m) | 현 황 | 접속도로 파손 (A=0.3m×1.0m) |

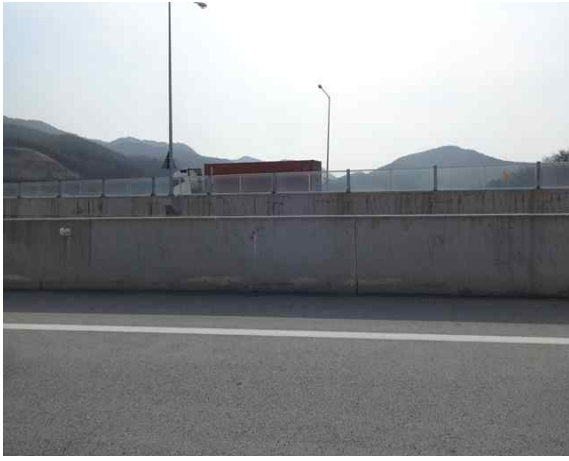
| 위 치 | 방호벽 S7 | 위 치 | 방호벽 S8 |

| 현 황 | 백태 (A=0.1m×0.2m) | 현 황 | 균열 (Cw<0.3mm) |

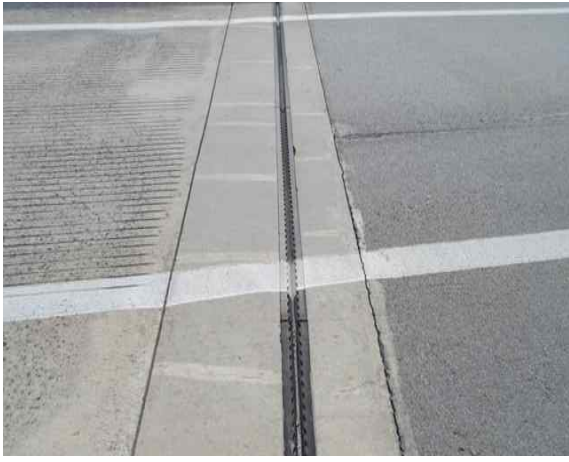
| 위 치 | 신축이음 A1 | 위 치 | 신축이음 P2 |

| 현 황 | 후타재 균열 (Cw<0.3mm) | 현 황 | 후타재 균열 (Cw<0.3mm) |

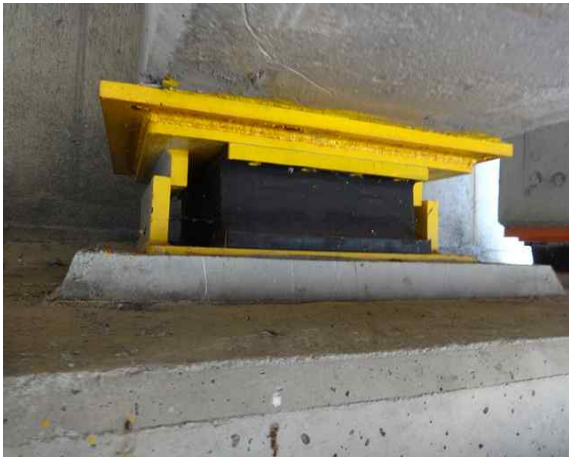
| 위 치 | 교량받침 A2 SH3 | 위 치 | 교량받침 A2 SH4 |

| 현 황 | 무수축물탈 균열( $C_w < 0.3\text{mm}$ ) | 현 황 | 무수축물탈 균열( $C_w < 0.3\text{mm}$ ) |

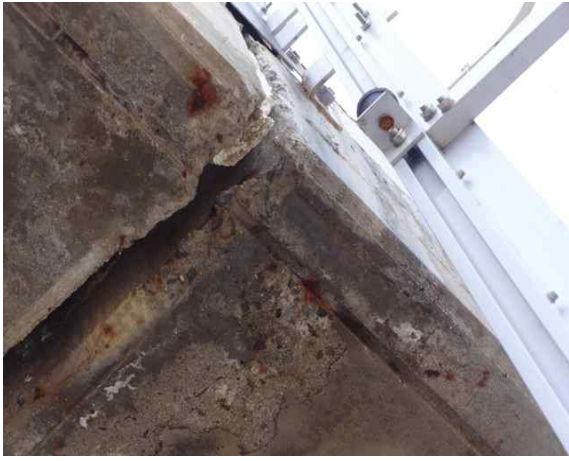
| 위 치 | 바닥관하면 S5 | 위 치 | 교대 A2 |

| 현 황 | 파손( $A=0.1\text{m} \times 0.5\text{m}$ ) | 현 황 | 벽체 균열( $C_w < 0.3\text{mm}$ ) |

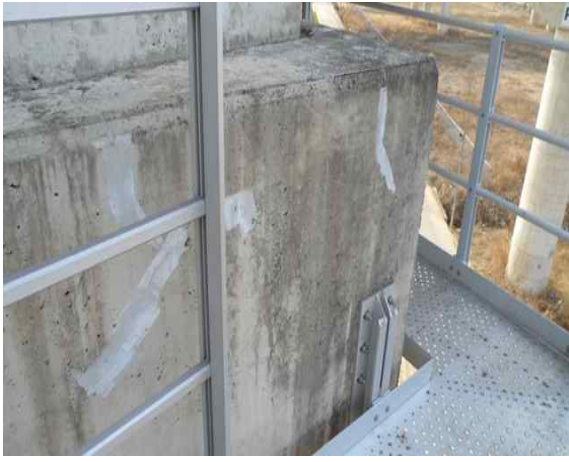
| 위 치 | 교각 P1 | 위 치 | 교각 P2 |

| 현 황 | 코핑부 표면열화( $A=1.0\text{m} \times 1.0\text{m}$ ) | 현 황 | 코핑부 파손( $A=0.2\text{m} \times 0.2\text{m}$ ) |

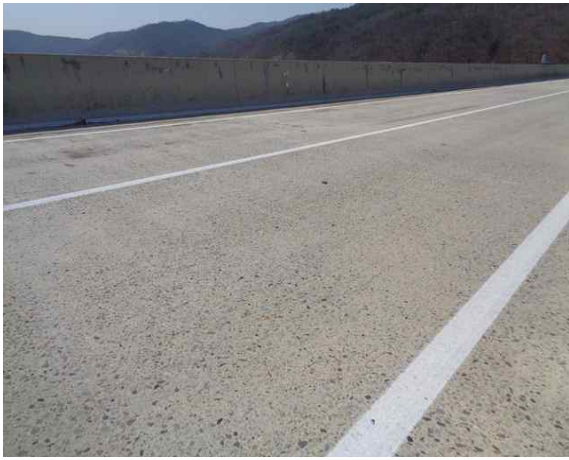
| 위 치 | 교면포장 상주방향 S1 | 위 치 | 교면포장 영천방향 S1 |

| 현 황 | 망상균열 ( $A=7.0\text{m} \times 40.0\text{m}$ ) | 현 황 | 파손 ( $A=0.1\text{m} \times 0.5\text{m}$ ) |

| 구 분 | | 점검 결과 | 조치 필요사항 |
|---|---|---|---|
| 상<br>부<br>구<br>조 | 교면포장 | · 망상균열<br>· 파손 | 표면처리<br>단면보수 |

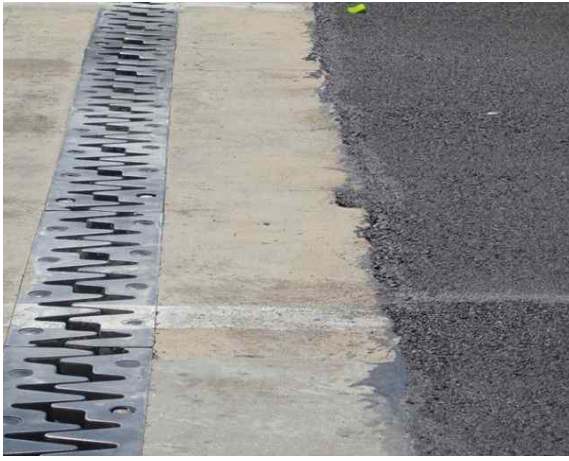
| 위 치 | 신축이음 상주방향 A1 | 위 치 | 신축이음 상주방향 A2 |

| 현 황 | 후타재 파손 ( $A=0.1\text{m} \times 0.1\text{m}$ ) 보수 | 현 황 | 후타재 박리 ( $A=0.1\text{m} \times 0.2\text{m}$ ) |

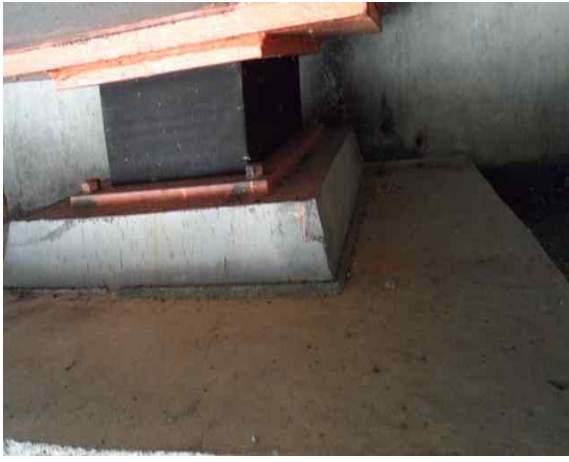
| 위 치 | 교량받침 영천방향 A1 SH1 | 위 치 | 교량받침 영천방향 A2 SH2 |

| 현 황 | 무수축물탈 파손 ( $A=0.1\text{m} \times 0.1\text{m}$ ) | 현 황 | 받침콘크리트 철근노출 ( $A=0.1\text{m} \times 0.1\text{m}$ ) |

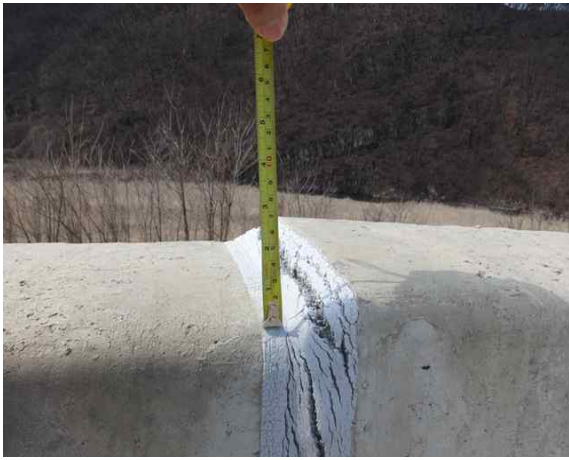
| 위 치 | 방호벽 영천방향 S7 | 위 치 | 신축이음 영천방향 A1 |

| 현 황 | 접속부 단차 | 현 황 | 후타재 박리 (A=0.1m×0.3m) |

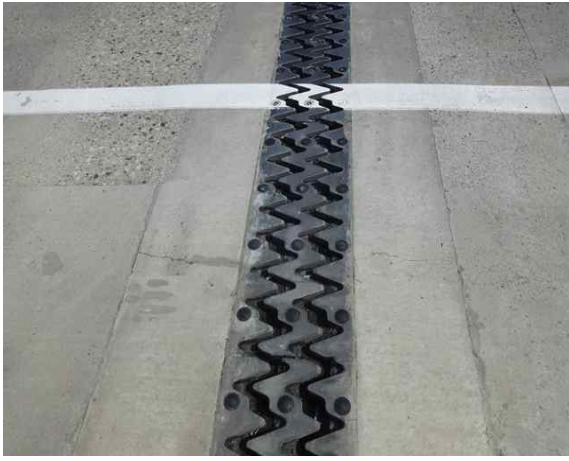
| 위 치 | 신축이음 영천방향 P4 | 위 치 | 교량받침 영천방향 A1 SH1 |

| 현 황 | 후타재 균열 (Cw<0.3mm) | 현 황 | 받침콘크리트 파손 (A=0.1m×0.2m) |

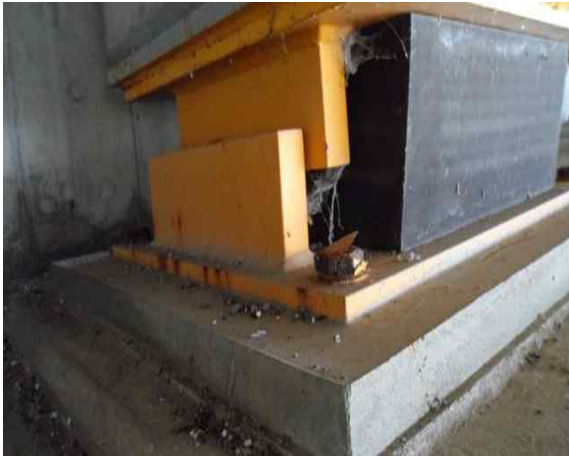
| 위 치 | 교량받침 상주방향 A1 SH3 | 위 치 | 거더 상주방향 S7-G3 |

| 현 황 | 볼트 부식 | 현 황 | 파손 (A=0.2m×0.2m) |

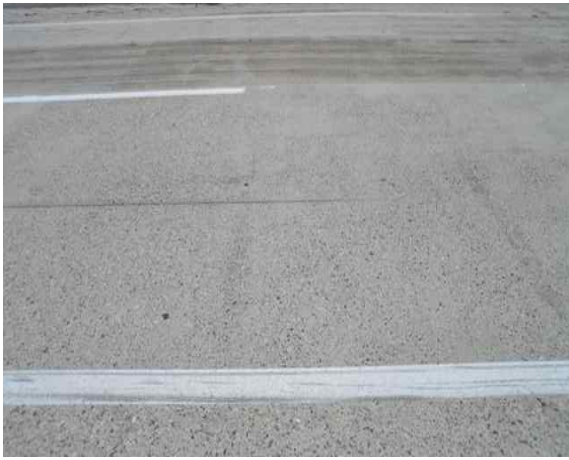
| 위 치 | 교면포장 상주방향 S1 | 위 치 | 교면포장 영천방향 S3 |

| 현 황 | 망상균열 (A=6.0m×40.0m) | 현 황 | 망상균열 (A=3.0m×30.0m) |

| 구 분 | | 점검 결과 | 조치 필요사항 |
|---|---|---|---|
| 상<br>부<br>구<br>조 | 교면포장 | · 망상균열<br>· 접속도로 파손 | 표면처리<br>단면보수 |

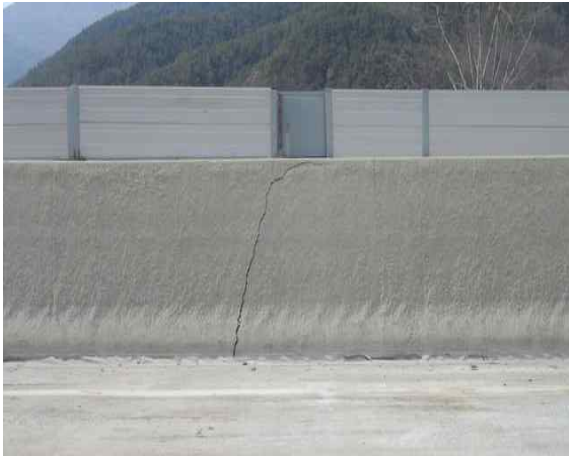
| 위 치 | 방호벽 상주방향 S1 | 위 치 | 방호벽 상주방향 S3 |

| 현 황 | 중양대 파손 (A=0.1m×1.5m) | 현 황 | 중분대 들뜸 (A=0.2m×10.0m) |

| 구 분 | | 점검 결과 | 조치 필요사항 |
|---|---|---|---|
| | 난간(방호벽) | · 균열, 파손, 들뜸<br>· 접속부 단차 | 표면처리/단면보수<br>주의관찰 |

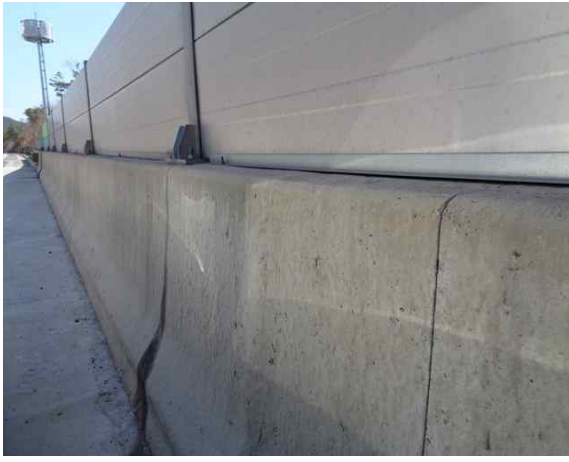
| 위 치 | 방호벽 영천방향 S3 | 위 치 | 방호벽 영천방향 S3 |

| 현 황 | 균열 (Cw<0.3mm) | 현 황 | 접속부 단차 (L=1.5m) |

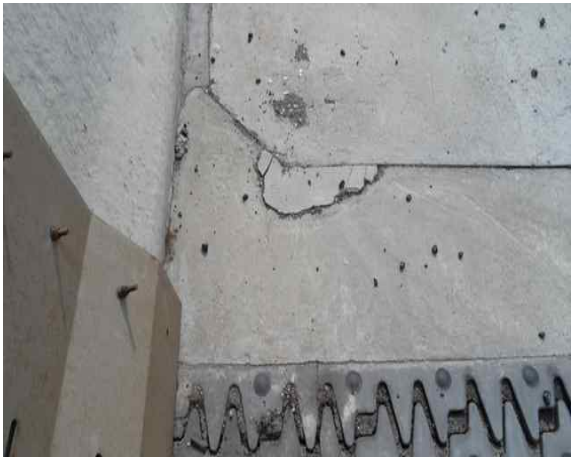
| 위 치 | 신축이음 상주방향 A2 | 위 치 | 신축이음 영천방향 A2 |

| 현 황 | 후타재 박리 (A=0.2m×0.3m) | 현 황 | 후타재 파손 (A=0.1m×0.3m) 보수 |

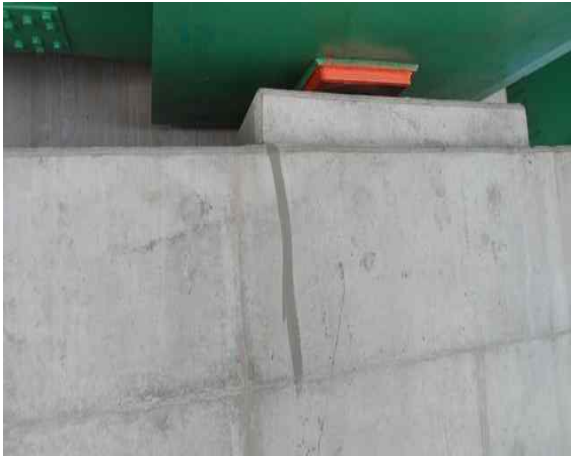
| 위 치 | 교대 상주방향 A2 | 위 치 | 교대 상주방향 A2 |

| 현 황 | 벽체 균열 (Cw<0.3mm) 보수 | 현 황 | 벽체 누수흔적 (A=5.0m×5.0m) |

| 구 분 | | 점검 결과 | 조치 필요사항 |
|---|---|---|---|
| 하<br>부<br>구<br>조 | 교 대 | · 균열(폭0.3mm미만), 누수흔적 | 표면처리 |

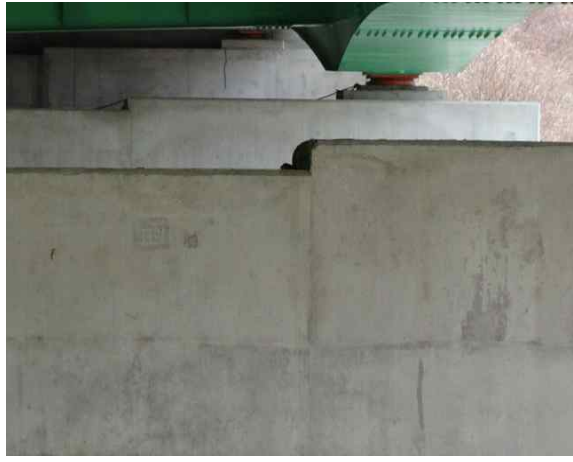
| 위 치 | 교각 상주방향 P1 | 위 치 | 교각 영천방향 P1 |

| 현 황 | 코핑부 망상균열 (A=1.5m×7.0m) | 현 황 | 코핑부 균열 (Cw<0.3mm) |

| 구 분 | | 점검 결과 | 조치 필요사항 |
|---|---|---|---|
| | 교 각 | · 균열(폭0.3mm미만), 망상균열 | 표면처리 |

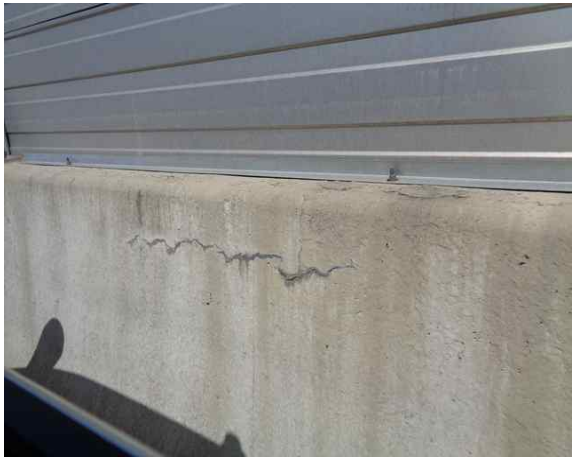
| 위 치 | 배수시설 | 위 치 | 방호벽 상주방향 S3 |

| 현 황 | 배수관 전경 | 현 황 | 균열( $C_w < 0.3\text{mm}$ ) |

| 구 분 | | 점검 결과 | 조치 필요사항 |
|---|---|---|---|
| | 난간(방호벽) | · 균열(폭0.3mm내/외)<br>· 접속부 파손 | 표면처리/주입보수<br>단면보수 |

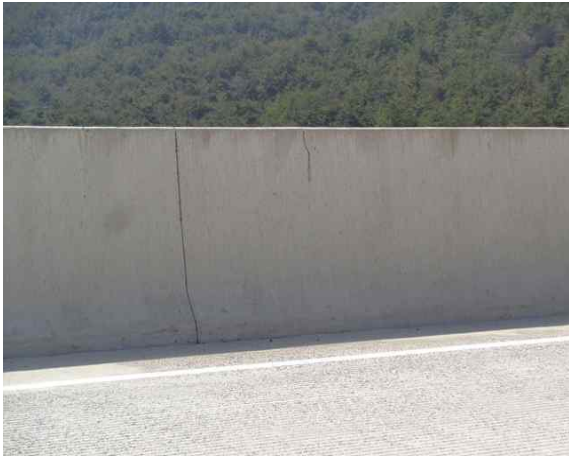
| 위 치 | 방호벽 상주방향 S6 | 위 치 | 방호벽 영천방향 S4 |

| 현 황 | 중앙분리대 균열( $C_w < 0.3\text{mm}$ ) | 현 황 | 균열( $C_w < 0.3\text{mm}$ ) |

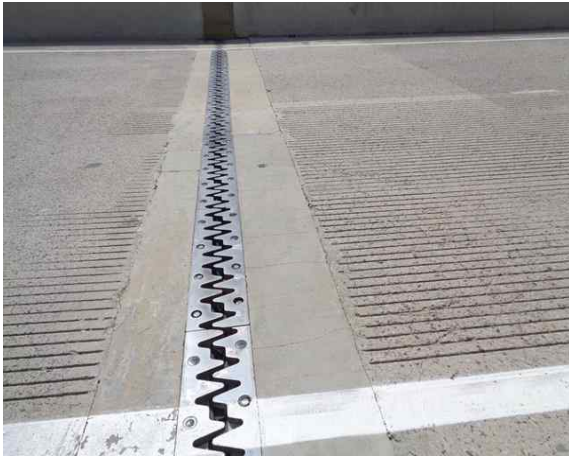
| 위 치 | 신축이음 상주방향 A1 | 위 치 | 신축이음 영천방향 A2 |

| 현 황 | 후타재 균열( $C_w < 0.3\text{mm}$ ) | 현 황 | 후타재 파손( $A=0.1\text{m} \times 0.1\text{m}$ ) |

| 구 분 | | 점검 결과 | 조치 필요사항 |
|---|---|---|---|
| | 신축이음 | · 후타재 균열<br>· 본체 이물질 퇴적, 차수판 변형 | 표면처리<br>정비 |

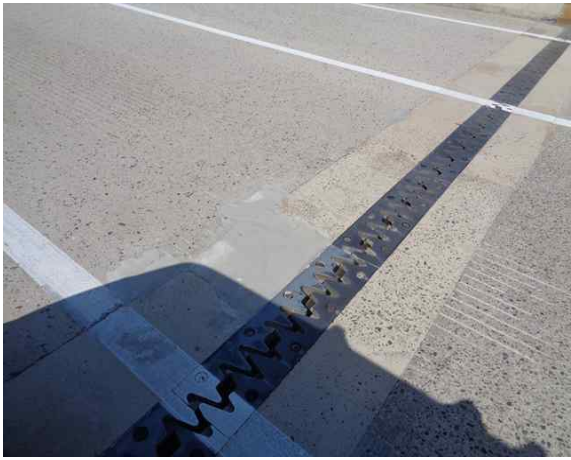
| 위 치 | 신축이음 영천방향 A1 | 위 치 | 신축이음 영천방향 A1 |

| 현 황 | 후타재 박리(A=0.1m×0.5m) 보수 | 현 황 | 후타재 들뜸 및 파손(A=0.1m×0.5m) 보수 |

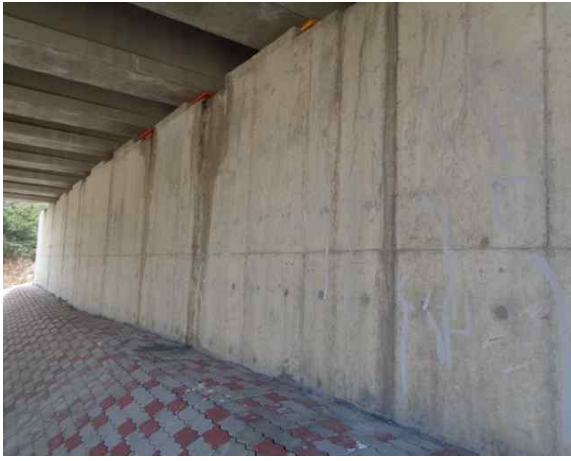
| 위 치 | 교대 상주방향 A1 | 위 치 | 교대 영천방향 A1 |

| 현 황 | 누수흔적(A=0.1m×2.0m) | 현 황 | 균열(Cw<0.3mm) |

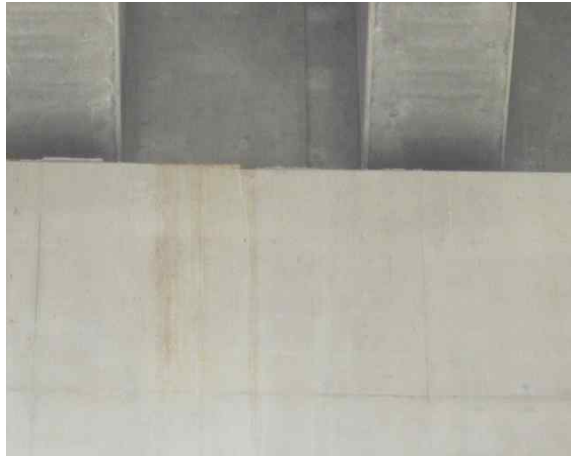
| 위 치 | 교각 상주방향 P2 | 위 치 | 교각 영천방향 P2 |

| 현 황 | 코핑부 망상균열(A=1.5m×1.5m) | 현 황 | 코핑부 균열(Cw≥0.3mm) |

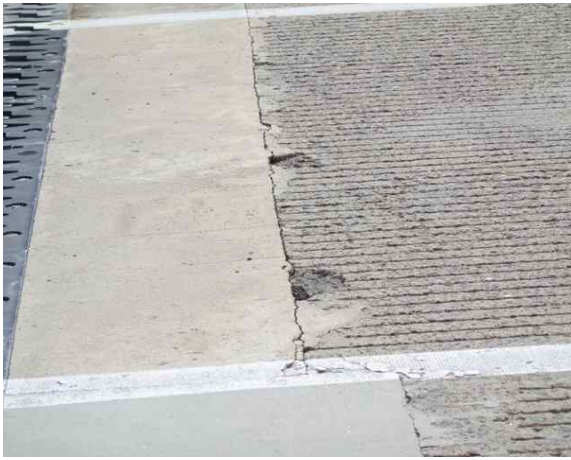
| 위 치 | 교면포장 상주방향 A1 접속도로 | 위 치 | 방호벽 영천방향 S3 |

| 현 황 | 접속부 파손 (A=0.1m×0.2m) | 현 황 | 균열 (Cw<0.3mm) |

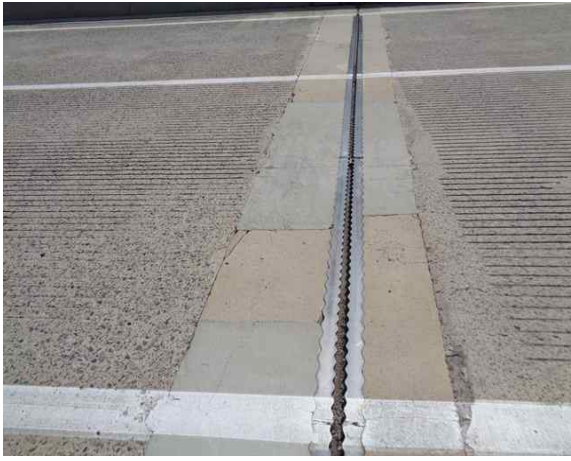
| 위 치 | 신축이음 상주방향 A2 | 위 치 | 신축이음 영천방향 A1 |

| 현 황 | 후타재 망상균열 (A=0.5m×0.5m) | 현 황 | 후타재 파손 (A=0.2m×0.1m) |

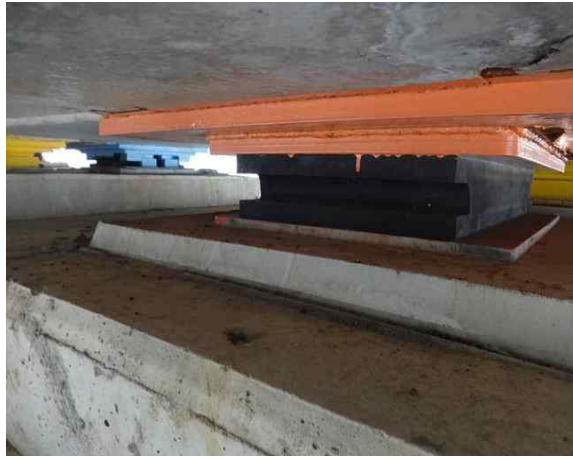
| 위 치 | 교량받침 상주방향 P2 SH2 | 위 치 | 교량받침 상주방향 P2 SH7 |

| 현 황 | 받침콘크리트 재료분리 (A=0.3m×0.1m) | 현 황 | 무수축물탈 균열 (Cw<0.3mm) |

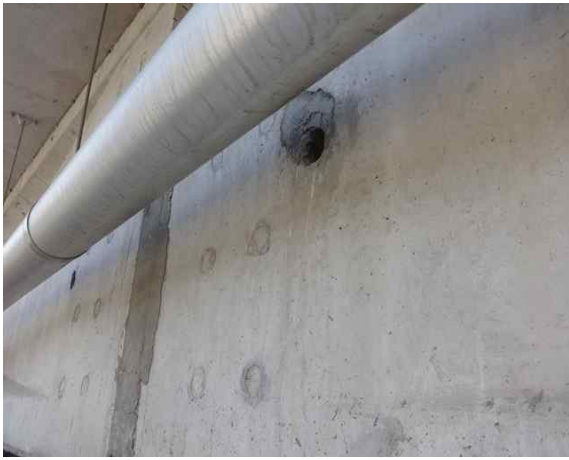
| 위 치 | 거더 상주방향 S3 G1 | 위 치 | 가로보 상주방향 S1 |

| 현 황 | 인양홀 파손(A=0.1m×0.1m) 보수 | 현 황 | 박락 및 철근노출(A=0.3m×1.5m) |

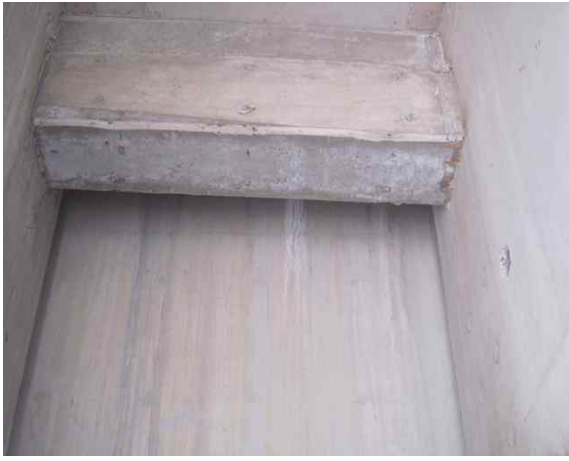
| 위 치 | 교대 영천방향 A1 | 위 치 | 교대 상주방향 A1 |

| 현 황 | 백태(A=0.2m×1.0m) | 현 황 | 누수흔적(A=0.5m×2.0m) |

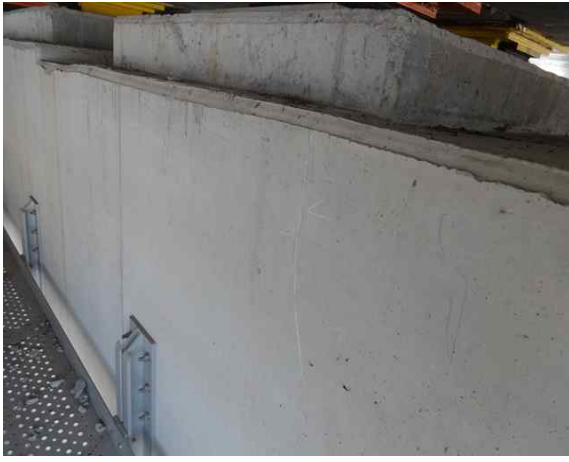
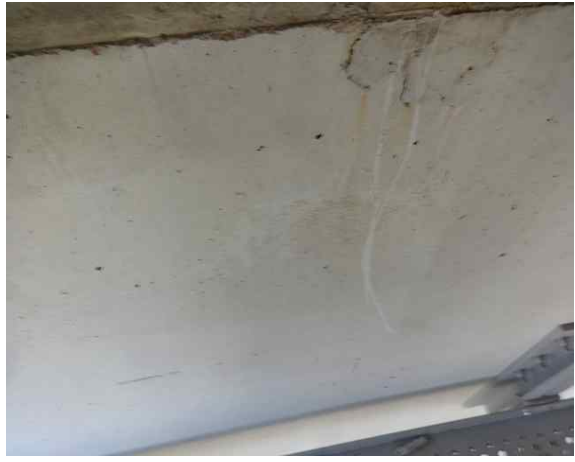
| 위 치 | 교각 상주방향 P2 | 위 치 | 교각 상주방향 P2 |

| 현 황 | 코핑부 균열(Cw<0.3mm) | 현 황 | 코핑부 균열(Cw<0.3mm) |

| 구 분 | | 점검 결과 | 조치 필요사항 |
|---|---|---|---|
| | 교 각 | · 균열(폭0.3mm내/외)<br>· 망상균열 | 표면처리/주입보수<br>표면처리 |
