## 2.22 화남1교 (7공구)

### 1) 전경 사진

### 2) 현황표

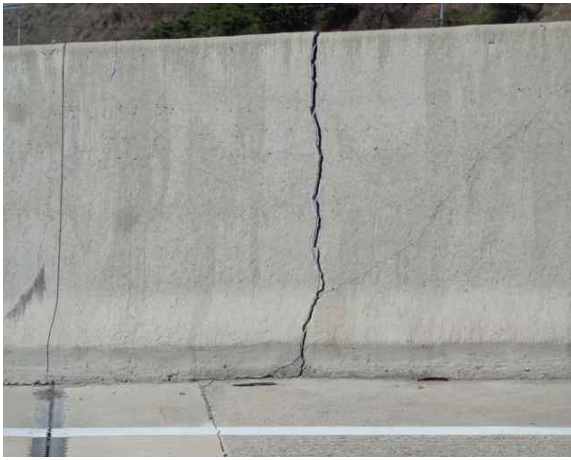
| 위 치 | 방호벽 영천방향 S1 | 위 치 | 방호벽 영천방향 S1 |

| 현 황 | 접속부 중분대 파손(A=0.1m×1.0m) | 현 황 | 균열(Cw≥0.3mm) |

| 구 분 | | 점검 결과 | 조치 필요사항 |
|---|---|---|---|
| | 난간(방호벽) | · 균열(폭0.3mm이상)<br>· 파손 | 주입보수<br>단면보수 |

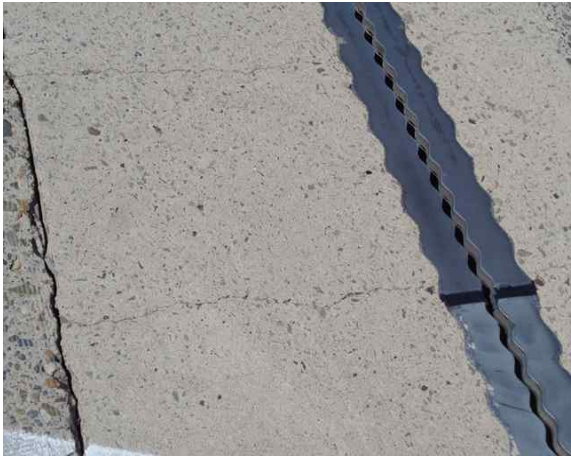
| 위 치 | 신축이음 영천방향 A1 | 위 치 | 신축이음 영천방향 A2 |

| 현 황 | 후타재 균열(Cw<0.3mm) | 현 황 | 후타재 균열(Cw<0.3mm) |

| 구 분 | | 점검 결과 | 조치 필요사항 |
|---|---|---|---|
| | 신축이음 | · 후타재 균열<br>· 본체 이물질 퇴적 | 표면처리<br>정비 |

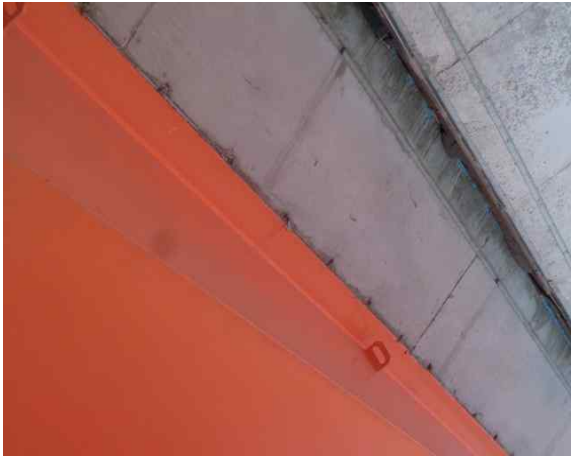
| 위 치 | 바닥판하면 영천방향 S1 | 위 치 | 교대 상주방향 A1 |

| 현 황 | 캔틸레버 균열(Cw<0.3mm) | 현 황 | 흙벽 백태(A=0.1m×0.2m) |

| 구 분 | | 점검 결과 | 조치 필요사항 |
|---|---|---|---|
| | 바닥판 | · 균열(폭0.3mm미만) | 표면처리 |

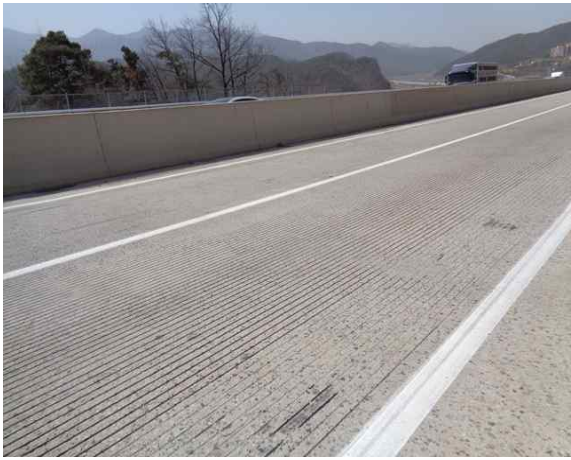
| 위 치 | 교면포장 상주방향 S4 | 위 치 | 교면포장 영천방향 S1 |

| 현 황 | 망상균열 (A=50.0m×7.0m) | 현 황 | 망상균열 (A=50.0m×8.0m) |

| 구 분 | | 점검 결과 | 조치 필요사항 |
|---|---|---|---|
| 상<br>부<br>구<br>조 | 교면포장 | · 망상균열<br>· 접속도로 파손 | 표면처리<br>단면보수 |

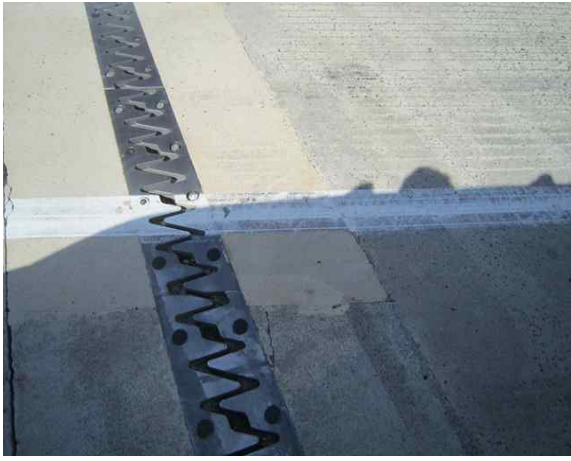
| 위 치 | 신축이음 영천방향 A1 | 위 치 | 신축이음 영천방향 A2 |

| 현 황 | 후타재 들뜸 (A=0.1m×0.2m) | 현 황 | 후타재 망상균열 (A=0.5m×3.0m) |

| 구 분 | | 점검 결과 | 조치 필요사항 |
|---|---|---|---|
| | 신축이음 | · 후타재 망상균열, 들뜸, 이격<br>· 차수관 볼트 탈락 | 표면처리/단면보수<br>재체결 |

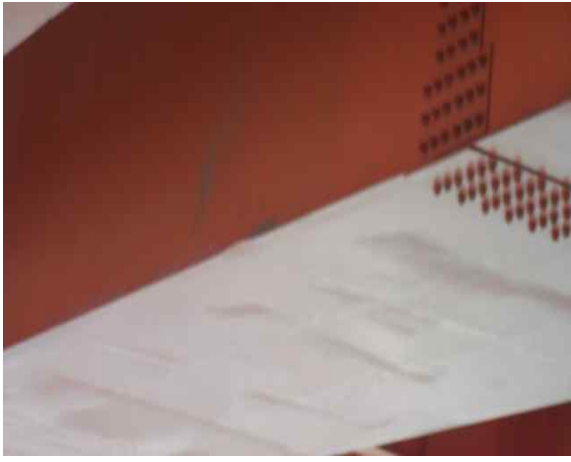
| 위 치 | 거터외부 영천방향 S1-G1 | 위 치 | 교각 상주방향 P1 |

| 현 황 | 하부플렌지 변형 | 현 황 | 코핑부 파손 (A=0.3m×0.3m) |

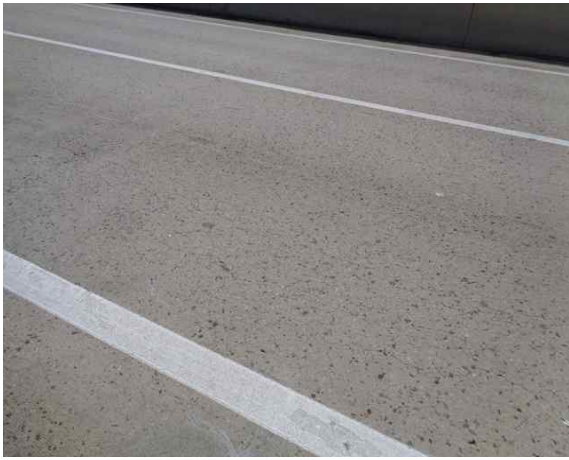
| 위 치 | 교면포장 상주방향 S2 | 위 치 | 교면포장 상주방향 S5 |

| 현 황 | 망상균열(A=5.0m×2.0m) | 현 황 | 망상균열(A=5.0m×2.0m) |

| 구 분 | | 점검 결과 | 조치 필요사항 |
|---|---|---|---|
| 상<br>부<br>구<br>조 | 교면포장 | · 균열, 망상균열 | 표면처리 |

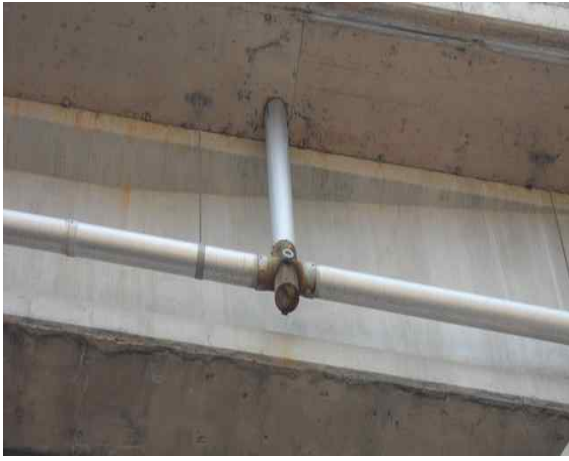
| 위 치 | 배수시설 영천방향 S2 | 위 치 | 방호벽 상주방향 S9 |

| 현 황 | 배수관 누수(1EA) | 현 황 | 균열(Cw<0.3mm) |

| 구 분 | | 점검 결과 | 조치 필요사항 |
|---|---|---|---|
| | 배수시설 | · 배수관 누수 | 정비 |

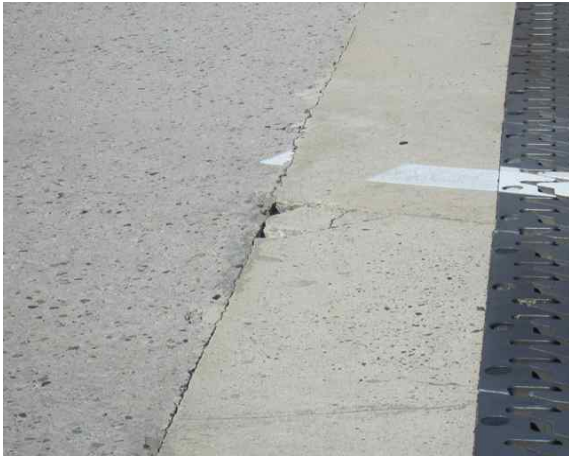
| 위 치 | 신축이음 영천방향 A2 | 위 치 | 신축이음 영천방향 P6 |

| 현 황 | 후타재 박락(A=0.1m×0.2m) | 현 황 | 후타재 파손(A=0.1m×0.1m) |

| 구 분 | | 점검 결과 | 조치 필요사항 |
|---|---|---|---|
| | 신축이음 | · 후타재 균열, 망상균열<br>· 후타재 박락, 파손<br>· 차수판 볼트 탈락 | 표면처리<br>단면보수<br>재체결 |

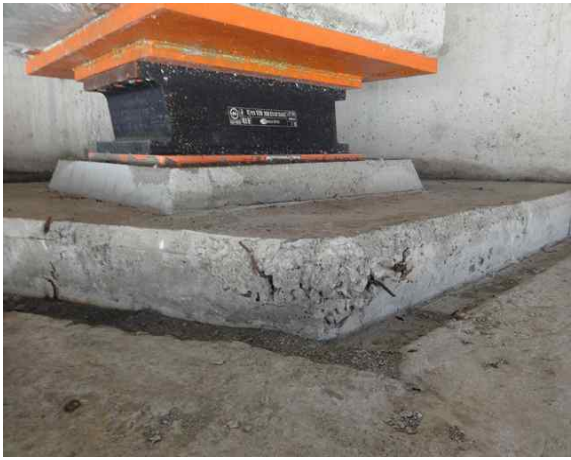
| 위 치 | 교량받침 A1 SH2 | 위 치 | 교량받침 A1 SH5 |

| 현 황 | 받침콘크리트 재료분리(A=0.3m×0.2m) | 현 황 | 스토퍼 간섭(1EA) |

| 구 분 | | 점검 결과 | 조치 필요사항 |
|---|---|---|---|
| | 교량받침 | · 무수축물탈 및 받침콘크리트 균열<br>· 받침콘크리트 박리, 재료분리<br>· 플레이트 부식, 스톱퍼 간섭 | 표면처리<br>단면보수<br>채도장/주의관찰 |

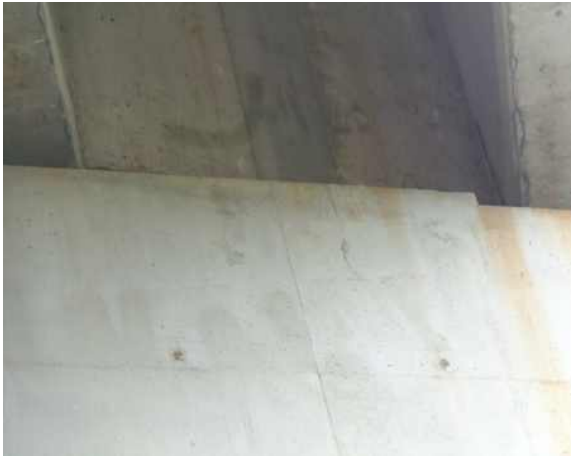
| 위 치 | 교각 P7 | 위 치 | 교각 P8 |

| 현 황 | 균열 (Cw≥0.3mm) | 현 황 | 망상균열(A=3.5m×1.5m) 보수 |

| 구 분 | | 점검 결과 | 조치 필요사항 |
|---|---|---|---|
| | 교 각 | · 균열(폭0.3mm이상)<br>· 망상균열 | 주입보수<br>표면처리 |

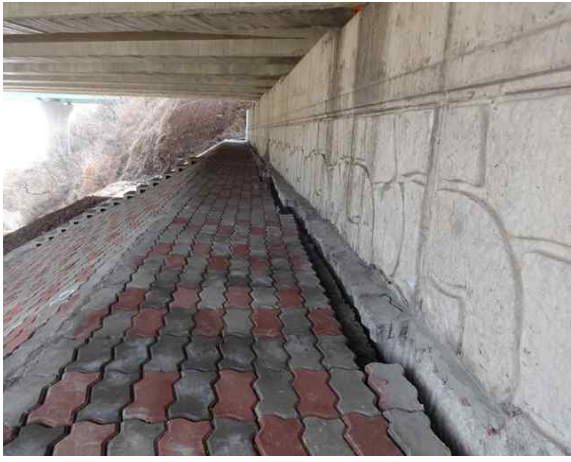
| 위 치 | 교대 A1 | 위 치 | 교대 A2 |

| 현 황 | 법면 침하 | 현 황 | 균열 (Cw≥0.3mm) 보수 |

| 구 분 | | 점검 결과 | 조치 필요사항 |
|---|---|---|---|
| 점검자 의견 | | 가천교(8공구)의 주요 손상현황으로는 교면포장 망상균열, 배수관 누수, 난간 균열, 신축이음 후타재 균열, 파손, 교량받침 물탈 및 받침콘크리트 균열, 박리, 플레이트 부식, 가로보 백태, 교대 및 교각 균열, 망상균열, 법면 침하 등의 손상이 조사되었고, 교대 및 교각 균열, 망상균열에 대한 일부보수가 실시되었다. 기 발생한 손상은 주의관찰 및 내구성 확보 차원의 보수 및 정비가 필요하다. 특히, 교대 법면에 발생된 침하의 경우 우기 시 손상의 진전이 우려되므로 적절한 조치를 취하는 것이 바람직 할 것으로 판단된다. | |

| 구 분 | | 점검 결과 | 조치 필요사항 |
|---|---|---|---|
| 하<br>부<br>구<br>조 | 교 대 | · 균열(폭0.3mm내/외)<br>· 백태, 누수흔적, 법면 보호블럭 침하 | 표면처리/주입보수<br>표면처리/주의관찰 |

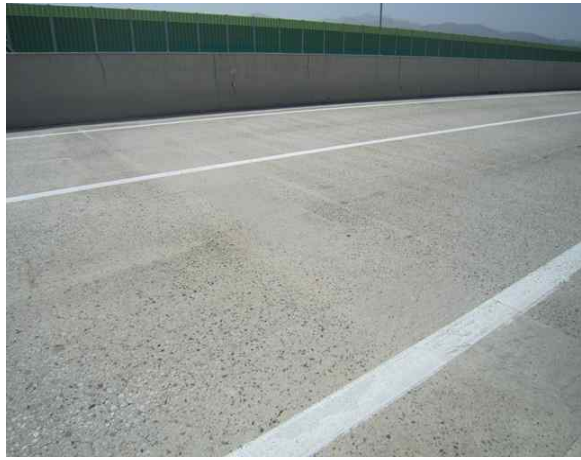
| 위 치 | 교면포장 상주방향 S4 | 위 치 | 방호벽 영천방향 S1 |

| 현 황 | 망상균열(A=6.0m×3.0m) | 현 황 | 균열(Cw<0.3mm) |

| 구 분 | | 점검 결과 | 조치 필요사항 |
|---|---|---|---|
| 상<br>부<br>구<br>조 | 교면포장 | · 망상균열 | 표면처리 |

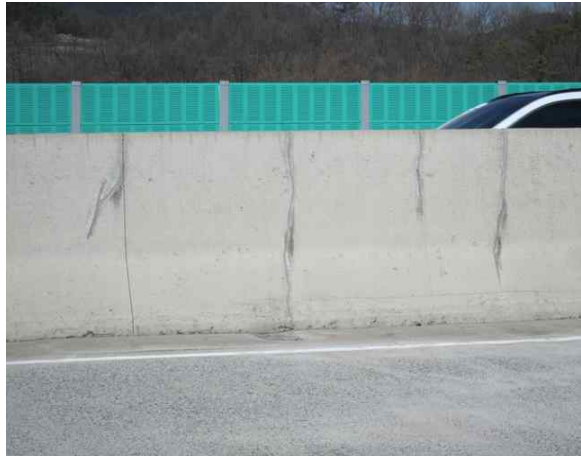
| 위 치 | 방호벽 영천방향 S2 | 위 치 | 방호벽 영천방향 S3 |

| 현 황 | 중분대 균열부백태(A=0.1m×1.0m) | 현 황 | 균열부 백태(A=0.1m×1.0m) |

| 구 분 | | 점검 결과 | 조치 필요사항 |
|---|---|---|---|
| | 난간(방호벽) | · 균열(폭0.3mm내/외), 백태 | 표면처리/주입보수 |

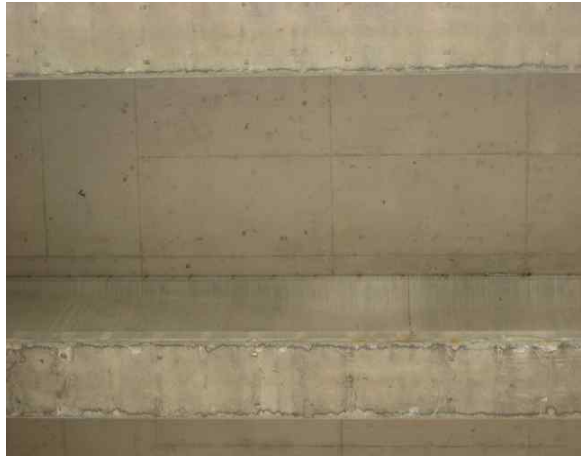
| 위 치 | 바닥판하면 영천방향 S3 | 위 치 | 바닥판하면 상주방향 S1 |

| 현 황 | 망상균열(A=2.5m×4.0m) | 현 황 | 파손(A=0.2m×1.0m) 임시보수 |

| 구 분 | | 점검 결과 | 조치 필요사항 |
|---|---|---|---|
| | 바닥판 | · 망상균열 | 표면처리 |

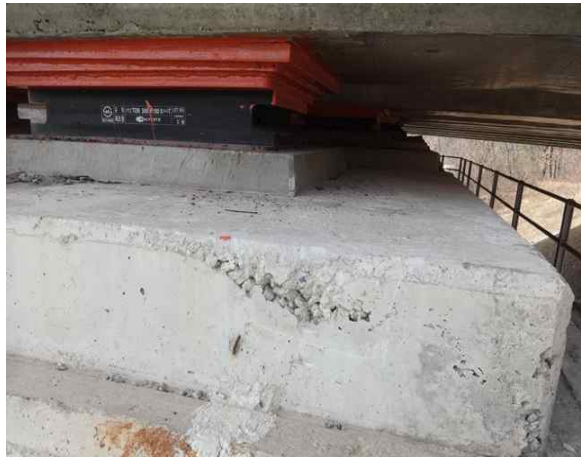
| 위 치 | 교량받침 상주방향 P1 SH1 | 위 치 | 교량받침 영천방향 P1 SH4 |

| 현 황 | 받침콘크리트 재료분리(A=0.1m×0.3m) | 현 황 | 받침콘크리트 재료분리(A=1.0m×1.5m) |

| 구 분 | | 점검 결과 | 조치 필요사항 |
|---|---|---|---|
| | 교량받침 | · 무수축물탈 균열<br>· 받침콘크리트 재료분리, 플레이트 녹발생 | 표면처리<br>단면보수/재도장 |

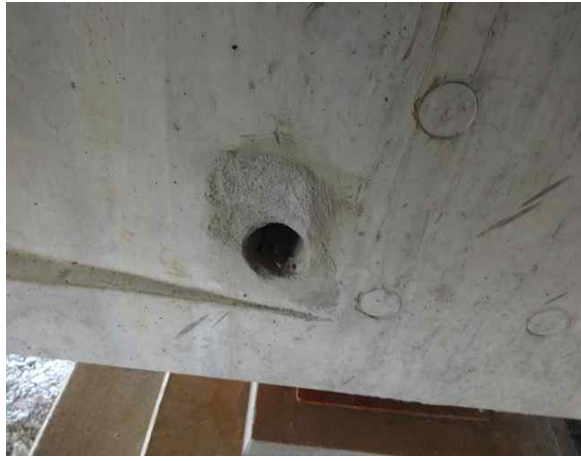
| 위 치 | 거더 상주방향 S1-G3 | 위 치 | 교대 영천방향 A1 |

| 현 황 | 파손(A=0.1m×0.1m) 보수 | 현 황 | 백태(A=0.1m×1.0m) |

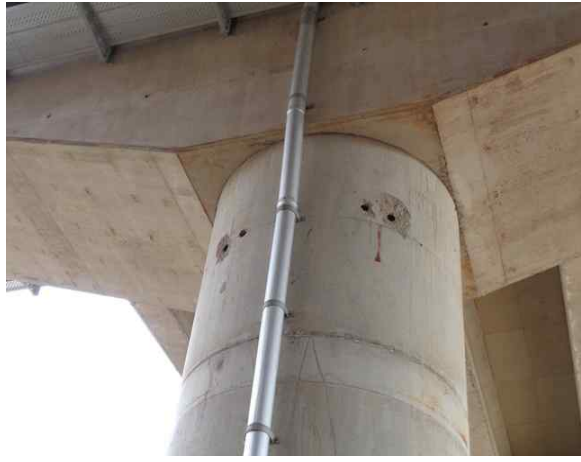
| 위 치 | 교각 상주방향 P1 | 위 치 | 교각 영천방향 P3 |

| 현 황 | 파손(A=0.4m×0.5m) | 현 황 | 균열(Cw<0.3mm) |

| 구 분 | | 점검 결과 | 조치 필요사항 |
|---|---|---|---|
| | 교 각 | · 균열(폭0.3mm미만)<br>· 박락 | 표면처리<br>단면보수 |

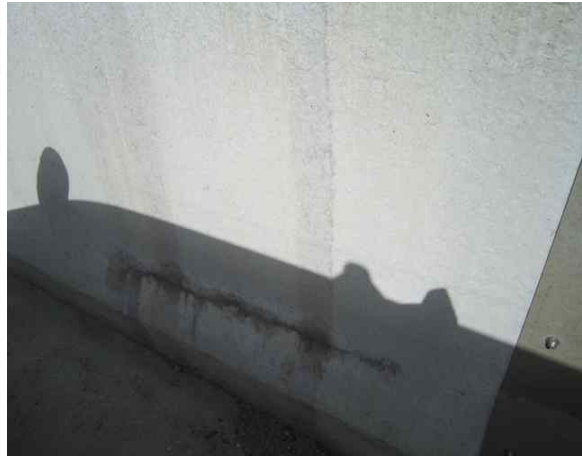
| 위 치 | 방호벽 상주방향 S3 | 위 치 | 방호벽 영천방향 S5 |

| 현 황 | 균열 (Cw<0.3mm) | 현 황 | 균열 (Cw<0.3mm) |

| 구 분 | | 점검 결과 | 조치 필요사항 |
|---|---|---|---|
| | 난간(방호벽) | · 균열 및 굽힘 | 표면처리/단면보수 |

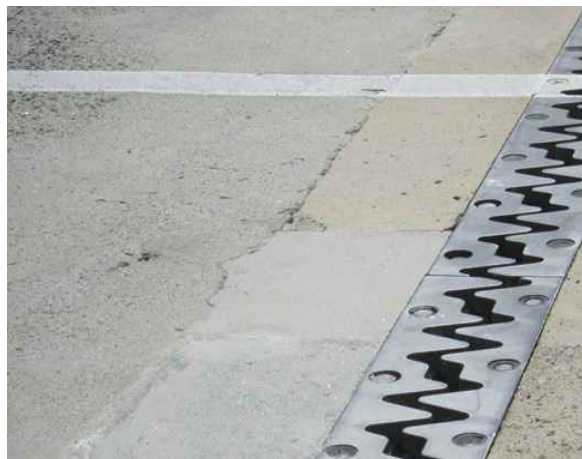
| 위 치 | 신축이음 상주방향 A1 | 위 치 | 신축이음 영천방향 A1 |

| 현 황 | 후타재 파손 (A=0.1m×0.1m) | 현 황 | 후타재 파손 (A=0.1m×0.1m) |

| 구 분 | | 점검 결과 | 조치 필요사항 |
|---|---|---|---|
| | 신축이음 | · 후타재 균열, 파손, 재료분리<br>· 본체 이물질퇴적 | 표면처리/단면보수<br>정비 |

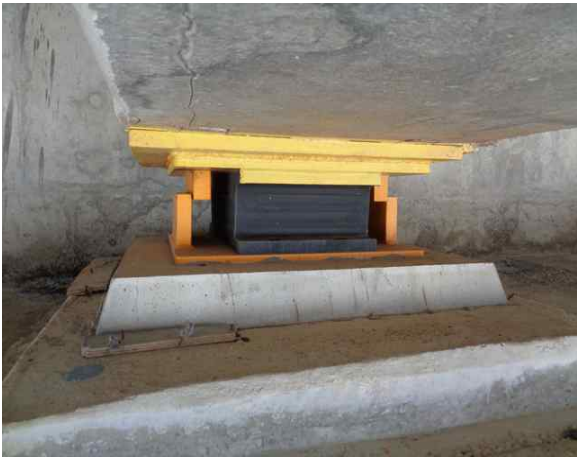
| 위 치 | 교량반침 상주방향 A2 SH3 | 위 치 | 교량반침 영천방향 A2 SH3 |

| 현 황 | 무수축물탈 균열( $C_w < 0.3\text{mm}$ ) | 현 황 | 무수축물탈 균열( $C_w < 0.3\text{mm}$ ) |

| 구 분 | | 점검 결과 | 조치 필요사항 |
|---|---|---|---|
| | 교량받침 | · 무수축물탈 균열, 박락<br>· 받침콘크리트 균열, 파손, 박락, 재료분리<br>· 플레이트 부식, 스토퍼 간섭 | 표면처리/단면보수<br>표면처리/단면보수<br>재도장/주의관찰 |

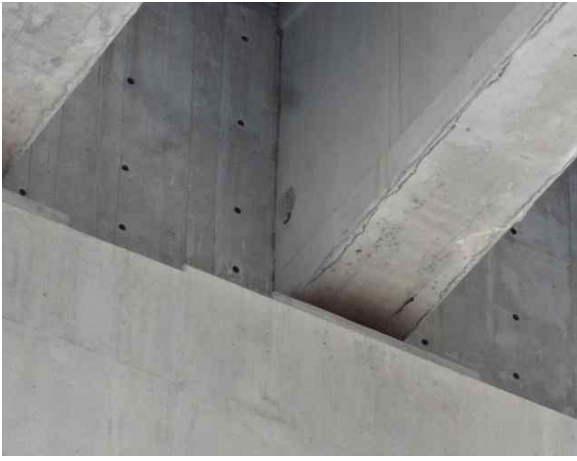
| 위 치 | 거더 상주방향 S2-G2 | 위 치 | 거더 영천방향 S5-G3 |

| 현 황 | 인양홀 박락( $A=0.2\text{m} \times 0.2\text{m}$ ) | 현 황 | 인양홀 파손( $A=0.2\text{m} \times 0.2\text{m}$ ) |

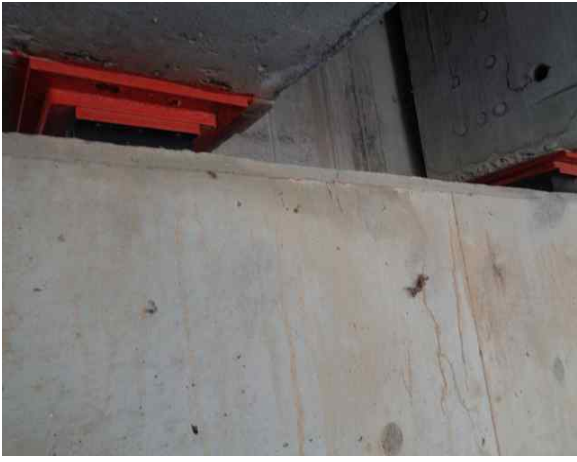
| 위 치 | 교대 영천방향 A1 | 위 치 | 교대 영천방향 A1 |

| 현 황 | 박리( $A=0.2\text{m} \times 0.2\text{m}$ ) | 현 황 | 법면 토사유실 |

| 구 분 | | 점검 결과 | 조치 필요사항 |
|---|---|---|---|
| 하<br>부<br>구<br>조 | 교 대 | · 균열(폭0.3mm미만), 박리, 파손<br>· 점검계단 하부 철근노출 | 표면처리/단면보수<br>단면보수(방청) |

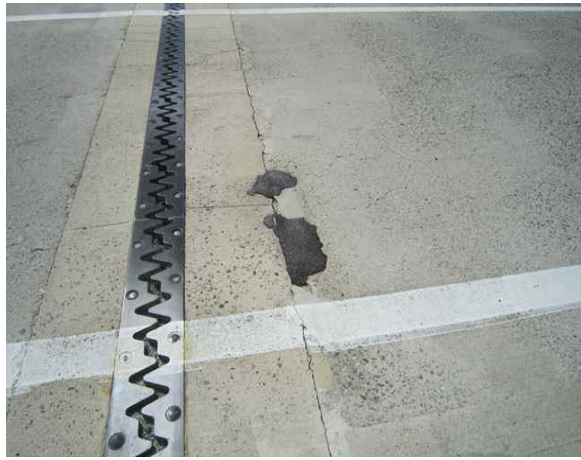
| 위 치 | 교면포장 상주방향 S1 | 위 치 | 교면포장 상주방향 S3 |

| 현 황 | 접속부 파손(A=0.2m×0.5m) 보수 | 현 황 | 망상균열(A=35.0m×6.0m) |

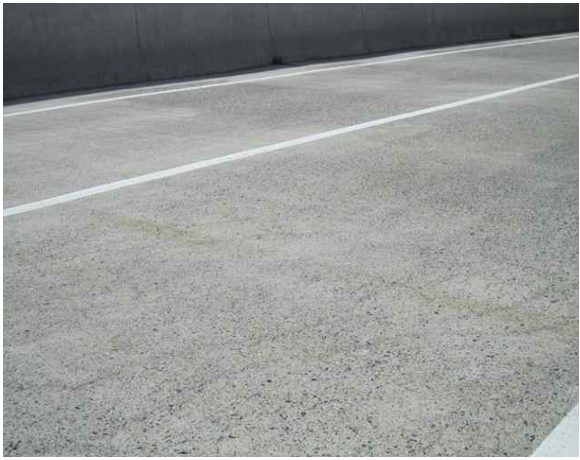
| 구 분 | | 점검 결과 | 조치 필요사항 |
|---|---|---|---|
| 상<br>부<br>구<br>조 | 교면포장 | · 망상균열 | 표면처리 |

| 구분 | 손상 내용 | 단위 | 물량 | 개소 | 보수공법 | 비고 |
|---|---|---|---|---|---|---|
| 교면포장 | 망상균열 | m <sup>2</sup> | 630.0 | 3 | 표면처리 | |

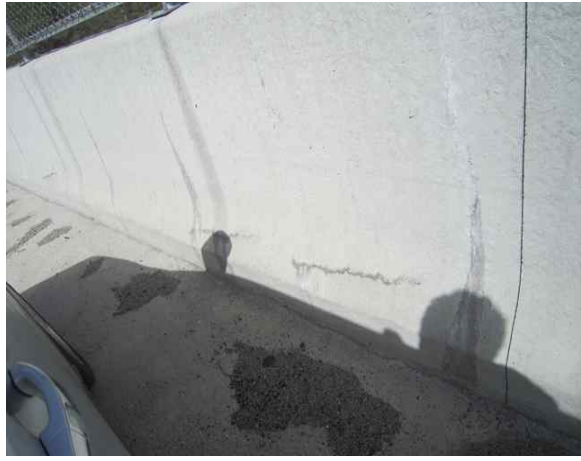
| 위 치 | 방호벽 상주방향 S3 | 위 치 | 방호벽 영천방향 S1 |

| 현 황 | 균열(Cw≥0.3mm) | 현 황 | 중분대 박리(A=0.3m×0.5m) |

| 구 분 | | 점검 결과 | 조치 필요사항 |
|---|---|---|---|
| | 난간(방호벽) | · 균열(폭0.3mm내/외)<br>· 백태, 박리 | 표면처리/주입보수<br>단면보수 |

| 구분 | 손상 내용 | 단위 | 물량 | 개소 | 보수공법 | 비고 |
|---|---|---|---|---|---|---|
| 방호벽 및 중분대 | 균열(0.3mm이상) | m | 2.00 | 2 | 주입보수 | |

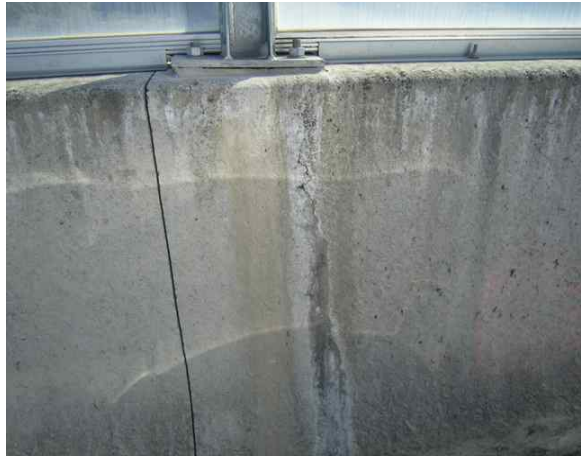
| 위 치 | 방호벽 영천방향 S1 | 위 치 | 신축이음 상주방향 A2 |

| 현 황 | 균열부 백태(A=0.1m×1.0m) | 현 황 | 후타재 균열(Cw<0.3mm) |

| 구분 | 손상 내용 | 단위 | 물량 | 개소 | 보수공법 | 비고 |
|---|---|---|---|---|---|---|
| | 균열부백태 | m <sup>2</sup> | 0.20 | 2 | 표면처리 | |

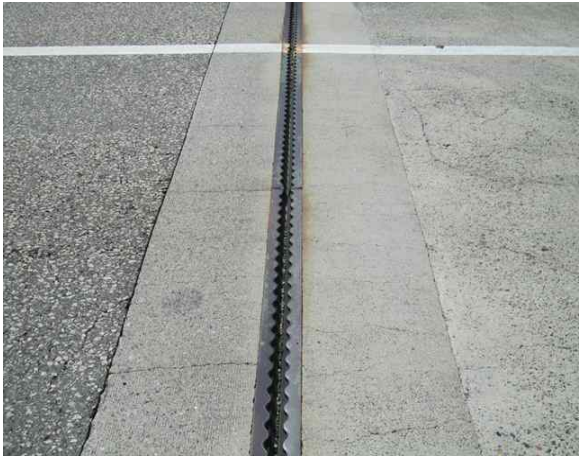
| 구 분 | | 점검 결과 | 조치 필요사항 |
|---|---|---|---|
| | 신축이음 | · 후타재 균열, 들뜸<br>· 본체 이물질퇴적 | 표면처리/단면보수<br>정비 |

| 구분 | 손상 내용 | 단위 | 물량 | 개소 | 보수공법 | 비고 |
|---|---|---|---|---|---|---|
| 신축이음 | 후타재 균열 | m | 7.00 | 14 | 표면처리 | |

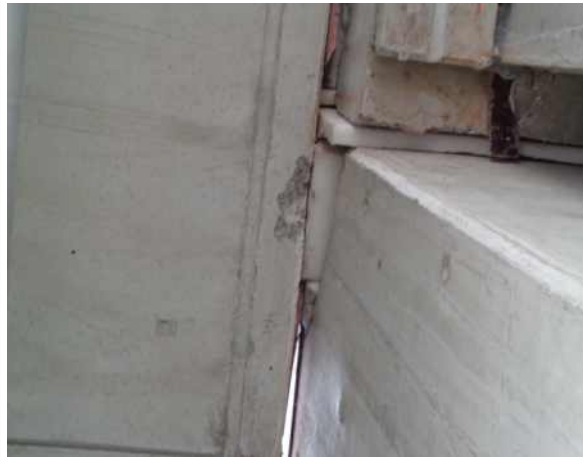
| 위 치 | 바닥판하면 영천방향 S3 | 위 치 | 가로보 상주방향 S2 |

| 현 황 | 파손 ( $A=0.2\text{m} \times 0.2\text{m}$ ) | 현 황 | 망상균열 ( $A=2.0\text{m} \times 2.0\text{m}$ ) |

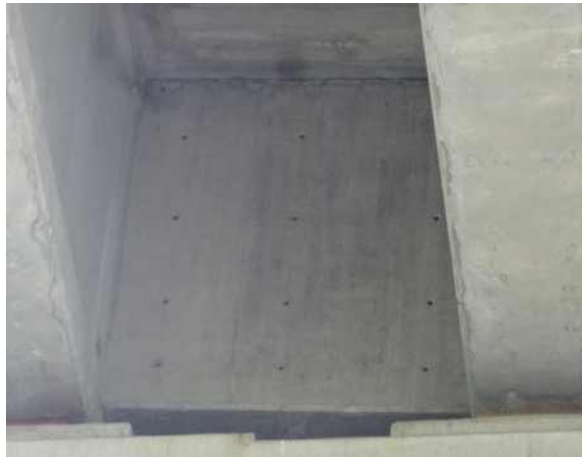
| 구 분 | | 점검 결과 | 조치 필요사항 |
|---|---|---|---|
| | 가로보 | · 망상균열, 박리 | 표면처리/단면보수 |

| 구분 | 손상 내용 | 단위 | 물량 | 개소 | 보수공법 | 비고 |
|---|---|---|---|---|---|---|
| 가로보 | 망상균열 | m <sup>2</sup> | 16.00 | 4 | 표면처리 | 하자 |

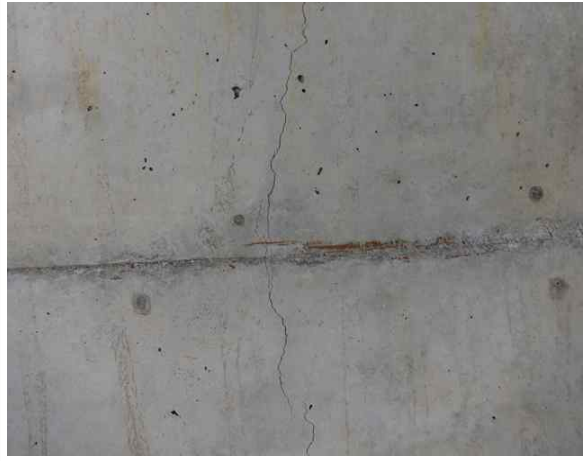
| 위 치 | 교대 상주방향 A1 | 위 치 | 교대 영천방향 A2 |

| 현 황 | 균열 ( $C_w < 0.3\text{mm}$ ) | 현 황 | 망상균열 ( $A=10.0\text{m} \times 2.0\text{m}$ ) |

| 구 분 | | 점검 결과 | 조치 필요사항 |
|---|---|---|---|
| 하<br>부<br>구<br>조 | 교 대 | · 균열(폭0.3mm미만), 망상균열 | 표면처리 |

| 구분 | 손상 내용 | 단위 | 물량 | 개소 | 보수공법 | 비고 |
|---|---|---|---|---|---|---|
| 교대 | 균열(0.3mm미만) | m | 7.00 | 5 | 표면처리 | 하자 |

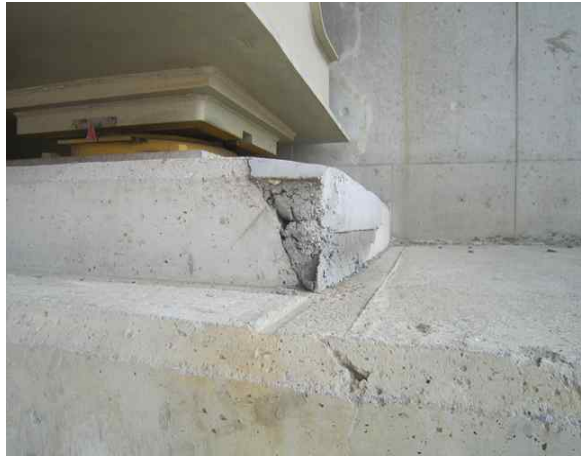
| 위 치 | 교량받침 A1 SH1 | 위 치 | 교대 A1 |

| 현 황 | 받침콘크리트 재료분리(A=0.1m×0.1m) | 현 황 | 망상균열(A=3.0m×1.0m) |

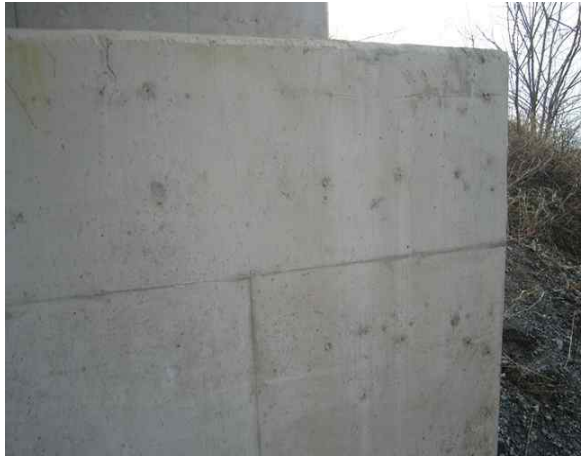
| 구 분 | | 점검 결과 | 조치 필요사항 |
|---|---|---|---|
| 하<br>부<br>구<br>조 | 교 대 | · 망상균열 | 표면처리 |

| 구분 | 손상 내용 | 단위 | 물량 | 개소 | 보수공법 | 비고 |
|---|---|---|---|---|---|---|
| 교대 | 망상균열 | m <sup>2</sup> | 6.00 | 2 | 표면처리 | 하자 |

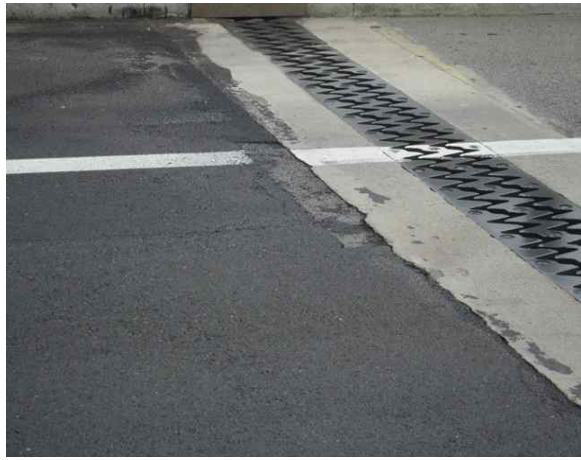
| 위 치 | 교면포장 상주방향 S3 | 위 치 | 배수시설 포항방향 S6 |

| 현 황 | 아스콘 패임(A=0.1m×1.0m) 보수 | 현 황 | 배수구 그레이팅 변형(1EA) |

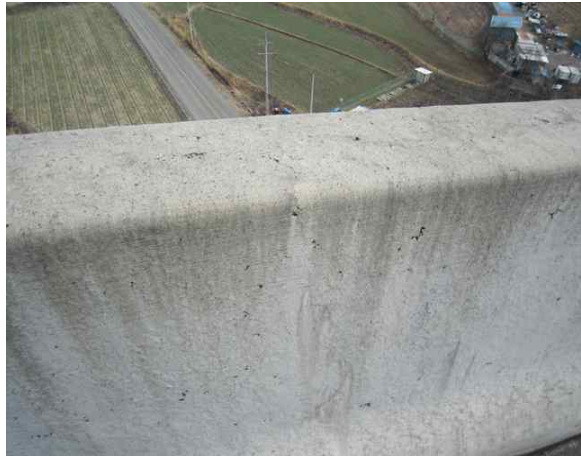
| 위 치 | 방호벽 본선방향 S4 | 위 치 | 신축이음 포항방향 A1 |

| 현 황 | 균열(Cw<0.3mm) | 현 황 | 이물질퇴적 |

| 구 분 | | 점검 결과 | 조치 필요사항 |
|---|---|---|---|
| | 난간(방호벽) | · 균열, 재료분리 | 표면처리/단면보수 |

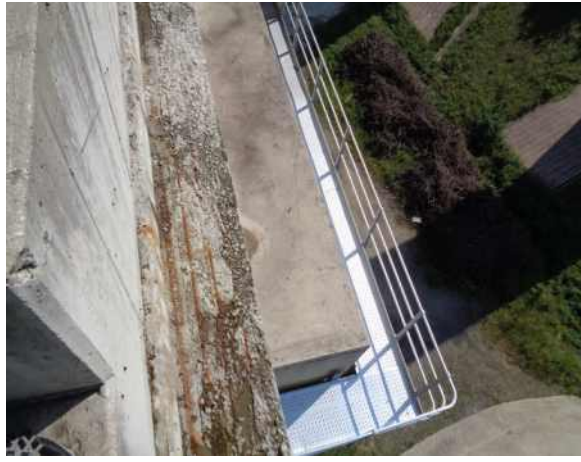
| 위 치 | 바닥판하면 포항방향 S3 | 위 치 | 바닥판하면 S1 |

| 현 황 | 철근노출(A=0.4m×5.0m) | 현 황 | 균열부 백태(A=0.3m×2.0m) |

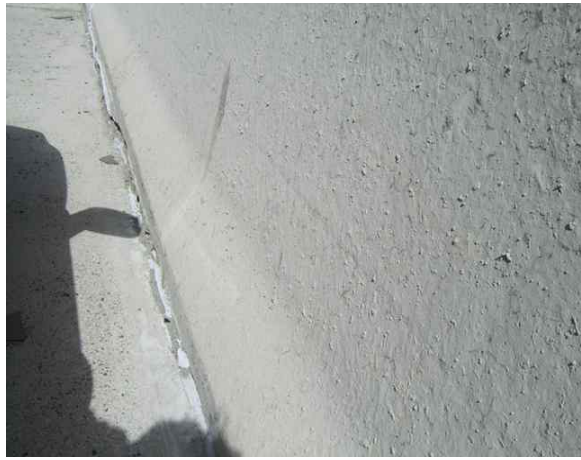
| 위 치 | 교면포장 상주방향 S1 | 위 치 | 교면포장 상주방향 S4 |

| 현 황 | 접속부 침하(T=7.0cm) | 현 황 | 망상균열 및 재료분리(A=40.0m×7.0m) |

| 구 분 | | 점검 결과 | 조치 필요사항 |
|---|---|---|---|
| 상<br>부<br>구<br>조 | 교면포장 | · 망상균열 및 재료분리<br>· 접속부 침하 | 포장보수<br>주의관찰 |

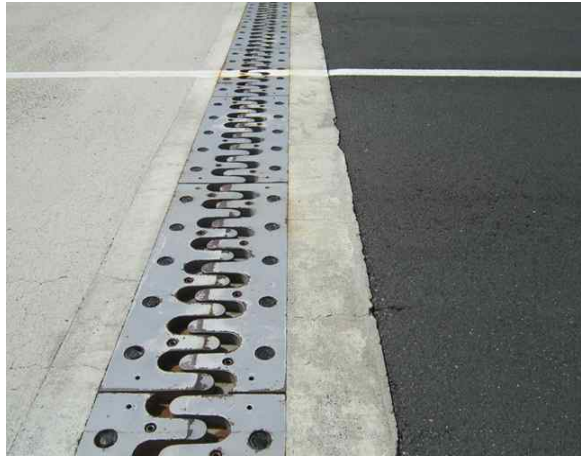
| 위 치 | 신축이음 상주방향 A1 | 위 치 | 신축이음 상주방향 P4 |

| 현 황 | 후타재 균열(Cw<0.3mm) | 현 황 | 후타재 균열(Cw<0.3mm) |

| 구 분 | | 점검 결과 | 조치 필요사항 |
|---|---|---|---|
| | 신축이음 | · 후타재 균열<br>· 접속부 이격<br>· 차수판 앵커 및 볼트 탈락 | 균열보수<br>주의관찰<br>재제결 |

| 구분 | 손상 내용 | 단위 | 물량 | 개소 | 보수공법 | 비고 |
|---|---|---|---|---|---|---|
| 신축이음 | 후타재 균열 | m | 18.00 | 60 | 균열보수 | |

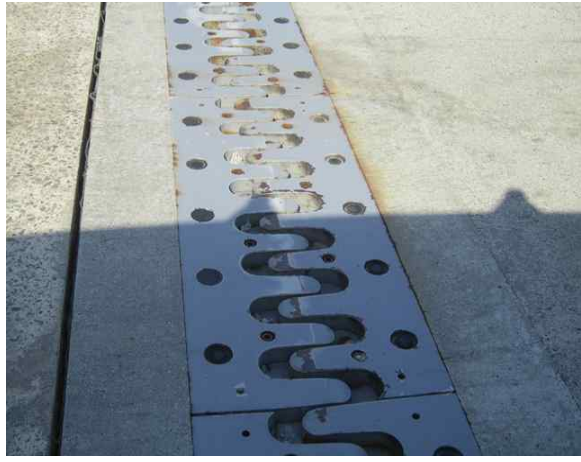
| 위 치 | 신축이음 영천방향 A1 | 위 치 | 신축이음 영천방향 P4 |

| 현 황 | 후타재 균열(Cw<0.3mm) | 현 황 | 후타재 균열(Cw<0.3mm) |

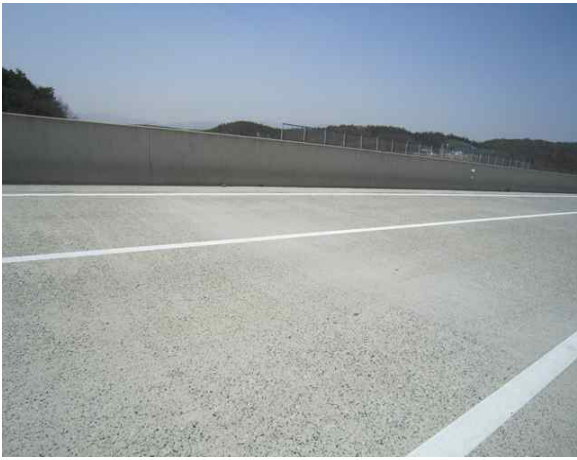
| 위 치 | 교면포장 상주방향 S3 | 위 치 | 교면포장 상주방향 S4 |

| 현 황 | 망상균열(A=30.0m×3.0m) | 현 황 | 망상균열(A=30.0m×3.0m) |

| 구 분 | | 점검 결과 | 조치 필요사항 |
|---|---|---|---|
| 상<br>부<br>구<br>조 | 교면포장 | · 망상균열<br>· 박락 | 포장보수<br>포장보수 |

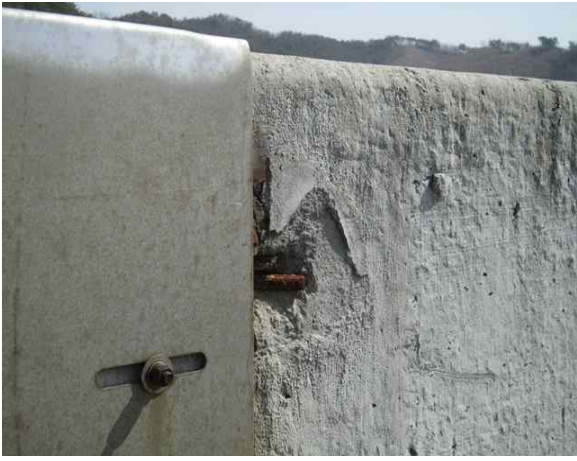
| 위 치 | 방호벽 상주방향 S1 | 위 치 | 방호벽 영천방향 S4 |

| 현 황 | 파손(A=0.1m×0.1m) | 현 황 | 백태(A=0.1m×0.5m) |

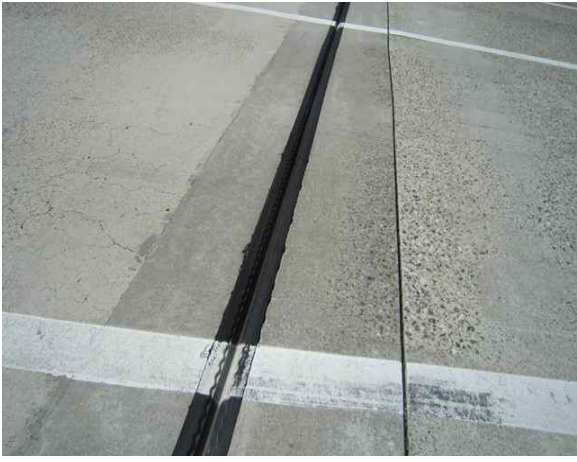
| 위 치 | 신축이음 상주방향 A1 | 위 치 | 신축이음 영천방향 A2 |

| 현 황 | 후타재 박락(A=0.1m×0.1m) | 현 황 | 후타재 박락(A=0.1m×0.1m) |

| 구 분 | | 점검 결과 | 조치 필요사항 |
|---|---|---|---|
| | 신축이음 | · 후타재 균열<br>· 후타재 박락<br>· 접속부 이격<br>· 차수판 볼트 탈락 | 균열보수<br>단면보수<br>주의관찰<br>재체결 |

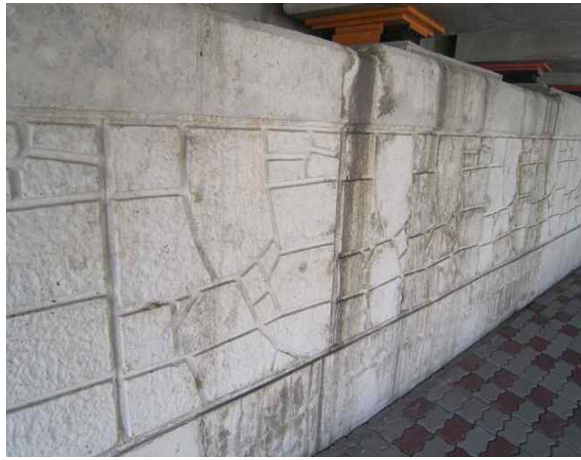
| 위 치 | 교대 상주방향 A2 | 위 치 | 교대 영천방향 A1 |

| 현 황 | 누수흔적(A=1.0m×2.0m) | 현 황 | 균열(Cw<0.3mm) |

| 구 분 | | 점검 결과 | 조치 필요사항 |
|---|---|---|---|
| 하<br>부<br>구<br>조 | 교 대 | · 균열(폭0.3mm미만)<br>· 누수흔적 | 표면처리<br>표면처리 |

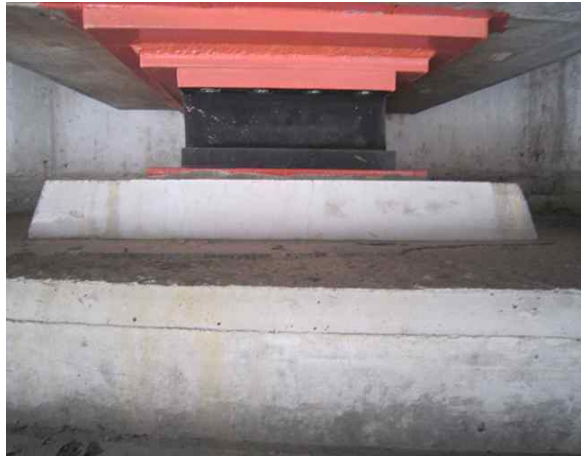
| 위 치 | 교량반침 상주방향 A2 SH2 | 위 치 | 교량반침 상주방향 A2 SH3 |

| 현 황 | 무수축몰탈 균열(Cw<0.3mm) | 현 황 | 무수축몰탈 균열(Cw<0.3mm) |

| 구 분 | | 점검 결과 | 조치 필요사항 |
|---|---|---|---|
| | 교량받침 | · 무수축몰탈 균열(폭0.3mm미만)<br>· 무수축몰탈 박락 | 표면처리<br>단면보수 |

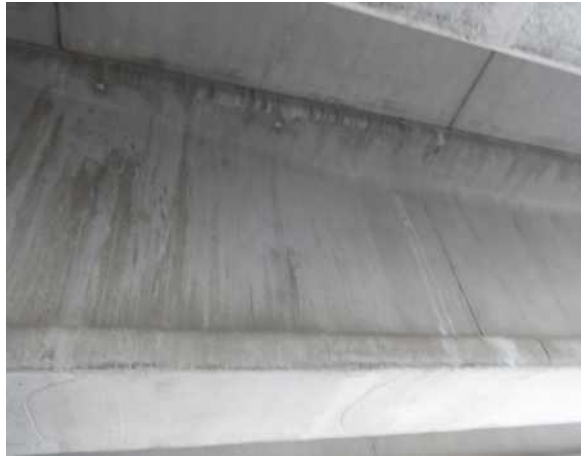
| 위 치 | 바닥판 상주방향 S1 | 위 치 | 바닥판 상주방향 S1 |

| 현 황 | 백태(A=0.2m×2.0m) | 현 황 | 백태(A=0.2m×2.0m) |

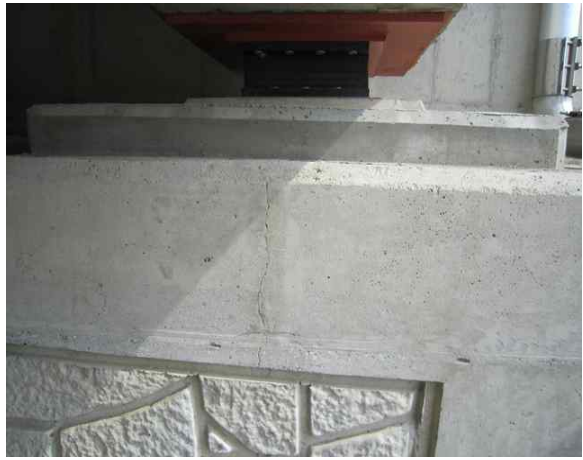
| 위 치 | 교대 영천방향 A2 | 위 치 | 교대 영천방향 A2 |

| 현 황 | 균열( $C_w \geq 0.3\text{mm}$ ) | 현 황 | 누수흔적( $A=1.0\text{m} \times 3.0\text{m}$ ) |

| 구 분 | | 점검 결과 | 조치 필요사항 |
|---|---|---|---|
| 하<br>부<br>구<br>조 | 교 대 | · 균열(폭0.3mm이상)<br>· 누수흔적 | 주입보수<br>표면처리 |

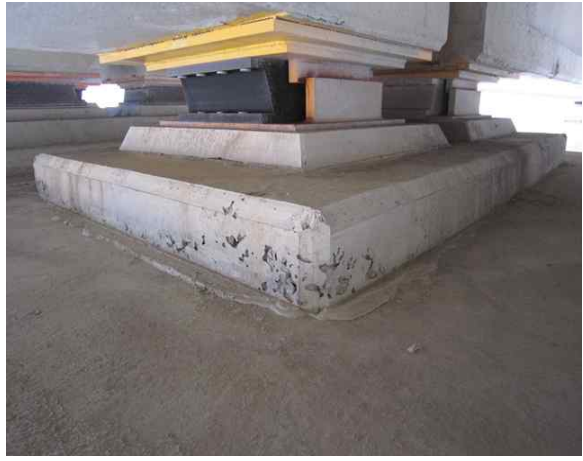
| 위 치 | 교량받침 P9 SH03 | 위 치 | 교량받침 P9 SH20 |

| 현 황 | 받침콘크리트 재료분리( $A=1.0\text{m} \times 0.2\text{m}$ ) | 현 황 | 플레이트 부식 |

| 구 분 | | 점검 결과 | 조치 필요사항 |
|---|---|---|---|
| | 교량받침 | · 무수축몰탈 균열(폭0.3mm만)<br>· 받침콘크리트 균열(폭0.3mm미만)<br>· 무수축몰탈 들뜸, 파손<br>· 받침콘크리트 재료분리<br>· 플레이트 부식, 도장박리<br>· 플레이트 들뜸<br>· 스톱퍼 간섭 | 표면처리<br>표면처리<br>단면보수<br>단면보수<br>재도장<br>주의관찰<br>주의관찰 |

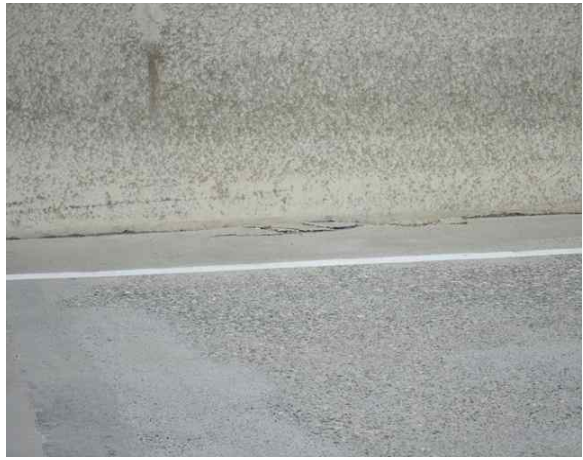
| 위 치 | 교면포장 영천방향 S3 | 위 치 | 교면포장 영천방향 S4 |

| 현 황 | 포장박리(A=5.0m×1.0m) | 현 황 | 후타재 접속도로 이격(L=10.0m) |

| 구 분 | | 점검 결과 | 조치 필요사항 |
|---|---|---|---|
| 상<br>부<br>구<br>조 | 교면포장 | · 망상균열<br>· 박리, 파손 | 포장보수<br>포장보수 |

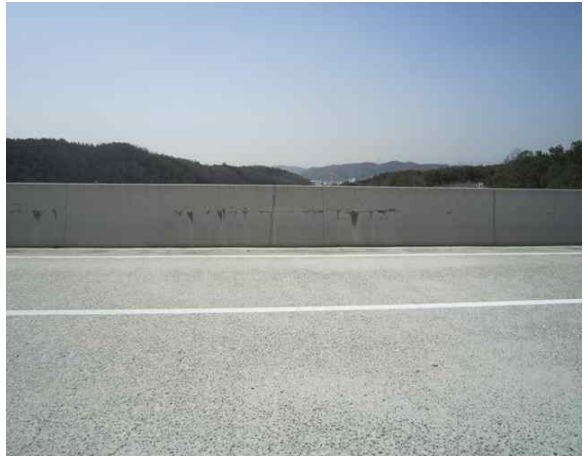
| 위 치 | 방호벽 상주방향 S1 | 위 치 | 방호벽 영천방향 S2 |

| 현 황 | 중분대 균열부백태(A=0.2m×3.0m) | 현 황 | 균열(Cw<0.3mm) |

| 구 분 | | 점검 결과 | 조치 필요사항 |
|---|---|---|---|
| | 난간(방호벽) | · 균열(폭0.3mm미만)<br>· 균열부백태 | 표면처리<br>표면처리 |

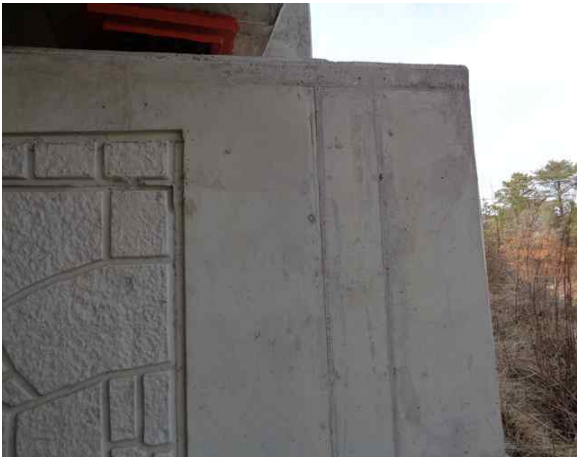
| 위 치 | 교대 상주방향 A1 | 위 치 | 교대 상주방향 A2 |

| 현 황 | 균열 ( $C_w < 0.3\text{mm}$ ) | 현 황 | 균열 ( $C_w \geq 0.3\text{mm}$ ) |

| 구 분 | | 점검 결과 | 조치 필요사항 |
|---|---|---|---|
| 하<br>부<br>구<br>조 | 교 대 | · 균열(폭0.3mm미만)<br>· 균열(폭0.3mm이상)<br>· 망상균열<br>· 백태 | 표면처리<br>주입보수<br>표면처리<br>표면처리 |

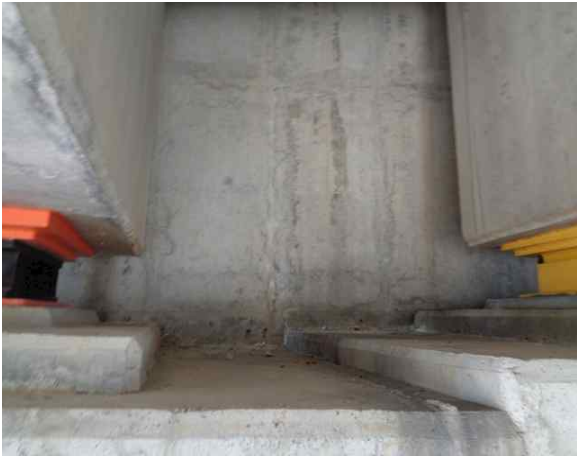
| 위 치 | 교대 영천방향 A1 | 위 치 | 교대 영천방향 A2 |

| 현 황 | 백태 ( $A=0.1\text{m} \times 0.2\text{m}$ ) | 현 황 | 균열 ( $C_w < 0.3\text{mm}$ ) |

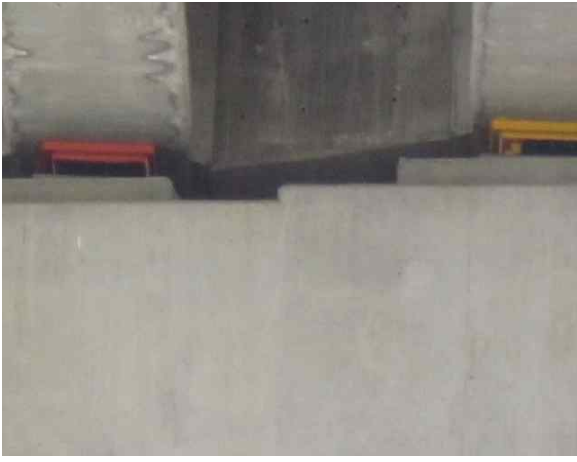
| 위 치 | 교각 상주방향 P1 | 위 치 | 교각 상주방향 P2 |

| 현 황 | 균열 ( $C_w < 0.3\text{mm}$ ) | 현 황 | 백태 ( $A=0.2\text{m} \times 0.5\text{m}$ ) |

| 구 분 | | 점검 결과 | 조치 필요사항 |
|---|---|---|---|
| | 교 각 | · 균열(폭0.3mm미만)<br>· 백태<br>· 폐콘크리트 퇴적 | 표면처리<br>표면처리<br>정비 |

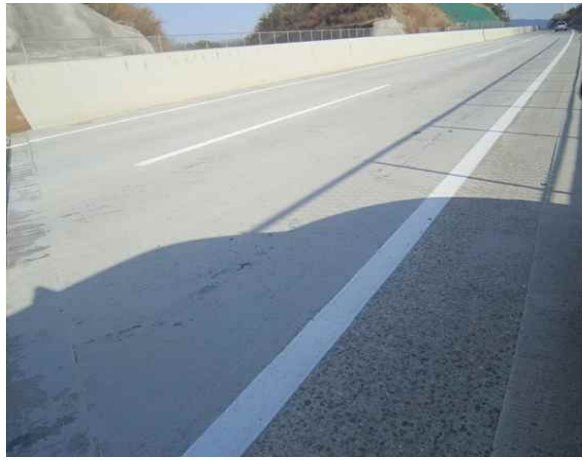
| 위 치 | 교면포장 영천방향 S1 | 위 치 | 교면포장 영천방향 S1 |

| 현 황 | 망상균열 (A=11.0m×2.0m) | 현 황 | 보수재 박리 (A=45.0m×3.0m) |

| 구 분 | | 점검 결과 | 조치 필요사항 |
|---|---|---|---|
| 상<br>부<br>구<br>조 | 교면포장 | · 망상균열<br>· 보수재 박리<br>· 파손 | 포장보수<br>포장보수<br>포장보수 |

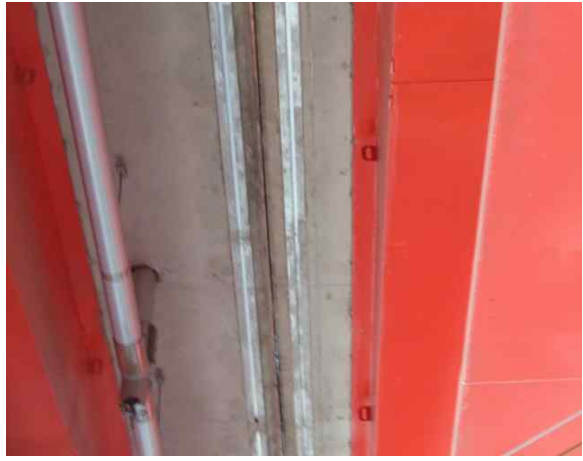
| 위 치 | 바닥판하면 상주방향 A1 | 위 치 | 신축이음 상주방향 A2 |

| 현 황 | 균열 (Cw<0.3mm) | 현 황 | 본체 고무재 파손 (L=0.5m) |

| 구 분 | | 점검 결과 | 조치 필요사항 |
|---|---|---|---|
| | 바닥판 | · 균열(폭0.3mm미만) | 표면처리 |

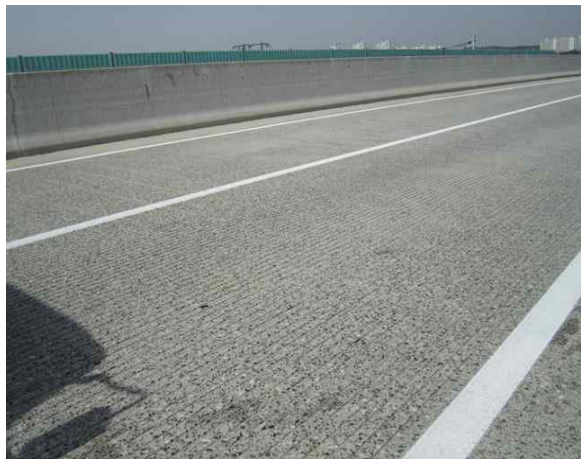
| 위 치 | 교면포장 상주방향 S9 | 위 치 | 교면포장 영천방향 S4 |

| 현 황 | 망상균열 ( $A=35.0\text{m} \times 9.0\text{m}$ ) | 현 황 | 망상균열 ( $A=30.0\text{m} \times 8.0\text{m}$ ) |

| 구 분 | | 점검 결과 | 조치 필요사항 |
|---|---|---|---|
| 상<br>부<br>구<br>조 | 교면포장 | · 망상균열 | 포장보수 |

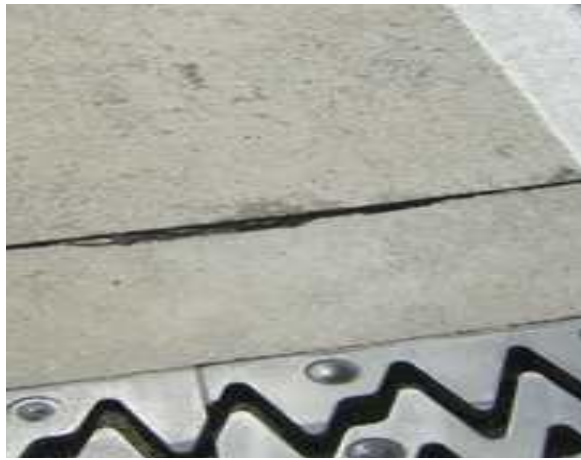
| 위 치 | 신축이음 상주방향 A1 | 위 치 | 신축이음 영천방향 P4 |

| 현 황 | 후타재 파손 ( $A=0.1\text{m} \times 0.5\text{m}$ ) | 현 황 | 후타재 균열 ( $C_w < 0.3\text{mm}$ ) |

| 구 분 | | 점검 결과 | 조치 필요사항 |
|---|---|---|---|
| | 신축이음 | · 후타재 균열<br>· 후타재 파손<br>· 차수판 볼트 체결불량 | 균열보수<br>단면보수<br>재체결 |

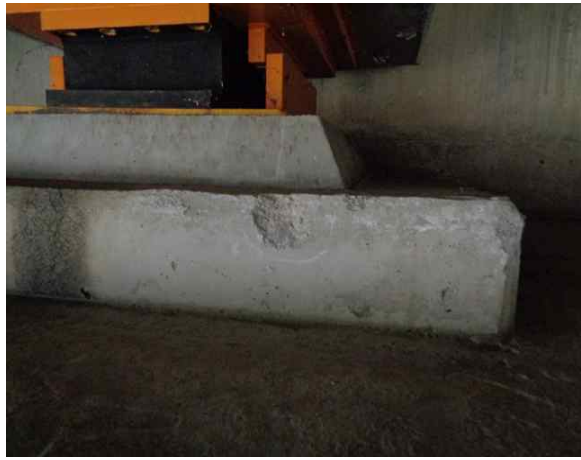
| 위 치 | 교량받침 상주방향 A2 SH3 | 위 치 | 교대 상주방향 A2 |

| 현 황 | 받침콘크리트 파손(A=0.1m×0.1m) | 현 황 | 균열(Cw<0.3mm) |

| 구 분 | | 점검 결과 | 조치 필요사항 |
|---|---|---|---|
| | 교량받침 | · 받침콘크리트 균열(폭0.3mm미만)<br>· 무수축물탈 균열(폭0.3mm미만)<br>· 받침콘크리트 파손, 재료분리 | 표면처리<br>표면처리<br>단면보수 |

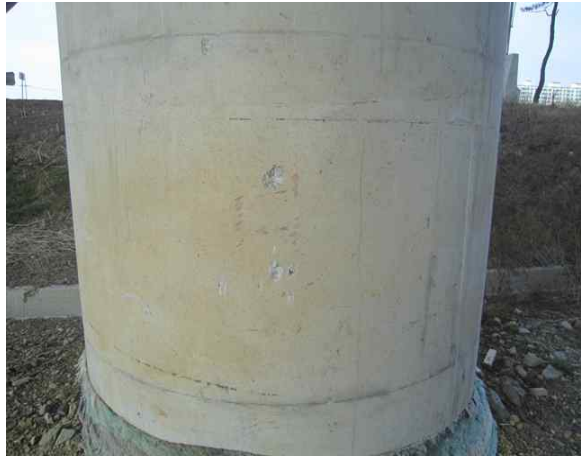
| 위 치 | 교각 상주방향 P10 | 위 치 | 교각 상주방향 P10 |

| 현 황 | 기둥부 파손(A=0.1m×0.1m) | 현 황 | 기둥부 망상균열(A=5.0m×2.0m) |

| 구 분 | | 점검 결과 | 조치 필요사항 |
|---|---|---|---|
| | 교 각 | · 균열(폭0.3mm미만)<br>· 망상균열<br>· 백태<br>· 파손 | 표면처리<br>표면처리<br>표면처리<br>단면보수 |

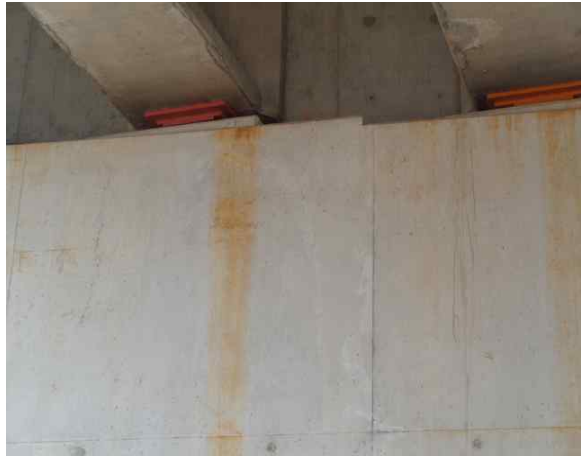
| 위 치 | 교각 영천방향 P1 | 위 치 | 교각 영천방향 P10 |

| 현 황 | 코핑부 균열(Cw<0.3mm) | 현 황 | 코핑부 균열(Cw<0.3mm) |

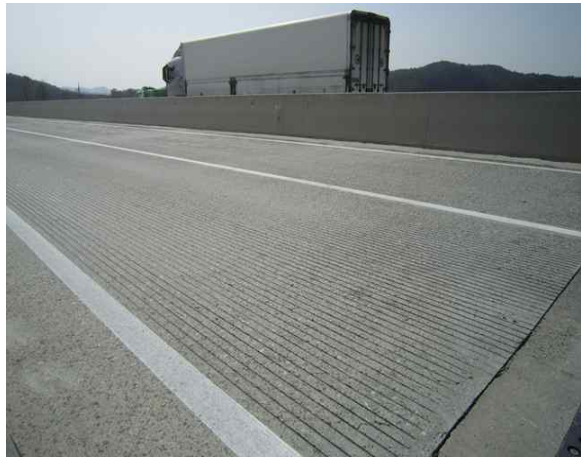
| 위 치 | 교면포장 상주방향 S2 | 위 치 | 교면포장 영천방향 S4 |
| 현 황 | 망상균열 (A=45.0m×8.0m) | 현 황 | 망상균열 (A=45.0m×5.0m) |

| 구 분 | | 점검 결과 | 조치 필요사항 |
|---|---|---|---|
| 상<br>부<br>구<br>조 | 교면포장 | · 망상균열<br>· 접속도로 아스콘 파손 | 포장보수<br>포장보수 |

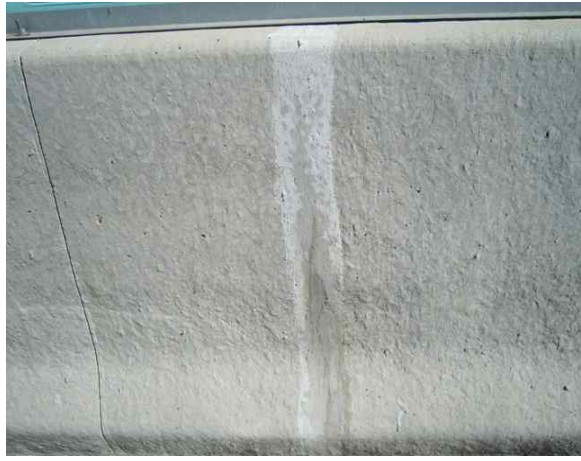
| 위 치 | 방호벽 상주방향 S4 | 위 치 | 방호벽 영천방향 S4 |
| 현 황 | 균열부백태 (A=0.2m×1.0m) | 현 황 | 균열부백태 (A=0.2m×1.0m) |

| 구 분 | | 점검 결과 | 조치 필요사항 |
|---|---|---|---|
| | 난간(방호벽) | · 균열부백태 | 표면처리 |

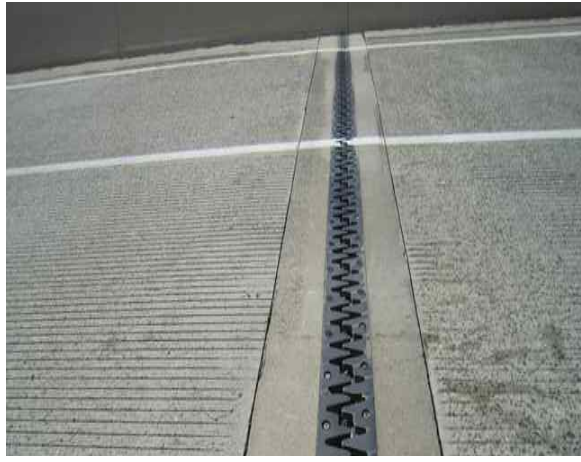
| 위 치 | 신축이음 상주방향 P2 | 위 치 | 신축이음 영천방향 A1 |
| 현 황 | 후타재 표면불량 (A=0.3m×6.0m) | 현 황 | 고무재 파손 |

| 구 분 | | 점검 결과 | 조치 필요사항 |
|---|---|---|---|
| | 신축이음 | · 후타재 균열<br>· 본체 고무재 파손<br>· 후타재 표면불량 및 박락<br>· 차수판 볼트 탈락 | 균열보수<br>주의관찰<br>단면보수<br>재체결 |

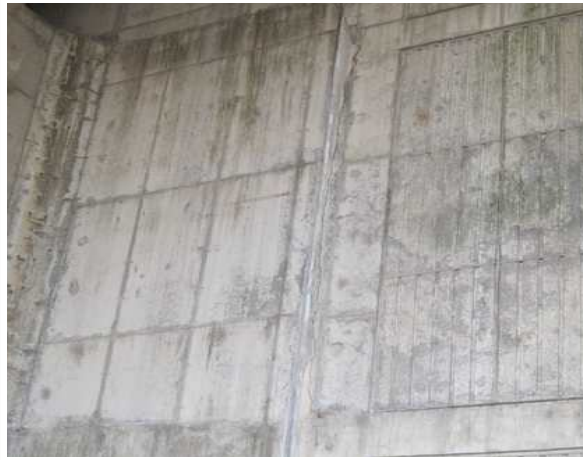
| 위 치 | 교대 상주방향 A1 | 위 치 | 교대 상주방향 A1 |
| 현 황 | 들뜸 (A=0.3m×6.0m) | 현 황 | 백태 (A=0.1m×0.3m) |

| 구 분 | | 점검 결과 | 조치 필요사항 |
|---|---|---|---|
| 하<br>부<br>구<br>조 | 교 대 | · 균열(폭0.3mm미만)<br>· 조인트부 들뜸<br>· 백태 | 표면처리<br>단면보수<br>표면처리 |

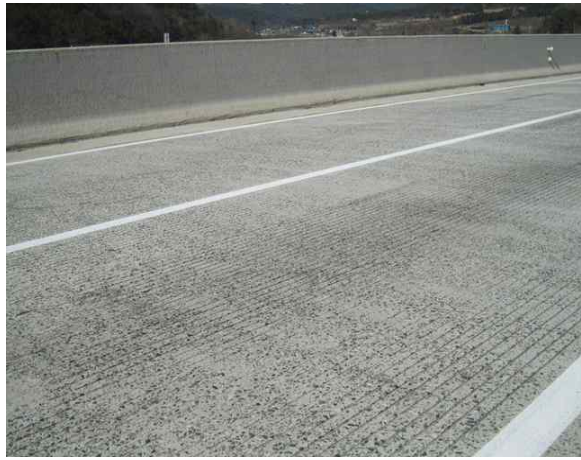
| 위 치 | 교면포장 상주방향 S4 | 위 치 | 교면포장 영천방향 S1 |
| 현 황 | 망상균열 ( $A=30.0\text{m} \times 3.0\text{m}$ ) | 현 황 | 망상균열 ( $A=35.0\text{m} \times 3.0\text{m}$ ) |

| 구 분 | | 점검 결과 | 조치 필요사항 |
|---|---|---|---|
| 상<br>부<br>구<br>조 | 교면포장 | · 망상균열<br>· 포장균열<br>· 들뜸, 재료분리, 파손 | 포장보수<br>포장보수<br>포장보수 |

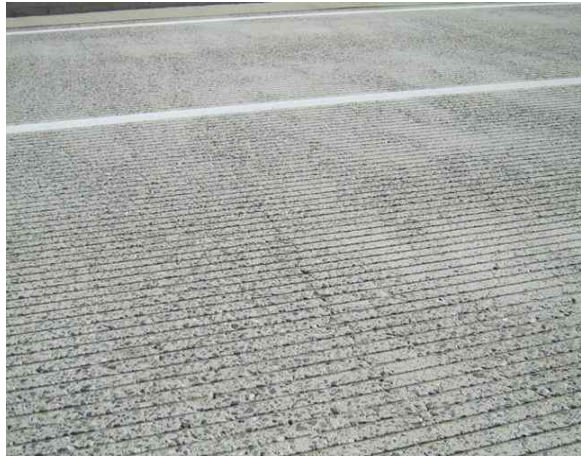
| 위 치 | 교면포장 영천방향 S4 | 위 치 | 방호벽 영천방향 S1 |
| 현 황 | 균열 ( $L=3.0\text{m}$ ) | 현 황 | 중분대 균열부백태 ( $A=0.2\text{m} \times 2.0\text{m}$ ) |

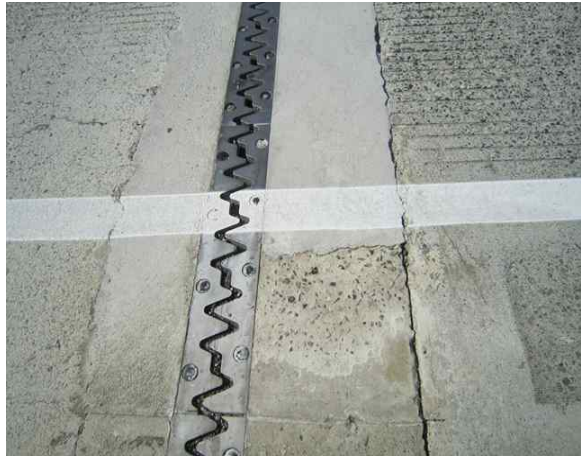
| 위 치 | 신축이음 상주방향 A1 | 위 치 | 신축이음 영천방향 A1 |
| 현 황 | 후타재 재료분리 ( $A=0.5\text{m} \times 2.0\text{m}$ ) | 현 황 | 후타재 들뜸 ( $A=0.3\text{m} \times 0.5\text{m}$ ) |

| 구 분 | | 점검 결과 | 조치 필요사항 |
|---|---|---|---|
| | 신축이음 | · 후타재 균열<br>· 후타재 들뜸, 박리, 재료분리<br>· 접속부 이격<br>· 이물질퇴적 | 균열보수<br>단면보수<br>주의관찰<br>정비 |

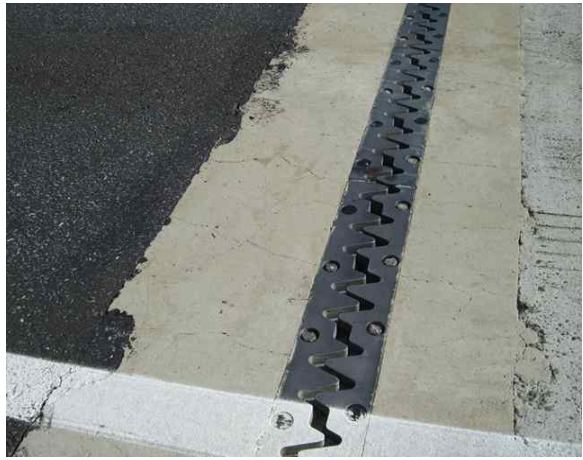
| 위 치 | 신축이음 영천방향 A1 | 위 치 | 교량받침 상주방향 A1 SH5 |
| 현 황 | 후타재 망상균열 ( $A=0.8\text{m} \times 2.0\text{m}$ ) | 현 황 | 받침콘크리트 재료분리 ( $A=0.3\text{m} \times 0.2\text{m}$ ) |

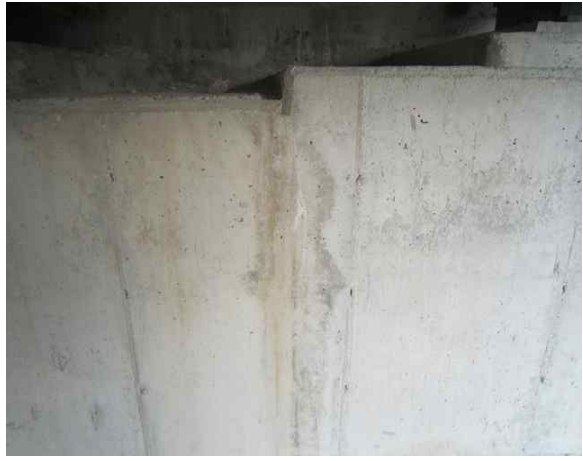
| 위 치 | 교대 상주방향 A1 | 위 치 | 교대 영천방향 A1 |
| 현 황 | 균열 ( $C_w < 0.3\text{mm}$ ) | 현 황 | 박리 ( $A=0.1\text{m} \times 0.2\text{m}$ ) |

| 구 분 | | 점검 결과 | 조치 필요사항 |
|---|---|---|---|
| 하<br>부<br>구<br>조 | 교 대 | · 균열(폭0.3mm미만)<br>· 누수흔적, 백태<br>· 망상균열<br>· 조인트 실란트 파손<br>· 박리, 파손 | 표면처리<br>표면처리<br>표면처리<br>실란트 재시공<br>단면보수 |

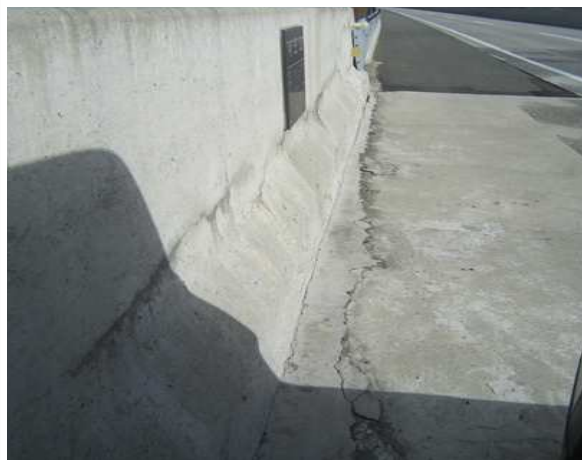
| 위 치 | 교면포장 상주방향 S1 | 위 치 | 교면포장 영천방향 S4 |

| 현 황 | 접속부 박락(A=0.1m×3.0m) | 현 황 | 접속부 파손(A=4.0m×0.3m) |

| 구 분 | | 점검 결과 | 조치 필요사항 |
|---|---|---|---|
| 상<br>부<br>구<br>조 | 교면포장 | · 접속도로 파손<br>· 망상균열<br>· 파손 | 포장보수<br>포장보수<br>포장보수 |

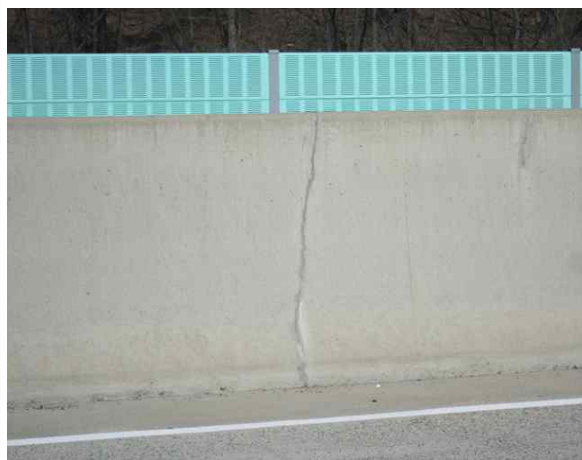
| 위 치 | 방호벽 상주방향 S1 | 위 치 | 방호벽 상주방향 S2 |

| 현 황 | 중분대 균열(Cw≥0.3mm) | 현 황 | 백태(A=0.1m×1.0m) |

| 구분 | 손상 내용 | 단위 | 물량 | 개소 | 보수공법 | 비고 |
|---|---|---|---|---|---|---|
| 방호벽 및 중분대 | 균열(0.3mm이상) | m | 1.5 | 1 | 주입보수 | |
