## 2.22 화남1교 (7공구)

### 1) 전경 사진

### 2) 현황표

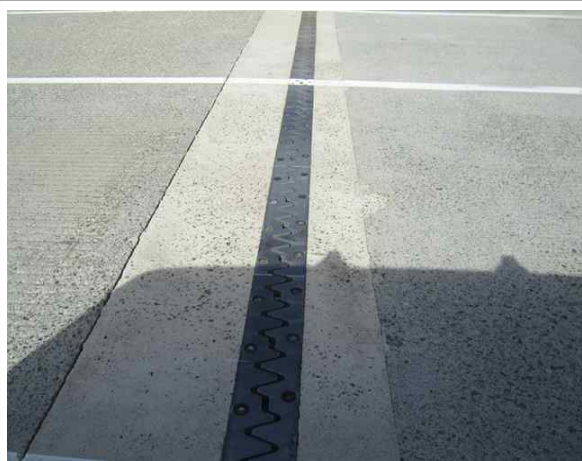
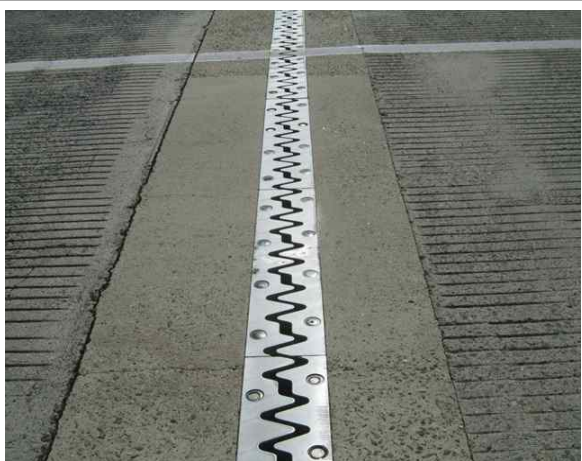
| 위 치 | 신축이음 상주방향 A2 | 위 치 | 신축이음 영천방향 A1 |

| 현 황 | 후타재 균열(Cw<0.3mm) | 현 황 | 후타재 균열(Cw<0.3mm) |

| 구 분 | | 점검 결과 | 조치 필요사항 |
|---|---|---|---|
| | 신축이음 | · 후타재 균열 | 균열보수 |

| 구분 | 손상 내용 | 단위 | 물량 | 개소 | 보수공법 | 비고 |
|---|---|---|---|---|---|---|
| 신축이음 | 후타재 균열 | m | 1.2 | 4 | 균열보수 | |

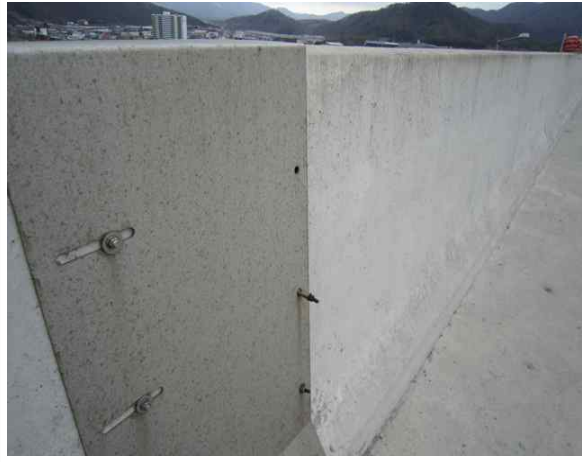
| 위 치 | 신축이음 상주방향 A1 | 위 치 | 신축이음 영천방향 A1 |

| 현 황 | 차수판 앵커 탈락(5EA) | 현 황 | 후타재 파손 (A=0.2m×1.5m) 보수 |

| 구 분 | | 점검 결과 | 조치 필요사항 |
|---|---|---|---|
| | 신축이음 | · 후타재 균열<br>· 후타재 접속부 이격<br>· 이물질퇴적<br>· 차수판 볼트 탈락 | 균열보수<br>주의관찰<br>정비<br>재제결 |

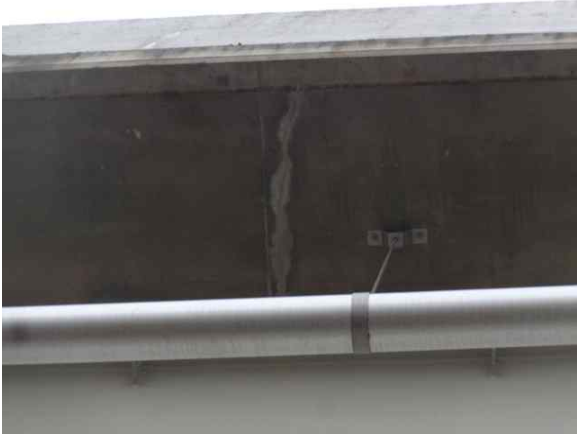
| 위 치 | 바닥판하면 영천방향 S1 | 위 치 | 교대 상주방향 A1 |

| 현 황 | 균열부백태 (A=0.1m×0.5m) | 현 황 | 망상균열 (A=10.0m×2.0m) |

| 구분 | 손상 내용 | 단위 | 물량 | 개소 | 보수공법 | 비고 |
|---|---|---|---|---|---|---|
| 바닥판 하면 | 균열부 백태 | m <sup>2</sup> | 0.40 | 8 | 표면처리 | 하자 |

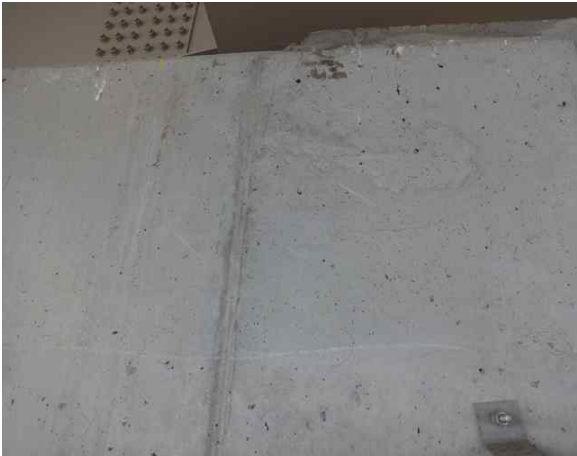
| 위 치 | 교대 영천방향 A1 | 위 치 | 교대 영천방향 A1 |

| 현 황 | 망상균열 (A=10.0m×2.0m) | 현 황 | 백태 (A=0.2m×0.5m) |

| 구분 | 손상 내용 | 단위 | 물량 | 개소 | 보수공법 | 비고 |
|---|---|---|---|---|---|---|
| 교대 | 망상균열 | m <sup>2</sup> | 20.00 | 1 | 표면처리 | 하자 |

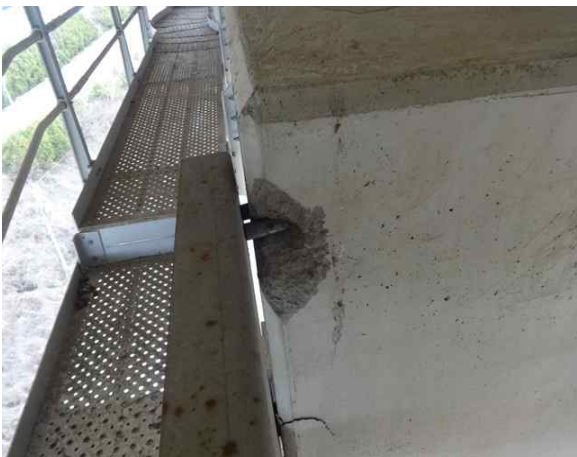
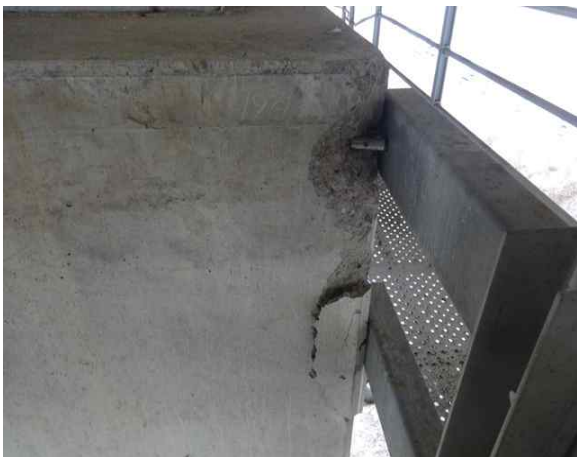
| 위 치 | 교각 상주방향 P3 | 위 치 | 교각 상주방향 P1 |

| 현 황 | 박락 (A=0.3m×0.3m) | 현 황 | 박락 (A=0.3m×1.0m) |

| 구 분 | | 점검 결과 | 조치 필요사항 |
|---|---|---|---|
| | 교 각 | · 균열(폭0.3mm미만)<br>· 박리, 박락, 파손, 재료분리<br>· 폐콘크리트 퇴적 | 표면처리<br>단면보수<br>정비 |

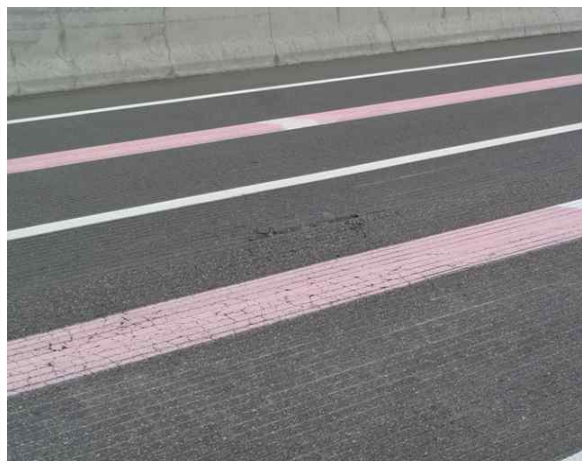
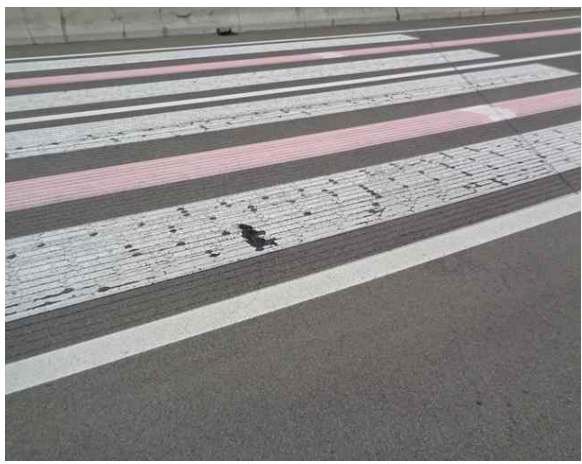
| 위 치 | 교면포장 S10 | 위 치 | 교면포장 S14 |

| 현 황 | 아스콘 파손 (A=1.0m×0.1m) | 현 황 | 아스콘 파손 (A=1.0m×0.1m) |

| 구 분 | | 점검 결과 | 조치 필요사항 |
|---|---|---|---|
| 상<br>부<br>구<br>조 | 교면포장 | · 아스콘 밀림 및 파손, 긁힘<br>· 아스콘 망상균열 | 포장보수<br>포장보수 |

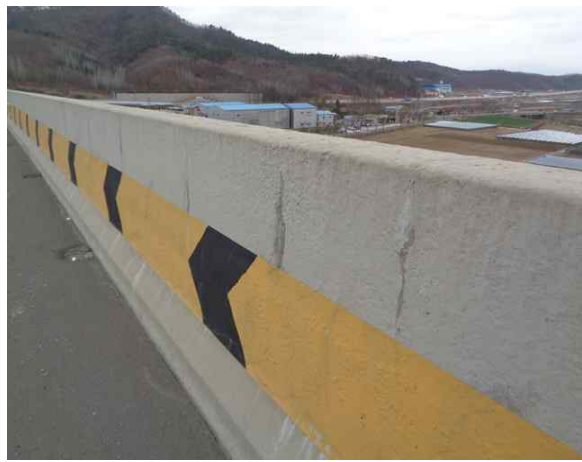
| 위 치 | 방호벽 S08 | 위 치 | 방호벽 S11 |

| 현 황 | 백태 (A=0.1m×1.5m) | 현 황 | 파손 (A=0.3m×0.4m) |

| 구 분 | | 점검 결과 | 조치 필요사항 |
|---|---|---|---|
| | 난간(방호벽) | · 균열부백태<br>· 파손 | 표면처리<br>단면보수 |

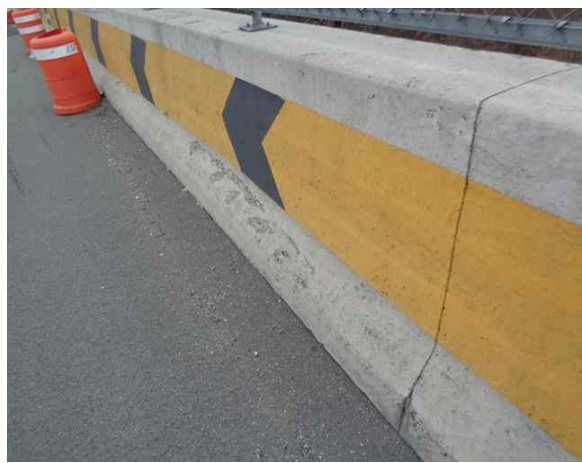
| 위 치 | 방호벽 S14 | 위 치 | 배수시설 S08 |

| 현 황 | 파손 (A=0.3m×0.3m) | 현 황 | 그레이팅 파손 |

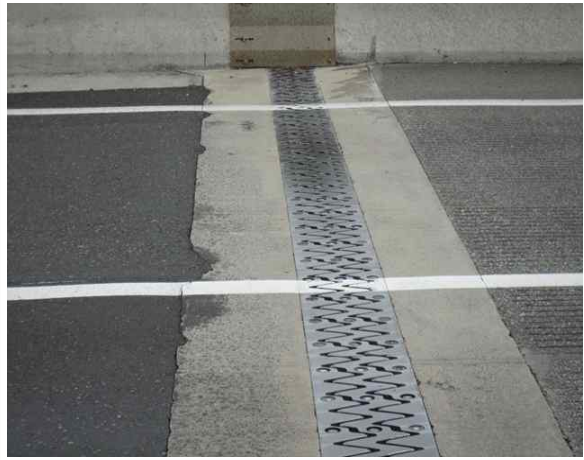
| 위 치 | 신축이음 A1 | 위 치 | 교량받침 P1 SH2 |

| 현 황 | 후타재 균열( $C_w < 0.3\text{mm}$ ) | 현 황 | 무수축물탈 균열( $C_w < 0.3\text{mm}$ ) |
