## 2.34 영천절토 34

영천절토 34 (관리이정 1.890~2.150km / 5공구 군위R-A(중앙)STA.1+890~2+150)

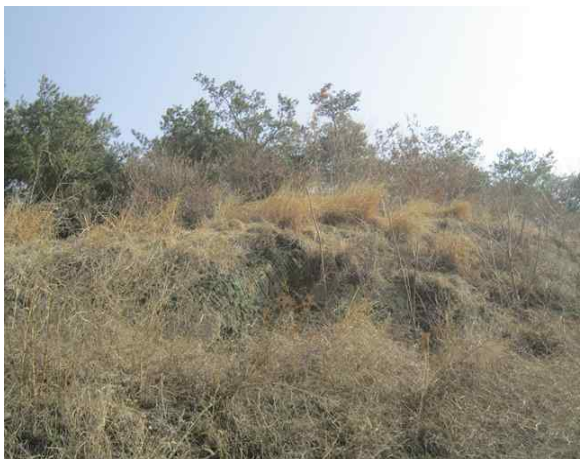
| 위 치 | STA 53.36k 2단 사면 | 위 치 | STA 53.38k 1소단배수로 |

| 현 황 | 녹생토 유실(A=5.0m×2.5m) | 현 황 | 균열(L=2.0m) |

| 점검내용 | | 점 검 결 과 | | | |
|---|---|---|---|---|---|
| | | 상세현황<br>(위치/규모) | · 녹생토 유실 (A=50.0m <sup>2</sup> )<br>· 소단배수로 균열 (L=2.0m) | | |

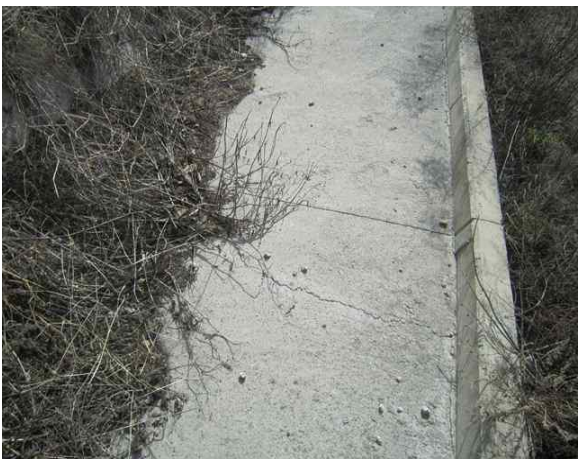
| 점검내용 | | 점 검 결 과 | | | |
|---|---|---|---|---|---|
| | 점검자<br>의견 | 상주절토 36 사면은 지반변형 등의 파괴징후는 확인되지 않았으나, 사면부 일부 구간 녹생토 유실 및 소단배수로 일부구간 균열이 발생한 것으로 조사되었다. 기 발생한 손상은 사면 안정성에 영향을 미칠만한 손상은 아니나, 손상부의 진전방지를 위한 보수가 필요할 것으로 판단된다. | | | |

| 구 분 | 점검 결과 | 조치 필요사항 |
|---|---|---|
| 배수 시설 | · 소단배수로 균열 (L=2.0m) | 균열보수 |

| NO | 구 분 | 손상 현황 | 단 위 | 합 계 | 보수공법 | 비 고 |
|---|---|---|---|---|---|---|
| 2 | 배수시설 | 소단배수로 균열 | m<br>(개소) | 2.0<br>(1) | 균열보수 | |

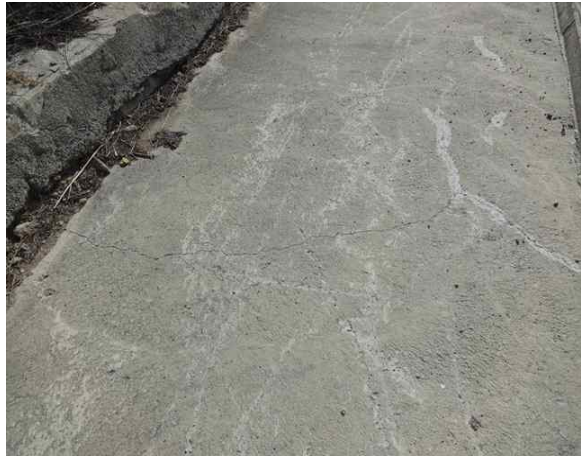
| 위 치 | STA 54.60k 1소단배수로 | 위 치 | STA 54.60k 1소단배수로 |

| 현 황 | 균열 (L=20.0m) | 현 황 | 균열 (L=20.0m) |

| 점검내용 | | 점 검 결 과 | | |
|---|---|---|---|---|
| | | 상세현황<br>(위치/규모) | · 소단배수로 균열 (L=20.0m, 1ea)<br>· 숏크리트 들뜸 (A=8.2㎡, 3ea) | |

| 구 분 | 점검 결과 | 조치 필요사항 |
|---|---|---|
| 배수 시설 | · 소단배수로 균열 (L=20.0m, 1ea) | 균열보수 |

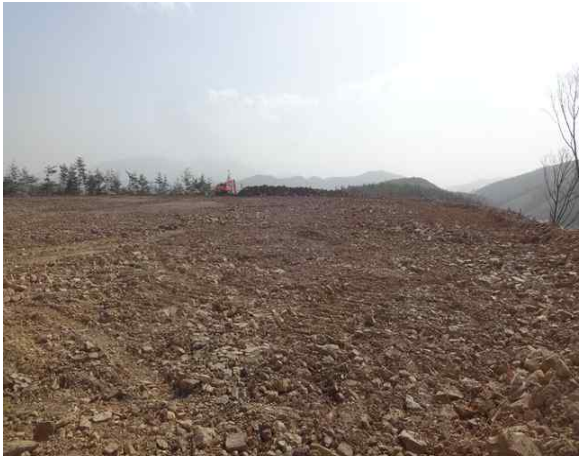
| 위 치 | 자연사면 | 위 치 | 자연사면 |

| 현 황 | 자연사면부 절토 보수공사 | 현 황 | 자연사면부 절토 보수공사 |

| 점검내용 | | 점 검 결 과 | | |
|---|---|---|---|---|
| | | 상세현황<br>(위치/규모) | · 자연사면 인장균열 (L=10.0m) | |

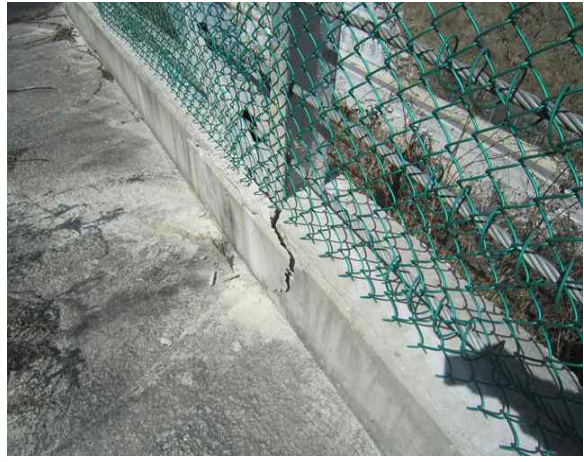
| 위 치 | STA 54.70k 1소단배수로 | 위 치 | STA 54.74k 1소단배수로 |

| 현 황 | 파손(A=0.4m×1.0m) | 현 황 | 파손(A=0.4m×0.5m) |

| 구 분 | 점검 결과 | 조치 필요사항 |
|---|---|---|
| 배수 시설 | · 소단배수로 균열 (L=14.0m, 7ea)<br>· 소단배수로 파손 (A=0.6m <sup>2</sup> , 2ea)<br>· 산마루측구 균열 (L=2.5m, 2ea) | 보수 |

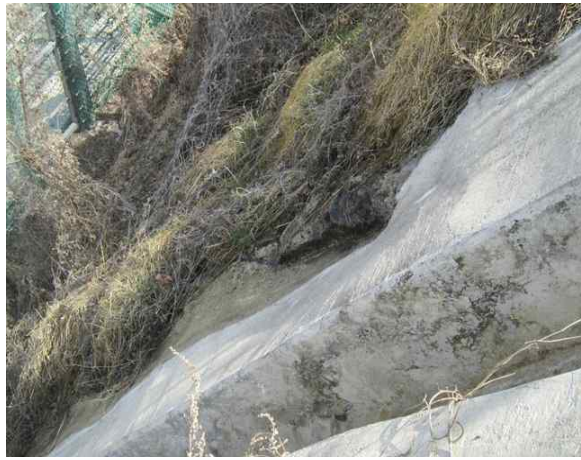
| 위 치 | STA 54.79k 1단 | 위 치 | STA 54.84k 1소단배수로 |

| 현 황 | 누수(2EA) | 현 황 | 균열(L=2.0m) |

| 구 분 | 점검 결과 | 조치 필요사항 |
|---|---|---|
| 사면 상태 | · 누수 (2ea) | 주의관찰 |

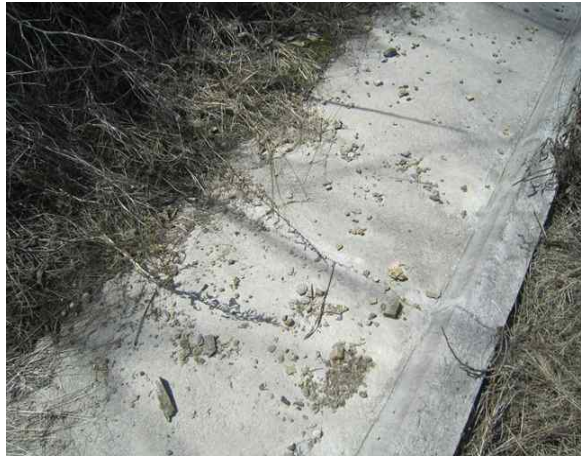
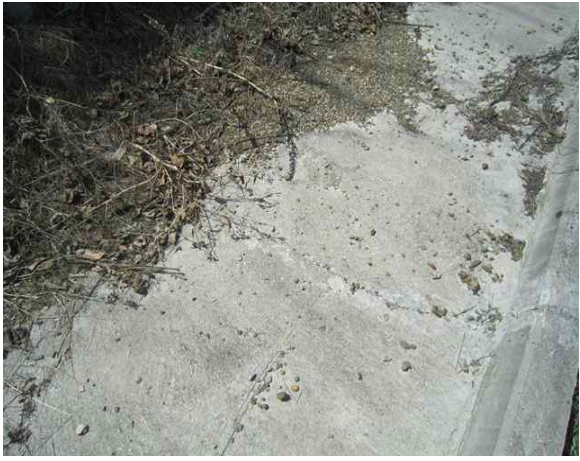
| 위 치 | STA 54.84k 1소단배수로 | 위 치 | STA 54.88k 1소단배수로 |

| 현 황 | 균열(L=2.0m) | 현 황 | 균열(L=2.0m) |

| NO | 구 분 | 손상 현황 | 단 위 | 합 계 | 보수공법 | 비 고 |
|---|---|---|---|---|---|---|
| 1 | 배수시설 | 소단배수로 균열 | m<br>(개소) | 14.0<br>(7) | 균열보수 | |

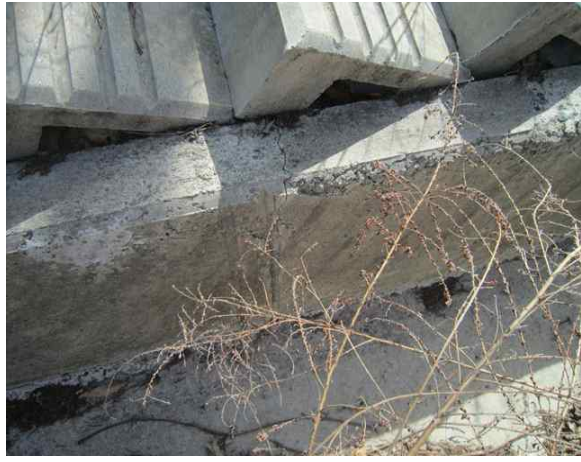
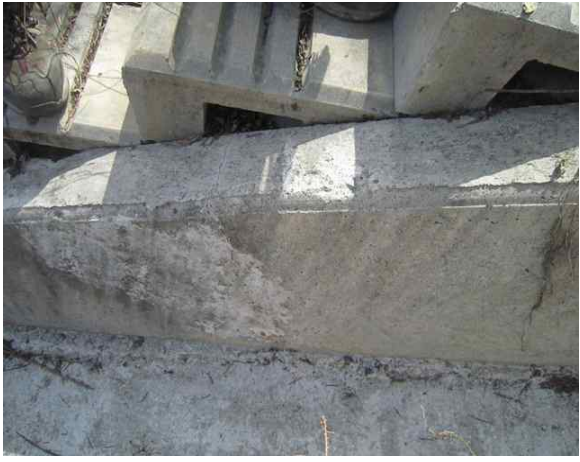
| 위 치 | STA 54.90k 산마루측구 | 위 치 | STA 54.92k 산마루측구 |

| 현 황 | 균열(L=1.0m) | 현 황 | 균열(L=1.5m) |

| NO | 구 분 | 손상 현황 | 단 위 | 합 계 | 보수공법 | 비 고 |
|---|---|---|---|---|---|---|
| 3 | 배수시설 | 산마루측구 균열 | m<br>(개소) | 2.5<br>(2) | 균열보수 | |

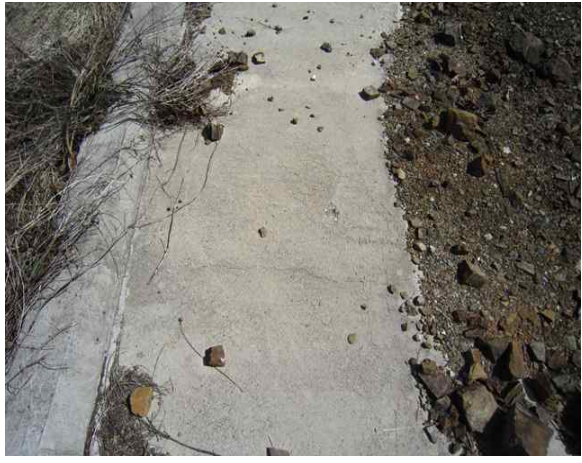
| 위 치 | 소단배수로 | 위 치 | STA 55.33k 1소단배수로 |

| 현 황 | 전경 | 현 황 | 균열 (L=2.0m) |

| NO | 구 분 | 손상 현황 | 단 위 | 합 계 | 보수공법 | 비 고 |
|---|---|---|---|---|---|---|
| 1 | 배수시설 | 소단배수로 균열 | m<br>(개소) | 10.0<br>(5) | 균열보수 | |

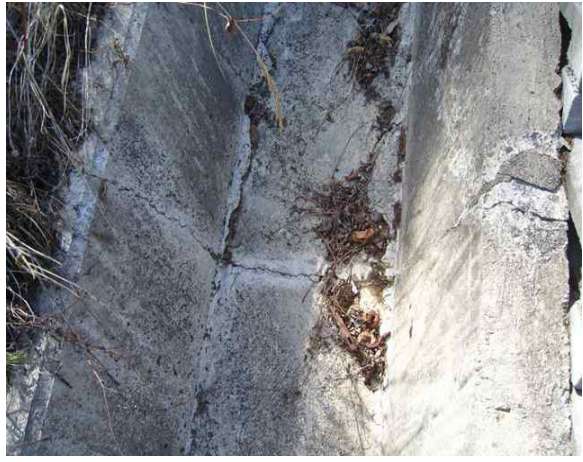
| 위 치 | STA 55.39k 산마루측구 | 위 치 | STA 55.40k 1소단배수로 |

| 현 황 | 균열 (L=0.5m) | 현 황 | 균열 (L=2.0m) |

| NO | 구 분 | 손상 현황 | 단 위 | 합 계 | 보수공법 | 비 고 |
|---|---|---|---|---|---|---|
| 2 | 배수시설 | 산마루측구 균열 | m<br>(개소) | 0.5<br>(1) | 균열보수 | |

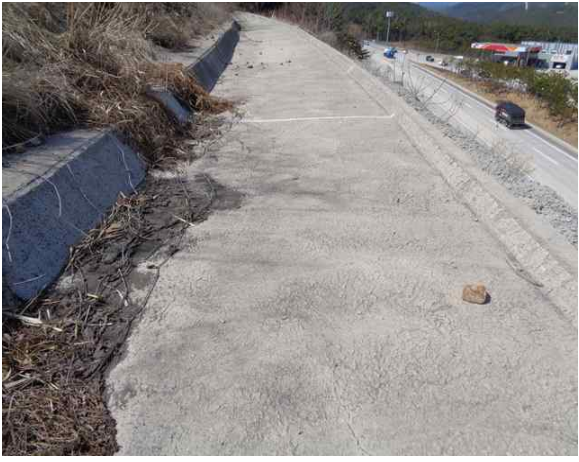
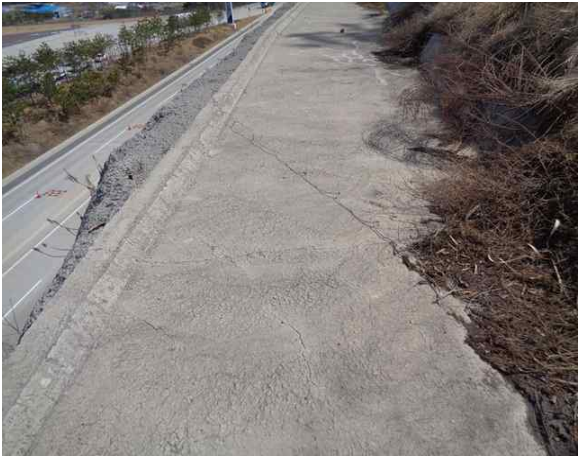
| 위 치 | STA 56.14k 1소단배수로 | 위 치 | STA 56.15k 1소단배수로 |

| 현 황 | 균열 (L=20.0m) | 현 황 | 균열 (L=1.0m) |

| NO | 구 분 | 손상 현황 | 단 위 | 합 계 | 보수공법 | 비 고 |
|---|---|---|---|---|---|---|
| 1 | 배수시설 | 소단배수로 균열 | m<br>(개소) | 104.0<br>(6) | 균열보수 | |

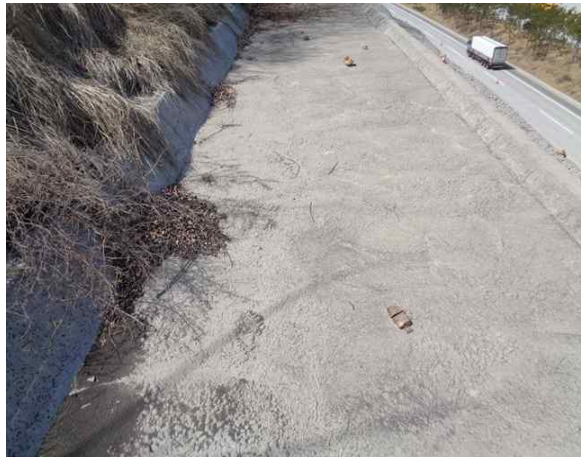
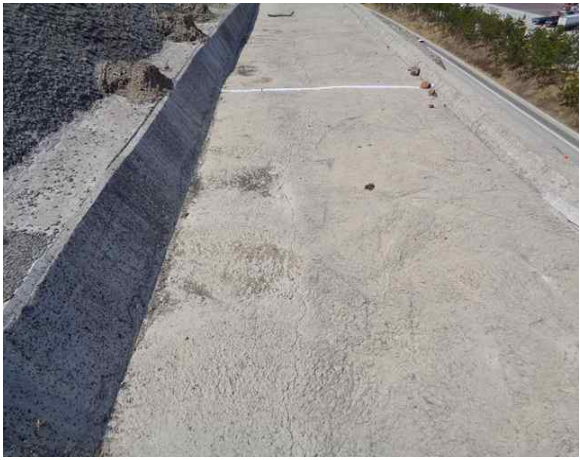
| 위 치 | STA 56.20k 1소단배수로 | 위 치 | STA 56.28k 1소단배수로 |

| 현 황 | 균열(L=50.0m) | 현 황 | 균열(L=9.0m) |

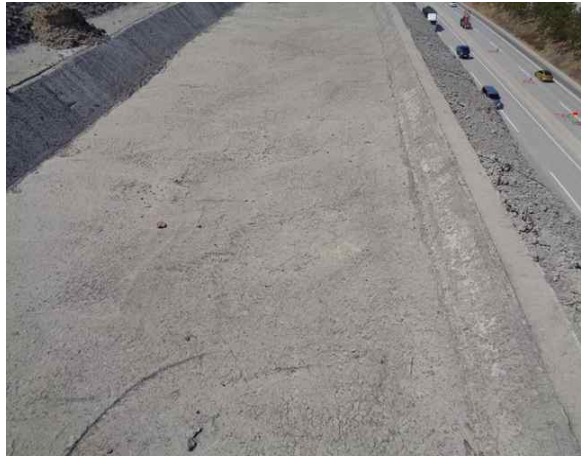
| 점검내용 | | 점 검 결 과 | | | |
|---|---|---|---|---|---|
| 점검자<br>의견 | | 영천절토 40 사면은 지반변형 등의 파괴징후는 확인되지 않았으나, 소단배수로<br>및 산마루측구 일부구간에서 건조수축에 의한 균열이 발생된 것으로 확인되었다.<br>기 발생된 손상부의 경우 사면의 안전성에 영향을 미칠만한 손상은 아니나, 손상<br>의 진전방지를 위한 보수가 필요할 것으로 판단된다. | | | |

| 구 분 | 점검 결과 | 조치 필요사항 |
|---|---|---|
| 배수 시설 | · 소단배수로 균열 (A=104.0m, 6ea)<br>· 산마루측구 균열 (L=2.0m, 2ea) | 균열보수<br>균열보수 |

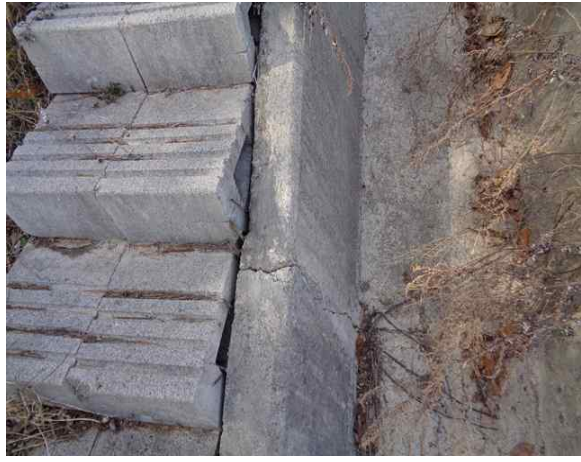
| 위 치 | STA 56.30k 1소단배수로 | 위 치 | STA 56.31k 1소단배수로 |

| 현 황 | 균열(L=14.0m) | 현 황 | 균열(L=10.0m) |

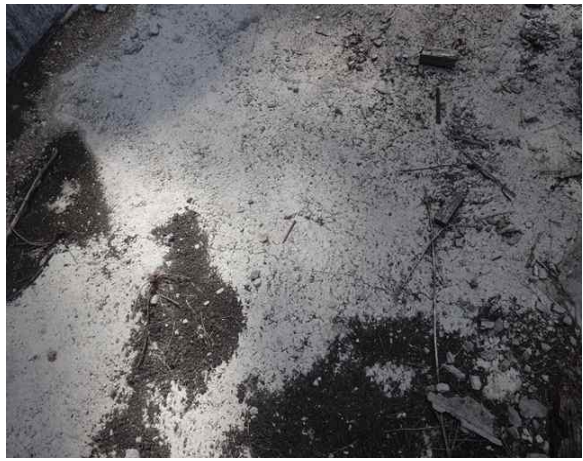
| 위 치 | STA 57.88k 1소단배수로 | 위 치 | STA 57.91k 수직도수로 |

| 현 황 | 균열(L=3.0m) | 현 황 | 구배불량으로 인한 체수(L=20.0m) |

| 점검내용 | | 점 검 결 과 | | | |
|---|---|---|---|---|---|
| | 점검자<br>의견 | 영천절토 41 사면은 지반변형 등의 파괴징후는 확인되지 않았으나, 소단배수로 및 수직도수로 일부구간 균열, 시공불량, 파손이 발생된 것으로 조사되었다. 기 발생된 손상부의 경우 사면의 안전성에 영향을 미칠만한 손상은 아니나, 손상의 진전방지를 위한 보수가 필요할 것으로 판단된다. | | | |

| 구 분 | 점검 결과 | 조치 필요사항 |
|---|---|---|
| 배수 시설 | · 소단배수로 균열 (L=9.0m, 3ea)<br>· 수직도수로 시공불량 (A=0.5m <sup>2</sup> )<br>· 수직도수로 파손 (A=0.25m <sup>2</sup> ) | 균열보수<br>단면보수 |

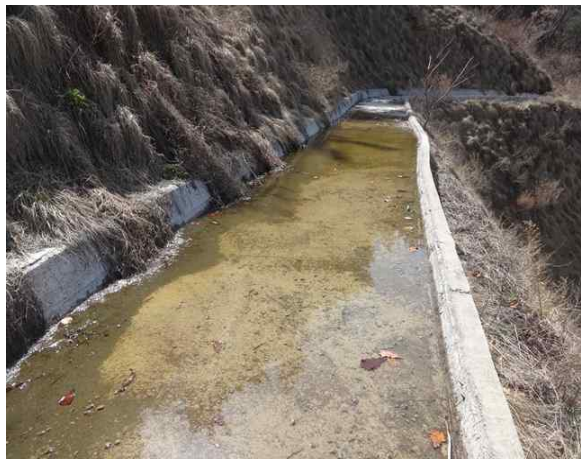
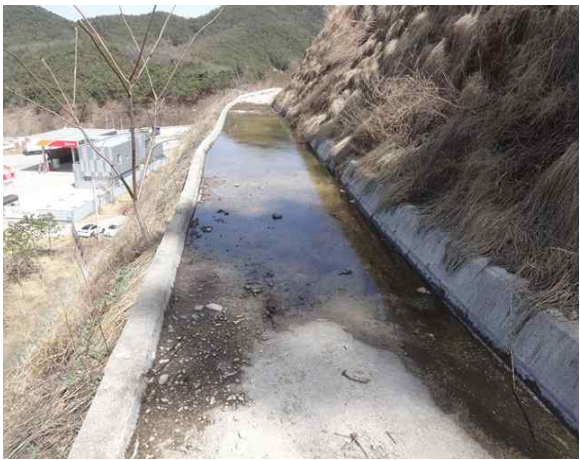
| 위 치 | STA 57.91k 수직도수로 | 위 치 | STA 57.91k 수직도수로 |

| 현 황 | 구배불량으로 인한 체수(L=20.0m) | 현 황 | 구배불량으로 인한 체수(L=20.0m) |

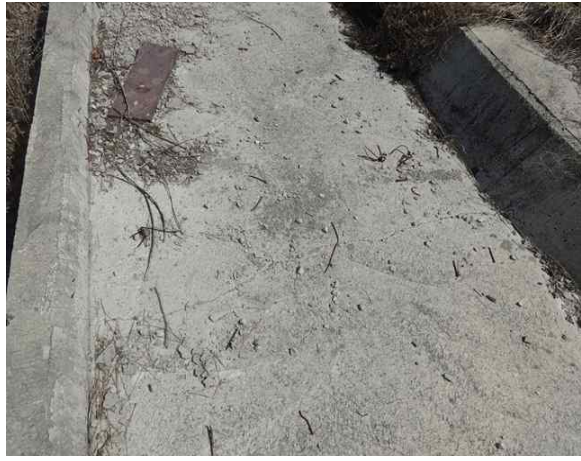
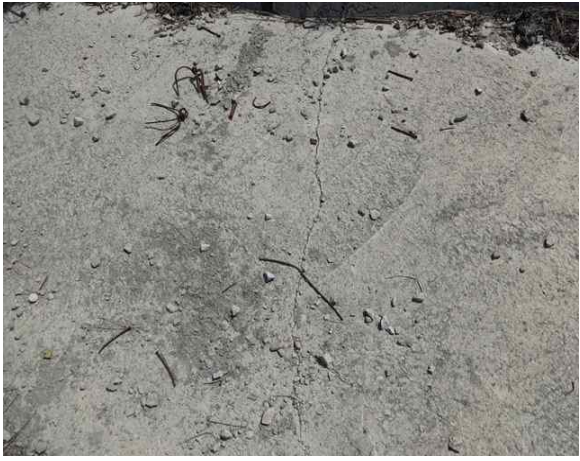
| 위 치 | STA 57.95k 1소단배수로 | 위 치 | STA 57.95k 1소단배수로 |

| 현 황 | 균열(L=3.0m) | 현 황 | 균열(L=3.0m) |

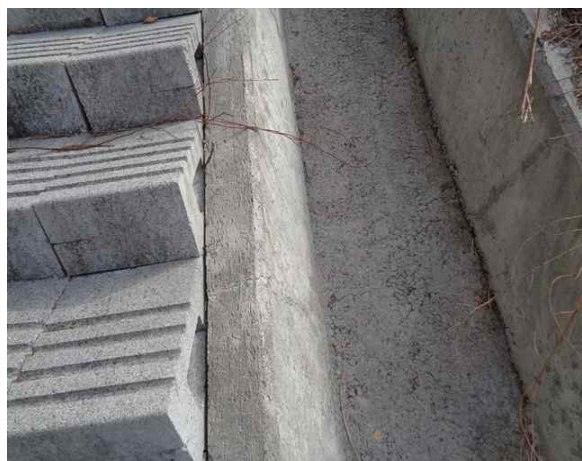
| 위 치 | STA 58.63k 산마루측구 | 위 치 | STA 58.75k 1단 숯크리트 |

| 현 황 | 균열(L=1.0m) | 현 황 | 파손(A=1.0m×20.0m) |

| 점검내용 | | 점 검 결 과 | | | |
|---|---|---|---|--|---|
| 점검자<br>의견 | 상주절토 42 사면은 지반변형 등의 파괴징후는 확인되지 않았으나, 1단 슛크리트 파손, 산마루측구 이격 및 균열이 발생한 것으로 조사되었다. 1단 슛크리트 파손의 경우 잔여물의 도로 유입가능성이 낮으므로 주의관찰 후 손상의 진전시 적절한 조치를 취하는 것이 바람직 할 것으로 판단되며, 산마루측구 이격 및 균열의 경우 손상의 진전 방지를 위한 보수가 필요할 것으로 판단된다. | | | | |

| 구 분 | 점검 결과 | 조치 필요사항 |
|---|---|---|
| 배수 시설 | · 산마루측구 이격 (L=1.0m)<br>· 산마루측구 균열 (L=3.0m, 3ea) | 충진보수<br>균열보수 |

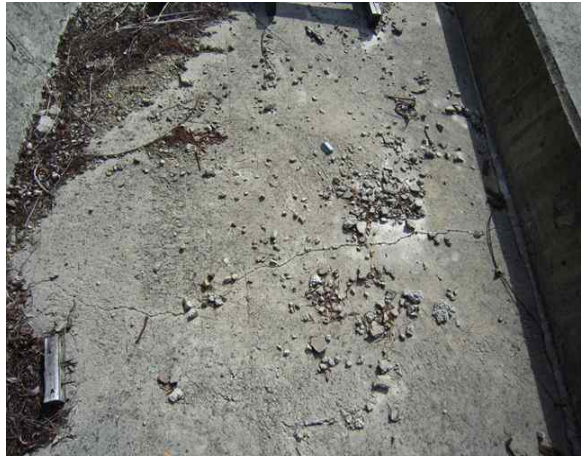
| 위 치 | STA 58.89k 1소단배수로 | 위 치 | STA 58.91k 1소단배수로 |

| 현 황 | 균열(L=2.0m) | 현 황 | 구배불량(시공불량) |

| 점검내용 | | 점 검 결 과 | | |
|---|---|---|---|---|
| 점검자<br>의견 | | 상주절토 43 사면은 지반변형 등의 파괴징후는 확인되지 않았으나, 소단배수로 및 산마루측구 일부구간에서 균열, 망상균열이 발생된 것으로 조사되었다. 기 발생된 손상부의 경우 건조수축, 온도변화 등에 의한 비구조적 손상으로 사면의 안전성에 영향을 미칠만한 손상은 아니나, 손상의 진전 방지를 위한 보수가 필요할 것으로 판단된다. | | |

| 구 분 | 점검 결과 | 조치 필요사항 |
|---|---|---|
| 배수 시설 | · 소단배수로 균열 (L=28.0m, 19ea)<br>· 소단배수로 망상균열 (A=150.0m <sup>2</sup> )<br>· 산마루측구 균열 (L=3.0m, 3ea) | 보수 |

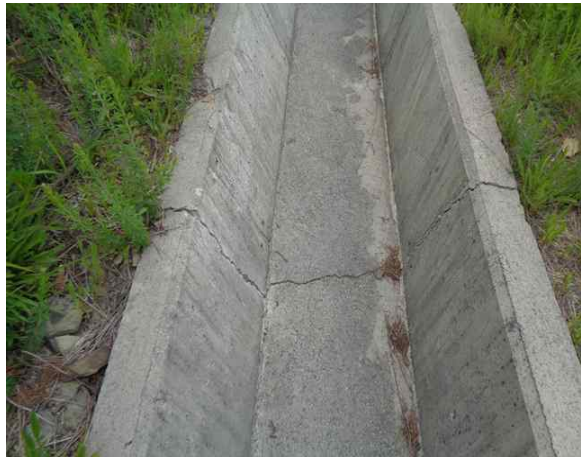
| 위 치 | STA 58.94k 산마루측구 | 위 치 | STA 58.98k 산마루측구 |

| 현 황 | 균열 (L=1.5m) | 현 황 | 균열 (L=1.0m) |

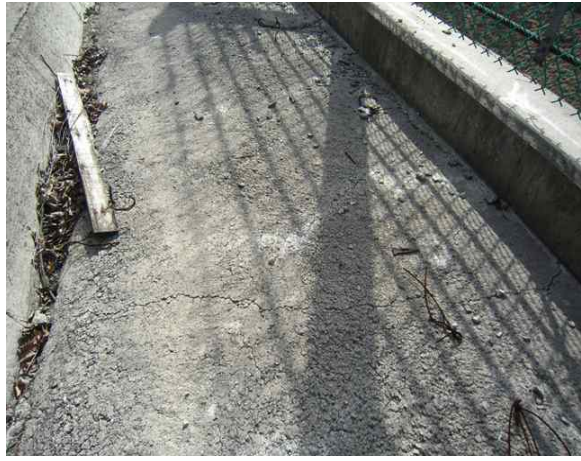
| 위 치 | STA 58.92~59.01k 1소단배수로 | 위 치 | STA 59.02k 1소단배수로 |

| 현 황 | 망상균열 (A=3.0m×50.0m) | 현 황 | 균열 (L=2.0m) |

| NO | 구 분 | 손상 현황 | 단 위 | 합 계 | 보수공법 | 비 고 |
|---|---|---|---|---|---|---|
| 3 | 배수시설 | 산마루측구 균열 | m<br>(개소) | 3.0<br>(3) | 균열보수 | |

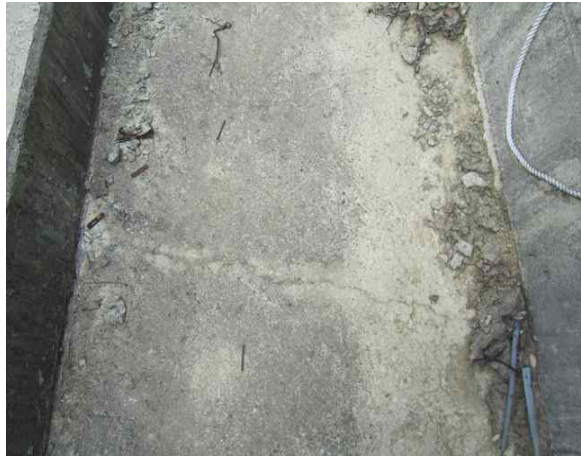
| 위 치 | STA 59.02k 1소단배수로 | 위 치 | STA 59.03k 산마루측구 |

| 현 황 | 균열 (L=1.0m) | 현 황 | 균열 (L=0.5m) |

| NO | 구 분 | 손상 현황 | 단 위 | 합 계 | 보수공법 | 비 고 |
|---|---|---|---|---|---|---|
| 1 | 배수시설 | 소단배수로 균열 | m<br>(개소) | 28.0<br>(19) | 균열보수 | |

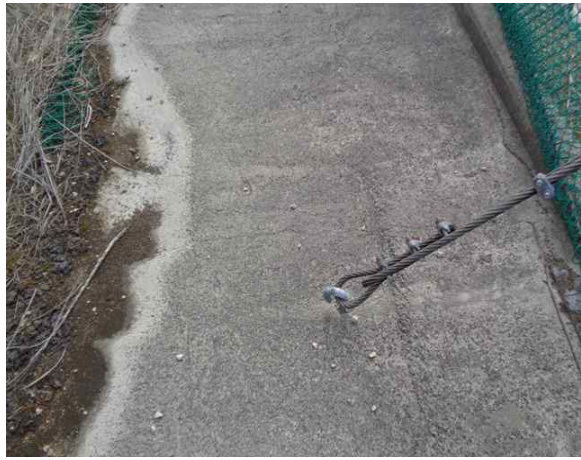
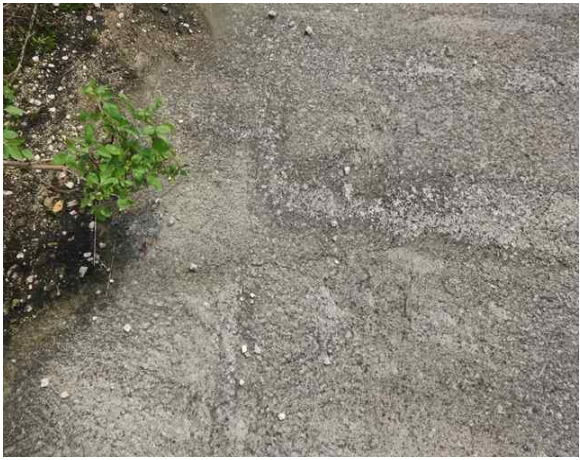
| 위 치 | STA 66.52k 1소단배수로 | 위 치 | STA 66.52k 1소단배수로 |

| 현 황 | 균열 (L=2.0m) | 현 황 | 균열 (L=2.0m) |

| NO | 구 분 | 손상 현황 | 단 위 | 합 계 | 보수공법 | 비 고 |
|---|---|---|---|---|---|---|
| 2 | 배수시설 | 소단배수로 균열 | m<br>(개소) | 10.0<br>(5) | 균열보수 | |

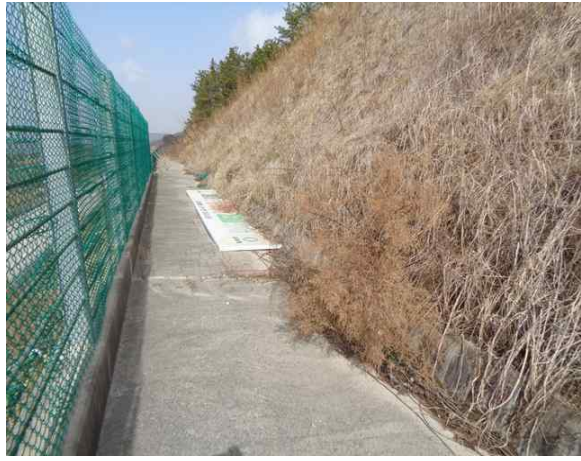
| 위 치 | STA 66.53k 1소단배수로 | 위 치 | STA 66.57k 1소단배수로 |

| 현 황 | 폐자재 적치 | 현 황 | 균열 (L=2.0m) |

| 점검내용 | | 점 검 결 과 | | | |
|---|---|---|---|---|---|
| | 점검자<br>의견 | 상주절토 44 사면은 지반변형 등의 파괴징후는 확인되지 않았으나, 소단 배수로 폐자재 적치 및 균열이 발생한 것으로 조사되었다. 기 발생한 손상은 사면 안정성에 영향을 미치는 손상은 아니나, 손상의 진전방지 및 시설물의 원활한 유지관리를 위한 보수가 필요할 것으로 판단된다. | | | |

| 구 분 | 점검 결과 | 조치 필요사항 |
|---|---|---|
| 배수 시설 | · 소단배수로 폐자재 적재 (1개소)<br>· 소단배수로 균열 (L=10.0m, 5ea) | 정비<br>균열보수 |

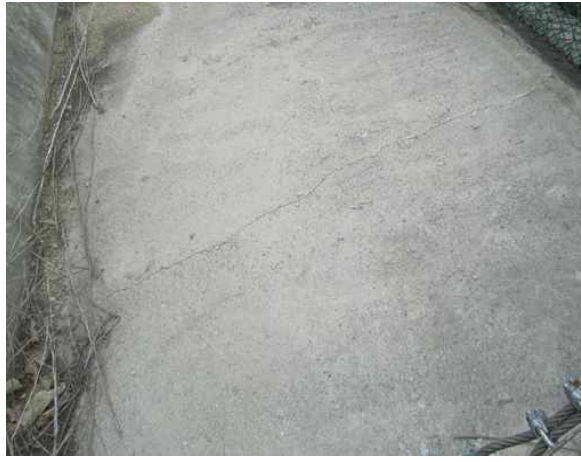
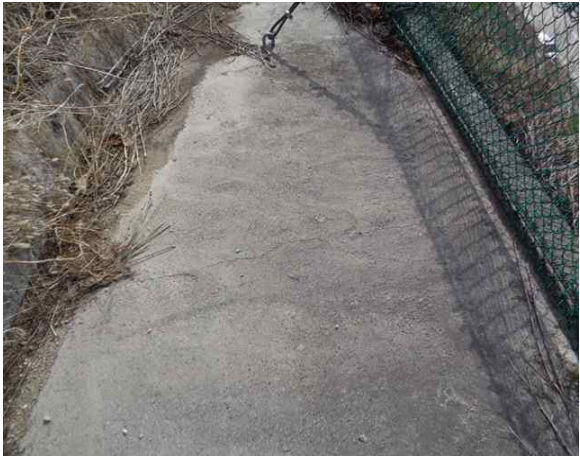
| 위 치 | STA 66.58k 1소단배수로 | 위 치 | STA 66.59k 1소단배수로 |

| 현 황 | 균열 (L=2.0m) | 현 황 | 균열 (L=2.0m) |

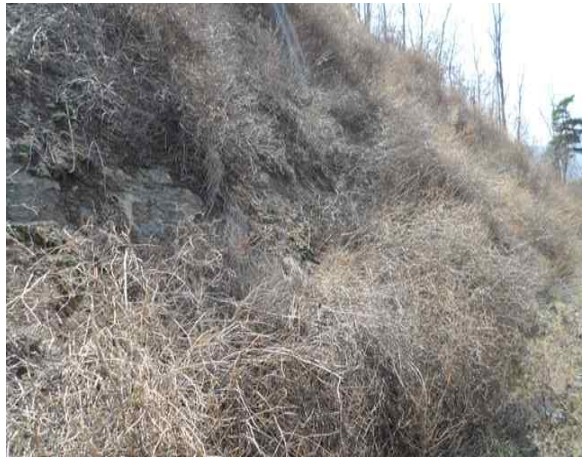
| 위 치 | STA 69.15k 3단 사면 | 위 치 | STA 69.16k 1소단배수로 |

| 현 황 | 녹생토 유실(A=25.0m×4.0m) | 현 황 | 망상균열(A=1.0m×6.0m) |

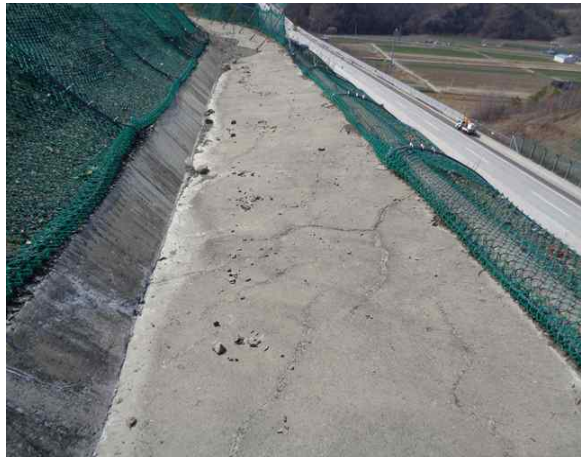
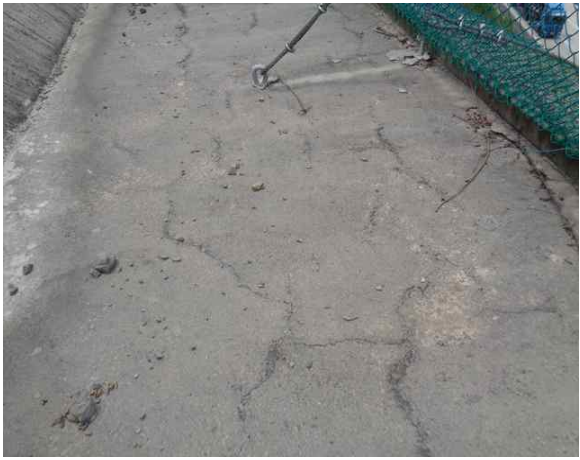
| 위 치 | STA 70.12~70.14k 1소단배수로 | 위 치 | STA 70.12~70.14k 1소단배수로 |

| 현 황 | 중균열 및 횡균열(L=40.0m) | 현 황 | 중균열 및 횡균열(L=40.0m) |

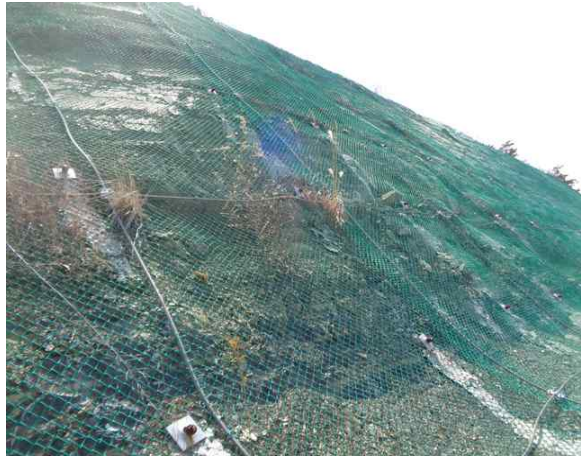
| 위 치 | STA 70.18k 1단 사면 | 위 치 | STA 70.21k 1소단배수로 |

| 현 황 | 망내 낙석퇴적 | 현 황 | 균열(L=2.0m) |

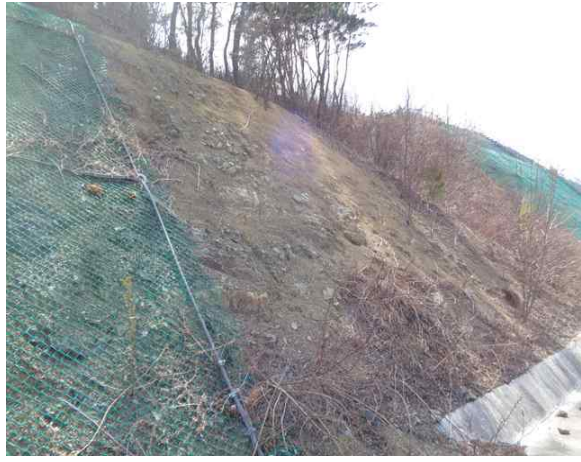
| 위 치 | STA 70.21k 2단 사면 | 위 치 | STA 70.31k 산마루측구 |

| 현 황 | 심한풍화(A=5.0m×5.0m) | 현 황 | 균열(L=0.5m) |

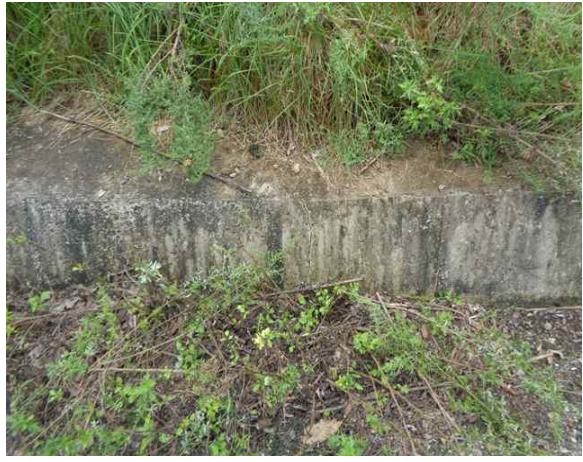
| 위 치 | STA 71.09k 1소단배수로 | 위 치 | STA 71.12k 1소단배수로 |

| 현 황 | 균열 (L=2.0m) | 현 황 | 균열 (L=1.0m) |

| 점검내용 | | 점 검 결 과 | | |
|---|---|---|---|---|
| | 점검자<br>의견 | 영천절토 48 사면은 지반변형 등의 파괴징후는 확인되지 않았으나, 소단배수로 일부구간에서 균열이 발생된 것으로 조사되었다. 기 발생된 손상부의 경우 건조수축, 온도변화 등에 의한 비구조적 손상으로 사면의 안전성에 영향을 미칠만한 손상은 아니나, 손상의 진전방지를 위한 보수가 필요할 것으로 판단된다. | | |

| 구 분 | 점검 결과 | 조치 필요사항 |
|---|---|---|
| 배수 시설 | · 소단배수로 균열 (L=6.0m, 4ea) | 균열보수 |

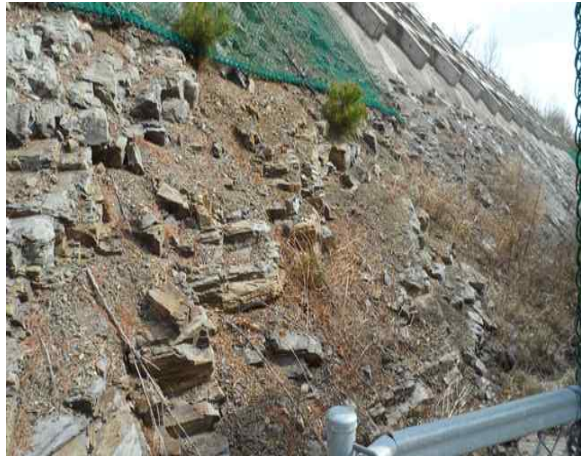
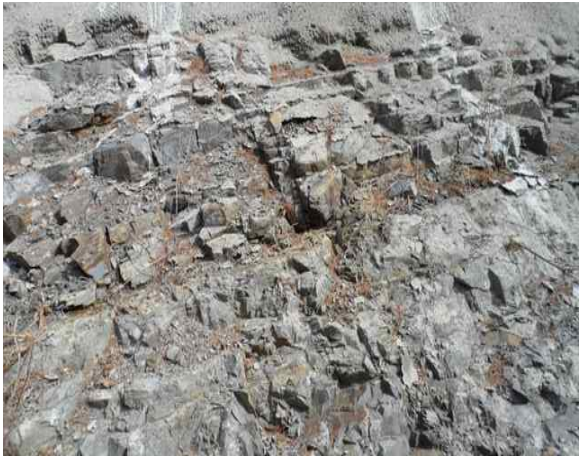
| 위 치 | STA 71.05~71.08k 1단 사면 | 위 치 | STA 71.05~71.08k 1단 사면 |

| 현 황 | 심한풍화 | 현 황 | 심한풍화 |

| 점검내용 | | 점 검 결 과 | | | |
|---|---|---|---|---|---|
| | 점검자<br>의견 | 상주절토 49 사면은 지반변형 등의 파괴징후는 확인되지 않았으며, 1단 사면 일부구간의 경우 심한풍화가 조사되었다. 기 발생된 손상부는 사면의 안전성에 영향을 미칠만한 손상은 아니므로, 주기적인 점검을 통한 주의관찰을 실시하여 손상의 진전여부를 파악하는 것이 바람직 할 것으로 판단된다. | | | |

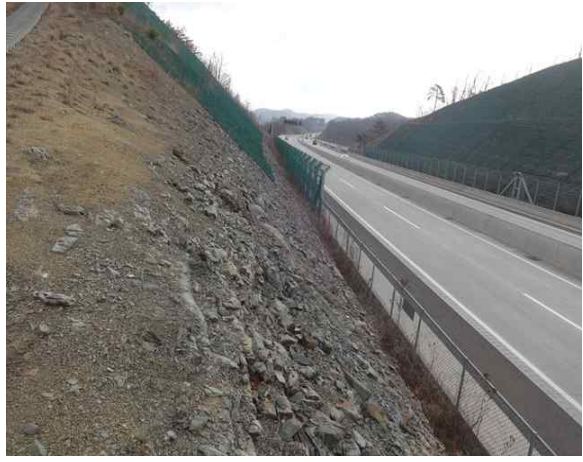
| 위 치 | STA 71.47~71.71k 1단 사면 | 위 치 | STA 71.54k 1소단배수로 |

| 현 황 | 심한풍화 | 현 황 | 균열(L=2.0m) |

| 점검내용 | | 점 검 결 과 | | | |
|---|---|---|---|---|---|
| | 점검자<br>의견 | 상주절토 50 사면은 지반변형 등의 파괴징후는 확인되지 않았으나, 소단배수로 일부구간에서 균열이 발생된 것으로 조사되었다. 1단 사면 일부구간 발생된 심한 풍화의 경우 주기적인 점검을 통한 주의관찰이 필요하며, 배수시설에 발생된 손상의 경우 손상의 진전방지를 위한 보수가 필요할 것으로 판단된다. | | | |

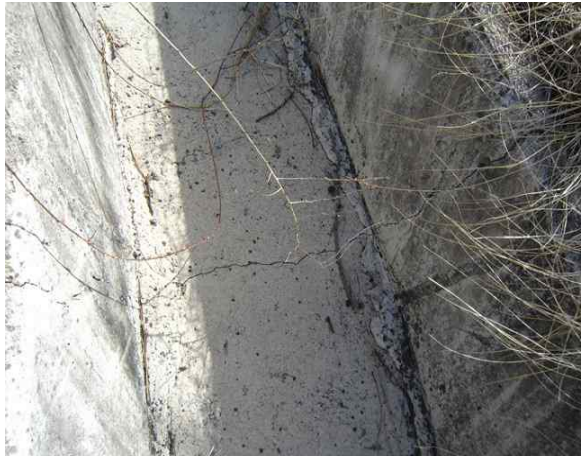
| 위 치 | 소단배수로 | 위 치 | STA 72.38k 산마루측구 |

| 현 황 | 전경 | 현 황 | 균열 (L=1.5m) |

| 점검내용 | | 점 검 결 과 | | | |
|---|---|---|---|---|--|
| | 점검자<br>의견 | 영천절토 51 사면은 지반변형 등의 파괴징후는 확인되지 않았으나, 소단배수로<br>및 산마루측구 일부구간에서 균열이 발생한 것으로 조사되었다. 기 발생한 손상은<br>건조수축, 온도변화 등에 의한 비구조적 손상으로 사면의 안전성에 영향을 미칠만<br>한 손상은 아니나, 손상의 진전방지를 위한 보수가 필요할 것으로 판단된다. | | | |

| 구 분 | 점검 결과 | 조치 필요사항 |
|---|---|---|
| 배수 시설 | · 소단배수로 균열 (L=8.0m, 6ea)<br>· 산마루측구 균열 (L=1.5m, 1ea) | 균열보수<br>균열보수 |

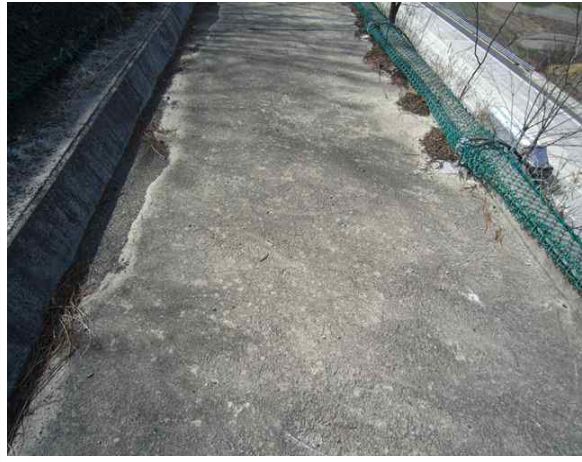
| 위 치 | STA 72.46k 1소단배수로 | 위 치 | STA 72.49k 1소단배수로 |

| 현 황 | 균열 (L=3.0m) | 현 황 | 사균열 (L=1.0m) |

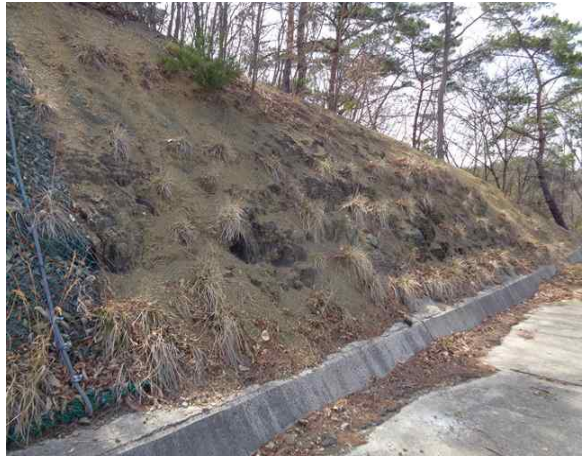
| 위 치 | STA 72.85k 2단 사면 | 위 치 | STA 72.89k 1소단배수로 |

| 현 황 | 심한풍화 | 현 황 | 균열(L=60.0m) |

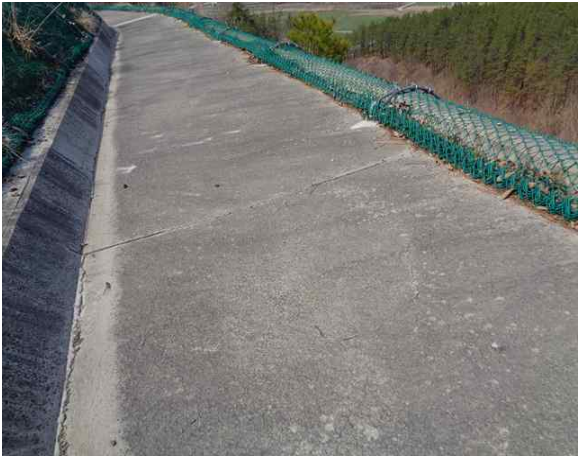
| 점검내용 | | 점 검 결 과 | | | |
|---|---|---|---|---|---|
| 점검자<br>의견 | | 영천절토 52 사면은 지반변형 등의 파괴징후는 확인되지 않았으나, 소단배수로<br>및 산마루측구 일부구간에서 건조수축 및 온도변화 등에 의한 균열이 발생한 것<br>으로 조사되었다. 기 발생한 손상은 사면 안정성에 영향을 미칠만한 손상은 아니<br>나, 손상의 진전 방지를 위한 보수가 필요할 것으로 판단된다. | | | |

| 구 분 | 점검 결과 | 조치 필요사항 |
|---|---|---|
| 배수 시설 | · 소단배수로 균열 (L=60.0m)<br>· 산마루측구 균열 (L=1.0m) | 균열보수<br>균열보수 |

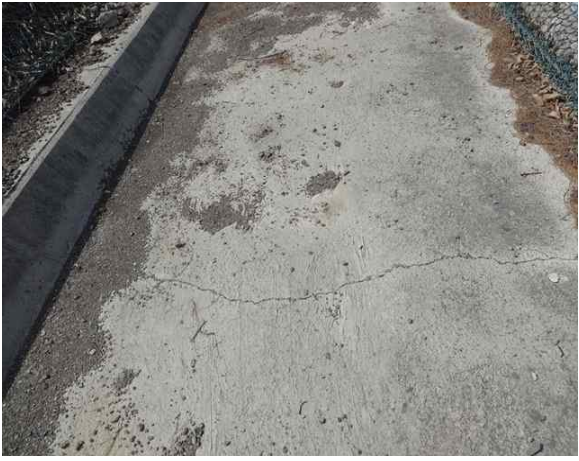
| 위 치 | 소단배수로 | 위 치 | STA 73.45k 1소단배수로 |

| 현 황 | 전경 | 현 황 | 균열 (L=2.0m) |

| 점검내용 | | 점 검 결 과 | | |
|---|---|---|---|---|
| 점검자<br>의견 | | 영천절토 53 사면은 지반변형 등의 파괴징후는 확인되지 않았으나, 소단배수로 일부구간에서 균열이 발생한 것으로 조사되었다. 기 발생한 손상은 사면 안정성에 영향을 미치는 손상은 아니나, 손상의 진전방지를 위한 보수가 필요할 것으로 판단된다. | | |

| 구 분 | 점검 결과 | 조치 필요사항 |
|---|---|---|
| 배수 시설 | · 소단배수로 균열 (L=12.0m, 6ea) | 균열보수 |

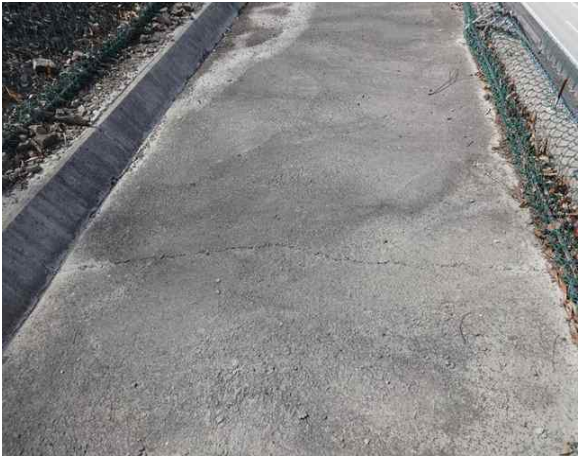
| 위 치 | STA 73.49k 1소단배수로 | 위 치 | STA 73.49k 1소단배수로 |

| 현 황 | 균열 (L=2.0m) | 현 황 | 균열 (L=2.0m) |

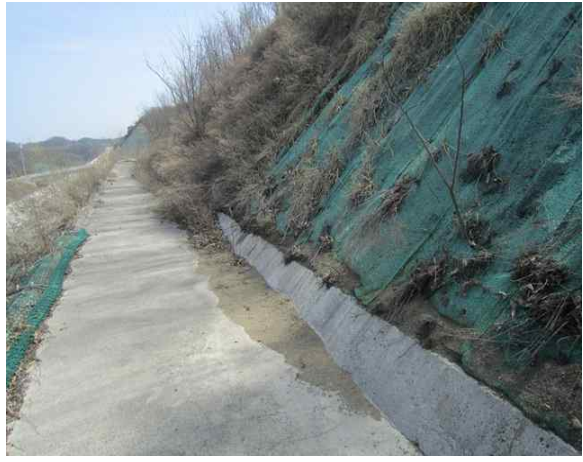
| 위 치 | STA 74.78~74.86k 1소단배수로 | 위 치 | STA 74.82k 1단 사면 |

| 현 황 | 토사퇴적 (L=80.0m) | 현 황 | 심한풍화 |

| 점검내용 | | 점 검 결 과 | | | |
|---|---|---|---|---|---|
| | 점검자<br>의견 | 영천절토 55 사면은 지반변형 등의 파괴징후는 확인되지 않았으며, 전반적으로 양호하나, 소단배수로 일부구간 토사퇴적이 조사되었다. 기 발생한 손상의 경우 사면의 안전성에 영향을 미치는 손상은 아니나, 시설물의 원활한 배수기능 확보를 위한 정비가 필요할 것으로 판단된다. | | | |

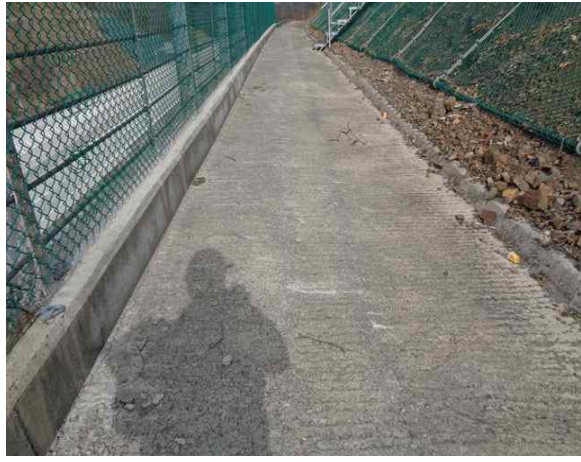
| 위 치 | STA 75.02k 1소단배수로 | 위 치 | STA 75.09k 산마루측구 |

| 현 황 | 망상균열 (A=1.0m×20.0m) | 현 황 | 균열 (L=1.0m) |

| 점검내용 | | 점 검 결 과 | | |
|---|---|---|---|---|
| 점검자<br>의견 | | 상주절토 56 사면은 지반변형 등의 파괴징후는 확인되지 않았으나, 소단배수로 및 산마루측구 일부구간에서 균열, 망상균열이 발생한 것으로 조사되었다. 기 발생한 손상의 경우 사면의 안전성에 영향을 미칠만한 손상은 아니나, 손상의 진전 방지를 위한 보수가 필요할 것으로 판단된다. | | |

| NO | 구 분 | 손상 현황 | 단 위 | 합 계 | 보수공법 | 비 고 |
|---|---|---|---|---|---|---|
| 2 | 배수시설 | 소단배수로 망상균열 | m <sup>2</sup><br>(개소) | 20.0<br>(1) | 균열보수 | |

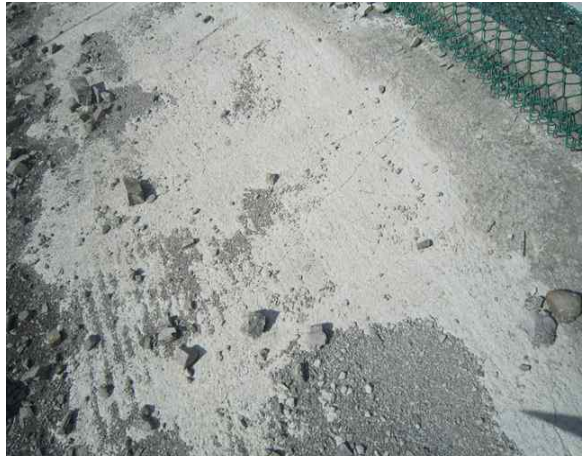
| 위 치 | STA 75.21k 1소단배수로 | 위 치 | STA 75.38k 산마루측구 |

| 현 황 | 균열(L=2.0m) | 현 황 | 재료분리(A=0.3m×20.0m) |

| 점검내용 | | 점 검 결 과 | | |
|---|---|---|---|---|
| 점검자<br>의견 | | <p>영천절토 57 사면은 지반변형 등의 파괴징후는 확인되지 않았으나, 소단배수로 및 산마루측구 일부구간에서 건조수축, 온도변화, 초기 다짐부족 등에 의한 균열, 재료분리가 발생된 것으로 조사되었다. 기 발생된 손상부의 경우 사면의 안전성에 영향을 미칠만한 손상은 아니나, 손상의 진전방지를 위한 보수가 필요할 것으로 판단된다.</p> | | |

| NO | 구 분 | 손상 현황 | 단 위 | 합 계 | 보수공법 | 비 고 |
|---|---|---|---|---|---|---|
| 1 | 배수시설 | 소단배수로 균열 | m<br>(개소) | 2.0<br>(1) | 균열보수 | |

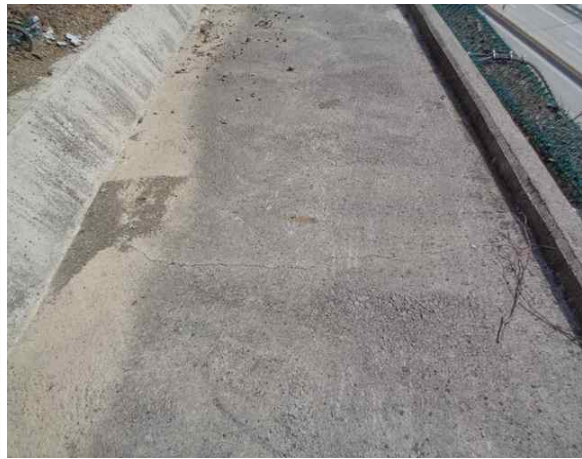
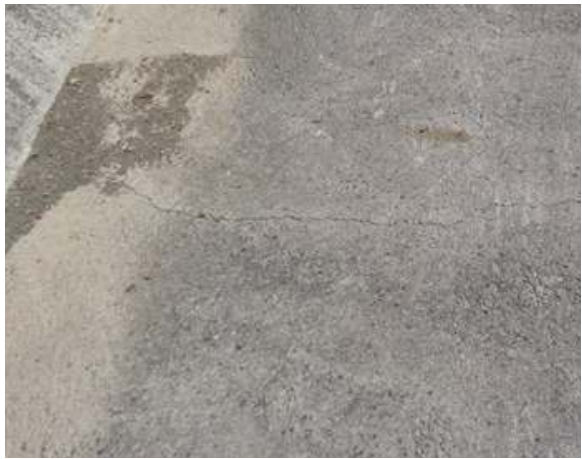
| 위 치 | STA 0+98 1소단배수로 | 위 치 | STA 0+98 1소단배수로 |

| 현 황 | 균열 (L=2.0m) | 현 황 | 균열 (L=2.0m) |

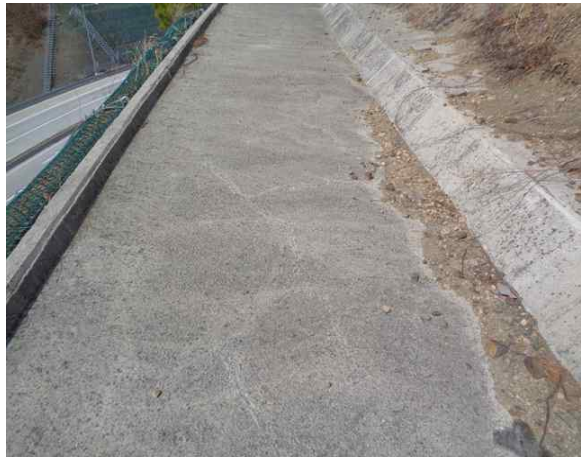
| 위 치 | STA 1+06 1소단배수로 | 위 치 | STA 1+24 1소단배수로 |

| 현 황 | 균열 (L=1.0m) | 현 황 | 망상균열 (A=20.0m×2.0m) |

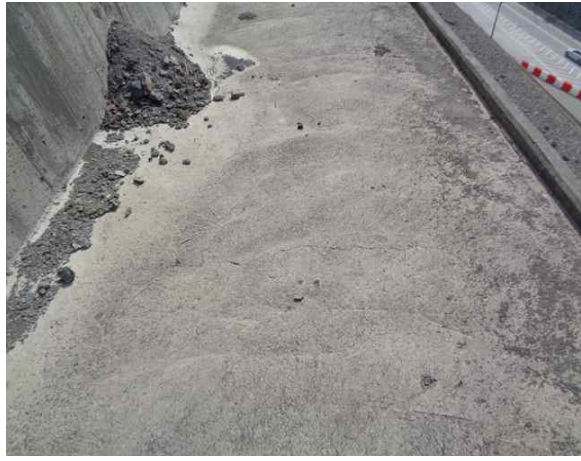
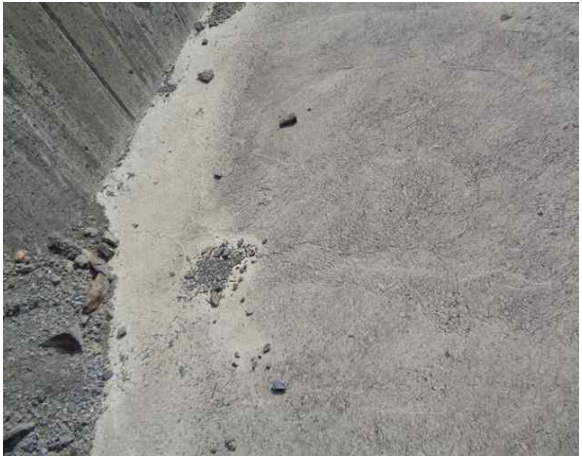
| 위 치 | STA 1+28 1소단배수로 | 위 치 | STA 1+28 1소단배수로 |

| 현 황 | 균열 (L=6.0m) | 현 황 | 균열 (L=6.0m) |

| NO | 구 분 | 손상 현황 | 단 위 | 합 계 | 보수공법 | 비 고 |
|---|---|---|---|---|---|---|
| 1 | 배수시설 | 소단배수로 균열 | m<br>(개소) | 18.0<br>(10) | 균열보수 | |

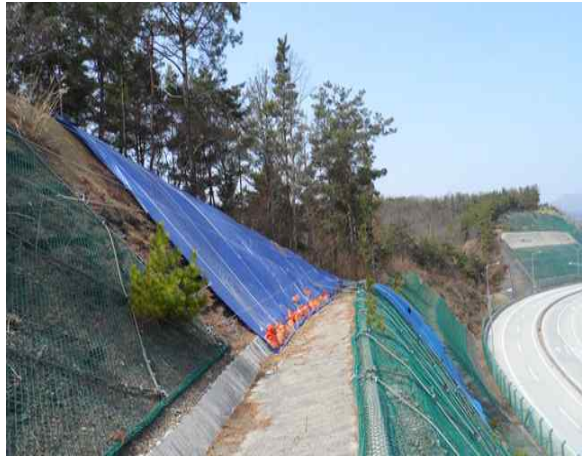
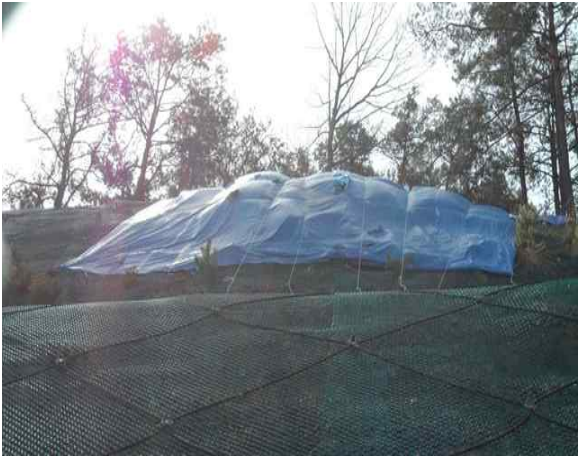
| 위 치 | STA 0+950 2단 사면 | 위 치 | STA 0+950 2단 사면 |

| 현 황 | 암탈락(A=7.0m×4.0m) 임시보수 | 현 황 | 암탈락(A=7.0m×4.0m) 임시보수 |

| 점검내용 | | 점 검 결 과 | | |
|---|---|---|---|---|
| | | 상세현황<br>(위치/규모) | · 2단 사면 암탈락 (A=28.0m <sup>2</sup> )<br>· 소단배수로 균열 (L=3.0m, 2ea) | |
| 점검자<br>의견 | | <p>영천절토 59 사면은 지반변형 등의 파괴징후는 확인되지 않았으나, 소단배수로 일부구간에서 건조수축, 온도변화 등에 의한 균열이 발생된 것으로 확인되었다. 또한, 금년 집중호우로 인해 사면부 일부구간 소규모 암탈락이 발생된 구간에 토사유실 방지 커버로 임시보수를 실시한것으로 조사되었다. 금회 점검시 조사된 손상의 경우 손상의 진전 방지를 위한 보수가 필요하며 특히, 소규모 암탈락의 경우 도로유입방지를 위한 정비가 요망된다.</p> | | |

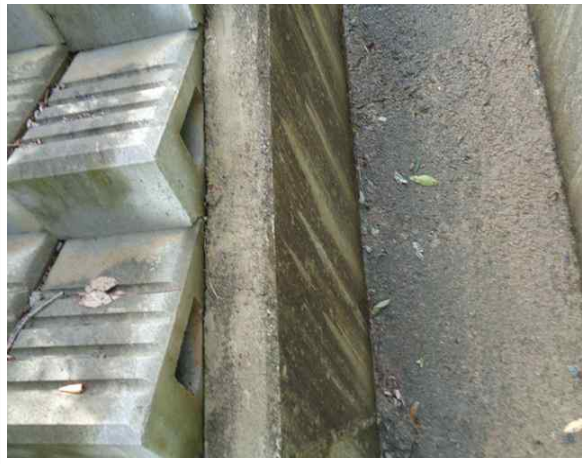
| 위 치 | STA 0+17 산마루측구 | 위 치 | STA 0+16~26 1소단배수로 |

| 현 황 | 균열(L=0.5m) | 현 황 | 심한풍화 |

| 점검내용 | | 점 검 결 과 | | | |
|---|---|---|---|---|---|
| | | 상세현황<br>(위치/규모) | · 소단배수로 토사 및 낙석퇴적 (V=0.9m³)<br>· 산마루측구 균열 (L=0.5m) | | |

| NO | 구 분 | 손상 현황 | 단 위 | 합 계 | 보수공법 | 비 고 |
|---|---|---|---|---|---|---|
| 2 | 배수시설 | 산마루측구 균열 | m<br>(개소) | 0.5<br>(1) | 균열보수 | |

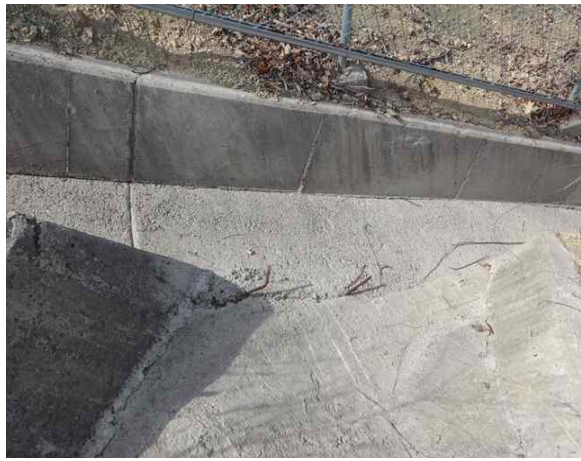
| 위 치 | STA 0+38 산마루측구 | 위 치 | STA 0+38 1소단배수로 |

| 현 황 | 마감불량(A=1.0m×1.0m) | 현 황 | 망상균열(A=1.0m×1.0m) |

| NO | 구 분 | 손상 현황 | 단 위 | 합 계 | 보수공법 | 비 고 |
|---|---|---|---|---|---|---|
| 4 | 배수시설 | 산마루측구 망상균열 | $m^2$<br>(개소) | 1.0<br>(1) | 균열보수 | |

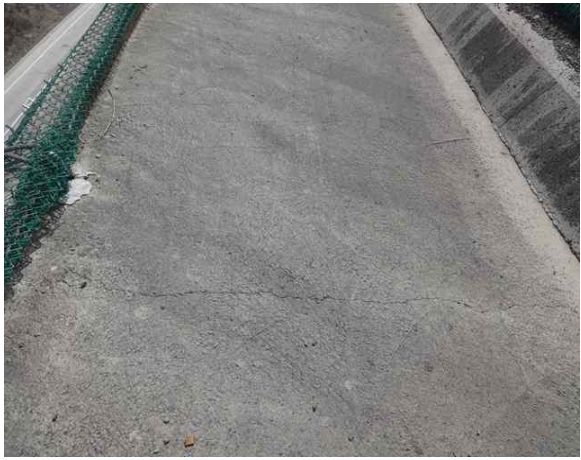
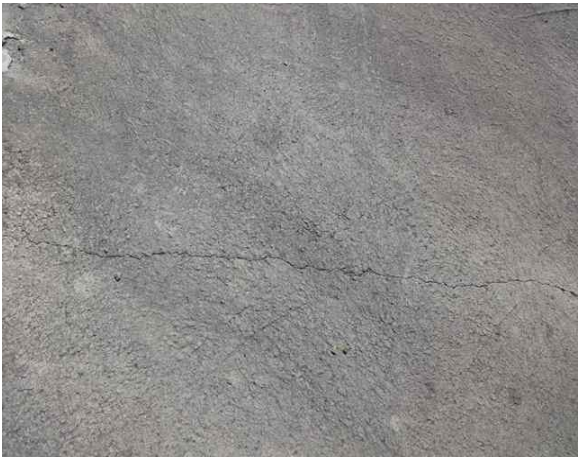
| 위 치 | STA 0+400 1소단배수로 | 위 치 | STA 0+400 1소단배수로 |

| 현 황 | 균열 (L=2.0m) | 현 황 | 균열 (L=2.0m) |

| NO | 구 분 | 손상 현황 | 단 위 | 합 계 | 보수공법 | 비 고 |
|---|---|---|---|---|---|---|
| 2 | 배수시설 | 소단배수로 균열 | $m$<br>(개소) | 40.0<br>(11) | 균열보수 | |

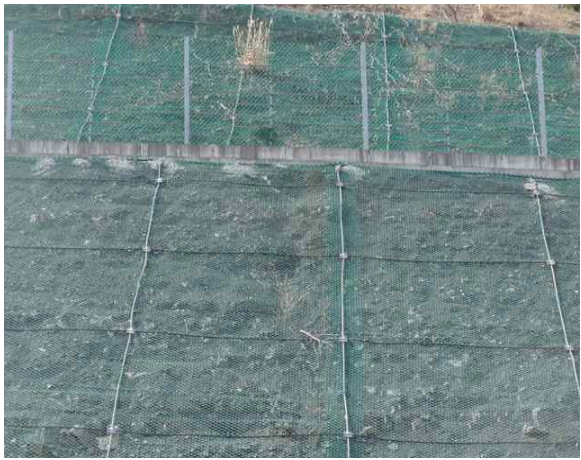
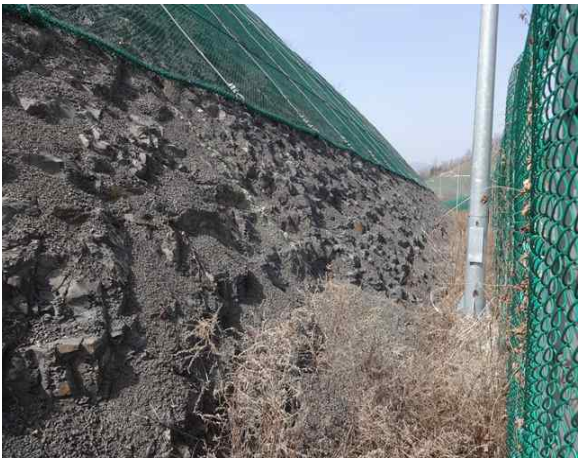
| 위 치 | STA 0+47 1소단배수로 | 위 치 | STA 0+47 2단 사면 |

| 현 황 | 세굴 (A=1.5m×10.0m) | 현 황 | 세굴 (A=1.5m×10.0m) |

| 점검내용 | | 점 검 결 과 | | | |
|---|---|---|---|--|---|
| 점검자<br>의견 | | <p>영천절토 61 사면은 지반변형 등의 파괴징후는 확인되지 않았으나, 사면부 일부 구간 세굴, 소단배수로 및 산마루측구 일부구간 균열 및 망상균열이 발생한 것으로 조사되었다. 기 발생한 손상은 사면 안정성에 영향은 없는 것으로 판단되나, 손상부의 진전방지를 위한 보수가 필요할 것으로 판단된다. 특히, 사면부 세굴의 경우 주기적인 점검을 통한 주의관찰이 요망된다.</p> | | | |

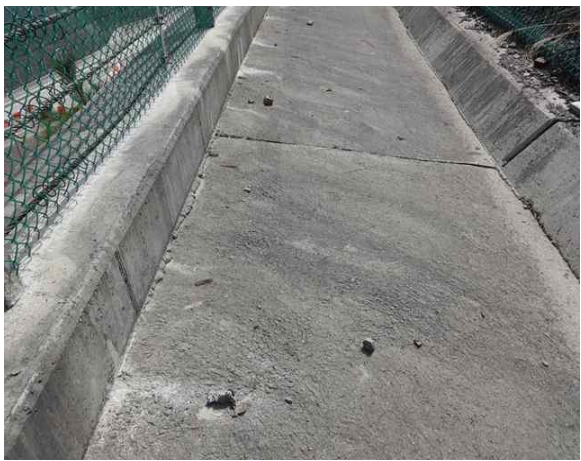
| 위 치 | STA 1+47 1소단배수로 | 위 치 | STA 1+20 1소단배수로 |

| 현 황 | 중,횡균열 (L=20.0m) | 현 황 | 균열 (L=2.0m) |

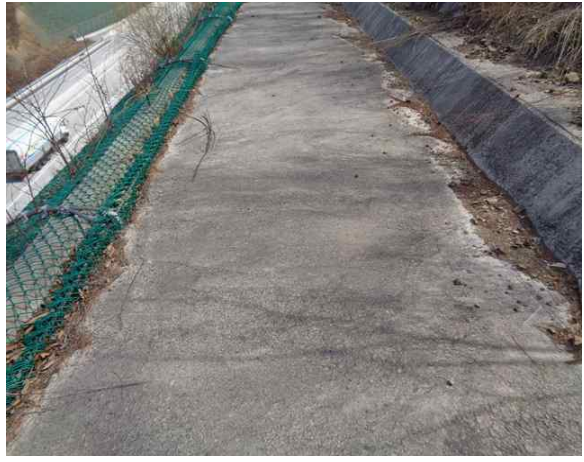
| 위 치 | STA 77.60k 1소단배수로 | 위 치 | STA 77.65k 2단 사면 |

| 현 황 | 균열(L=2.0m) | 현 황 | 식생공 유실(A=1.0m×1.0m) |

| 점검내용 | | 점 검 결 과 | | |
|---|---|---|---|---|
| | | 상세현황<br>(위치/규모) | · 2단 사면 식생공 유실 (A=1.0m <sup>2</sup> )<br>· 소단배수로 균열 (L=16.0m, 8ea) | |

| 구 분 | 점검 결과 | 조치 필요사항 |
|---|---|---|
| 배수 시설 | · 소단배수로 균열 (L=16.0m, 8ea) | 균열보수 |

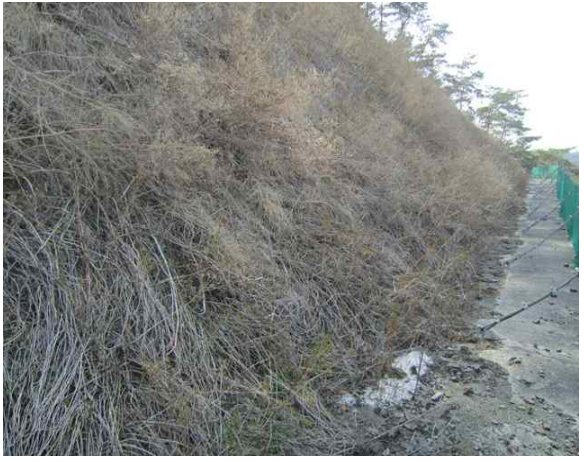
| 점검내용 | | 점 검 결 과 | | |
|---|---|---|---|---|
| 점검자<br>의견 | | <p>영천절토 62 사면은 지반변형 등의 파괴징후는 확인되지 않았으나, 2단 사면 식생공 유실 및 소단배수로 균열이 발생된 것으로 조사되었다. 기 발생된 손상부의 경우 사면의 안전성에 영향을 미칠만한 손상은 아니나, 손상의 진전방지를 위한 보수가 필요할 것으로 판단된다. 특히, 2단 사면 식생공 유실의 경우 손상의 진전 여부에 대한 주의관찰이 요망된다.</p> | | |

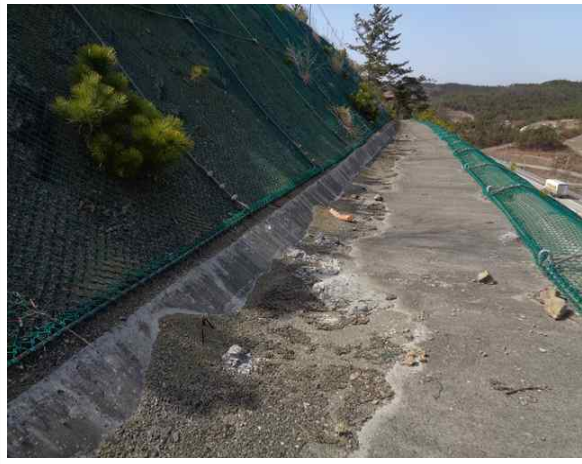
| 위 치 | STA 89.57k 1소단배수로 | 위 치 | STA 89.56k 1소단배수로 |

| 현 황 | 토사퇴적 (L=60.0m) | 현 황 | 균열 (L=2.0m) |

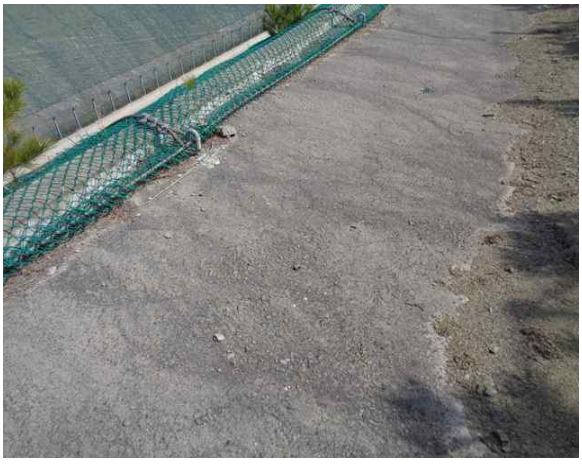
| 점검내용 | | 점 검 결 과 | | | |
|---|---|---|---|---|---|
| | | 상세현황<br>(위치/규모) | · 소단배수로 균열 (L=34.0m, 17ea) | | |

| 구 분 | 점검 결과 | 조치 필요사항 |
|---|---|---|
| 배수 시설 | · 소단배수로 균열 (L=34.0m, 17ea) | 균열보수 |
