## 2.34 영천절토 34

영천절토 34 (관리이정 1.890~2.150km / 5공구 군위R-A(중앙)STA.1+890~2+150)

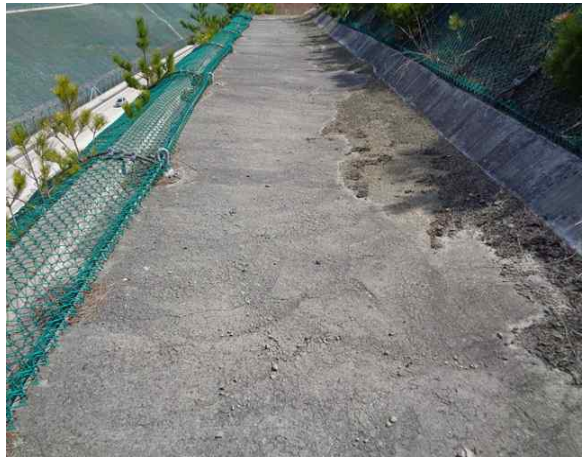
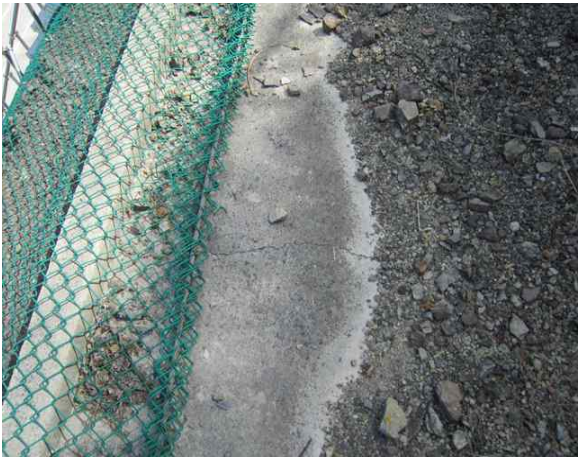
| 위 치 | STA 89.57k 1소단배수로 | 위 치 | STA 89.71k 1소단배수로 |

| 현 황 | 균열 (L=2.0m) | 현 황 | 균열 (L=2.0m) |

| 점검내용 | | 점 검 결 과 | | | |
|---|---|---|---|---|---|
| | | 상세현황<br>(위치/규모) | · 소단배수로 균열 (L=34.0m, 17ea) | | |

| 구 분 | 점검 결과 | 조치 필요사항 |
|---|---|---|
| 배수 시설 | · 소단배수로 균열 (L=34.0m, 17ea) | 균열보수 |

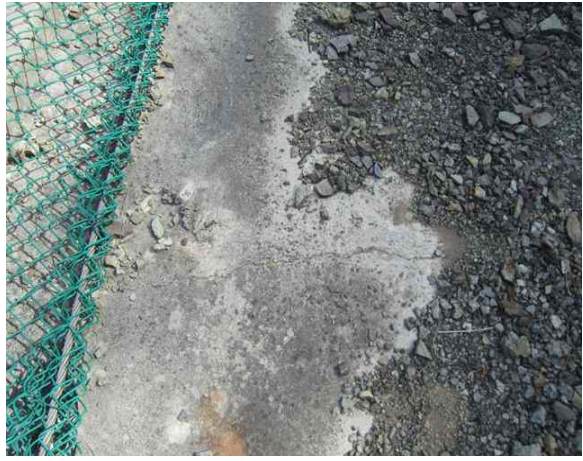
| 위 치 | STA 89.71k 1소단배수로 | 위 치 | STA 89.73k 1소단배수로 |

| 현 황 | 균열 (L=2.0m) | 현 황 | 토사 및 낙석퇴적 (L=90.0m) |

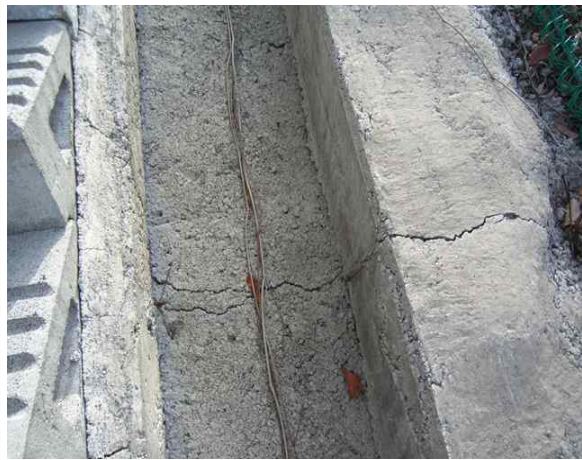
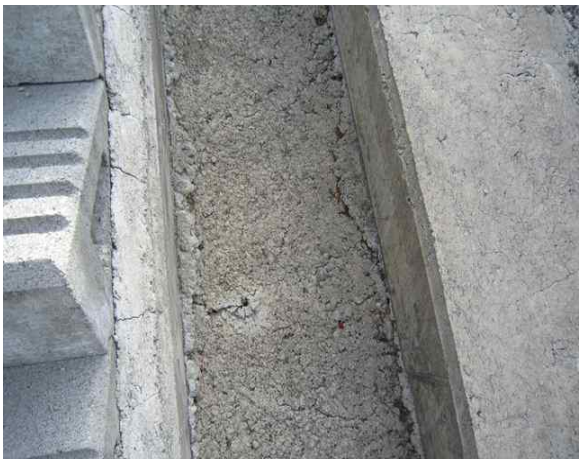
| 위 치 | STA 89.61k 산마루측구 | 위 치 | STA 89.62k 산마루측구 |

| 현 황 | 균열 (L=1.0m) | 현 황 | 균열 (L=0.5m) |

| 점검내용 | | 점 검 결 과 | | |
|---|---|---|---|---|
| | | 상세현황<br>(위치/규모) | · 소단배수로 균열 (L=17.5m, 7ea)<br>· 수직도수로 균열 (L=2.5m)<br>· 산마루측구 균열 (L=3.0m, 5ea) | |

| 구 분 | 점검 결과 | 조치 필요사항 |
|---|---|---|
| 배수 시설 | · 소단배수로 균열 (L=17.5m, 7ea)<br>· 수직도수로 균열 (L=2.5m)<br>· 산마루측구 균열 (L=3.0m, 5ea) | 균열보수<br>균열보수<br>균열보수 |

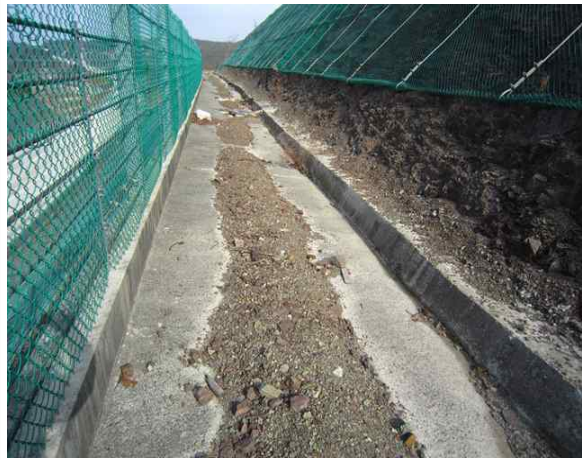
| 위 치 | STA 89.66k 1소단배수로 | 위 치 | STA 89.84k 1소단배수로 |

| 현 황 | 토사퇴적 | 현 황 | 균열 (L=2.5m) |

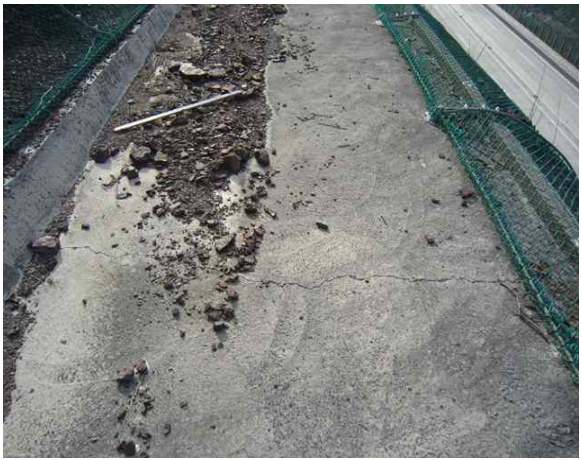
| 점검내용 | | 점 검 결 과 | | |
|---|---|---|---|---|
| 점검자<br>의견 | | <p>상주절토 64 사면은 지반변형 등의 파괴징후는 확인되지 않았으나, 소단배수로, 수직도수로, 산마루측구 일부구간에서 균열이 발생된 것으로 조사되었다. 기 발생된 손상부의 경우 건조수축, 온도변화 등에 의한 비구조적 손상으로 사면의 안전성에 영향을 미칠만한 손상은 아니나, 손상의 진전방지를 위한 보수가 필요할 것으로 판단된다.</p> | | |

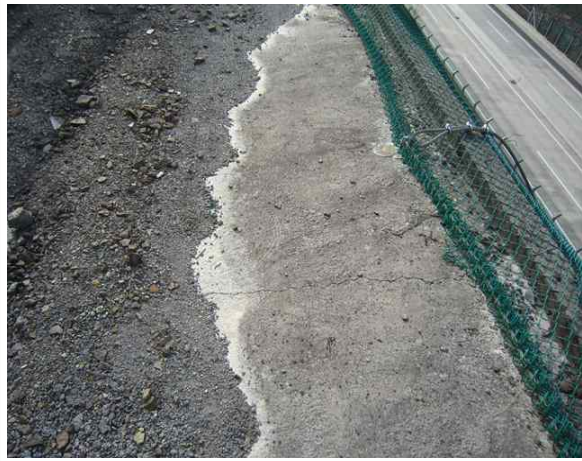
| 위 치 | STA 89.90k 1소단배수로 | 위 치 | STA 89.93k 수직도수로 |

| 현 황 | 균열 (L=2.5m) | 현 황 | 균열 (L=2.5m) |

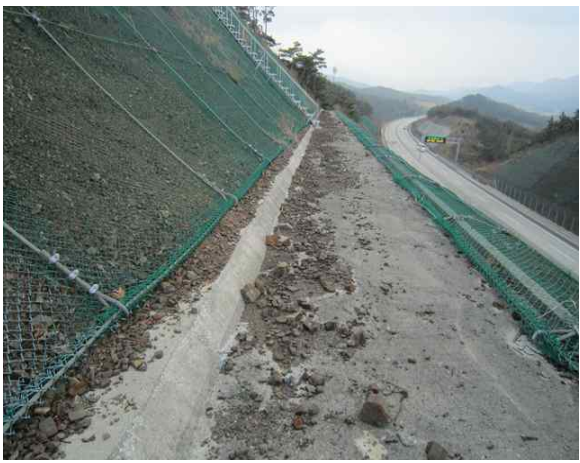
| 위 치 | 점검사다리 | 위 치 | STA 91.01k 1소단배수로 |

| 현 황 | 전경 | 현 황 | 낙석퇴적 (L=90.0m) |

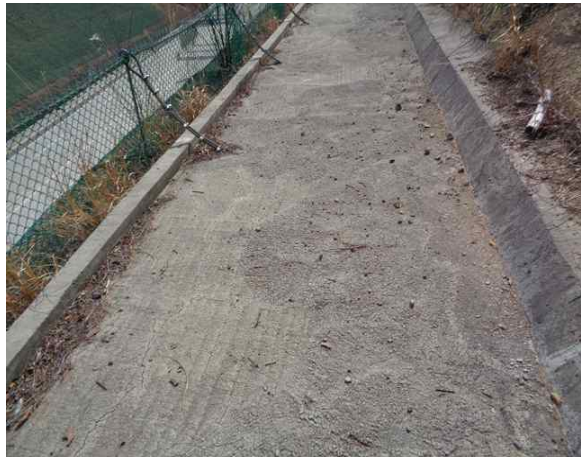
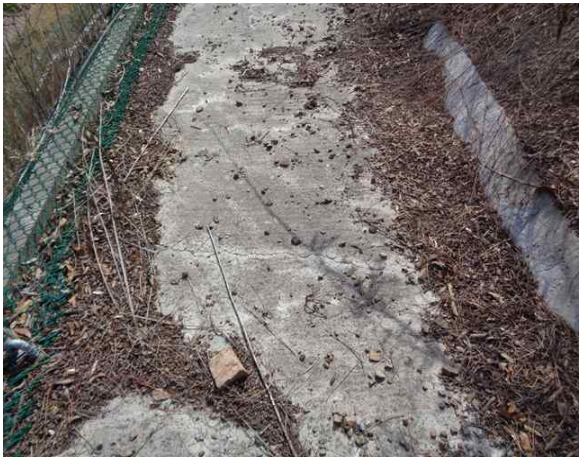
| 위 치 | STA 91.81~91.98k 1소단배수로 | 위 치 | STA 91.81~91.98k 1소단배수로 |

| 현 황 | 망상균열 (A=70.0m×2.0m) | 현 황 | 망상균열 (A=70.0m×2.0m) |

| 점검내용 | | 점 검 결 과 | | | |
|---|---|---|---|---|---|
| | 점검자<br>의견 | | 영천절토 66 사면은 지반변형 등의 파괴징후는 확인되지 않았으나, 소단배수로 일부구간에서 망상균열, 폐자재 적치가 발생된 것으로 조사되었다. 기 발생된 손상부의 경우 사면의 안전성에 영향을 미칠만한 손상은 아니나, 손상의 진전 방지를 위한 보수가 필요할 것으로 판단된다. | | |

| NO | 구 분 | 손상 현황 | 단 위 | 합 계 | 보수공법 | 비 고 |
|---|---|---|---|---|---|---|
| 1 | 배수시설 | 소단배수로 망상균열 | m <sup>2</sup><br>(개소) | 140.0<br>(1) | 균열보수 | |

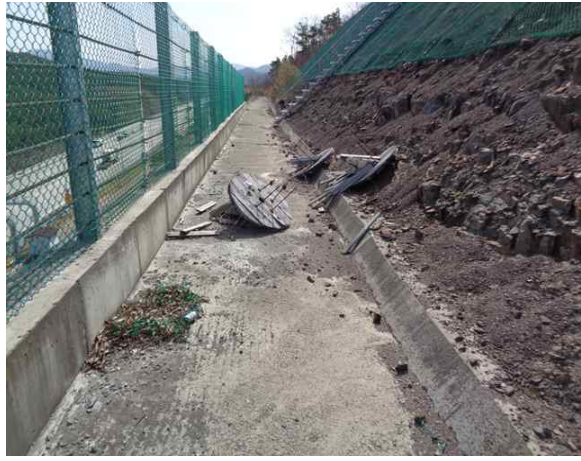
| 위 치 | STA 91.87k 1소단배수로 | 위 치 | STA 91.91~91.95k 3단 사면 |

| 현 황 | 폐자재 적치 | 현 황 | 심한풍화 |

| 구 분 | 점검 결과 | 조치 필요사항 |
|---|---|---|
| 배수 시설 | · 소단배수로 망상균열 (A=140.0m <sup>2</sup> )<br>· 소단배수로 폐자재 적치 (1EA) | 균열보수<br>정비 |
