시설물  
정기안전점검  
영천고속도로  
상주영천고속도로용역

〈터널편〉

# 상 주 영 천 고 속 도 로 시 설 물 안 전 · 하 자 점 검 및 성 능 평 가 용 역 보 고 서

## < 터널편 >

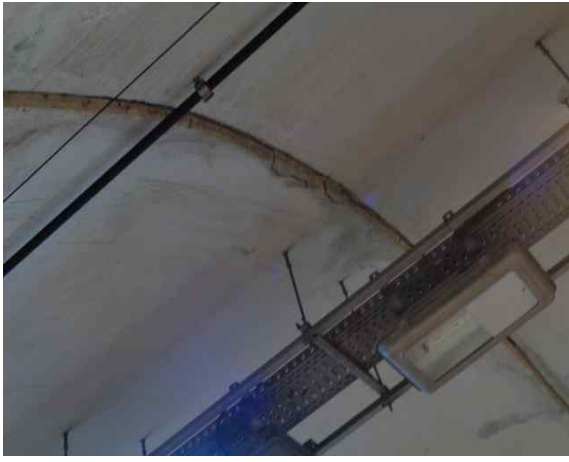
| 위 치 | J05 라이닝 콘크리트 | 위 치 | J29 라이닝 콘크리트 |

| 현 황 | 천단부 들뜸(A=0.2m×1.5m) | 현 황 | 측벽부 들뜸(A=0.1m×0.3m) |

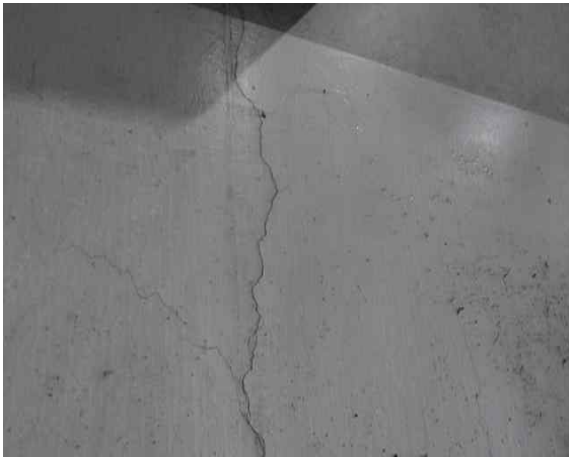
| 위 치 | S96 라이닝 콘크리트 | 위 치 | S111 라이닝 콘크리트 |

| 현 황 | 측벽부 균열( $C_w=0.3\text{mm}$ 미만) | 현 황 | 측벽부 백태( $A=0.2\text{m} \times 0.3\text{m}$ ) |

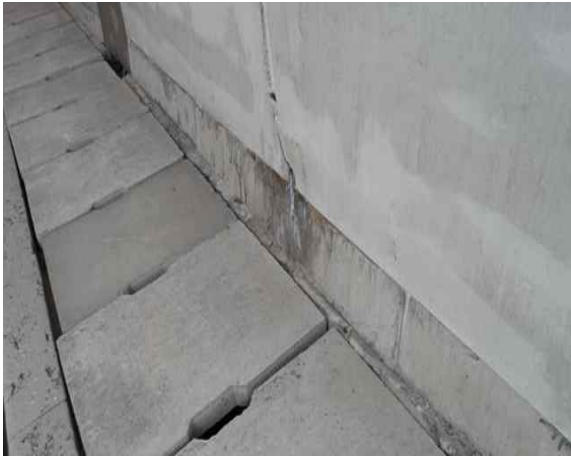
| 위 치 | S01 라이닝 콘크리트 | 위 치 | S03 라이닝 콘크리트 |

| 현 황 | 측벽부 백태(A=0.1m×0.3m) | 현 황 | 측벽부 들뜸(A=0.1m×0.3m) |

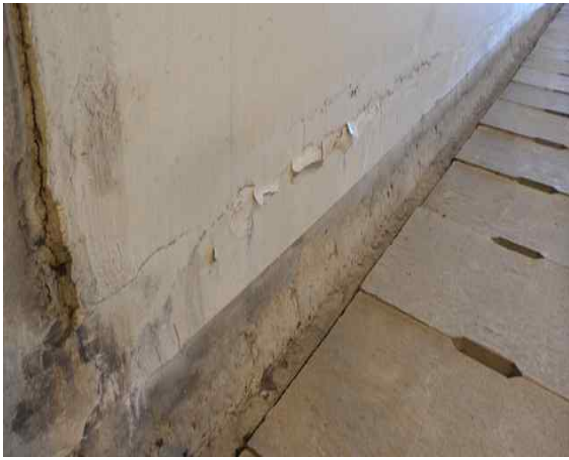
| 위 치 | S05 라이닝 콘크리트 | 위 치 | J49 라이닝 콘크리트 |

| 현 황 | 측벽부 균열( $C_w=0.3\text{mm}$ 이상) | 현 황 | 천단부 들뜸( $A=0.1\text{m}\times0.3\text{m}$ ) |

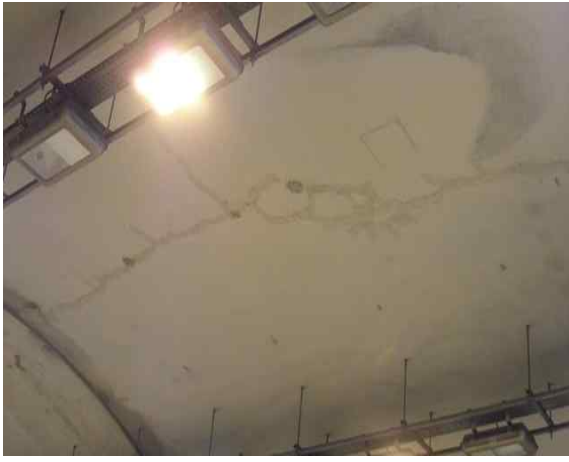
| 위 치 | S10 라이닝 콘크리트 | 위 치 | S15 라이닝 콘크리트 |
| 현 황 | 천단부 균열 (Cw=0.3mm이상) | 현 황 | 천단부 굽힘 (A=0.1m×0.3m) |

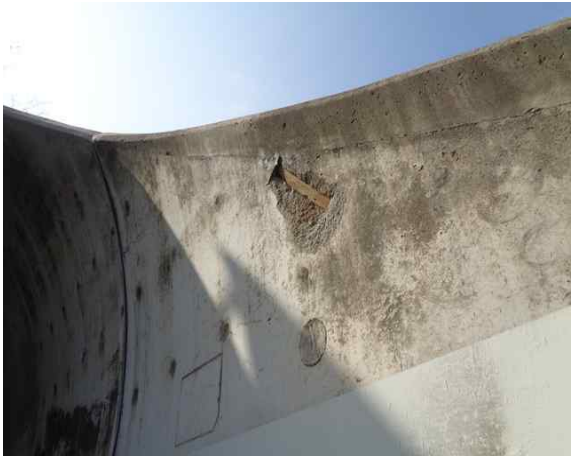
| 위 치 | S01 라이닝 콘크리트 | 위 치 | S02 라이닝 콘크리트 |
| 현 황 | 천단부 파손(A=0.3m×0.5m) | 현 황 | 측벽부 누수흔적(A=0.2m×0.4m) |

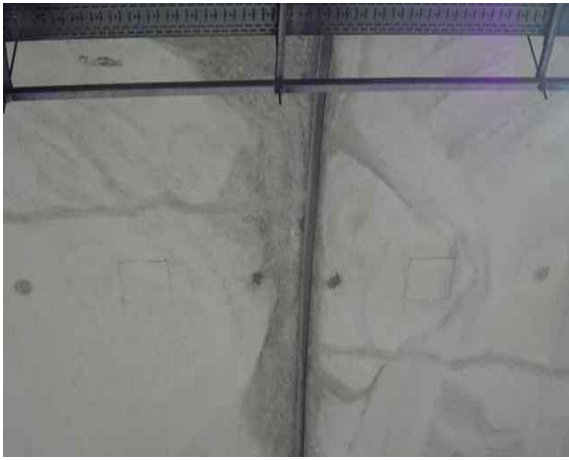
| 위 치 | J23 라이닝 콘크리트 | 위 치 | S32 라이닝 콘크리트 |
| 현 황 | 천단부 들뜸 (A=0.1m×0.1m) | 현 황 | 측벽부 망상균열 (A=1.0m×5.0m) |

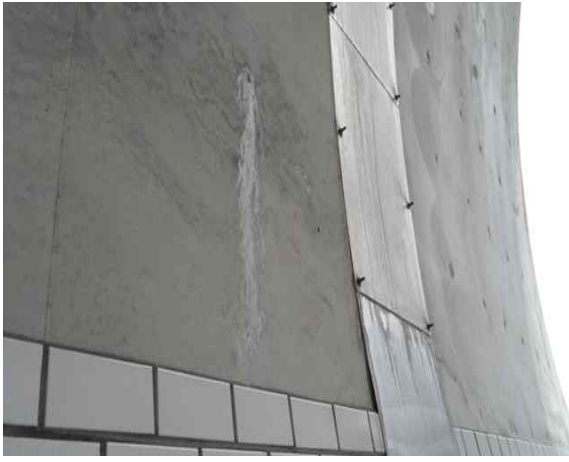
| 위 치 | S001 라이닝 콘크리트 | 위 치 | J007 라이닝 콘크리트 |

| 현 황 | 천단부 백태(A=0.1m×0.5m) | 현 황 | 천단부 들뜸(A=0.1m×0.5m) |

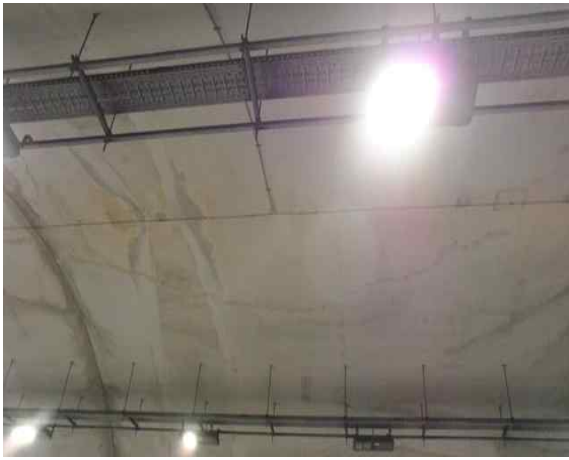
| 위 치 | S027 라이닝 콘크리트 | 위 치 | J087 라이닝 콘크리트 |

| 현 황 | 천단부 재균열 ( $C_w=0.3\text{mm}$ 이상) | 현 황 | 천단부 탈락 ( $A=0.5\text{m} \times 0.5\text{m}$ ) |

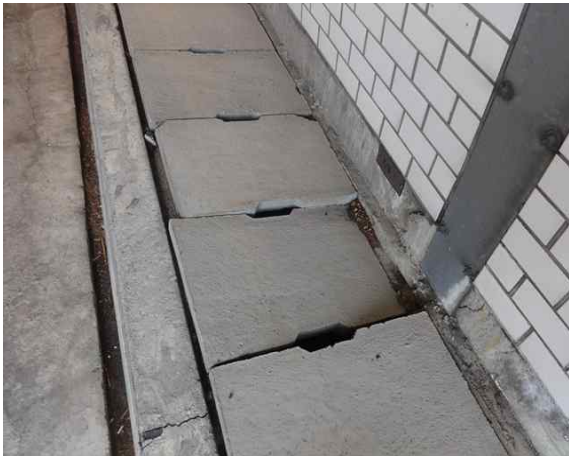
| 위 치 | S001 공동구 | 위 치 | S007 공동구 |

| 현 황 | 덧개 이탈(1EA) | 현 황 | 균열( $C_w=0.3\text{mm}$ 이상) |

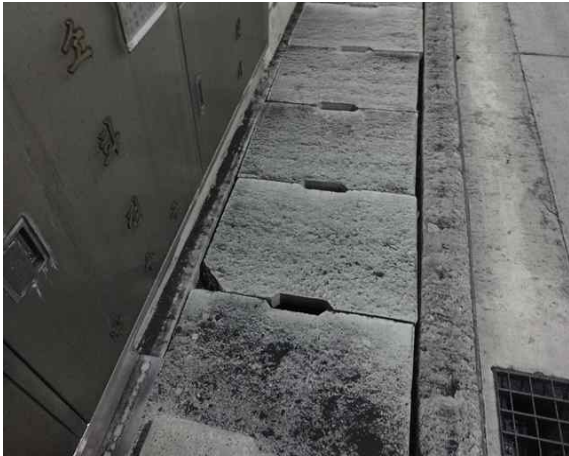
| 위 치 | S062 공동구 | 위 치 | S002 포장부 |

| 현 황 | 덧개 파손(1EA) | 현 황 | 타일 파손(1EA) |

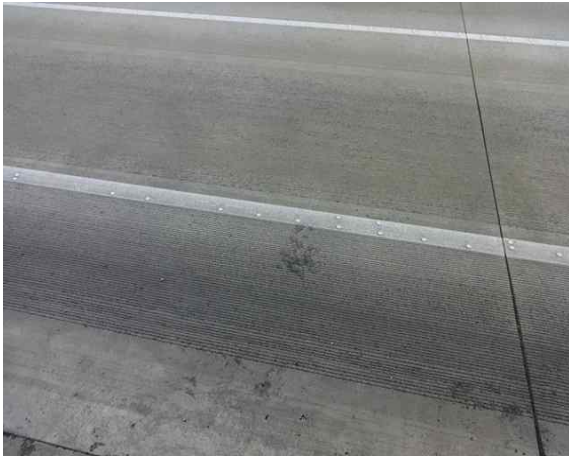
| 위 치 | S78 포장부 | 위 치 | S180 포장부 |

| 현 황 | 패임( $A=0.5\text{m} \times 0.5\text{m}$ ) | 현 황 | 균열( $L=9.0\text{m}$ ) |

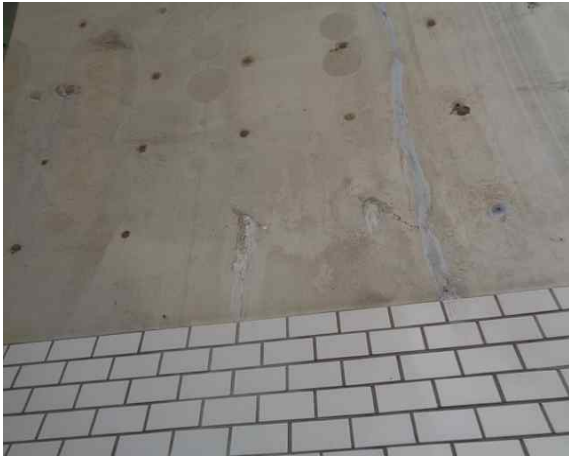
| 위 치 | S001 라이닝 콘크리트 | 위 치 | S029 라이닝 콘크리트 |

| 현 황 | 천단부 백태(A=0.2m×0.5m) | 현 황 | 천단부 균열(Cw=0.3mm이상) |

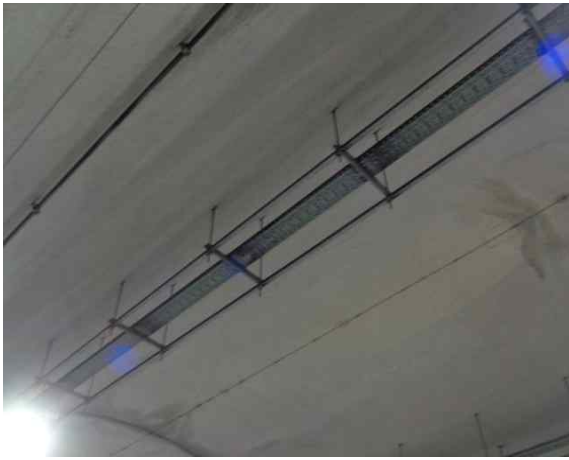
| 위 치 | S061 라이닝 콘크리트 | 위 치 | S075 라이닝 콘크리트 |

| 현 황 | 천단부 재균열 ( $C_w=0.3\text{mm}$ 이상) | 현 황 | 천단부 들뜸 ( $A=0.1\text{m}\times0.3\text{m}$ ) |

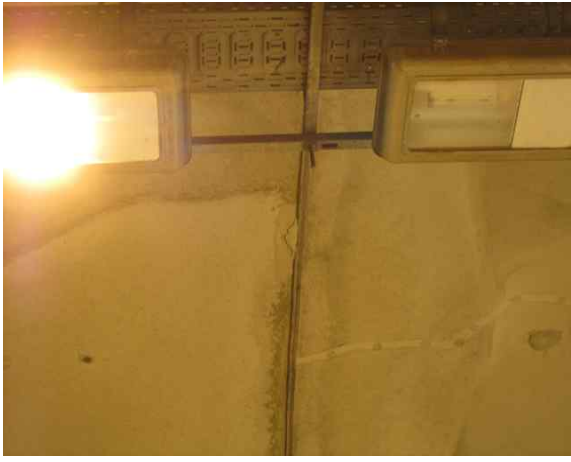
| 위 치 | J08 라이닝 콘크리트 | 위 치 | S12 라이닝 콘크리트 |
| 현 황 | 천단부 재들뜸(A=0.1m×0.3m) | 현 황 | 천단부 균열(Cw=0.3mm미만) |

| 구 분 | | 점검 결과 | 조치 필요사항 |
|---|---|---|---|
| | 라 이 닝 | · 균열(폭0.3mm미만) (L=85.50m, 19개소)<br>· 들뜸(A=0.31㎡, 9개소)<br>· 마감재 박락(A=1.08㎡, 17개소)<br>· 표면불량(A=15.00㎡, 1개소) | 표면처리<br>단면보수<br>단면보수<br>표면처리 |

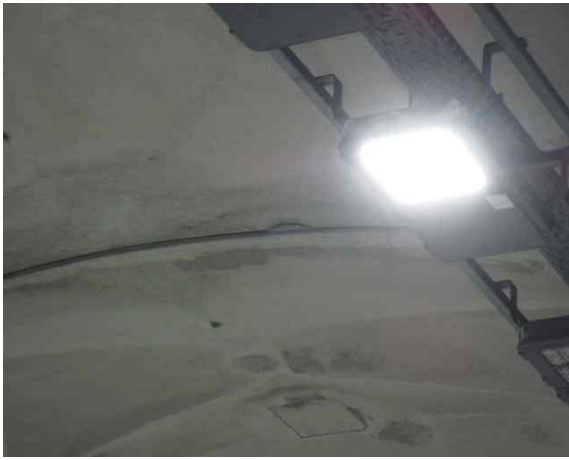
| 위 치 | J16 라이닝 콘크리트 | 위 치 | J20 라이닝 콘크리트 |
| 현 황 | 천단부 들뜸 ( $A=0.1\text{m} \times 0.3\text{m}$ ) | 현 황 | 천단부 들뜸 ( $A=0.1\text{m} \times 0.3\text{m}$ ) |

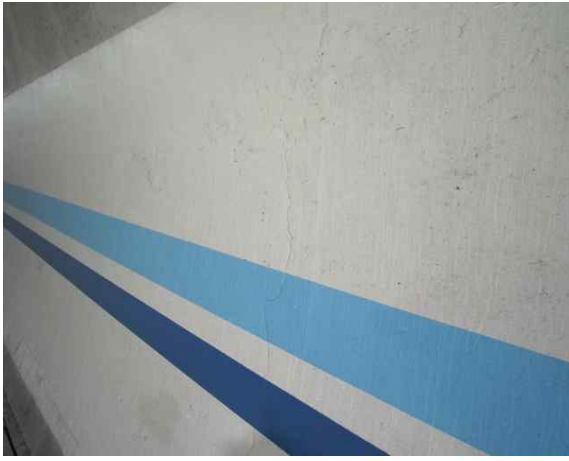
| 위 치 | S25 라이닝 콘크리트 | 위 치 | J36 라이닝 콘크리트 |
| 현 황 | 측벽부 균열 ( $C_w=0.3\text{mm}$ 미만) | 현 황 | 천단부 들뜸 ( $A=0.1\text{m} \times 0.3\text{m}$ ) |

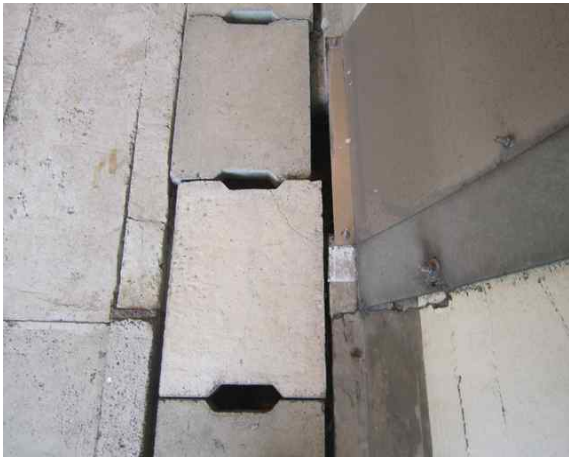
| 위 치 | S01 공동구 | 위 치 | S02 공동구 |
| 현 황 | 덮개 파손(1EA) | 현 황 | 균열( $C_w=0.3\text{mm}$ 미만) |

| 구 분 | | 점검 결과 | 조치 필요사항 |
|---|---|---|---|
| | 공 동 구 | · 공동구 균열(폭0.3mm미만) (L=38.00m, 76개소)<br>· 공동구 균열(폭0.3mm이상) (L=1.50m, 3개소)<br>· 공동구 파손(A=0.03㎡, 1개소)<br>· 공동구 이격(L=1.00m, 2개소)<br>· 공동구 덮개 파손, 박락 (6개소) | 표면처리<br>주입보수<br>단면보수<br>주의관찰<br>재설치 |

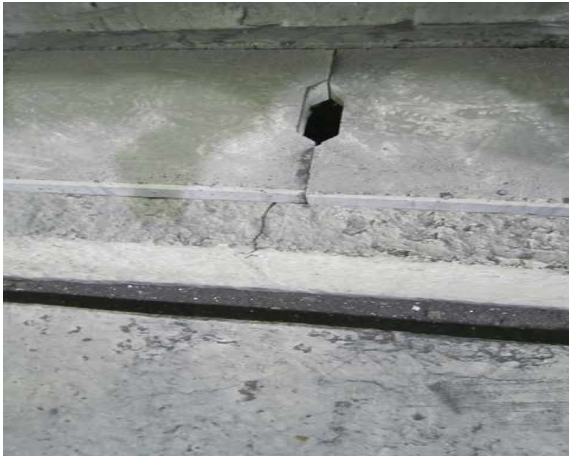
| 위 치 | S25 공동구 | 위 치 | S01 포장부 |
| 현 황 | 이격( $L=0.5\text{m}$ ) | 현 황 | 포장패임( $A=1.0\text{m} \times 9.0\text{m}$ ) |

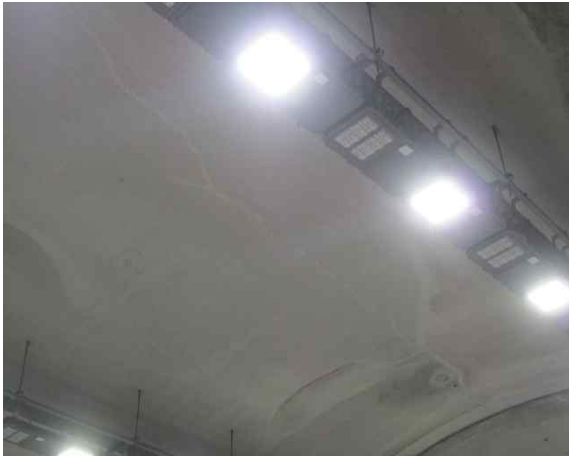
| 위 치 | S11 라이닝 콘크리트 | 위 치 | S45 라이닝 콘크리트 |
| 현 황 | 천단부 균열 (Cw=0.3mm미만) | 현 황 | 천단부 파손 (A=0.1m×0.1m) |

| 구 분 | | 점검 결과 | 조치 필요사항 |
|---|---|---|---|
| | 라 이 닝 | · 파손(A=0.03㎡, 3개소)<br>· 균열(폭0.3mm미만) (L=114.50m, 24개소)<br>· 마감재 파손(A=0.01㎡, 1개소)<br>· 망상균열(A=1350.00㎡, 75개소) | 단면보수<br>표면처리<br>단면보수<br>표면처리 |

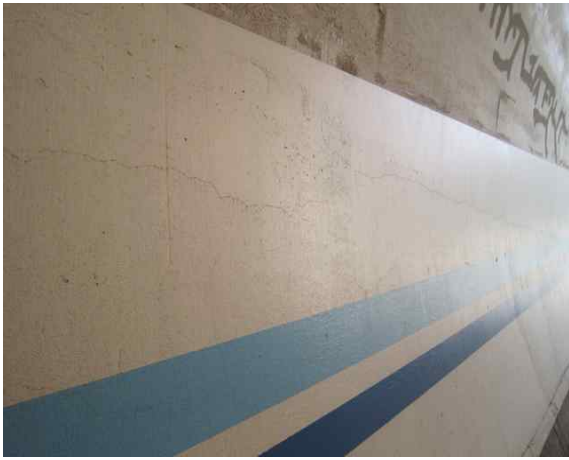
| 위 치 | S01 라이닝 콘크리트 | 위 치 | S22 라이닝 콘크리트 |
| 현 황 | 측벽부 망상균열(A=10.0m×2.0m) | 현 황 | 마감재 파손(A=0.1m×0.1m) |

| NO | 구 분 | 손상 현황 | 단 위 | 합 계 | 보수공법 | 비 고 |
|---|---|---|---|---|---|---|
| 5 | 라 이 닝 | 망상균열 | m <sup>2</sup><br>(개소) | 1350.00<br>(75) | 표면처리 | 하자 |

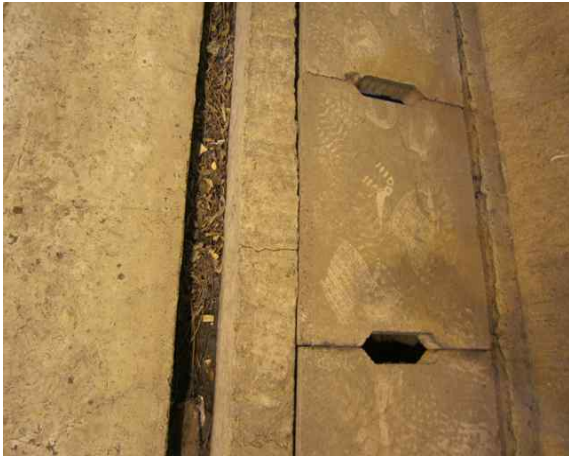
| 위 치 | S05 공동구 | 위 치 | S49 공동구 |
| 현 황 | 균열(Cw=0.3mm이상) | 현 황 | 덮개 파손(1EA) |

| NO | 구 분 | 손상 현황 | 단 위 | 합 계 | 보수공법 | 비 고 |
|---|---|---|---|---|---|---|
| 7 | 공동구 | 공동구 균열(폭0.3mm이상) | m<br>(개소) | 17.50<br>(35) | 주입보수 | |

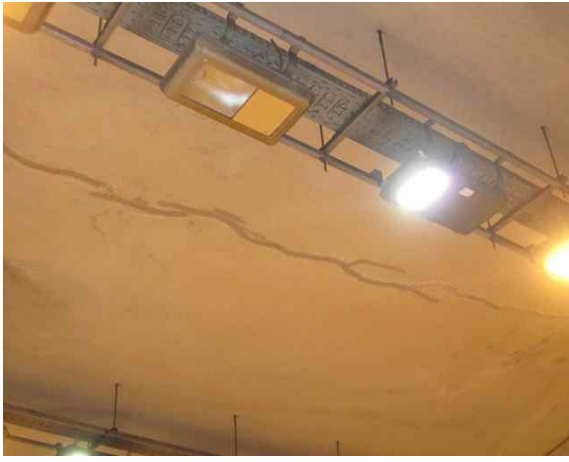
| 위 치 | S06 라이닝 콘크리트 | 위 치 | S14 라이닝 콘크리트 |
| 현 황 | 천단부 균열 (Cw=0.3mm미만) | 현 황 | 천단부 균열 (Cw=0.3mm미만) |

| NO | 구 분 | 손상 현황 | 단 위 | 합 계 | 보수공법 | 비 고 |
|---|---|---|---|---|---|---|
| 2 | 라 이 닝 | 균열(폭0.3mm미만) | m<br>(개소) | 136.50<br>(37) | 표면처리 | 하자 |

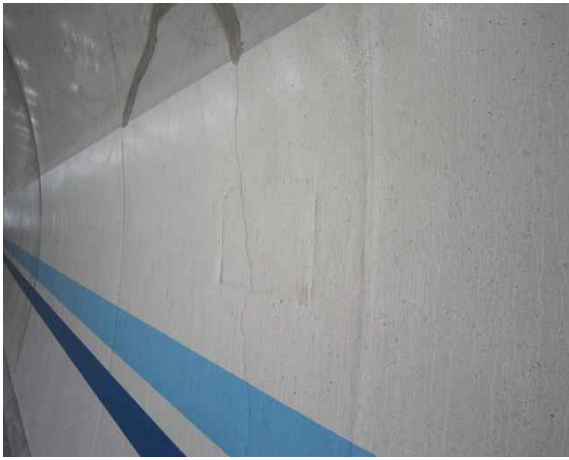
| 위 치 | S18 라이닝 콘크리트 | 위 치 | S45 라이닝 콘크리트 |
| 현 황 | 측벽부 균열( $C_w=0.3\text{mm}$ 미만) | 현 황 | 측벽부 누수흔적( $A=1.0\text{m} \times 0.3\text{m}$ ) |

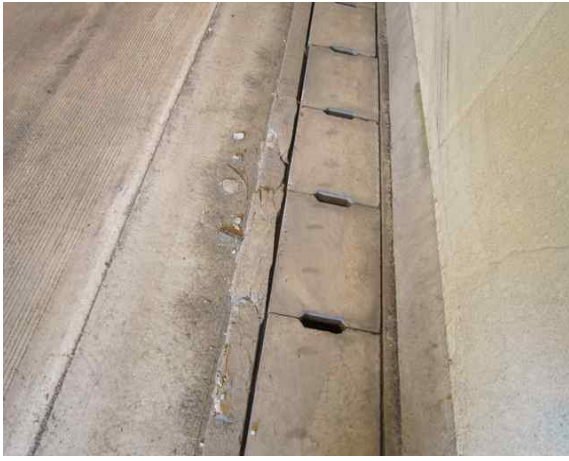
| 위 치 | S03 공동구 | 위 치 | S40 공동구 |
| 현 황 | 공동구 파손( $A=0.2\text{m} \times 1.0\text{m}$ ) | 현 황 | 덜개 파손 (7EA) |

| 구 분 | | 점검 결과 | 조치 필요사항 |
|---|---|---|---|
| | 공 동 구 | · 공동구 균열(폭0.3mm미만) (L=0.50m, 1개소)<br>· 공동구 이격 (L=0.50m, 1개소)<br>· 공동구 덮개 파손 (14개소)<br>· 공동구 파손 (A=0.29m <sup>2</sup> , 7개소) | 표면처리<br>주의관찰<br>재설치<br>단면보수 |

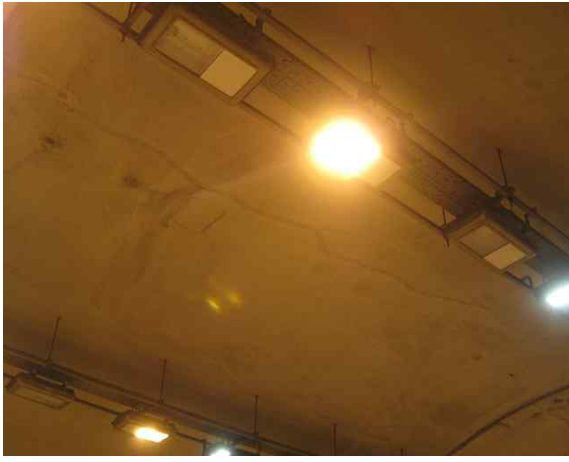
| 위 치 | S08 라이닝 콘크리트 | 위 치 | J14 라이닝 콘크리트 |

| 현 황 | 천단부 균열 (Cw=0.3mm미만) | 현 황 | 천단부 박락 (A=0.1m×1.0m) |

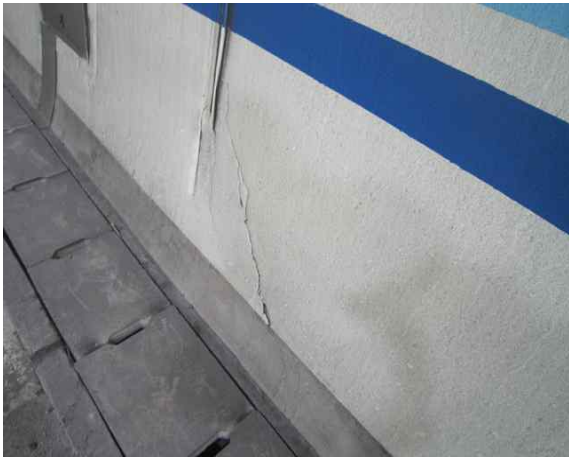
| 위 치 | S19 라이닝 콘크리트 | 위 치 | S26 라이닝 콘크리트 |

| 현 황 | 측벽부 균열 ( $C_w=0.3\text{mm}$ 미만) | 현 황 | 측벽부 균열 ( $C_w=0.3\text{mm}$ 미만) |

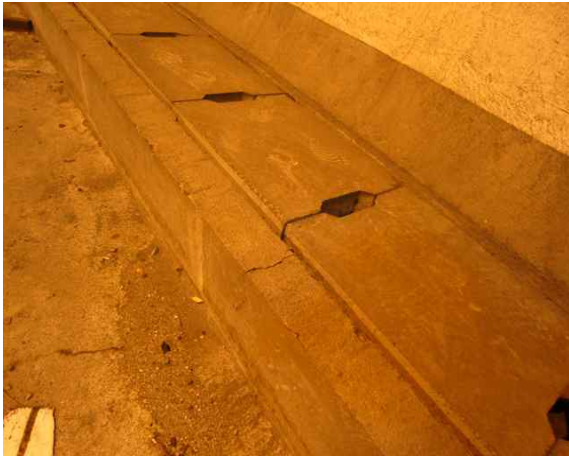
| 위 치 | S06 공동구 | 위 치 | S20 공동구 |

| 현 황 | 균열 ( $C_w=0.3\text{mm}$ 이상) | 현 황 | 파손 ( $A=0.3\text{m} \times 0.1\text{m}$ ) |

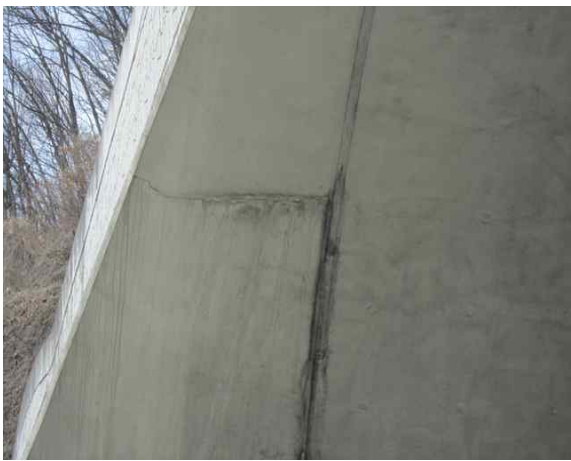
| 위 치 | S01 라이닝 콘크리트 | 위 치 | S08 라이닝 콘크리트 |

| 현 황 | 천단부 균열부백태 (A=0.30m²) | 현 황 | 천단부 들뜸 (A=0.1m×0.1m) |

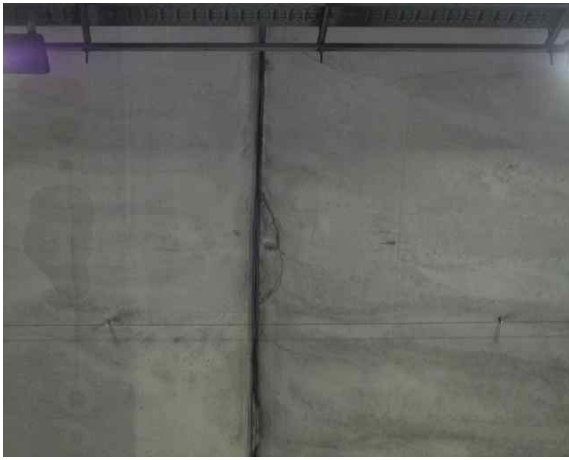
| 위 치 | J29 라이닝 콘크리트 | 위 치 | S96 라이닝 콘크리트 |

| 현 황 | 천단부 들뜸 ( $A=0.1\text{m} \times 0.3\text{m}$ ) | 현 황 | 천단부 균열 ( $C_w=0.3\text{mm}$ 이상) |

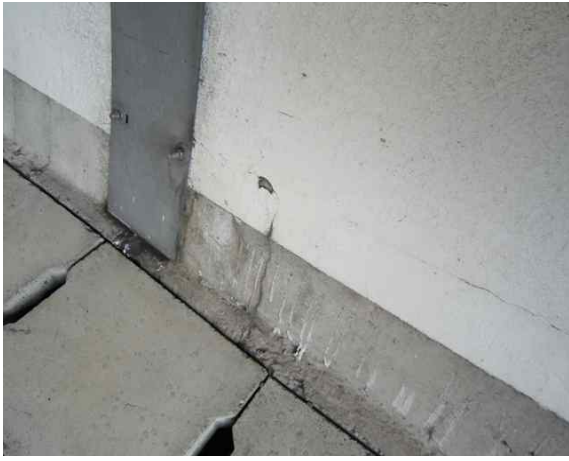
| 위 치 | S01 라이닝 콘크리트 | 위 치 | S23 라이닝 콘크리트 |

| 현 황 | 측벽부 균열 ( $C_w=0.3\text{mm}$ 이상) | 현 황 | 측벽부 균열 ( $C_w=0.3\text{mm}$ 이상) |

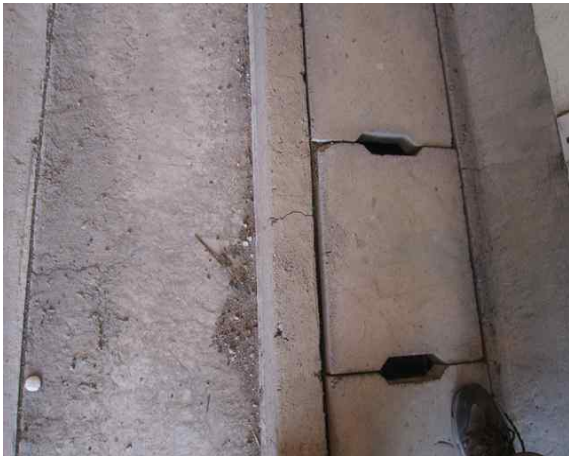
| 위 치 | S03 공동구 | 위 치 | S03 공동구 |

| 현 황 | 균열 ( $C_w=0.3\text{mm}$ 이상) | 현 황 | 덜개 파손(1EA) |

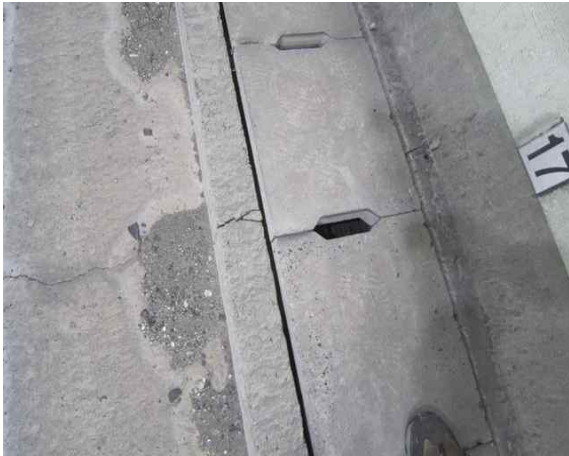
| 위 치 | S19 공동구 | 위 치 | S06 포장부 |

| 현 황 | 균열 ( $C_w=0.3\text{mm}$ 이상) | 현 황 | 포장마모 ( $A=1.0\text{m} \times 9.0\text{m}$ ) |

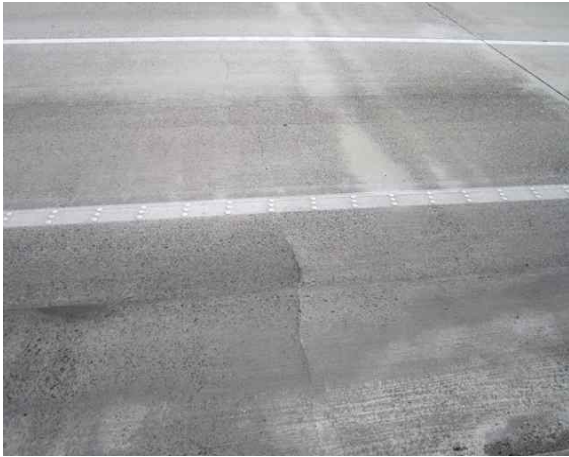
| 위 치 | S12 포장부 | 위 치 | S88 포장부 |

| 현 황 | 포장균열 ( $L=4.0\text{m}$ ) | 현 황 | 스폴링 ( $A=0.1\text{m} \times 0.2\text{m}$ ) |

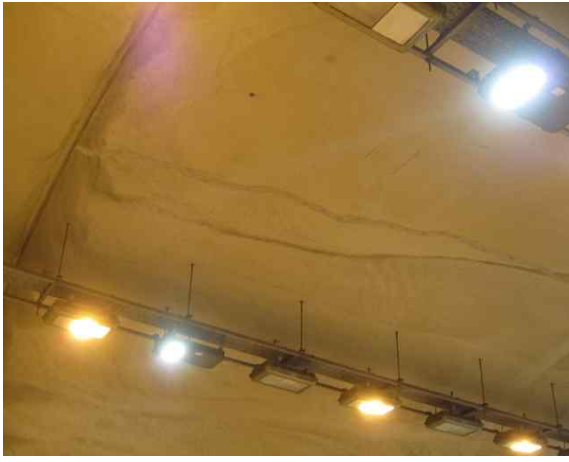
| 현 황 | 천단부 재균열 (Cw=0.3mm미만) | 현 황 | 천단부 균열 (Cw=0.3mm미만) |

| NO | 구 분 | 손상 현황 | 단 위 | 합 계 | 보수공법 | 비 고 |
|---|---|---|---|---|---|---|
| 1 | 라 이 닝 | 균열(폭0.3mm미만) | m<br>(개소) | 290.10<br>(148) | 표면처리 | 하자 |

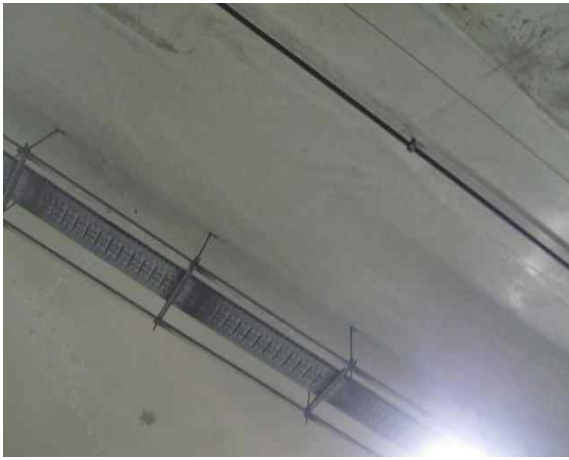
| 현 황 | 천단부 균열( $C_w=0.3\text{mm}$ 이상) | 현 황 | 천단부 균열부백태( $A=0.2\text{m}\times0.5\text{m}$ ) |

| NO | 구 분 | 손상 현황 | 단 위 | 합 계 | 보수공법 | 비 고 |
|---|---|---|---|---|---|---|
| 2 | 라 이 닝 | 균열(폭0.3mm이상) | m<br>(개소) | 164.20<br>(209) | 주입보수 | 하자 |

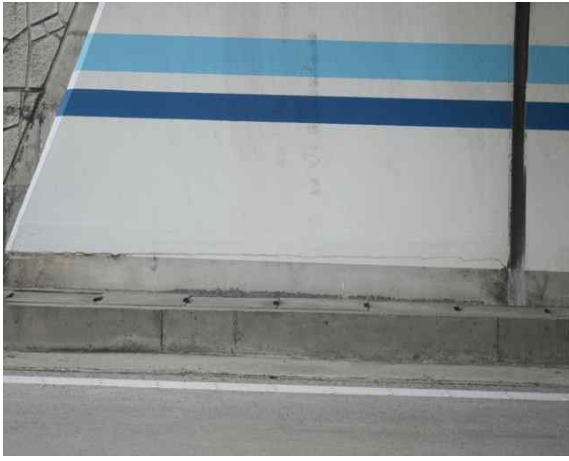
| 현 황 | 측벽부 균열( $C_w=0.3\text{mm}$ 이상) | 현 황 | 측벽부 균열( $C_w=0.3\text{mm}$ 이상) |

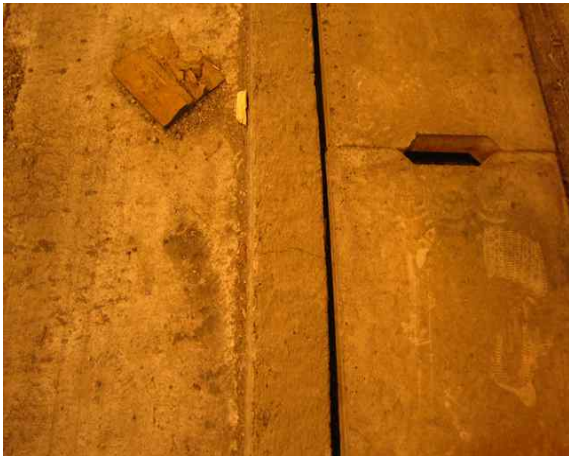
| 현 황 | 균열 ( $C_w=0.3\text{mm}$ 미만) | 현 황 | 뒹개 파손(1EA) |

| NO | 구 분 | 손상 현황 | 단 위 | 합 계 | 보수공법 | 비 고 |
|---|---|---|---|---|---|---|
| 9 | 공 동 구 | 공동구 균열(폭0.3mm미만) | m<br>(개소) | 15.00<br>(30) | 표면처리 | |

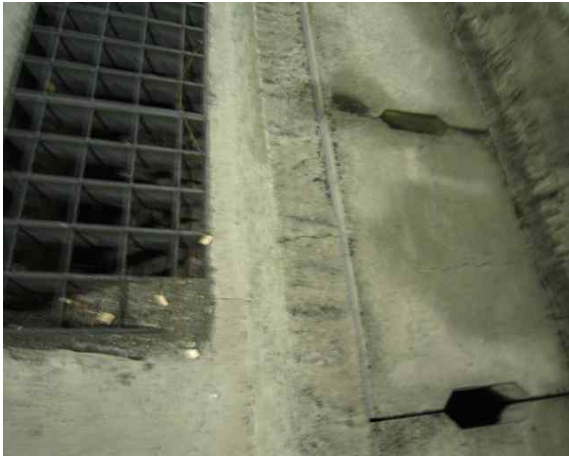
| 현 황 | 균열 ( $C_w=0.3\text{mm}$ 이상) | 현 황 | 망상균열 ( $A=3.0\text{m} \times 5.0\text{m}$ ) |

| NO | 구 분 | 손상 현황 | 단 위 | 합 계 | 보수공법 | 비 고 |
|---|---|---|---|---|---|---|
| 10 | 공 동 구 | 공동구 균열(폭0.3mm이상) | m<br>(개소) | 7.00<br>(14) | 주입보수 | |

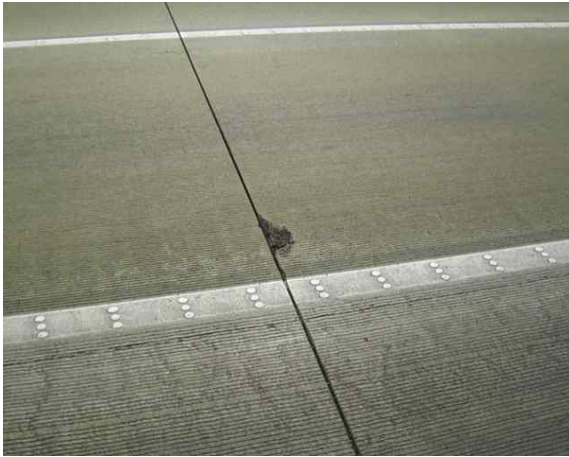
| 현 황 | 포장파임 ( $A=0.2\text{m} \times 0.4\text{m}$ ) | 현 황 | 균열 ( $L=6.0\text{m}$ ) |
