시설물  
정기안전점검  
영천고속도로  
상주영천고속도로용역

# 상 주 영 천 고 속 도 로 시 설 물 안 전 · 하 자 점 검 및 성 능 평 가 검 용 역 보 고 서

## < 교 량 편 >

## 낙동JCT교(1공구) 정기안전점검 결과표

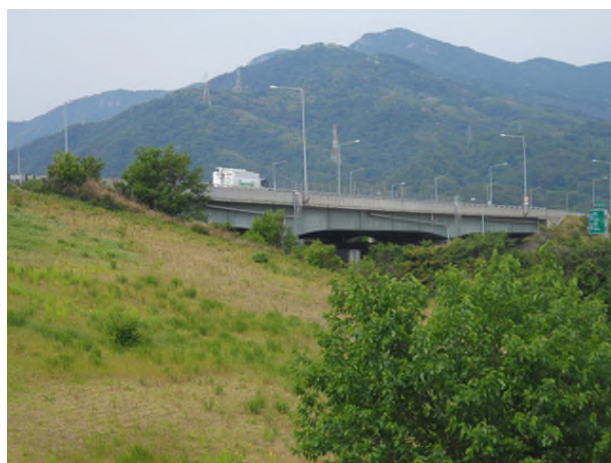
1공구 낙동JCT교(1공구)

| 구분 | 공구 | 교 량 명 | 교 량 현 황 | | | | | 점 검 내 용 | | | | | | | | | | | | 주요 조치 필요사항 | 비고 |
|---|---|---|---|---|---|---|---|---|---|---|---|---|---|---|---|---|---|---|---|---|---|
| 1 | 1 | 낙동JCT교<br>(1공구) | 2017 | 120 | 31.5 | ST<br>BOX | 1종 | 접속부 파손 | 양호 | 백태 | 후타재 균열<br>망상균열<br>박락<br>접속부 이격<br>이물질퇴적 | 무수축물탈<br>균열 | 양호 | 거더외부<br>도장손상 | 양호 | 균열<br>(Cw<0.3mm)<br>채수, 파손 | 균열<br>(Cw<0.3mm)<br>박리 | - | - | ■ 교면포장 접속부파손 → 단면보수<br>■ 후타재 균열, 망상균열, 박락 → 표면처리,단면보수<br>■ 무수축물탈 균열 → 표면처리<br>■ 교대 파손 → 단면보수<br>■ 교각 박리 → 단면보수 | |

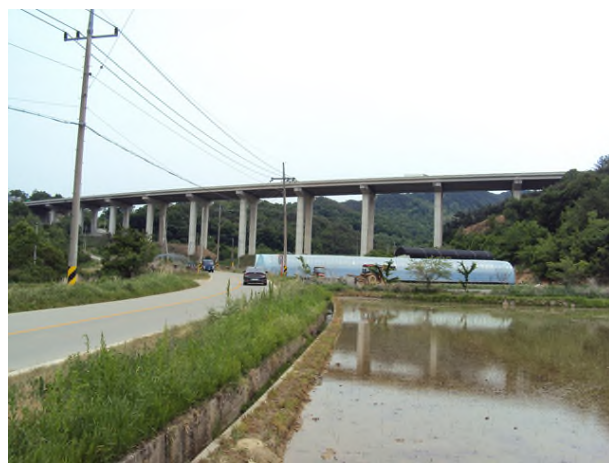
1공구 상촌교(1공구)

| 구분 | 공구 | 교 량 명 | 교 량 현 황 | | | | | 점 검 내 용 | | | | | | | | | | | | 주요 조치 필요사항 | 비고 |
|---|---|---|---|---|---|---|---|---|---|---|---|---|---|---|---|---|---|---|---|---|---|
| 2 | | 상촌교<br>(1공구) | 2017 | 440 | 31.5 | DR<br>GIRDER | 2종 | 양호 | 양호 | 균열<br>균열부백태<br>백태 | 후타재 균열<br>파손<br>단차<br>이물질 퇴적 | 무수축물탈 균열<br>박리, 들뜸<br>반침콘크리트<br>박리, 재료분리,<br>들뜸 | 양호 | 백태 | 재료분리<br>백태 | 균열<br>(Cw<0.3mm)<br>누수혼적<br>백태 | 균열<br>(Cw<0.3mm)<br>균열부백태<br>박리<br>표면오염 | - | - | ■ 방호벽 균열, 균열부백태, 백태 → 표면처리<br>■ 신축이음 후타재 균열 → 표면처리<br>■ 교량받침 박리, 재료분리 → 단면보수<br>■ 교각 박리 → 단면보수<br>■ 교대 균열 → 표면처리 | |

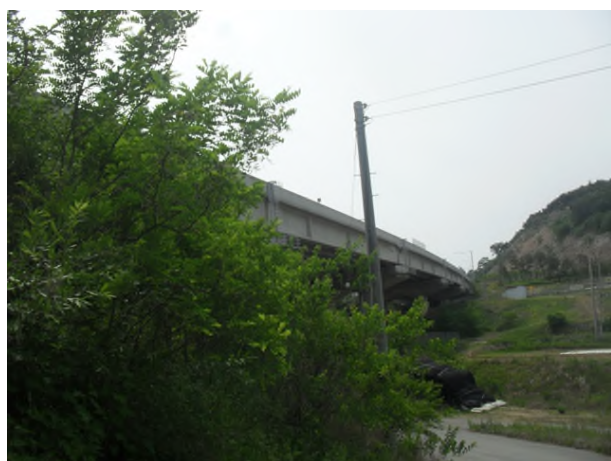
1공구 양지교(1공구)

| 구분 | 공구 | 교 량 명 | 교 량 현 황 | | | | | 점 검 내 용 | | | | | | | | | | | | 주요 조치 필요사항 | 비고 |
|---|---|---|---|---|---|---|---|---|---|---|---|---|---|---|---|---|---|---|---|---|---|
| 3 | | 양지교<br>(1공구) | 2017 | 225 | 24.6 | IPC<br>GIRDER | 2종 | 접속부 파손 | 배수구 그레이팅<br>변형<br>파손 | 균열<br>균열부 백태<br>백태<br>파손 및<br>철근노출<br>교명판 파손 | 후타재 균열<br>망상균열<br>파손, 박리,<br>재료분리<br>철근노출<br>들뜸 | 무수축물탈 균열<br>반침콘크리트 균열<br>재료분리<br>플레이트 들뜸<br>철근노출<br>플레이트부식 | 균열<br>(Cw<0.3mm)<br>철근노출<br>박리, 박락, 들뜸<br>재료분리<br>파손 및 철근노출 | 양호 | 양호 | 균열<br>(Cw<0.3mm)<br>누수혼적<br>백태<br>패콘크리트퇴적 | 균열<br>(Cw<0.3mm)<br>누수혼적 | - | - | ■ 방호벽 파손 → 단면보수<br>■ 신축이음 후타재 파손 → 단면보수<br>■ 교량받침 무수축물탈 박락 → 단면보수<br>■ 바닥판하면 철근노출 → 단면보수(방청)<br>■ 교각 균열 → 표면처리 | |

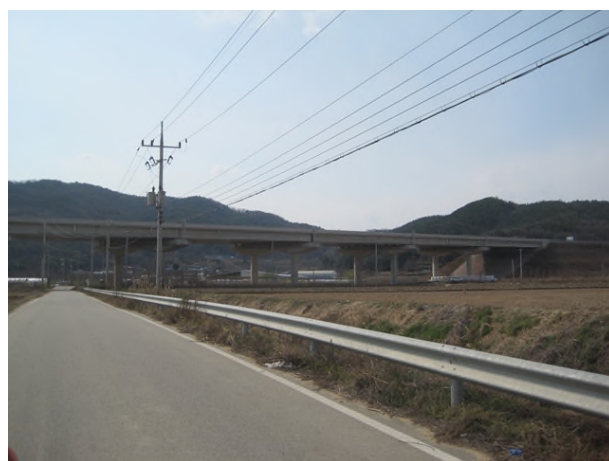
1공구 장곡교(1공구)

| 구분 | 공구 | 교 량 명 | 교 량 현 황 | | | | | 점 검 내 용 | | | | | | | | | | | | 주요 조치 필요사항 | 비고 |
|---|---|---|---|---|---|---|---|---|---|---|---|---|---|---|---|---|---|---|---|---|---|
| 4 | | 장곡교<br>(1공구) | 2017 | 270 | 24.5 | IPC<br>GIRDER | 2종 | 접속부 박리<br>파손 | 배수관 탈락<br>그레이팅 파손 | 균열<br>(Cw>0.3mm)<br>균열부 백태<br>파손 | 후타재 균열<br>차수관 볼트탈락<br>접속부 이격<br>파손 | 무수축물탈<br>균열, 파손<br>반침콘크리트<br>균열<br>들뜸<br>플레이트 녹발생 | 균열<br>(Cw<0.3mm)<br>백태, 들뜸<br>재료분리<br>파손<br>철근노출 | 양호 | 양호 | 균열<br>(Cw<0.3mm)<br>누수혼적<br>백태, 파손 | 균열<br>(Cw<0.3mm)<br>누수혼적 | - | - | ■ 교면포장 파손 → 단면보수<br>■ 방호벽 균열부 백태, 균열 → 표면처리<br>■ 신축이음 후타재 파손 → 단면보수<br>■ 교량받침 무수축물탈 파손 → 단면보수<br>■ 바닥판 철근노출 → 단면보수(방청) | |

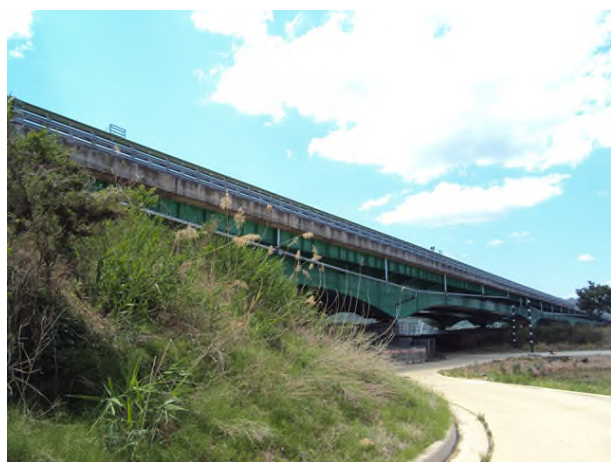
1공구 낙동강대교(1공구)

| 구분 | 공구 | 교 량 명 | 교 량 현 황 | | | | | 점 검 내 용 | | | | | | | | | | | | 주요 조치 필요사항 | 비고 |
|---|---|---|---|---|---|---|---|---|---|---|---|---|---|---|---|---|---|---|---|---|---|
| 5 | | 낙동강대교<br>(1공구) | 2017 | 770 | 24.3 | DR<br>GIRDER | 1종 | 접속부 파손 | 배수관 탈락<br>연결고리 탈락<br>배수구막힘<br>그레이팅파손 | 균열<br>(Cw≥0.3mm)<br>파손<br>들뜸<br>난간파손 | 후타재 균열,<br>재료분리, 이격<br>망상균열<br>차수관 볼트<br>채결불량 | 무수축물탈 균열,<br>박락<br>반침콘크리트<br>재료분리<br>플레이트부식 | 균열<br>(Cw≥0.3mm)<br>백태 | 양호 | 양호 | 균열<br>(Cw<0.3mm)<br>누수혼적 | 균열<br>(Cw<0.3mm) | - | - | ■ 교량받침 반침콘크리트 재료분리 → 단면보수<br>■ 배수관 및 연결고리 탈락 → 채설치<br>■ 교면포장 박락 → 단면보수<br>■ 바닥판 균열 → 주입보수<br>■ 교대/교각 균열 → 표면처리 | |

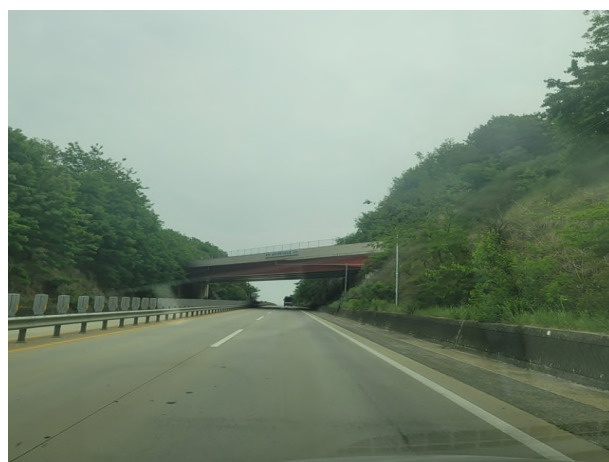
2공구 신개교(2공구)

| 구분 | 공구 | 교 량 명 | 교 량 현 황 | | | | | 점 검 내 용 | | | | | | | | | | | | 주요 조치 필요사항 | 비고 |
|---|---|---|---|---|---|---|---|---|---|---|---|---|---|---|---|---|---|---|---|---|---|
| 6 | 2 | 신개교<br>(2공구) | 2017 | 55 | 24.3 | Sb Arch<br>합성<br>GIRDER교 | 2종 | 접속도로 박리<br>박락 | 배수구<br>그레이팅 이탈<br>배수구 막힘 | 균열부백태<br>백태<br>접속부 단차 | 후타재 균열,<br>박리, 박락<br>단차<br>이물질퇴적<br>차수관 볼트탈락 | 반침콘크리트<br>파손 | 양호 | 양호 | 양호 | 균열<br>(Cw<0.3mm)<br>누수혼적<br>실란트파손<br>날개벽 밀립 | - | - | - | ■ 교면포장 박리 → 단면보수<br>■ 반침콘크리트 파손 → 단면보수<br>■ 신축이음 후타재 파손 → 단면보수<br>■ 방호벽 백태 → 표면처리<br>■ 교대 균열 → 표면처리 | |

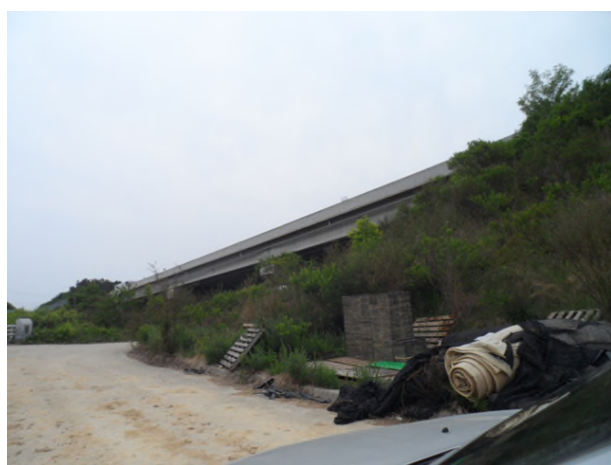
2공구 월가교 (2공구)

| 구분 | 공구 | 교 량 명 | 교 량 현 황 | | | | | 점 검 내 용 | | | | | | | | | | | | 주요 조치 필요사항 | 비고 |
|---|---|---|---|---|---|---|---|---|---|---|---|---|---|---|---|---|---|---|---|---|---|
| 7 | | 월가교<br>(2공구) | 2017 | 105 | 24.3 | PSC<br>Beam교 | 2종 | 접속도로 파손 | 양호 | 균열, 백태, 이격 | 후타재 균열<br>망상균열<br>박리<br>표면열화<br>접속부 이격 | 플레이트 부식<br>반침콘크리트<br>균열 | 백태 | 백태<br>파손 | 양호 | 균열<br>(Cw<0.3mm)<br>실란트파손 | 균열<br>(Cw<0.3mm)<br>망상균열 | - | - | ■ 방호벽 균열부 백태 → 표면처리<br>■ 신축이음 후타재 파손 → 단면보수<br>■ 거더 파손 → 단면보수<br>■ 가로보 백태 → 표면처리<br>■ 교대/교각 균열 → 표면처리 | |

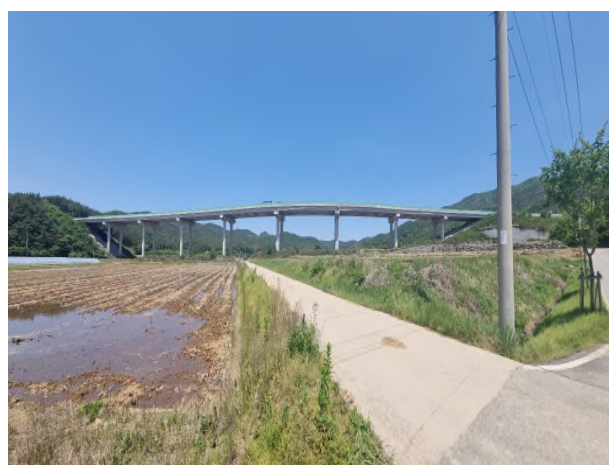
3공구 도개교 (3공구)

| 구분 | 공구 | 교 량 명 | 교 량 현 황 | | | | | 점 검 내 용 | | | | | | | | | | | | 주요 조치 필요사항 | 비고 |
|---|---|---|---|---|---|---|---|---|---|---|---|---|---|---|---|---|---|---|---|---|---|
| 8 | 3 | 도개교<br>(3공구) | 2017 | 400 | 24.6 | PnP<br>GIRDER | 2종 | 망상균열 | 배수관 막힘 | 균열<br>백태 | 후타재 균열,<br>망상균열, 파손<br>이물질 퇴적<br>차수관 볼트탈락 | 플레이트 들뜸,<br>부식 | 파손 | 박리, 박락<br>망상균열 | 양호 | 균열<br>(Cw≥0.3mm)<br>백태<br>법면 밀립 | 균열<br>(Cw<0.3mm)<br>망상균열<br>재료분리<br>박리<br>파손 | - | - | ■ 교면포장 망상균열 → 표면처리<br>■ 신축이음 후타재 파손 → 단면보수<br>■ 바닥판 파손 → 단면보수<br>■ 거더 박락/철근노출 → 단면보수(방청)<br>■ 교대/교각 균열 → 주입보수/표면처리 | |

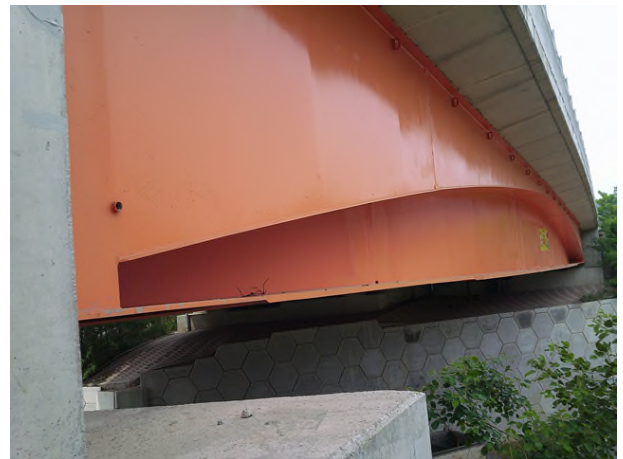
7공구 화남1교 (7공구)

| 구분 | 공구 | 교 량 명 | 교 량 현 황 | | | | | 점 검 내 용 | | | | | | | | | | | | 주요 조치 필요사항 | 비고 |
|---|---|---|---|---|---|---|---|---|---|---|---|---|---|---|---|---|---|---|---|---|---|
| 22 | 7 | 화남1교<br>(7공구) | 2017 | 50 | 24.5 | SB ARCH | 2중 | 양호 | 양호 | 균열, 파손 | 후타재 균열<br>본체 이물질퇴적 | 무수축물탈 균열 | 균열<br>(Cw<0.3mm) | 양호 | 양호 | 백태, 체수 | - | - | - | ■ 방호벽 균열, 파손 → 주입보수/단면보수<br>■ 신축이음 후타재 균열 → 표면처리<br>■ 교량받침 무수축물탈 균열 → 표면처리<br>■ 바닥판 균열 → 표면처리<br>■ 교대 백태 → 표면처리 | |

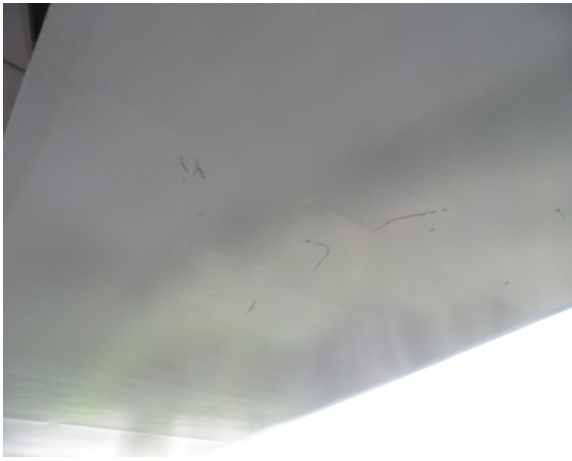
| 위 치 | 거터외부 S3 G4 | 위 치 | 교대 A2 |
| 현 황 | 도장긁힘 ( $A=0.1\text{m} \times 1.0\text{m}$ ) | 현 황 | 수직균열 ( $C_w \geq 0.3\text{mm}$ ) |

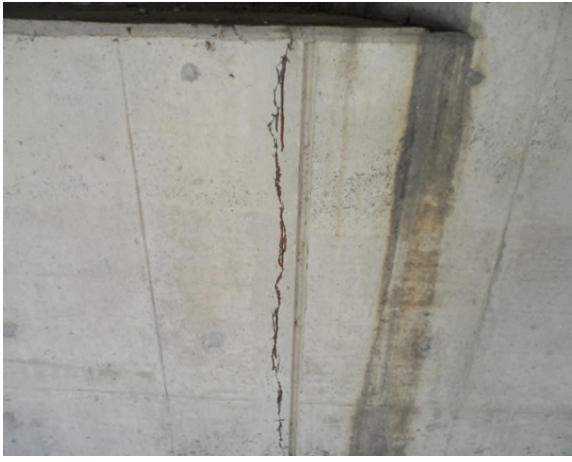
| 위 치 | 교대 A2 | 위 치 | 교대 A2 |
| 현 황 | 수직균열 ( $C_w < 0.3\text{mm}$ ) | 현 황 | 파손 ( $A=0.1\text{m} \times 0.1\text{m}$ ) |

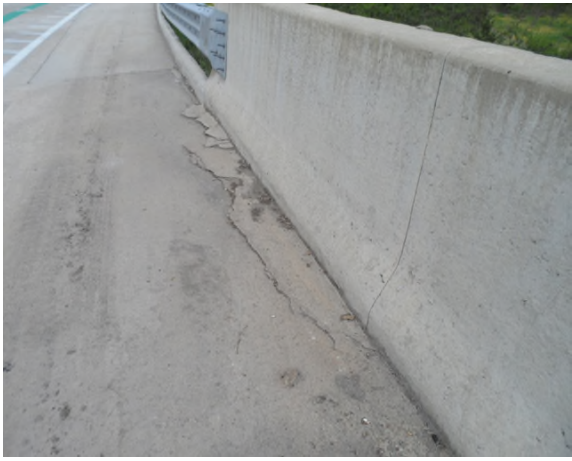
| 위 치 | 교면포장 상주방향 S1 | 위 치 | 교면포장 상주방향 S2 |
| 현 황 | 접속부 파손 (A=0.4m×3.0m) | 현 황 | 망상균열 (A=30.0m×3.0m) 기보수 |

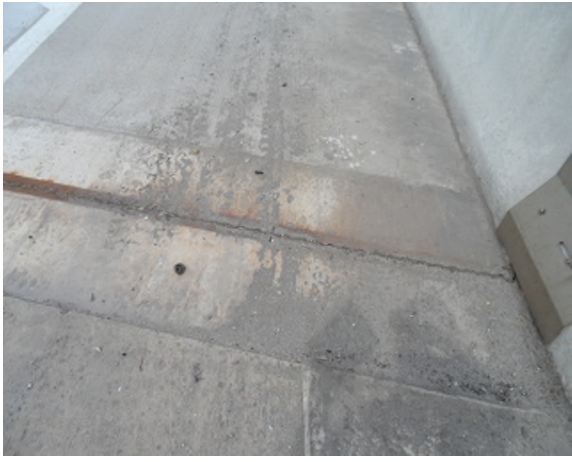
| 위 치 | 신축이음 상주방향 A2 | 위 치 | 신축이음 상주방향 A1 |
| 현 황 | 본체 부식 (L=3.0m) | 현 황 | 후타재 박락 (A=0.1m×0.5m) |

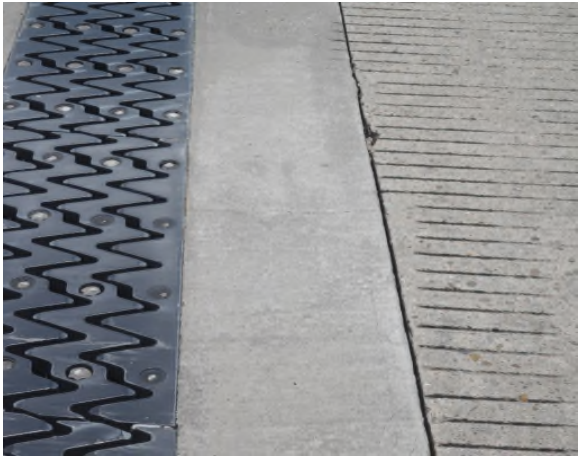
| 위 치 | 신축이음 상주방향 A1 | 위 치 | 신축이음 영천방향 A2 |
| 현 황 | 후타재 균열 ( $C_w<0.3\text{mm}$ ) | 현 황 | 후타재 균열 ( $C_w<0.3\text{mm}$ ) |

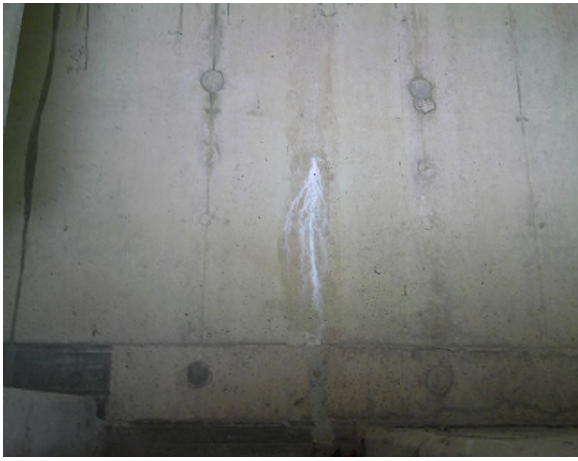
| 위 치 | 교대 상주방향 A1 | 위 치 | 교대 영천방향 A1 |
| 현 황 | 흉벽 백태 (A=0.3m×0.5m) | 현 황 | 흉벽 백태 (A=0.2m×2.0m) |

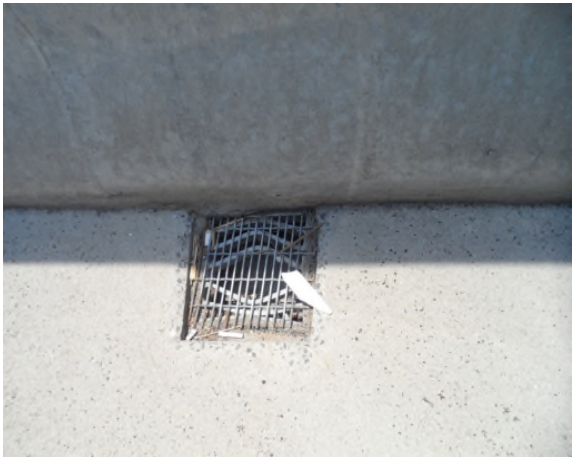
| 위 치 | 배수시설 영천방향 S1 | 위 치 | 방호벽 영천방향 S1 |

| 현 황 | 배수구 그레이팅 변형 1EA | 현 황 | 파손 및 철근노출(A=1.0m×1.0m) |

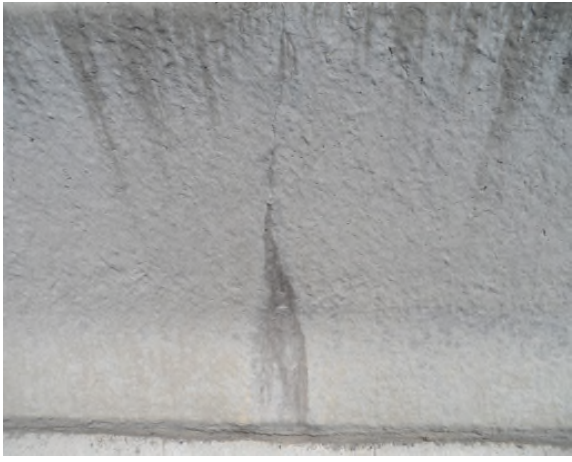
| 위 치 | 방호벽 상주방향 S2 | 위 치 | 방호벽 상주방향 S1 |

| 현 황 | 균열부백태(A=0.1m×1.5m) | 현 황 | 파손(A=1.0m×1.0m) |

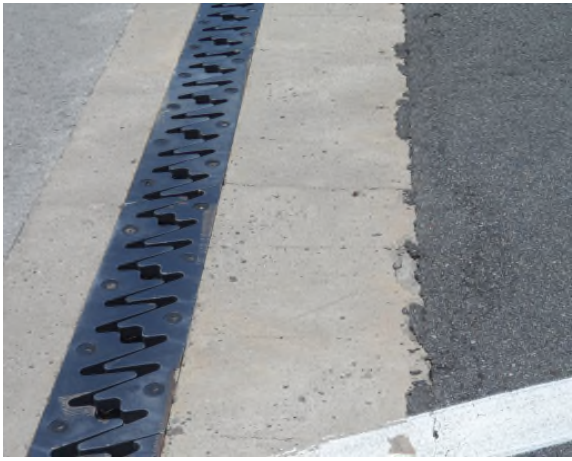
| 위 치 | 신축이음 상주방향 P3 | 위 치 | 신축이음 영천방향 A1 |

| 현 황 | 후타재 균열 ( $C_w \geq 0.3\text{mm}$ ) | 현 황 | 후타재 파손 ( $A=0.5\text{m} \times 1.0\text{m}$ ) |

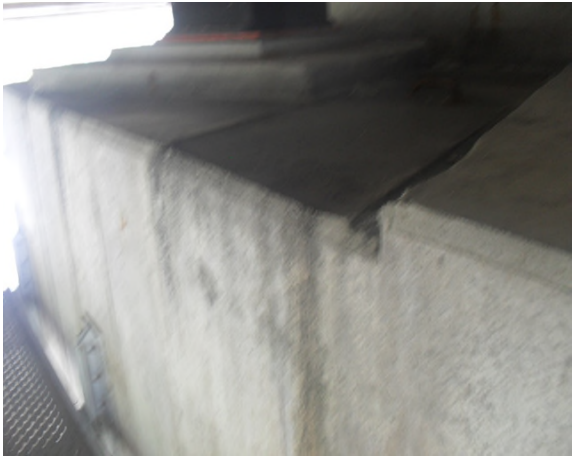
| 위 치 | 교대 상주방향 A1 | 위 치 | 교대 상주방향 A1 |

| 현 황 | 누수흔적 | 현 황 | 백태 ( $A=0.1\text{m} \times 0.5\text{m}$ ) |

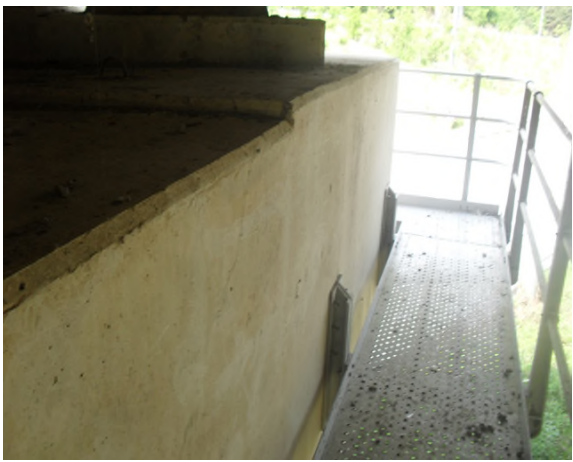
| 위 치 | 교각 상주방향 P1 | 위 치 | 교각 상주방향 P3 |

| 현 황 | 균열 ( $Cw < 0.3mm$ ) | 현 황 | 폐콘크리트 퇴적 |

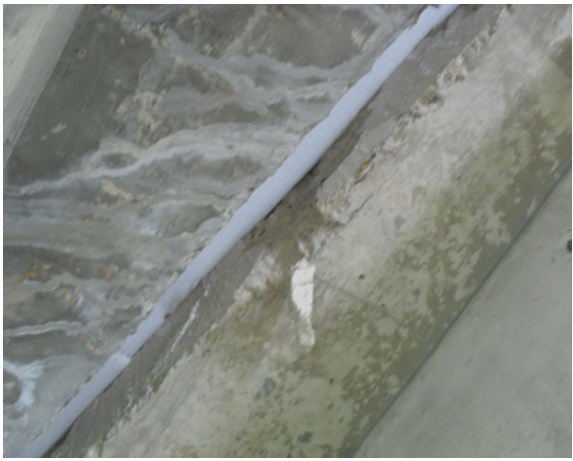
| 위 치 | 바닥판하면 상주방향 S3 | 위 치 | 바닥판하면 영천방향 S3 |

| 현 황 | 박락 ( $A=0.2m \times 0.4m$ ) | 현 황 | 철근노출 ( $A=0.1m \times 0.1m$ ) |

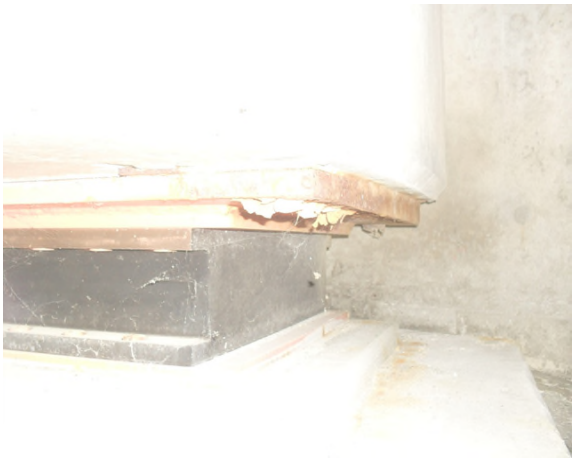
| 위 치 | 교량받침 상주방향 A2 SH5 | 위 치 | 교량받침 영천방향 P3 SH4 |

| 현 황 | Plate부식 | 현 황 | 받침콘크리트철근노출 ( $A=0.1m \times 0.1m$ ) |

| 구분 | 손상 내용 | 단위 | 물량 | 개소 | 보수공법 | 비고 |
|---|---|---|---|---|---|---|
| | 플레이트 부식 | EA | 13.0 | 13 | 재도장 | — |

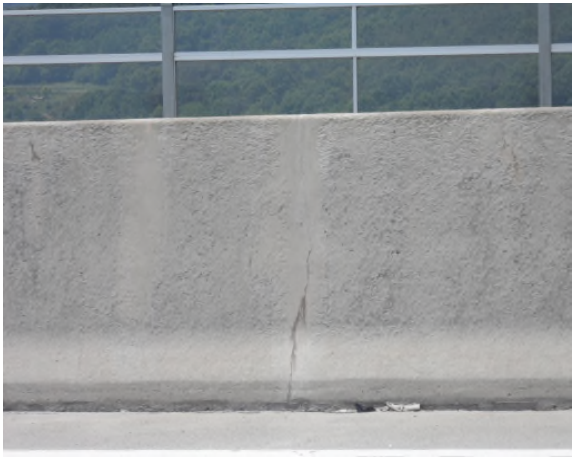
| 위 치 | 방호벽 상주방향 S6 | 위 치 | 방호벽 영천방향 S1 |

| 현 황 | 중앙분리대 재균열 ( $C_w < 0.3\text{mm}$ ) | 현 황 | 균열부백태 ( $A=0.1\text{m} \times 1.0\text{m}$ ) |

| 구분 | 손상 내용 | 단위 | 물량 | 개소 | 보수공법 | 비고 |
|---|---|---|---|---|---|---|
| 방호벽 및 증분대 | 재균열 0.3mm미만 | m | 38.0 | 38 | 표면처리 | — |

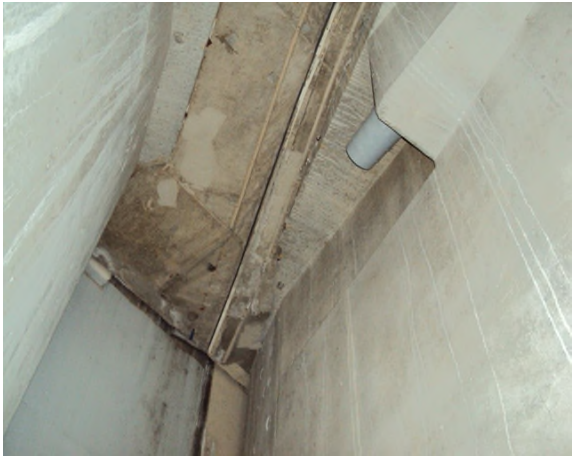
| 위 치 | 바닥판하면 상주방향 S1 | 위 치 | 바닥판하면 영천방향 S1 |

| 현 황 | 캔틸레버 재료분리 ( $A=0.3\text{m} \times 1.0\text{m}$ ) | 현 황 | 파손 ( $A=0.3\text{m} \times 0.3\text{m}$ ) |

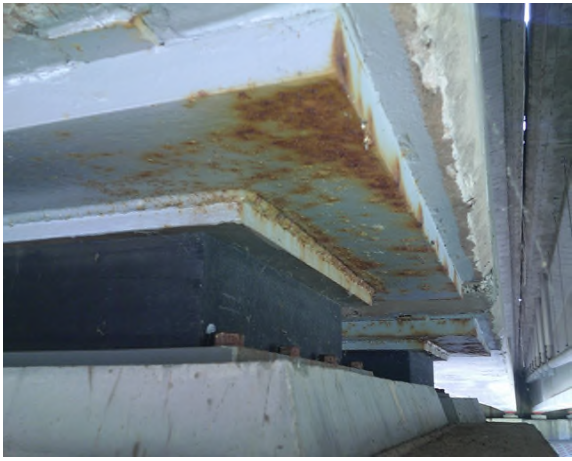
| 위 치 | 교량받침 상주방향 P5 SH10 | 위 치 | 교량받침 영천방향 P4 SH5 |

| 현 황 | Plate부식 2EA | 현 황 | 플레이트 도장박락(A=0.1m×0.2m) |

| 구분 | 손상 내용 | 단위 | 물량 | 개소 | 보수공법 | 비고 |
|---|---|---|---|---|---|---|
| | 플레이트 부식 | EA | 8 | 8 | 채도장 | — |

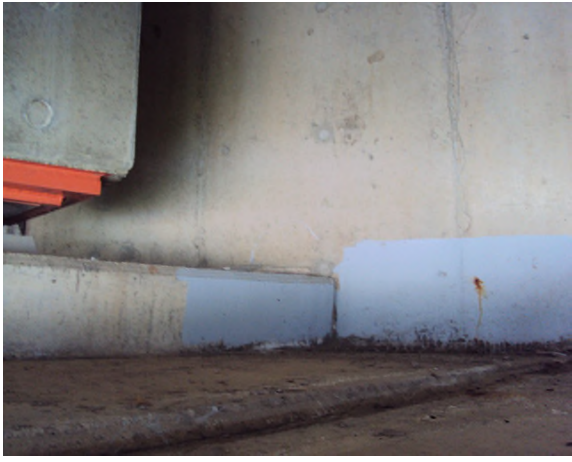
| 위 치 | 교대 상주방향 A1 | 위 치 | 교대 영천방향 A1 |

| 현 황 | 흉벽 백태(A=0.1m×0.2m) | 현 황 | 균열(Cw<0.3mm) |

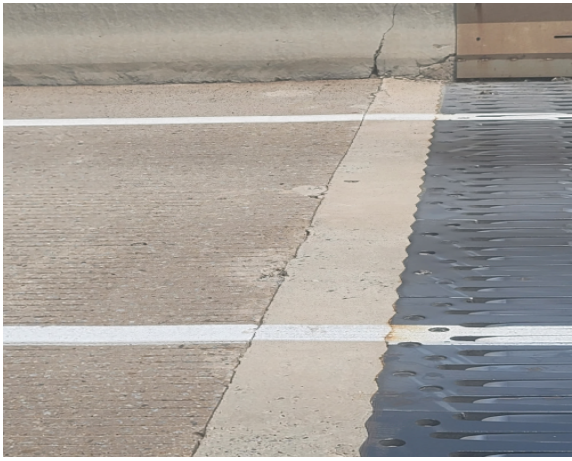
| 위 치 | 교면포장 영천방향 A1측(접속도로) | 위 치 | 배수시설 영천방향 S4 |

| 현 황 | 후타재 접속부 파손(A=0.1m×0.2m) | 현 황 | 배수관 탈락 |

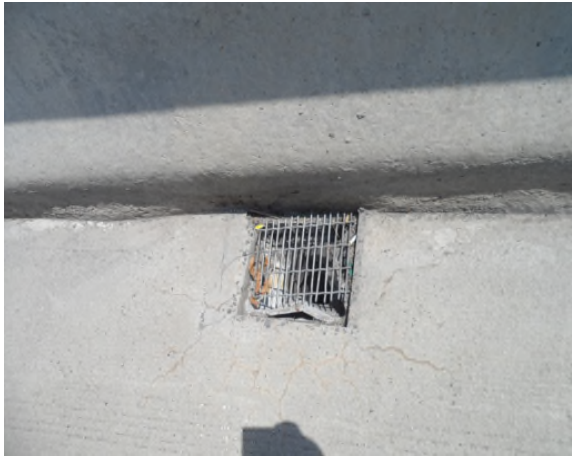
| 위 치 | 배수시설 상주방향 S1 | 위 치 | 배수시설 영천방향 S8 |

| 현 황 | 배수구 그레이팅 파손 | 현 황 | 배수관 탈락 |

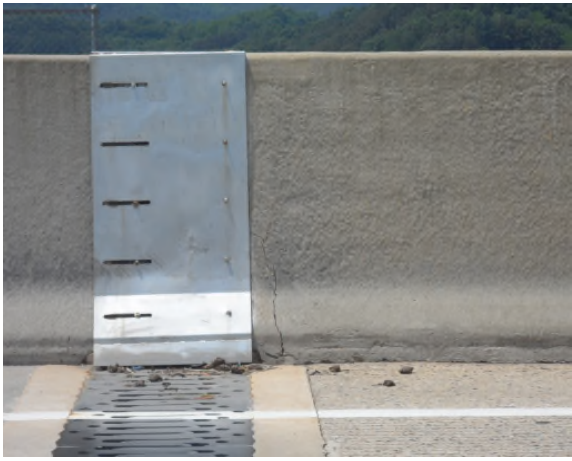
| 위 치 | 방호벽 영천방향 A1측 접속도로 | 위 치 | 교량받침 P3 SH3 |

| 현 황 | 중앙분리대 균열 | 현 황 | 무수축물탈 균열( $C_w < 0.3\text{mm}$ )기보수 |

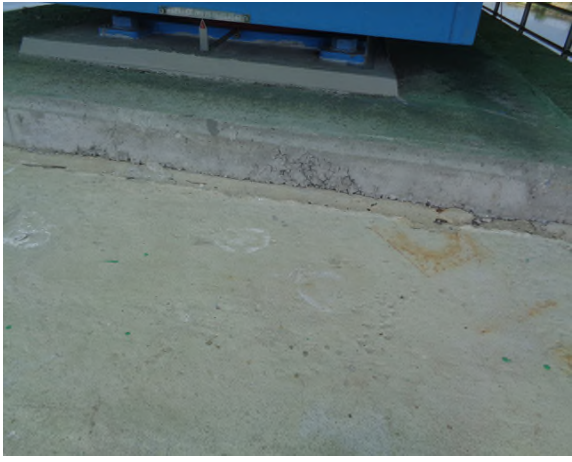
| 위 치 | 교량받침 P7 SH3 | 위 치 | 교량받침 P5 SH2 |

| 현 황 | 받침콘크리트재료분리( $A=0.3\text{m} \times 0.1\text{m}$ ) | 현 황 | 이동량 눈금자 탈락 |

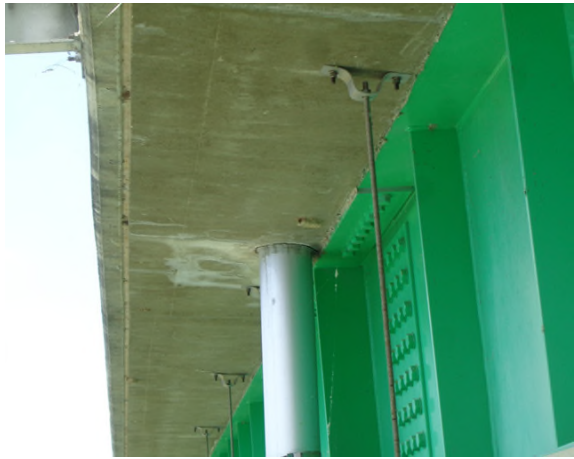
| 위 치 | 바닥판하면 S5 | 위 치 | 바닥판하면 S3 |

| 현 황 | 균열부백태 ( $C_w < 0.3\text{mm}$ ) | 현 황 | 균열부백태 ( $C_w < 0.3\text{mm}$ ) |

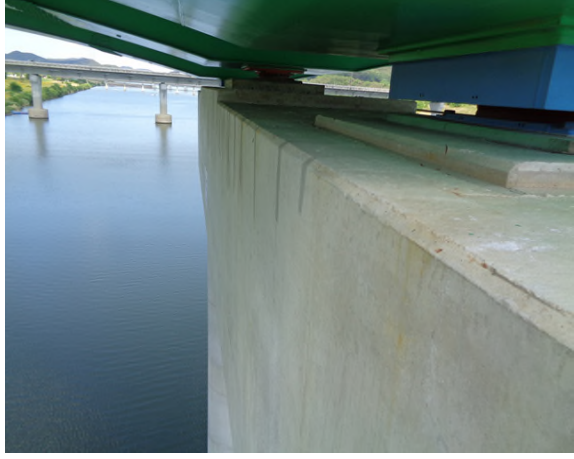
| 위 치 | 교각 P5 | 위 치 | 신축이음 상주방향 A1 |

| 현 황 | 코핑부 균열 ( $C_w < 0.3\text{mm}$ ) | 현 황 | 차수판 볼트채결불량 |

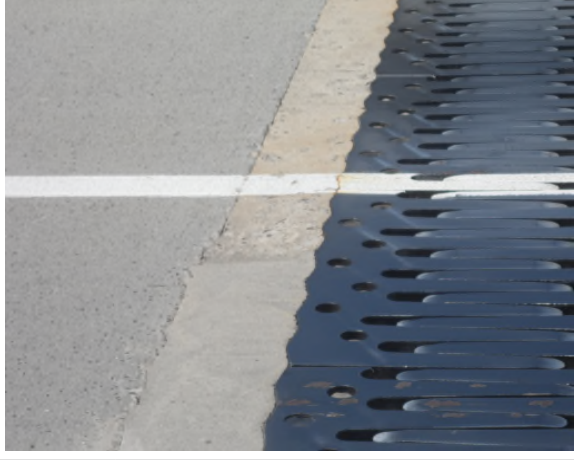
| 위 치 | 신축이음 상주방향 A1 | 위 치 | 신축이음 상주방향 A2 |

| 현 황 | 후타재 박리 ( $A=1.5\text{m} \times 0.2\text{m}$ ) | 현 황 | 후타재 균열 ( $C_w < 0.3\text{mm}$ ) |

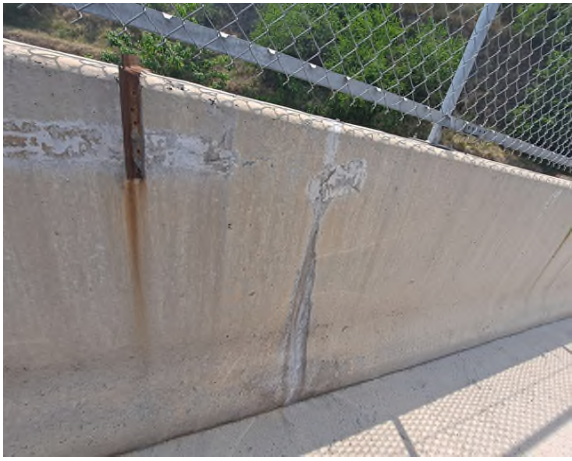
| 위 치 | 방호벽 영천방향 S1 | 위 치 | 신축이음 상주방향 A1 |

| 현 황 | 균열부 백태 ( $A=0.1\text{m} \times 1.5\text{m}$ ) | 현 황 | 후타재 균열 ( $C_w \geq 0.3\text{mm}$ ) |

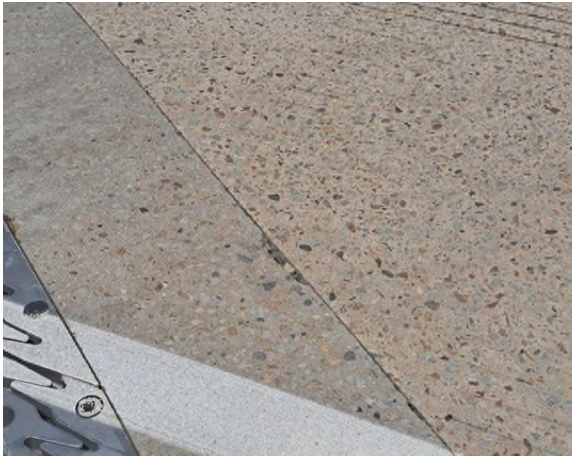
| 위 치 | 신축이음 상주방향 A2 | 위 치 | 신축이음 영천방향 A1 |

| 현 황 | 후타재 박락 ( $A=0.2\text{m} \times 0.2\text{m}$ ) | 현 황 | 후타재 박리 ( $A=0.1\text{m} \times 0.1\text{m}$ ) |

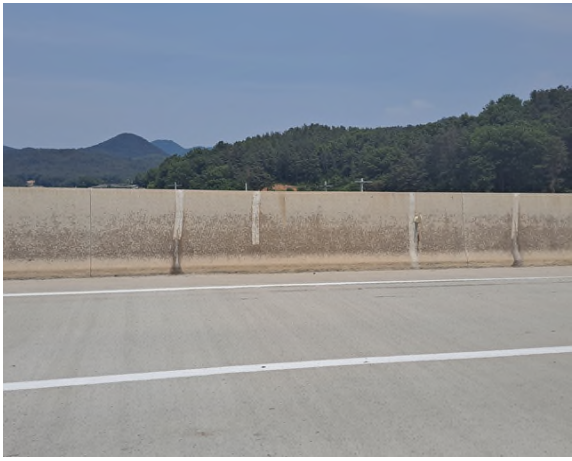
| 위 치 | 방호벽 영천방향 S2 | 위 치 | 방호벽 영천방향 S1 |

| 현 황 | 중앙분리대 백태 (A=0.1m×1.0m) | 현 황 | 균열부백태 (A=0.1m×1.0m) |

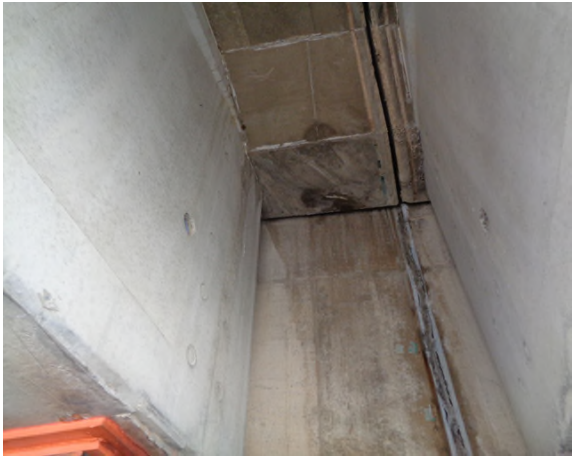
| 위 치 | 바닥판하면 영천방향 S1 | 위 치 | 거더 영천방향 S1-G2 |

| 현 황 | 백태 (A=0.5m×0.5m) | 현 황 | 파손 (A=0.2m×0.3m) |

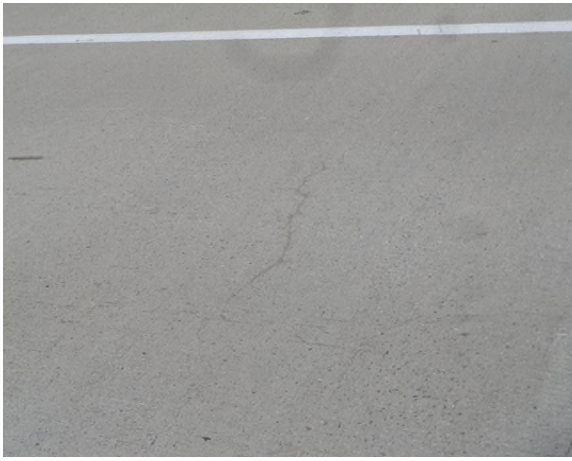
| 위 치 | 교면포장 상주방향 S7 | 위 치 | 교면포장 영천방향 S4 |

| 현 황 | 망상균열 ( $A=5.0\text{m} \times 2.0\text{m}$ ) | 현 황 | 망상균열 ( $A=10.0\text{m} \times 2.0\text{m}$ ) |

| 구 분 | | 점검 결과 | 조치 필요사항 |
|---|---|---|---|
| 상<br>부<br>구<br>조 | 교면포장 | · 망상균열 | 표면처리 |

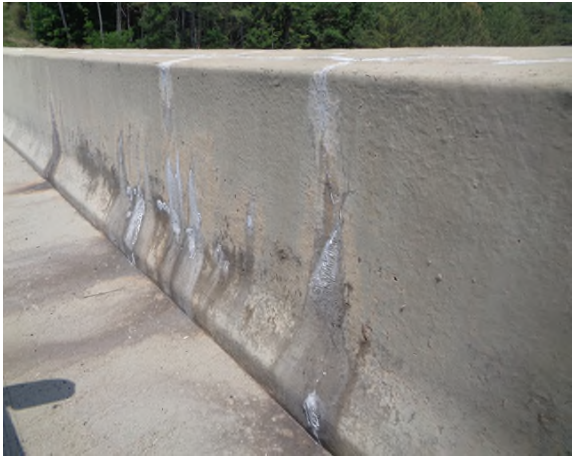
| 위 치 | 방호벽 상주방향 S1 | 위 치 | 방호벽 영천방향 S4 |

| 현 황 | 균열부백태 ( $A=0.2\text{m} \times 1.0\text{m}$ ) | 현 황 | 균열 ( $C_w < 0.3\text{mm}$ ) |

| 구 분 | | 점검 결과 | 조치 필요사항 |
|---|---|---|---|
| | 난간(방호벽) | · 균열, 백태 | 표면처리 |

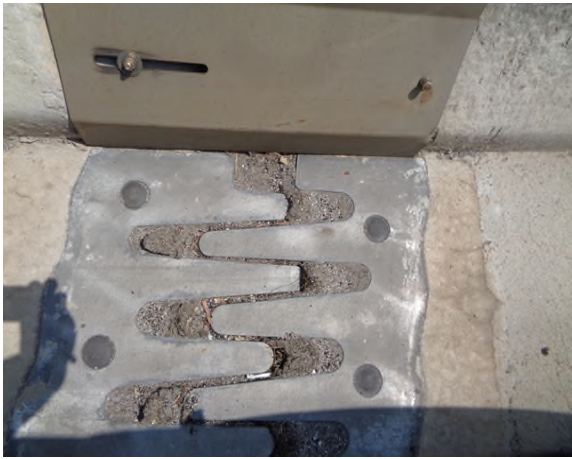
| 위 치 | 신축이음 상주방향 P3 | 위 치 | 바닥판하면 S3 |

| 현 황 | 이물질 퇴적 | 현 황 | 파손 ( $A=0.5\text{m} \times 0.3\text{m}$ ) |

| 구 분 | | 점검 결과 | 조치 필요사항 |
|---|---|---|---|
| | 신축이음 | · 본체 이물질퇴적<br>· 후타재 균열, 망상균열<br>· 후타재 접속부 이격 | 정비<br>표면처리<br>유지관리 |

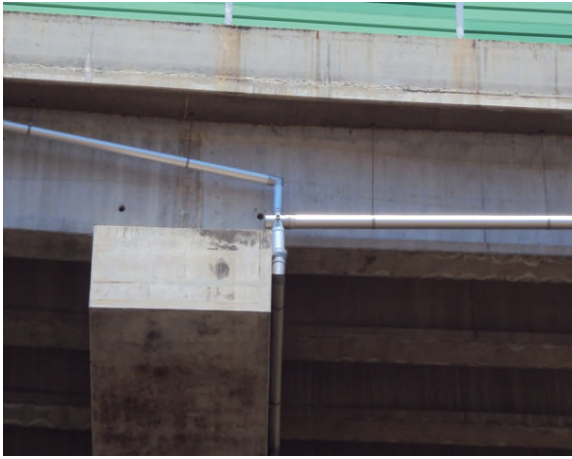
| 위 치 | 거더 S9-G9 | 위 치 | 교대 A2 |

| 현 황 | 박락 ( $A=0.3\text{m} \times 0.3\text{m}$ ) | 현 황 | 법면 밀림 |

| 구 분 | | 점검 결과 | 조치 필요사항 |
|---|---|---|---|
| | 거 더 | · 박리, 박락, 망상균열 | 단면보수/표면처리 |

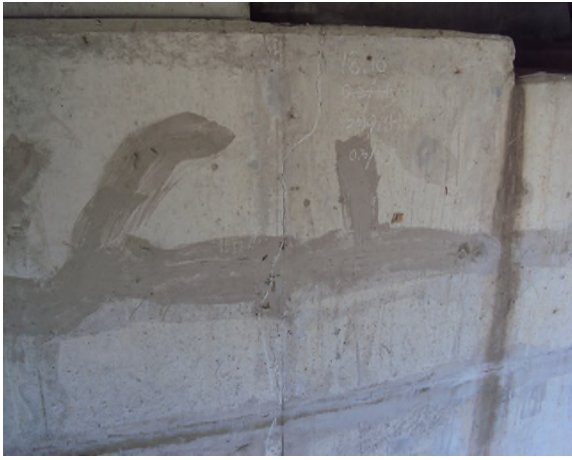
| 위 치 | 교대 영천방향 A2 | 위 치 | 교각 P7 |

| 현 황 | 균열 ( $C_w \geq 0.3\text{mm}$ ) | 현 황 | 코핑부 균열 ( $C_w < 0.3\text{mm}$ ) |

| 구 분 | | 점검 결과 | 조치 필요사항 |
|---|---|---|---|
| 하<br>부<br>구<br>조 | 교 대 | · 균열(폭0.3mm내/외)<br>· 파손, 법면 밀림 | 주입보수/표면처리<br>유지관리 |

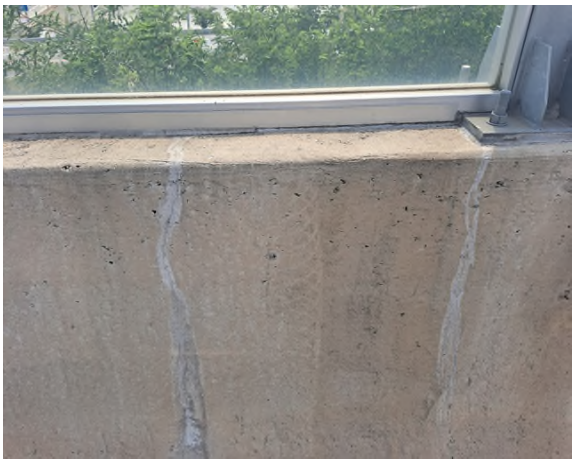
| 위 치 | 방호벽 영천방향 S1 | 위 치 | 방호벽 상주방향 S4 |

| 현 황 | 균열 ( $C_w < 0.3\text{mm}$ ) | 현 황 | 균열부 백태 ( $A=0.5\text{m} \times 1.0\text{m}$ ) |

| 구 분 | | 점검 결과 | 조치 필요사항 |
|---|---|---|---|
| | 난간(방호벽) | · 균열, 백태<br>· 재료분리, 녹물 발생 | 표면처리<br>단면보수 |

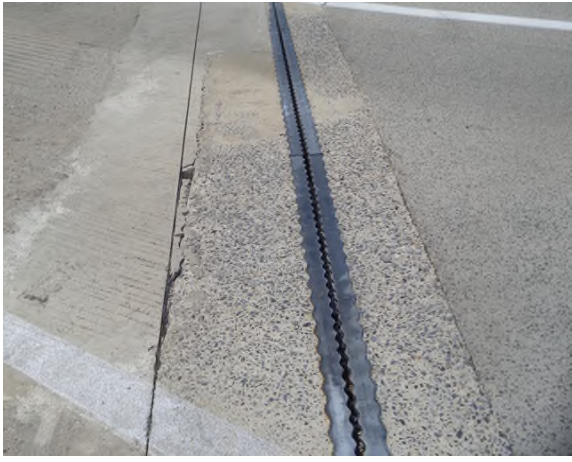
| 위 치 | 신축이음 상주방향 A2 | 위 치 | 신축이음 상주방향 A2 |

| 현 황 | 후타재 열화 ( $A=0.5\text{m} \times 1.5\text{m}$ ) | 현 황 | 후타재 균열 ( $C_w < 0.3\text{mm}$ ) |

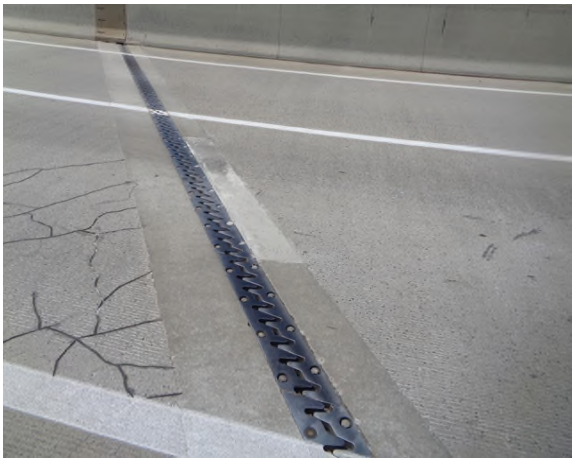
| 위 치 | 신축이음 상주방향 P3 | 위 치 | 교량받침 P3 SH5 |

| 현 황 | 후타재 파손 ( $A=0.1\text{m} \times 0.5\text{m}$ ) 기보수 | 현 황 | 스토퍼 간섭 |

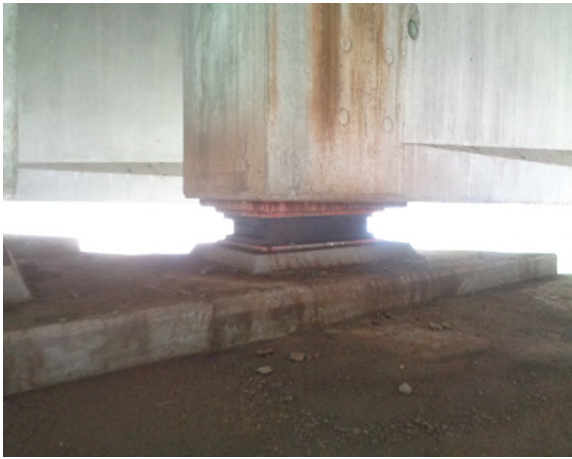
| 위 치 | 교량받침 P3 SH14 | 위 치 | 거더 S4 G1 |

| 현 황 | 플레이트 부식 | 현 황 | 박락(A=0.2m×0.2m) |

| 구 분 | | 점검 결과 | 조치 필요사항 |
|---|---|---|---|
| | 교량받침 | · 무수축물탈 균열, 들뜸, 박락<br>· 플레이트 부식, 스토퍼 간섭 | 표면처리/단면보수<br>채도장/유지관리 |

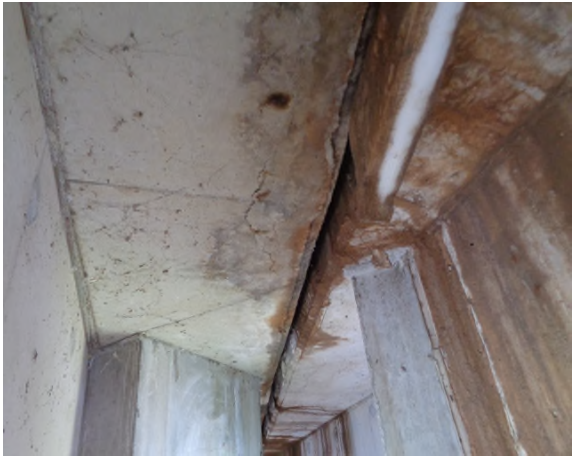
| 위 치 | 바닥판하면 S3 | 위 치 | 교대 A2 |

| 현 황 | 들뜸(A=1.0m×0.3m) | 현 황 | 균열(Cw<0.3mm) |

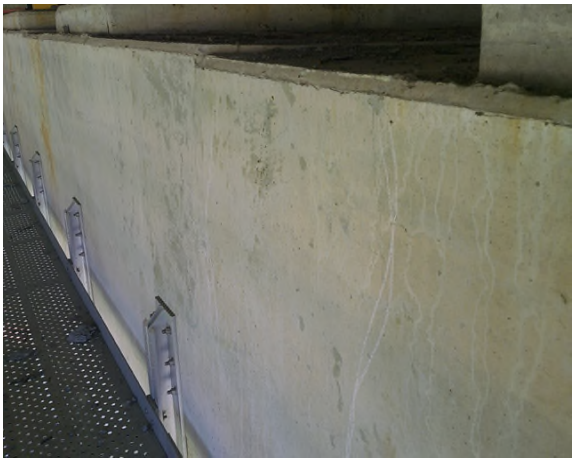
| 위 치 | 교각 P1 | 위 치 | 교각 P2 |

| 현 황 | 코핑부 균열(Cw<0.3mm) | 현 황 | 코핑부 박리 |

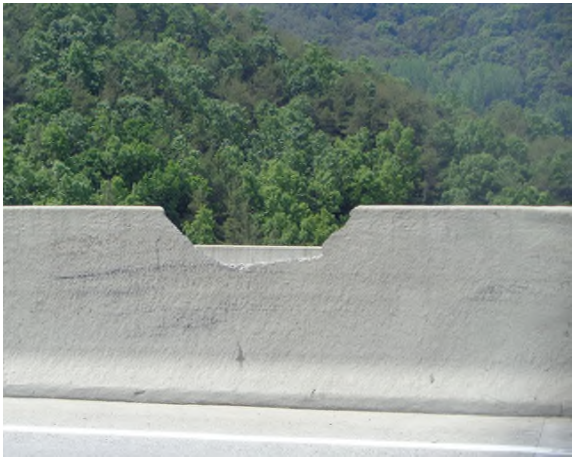
| 위 치 | 방호벽 영천방향 S4 | 위 치 | 배수시설 상주방향 S8 |

| 현 황 | 중앙분리대 파손 (A=2.0m×1.0m) | 현 황 | 배수구 그레이팅 파손 |

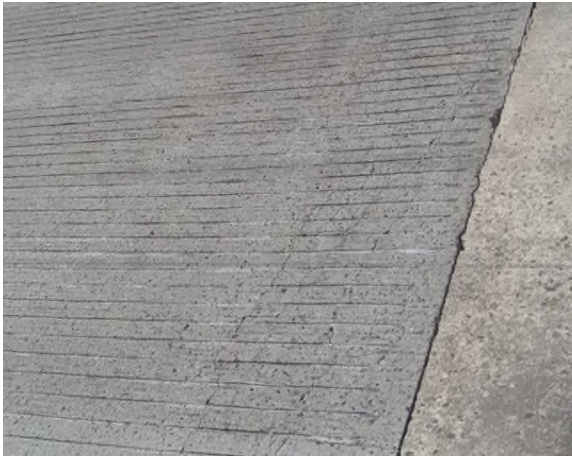
| 위 치 | 교면포장 상주방향 A2 | 위 치 | 신축이음 상주방향 A2 |

| 현 황 | 접속도로 균열 (Cw<0.3mm) | 현 황 | 후타재 균열 (Cw<0.3mm) |

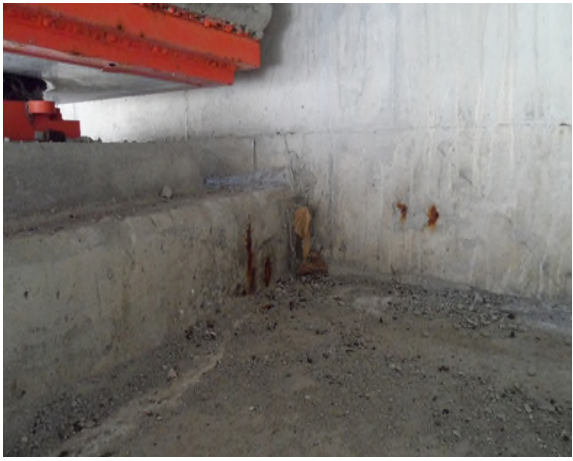
| 위 치 | 교량반침 영천방향 A2 SH2 | 위 치 | 교량반침 영천방향 A2 SH4 |

| 현 황 | 반침콘크리트 철근노출(A=0.1m×0.1m) | 현 황 | 무수축물탈 균열(Cw<0.3mm) |

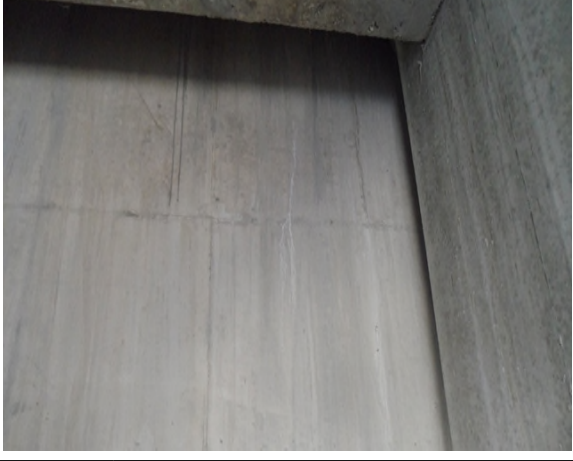
| 위 치 | 교대 상주방향 A2 | 위 치 | 교대 영천방향 A2 |

| 현 황 | 백태(A=0.1m×0.5m) | 현 황 | 누수흔적(A=0.5m×5.0m) |

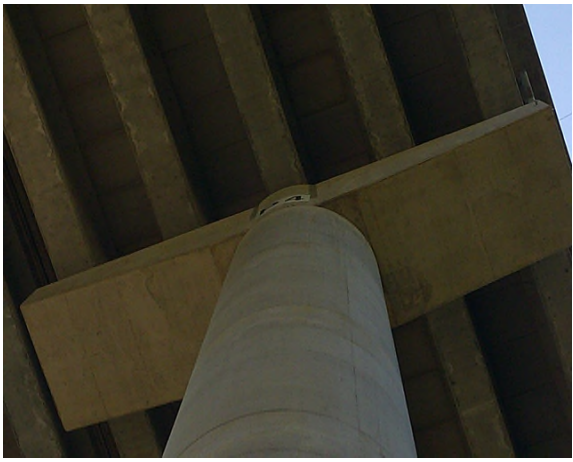
| 위 치 | 교각 상주방향 P4 | 위 치 | 교각 상주방향 P2 |

| 현 황 | 코핑부 균열(Cw<0.3mm) | 현 황 | 코핑부 균열(Cw≥0.3mm) |

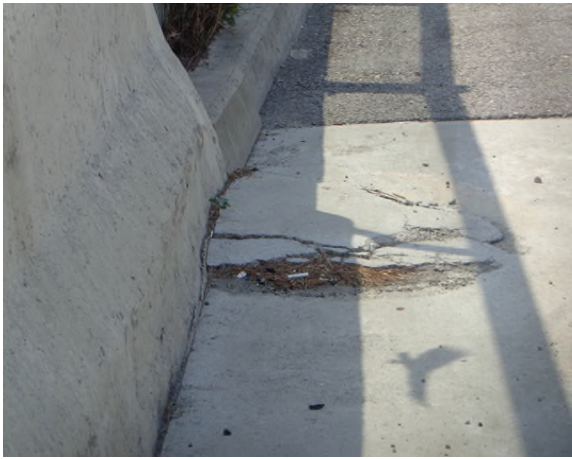
| 위 치 | 교면포장 상주방향 S11 | 위 치 | 배수시설 영천방향 S9 |

| 현 황 | 접속도로 파손(A=1.0m×1.0m) | 현 황 | 배수구 그레이팅 변형 |

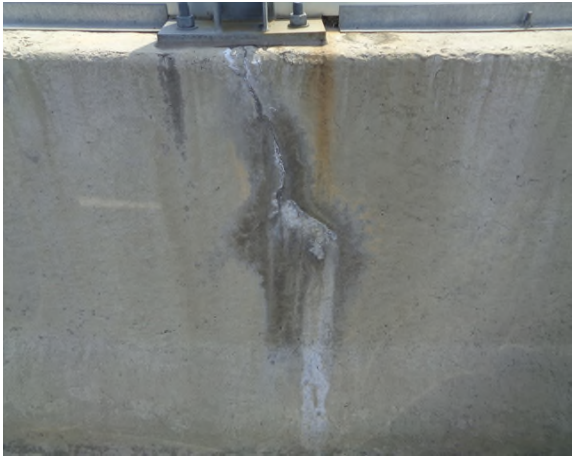
| 위 치 | 방호벽 상주방향 S07 | 위 치 | 신축이음 상주방향 A1 |

| 현 황 | 백태(A=0.1m×0.2m) | 현 황 | 후타재 균열(Cw<0.3mm) |

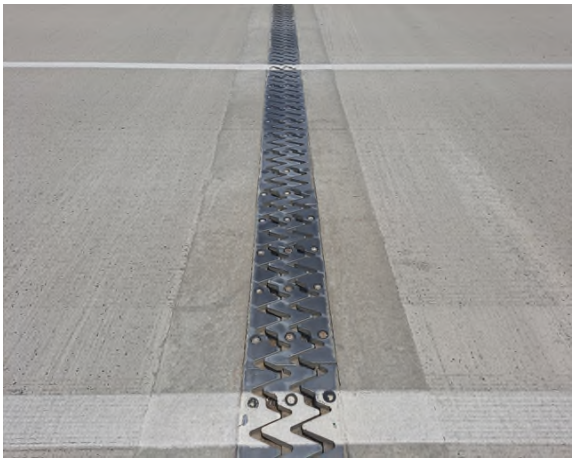
| 위 치 | 신축이음 영천방향 P8 | 위 치 | 가로보 영천방향 P10 |

| 현 황 | 후타재 균열(Cw<0.3mm) | 현 황 | 백태(A=1.5m×2.0m) |

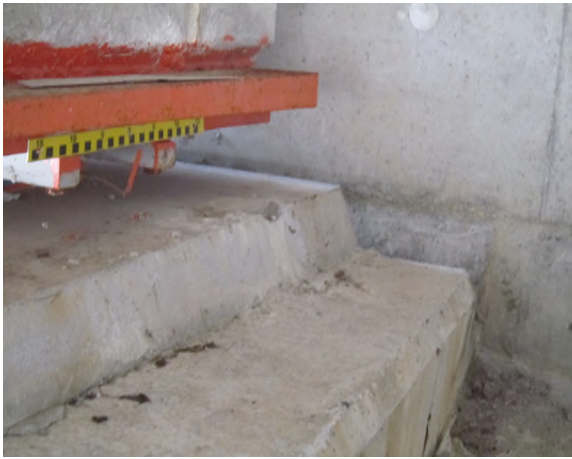
| 위 치 | 교량반침 상주방향 A1 SH4 | 위 치 | 교량반침 상주방향 P9 SH6 |

| 현 황 | 무수축물탈 파손(A=0.1m×0.1m) | 현 황 | 무수축물탈 박락(A=0.1m×0.1m) |

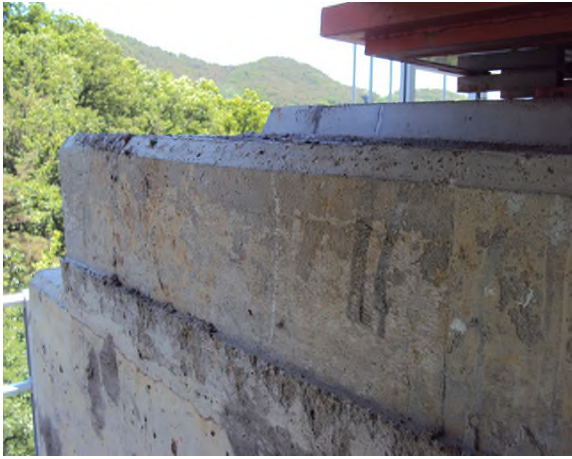
| 위 치 | 교량반침 상주방향 P3 SH1 | 위 치 | 교량반침 영천방향 P09 SH1 |

| 현 황 | 반침콘크리트 균열(Cw<0.3mm) | 현 황 | Plate부식 |

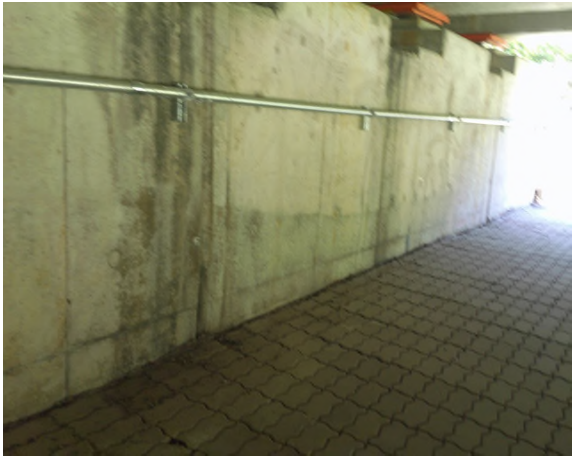
| 위 치 | 교대 영천방향 A2 | 위 치 | 교각 상주방향 P03 |

| 현 황 | 누수흔적(A=8.0m×5.0m) | 현 황 | 코핑부 균열(Cw<0.3mm) |

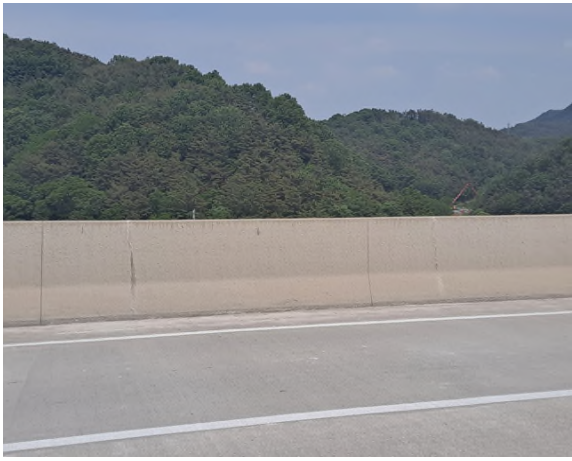
| 위 치 | 방호벽 영천방향 S1 | 위 치 | 바닥판하면 영천방향 S1 |
| 현 황 | 중앙분리대 균열 ( $C_w < 0.3\text{mm}$ ) | 현 황 | 철근노출 ( $A=0.5\text{m} \times 1.0\text{m}$ ) |

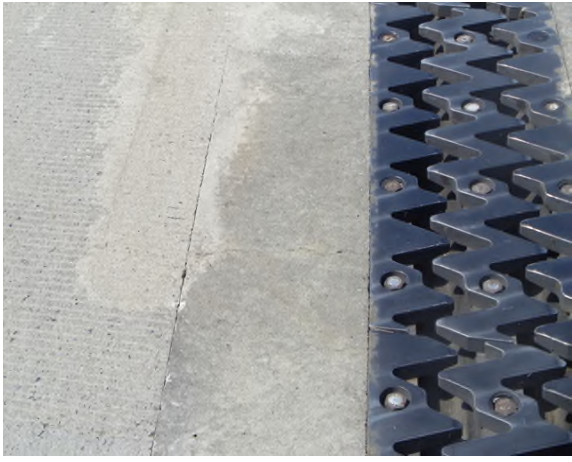
| 위 치 | 신축이음 상주방향 P4 | 위 치 | 신축이음 영천방향 A1 |
| 현 황 | 후타재 균열 ( $C_w < 0.3\text{mm}$ ) | 현 황 | 후타재 균열 ( $C_w < 0.3\text{mm}$ ) |

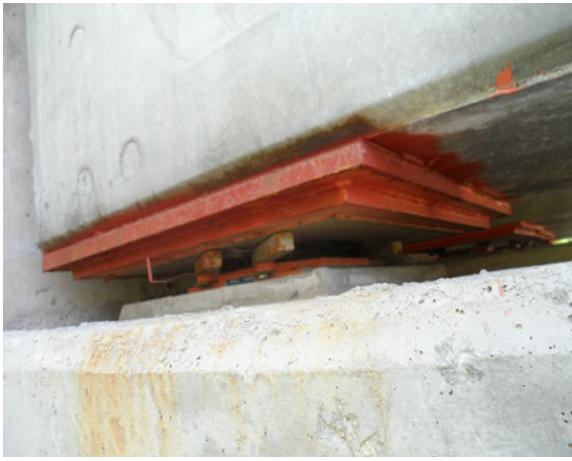
| 위 치 | 교량반침 상주방향 A2 SH1 | 위 치 | 가로보 상주방향 S6 |
| 현 황 | Plate부식 | 현 황 | 재료분리 (A=1.5m×0.5m) |

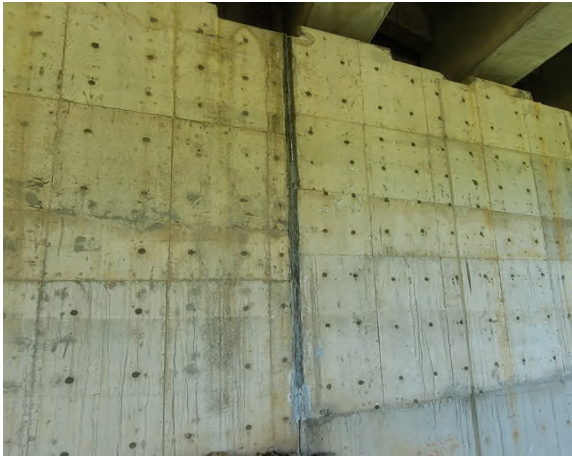
| 위 치 | 교대 상주방향 A1 | 위 치 | 교대 영천방향 A2 |
| 현 황 | 실란트 미시공 (L=6.0m) | 현 황 | 실란트 파손 (L=5.0m) |

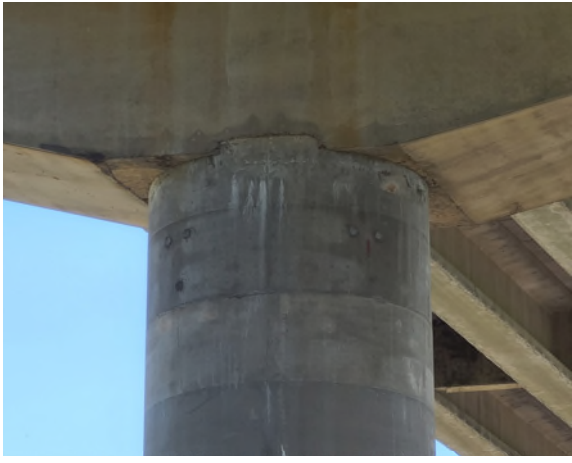
| 위 치 | 교각 상주방향 P2 | 위 치 | 교각 영천방향 P6 |
| 현 황 | 기둥부 백태 (A=0.3m×0.3m) | 현 황 | 표면박리 (A=7.0m×0.3m) |

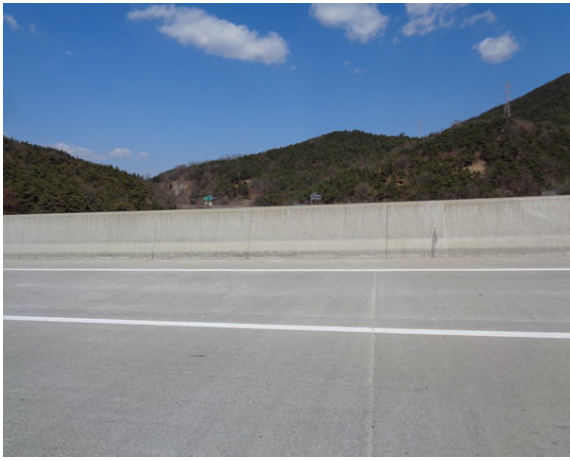
| 위 치 | 방호벽 영천방향 S5 | 위 치 | 신축이음 상주방향 A2 |
| 현 황 | 중앙분리대 균열( $C_w < 0.3\text{mm}$ ) | 현 황 | 후타재 균열( $C_w < 0.3\text{mm}$ ) |

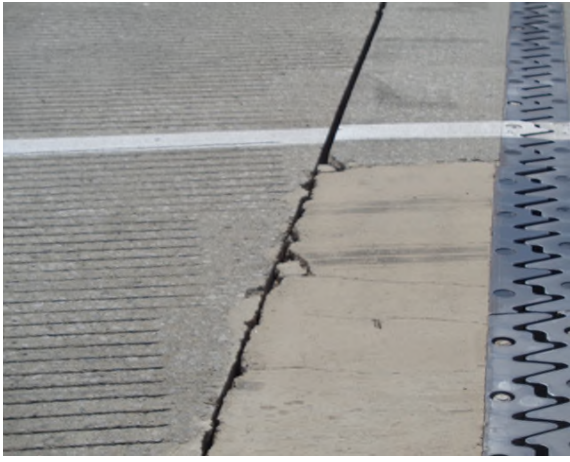
| 위 치 | 신축이음 상주방향 A2 | 위 치 | 신축이음 영천방향 A1 |
| 현 황 | 후타재 파손( $A=0.1\text{m} \times 1.0\text{m}$ ) | 현 황 | 후타재 균열( $C_w < 0.3\text{mm}$ ) |

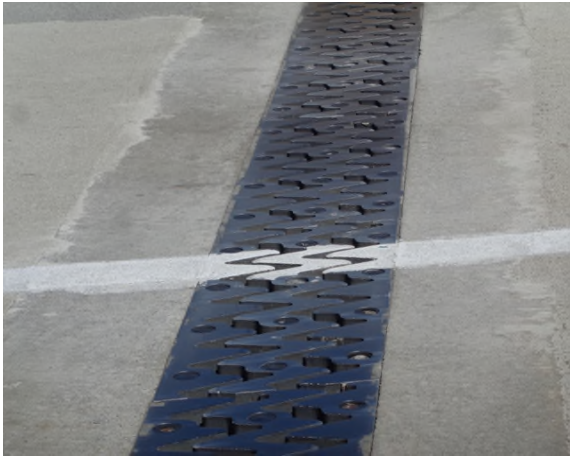
| 위 치 | 신축이음 영천방향 P3 | 위 치 | 신축이음 영천방향 A2 |
| 현 황 | 후타재 균열( $C_w < 0.3\text{mm}$ ) | 현 황 | 후타재 균열( $C_w < 0.3\text{mm}$ ) |

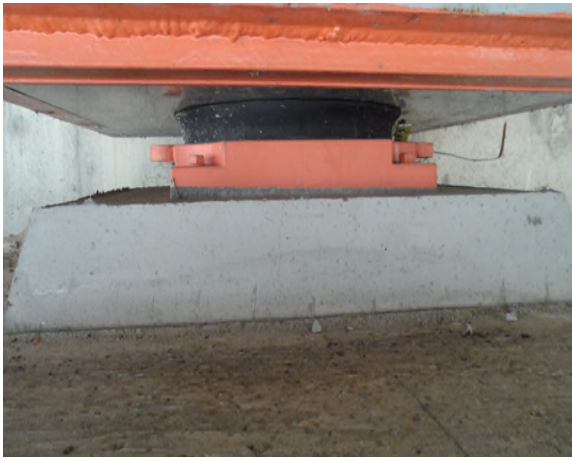
| 위 치 | 교량반침 영천방향 A2 SH3 | 위 치 | 교량반침 영천방향 A2 SH4 |
| 현 황 | 무수축물탈 균열( $C_w < 0.3\text{mm}$ ) | 현 황 | 플레이트 부식 |

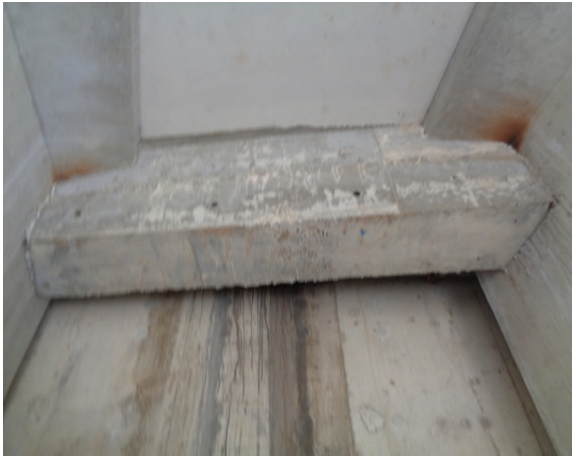
| 위 치 | 가로보 상주방향 S6 | 위 치 | 교대 영천방향 A2 |
| 현 황 | 재료분리( $A=0.5\text{m} \times 0.5\text{m}$ ) | 현 황 | 균열( $C_w \geq 0.3\text{mm}$ ) |

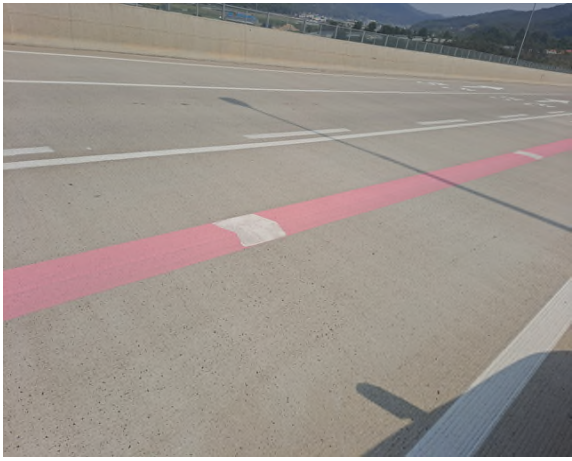
| 위 치 | 교면포장 영천방향 S2 | 위 치 | 교면포장 영천방향 S3 |

| 현 황 | 망상균열 (A=3.0m×40.0m) | 현 황 | 망상균열 (A=3.0m×40.0m) |

| 구 분 | | 점검 결과 | 조치 필요사항 |
|---|---|---|---|
| 상<br>부<br>구<br>조 | 교면포장 | · 망상균열 | 표면처리 |

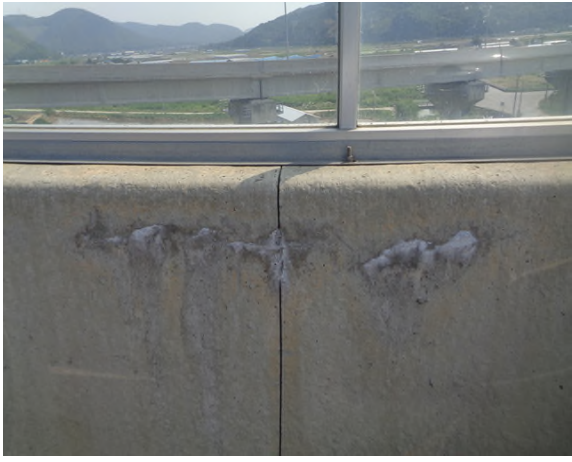
| 위 치 | 방호벽 상주방향 S3 | 위 치 | 방호벽 영천방향 S2 |

| 현 황 | 백태 (A=1.0m×0.2m) | 현 황 | 균열부 백태 (A=0.1m×1.0m) |

| 구 분 | | 점검 결과 | 조치 필요사항 |
|---|---|---|---|
| | 난간(방호벽) | · 균열, 백태, 파손<br>· 접속도로부 단차 | 표면처리/단면보수<br>주의관찰 |
