시설물  
정기안전점검  
영천고속도로  
상주영천고속도로용역

# 상 주 영 천 고 속 도 로 시 설 물 안 전 · 하 자 점 검 및 성 능 평 가 검 용 역 보 고 서

## < 교 량 편 >

## 낙동JCT교(1공구) 정기안전점검 결과표

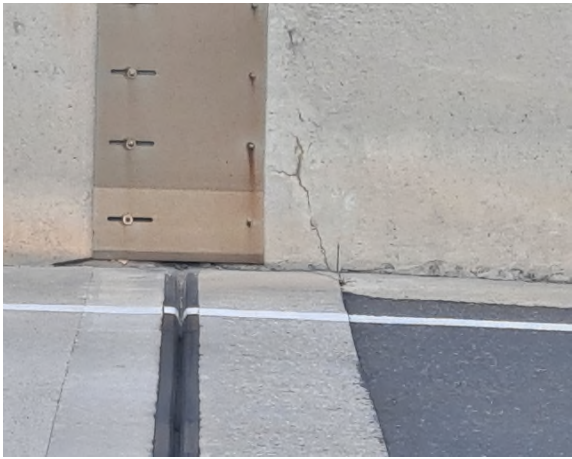
| 위 치 | 신축이음 영천방향 A2 | 위 치 | 교량받침 상주방향 A2 SH4 |

| 현 황 | 후타재 박리 ( $A=0.3\text{m} \times 0.3\text{m}$ ) | 현 황 | 플레이트 부식 (1EA) |

| 구 분 | | 점검 결과 | 조치 필요사항 |
|---|---|---|---|
| | 신축이음 | · 후타재 균열, 박리, 박락<br>· 후타재 접속부 이격 | 표면처리/단면보수<br>주의관찰 |

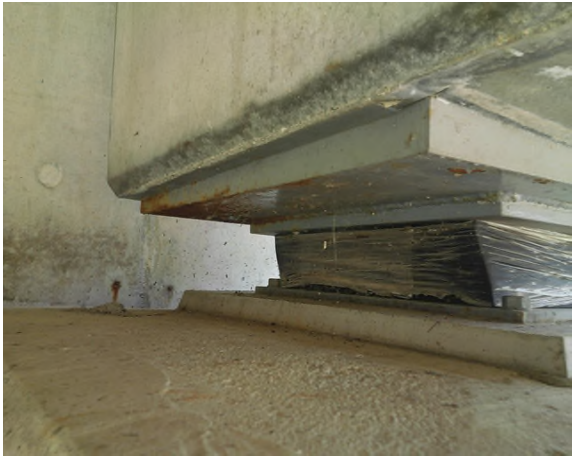
| 위 치 | 교량받침 영천방향 A2 SH5 | 위 치 | 교대 상주방향 A1 |

| 현 황 | 플레이트 부식 (1EA) | 현 황 | 균열 ( $C_w < 0.3\text{mm}$ ) |

| 구 분 | | 점검 결과 | 조치 필요사항 |
|---|---|---|---|
| | 교량받침 | · 플레이트 부식 | 채도장 |

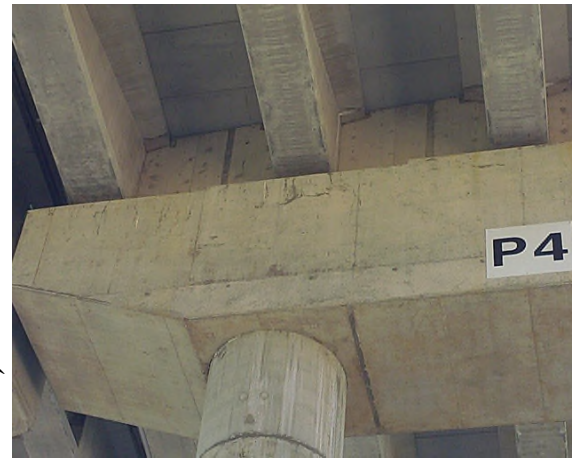
| 위 치 | 교각 영천방향 P4 | 위 치 | 교대 영천방향 A1 |

| 현 황 | 균열 ( $C_w < 0.3\text{mm}$ ) | 현 황 | 백태 ( $A=0.3\text{m} \times 0.5\text{m}$ ) |

| 구 분 | | 점검 결과 | 조치 필요사항 |
|---|---|---|---|
| | 교 각 | · 균열(폭0.3mm미만) | 표면처리 |

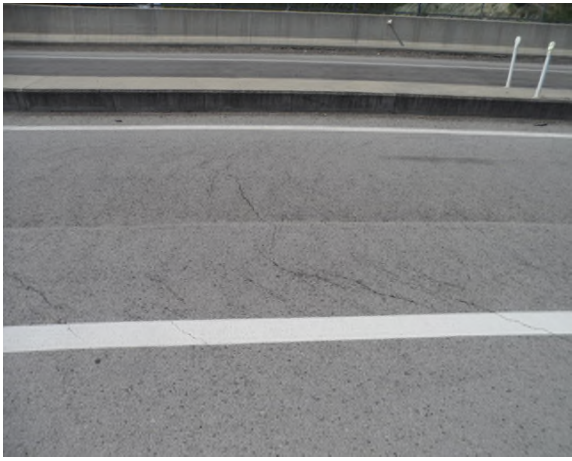
| 위 치 | 교면포장 중앙고속도로방향 S1 | 위 치 | 교면포장 본선방향 S1 |

| 현 황 | 아스콘 망상균열(A=3.0m×50.0m) | 현 황 | 아스콘 망상균열(A=3.0m×50.0m) |

| 구 분 | | 점검 결과 | 조치 필요사항 |
|---|---|---|---|
| 상<br>부<br>구<br>조 | 교면포장 | · 균열, 접속도로 박리<br>· 포장 망상균열, 체수 | 표면처리/단면보수<br>표면처리/정비 |

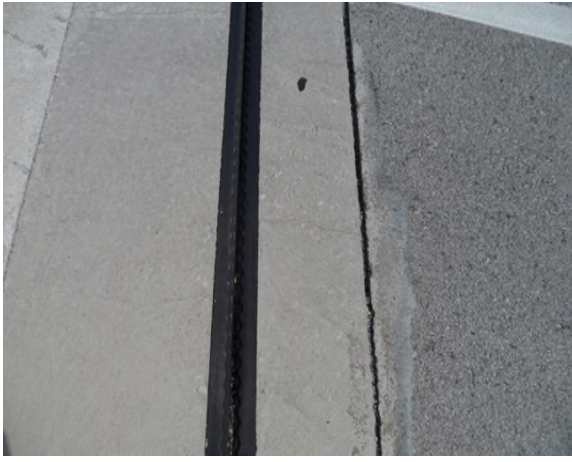
| 위 치 | 신축이음 A2 | 위 치 | 방호벽 S1 |

| 현 황 | 후타재 균열(Cw<0.3mm) | 현 황 | 균열부 백태(A=0.1m×1.0m) |

| 구 분 | | 점검 결과 | 조치 필요사항 |
|---|---|---|---|
| | 신축이음 | · 후타재 균열, 접속부 이격<br>· 본체 이물질 퇴적 | 표면처리/주의관찰<br>정비 |

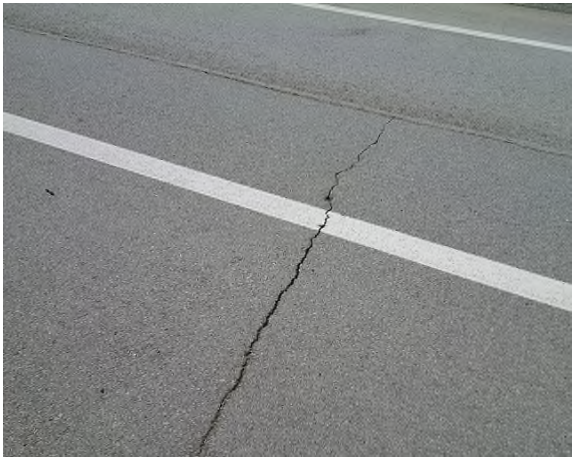
| 위 치 | 교면포장 S3 | 위 치 | 교면포장 S8 |

| 현 황 | 아스콘 균열(L=4.0m) | 현 황 | 아스콘 라벨링(A=1.0m×0.5m) |

| 구 분 | | 점검 결과 | | 조치 필요사항 |
|---|---|---|---|---|
| 상<br>부<br>구<br>조 | 교면포장 | · 접속도로 파손<br>· 라벨링, 아스콘 균열 | | 단면보수<br>아스콘팻칭 |

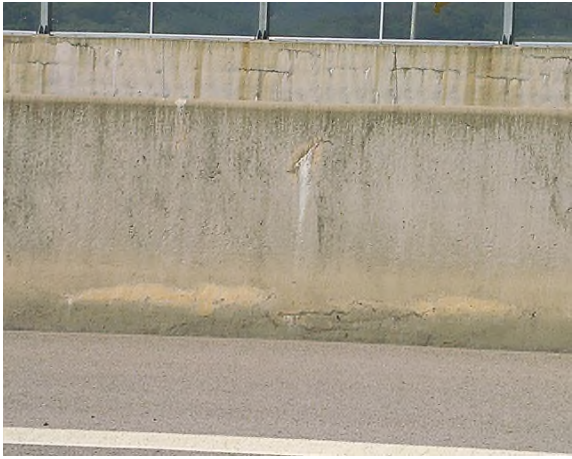
| 위 치 | 방호벽 S7 | 위 치 | 방호벽 S8 |

| 현 황 | 백태(A=0.1m×0.2m) | 현 황 | 균열(Cw<0.3mm) |

| 구 분 | | 점검 결과 | | 조치 필요사항 |
|---|---|---|---|---|
| | 난간(방호벽) | · 균열(폭0.3mm미만), 백태<br>· 파손 | | 표면처리<br>단면보수 |

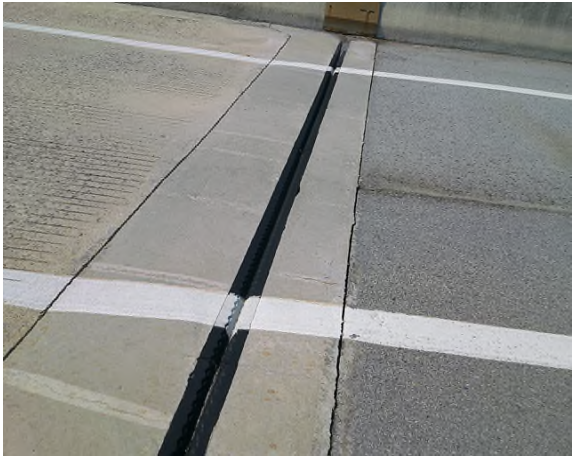
| 위 치 | 신축이음 A1 | 위 치 | 신축이음 P2 |

| 현 황 | 후타재 균열(Cw<0.3mm) | 현 황 | 후타재 균열(Cw<0.3mm) |

| 구 분 | | 점검 결과 | | 조치 필요사항 |
|---|---|---|---|---|
| | 신축이음 | · 후타재 균열 | | 표면처리 |

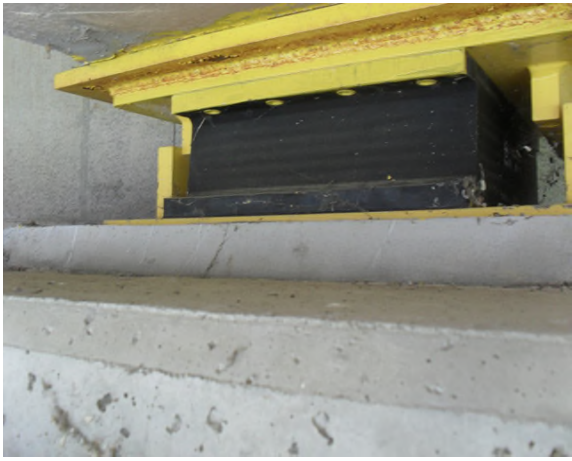
| 위 치 | 교량받침 A2 SH3 | 위 치 | 교량받침 A2 SH4 |

| 현 황 | 무수축물탈 균열( $C_w < 0.3\text{mm}$ ) | 현 황 | 무수축물탈 균열( $C_w < 0.3\text{mm}$ ) |

| 구 분 | | 점검 결과 | | 조치 필요사항 |
|---|---|---|---|---|
| | 교량받침 | · 무수축물탈 균열(폭0.3mm미만), 플레이트 부식 | | 표면처리/재도장 |

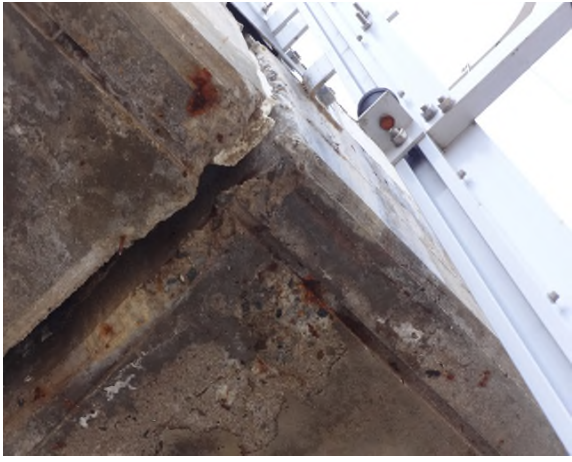
| 위 치 | 바닥판하면 S5 | 위 치 | 교대 A2 |

| 현 황 | 파손( $A=0.1\text{m} \times 0.5\text{m}$ ) | 현 황 | 벽체 균열( $C_w < 0.3\text{mm}$ ) |

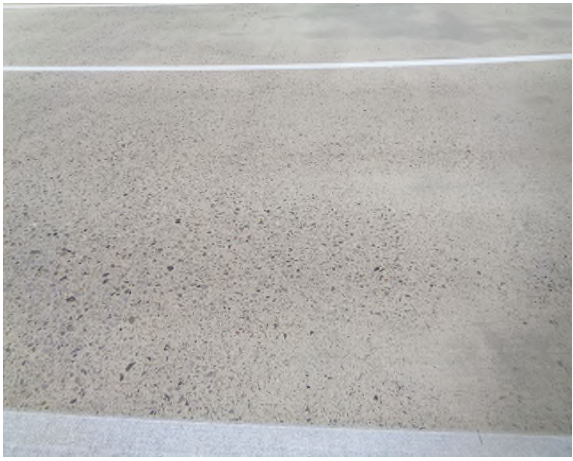
| 가. 일반현황 | | | | | |
|---|---|---|---|---|---|
| 구분 | 성명 | 과업 참여기간 | | 기술등급 | |

| 가. 일반현황 | | | | | |
|---|---|---|---|---|---|
| 책임기술자 | 정지운 | 2022. 05. 16 ~ 2022. 06. 24 | | 특급기술자 | |

| 구 분 | | 점검 결과 | 조치 필요사항 |
|---|---|---|---|
| 상<br>부<br>구<br>조 | 교면포장 | · 망상균열<br>· 포장 및 접속부 파손 | 표면처리<br>단면보수 |

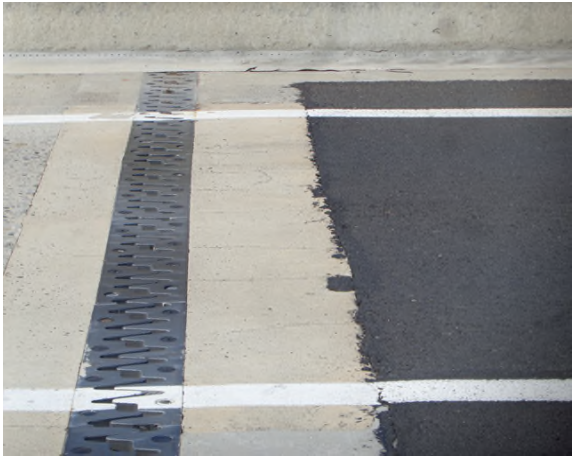
| 위 치 | 신축이음 상주방향 A1 | 위 치 | 신축이음 상주방향 A2 |

| 현 황 | 후타재 균열 (CW<0.3mm) | 현 황 | 후타재 박리 (A=0.1m×0.2m) |

| 구 분 | | 점검 결과 | 조치 필요사항 |
|---|---|---|---|
| | 신축이음 | · 후타재 균열, 박리<br>· 본체 이물질 퇴적<br>· 차수판 볼트체결 불량 | 표면처리/단면보수<br>정비<br>정비 |

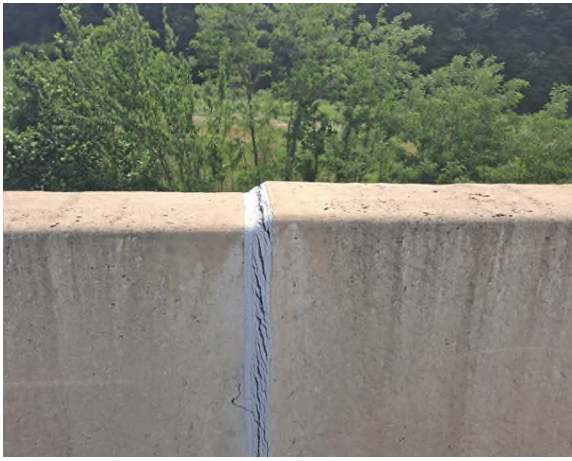
| 위 치 | 방호벽 영천방향 S7 | 위 치 | 신축이음 영천방향 A1 |

| 현 황 | 접속부 단차 | 현 황 | 후타재 박리(A=0.1m×0.3m) |

| 구 분 | | 점검 결과 | 조치 필요사항 |
|---|---|---|---|
| | 난간(방호벽) | · 균열, 균열부백태, 파손, 들뜸<br>· 접속부 단차 | 표면처리/단면보수<br>유지관리 |

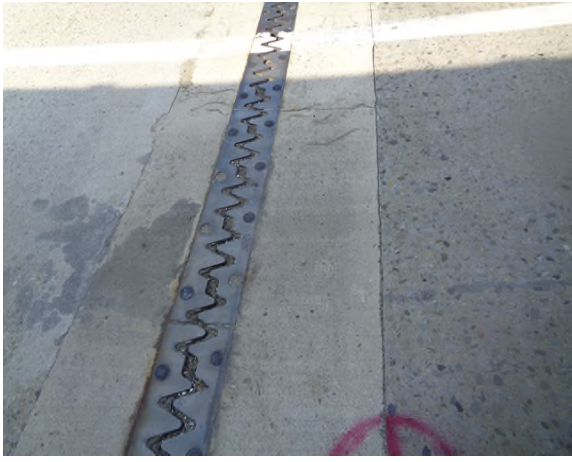
| 위 치 | 신축이음 상주방향 A1 | 위 치 | 교량받침 영천방향 A1 SH1 |

| 현 황 | 후타재 균열(Cw<0.3mm) | 현 황 | 받침콘크리트 파손(A=0.1m×0.2m) |

| 구 분 | | 점검 결과 | | 조치 필요사항 |
|---|---|---|---|---|
| | 신축이음 | · 후타재 균열, 박리<br>· 본체 이물질 퇴적, 하부 고무재 파손<br>· 차수판 볼트 체결불량 | | 표면처리/단면보수<br>정비/유지관리<br>정비 |

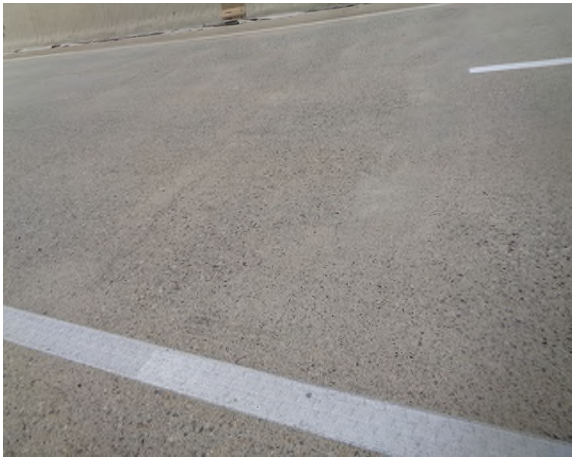
| 위 치 | 교면포장 상주방향 S1 | 위 치 | 교면포장 영천방향 S1 |

| 현 황 | 망상균열 ( $A=6.0\text{m} \times 40.0\text{m}$ ) | 현 황 | 포장파손 ( $A=0.3\text{m} \times 0.3\text{m}$ ) |

| 구 분 | | 점검 결과 | 조치 필요사항 |
|---|---|---|---|
| 상<br>부<br>구<br>조 | 교면포장 | · 포장균열, 망상균열<br>· 접속도로 파손, 침하 | 표면처리<br>단면보수/유지관리 |

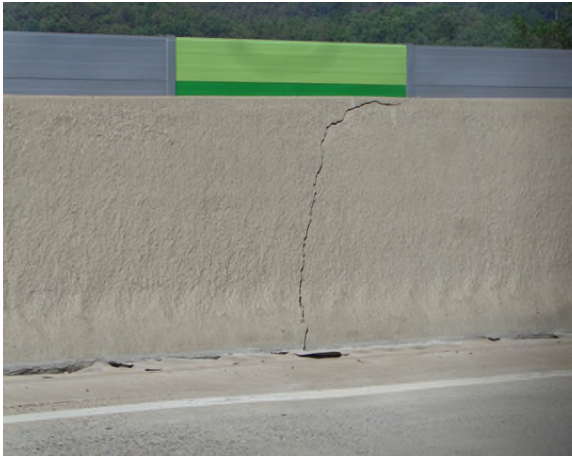
| 위 치 | 방호벽 상주방향 S1 | 위 치 | 방호벽 상주방향 S3 |

| 현 황 | 중양대 파손 ( $A=0.1\text{m} \times 1.5\text{m}$ ) | 현 황 | 중분대 들뜸 ( $A=0.2\text{m} \times 10.0\text{m}$ ) |

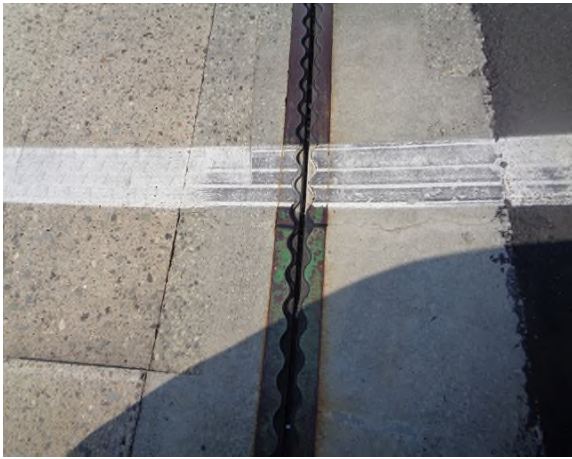
| 위 치 | 신축이음 상주방향 A1 | 위 치 | 바닥판하면 영천방향 S3 |

| 현 황 | 본체부식(L=10.0m) | 현 황 | 균열부백태(A=0.2m×1.0m) |

| 구분 | 손상 내용 | 단위 | 물량 | 개소 | 보수공법 | 비고 |
|---|---|---|---|---|---|---|
| | 본체부식 | m | 10.0 | 1 | 유지관리 | — |

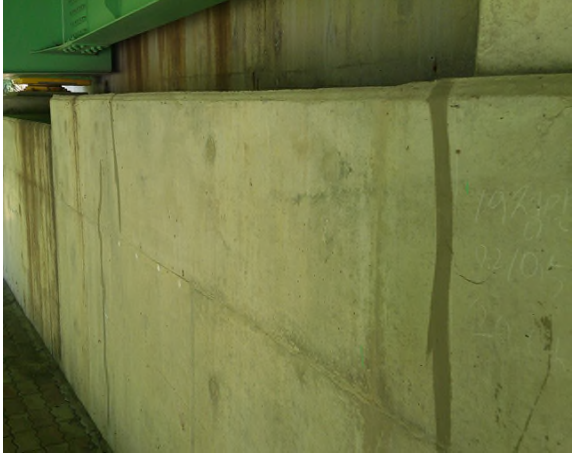
| 위 치 | 교대 상주방향 A2 | 위 치 | 교대 상주방향 A2 |

| 현 황 | 벽체 균열(Cw<0.3mm) 기보수 | 현 황 | 벽체 누수흔적(A=5.0m×5.0m) |

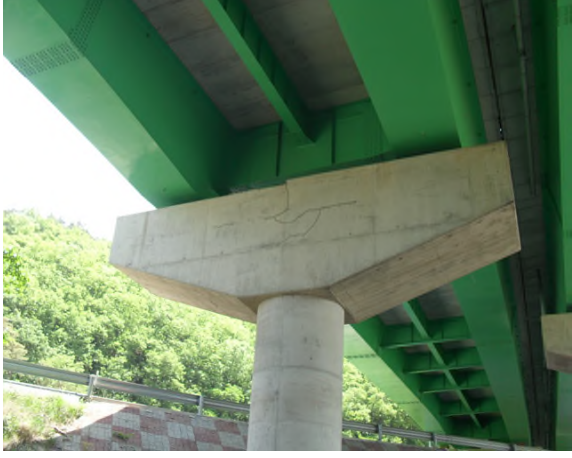
| 위 치 | 교각 상주방향 P1 | 위 치 | 교각 영천방향 P2 |

| 현 황 | 코핑부 망상균열(A=1.5m×7.0m) | 현 황 | 코핑부 균열(Cw<0.3mm) |

| 구분 | 손상 내용 | 단위 | 물량 | 개소 | 보수공법 | 비고 |
|---|---|---|---|---|---|---|
| 교각 | 망상균열 | m <sup>2</sup> | 10.5 | 1 | 표면처리 | 하자 |

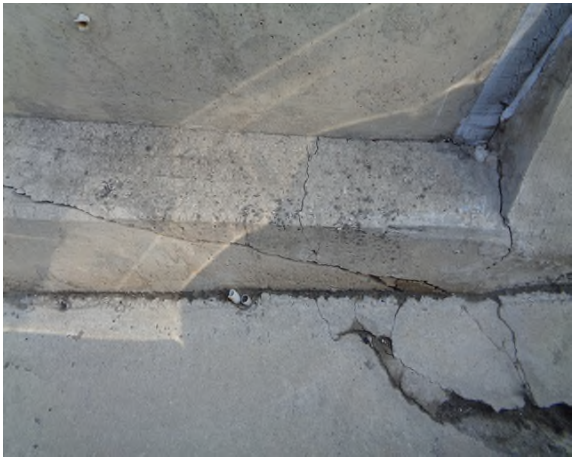
| 위 치 | 방호벽 상주방향 S1 | 위 치 | 방호벽 상주방향 S3 |
| 현 황 | 접속부 연석 파손 | 현 황 | 균열( $C_w < 0.3\text{mm}$ ) |

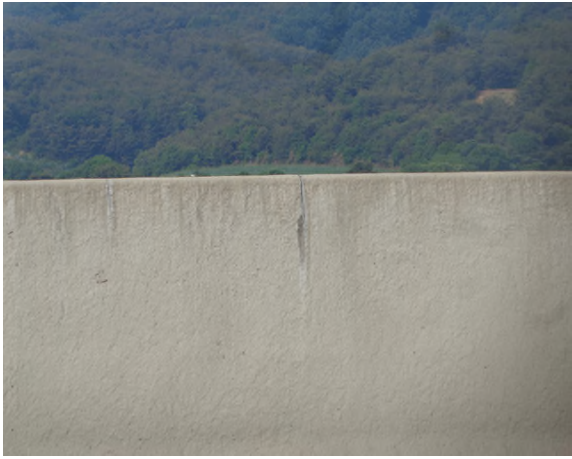
| 위 치 | 방호벽 상주방향 S6 | 위 치 | 방호벽 영천방향 S4 |
| 현 황 | 중양분리대 균열( $C_w < 0.3\text{mm}$ ) | 현 황 | 균열( $C_w < 0.3\text{mm}$ ) |

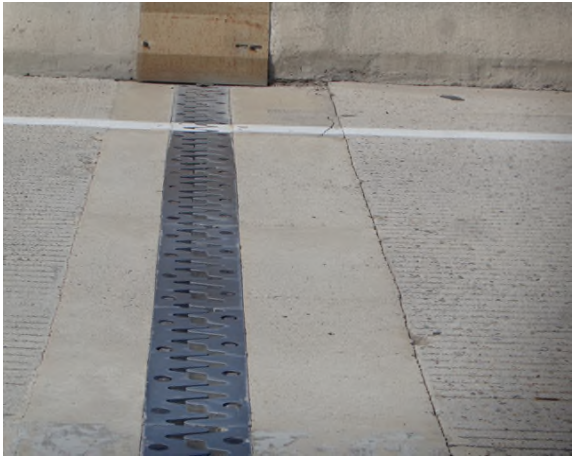
| 위 치 | 신축이음 상주방향 A1 | 위 치 | 신축이음 영천방향 A2 |
| 현 황 | 후타재 균열( $C_w < 0.3\text{mm}$ ) | 현 황 | 후타재 파손( $A=0.1\text{m} \times 0.1\text{m}$ ) |

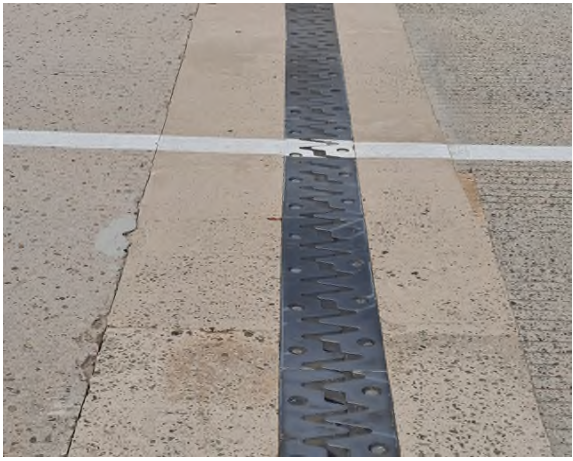
| 위 치 | 신축이음 영천방향 A1 | 위 치 | 신축이음 영천방향 P6 |
| 현 황 | 후타재 균열 ( $C_w < 0.3\text{mm}$ ) | 현 황 | 후타재 파손 ( $A = 0.1\text{m} \times 0.1\text{m}$ ) |

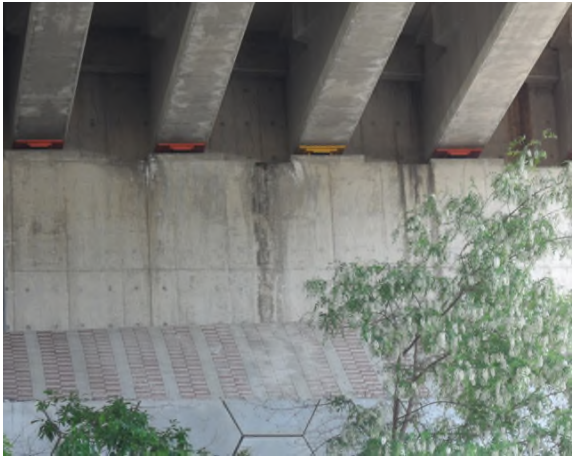
| 위 치 | 교대 상주방향 A1 | 위 치 | 교대 영천방향 A1 |
| 현 황 | 누수흔적 ( $A = 0.1\text{m} \times 2.0\text{m}$ ) | 현 황 | 백태 ( $A = 0.3\text{m} \times 1.0\text{m}$ ) |

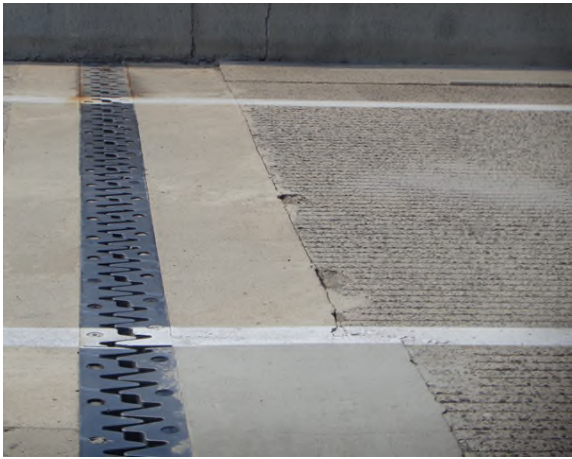
| 위 치 | 교면포장 상주방향 A1 | 위 치 | 방호벽 영천방향 S3 |
| 현 황 | 접속부 파손 (A=0.1m×0.2m) | 현 황 | 균열 (Cw<0.3mm) |

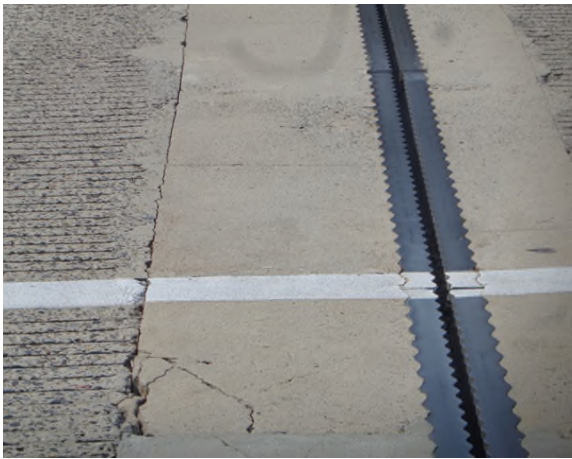
| 위 치 | 신축이음 상주방향 A2 | 위 치 | 신축이음 영천방향 A1 |
| 현 황 | 후타재 망상균열 (A=0.5m×0.5m) | 현 황 | 후타재 파손 (A=0.2m×0.1m) |

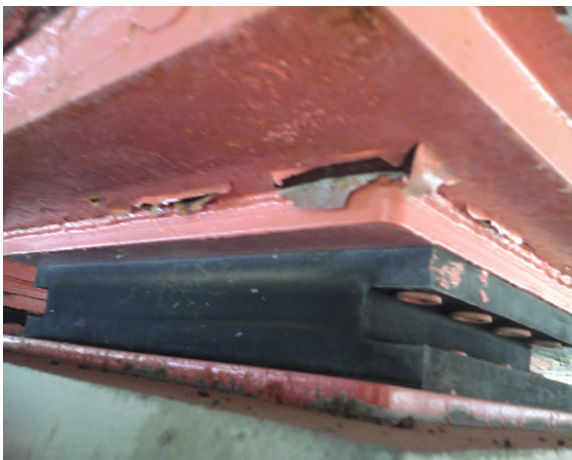
| 위 치 | 교량받침 상주방향 P1 SH3 | 위 치 | 교량받침 상주방향 P1 SH3 |
| 현 황 | Plate도장박락 | 현 황 | 무수축몰탈 균열 (Cw<0.3mm) |

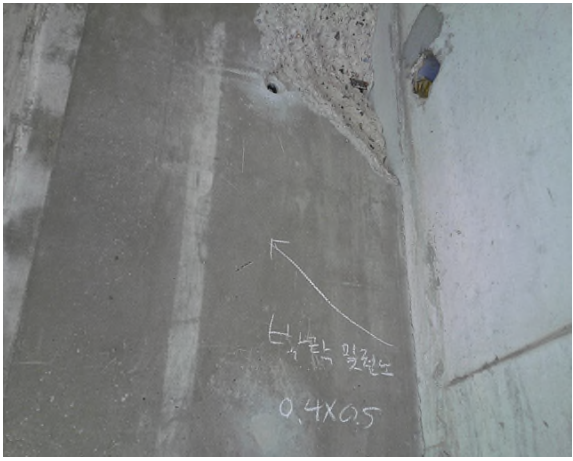
| 위 치 | 가로보 상주방향 S1 | 위 치 | 가로보 상주방향 S2 |
| 현 황 | 바닥 및 철근노출 (A=0.3m×1.5m) | 현 황 | 들뜸 (A=0.4m×1.5m) |

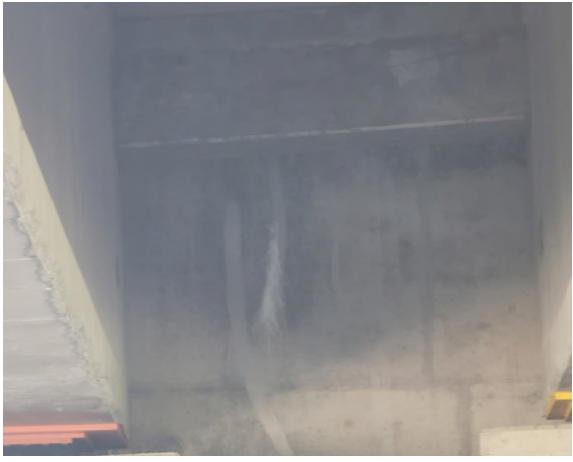
| 위 치 | 교대 영천방향 A1 | 위 치 | 교대 영천방향 A1 |
| 현 황 | 백태 (A=0.2m×1.0m) | 현 황 | 누수흔적 (A=0.5m×2.0m) |
