시설물  
정기안전점검  
영천고속도로  
상주영천고속도로용역

〈사면편〉

# 상 주 영 천 고 속 도 로 시 설 물 안 전 · 하 자 점 검 및 성 능 평 가 용 역 보 고 서

## < 사 면 편 >

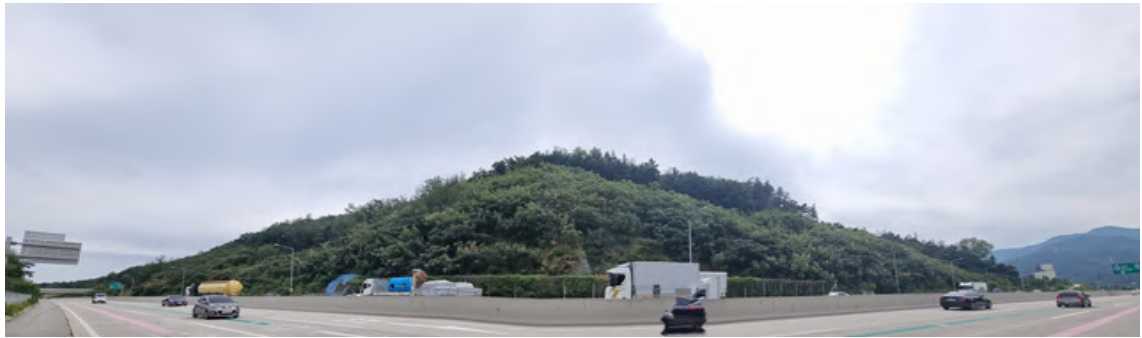
영천절토 01 (관리이정 1.000~1.400km / 1공구 STA.1+000~1+400)

| 구분 | 공구 | 사 면 명 | 사 면 현 황 | | | | 점 검 내 용 | | | | 비고 |
|---|---|---|---|---|---|---|---|---|---|---|---|
| 1 | 1 | 영천철도 01<br>(관리이정 1.000~1.400km)<br>(공구이정 1.000~1.400km) | 2017 | 51 / 341 | 400 / 34 | 2종 | ■ 표층유실 임시보수 | ■ 소단부 균열<br>■ 측구부 균열 | ■ 양호 | ■ 사면부 표층유실 임시보수 → 주의관찰 후 조치<br>■ 소단부 균열 → 균열보수<br>■ 측구부 균열 → 균열보수 | |

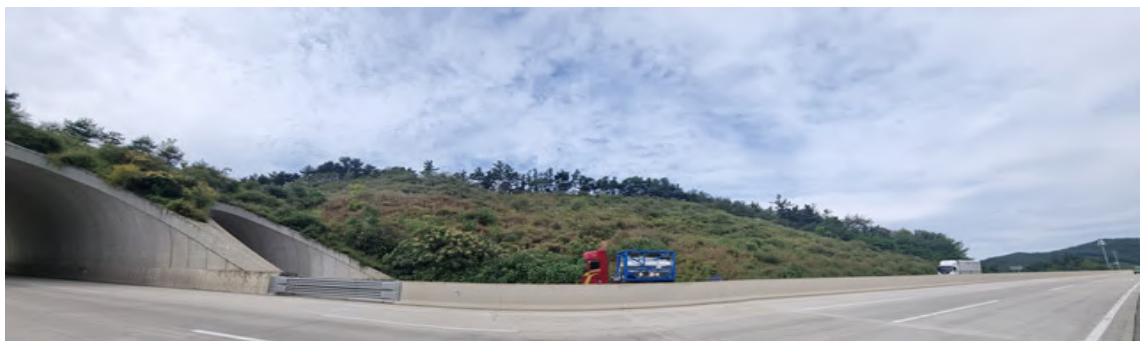
상주절토 02 (관리이정 2.240~2.510km / 1공구 STA.2+240~2+510)

| 구분 | 공구 | 사 면 명 | 사 면 현 황 | | | | 점 검 내 용 | | | | 비고 |
|---|---|---|---|---|---|---|---|---|---|---|---|
| 2 | | 상주철도 02<br>(관리이정 2.240~2.510km)<br>(공구이정 2.240~2.510km) | 2017 | 51 / 153 | 270 / 38 | 2종 | ■ 양호 | ■ 소단부 균열<br>■ 소단부 토사퇴적 | ■ 양호 | ■ 소단부 균열 → 균열보수<br>■ 소단부 토사퇴적 → 청소 | |

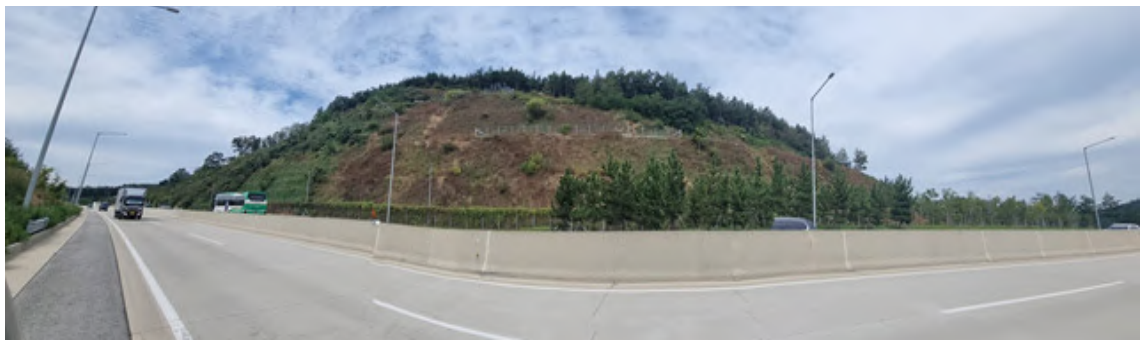
상주절토 03 (관리이정 3.540~3.830km / 1공구 STA.3+540~3+830)

| 구분 | 공구 | 사 면 명 | 사 면 현 황 | | | | 점 검 내 용 | | | | 비고 |
|---|---|---|---|---|---|---|---|---|---|---|---|
| 3 | | 상주철도 03<br>(관리이정 3.540~3.830km)<br>(공구이정 3.540~3.830km) | 2017 | 51 / 198 | 290 / 52 | 2종 | ■ 심한풍화<br>■ 이완암<br>■ 표층유실(현재양호) | ■ 소단부 파손<br>■ 소단부 토사퇴적<br>■ 측구부 균열<br>■ 측구부 재료분리, 덮개파손 | ■ 양호 | ■ 사면부 심한풍화, 이완암 → 주의관찰<br>■ 사면부 표층유실 → 주의관찰<br>■ 소단부 파손 → 단면보수<br>■ 소단부 토사퇴적 → 청소<br>■ 측구부 균열 → 균열보수<br>■ 측구부 재료분리, 덮개파손 → 단면보수 | |

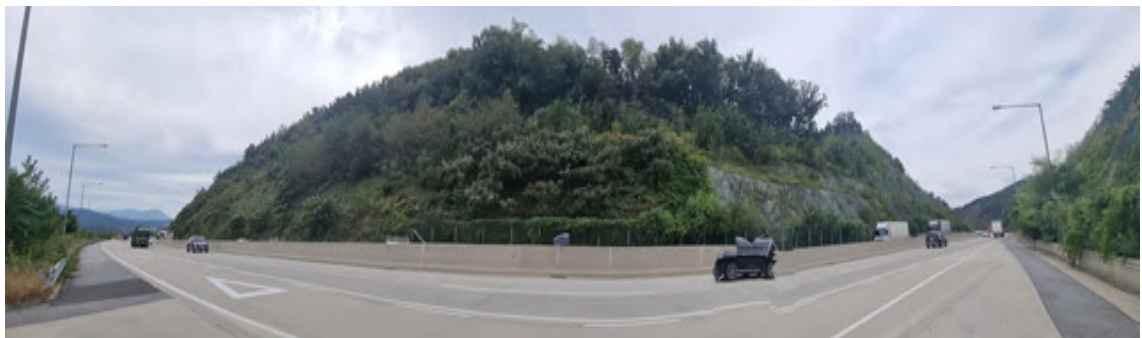
영천절토 04 (관리이정 4.300~5.120km / 1공구 STA.4+300~5+120)

| 구분 | 공구 | 사 면 명 | 사 면 현 황 | | | | 점 검 내 용 | | | | 비고 |
|---|---|---|---|---|---|---|---|---|---|---|---|
| 4 | | 영천철도 04<br>(관리이정 4.300~5.120km)<br>(공구이정 4.300~5.120km) | 2017 | 45 / 038 | 820 / 48 | 2종 | ■ 심한풍화 | ■ 소단부 재균열 | ■ 양호 | ■ 사면부 심한풍화 → 주의관찰<br>■ 소단부 재균열 → 균열보수 | |

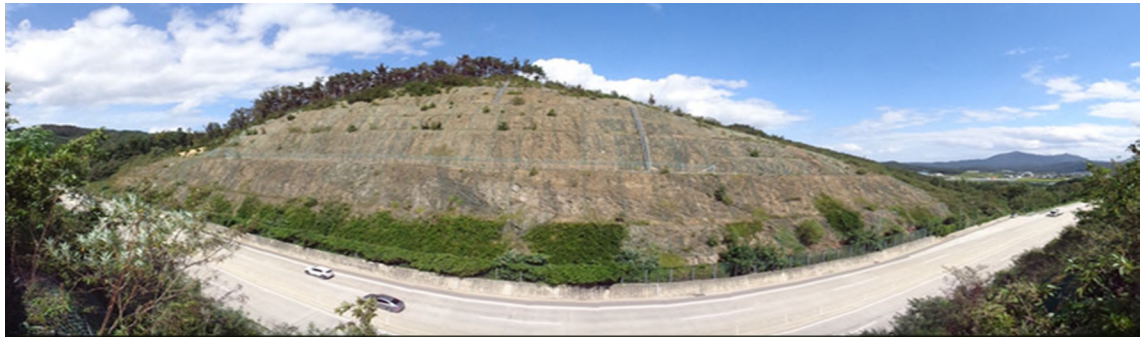
상주절토 05 (관리이정 4.330~4.630km / 1공구 STA.4+330~4+630)

| 구분 | 공구 | 사 면 명 | 사 면 현 황 | | | | 점 검 내 용 | | | | 비고 |
|---|---|---|---|---|---|---|---|---|---|---|---|
| 5 | | 상주철도 05<br>(관리이정 4.330~4.630km)<br>(공구이정 4.330~4.630km) | 2017 | 45 / 219 | 300 / 53 | 2종 | ■ 심한풍화<br>■ 이완암 | ■ 소단부 균열 및 재균열<br>■ 소단부 토사퇴적<br>■ 측구부 균열 | ■ 양호 | ■ 사면부 심한풍화, 이완암 → 주의관찰<br>■ 소단부 균열 및 재균열 → 균열보수<br>■ 소단부 토사퇴적 → 정비<br>■ 측구부 균열 → 균열보수 | |

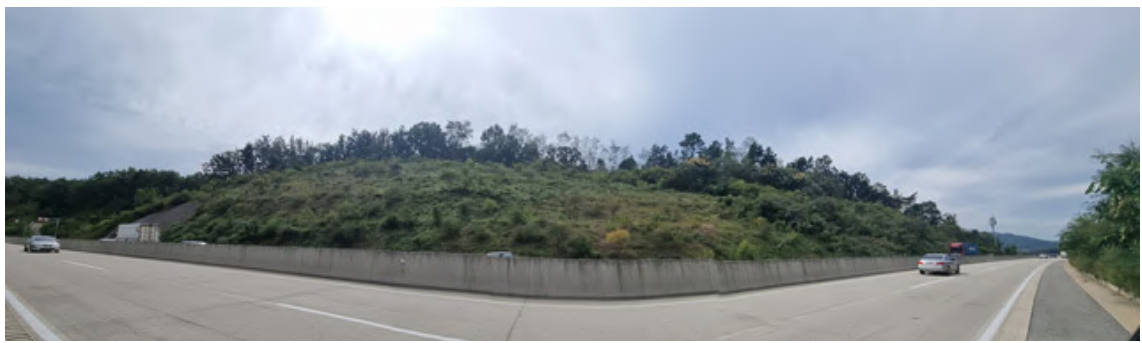
영천절토 06 (관리이정 9.074~9.394km / 2공구 STA.1+680~2+000)

| 구분 | 공구 | 사 면 명 | 사 면 현 황 | | | | 점 검 내 용 | | | | 비고 |
|---|---|---|---|---|---|---|---|---|---|---|---|
| 6 | 2 | 영천철도 06<br>(관리이정 9.074~9.394km)<br>(공구이정 1.680~2.000km) | 2017 | 50 / 048 | 320 / 32 | 2종 | ■ 수목전도 | ■ 소단부 균열<br>■ 소단부 토사퇴적 | ■ 양호 | ■ 사면부 수목전도 → 정비<br>■ 소단부 균열 → 균열보수<br>■ 소단부 토사퇴적 → 청소 | |

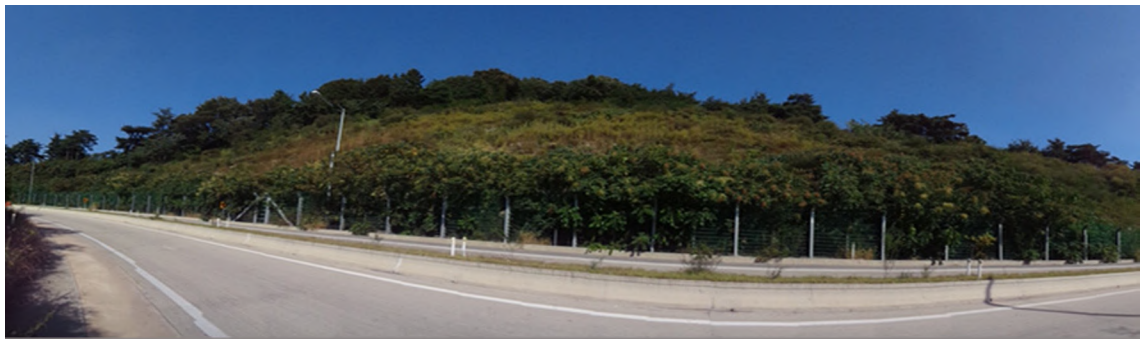
상주절토 07 (관리이정 도개IC R-A 0.070~0.330km / 2공구 도개IC R-A 0.070~0.330km)

| 구분 | 공구 | 사 면 명 | 사 면 현 황 | | | | 점 검 내 용 | | | | 비고 |
|---|---|---|---|---|---|---|---|---|---|---|---|
| 7 | | 상주철도 07<br>(도개IC R-A 0.070~0.330km) | 2017 | 45 / 174 | 230 / 30 | 2종 | ■ 양호 | ■ 소단부 균열 및 재균열<br>■ 측구부 균열 | ■ 양호 | ■ 소단부 균열 및 재균열 → 균열보수<br>■ 측구부 균열 → 균열보수 | |

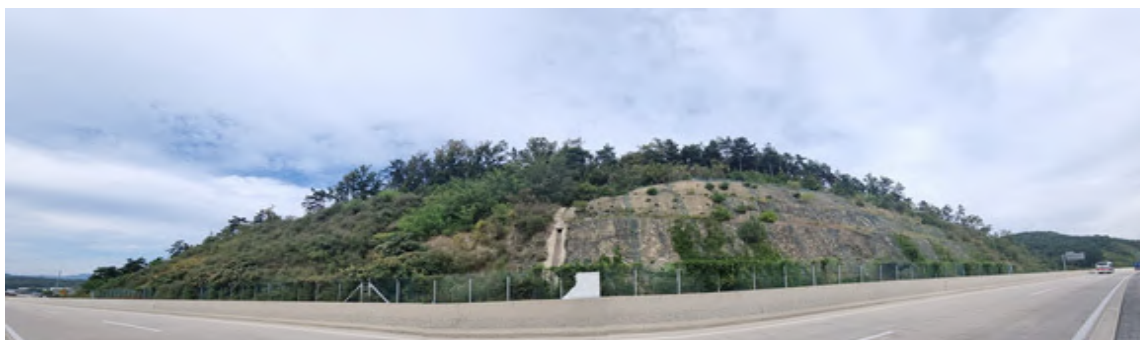
상주절토 08 (관리이정 14.074~14.334km / 2공구 STA.6+680~6+940)

| 구분 | 공구 | 사 면 명 | 사 면 현 황 | | | | 점 검 내 용 | | | | 비고 |
|---|---|---|---|---|---|---|---|---|---|---|---|
| 8 | | 상주철도 08<br>(관리이정 14.074~14.334km)<br>(공구이정 6.680~6.940km) | 2017 | 45 / 148 | 260 / 31 | 2종 | ■ 양호 | ■ 소단부 균열<br>■ 소단부 들뜸<br>■ 측구부 균열 | ■ 양호 | ■ 소단부 균열 → 균열보수<br>■ 소단부 들뜸 → 단면보수<br>■ 측구부 균열 → 균열보수 | |

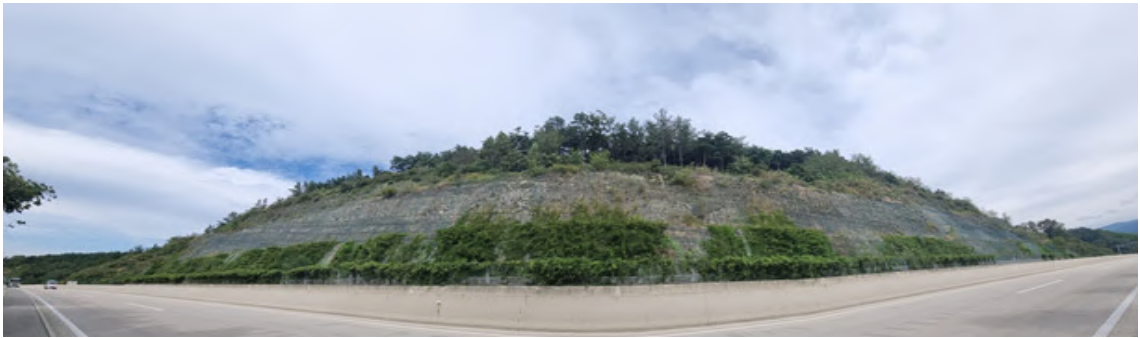
상주절토 09 (관리이정 14.494~14.934km / 2공구 STA.7+100~7+540)

| 구분 | 공구 | 사 면 명 | 사 면 현 황 | | | | 점 검 내 용 | | | | 비고 |
|---|---|---|---|---|---|---|---|---|---|---|---|
| 9 | | 상주철도 09<br>(관리이정 14.494~14.934km)<br>(공구이정 7.100~7.540km) | 2017 | 55 / 161 | 440 / 40 | 2종 | ■ 심한풍화 | ■ 소단부 균열 및 망상균열<br>■ 소단부 토사퇴적<br>■ 측구부 균열 | ■ 양호 | ■ 사면부 심한풍화 → 주의관찰<br>■ 소단부 균열 및 망상균열 → 균열보수<br>■ 소단부 토사퇴적 → 청소<br>■ 측구부 균열 → 균열보수 | |

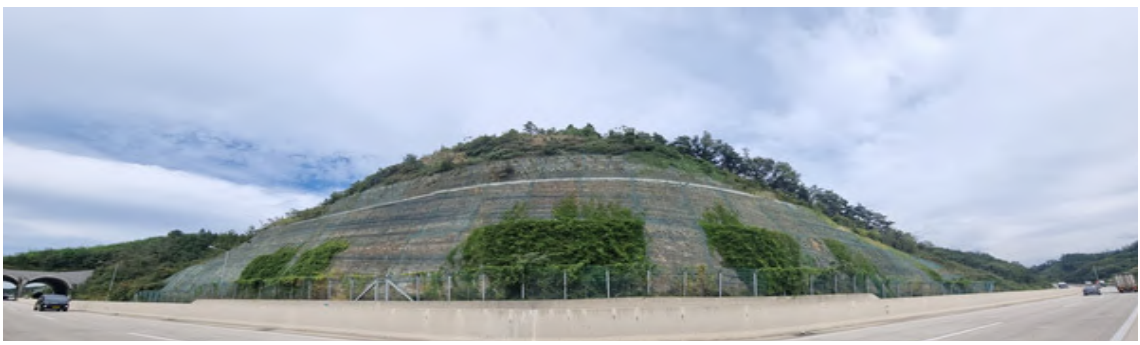
상주절토 10 (관리이정 15.314~15.514km / 2공구 STA.7+920~8+120)

| 구분 | 공구 | 사 면 명 | 사 면 현 황 | | | | 점 검 내 용 | | | | 비고 |
|---|---|---|---|---|---|---|---|---|---|---|---|
| 10 | | 상주철도 10<br>(관리이정 15.314~15.514km)<br>(공구이정 7.920~8.120km) | 2017 | 46 / 158 | 200 / 49 | 2종 | ■ 양호 | ■ 소단부 균열<br>■ 소단부 토사퇴적<br>■ 측구부 균열 | ■ 양호 | ■ 소단부 균열 → 균열보수<br>■ 소단부 토사퇴적 → 청소<br>■ 측구부 균열 → 균열보수 | |

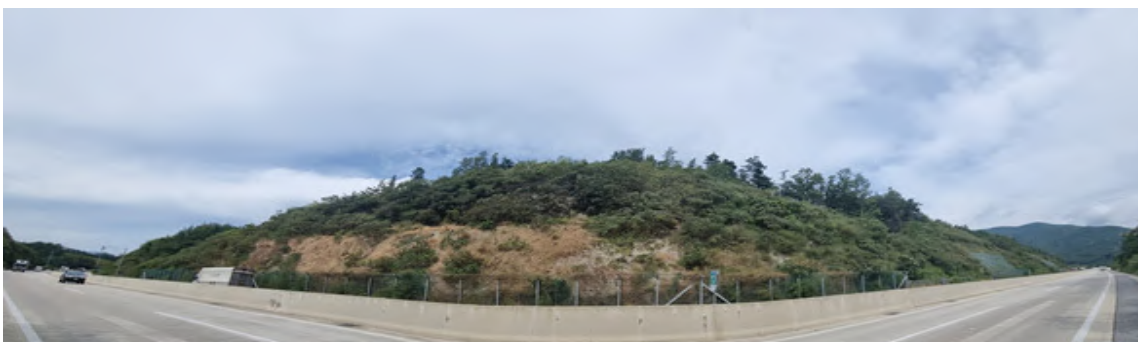
상주절토 11 (관리이정 15.894~16.014km / 2공구 STA.8+500~8+620)

| 구분 | 공구 | 사 면 명 | 사 면 현 황 | | | | 점 검 내 용 | | | | 비고 |
|---|---|---|---|---|---|---|---|---|---|---|---|
| 11 | 2 | 상주절토 11<br>(관리이정 15.894~16.014km)<br>(공구이정 8.500~8.620km) | 2017 | 45 / 199 | 120 / 30 | 2종 | ■ 양호 | ■ 소단부 균열, 망상균열<br>■ 소단부 토사퇴적<br>■ 측구부 균열 | ■ 양호 | ■ 소단부 균열, 망상균열 → 균열보수<br>■ 소단부 토사퇴적 → 청소<br>■ 측구부 균열 → 균열보수 | |

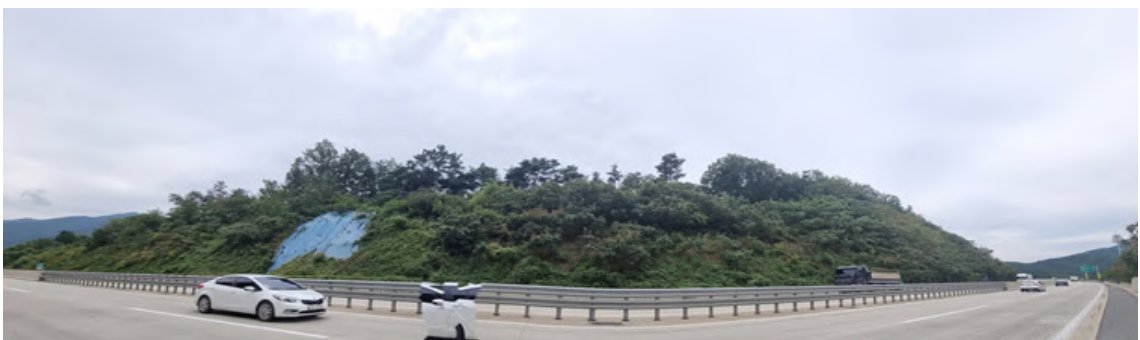
영천절토 12 (관리이정 16.844~17.264km / 3공구 STA.0+830~1+250)

| 구분 | 공구 | 사 면 명 | 사 면 현 황 | | | | 점 검 내 용 | | | | 비고 |
|---|---|---|---|---|---|---|---|---|---|---|---|
| 12 | 3 | 영천절토 12<br>(관리이정 6.844~17.264km)<br>(공구이정 0.830~1.250) | 2017 | 50 / 043 | 420 / 32 | 2종 | ■ 표층유실 임시보수 | ■ 소단부 균열<br>■ 측구부 균열 | ■ 양호 | ■ 사면부 표층유실 임시보수 → 주의관찰<br>■ 소단부 균열 → 균열보수<br>■ 측구부 균열 → 균열보수 | |

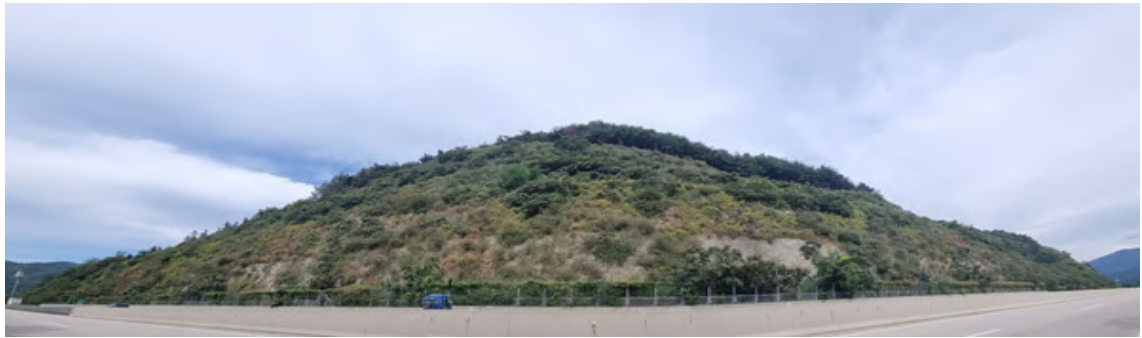
상주절토 13 (관리이정 16.864~17.284km / 3공구 STA.0+850~1+270)

| 구분 | 공구 | 사 면 명 | 사 면 현 황 | | | | 점 검 내 용 | | | | 비고 |
|---|---|---|---|---|---|---|---|---|---|---|---|
| 13 | | 상주절토 13<br>(관리이정 16.864~17.284km)<br>(공구이정 0.850~1.270km) | 2017 | 50 / 225 | 420 / 45 | 2종 | ■ 양호 | ■ 소단부 균열<br>■ 측구부 균열 | ■ 양호 | ■ 소단부 균열 → 균열보수<br>■ 측구부 균열 → 균열보수 | |

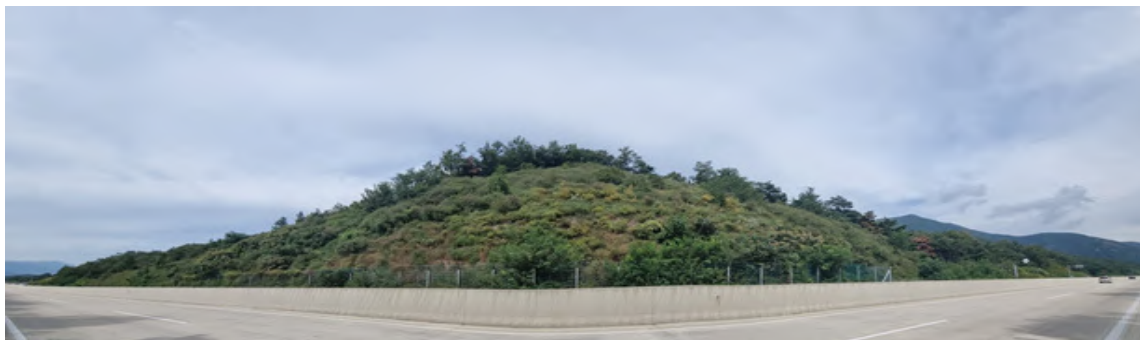
상주절토 15 (관리이정 18.104~18.334km / 3공구 STA.2+090~2+320)

| 구분 | 공구 | 사 면 명 | 사 면 현 황 | | | | 점 검 내 용 | | | | 비고 |
|---|---|---|---|---|---|---|---|---|---|---|---|
| 15 | | 상주절토 15<br>(관리이정 18.104~18.334km)<br>(공구이정 2.090~2.230km) | 2017 | 50 / 196 | 230 / 31 | 2종 | ■ 양호 | ■ 소단부 재균열 | ■ 점검계단 식생 | ■ 소단부 재균열 → 균열보수<br>■ 보호시설 점검계단 식생 → 정비 | |

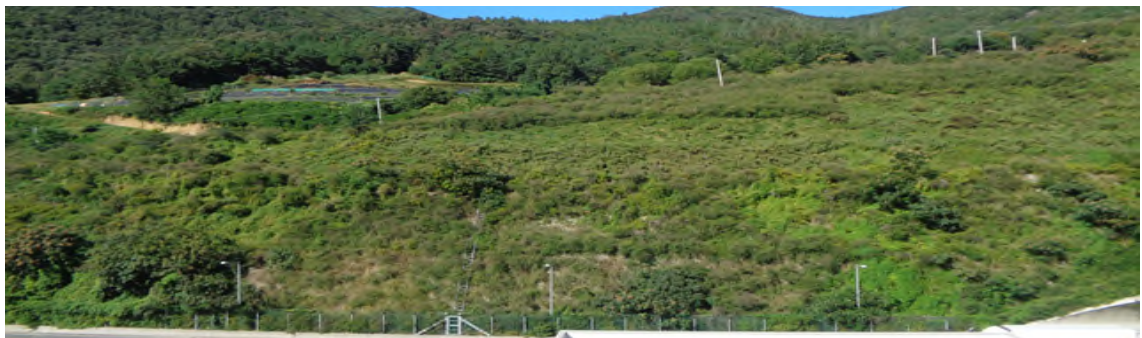
상주절토 16 (관리이정 21.194~22.054km / 3공구 STA.5+180~6+040)

| 구분 | 공구 | 사 면 명 | 사 면 현 황 | | | | 점 검 내 용 | | | | 비고 |
|---|---|---|---|---|---|---|---|---|---|---|---|
| 16 | | 상주절토 16<br>(관리이정 21.194~22.054km)<br>(공구이정 5.180~6.040km) | 2017 | 45 / 200 | 860 / 43 | 2종 | ■ 양호 | ■ 소단부 균열<br>■ 소단부 토사퇴적 | ■ 양호 | ■ 소단부 균열 → 균열보수<br>■ 소단부 토사퇴적 → 청소 | |

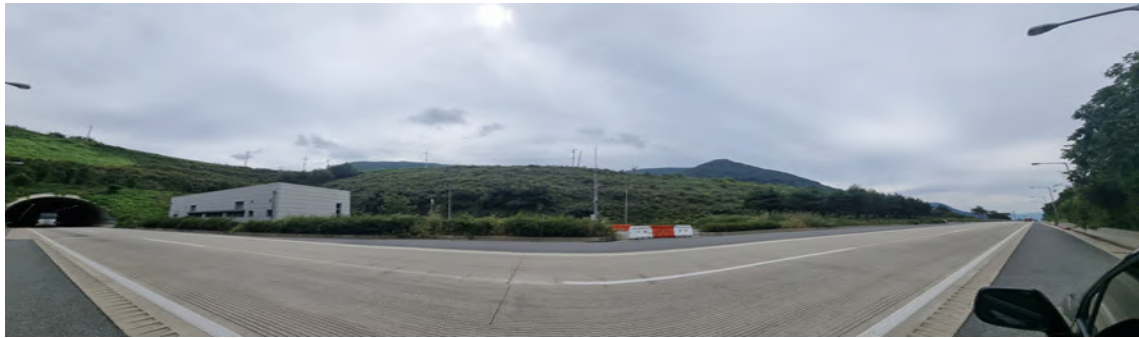
영천절토 17 (관리이정 21.614~22.054km / 3공구 STA.5+600~6+040)

| 구분 | 공구 | 사 면 명 | 사 면 현 황 | | | | 점 검 내 용 | | | | 비고 |
|---|---|---|---|---|---|---|---|---|---|---|---|
| 17 | | 영천절토 17<br>(관리이정 21.614~22.054km)<br>(공구이정 5.600~6.040km) | 2017 | 45 / 022 | 330 / 33 | 2종 | ■ 양호 | ■ 소단부 균열 | ■ 점검계단 식생 | ■ 소단부 균열 → 균열보수<br>■ 보호시설 점검계단 식생 → 정비 | |

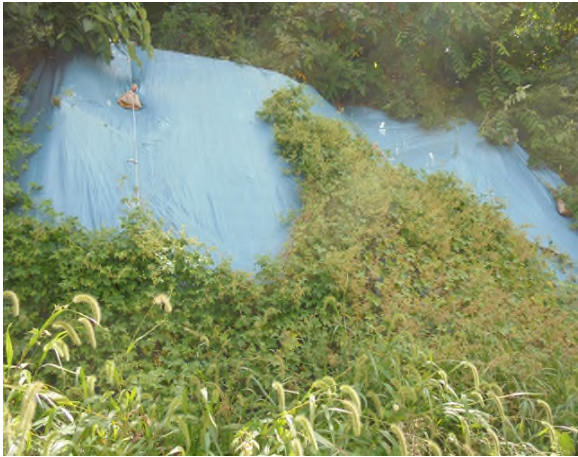
| 위 치 | STA 1.23k 1단 사면 | 위 치 | STA 1.23k 1단 사면 |

| 현 황 | 표층유실 임시보수(A=5.0m×5.0m) | 현 황 | 표층유실 임시보수(A=5.0m×5.0m) |

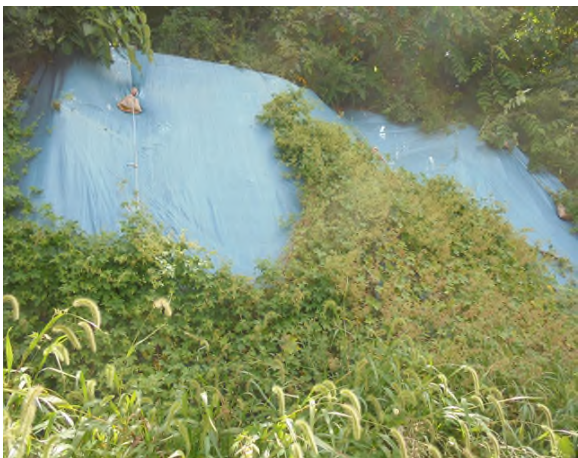
| 위 치 | STA 1.23k 1단 사면 | 위 치 | STA 1.28k 1단 사면 |

| 현 황 | 표층유실 임시보수(A=5.0m×5.0m) | 현 황 | 표층유실 임시보수(A=5.0m×5.0m) |

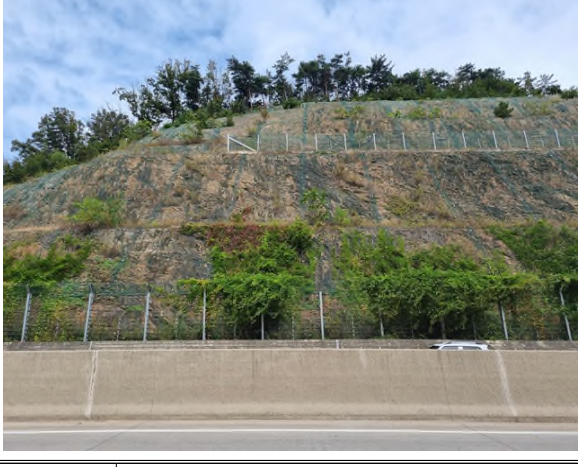
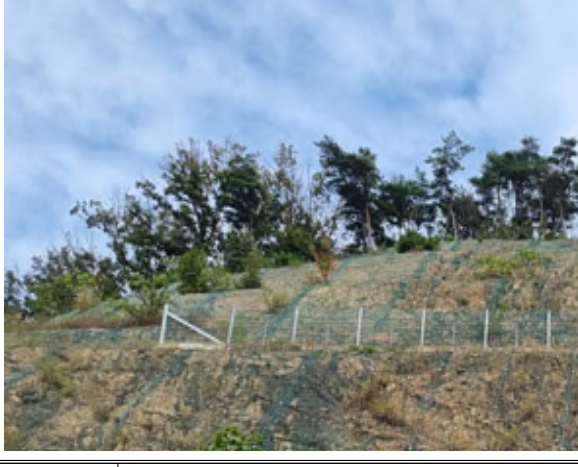
| 위 치 | STA 4.39k 5단 | 위 치 | STA 4.39k 5단 |

| 현 황 | 심화풍화구간 | 현 황 | 심화풍화구간 |

| 점검내용 | | 점 검 결 과 | | |
|---|---|---|---|---|
| 점검자<br>의견 | <p>상주절토 05 사면은 사면 전반에 걸쳐 배수시설, 보호시설이 설치되어 있으며, 풍화등급은 약간풍화(SW) ~ 심한풍화(HW) 정도이다. 상부자연사면은 전반적으로 양호한 상태로 확인되었다. 사면부 심한풍화 구간이 확인되었고, 지표수에 영향을 받을 수 있으므로, 특히 장마기간은 주의관찰이 필요하다. 배수시설에 균열 및 토사퇴적이 일부 조사되었으나, 배수기능에 큰 문제는 없는 보통 상태로, 균열 보수 및 청소를 실시하는 유지관리가 필요하다. 사면보호/보강시설은 기능발휘에 큰 문제가 없는 양호한 상태로 조사되었다.</p> | | | |

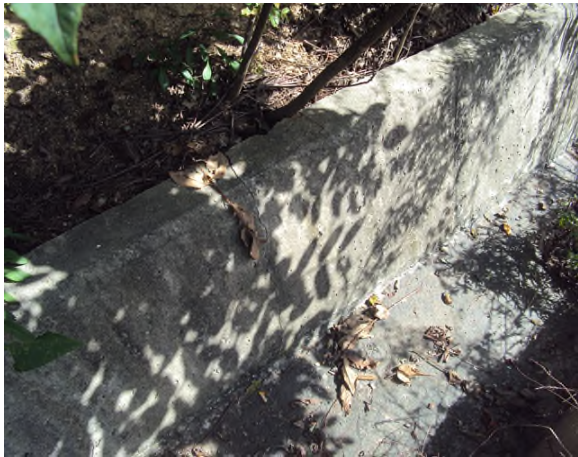
| 위 치 | STA.0+980 산마루측구 | 위 치 | STA.1+030 산마루측구 |

| 현 황 | 균열 (L=1.5m) | 현 황 | 균열 (L=1.5m) |

| 구 분 | 점검 결과 | 보수·보강 방안 |
|---|---|---|
| 배수시설 | 소단배수로 균열<br>산마루측구 균열 | 주입보수<br>주입보수 |

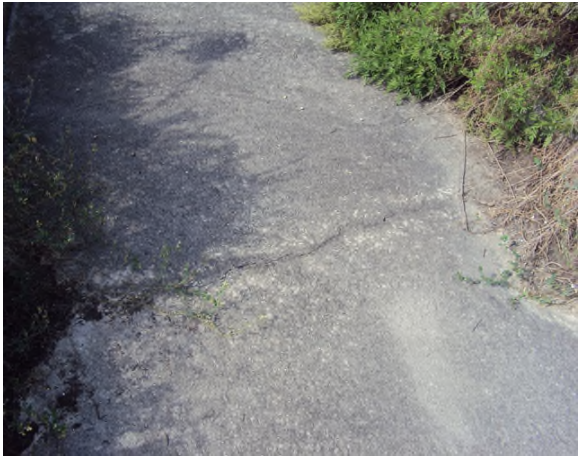
| 위 치 | STA.1+060 1소단배수로 | 위 치 | STA.1+070 1소단배수로 |

| 현 황 | 균열 (L=3.0m) | 현 황 | 균열 (L=2.0m) |

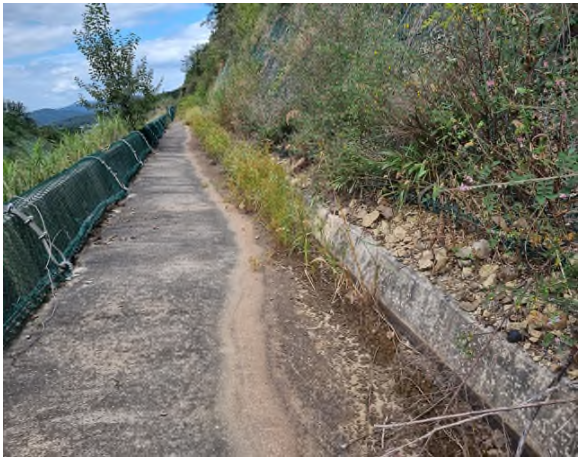
| 위 치 | STA 14.69k 1소단배수로 | 위 치 | STA 14.77k 5단 |

| 현 황 | 토사퇴적 | 현 황 | 심한풍화 |

| 구 분 | 점검 결과 | 보수·보강 방안 |
|---|---|---|
| 배수시설 | 소단배수로 균열<br>소단배수로 망상균열<br>소단배수로 토사퇴적<br>산마루측구 균열 | 주입보수<br>균열보수<br>청소<br>주입보수 |

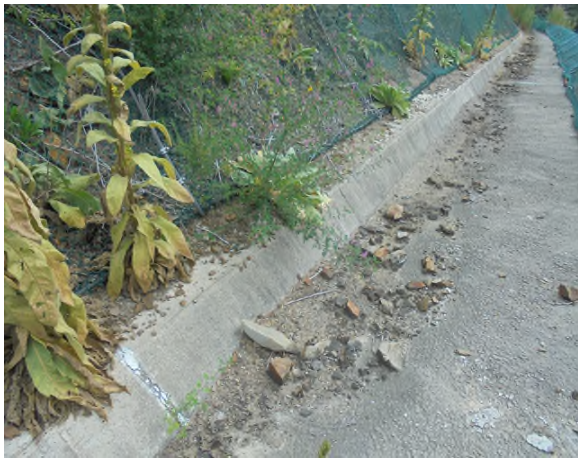
| 위 치 | 정면 | 위 치 | STA 14.69k 1소단배수로 |

| 현 황 | 전경 | 현 황 | 토사퇴적 |

| 구 분 | 점검 결과 | 보수·보강 방안 |
|---|---|---|
| 배수시설 | 소단배수로 균열<br>소단배수로 토사퇴적<br>산마루측구 균열 | 주입보수<br>청소<br>주입보수 |

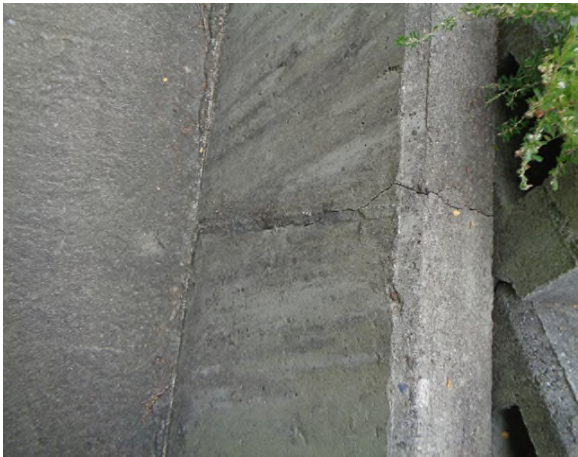
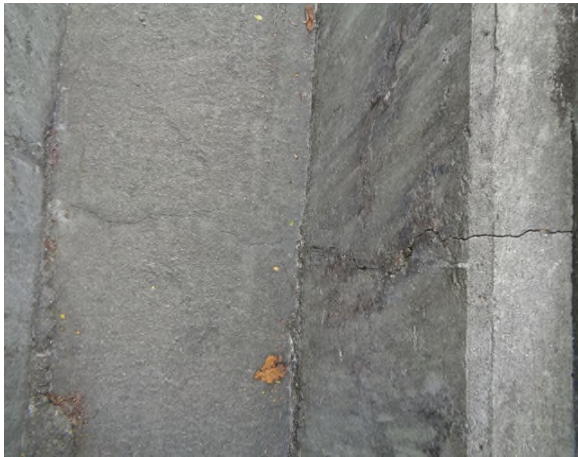
| 위 치 | STA 15.91k 산마루측구 | 위 치 | STA 15.91k 산마루측구 |

| 현 황 | 균열 (L=1.5m) | 현 황 | 균열 (L=1.5m) |

| 구 분 | 점검 결과 | 보수·보강 방안 |
|---|---|---|
| 배수시설 | 소단배수로 균열<br>소단배수로 망상균열<br>소단배수로 토사퇴적<br>산마루측구 균열 | 주입보수<br>균열보수<br>청소<br>주입보수 |

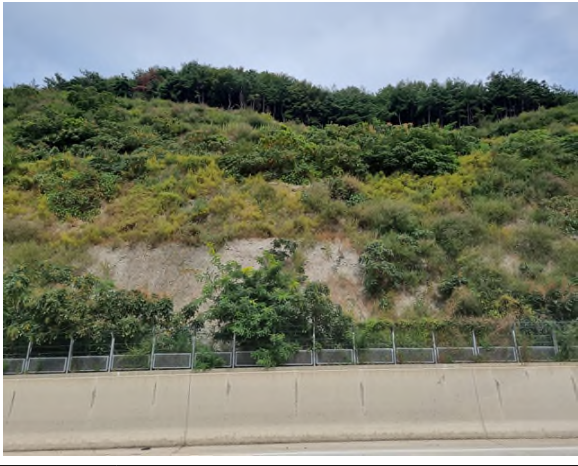
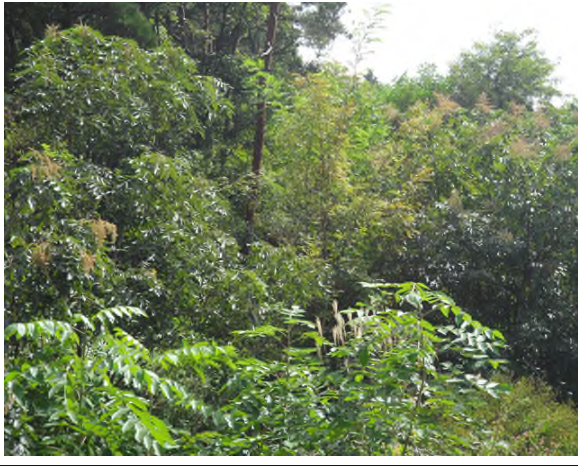
| 위 치 | 정면 | 위 치 | 소단배수로 |

| 현 황 | 전경 | 현 황 | 진입불가 |

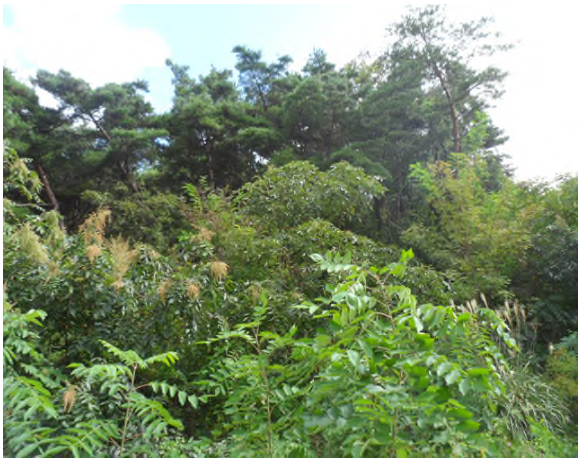
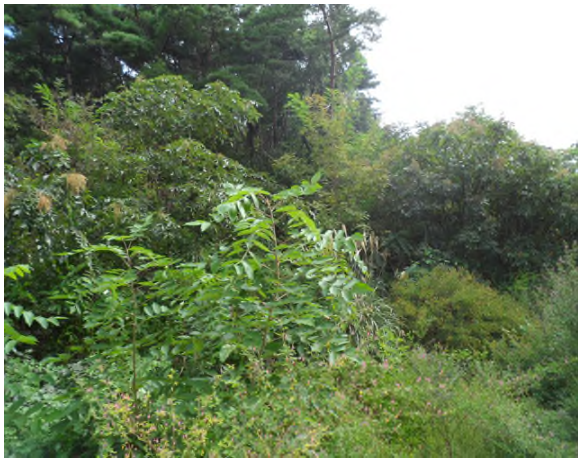
| 위 치 | 정면 | 위 치 | 소단배수로 |

| 현 황 | 전경 | 현 황 | 진입불가 |

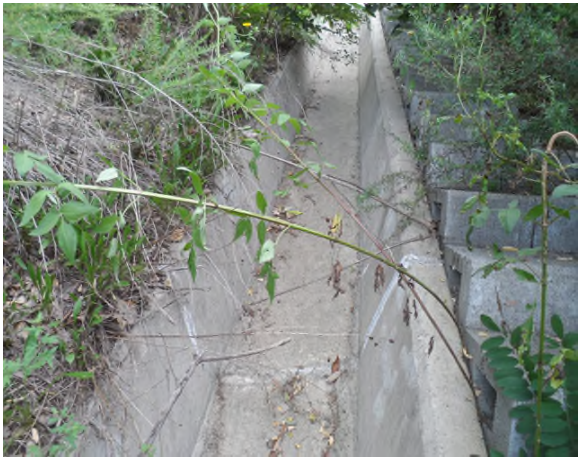
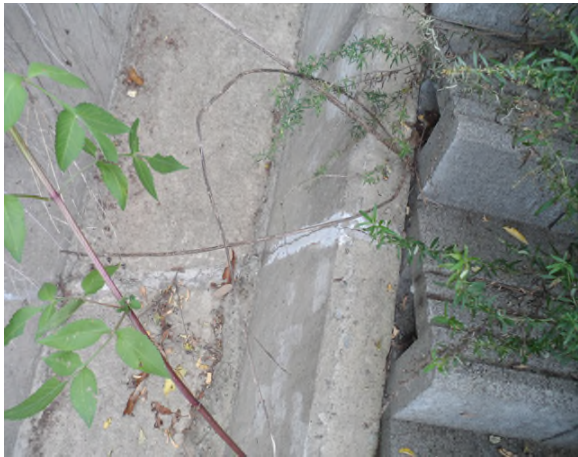
| 위 치 | STA 17.30k 산마루측구 | 위 치 | STA 17.30k 산마루측구 |

| 현 황 | 균열 보수 | 현 황 | 균열 보수 |

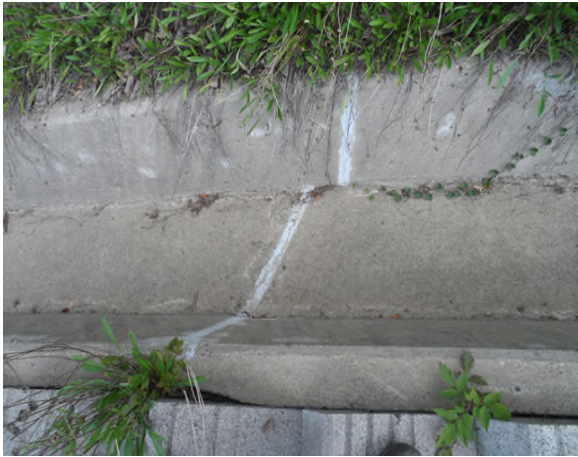
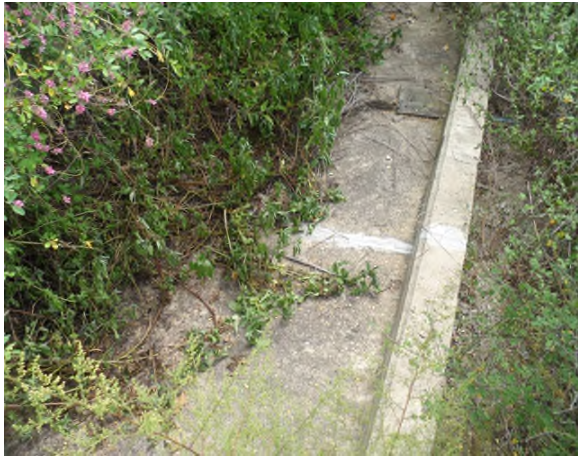
| 위 치 | STA 17.31k 산마루측구 | 위 치 | STA 17.38k 1소단배수로 |

| 현 황 | 균열 보수 | 현 황 | 균열 보수 |

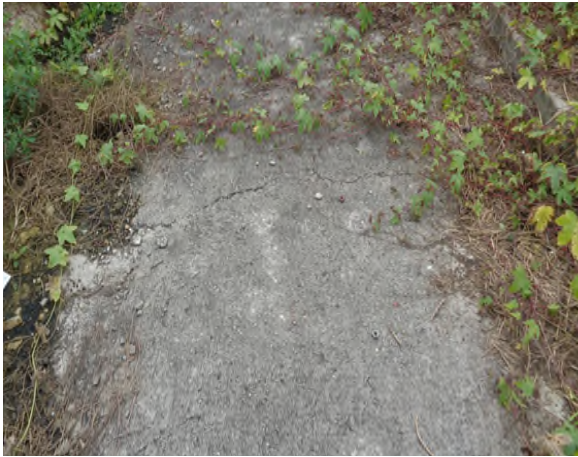
| 위 치 | STA 22.04k 1소단배수로 | 위 치 | 1소단배수로 전구간 |

| 현 황 | 균열 (L=2.0m) | 현 황 | 토사퇴적 |

| 구 분 | 손상 내용 | 단위 | 물량 | 개소 | 보수방안 | 비고 |
|---|---|---|---|---|---|---|
| 배수시설 | 소단배수로 균열 | m | 14.0 | 7 | 주입보수 | |

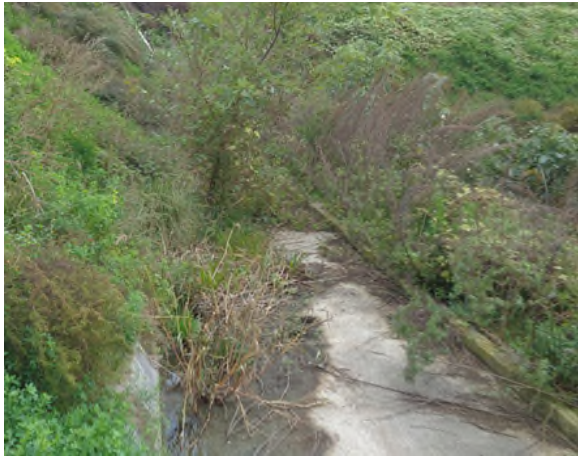
| 점검내용 | | 점 검 결 과 | | |
|---|---|---|---|---|
| 점검자<br>의견 | <p>상주절토 16 사면은 사면 식생공이 시공되어 있으며, 노출암에서 확인할 수 있는 암반의 풍화등급은 약한풍화(SW)~보통풍화(MW) 정도이다. 계곡부는 2개소가 조사되었고, 주변부 유실, 인장균열 등의 손상은 없는 것으로 확인되었다. 사면 부 및 배후도로의 개비온은 시공이 완료된 상태로 양호한 것으로 확인되었다. 소단배수로에 발생한 토사퇴적은 원활한 배수를 위해 청소가 필요한 상태이다. 사면 보호/보강시설은 기능발휘에 큰 문제가 없는 것으로 조사되었다.</p> | | | |

| 구 분 | 점검 결과 | 보수·보강 방안 |
|---|---|---|
| 배수시설 | 소단배수로 균열<br>소단배수로 토사퇴적 | 주입보수<br>청소 |

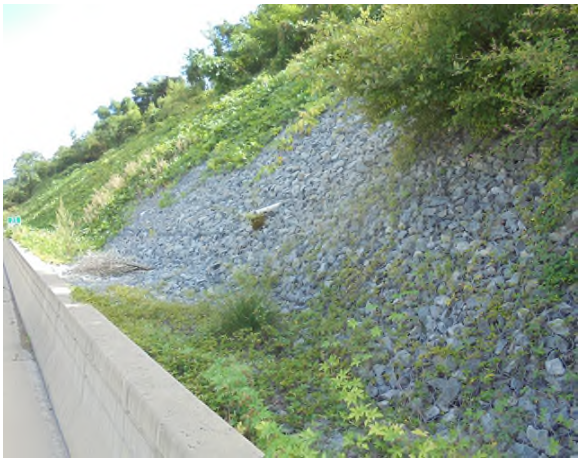
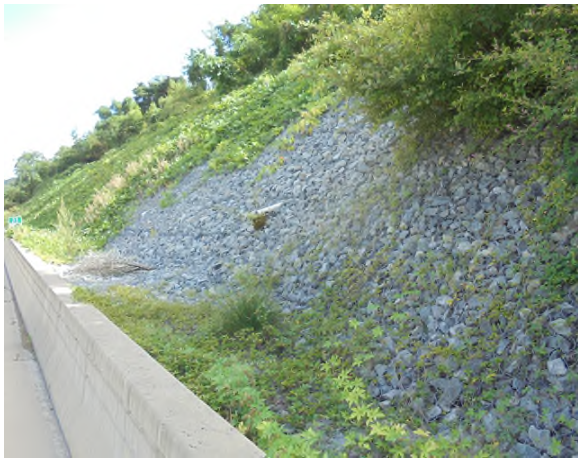
| 위 치 | STA 23.22k 1단 사면 | 위 치 | STA 23.22k 1단 사면 |

| 현 황 | 임시보수 돌망태 시공 | 현 황 | 임시보수 돌망태 시공 |

| 점검내용 | | 점 검 결 과 | | |
|---|---|---|---|---|
| 점검자<br>의견 | <p>영천절토 18 사면은 사면 전반에 걸쳐 식생공, 배수시설, 보호시설이 설치되어 있으며, 풍화등급은 약한풍화(SW) ~ 보통풍화(MW) 정도이다. 상부자연사면 계곡부는 1개소가 확인되었고, 상부자연사면 및 사면부 식생활착은 전반적으로 양호한 상태로 확인되었다. 표층유실구간 임시보수부는 돌망태 시공이 되었으며, 양호한 상태로 확인되었다. 배수시설은 손상이 없는 양호한 상태로 조사되었고, 사면보호/보강시설은 기능발휘에 큰 문제가 없는 양호한 상태로 조사되었다.</p> | | | |

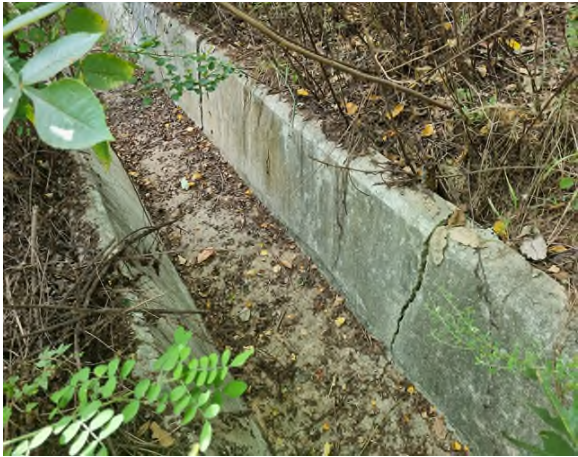
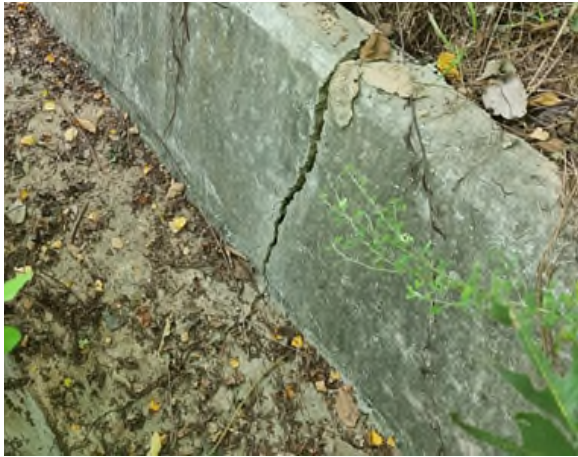
| 위 치 | STA 24.93k 산마루측구 | 위 치 | STA 24.93k 산마루측구 |

| 현 황 | 파손 | 현 황 | 파손 |

| 점검내용 | | 점 검 결 과 | | |
|---|---|---|---|---|
| 점검자<br>의견 | | <p>영천절토 19 사면은 사면 전반에 걸쳐 식생공, 배수시설, 보호시설이 설치되어 있으며, 풍화등급은 약한풍화(SW) ~ 보통풍화(MW) 정도이다. 상부자연사면 및 사면부는 식생활착이 양호한 상태이며, 이전에 발생한 표층유실흔적은 현재 식생이 양호한 상태이다. 배수시설에 균열, 파손 및 토사퇴적이 확인되었다. 균열보수, 단면보수 및 토사퇴적의 경우 원활한 배수기능을 위해 청소가 필요하다. 사면보호/보강시설은 기능발휘에 큰 문제가 없는 양호한 상태로 조사되었다.</p> | | |

| 구 분 | 점검 결과 | 보수·보강 방안 |
|---|---|---|
| 배수시설 | 소단배수로 균열<br>소단배수로 토사퇴적<br>산마루측구 균열<br>산마루측구 파손 | 주입보수<br>청소<br>주입보수<br>단면보수 |

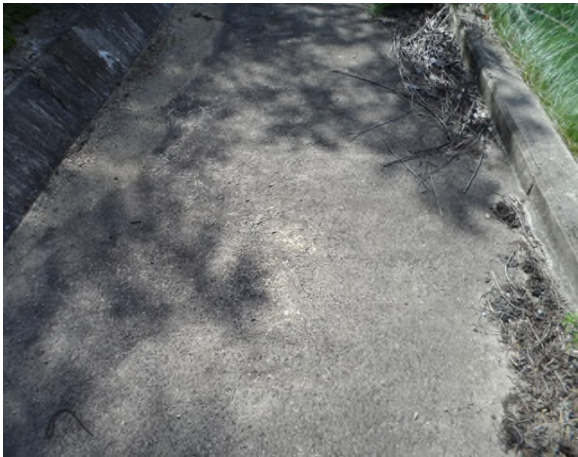
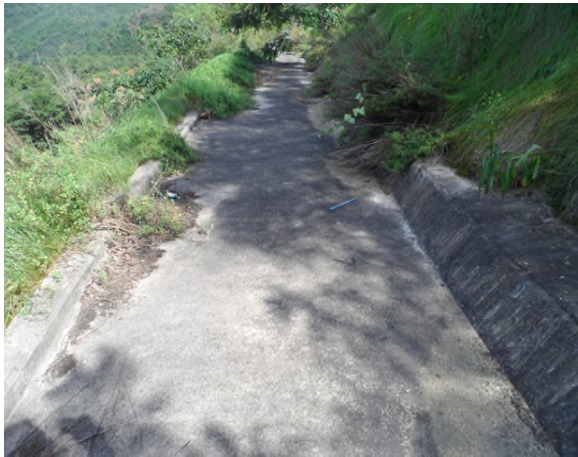
| 위 치 | STA 25.91k 1소단배수로 | 위 치 | STA 25.91k 1소단배수로 |

| 현 황 | 균열 (L=2.0m) | 현 황 | 균열 (L=2.0m) |

| 점검내용 | | 점 검 결 과 | | |
|---|---|---|---|---|
| 점검자<br>의견 | | <p>영천절토 20 사면은 사면 전반에 걸쳐 식생공, 배수시설, 보호시설이 설치되어 있으며, 풍화등급은 약한풍화(SW) ~ 보통풍화(MW) 정도이다. 상부자연사면 및 사면부는 식생활착이 양호한 상태이다. 소단배수로 균열 및 망상균열이 확인되었고, 보수가 필요하다. 배수기능에는 문제가 없는 상태이다. 사면보호/보강시설은 기능발휘에 큰 문제가 없는 양호한 상태로 조사되었으나, 판넬형 옹벽의 앵커캡 파손이 조사되었고, 외부충격에 의한 1개소 파손으로 옹벽의 성능저하에는 문제가 없는 것으로 보인다.</p> | | |

| 구 분 | 손상 내용 | 단위 | 물량 | 개소 | 보수방안 | 비고 |
|---|---|---|---|---|---|---|
| 배수시설 | 소단배수로 균열 | m | 34.0 | 17 | 주입보수 | |

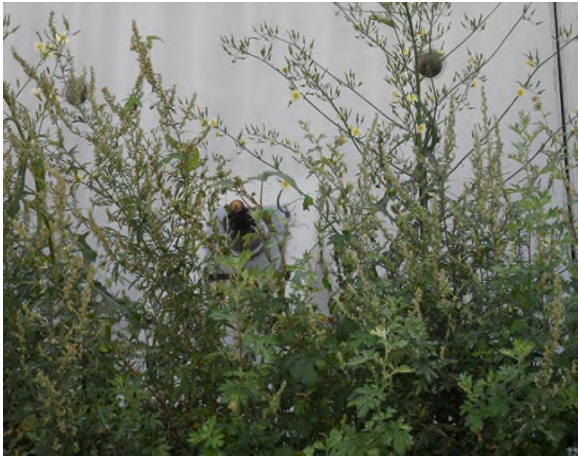
| 위 치 | STA 25.93k 옹벽 | 위 치 | STA 25.97k 1소단배수로 |
| 현 황 | 앵커캡 파손(1EA) | 현 황 | 균열 (L=2.0m) |

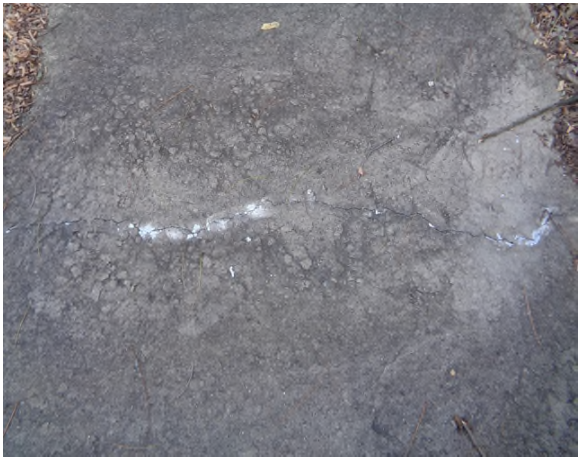
| 위 치 | STA 27.51k 1소단배수로 | 위 치 | STA 27.57k 1소단배수로 |

| 현 황 | 재균열 (L=2.0m) | 현 황 | 재균열 (L=2.0m) |

| 구 분 | 손상 내용 | 단위 | 물량 | 개소 | 보수방안 | 비고 |
|---|---|---|---|---|---|---|
| 배수시설 | 소단배수로 균열 | m | 18.0 | 9 | 주입보수 | |

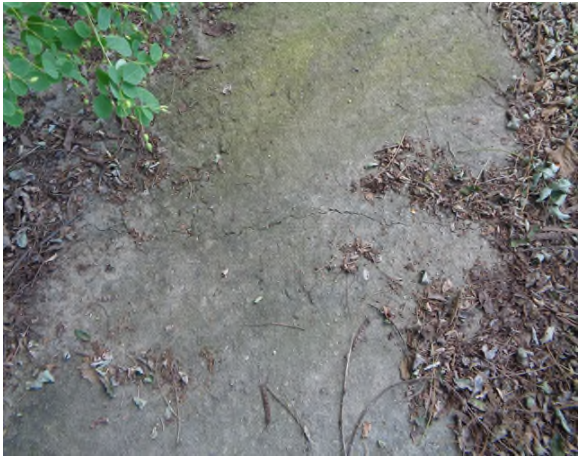
| 위 치 | STA 27.58k 1소단배수로 | 위 치 | — |

| 현 황 | 균열 (L=2.0m) | 현 황 | — |

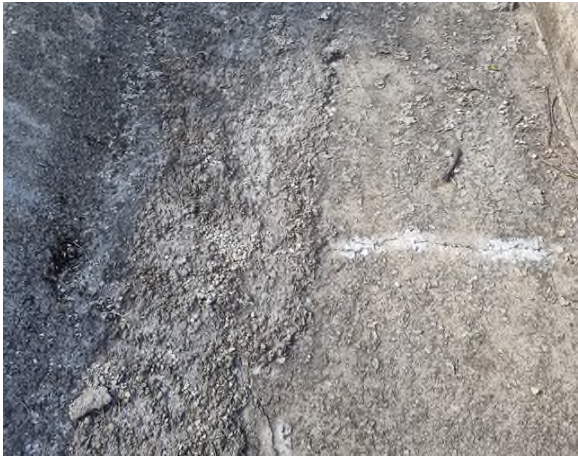
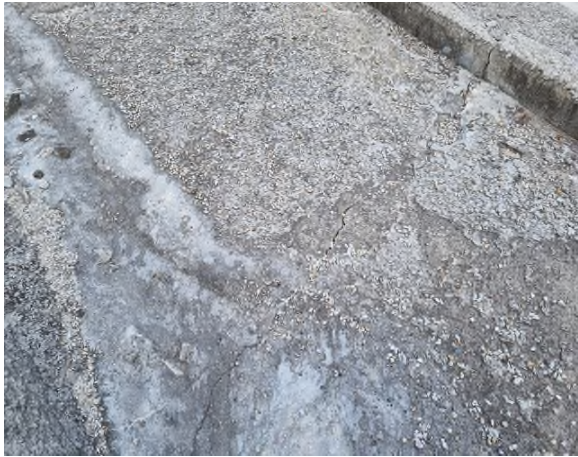
| 위 치 | STA 31.61k 1소단배수로 | 위 치 | STA 31.61k 1소단배수로 |

| 현 황 | 균열 (L=2.0m) | 현 황 | 균열 (L=2.0m) |

| 구 분 | 손상 내용 | 단위 | 물량 | 개소 | 보수방안 | 비고 |
|---|---|---|---|---|---|---|
| 배수시설 | 소단배수로 균열 | m | 12.0 | 6 | 주입보수 | |

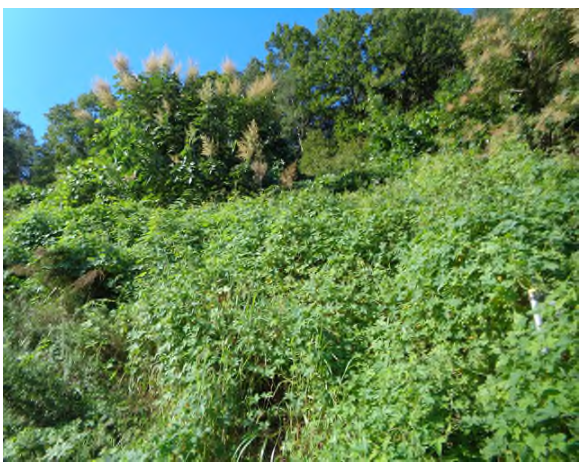
| 위 치 | 정면 | 위 치 | STA 33.82K 1단 |

| 현 황 | 전경 | 현 황 | 이전 임시보수부 - 식생양호 |

| 점검내용 | | 점 검 결 과 | | |
|---|---|---|---|---|
| 점검자<br>의견 | <p>영천절토 26 사면은 사면 전반에 걸쳐 식생공, 배수시설, 보호시설이 설치되어 있으며, 풍화등급은 약한풍화(SW) ~ 보통풍화(MW) 정도이다. 상부자연사면 및 사면부 식생상태가 보통인 상태로 표층유실 임시보수부는 현재 식생이 양호한 상태이나, 지표수에 영향을 받을 수 있으므로, 특히 장마기간은 주의관찰이 필요하며, 지속관찰 후 진전시 조치가 필요하다. 배수시설에 균열이 일부 조사되었으나, 배수기능에 큰 문제는 없는 상태로, 균열에 대한 보수를 실시하는 유지관리가 필요하다. 사면보호/보강시설은 기능발휘에 큰 문제가 없는 상태이나, 금회 조사된 숏크리트 균열은 단면보수가 필요하다.</p> | | | |

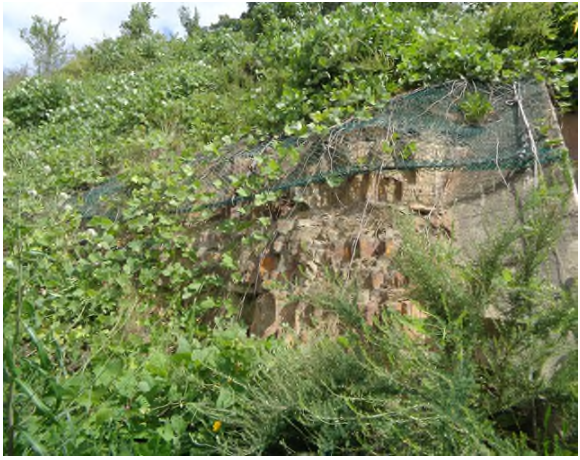
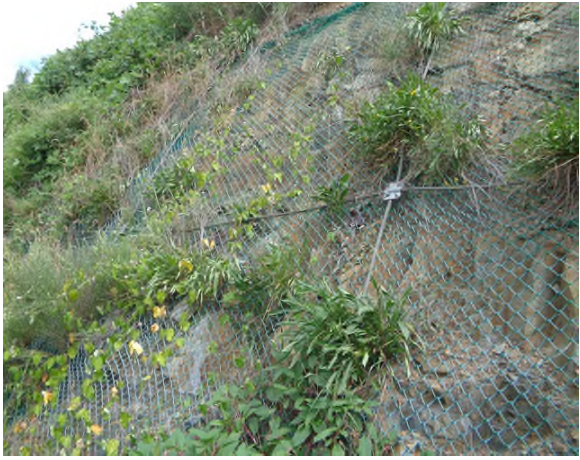
| 위 치 | 1단 사면 | 위 치 | 1단 사면 |

| 현 황 | 풍화 전경 | 현 황 | 풍화 전경 |

| 점검내용 | | 점 검 결 과 | | | |
|---|---|---|---|---|---|
| 점검자<br>의견 | <p>상주절토 27 사면은 사면 전반에 걸쳐 식생공, 배수시설, 보호시설이 설치되어 있으며, 풍화등급은 약한풍화(SW) ~ 심한풍화(HW) 정도이다. 상부자연사면 및 사면부는 손상이 없는 상태이며, 식생활작은 양호한 상태이다. 심한풍화구간은 낙석방지망 설치로 위험성은 낮으나, 주기적인 점검을 통한 유지관리가 필요하다. 배수시설의 배수기능은 양호한 상태이며, 사면보호/보강시설도 기능발휘에 큰 문제가 없는 양호한 상태로 조사되었다.</p> | | | | |

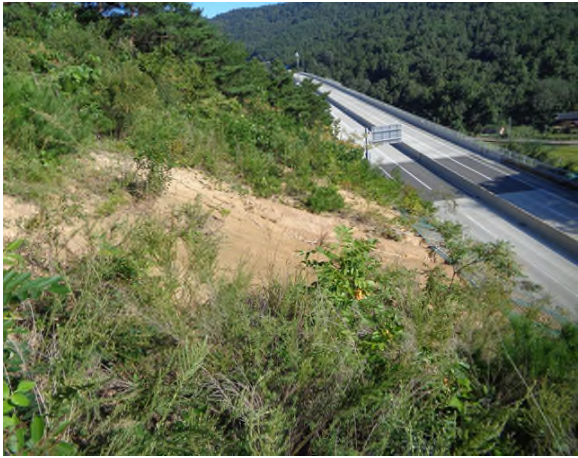
| 위 치 | STA 37.21k 1단 사면 | 위 치 | STA 37.21k 1단 사면 |

| 현 황 | 표층유실 (A=5.0m×5.0m) | 현 황 | 표층유실 (A=5.0m×5.0m) |

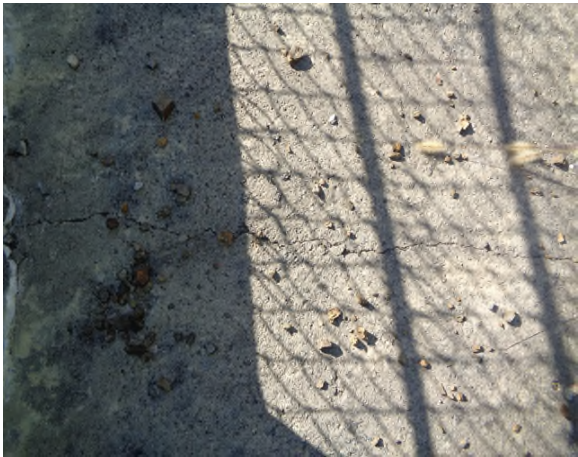
| 위 치 | STA 37.22k 1소단배수로 | 위 치 | STA 37.25k 1소단배수로 |

| 현 황 | 균열 (L=2.0m) | 현 황 | 토사퇴적 (L=30.0m) |

| 구 분 | 손상 내용 | 단위 | 물량 | 개소 | 보수방안 | 비고 |
|---|---|---|---|---|---|---|
| 배수시설 | 소단배수로 균열 | m | 6.0 | 3 | 주입보수 | |

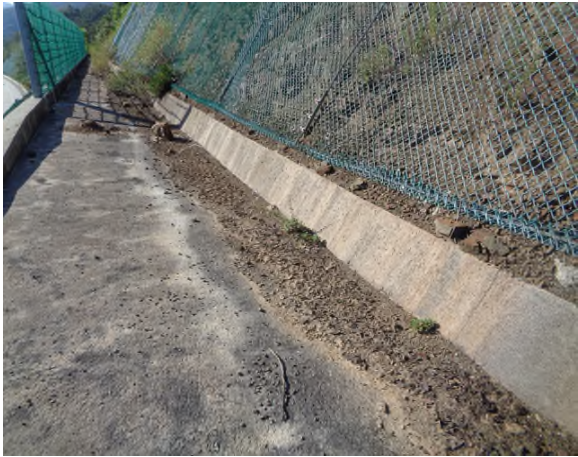
| 위 치 | STA 37.25k 1소단배수로 | 위 치 | STA 37.23k 1소단배수로 |

| 현 황 | 토사퇴적 (L=30.0m) | 현 황 | 균열 (L=2.0m) |

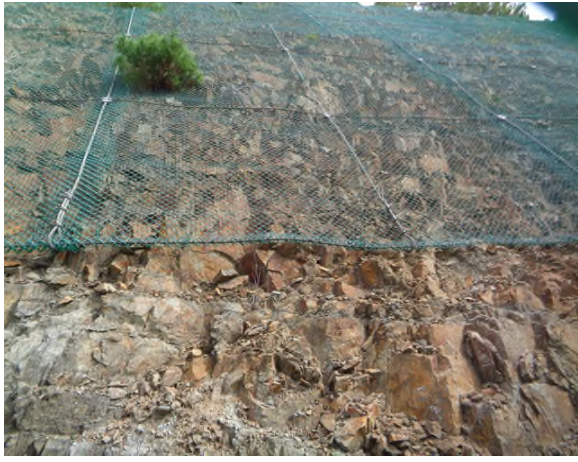
| 위 치 | 점검계단, 산마루측구 | 위 치 | 1단 심한풍화 |

| 현 황 | 전경 | 현 황 | 현황 |

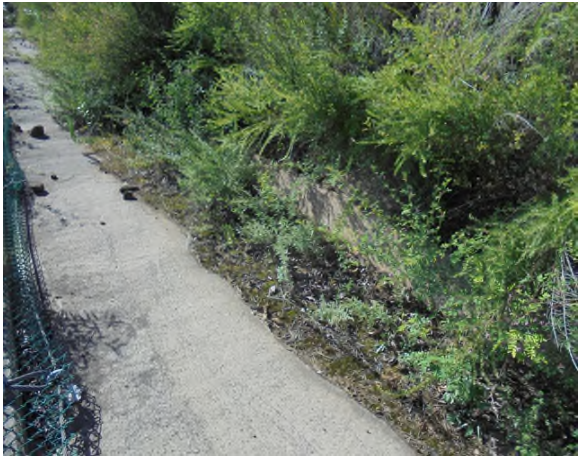
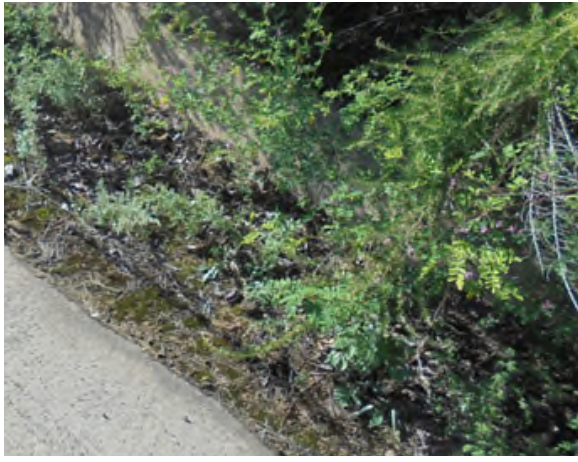
| 위 치 | STA 40.10k 1소단배수로 | 위 치 | STA 40.10k 1소단배수로 |

| 현 황 | 토사퇴적(L=20.0m) | 현 황 | 토사퇴적(L=20.0m) |

| 구 분 | 점검 결과 | 보수·보강 방안 |
|---|---|---|
| 배수시설 | 소단배수로 균열<br>소단배수로 토사퇴적<br>산마루측구 균열 | 주입보수<br>청소<br>주입보수 |

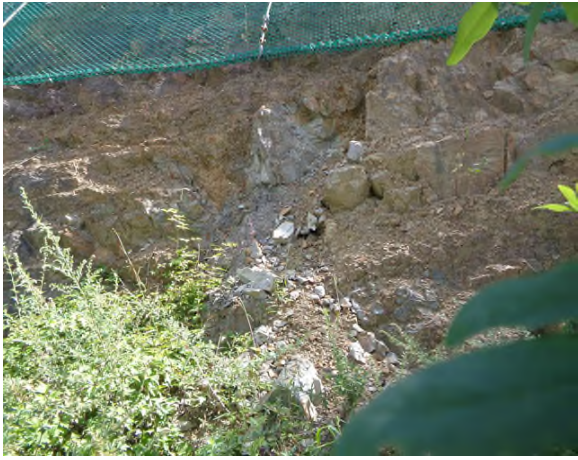
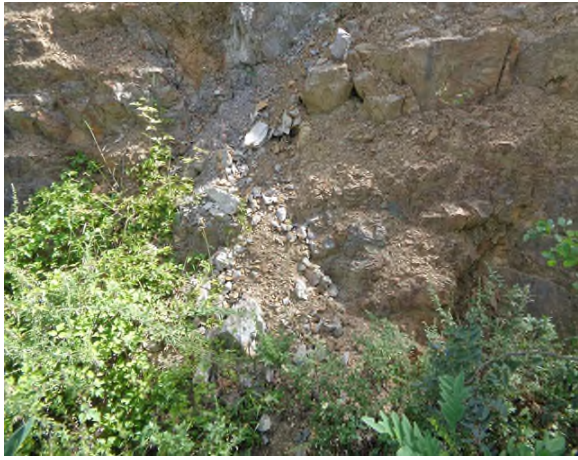
| 위 치 | STA 0+390 1단 사면 | 위 치 | STA 0+390 1단 사면 |

| 현 황 | 충전물유실 및 하부퇴적 | 현 황 | 충전물유실 및 하부퇴적 |

| 점검내용 | | 점 검 결 과 | | |
|---|---|---|---|---|
| 점검자<br>의견 | | <p>영천절토 33 사면은 사면 전반에 걸쳐 식생공, 배수시설, 보호시설이 설치되어 있으며, 풍화등급은 약간풍화(SW) ~ 심한풍화(HW) 정도이다. 상부자연사면 계곡부는 1개소가 확인되었고, 상단에 관목류가 서식하고 있는 상태이다. 사면부 심한풍화 구간중 충전물유실이 발생하였고, 공용기간이 증가함에 따라 지표수유입에 의해 증가가능성이 있으므로, 주의관찰 후 조치가 필요하다. 배수시설에 균열이 일부 조사되었으나, 배수기능에 큰 문제는 없는 상태로, 균열에 대한 보수를 실시하는 유지관리가 필요하다. 사면보호/보강시설은 기능발휘에 큰 문제가 없는 양호한 상태로 조사되었다.</p> | | |

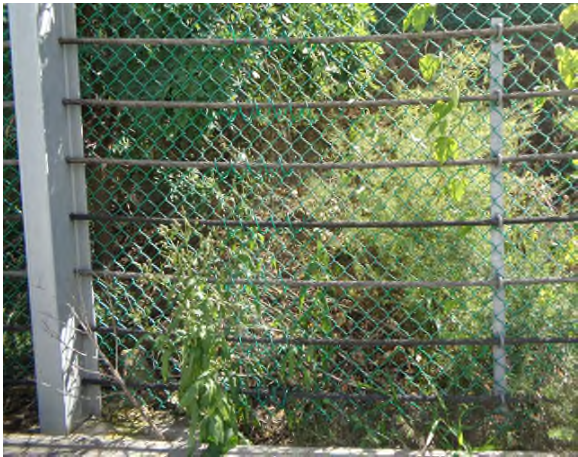
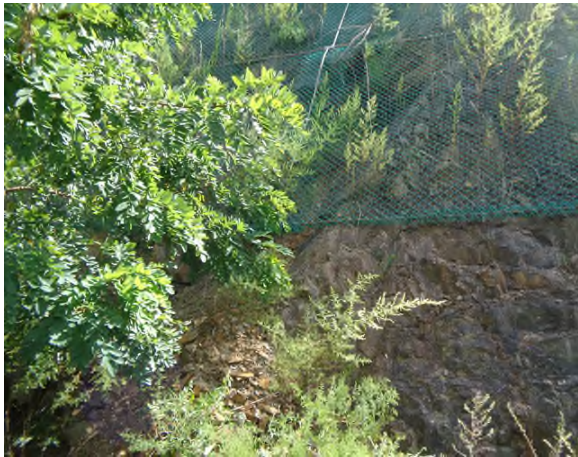
| 위 치 | STA 0+520 1단 사면 | 위 치 | STA 0+520 1단 사면 |

| 현 황 | 충전물유실 및 하부퇴적 | 현 황 | 충전물유실 및 하부퇴적 |

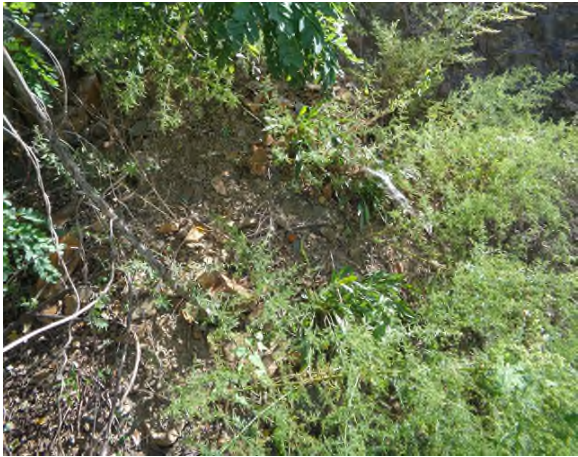
| 위 치 | STA 0+520 1단 사면 | 위 치 | STA 0+560 1소단배수로 |

| 현 황 | 충전물유실 및 하부퇴적 | 현 황 | 균열(L=2.5m) |

| 구 분 | 손상 내용 | 단위 | 물량 | 개소 | 보수방안 | 비고 |
|---|---|---|---|---|---|---|
| 배수시설 | 소단배수로 균열 | m | 18.5 | 7 | 주입보수 | |
