시설물 정기안전점검용역  
상주영천고속도로

# 상 주 영 천 고 속 도 로 시 설 물 안 전 · 하 자 점 검 및 성 능 평 가 용 역 보 고 서

## < 옹벽편 >

2022. 11

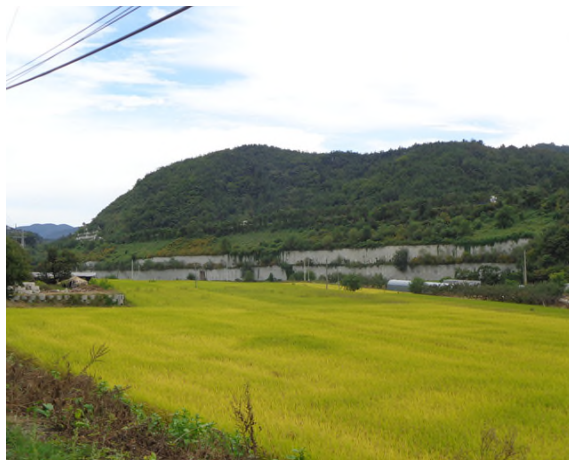
3공구 패널식 옹벽 02

| 구분 | 공구 | 용 벽 명 | 용 벽 현 황 | | | | 점 검 내 용 | | | | | 비고 |
|---|---|---|---|---|---|---|---|---|---|---|---|---|
| 2 | | 패널식 용벽 02<br>(관리이정 25.414~25.852km)<br>(공구이정 9.400~9.838km) | 2017 | 438.0 | 15.9 | 2종 | ■ 패널 전면부 파손<br>■ 용벽 누수<br>■ 용벽 배부름<br>■ 용벽 하부 채수 | ■ 양호 | ■ 양호 | ■ 양호 | ■ 파손 → 단면보수<br>■ 누수, 배부름 → 주의관찰<br>■ 하부 채수 → 정비 | |

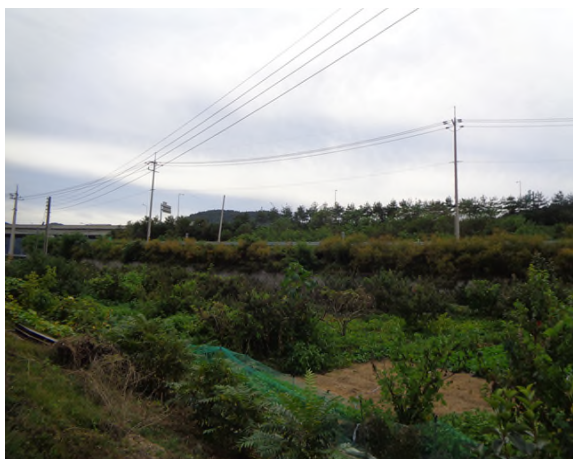
3공구 블럭식 옹벽 03

| 구분 | 공구 | 용 벽 명 | 용 벽 현 황 | | | | 점 검 내 용 | | | | | 비고 |
|---|---|---|---|---|---|---|---|---|---|---|---|---|
| 3 | 4 | 블럭식 용벽 03<br>(관리이정 29.178~29.400km)<br>(공구이정 0.195~0.413km) | 2017 | 218.0 | 8.7 | 2종 | ■ 블럭 전면부 균열<br>■ 블럭 전면부 파손 | ■ 양호 | ■ 양호 | ■ 양호 | ■ 균열 → 균열보수<br>■ 파손 → 단면보수 | |

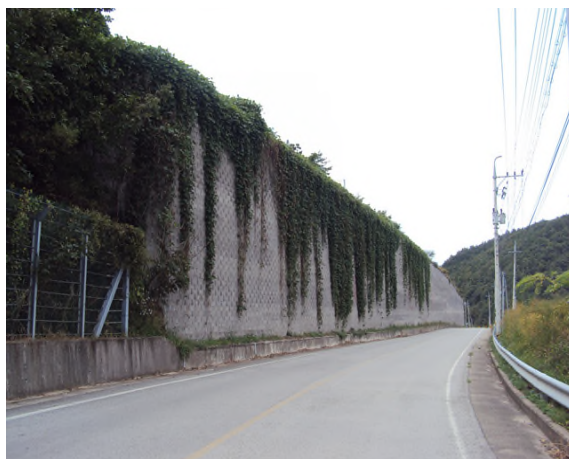
4공구 블럭식 옹벽 04

| 구분 | 공구 | 용 벽 명 | 용 벽 현 황 | | | | 점 검 내 용 | | | | | 비고 |
|---|---|---|---|---|---|---|---|---|---|---|---|---|
| 4 | | 블럭식 용벽 04<br>(관리이정 30.940~31.213km)<br>(공구이정 1.957~2.230km) | 2017 | 273.0 | 12.5 | 2종 | ■ 블럭 전면부 균열<br>■ 블럭 전면부 배부름 | ■ 양호 | ■ 균열<br>■ 조인트부 실란트파손<br>■ 파손 | ■ 양호 | ■ 블럭 균열 → 블럭 균열보수<br>■ 균열 → 균열보수<br>■ 파손/들뜸 → 단면보수<br>■ 실란트파손 → 실란트 재설치<br>■ 배부름 → 주의관찰<br>■ 이격 → 충진보수 | |

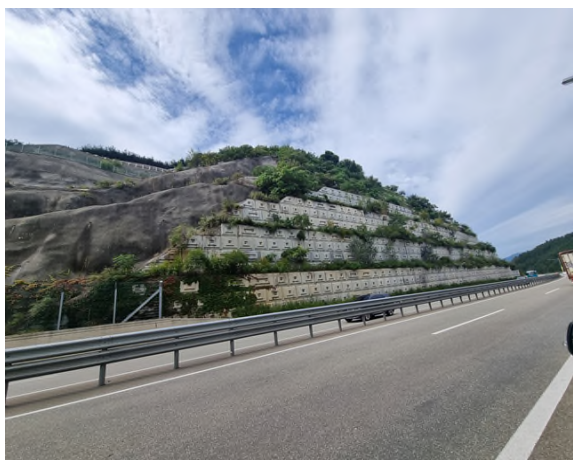
4공구 패널식 옹벽 05

| 구분 | 공구 | 용 벽 명 | 용 벽 현 황 | | | | 점 검 내 용 | | | | | 비고 |
|---|---|---|---|---|---|---|---|---|---|---|---|---|
| 5 | | 패널식 용벽 05<br>(관리이정 31.230~31.385km)<br>(공구이정 2.247~2.402km) | 2017 | 155.0 | 25.5 | 2종 | ■ 패널 전면부 파손/들뜸<br>■ 패널 전면부 균열<br>■ 앵커캡 탈락<br>■ 패널 전면부 백태 및 표면오염 | ■ 양호 | ■ 균열<br>■ 들뜸<br>■ 이격 | ■ 양호 | ■ 앵커캡 탈락 재설치<br>■ 파손, 들뜸 → 단면보수<br>■ 균열 → 균열보수<br>■ 백태, 표면오염 → 표면처리 | |

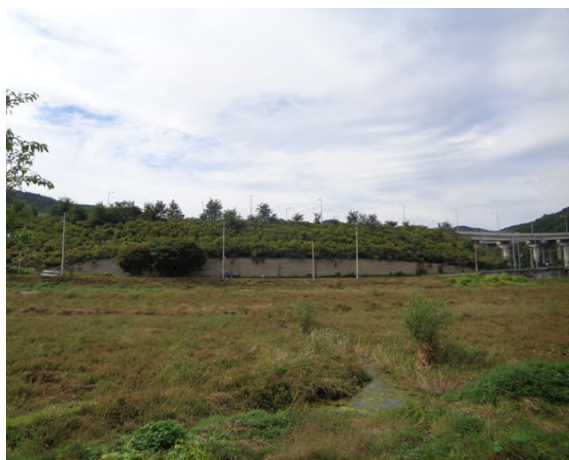
5공구 블럭식 옹벽 06

| 구분 | 공구 | 용 벽 명 | 용 벽 현 황 | | | | 점 검 내 용 | | | | | 비고 |
|---|---|---|---|---|---|---|---|---|---|---|---|---|
| 6 | 5 | 블럭식 용벽 06<br>(관리이정 군위JCT R-A~R-C)<br>(공구이정 0.020~0.134km) | 2017 | 184.0 | 8.4 | 2종 | ■ 블럭 전면부 파손 | ■ 양호 | ■ 균열 | ■ 양호 | ■ 블럭 파손 → 단면보수<br>■ 균열 → 균열보수 | |

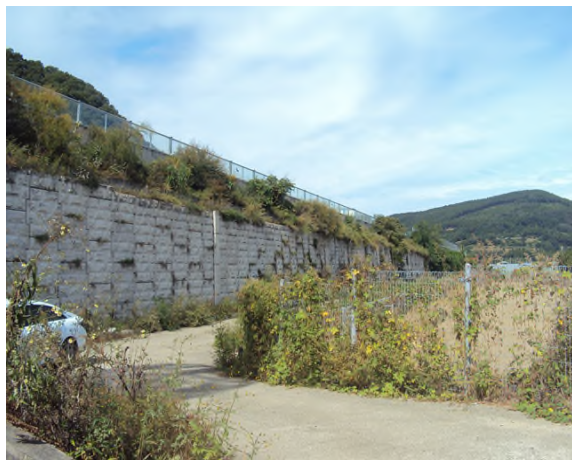
6공구 패널식 옹벽 08

| 구분 | 공구 | 용 벽 명 | 용 벽 현 황 | | | | 점 검 내 용 | | | | | 비고 |
|---|---|---|---|---|---|---|---|---|---|---|---|---|
| 8 | | 패널식 용벽 08<br>(관리이정 49.160~50.151km)<br>(공구이정 4.941~5.933km) | 2017 | 977.0 | 9.1 | 2종 | ■ 패널 전면부 이격 | ■ 양호 | ■ 균열 | ■ 양호 | ■ 패널 이격 → 정비<br>■ 균열 → 균열보수 | |

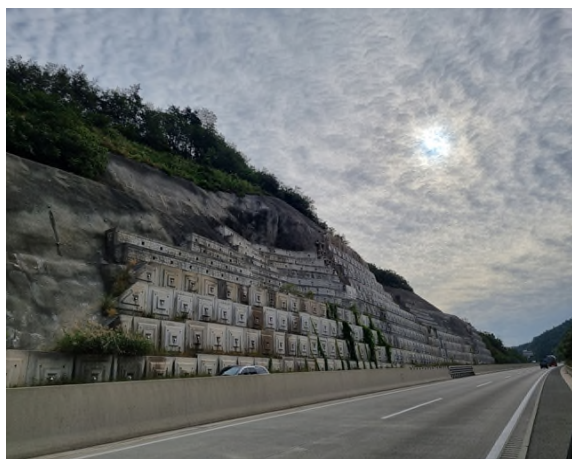
6공구 패널식 옹벽 10

| 구분 | 공구 | 용 벽 명 | 용 벽 현 황 | | | | 점 검 내 용 | | | | | 비고 |
|---|---|---|---|---|---|---|---|---|---|---|---|---|
| 10 | | 패널식 용벽 10<br>(관리이정 54.472~54.763km)<br>(공구이정 10.254~10.455km) | 2017 | 201.0 | 27.5 | 2종 | ■ 패널 전면부 균열/망상균열<br>■ 패널 전면부 백태<br>■ 패널 전면부 누수흔적<br>■ 패널 전면부 파손 | ■ 양호 | ■ 양호 | ■ 쏫크리트 파손<br>■ 쏫크리트 내부 토사유실 | ■ 균열/백태 → 균열보수/백태보수<br>■ 누수흔적 → 주의관찰<br>■ 균열 → 균열보수<br>■ 들뜸 및 파손 → 단면보수<br>■ 쏫크리트 내부 토사유실 → 주의관찰 | |

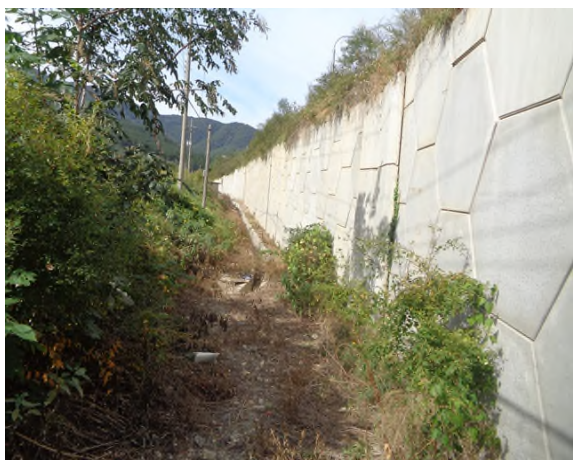
7공구 패널식 옹벽 11

| 구분 | 공구 | 용 벽 명 | 용 벽 현 황 | | | | 점 검 내 용 | | | | | 비고 |
|---|---|---|---|---|---|---|---|---|---|---|---|---|
| 11 | 7 | <b>패널식 옹벽 11</b><br>(관리이정 62.338~62.470km)<br>(공구이정 6.780~6.915km) | 2017 | 136.9 | 7.5 | 2종 | <ul style="list-style-type: none"> <li>패널 전면부 파손</li> </ul> | <ul style="list-style-type: none"> <li>양호</li> </ul> | <ul style="list-style-type: none"> <li>균열</li> </ul> | <ul style="list-style-type: none"> <li>양호</li> </ul> | <ul style="list-style-type: none"> <li>파손 → 단면보수</li> </ul> | |

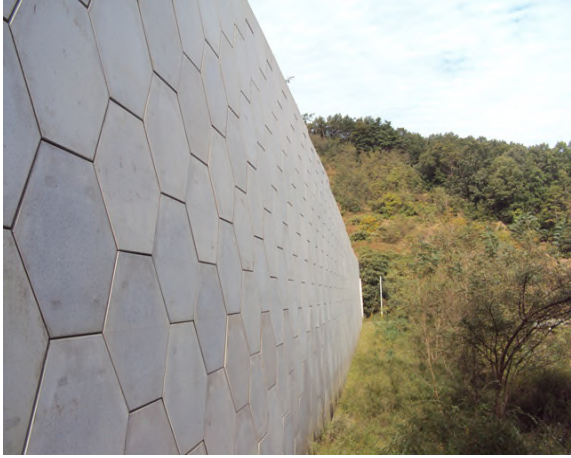
8공구 패널식 옹벽 13

| 구분 | 공구 | 용 벽 명 | 용 벽 현 황 | | | | 점 검 내 용 | | | | | 비고 |
|---|---|---|---|---|---|---|---|---|---|---|---|---|
| 13 | 8 | <b>패널식 옹벽 13</b><br>(관리이정 73.125~73.250km)<br>(공구이정 7.767~7.890km) | 2017 | 125.6 | 13.9 | 2종 | <ul style="list-style-type: none"> <li>패널 전면부 파손</li> </ul> | <ul style="list-style-type: none"> <li>양호</li> </ul> | <ul style="list-style-type: none"> <li>균열</li> <li>파손</li> </ul> | <ul style="list-style-type: none"> <li>양호</li> </ul> | <ul style="list-style-type: none"> <li>균열 → 균열보수</li> <li>파손 → 단면보수</li> </ul> | |

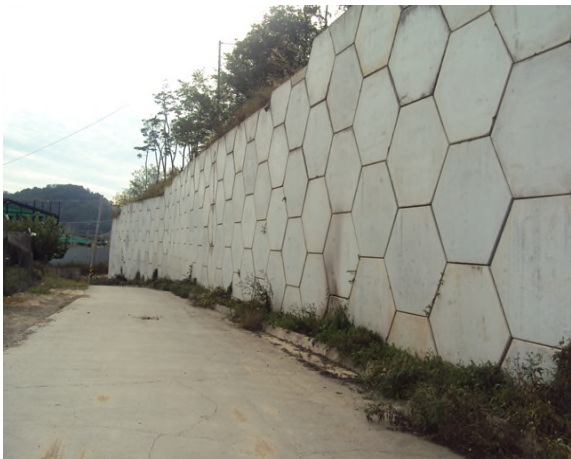
9공구 패널식 옹벽 15

| 구분 | 공구 | 용 벽 명 | 용 벽 현 황 | | | | 점 검 내 용 | | | | | 비고 |
|---|---|---|---|---|---|---|---|---|---|---|---|---|
| 15 | | <b>패널식 옹벽 15</b><br>(관리이정 78.940~78.983km)<br>(공구이정 3.585~3.625km) | 2017 | 182.2 | 12.8 | 2종 | <ul style="list-style-type: none"> <li>패널 전면부 파손</li> <li>상단 들뜸. 파손</li> <li>상단 이격</li> </ul> | <ul style="list-style-type: none"> <li>양호</li> </ul> | <ul style="list-style-type: none"> <li>파손</li> <li>균열</li> </ul> | <ul style="list-style-type: none"> <li>양호</li> </ul> | <ul style="list-style-type: none"> <li>균열 → 균열보수</li> <li>이격 → 충전보수</li> <li>파손 및 들뜸 → 단면보수</li> </ul> | |

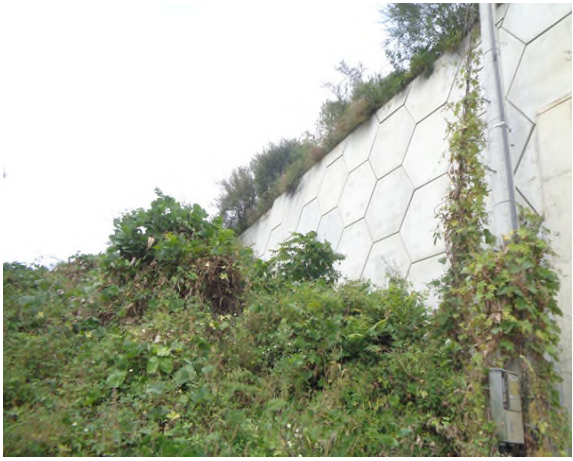
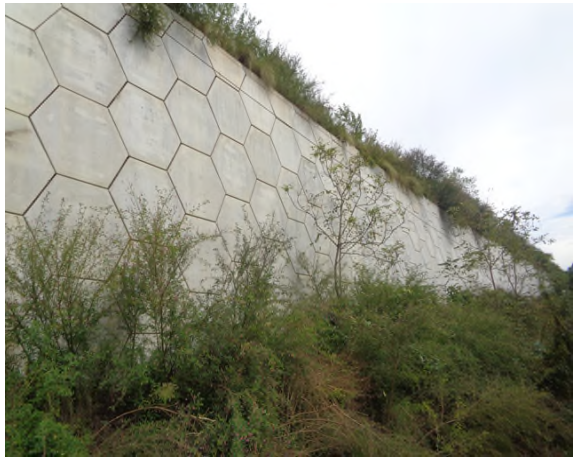
| 현 황 | 시점부 전경 | 현 황 | 종점부 전경 |

| 구 분 | 점검 결과 | 조치 필요사항 |
|---|---|---|
| 점검자 의견 | 패널식 옹벽 01의 조사결과 전면부, 배수시설, 상부성토부, 기초부에는 구조적 결함이 없는 양호한 상태로 조사되었고, 사용성에도 문제는 없는 상태로 확인되었다. 해당 구조물의 경우 주기적인 점검을 통한 신규손상의 발생확인 등에 대한 유지관리를 실시하여 현재 상태를 유지하는 것이 바람직 할 것으로 판단된다. | |

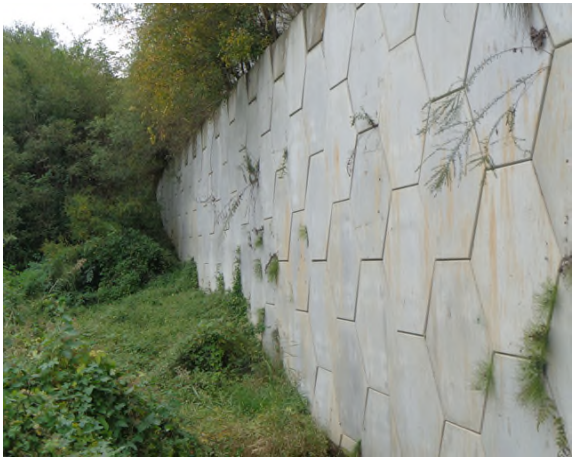
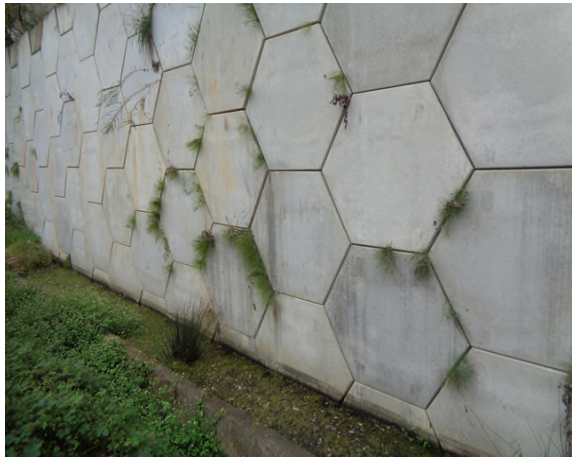
| 위 치 | S02 패널 전면부 | 위 치 | S02 패널 전면부 |

| 현 황 | 배부름 (A=7.0m×2.5m) | 현 황 | 배부름 (A=7.0m×2.5m) |

| 구 분 | 점검 결과 | 조치 필요사항 |
|---|---|---|
| 점검자 의견 | 패널식 옹벽 02에 대한 정기안전점검결과, 패널 전면부 일부구간에서 판넬 파손, 누수, 배부름, 옹벽 하부에서 체수가 발생된 것으로 조사되었으며, 배부름과 옹벽 하부 체수의 경우 판넬 누수부 인근에 발생한 손상으로 금회 점검으로 진행성 여부는 판단하기 어려우며, 추후 주기적인 점검을 통한 배부름 손상의 진전여부를 파악하는 등의 유지관리가 필요하다고 판단된다. 이외의 조사된 손상부는 옹벽의 안전성에 영향을 미칠만한 손상은 아니나, 손상의 진전방지를 위한 보수가 필요할 것으로 판단된다. | |

| 구 분 | 점검 결과 | 조치 필요사항 |
|---|---|---|
| 옹벽 상태 | <ul style="list-style-type: none"> <li>· 패널 전면부 판넬 파손 (A=0.39m<sup>2</sup>, 4개소)</li> <li>· 옹벽 누수 (3개소)</li> <li>· 옹벽 배부름 (A=17.50m<sup>2</sup>, 1개소)</li> <li>· 옹벽 하부 체수 (A=5.00m<sup>2</sup>, 1개소)</li> </ul> | 단면보수<br>주의관찰<br>주의관찰<br>정비 |

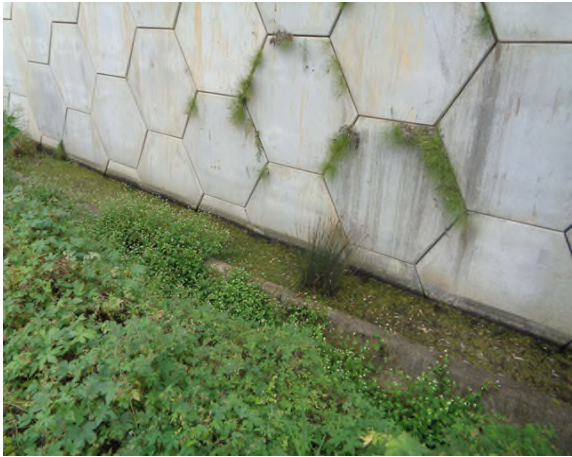
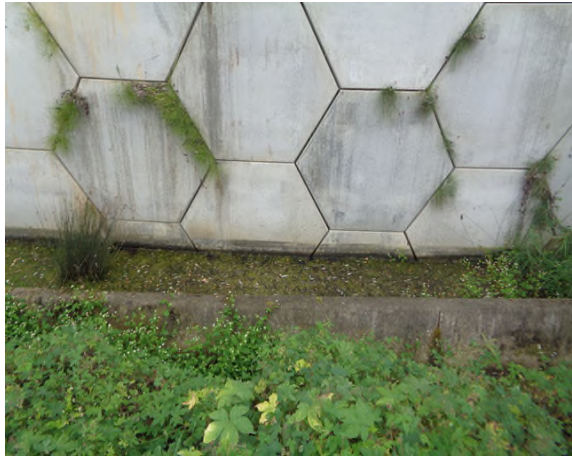
| 위 치 | S03 옹벽 하부 | 위 치 | S03 옹벽 하부 |

| 현 황 | 채수 (A=10.0m×0.5m) | 현 황 | 채수 (A=10.0m×0.5m) |

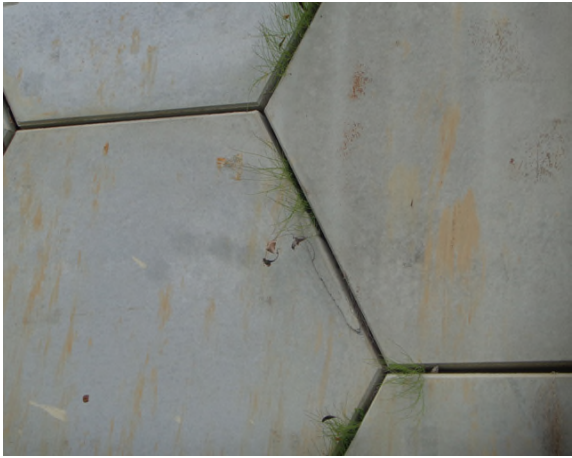
| 위 치 | S02 패널 전면부 | 위 치 | S11 패널 전면부 |
| 현 황 | 판넬 파손 (A=0.1m×0.3m) | 현 황 | 판넬 파손 (A=0.3m×0.5m) |

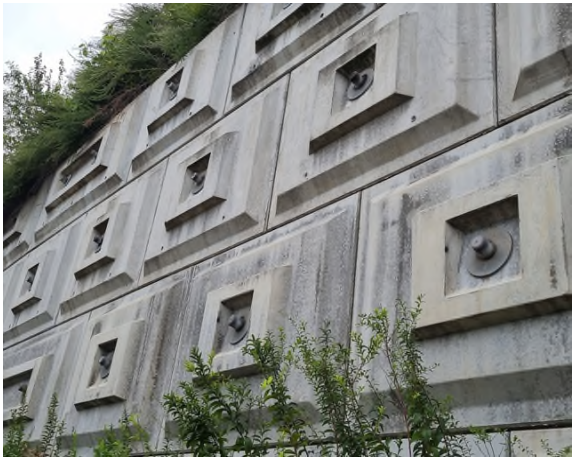
| 위 치 | S7 패널 전면부 | 위 치 | S3 패널 전면부 |

| 현 황 | 백태(표면열화) (A=20.0m×2.0m) | 현 황 | 백태(표면열화) (A=5.0m×8.0m) |

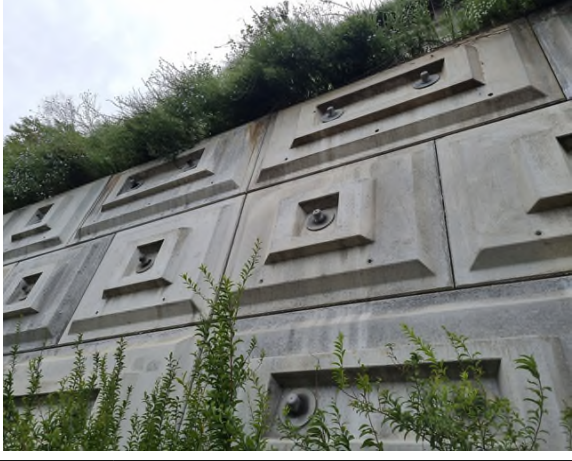
| 위 치 | S7 패널 전면부 | 위 치 | S4 상부 배수로 |

| 현 황 | 백태(표면열화) (A=20.0m×2.0m) | 현 황 | 들뜸 (A=20.0m×2.0m) |

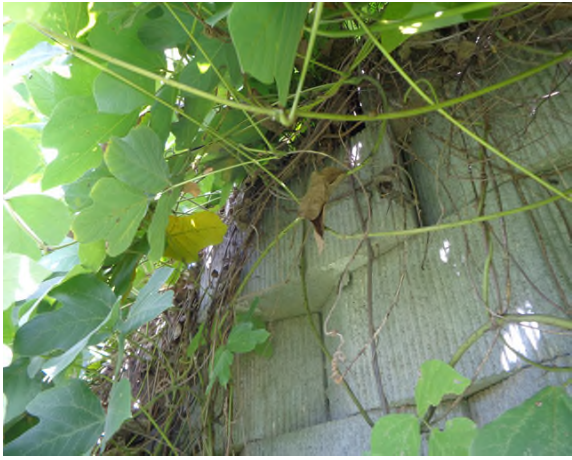
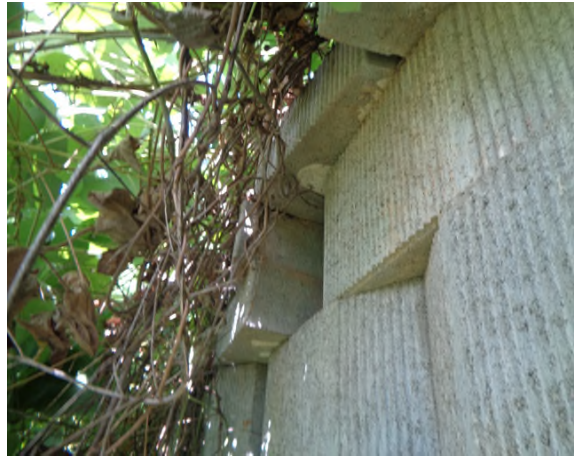
| 위 치 | S01 블럭 전면부 | 위 치 | S01 블럭 전면부 |

| 현 황 | 블럭 밀림 3EA | 현 황 | 블럭 밀림 3EA |

| 구 분 | 점검 결과 | 조치 필요사항 |
|---|---|---|
| 점검자 의견 | 블럭식 옹벽 09에 대한 외관조사 결과, 블럭 전면부 밀림이 국부적으로 발생한 것으로 조사되었다. 기 발생한 손상부의 경우 옹벽의 안전성에 영향을 미칠만한 손상은 아니므로 주의관찰 후 손상의 진전시 적절한 조치를 취하는 것이 바람직 할 것으로 판단된다. | |

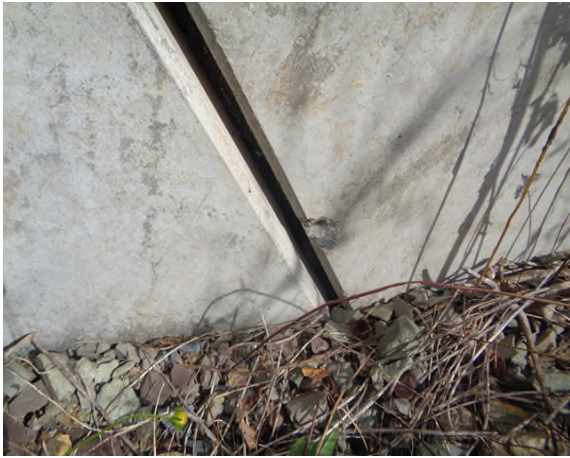
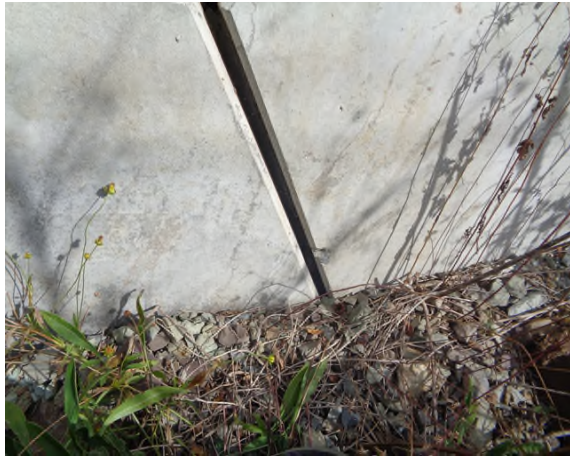
| 위 치 | S7 패널 전면부 | 위 치 | S7 패널 전면부 |

| 현 황 | 판넬 파손(A=0.1m×0.1m) | 현 황 | 판넬 파손(A=0.1m×0.1m) |

| 구 분 | 점검 결과 | 조치 필요사항 |
|---|---|---|
| 점검자 의견 | 패널식 옹벽 11에 대한 외관조사 결과, 패널 전면부 일부구간 판넬 파손이 국부적으로 발생된 것으로 조사되었다. 기 발생된 손상부는 옹벽의 안전성에 영향을 미칠만한 손상은 아니나, 손상의 진전방지를 위한 보수가 필요할 것으로 판단된다. | |

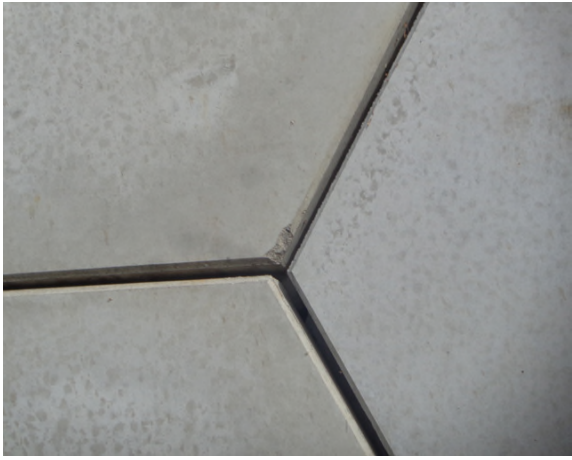
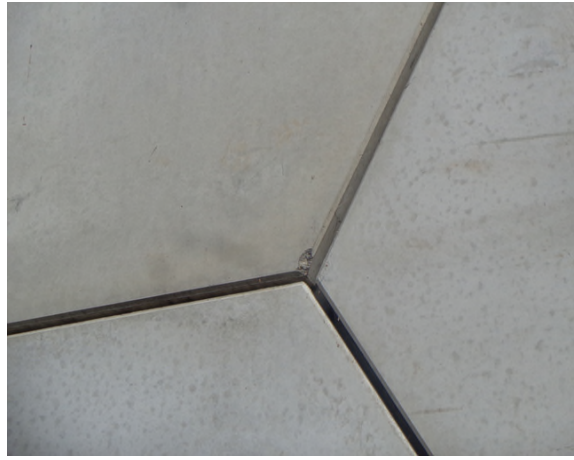
| 위 치 | 우측 S10 패널 전면부 | 위 치 | 우측 S10 패널 전면부 |

| 현 황 | 판넬 파손(A=0.1m×0.1m) | 현 황 | 판넬 파손(A=0.1m×0.1m) |

| 구 분 | 점검 결과 | 조치 필요사항 |
|---|---|---|
| 점검자 의견 | 패널식 옹벽 12에 대한 외관조사 결과, 패널 전면부 파손, 유도배수관 하부 집수정 미설치가 국부적으로 발생한 것으로 조사되었다. 기 발생한 손상부는 내구성 확보 및 손상의 진전방지를 위한 보수가 필요할 것으로 판단된다. 또한, 패널 일부구간 발생한 배부름의 경우 추후 주기적인 계측 및 점검을 통한 손상의 정도 및 진전 파악 등의 유지관리가 요망된다. | |

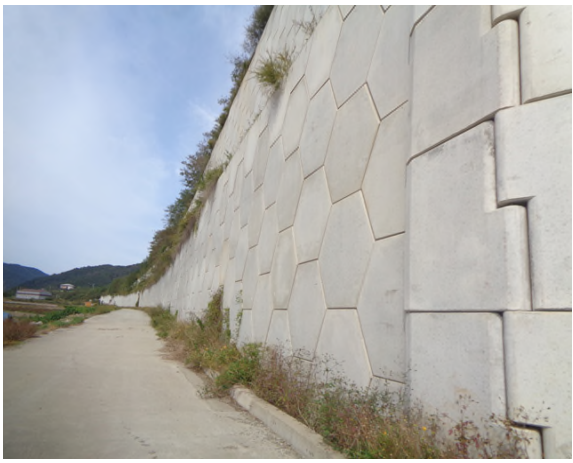
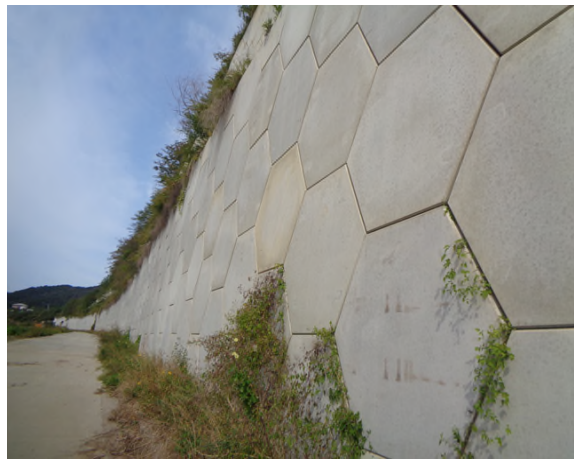
| 위 치 | 우측 S14 패널 전면부 | 위 치 | 우측 S14 패널 전면부 |

| 현 황 | 배부름 (A=40.0m×5.0m) | 현 황 | 배부름 (A=40.0m×5.0m) |

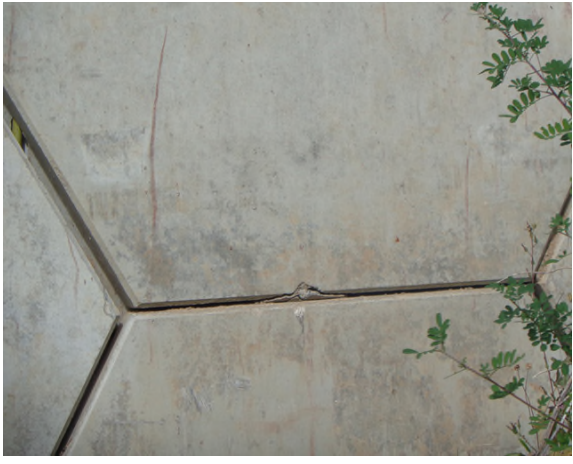
| 위 치 | 우측 S16 패널 전면부 | 위 치 | 우측 S20 패널 전면부 |

| 현 황 | 판넬 파손 (A=0.1m×0.1m) | 현 황 | 집수정 미설치 1EA |

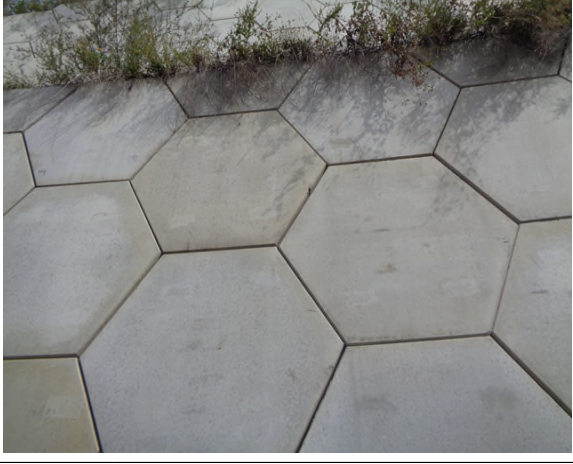
| 위 치 | 좌측 S13 패널 전면부 | 위 치 | 좌측 S16 패널 전면부 |

| 현 황 | 판넬 파손 (A=0.1m×0.1m) | 현 황 | 판넬 파손 (A=0.1m×0.1m) |

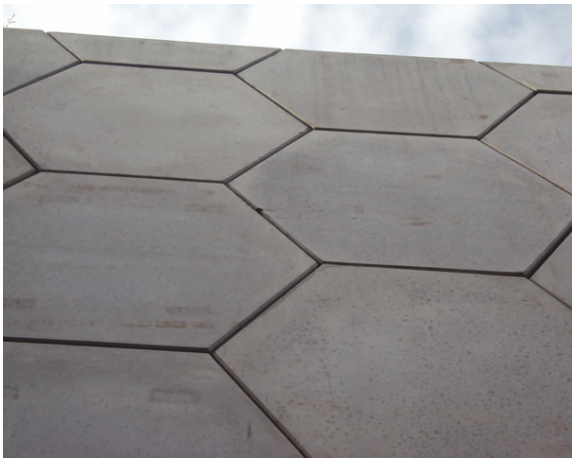
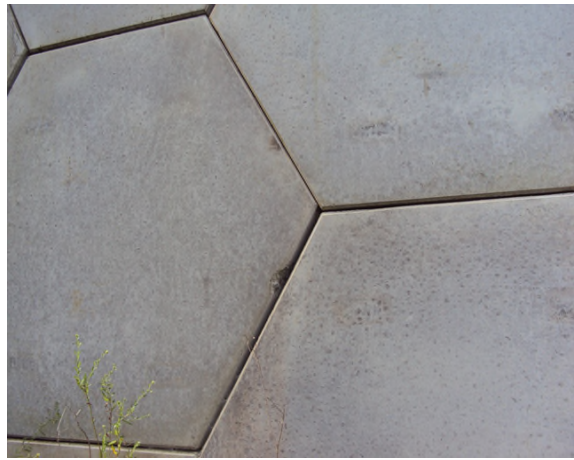
| 위 치 | S3 패널 전면부 | 위 치 | S3 패널 전면부 |

| 현 황 | 파손(A=0.1m×0.1m) | 현 황 | 파손(A=0.1m×0.3m) |

| 구 분 | 점검 결과 | 조치 필요사항 |
|---|---|---|
| 점검자 의견 | 패널식 옹벽 13에 대한 외관조사 결과, 패널 전면부 파손, 배수로 균열 및 파손이 국부적으로 발생한 것으로 조사되었다. 기 발생한 손상부의 경우 옹벽의 안전성에 영향을 미칠만한 손상은 아니나, 손상의 진전방지를 위한 보수가 필요할 것으로 판단된다. | |

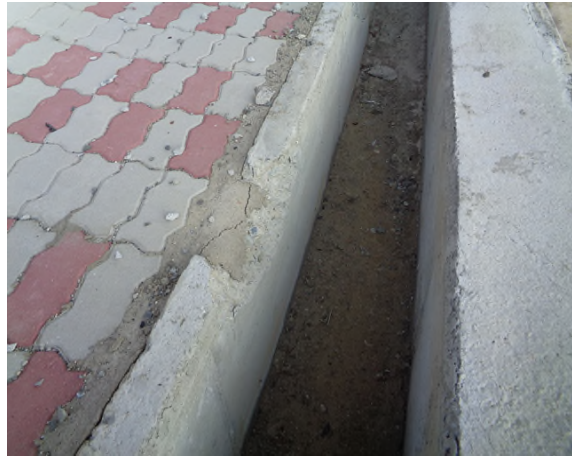
| 위 치 | S03 배수로 | 위 치 | S03 배수로 |

| 현 황 | 파손(A=0.1m×0.2m) | 현 황 | 파손(A=0.3m×0.5m) |

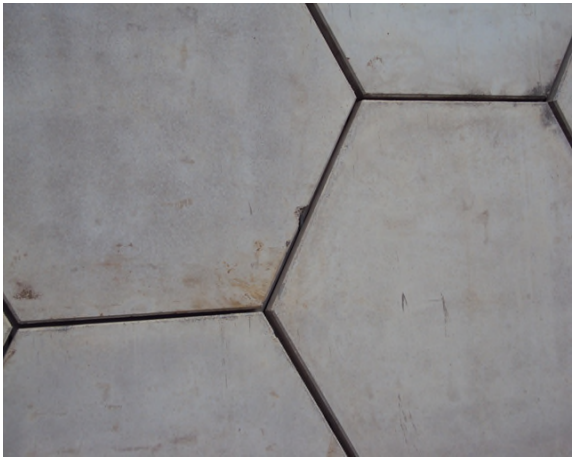
| 위 치 | S03 패널 전면부 | 위 치 | S04 배수로 |

| 현 황 | 판넬 파손(A=0.1m×0.1m) | 현 황 | 상부 들뜸(A=0.3m×6.0m) |

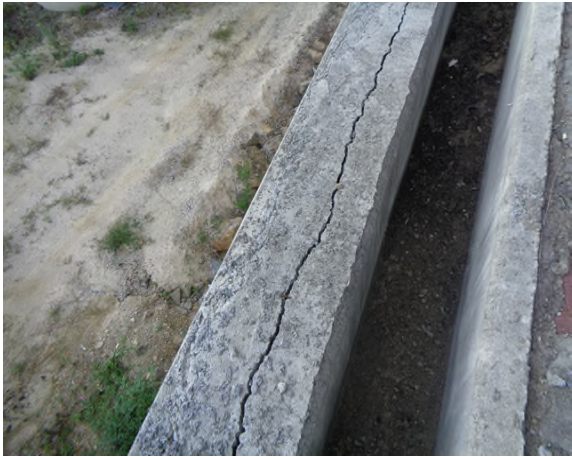
| 위 치 | S04 배수로 | 위 치 | S05 패널 전면부 |

| 현 황 | 상부 들뜸(A=0.3m×6.0m) | 현 황 | 판넬 기울음 1EA |

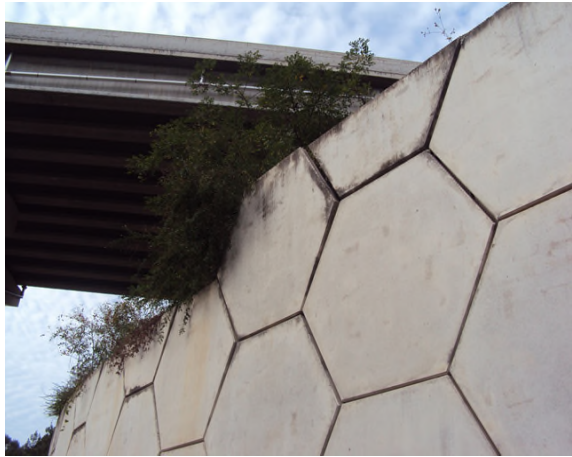
| 구 분 | 점검 결과 | 조치 필요사항 |
|---|---|---|
| 점검자 의견 | 패널식 옹벽 14에 대한 외관조사 결과, 패널 전면부 파손, 패널 접합부 기울음, 패널 전면부 배부름, 상단 들뜸, 배수로 파손 등이 조사되었다. 패널 접합부 상부 기울음과 패널 전면부 배부름의 경우 주기적인 점검 및 계측을 통한 손상의 진전 여부 파악 등의 유지관리가 요망된다. | |

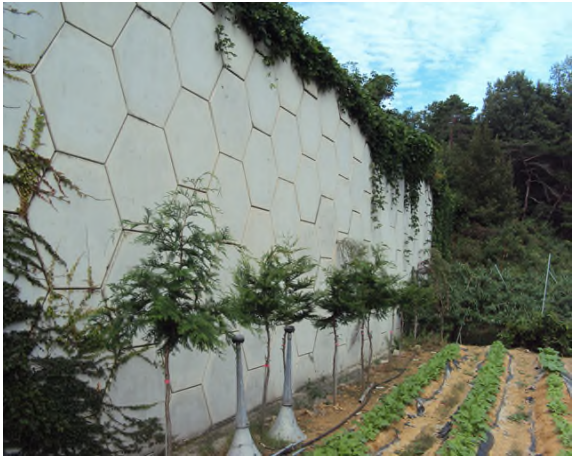
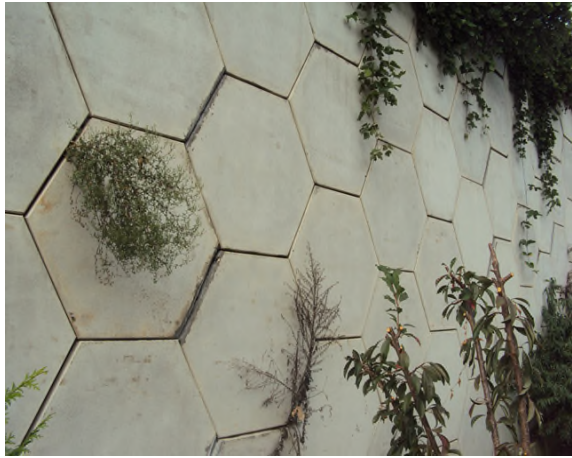
| 위 치 | S09 패널 전면부 | 위 치 | S09 패널 전면부 |

| 현 황 | 배부름(A=20.0m×5.0m) | 현 황 | 배부름(A=20.0m×5.0m) |

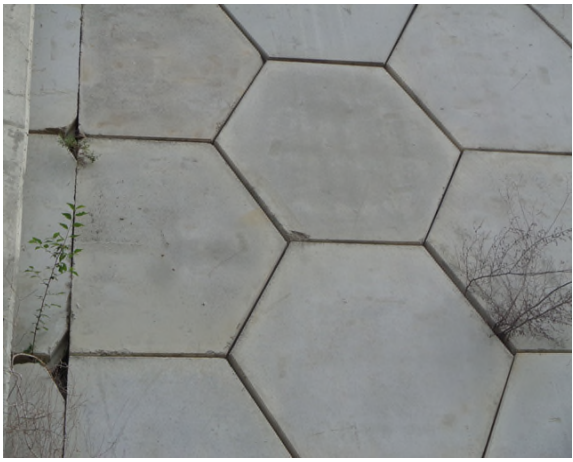
| 위 치 | S01 패널 전면부 | 위 치 | S01 패널 전면부 |

| 현 황 | 판넬 파손(A=0.2m×0.2m) | 현 황 | 판넬 파손(A=0.3m×0.3m) |

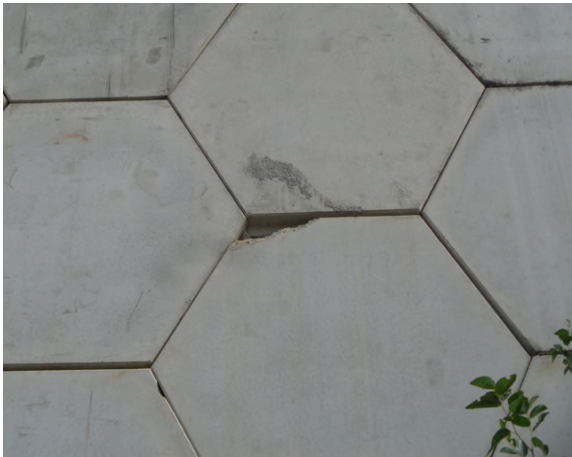
| 위 치 | S01 패널 전면부 | 위 치 | S03 배수로 |

| 현 황 | 판넬 파손(A=0.3m×0.3m) | 현 황 | 파손(A=0.1m×1.0m) |

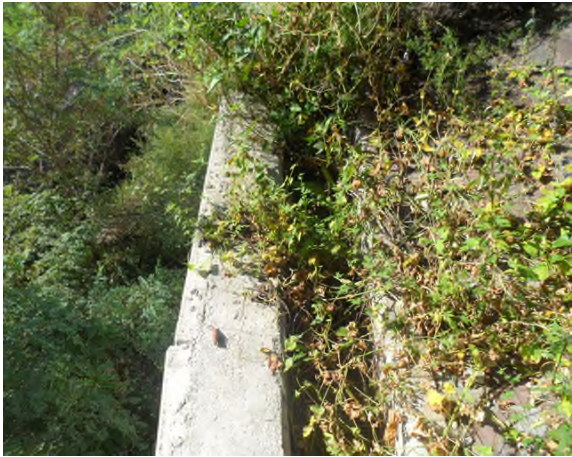
| 위 치 | S05 배수로 | 위 치 | S07 상단 |

| 현 황 | 이격(L=1.0m) | 현 황 | 들뜸(A=0.1m×3.0m) |

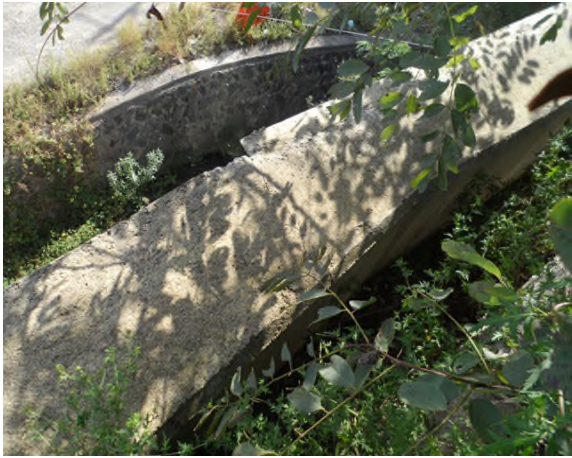
| 위 치 | S08 상단 | 위 치 | S10 패널 전면부 |

| 현 황 | 들뜸(A=0.1m×7.0m) | 현 황 | 판넬 파손(A=0.1m×0.5m) |
