상주영천고속도로 시설물 안전·하자점검 및 성능평가 용역  
(2023년 하반기 성능평가)

# 외 관 조 사 망 도

오로교

2023.12

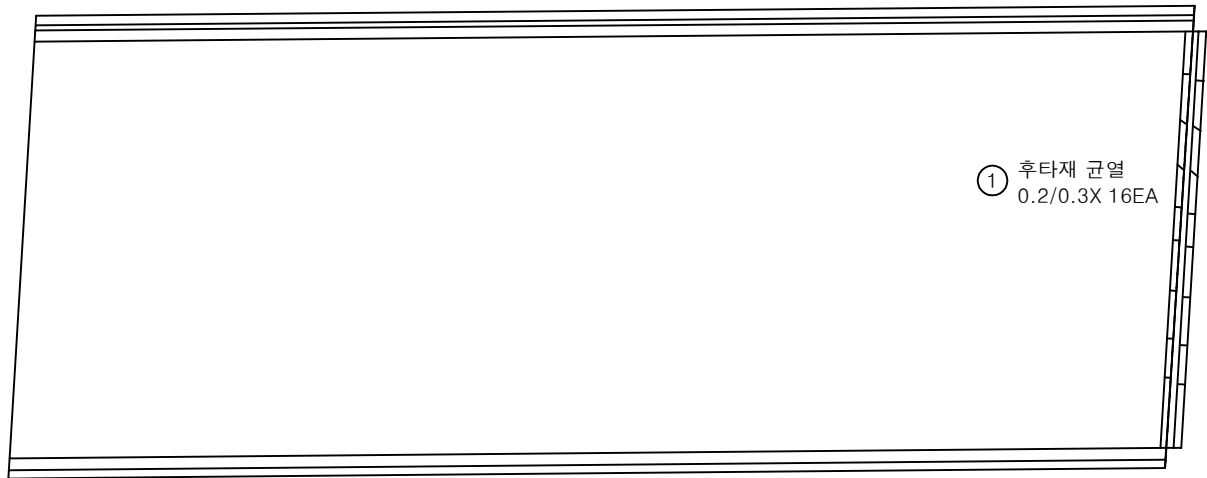
| 번호 | 구분 | 부재 | 손상내용 | 손상현황 | | | | | | 비고 |
|---|---|---|---|---|---|---|---|---|---|---|
| 1 | 19하 | 신축이음 | 후타재 균열 | 0.2 | 0.3 | | 4.80 | m | 16 | |

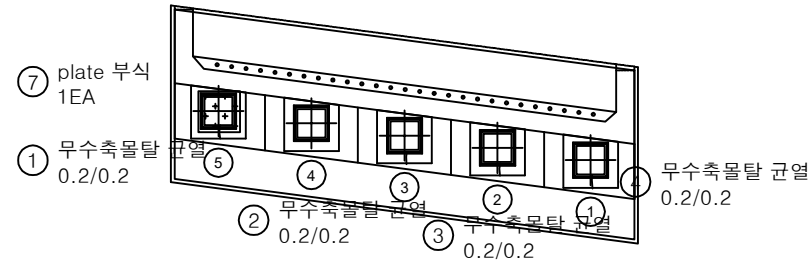
평면도

| 번호 | 구분 | 부재 | 손상내용 | 손상현황 | | | | | | 비고 |
|---|---|---|---|---|---|---|---|---|---|---|
| 1 | 19하 | 교량받침 | 무수축물탈 균열 | 0.2 | 0.2 | | 0.20 | m | 1 | |
| 2 | 19하 | 교량받침 | 무수축물탈 균열 | 0.2 | 0.2 | | 0.20 | m | 1 | |
| 3 | 19하 | 교량받침 | 무수축물탈 균열 | 0.2 | 0.2 | | 0.20 | m | 1 | |
| 4 | 19하 | 교량받침 | 무수축물탈 균열 | 0.2 | 0.2 | | 0.20 | m | 1 | |
| 7 | 21하 | 교량받침 | plate 부식 | | | | 1.00 | EA | 1 | |

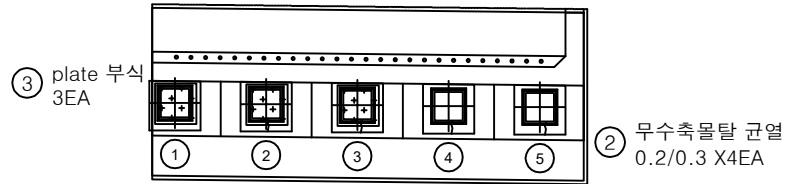
평면도

| 번호 | 구분 | 부재 | 손상내용 | 손상현황 | | | | | | 비고 |
|---|---|---|---|---|---|---|---|---|---|---|
| 1 | 19하 | 교대 | 누수흔적 | | 8.0 | 5.0 | 40.00 | m <sup>2</sup> | 1 | |
| 2 | 23하 | 교량받침 | 무수축물탈 균열 | 0.2 | 0.3 | | 1.20 | m | 4 | |
| 3 | 23하 | 교량받침 | plate 부식 | | | | 3.00 | EA | 3 | |
