상주영천고속도로 시설물 안전·하자점검 및 성능평가 용역  
(2023년 하반기 성능평가)

# 외 관 조 사 망 도

오실교

2023.12

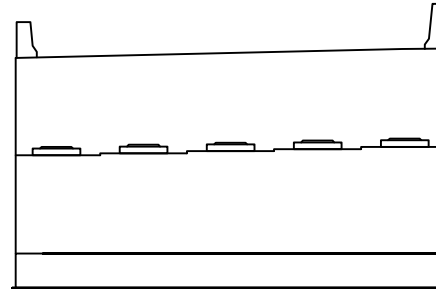
① plate 부식  
1EA

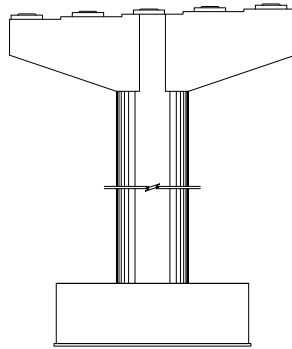
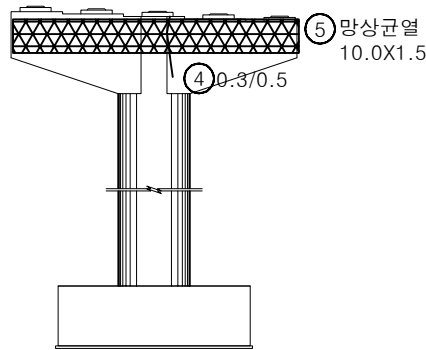
| 번호 | 구분 | 부재 | 손상내용 | 손상현황 | | | | | | 비 고 |
|---|---|---|---|---|---|---|---|---|---|---|
| 1 | 19하 | 교량받침 | 무수축물탈 균열 | 0.1 | 0.2 | | 0.20 | m | 1 | |
| 3 | 19하 | 교량받침 | plate 부식 | | | | 2.00 | EA | 2 | |
| 4 | 19하 | 교각 | 균열(0.3mm이상) | 0.3 | 0.5 | | 0.50 | m | 1 | |
| 5 | 19하 | 교각 | 망상균열 | | 10.0 | 1.5 | 15.00 | m <sup>2</sup> | 1 | |

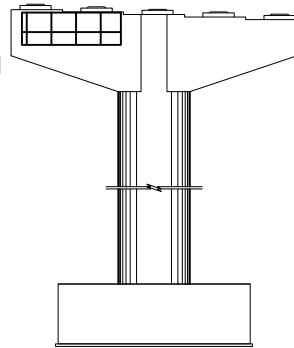
배면

③ 표면박리  
5.0X1.0

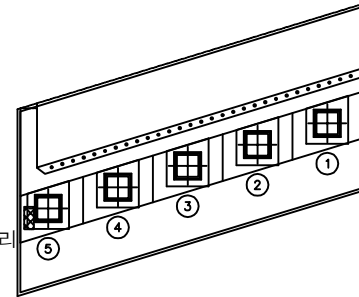
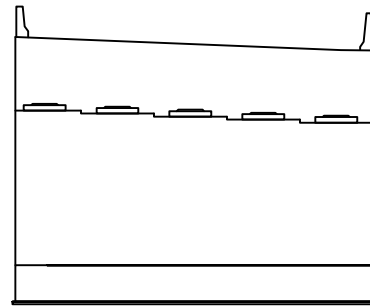
① 받침콘크리트 재료분리  
0.2X0.5

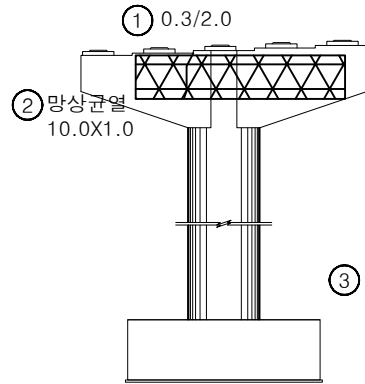
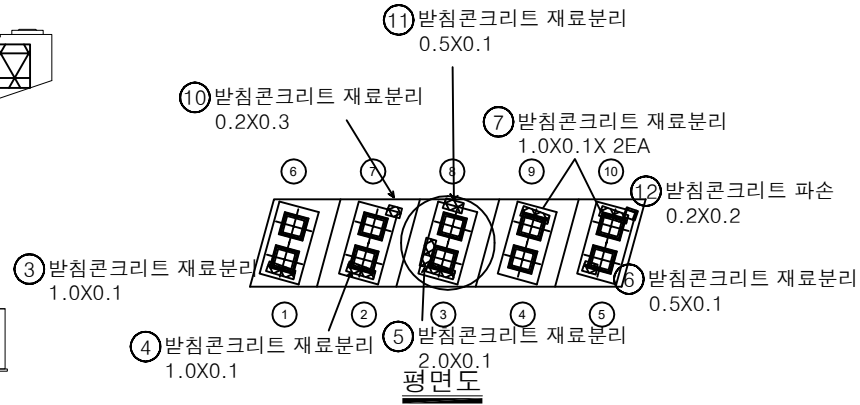
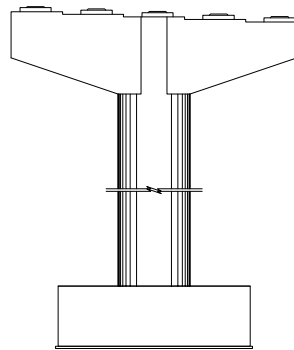
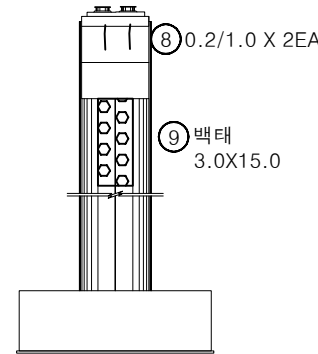
| 번호 | 구분 | 부재 | 손상내용 | 손상현황 | | | | | | 비고 |
|---|---|---|---|---|---|---|---|---|---|---|
| 1 | 19하 | 교각 | 균열(0.3mm이상) | 0.3 | 2.0 | | 2.00 | m | 1 | |
| 2 | 19하 | 교각 | 망상균열 | | 10.0 | 1.0 | 10.00 | m <sup>2</sup> | 1 | |
| 8 | 19하 | 교각 | 균열(0.3mm이상) | 0.2 | 1.0 | | 2.00 | m | 2 | |

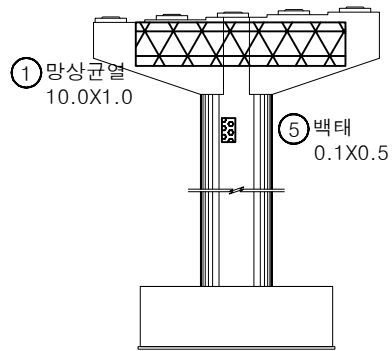
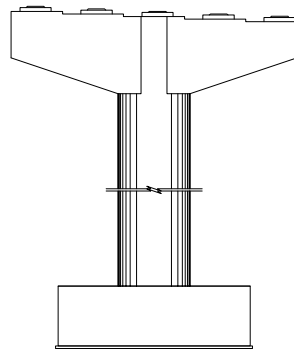
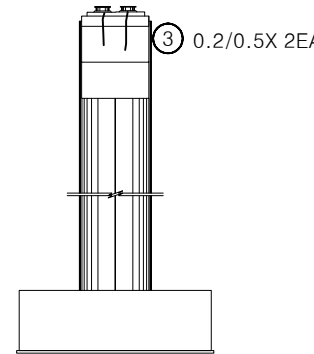
| 번호 | 구분 | 부재 | 손상내용 | 손상현황 | | | | | | 비고 |
|---|---|---|---|---|---|---|---|---|---|---|
| 1 | 19하 | 교각 | 망상균열 | | 10.0 | 1.0 | 10.00 | m² | 1 | |
| 3 | 19하 | 교각 | 균열(0.3mm미만) | 0.2 | 0.5 | | 1.00 | m | 2 | |
| 4 | 19하 | 교량받침 | plate 부식 | | | | 1.00 | EA | 1 | |

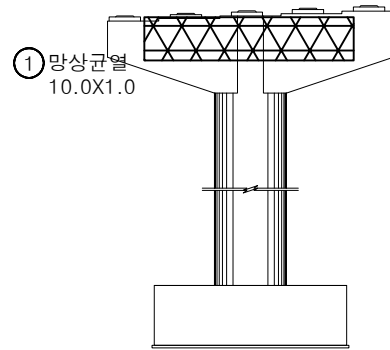
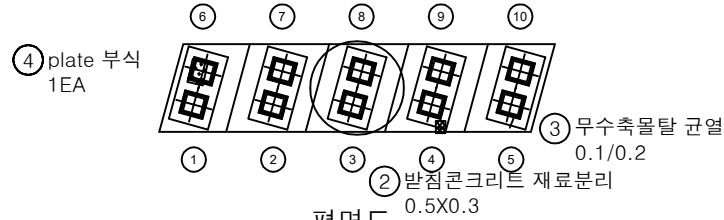
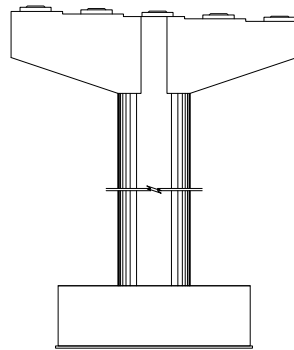
| 번호 | 구분 | 부재 | 손상내용 | 손상현황 | | | | | | 비고 |
|---|---|---|---|---|---|---|---|---|---|---|
| 1 | 19하 | 교각 | 망상균열 | | 10.0 | 1.0 | 10.00 | m <sup>2</sup> | 1 | |
| 3 | 19하 | 교량받침 | 무수축물탈 균열 | 0.1 | 0.2 | | 0.20 | m | 1 | |
| 4 | 19하 | 교량받침 | plate 부식 | | | | 1.00 | EA | 1 | |

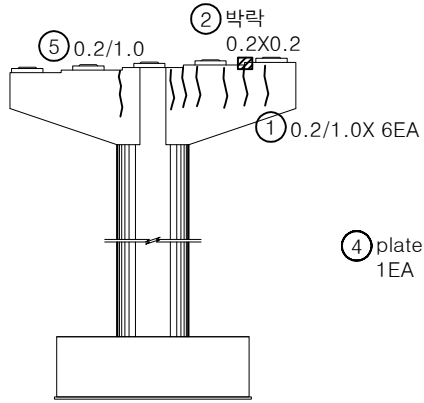
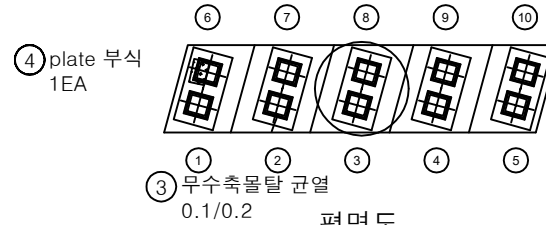
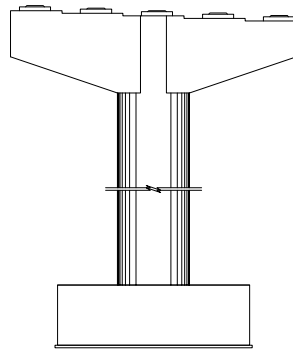
| 번호 | 구분 | 부재 | 손상내용 | 손상현황 | | | | | | 비고 |
|---|---|---|---|---|---|---|---|---|---|---|
| 1 | 19하 | 교각 | 균열(0.3mm미만) | 0.2 | 1.0 | | 6.00 | m | 6 | |
| 3 | 19하 | 교량받침 | 무수축물탈 균열 | 0.1 | 0.2 | | 0.20 | m | 1 | |
| 4 | 19하 | 교량받침 | plate 부식 | | | | 1.00 | EA | 1 | |
| 5 | 23하 | 교각 | 균열(0.3mm미만) | 0.2 | 1.0 | | 1.00 | m | 1 | |

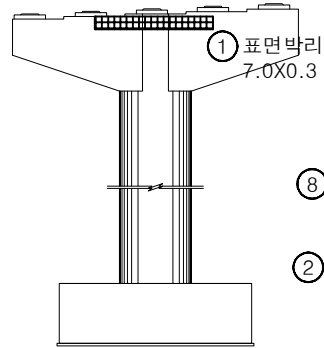
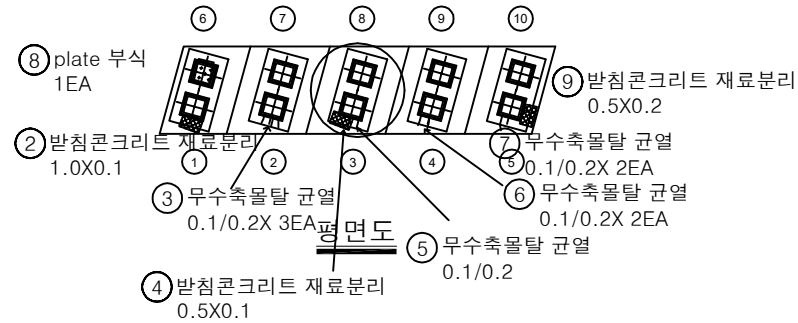
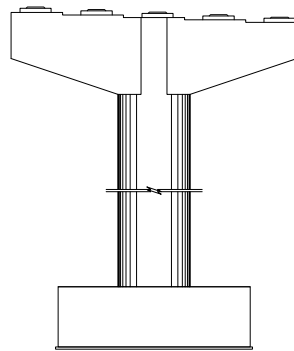
| 번호 | 구분 | 부재 | 손상내용 | 손상현황 | | | | | | 비고 |
|---|---|---|---|---|---|---|---|---|---|---|
| 3 | 19하 | 교량받침 | 무수축물탈 균열 | 0.1 | 0.2 | | 0.60 | m | 3 | |
| 5 | 19하 | 교량받침 | 무수축물탈 균열 | 0.1 | 0.2 | | 0.20 | m | 1 | |
| 6 | 19하 | 교량받침 | 무수축물탈 균열 | 0.1 | 0.2 | | 0.40 | m | 2 | |
| 7 | 19하 | 교량받침 | 무수축물탈 균열 | 0.1 | 0.2 | | 0.20 | m | 1 | |
| 8 | 19하 | 교량받침 | plate 부식 | | | | 1.00 | EA | 1 | |
