상주영천고속도로 시설물 안전·하자점검 및 성능평가 용역  
(2023년 하반기 성능평가)

# 외 관 조 사 망 도

불당교

2023.12

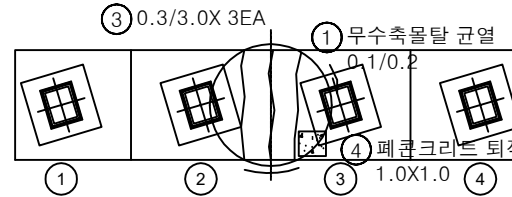
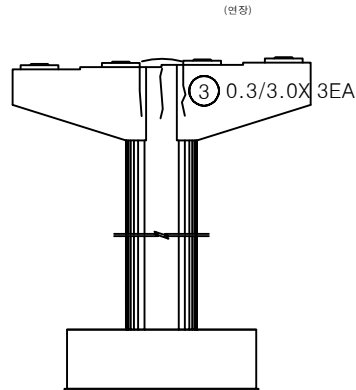
| 번호 | 구분 | 부재 | 손상내용 | 손상현황 | | | | | | 비 고 |
|---|---|---|---|---|---|---|---|---|---|---|
| 1 | 19하 | 교량받침 | 무수축물탈 균열 | 0.1 | 0.2 | | 0.20 | m | 1 | |
| 2 | 19하 | 교각 | 망상균열 | | 2.0 | 2.0 | 4.00 | m <sup>2</sup> | 1 | |
| 3 | 19하 | 교각 | 균열(0.3mm이상) | 0.3 | 3.0 | | 9.00 | m | 3 | |

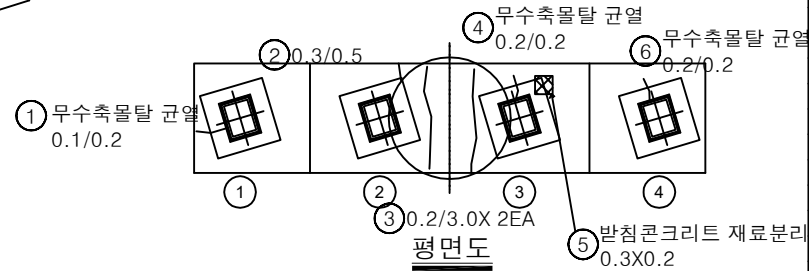
| 번호 | 구분 | 부재 | 손상내용 | 손상현황 | | | | | | 비고 |
|---|---|---|---|---|---|---|---|---|---|---|
| 1 | 19하 | 교량받침 | 무수축물탈 균열 | 0.1 | 0.2 | | 0.20 | m | 1 | |
| 2 | 19하 | 교각 | 균열(0.3mm이상) | 0.3 | 0.5 | | 0.50 | m | 1 | |
| 3 | 19하 | 교각 | 균열(0.3mm이상) | 0.3 | 3.0 | | 6.00 | m | 2 | |
| 4 | 19하 | 교량받침 | 무수축물탈 균열 | 0.2 | 0.2 | | 0.20 | m | 1 | |
| 6 | 19하 | 교량받침 | 무수축물탈 균열 | 0.2 | 0.2 | | 0.20 | m | 1 | |
| 7 | 19하 | 교각 | 망상균열 | | 2.0 | 2.0 | 4.00 | m <sup>2</sup> | 1 | |
| 8 | 19하 | 교각 | 균열(0.3mm이상) | 0.3 | 0.5 | | 0.50 | m | 1 | |
| 9 | 21하 | 교각 | 균열(0.3mm이상) | 0.3 | 2.0 | | 2.00 | m | 1 | |
