# 1. 상촌교

### 1.1 시설물의 개요

본 시설물은 경상북도 상주시 낙동면 상촌리(상주영천고속도로 2.720~3.160km)에 위치한 교량으로서 총 연장 440.0m, 폭 31.5m, 왕복 6차로로 시공되어 있다.

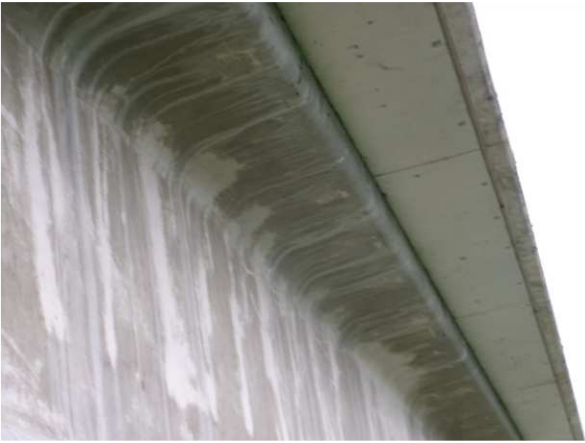
| 손상현황 | • S8-G1 백태(0.1m×0.5m×8EA)-금회 | 손상현황 | • S8-G1 백태(0.1m×0.5m×8EA)-21년 |
| 원 인 | • 외부 우수유입 | 원 인 | • 외부 우수유입 |

| 조치방안 | • 표면처리 | 조치방안 | • 표면처리 |

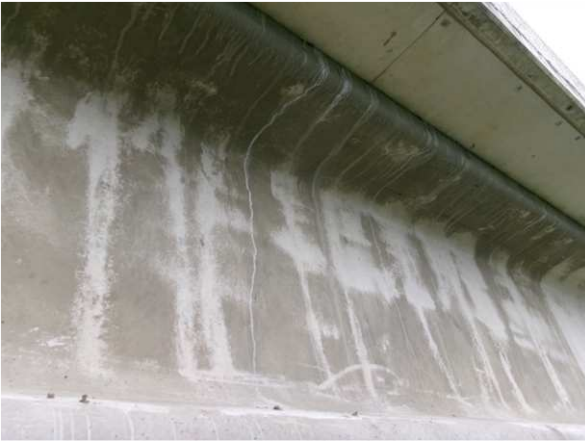
| 손상현황 | • S9-G1 백태(0.1m×0.5m×8EA)-금회 | 손상현황 | • S9-G1 백태(0.1m×0.5m×8EA)-21년 |
| 원 인 | • 외부 우수유입 | 원 인 | • 외부 우수유입 |

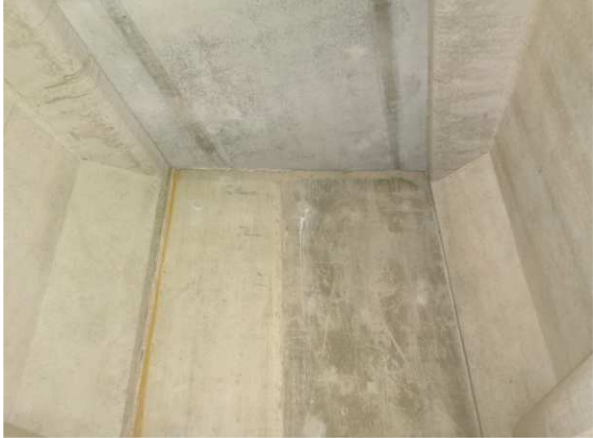
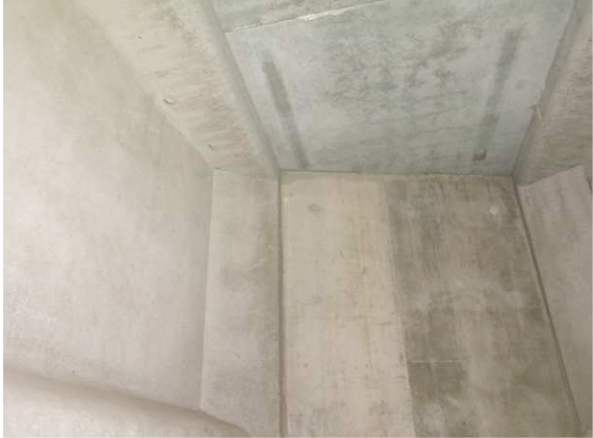
| 손상현황 | • S3 백태(0.2m×0.3m×5EA) | 손상현황 | • S3 백태(0.2m×0.3m×5EA) |
| 원 인 | • 외부 우수유입 | 원 인 | • 외부 우수유입 |

| 조치방안 | • 표면처리 | 조치방안 | • 표면처리 |

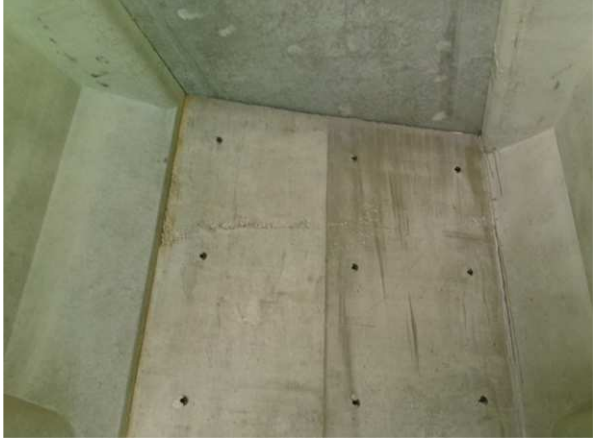
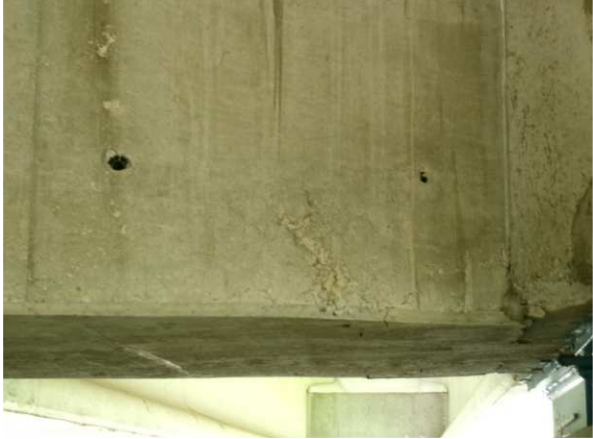
| 손상현황 | • S7 재료분리(2.0m×0.1m) | 손상현황 | • S7 재료분리(2.0m×0.1m) |
| 원 인 | • 다짐미흡, 거푸지 조기탈형 등 | 원 인 | • 다짐미흡, 거푸지 조기탈형 등 |

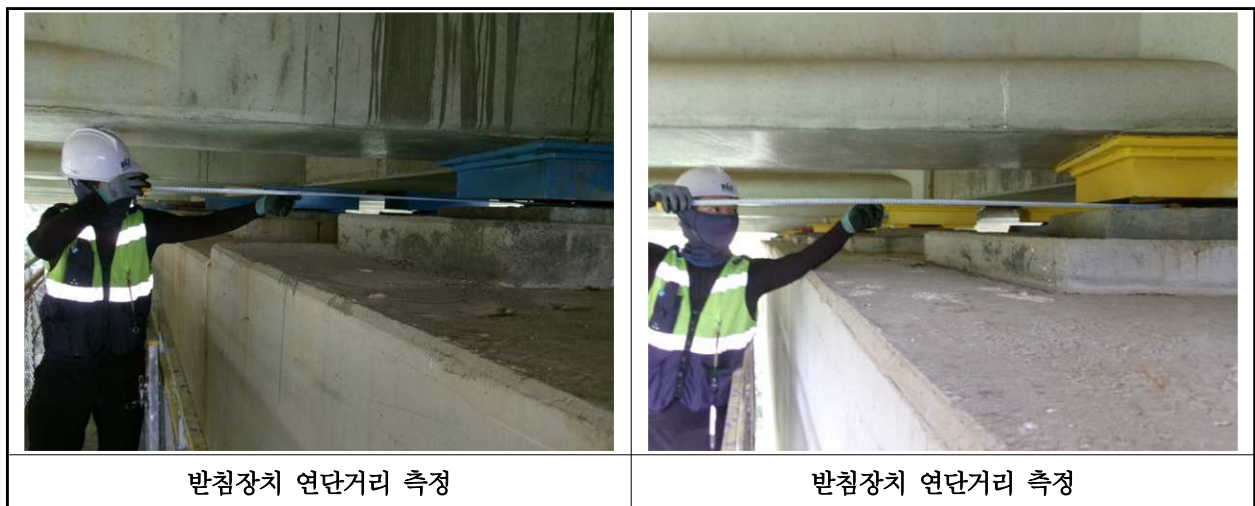
받침장치 연단거리 측정

- 연단거리 측정 결과, 전 개소 모두 실측 연단거리가 계산 연단거리를 상회하고 있는 것으로 측정되어 설계기준을 만족하고 있는 것으로 검토되었다.

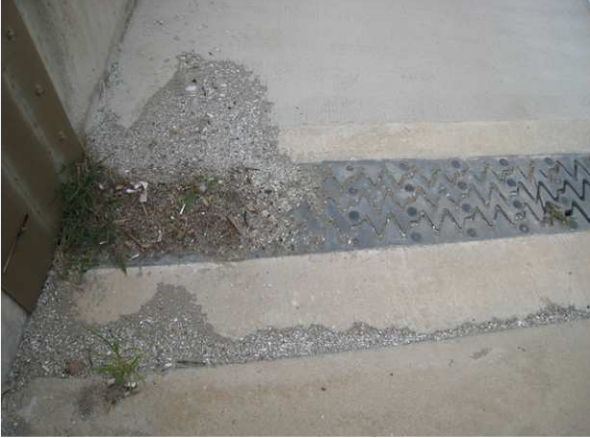
| 손상현황 | • A1 본체 이물질퇴적(2.0m) | 손상현황 | • A1 후타재 균열(0.2mm) |
| 원 인 | • 공용중 열화 | 원 인 | • 초기 건조수축 등 |

| 조치방안 | • 청소 | 조치방안 | • 표면처리 |

- 신축이음에 발생한 후타재 균열 및 후타재 들뜸은 차량 통행하중 및 충격, 콘크리트 열화 등으로 인한 손상으로 판단되며, 표면처리, 단면보수를 실시하는 유지관리가 필요하나, 금회 보수 보다는 손상의 진전 및 신규 손상 발생시 주의관찰 후 일괄보수를 실시하는 것이 바람직할 것으로 판단된다. 공용시 본체에서는 차량통행으로 인한 분산먼지, 우수에 의한 갓길측 체수 등에 의한 이물질퇴적이 조사되었고, 청소 등의 정비가 요구되며, 발생한 단차는 접속부 침하로 인한 손상으로 주기적인 점검을 통한 손상의 진전여부 확인 등의 유지관리가 요구된다.

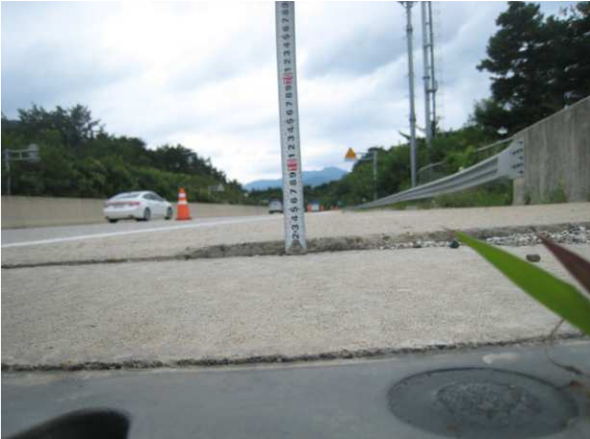
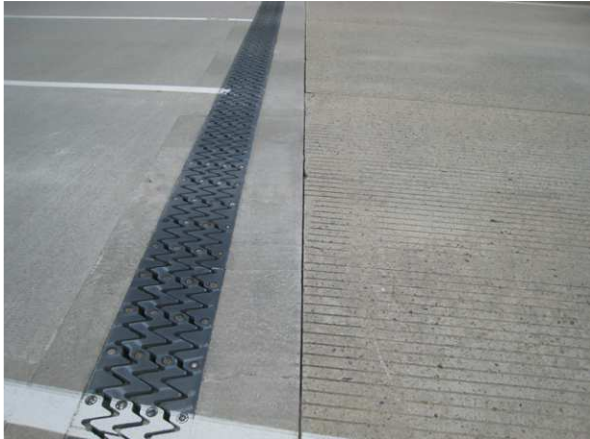
| 손상현황 | • A1 단차(2.0m/13mm) | 손상현황 | • A1 단차(2.0m/13mm) |
| 원 인 | • 접속부 침하 | 원 인 | • 접속부 침하 |

| 조치방안 | • 주의관찰 | 조치방안 | • 주의관찰 |

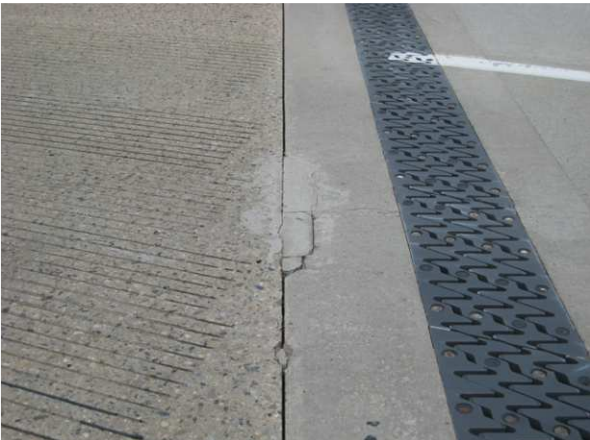
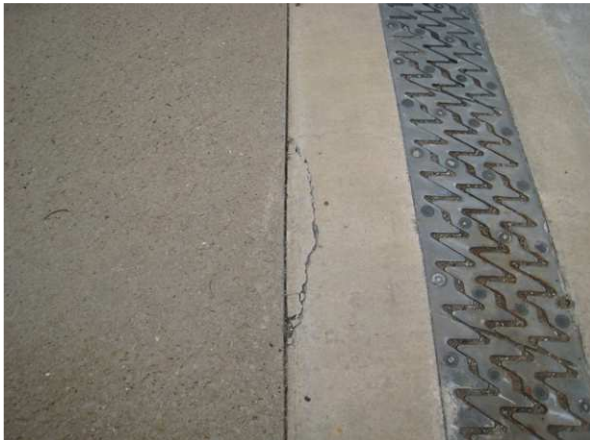
| 손상현황 | • A2 후타재 들뜸(0.2m×0.8m) | 손상현황 | • A2 후타재 들뜸(0.2m×0.8m) |
| 원 인 | • 중차량 통행, 공용중 열화 | 원 인 | • 중차량 통행, 공용중 열화 |

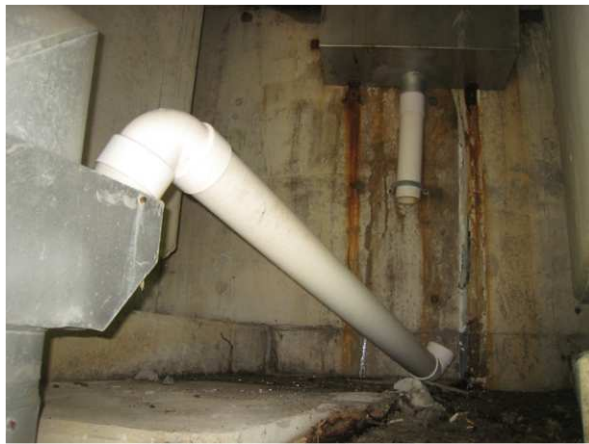
| 손상현황 | • P3 연결부 파손(1EA) | 손상현황 | • S11 배수관 탈락(1EA) |
| 원 인 | • 공용중 열화 | 원 인 | • 공용중 열화 |

- 배수구는 현재 전반적으로 양호한 상태이며, 장기공용에 의한 열화로 인한 배수관 연결부 파손, 배수관 탈락이 확인 되었고, 교체 등의 정비가 필요할 것으로 판단되며, 배수구는 주기적인 점검을 통한 손상의 발생여부 확인 및 주기적인 배수관 정비 등의 상시적인 유지관리가 필요하다.

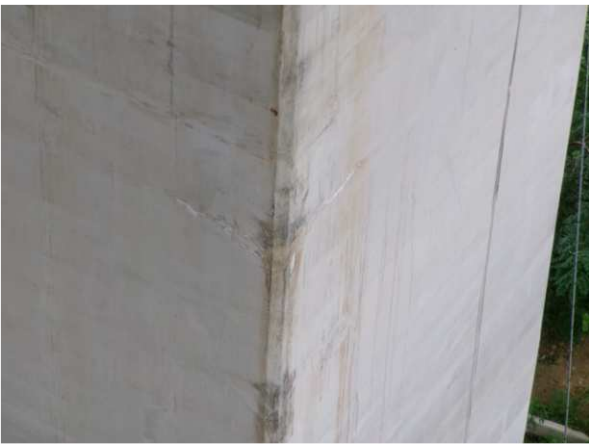
| 손상현황 | • P1 기둥부 균열부백태(0.5m×0.2m) | 손상현황 | • P1 코핑부 표면오염(2.0m×2.0m) |
| 원 인 | • 초기 건조수축, 우수유입 등 | 원 인 | • 외부 우수유입 |

| 조치방안 | • 표면처리 | 조치방안 | • 표면처리 |

- 교각에 발생한 균열 및 균열부백태는 건조수축, 온도변화, 거푸집 조기탈형, 균열부 우수유입 등의 복합적인 원인에 의한 비구조적 소수균열로서 표면보수를 실시하여 내구성을 확보가 바람직할 것으로 판단된다. 발생한 표면오염의 경우, 강우시 우수로 현재 외측면 걸쳐 손상이 발생하였고, 주의관찰 후 손상의 진전시 일괄보수 실시 등의 유지관리가 필요할 것으로 판단된다.

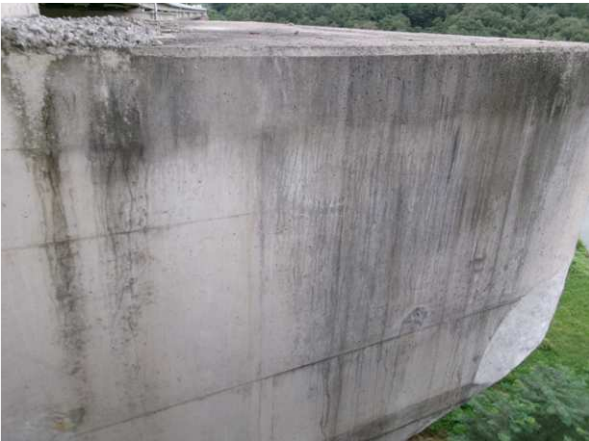
| 손상현황 | • P2 코핑부 표면오염(2.0m×1.5m) | 손상현황 | • P4 코핑부 상면 균열(0.5mm/1.5m) |
| 원 인 | • 외부 우수유입 | 원 인 | • 초기 건조수축 등 |

| 조치방안 | • 표면처리 | 조치방안 | • 표면처리 |

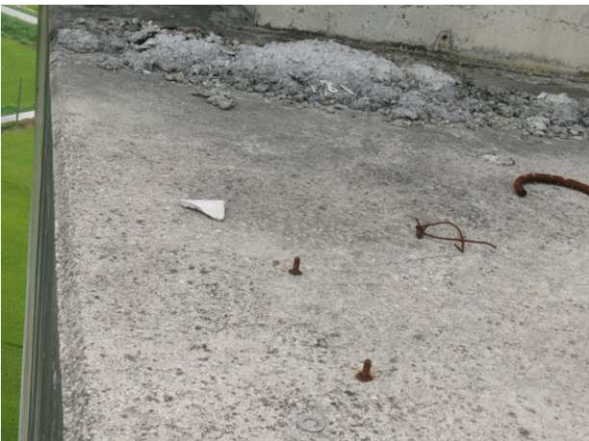
| 손상현황 | • P4 코핑부 상면 균열(0.5mm/1.5m) | 손상현황 | • P9 코핑부 표면오염(1.5m×1.5m) |
| 원 인 | • 초기 건조수축 등 | 원 인 | • 외부 우수유입 |

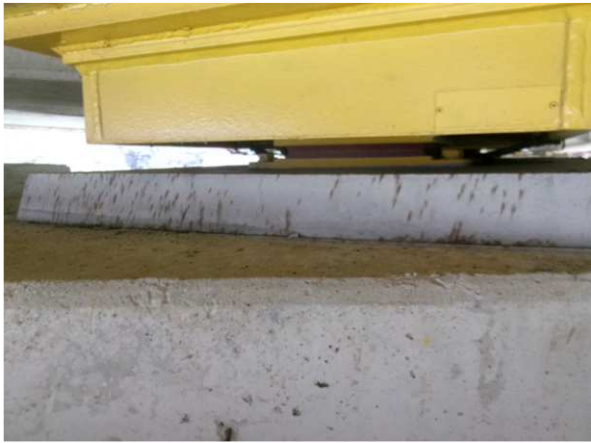
| 손상현황 | • P6-Sh4 들뜸(3.0m×0.1m) | 손상현황 | • P9-Sh3 몰탈 균열(0.1mm/0.2m) |
| 원 인 | • 시공미흡, 다짐미흡 등 | 원 인 | • 초기 건조수축 등 |

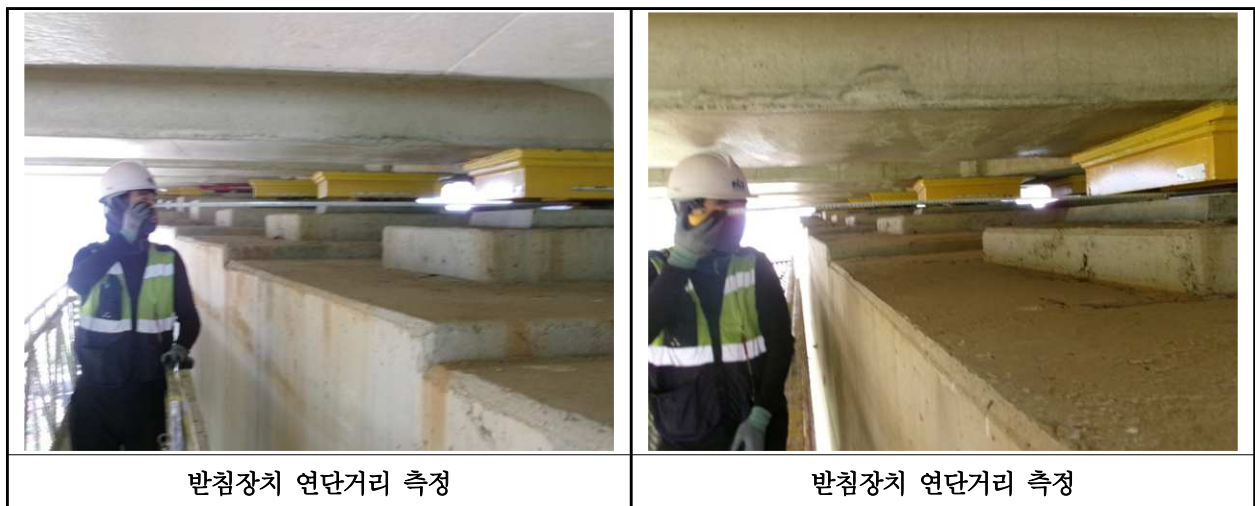
【사진 1.3.39】 교량받침장치 연단거리측정

- 연단거리 측정 결과, 전 개소 모두 실측 연단거리가 계산 연단거리를 상회하고 있는 것으로 측정되어 설계기준을 만족하고 있는 것으로 검토되었다.

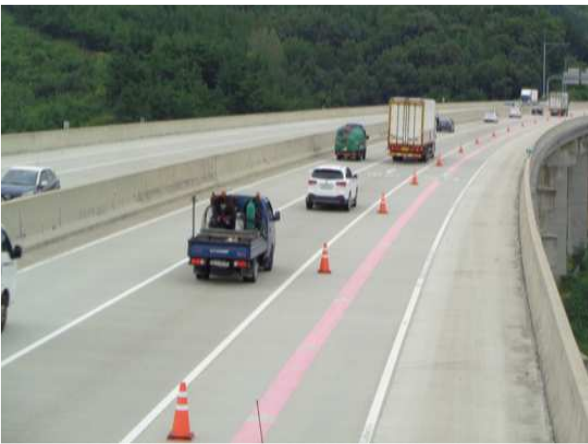
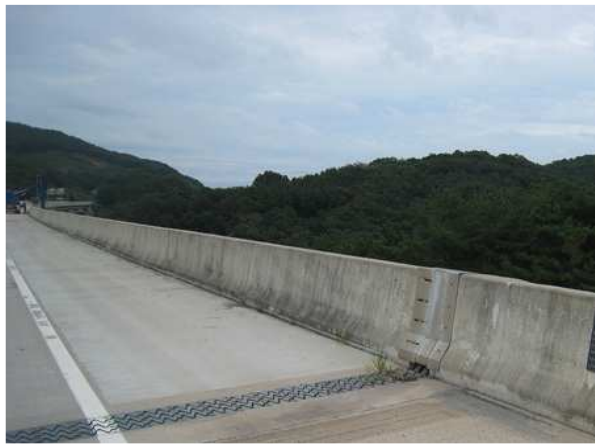
【사진 1.3.45】 교면포장 손상현황

| 손상현황 | • 교면포장 상태양호 | 손상현황 | • 교면포장 상태양호 |

- 금회 신규 손상은 확인되지 않았다.

- 교면포장은 전구간 손상이 없는 상태로 확인되었으며, 현재 신규 손상은 없는 것으로 확인된 바, 주기적인 점검을 통하여 손상의 발생여부 확인 등의 유지관리가 필요 할 것으로 판단된다.

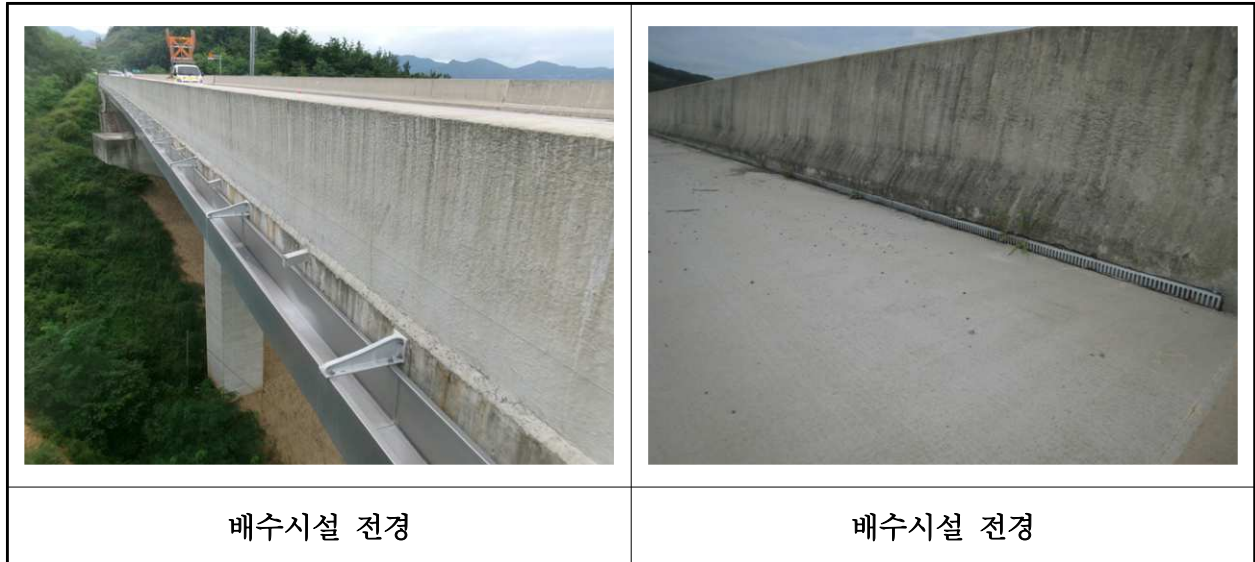
【사진 1.3.46】 배수시설 전경

- 배수시설에 대한 현장조사 결과, 손상이 없는 양호한 상태로 확인되었다.

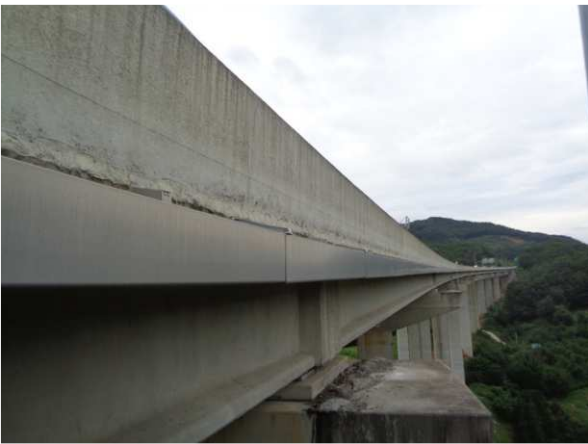
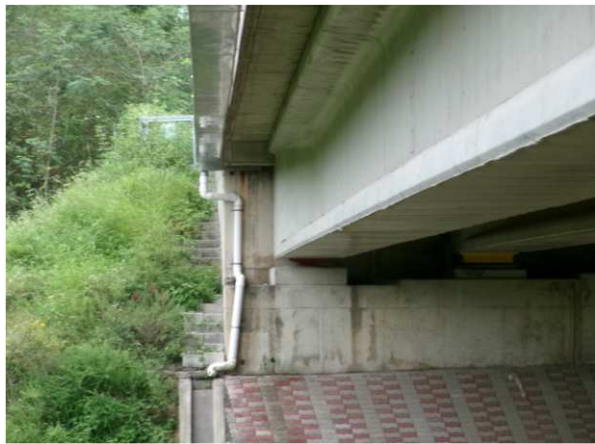
【사진 1.3.47】 배수시설 손상현황

| 손상현황 | • 배수시설 상태양호 | 손상현황 | • 배수시설 상태양호 |

- 배수시설은 손상이 없는 상태로 신규 손상은 없는 것으로 확인되었다.

- 배수구는 현재 양호한 상태이며, 공용기간 경과 및 추량통행에 의한 비산물퇴적 등의 원인으로 이물질퇴적, 그로인한 체수, 배수관 부식 등의 손상이 발생할 수 있으므로, 주기적인 정비를 통한 유지관리가 필요하다.

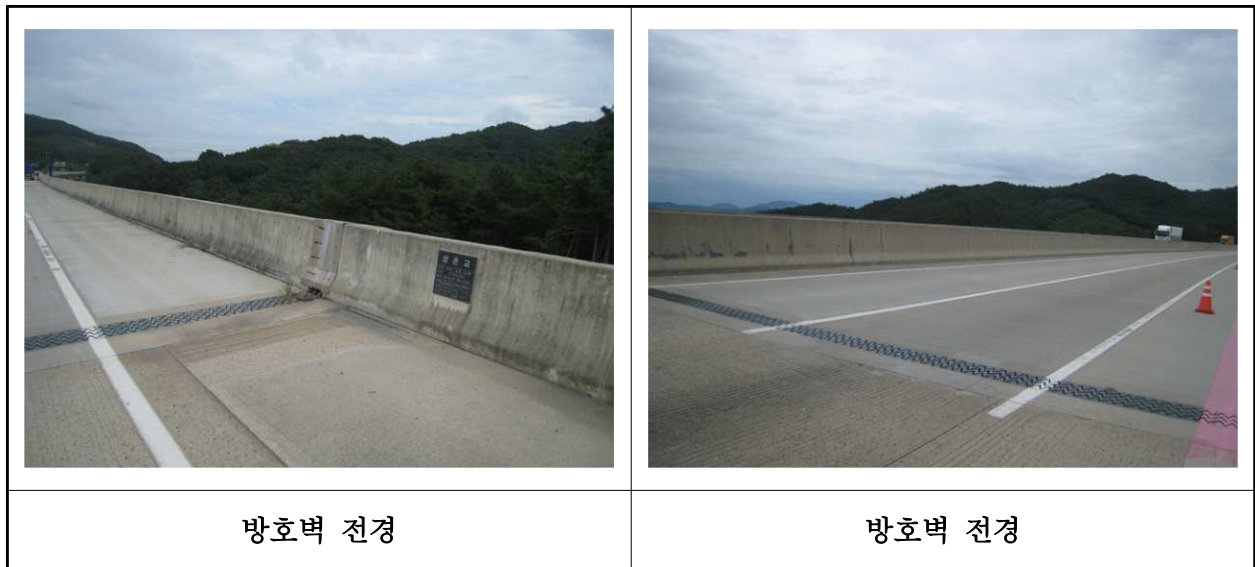
【사진 1.3.48】 방호벽 및 중앙분리대 전경

- 방호벽에 대한 현장조사 결과, 기 손상인 균열 및 균열부 백태, 폭 0.3mm 미만 균열이 조사되었다.

- 방호벽은 기 손상인 균열, 균열부백태의 진전은 미미한 것으로 확인되었다.

- 방호벽에 발생한 균열 및 균열부 백태는 초기 건조수축, 공용기간 증가, 우수유입 등에 의한 손상으로 내구성확보를 위한 표면보수를 실시하여야 할 것으로 판단된다.
