## 6. 도개교

### 6.1 시설물의 개요

본 시설물은 경상북도 구미시 도개면 도개리(상주영천고속도로 16.357~16.757km)에 위치한 교량으로 총 연장 400.0m, 폭 24.6m로 시공되어 있다.

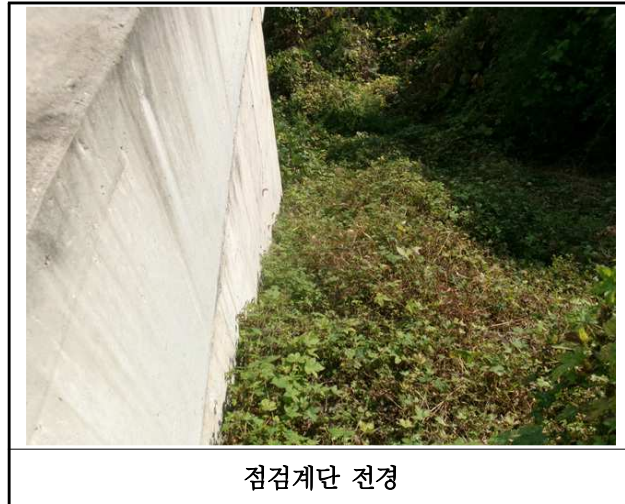
【사진 6.3.25】 교량 점검시설 전경

- 도개교의 점검통로는 없는 것으로 확인되었고, 점검계단이 2개소 확인되었다.

- 교각에 설치된 점검계단은 손상이 없는 양호한 상태로 확인되었다.

- 점검시설은 현재 양호한 상태로 조사되었고, 주기적인 점검을 통한 손상의 발생여부 확인 등의 유지관리가 요구된다.
