## 10. 오실교

### 10.1 시설물의 개요

본 시설물은 경상북도 구미시 장천면 오로리(상주영천고속도로 37.293~38.023km)에 위치한 교량으로서 총 연장 280.0m, 폭 24.3m, 왕복 4차로로 시공되어 있다.

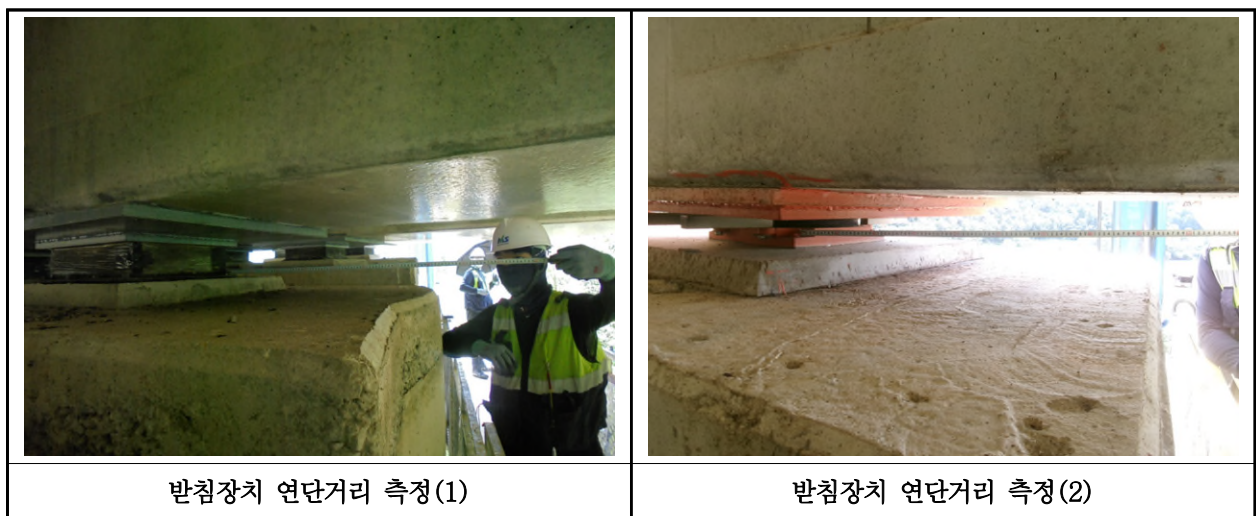
【사진 10.3.37】 교량받침장치 연단거리측정

- 연단거리 측정 결과, 전 개소 모두 실측 연단거리가 계산 연단거리를 상회하고 있는 것으로 측정되어 설계기준을 만족하고 있는 것으로 검토되었다.
