## 15. 장기교

### 15.1 시설물의 개요

본 시설물은 대구광역시 군위군 효령면 장기리(상주영천고속도로 44.218~44.428km)에 위치한 교량으로서 총 연장 180.0m, 폭 24.4m, 왕복 4차로로 시공되어 있다.

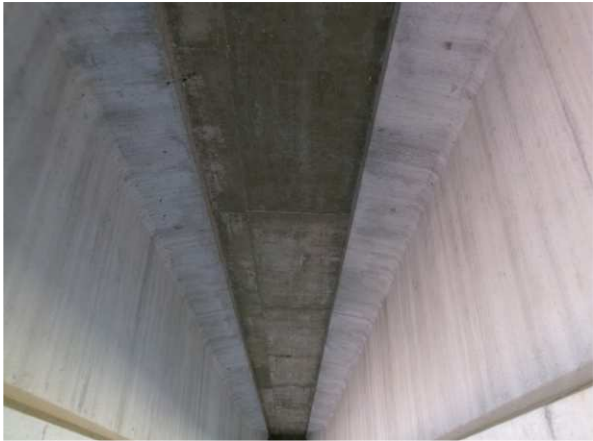
| 손상현황 | • S3 상태양호 | 손상현황 | • S4 상태양호 |

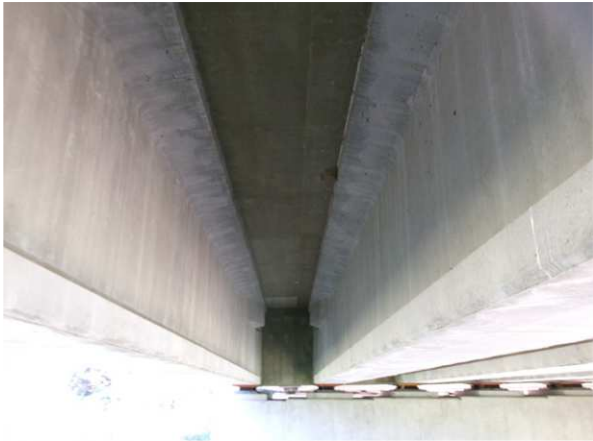
| 손상현황 | • S3 상태양호 | 손상현황 | • 상태양호 |

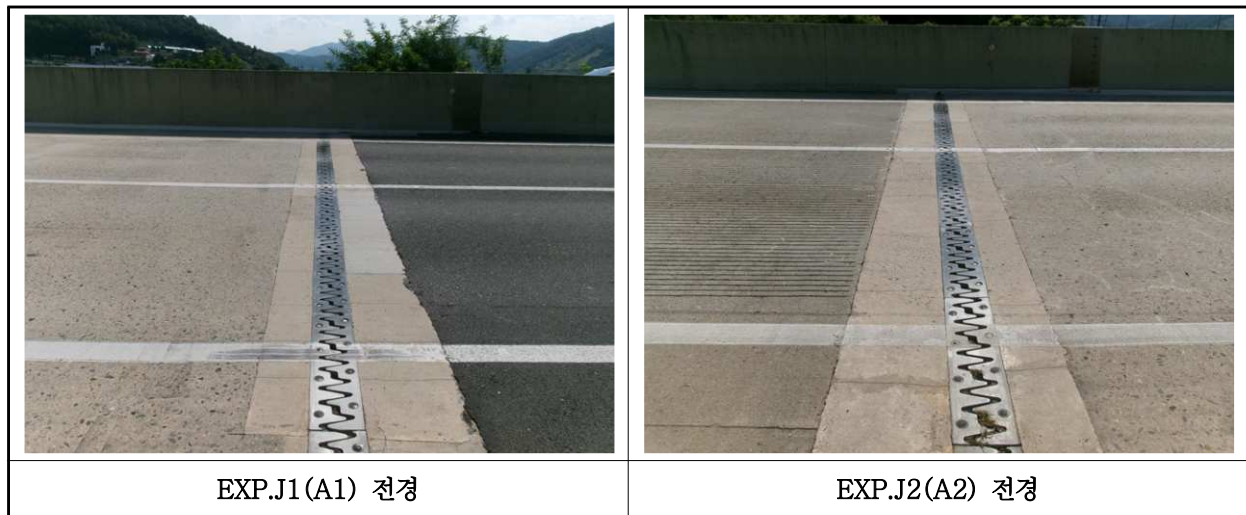
【사진 15.3.16】 신축이음장치 전경

- 본 교량의 신축이음장치는 A1, A2에 팽거 조인트로 시공된 상태이다. 굴절점검차 조사를 위한 부분 통제시 도보를 통해 근접조사를 실시하였다.

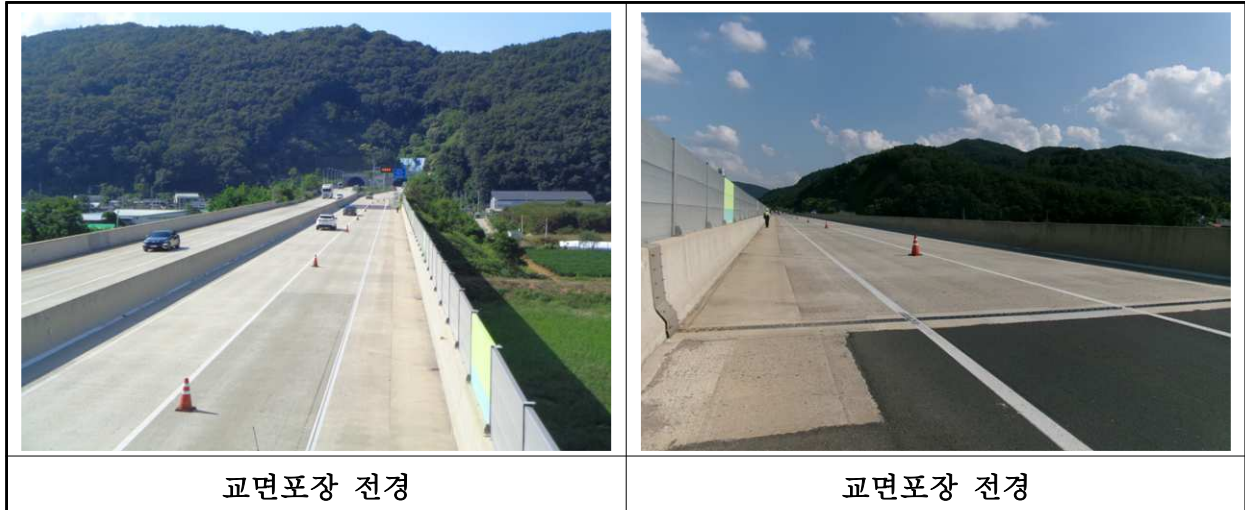
【사진 15.3.19】 교면포장 전경

- 현장조사 결과, 기 손상인 포장부 망상균열, 접속부 파손 등의 손상이 확인되었다.

- 기 발생한 망상균열, 접속부 파손이 확인되었으며, 금회 점검시 손상의 추가 및 진전은 없는 것으로 조사되었다.

- 교면포장의 외관조사 결과, 망상균열, 접속부 파손이 조사되었고, 건조수축 및 거푸집 조기 탈영, 공용중 열화, 차량 윤하중 등의 복합적 원인에 의한 손상으로 접속부 파손의 경우 단면 보수가 요구되며, 망상균열의 경우 손상의 진전여부에 대한 주의관찰 후 진전시 재포장 등과 같은 보수대책을 수립하는 것이 필요할 것으로 사료된다.

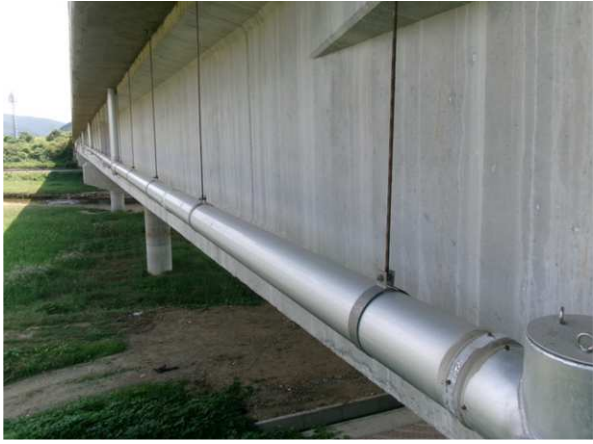
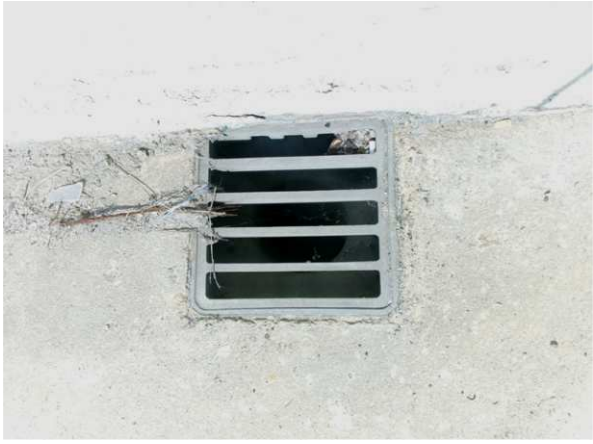
【사진 15.3.22】 배수시설 손상현황

- 배수시설에 대한 현장조사 결과, 손상이 없는 양호한 상태로 확인되었다.

| 손상현황 | • S1 배수관 상태양호 | 손상현황 | • S1 배수구 상태양호 |

- 배수시설은 현재 양호한 상태이며, 공용기간 경과 및 추량통행에 의한 비산물퇴적 등의 원인으로 이물질퇴적, 그로인한 체수, 배수관 부식 등의 손상이 발생할 수 있으므로, 주기적인 정비를 통해 원활한 배수를 유지하는 것이 필요하다.

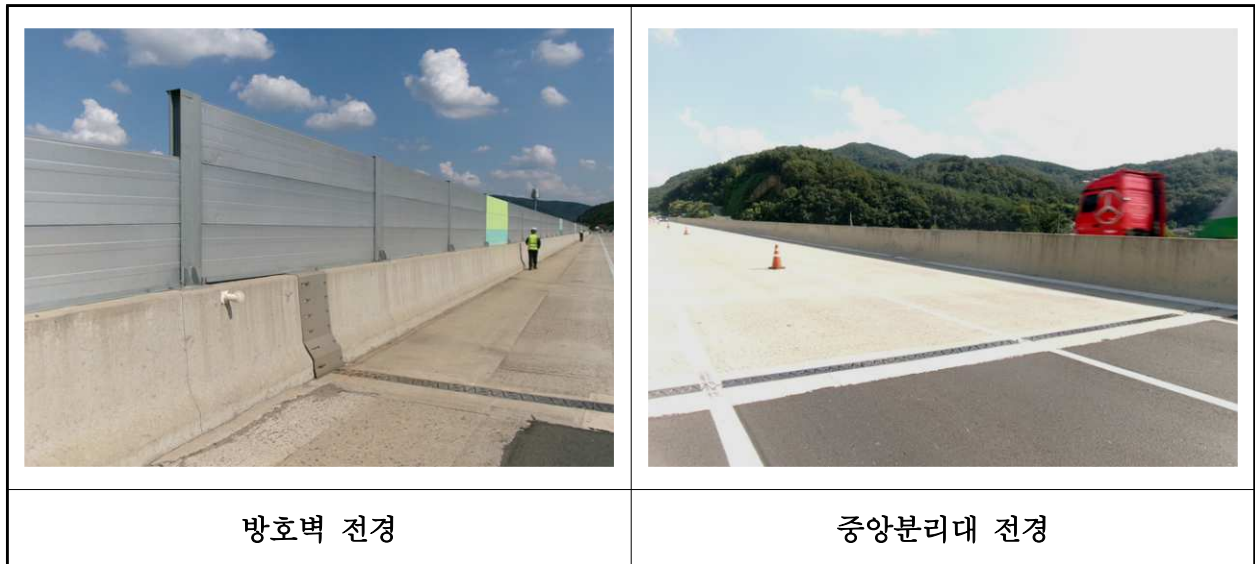
【사진 15.3.23】 방호벽 및 중앙분리대 전경

- 방호벽에 대한 현장조사 결과, 균열(0.3mm미만)이 조사되었다.

- 기 발생한 균열(0.3mm미만)이 확인되었으며, 금회 균열이 추가 조사되었다.

- 방호벽의 외관조사 결과, 건조수축 및 거푸집 조기탈형 등에 의한 균열(0.3mm미만)이 조사되었고, 시설물의 내구성 확보 및 2차 손상발생을 방지하기 위한 표면처리 등의 보수가 필요하다고 판단된다.

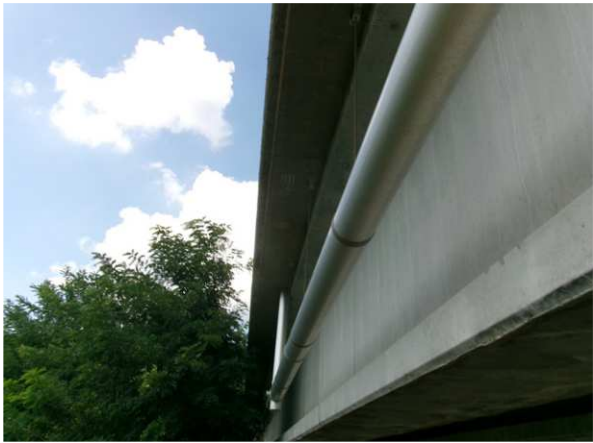
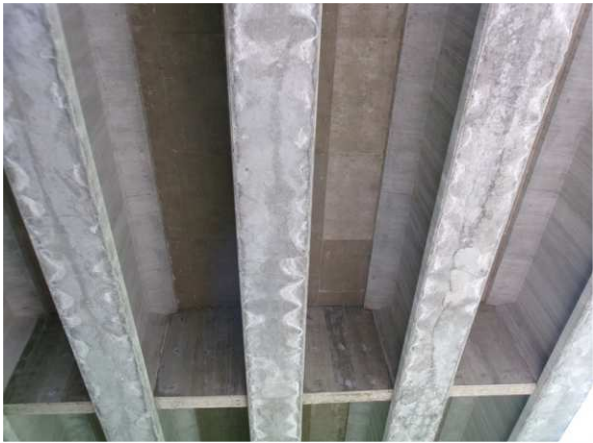
【사진 15.3.26】 바닥판하면 손상현황

- 바닥판 하면의 외관조사 결과, 손상이 없는 양호한 상태로 조사되었다.

| 손상현황 | • S1 바닥판하면 상태양호 | 손상현황 | • S4 바닥판하면 상태양호 |

- 바닥판하면의 외관조사 결과, 손상이 없는 양호한 상태로 조사되었고, 주기적인 점검을 통한 손상의 발생여부 확인 등의 유지관리가 요망된다.

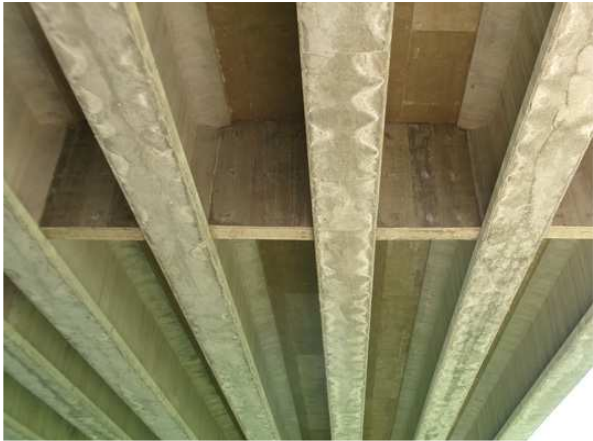
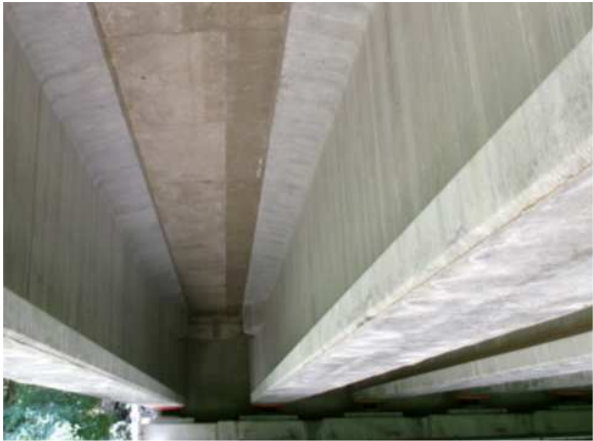
【사진 15.3.28】 거더 손상현황

- 거더에 대한 현장조사 결과, 손상이 없는 양호한 상태로 조사되었다.

| 손상현황 | • 상태양호 | 손상현황 | • 상태양호 |

- 거더의 외관조사 결과, 현재 손상이 없는 양호한 상태이며, 주기적인 점검을 통한 손상의 발생 여부 확인 등의 유지관리가 요구된다.

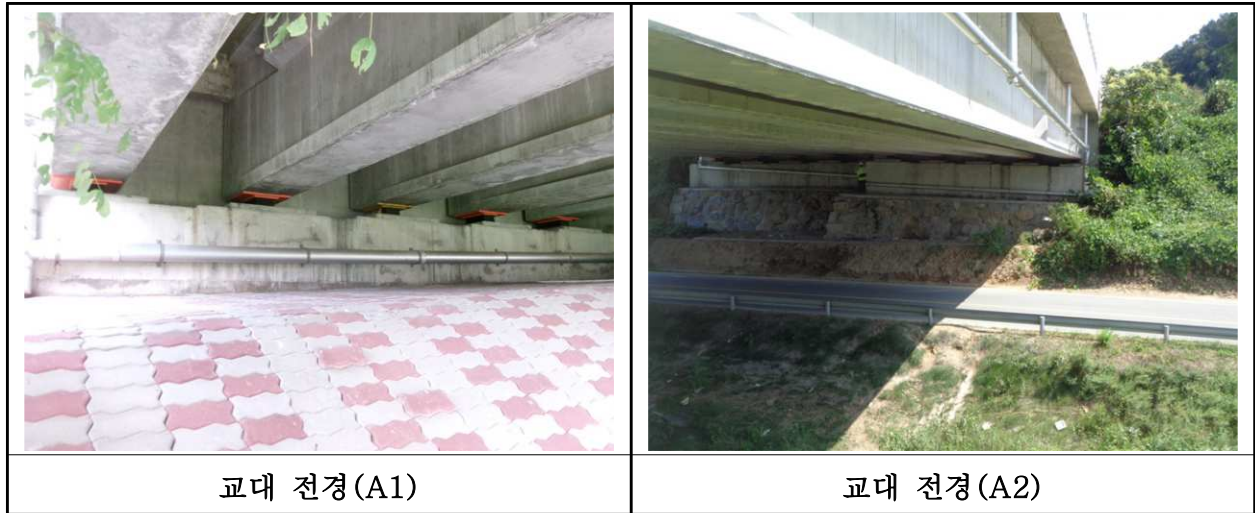
【사진 15.3.31】 교대 전경

- 교대 A1, A2에 대한 외관조사 결과, 기 손상인 체수, 누수흔적 등의 손상이 조사되었다.

- 기 점검된 체수흔적, 누수흔적이 확인되었으며, 금회 손상의 추가 및 진전은 없는 것으로 조사되었다.

- 교대에 발생한 누수흔적, 체수흔적의 경우 신축이음을 통한 우수유입에 의한 손상으로 주기적인 점검을 통한 손상의 진전여부 확인 후 진전시 신축이음과 연계한 보수를 실시하는 것이 요구된다.

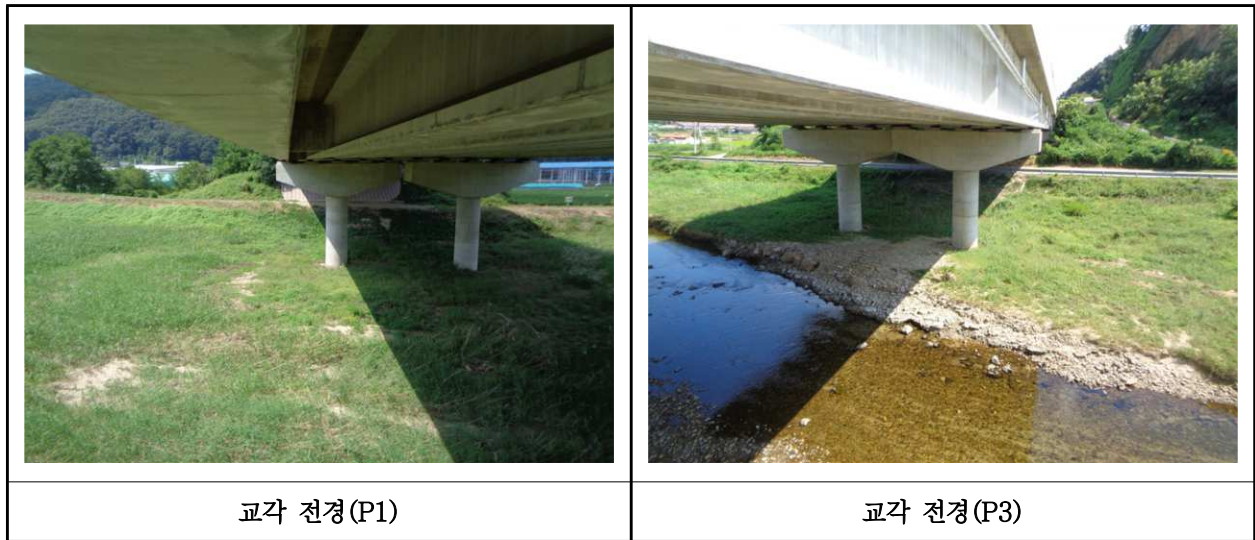
【사진 15.3.33】 교각 전경

- 교각에 대한 현장조사 결과, 균열(0.3mm미만), 망상균열이 조사되었다.

- 기 점검이후 균열(0.3mm미만), 망상균열이 신규로 조사되었다.

- 교각에 발생한 균열(0.3mm미만), 망상균열은 건조수축, 온도변화, 거푸집 조기탈형 등의 복합적인 원인에 의한 비구조적인 손상이나 내구성 확보 차원에서 표면보수를 실시하는 것이 요구된다.

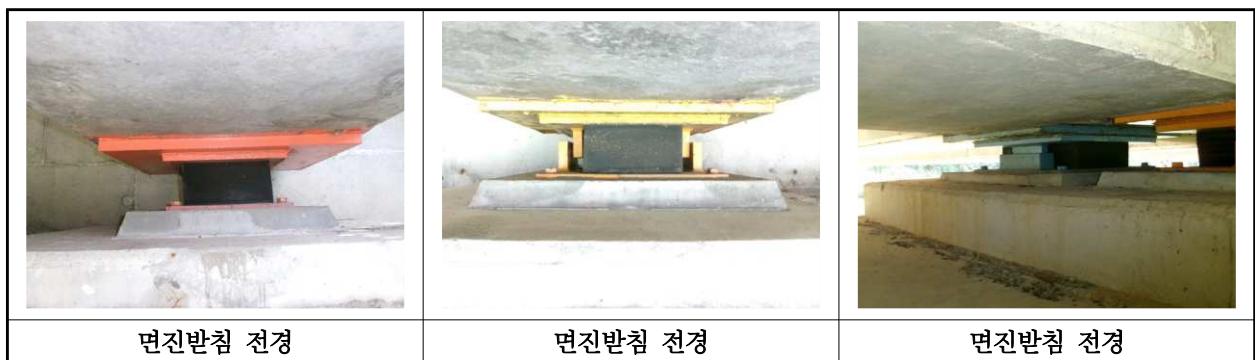
【사진 15.3.35】 교량받침 전경

- 현장조사 결과, 무수축물탈 균열(0.3mm미만), 받침콘크리트 균열(0.3mm미만), 파손, 들뜸, 플레이트 부식이 조사되었다.

- 기 손상인 Plate부식, 받침콘크리트 들뜸 및 철근노출, 무수축물탈 파손 등의 손상이 조사되었고, 기 손상의 무수축물탈 박리에 대한 하자보수가 실시되었으며, 금회 정밀안전점검에서 Plate부식이 추가적으로 조사되었다.

- 무수축물탈 균열, 받침콘크리트 균열의 경우 건조수축 및 온도변화, 거푸집 조기탈형 등에 의한 손상으로 판단되며, 교량받침의 거동에 영향을 미칠만한 손상은 아니나, 손상의 진전 방지를 위한 표면처리 등의 조치가 요망된다.
- 받침콘크리트 파손, 들뜸의 경우 시공초기 다짐부족, 거푸집 조기탈형 등에 의한 손상으로 손상의 진전 방지를 위한 단면보수 등의 조치가 필요할 것으로 판단된다.
- 플레이트 부식의 경우 공용기간 증가, 습기흡착, 신축이음 하부 우수유입 등에 의한 손상으로 판단되며, 손상의 진전 방지를 위한 채도장 등의 조치를 취하는 것이 바람직 할 것으로 판단되고, 재손상 방지를 위해 신축이음과 연계된 보수가 선행되어야 한다.

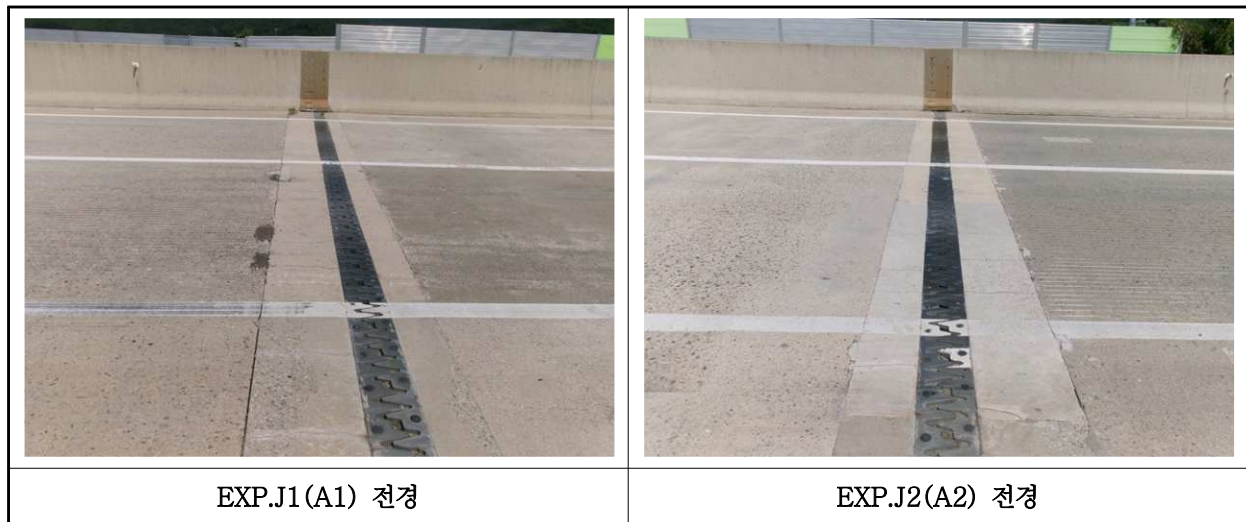
【사진 15.3.39】 신축이음장치 전경

- 신축이음 현장조사 결과, 후타재 균열, 파손, 이물질퇴적이 조사되었다.

- 기 점검시 신축이음에 대한 하자보수가 실시되었으며, 금회 후타재 균열, 파손, 이물질퇴적이 신규 조사되었다.

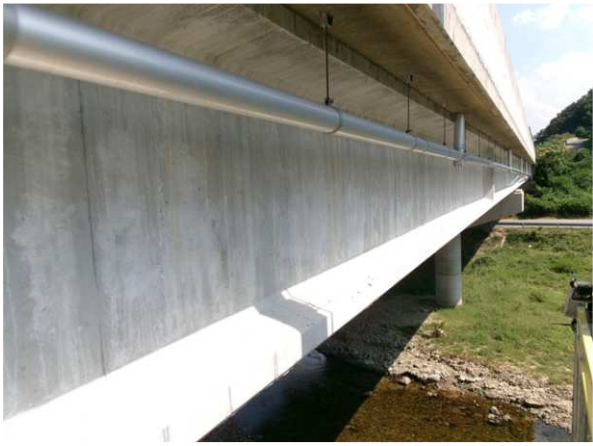
| 손상현황 | • S2 배수구 막힘 1EA | 손상현황 | • 배수관 상태양호 |

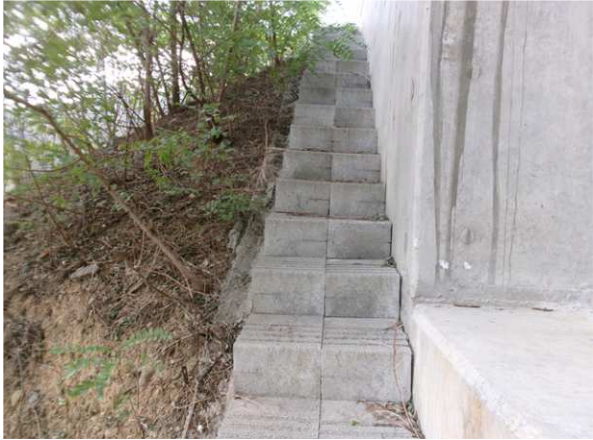
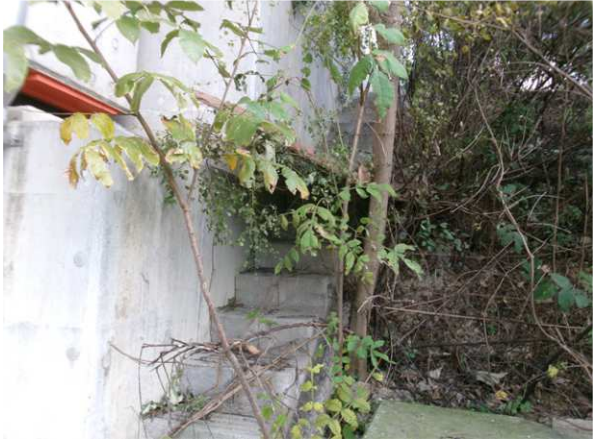
| 손상현황 | • A1 상태양호 | 손상현황 | • A2 상태양호 |
