## 26. 도림천교

### 26.1 시설물의 개요

본 시설물은 경상북도 영천시 도림동(상주영천고속도로 80.169~80.349km)에 위치한 교량으로서 총 연장 180.0m, 폭 24.3m, 왕복 4차로로 시공되어 있다.

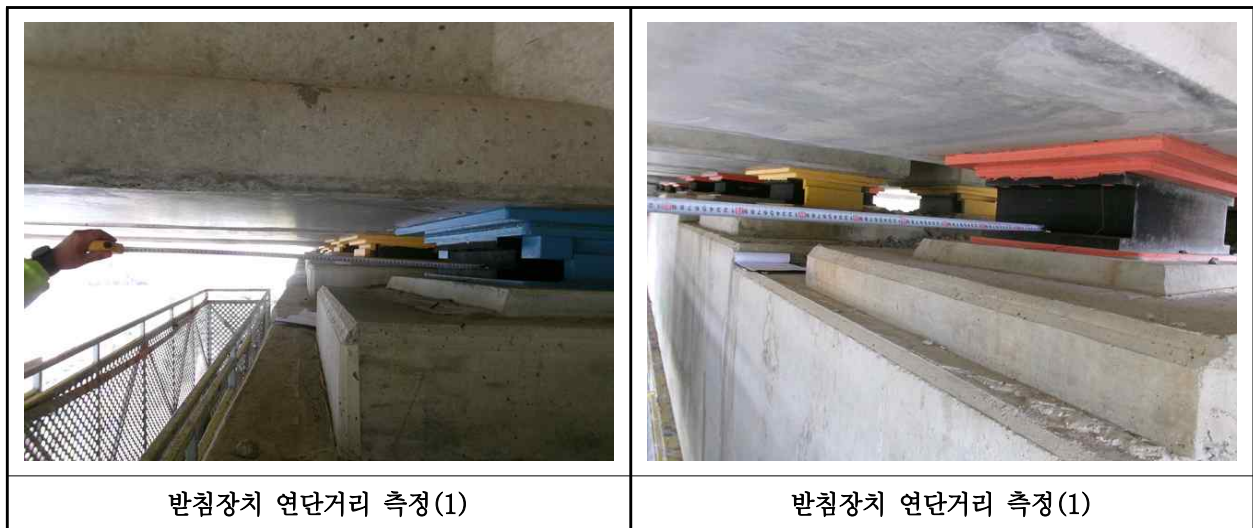
【사진 26.3.39】 교량받침장치 연단거리측정

- 연단거리 측정 결과, 전 개소 모두 실측 연단거리가 계산 연단거리를 상회하고 있는 것으로 측정되어 설계기준을 만족하고 있는 것으로 검토되었다.
